**Дирекция
„Звено за разследване на произшествия във въздушния,
водния и железопътен транспорт“**

ОКОНЧАТЕЛЕН ДОКЛАД

**ОТ
РАЗСЛЕДВАНЕТО НА МНОГО ТЕЖКО МОРСКО
ПРОИЗШЕСТВИЕ - СМЪРТ НА МОРЯК ПРИ ПАДАНЕ В ТОВАРЕН
ТРЮМ НА МОТОРЕН КОРАБ „ANNA M“
НА РЕЙДА НА ПРИСТАНИЩЕ ВАРНА
08.12.2014 г.**

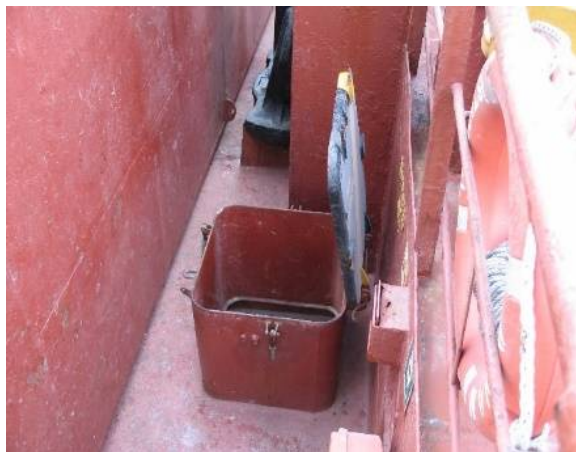
Влизането в трюм № 1 се осъществява от горна палуба - десен борд през входен люк /Фиг.2, Фиг.3/, монтиран върху комингс с височина 60 см. От вътрешната страна на

Фиг. 2. Входен люк на трюм № 1

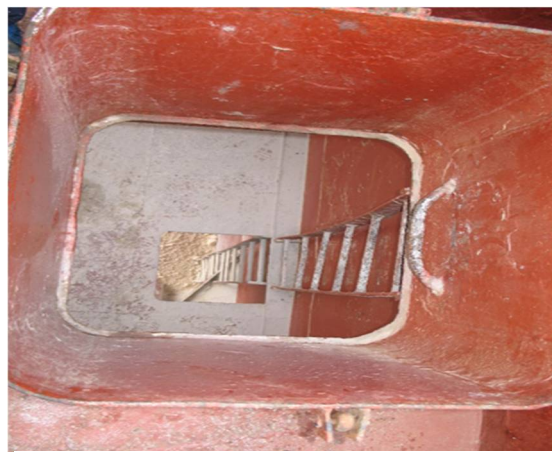
Фиг. 3. Изглед от входния люк към вертикалния трап

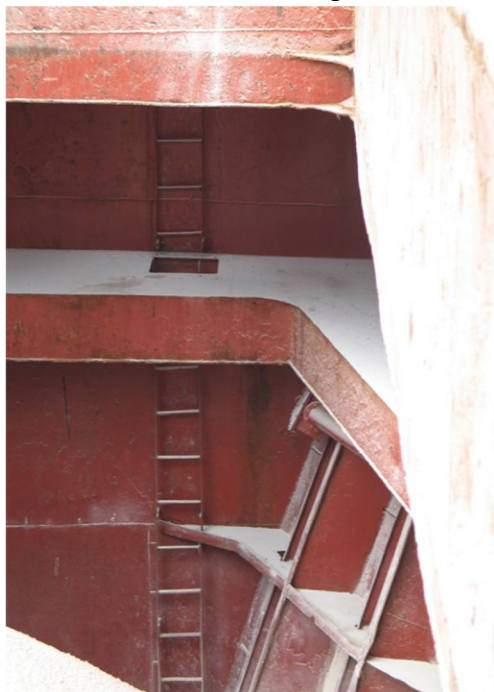
Заключението на разследващите морското произшествие е, че основна причина за допускането му е неспазването на правилата за безопасност при слизане по вертикалния трап от страна на моряка. Съпътстващи причини за произшествието са лошото състояние /деформирането/ на вертикалния трап на товарния трюм №1, както и нарушение на корабните правила – влизане без разрешение в трюма.

Фиг. 4. Изглед към трюм № 1 и вертикалния трап.

Вертикалният трап /Фиг.4/ за слизване в трюм № 1 е разположен от десния борд на носовата преграда на трюма. Трапът е с обща височина 6.5 м и се състои от три части, здраво закрепени към носовата преграда на трюма. Горната част на трапа води до площадката на туиндека, на височина от пода 4.5 м. На площадката на туиндека има изрязан отвор за преминаване към средната и долната част на трапа. Средната и долната част на трапа са прекъснати от хоризонтално пълностенно ребро на преградата, част от конструктивния набор на кораба, на височина от пода 2.5 м. Трапът е без обезопасителни парапети или скоби. Стъпалата на горната част на трапа са метални пръчки с кръгло сечение, силно корозирали и не осигуряват добър захват, особено когато са мокри или при използване на ръкавици. Самият трап в тази си част е деформиран. Средната и долната част на трапа са в добро състояние, като стъпалата им са метални пръчки с квадратно сечение.

1. Отклоняване на вниманието поради странични фактори - телефонно обаждане, необичаен шум в трюма и др.
2. Спъване, подхлъзване, загуба на хват от мокрите от дъжда стъпала и др.
3. Конструктивното оформление и лошото състояние на вертикалния трап за слизане в трюм № 1 на кораба, предполагащо повишено внимание при неговото използване.

Непосредствено след инцидента, корабособственикът АВ DENIZCILIK VE TICARET LTD е предприел комплекс от мерки, целящи превенция, минимизиране и елиминиране на рисковете от подобни инциденти. Подменена е горната част на вертикалния трап за влизане в товарен трюм № 1.
