РЕПУБЛИКА БЪЛГАРИЯ
НАЦИОНАЛЕН БОРД ЗА РАЗСЛЕДВАНЕ НА
ПРОИЗШЕСТВИЯ ВЪВ ВЪЗДУШНИЯ, ВОДНИЯ И
ЖЕЛЕЗОПЪТЕН ТРАНСПОРТ

МЕЖДИНЕН ДОКЛАД

разследването на много тежко морско произшествие –

СМЪРТ НА РАБОТНИК ПО ВРЕМЕ НА РЕМОНТ НА М/К
„BELLONA“ НА 14.12.2021 г.

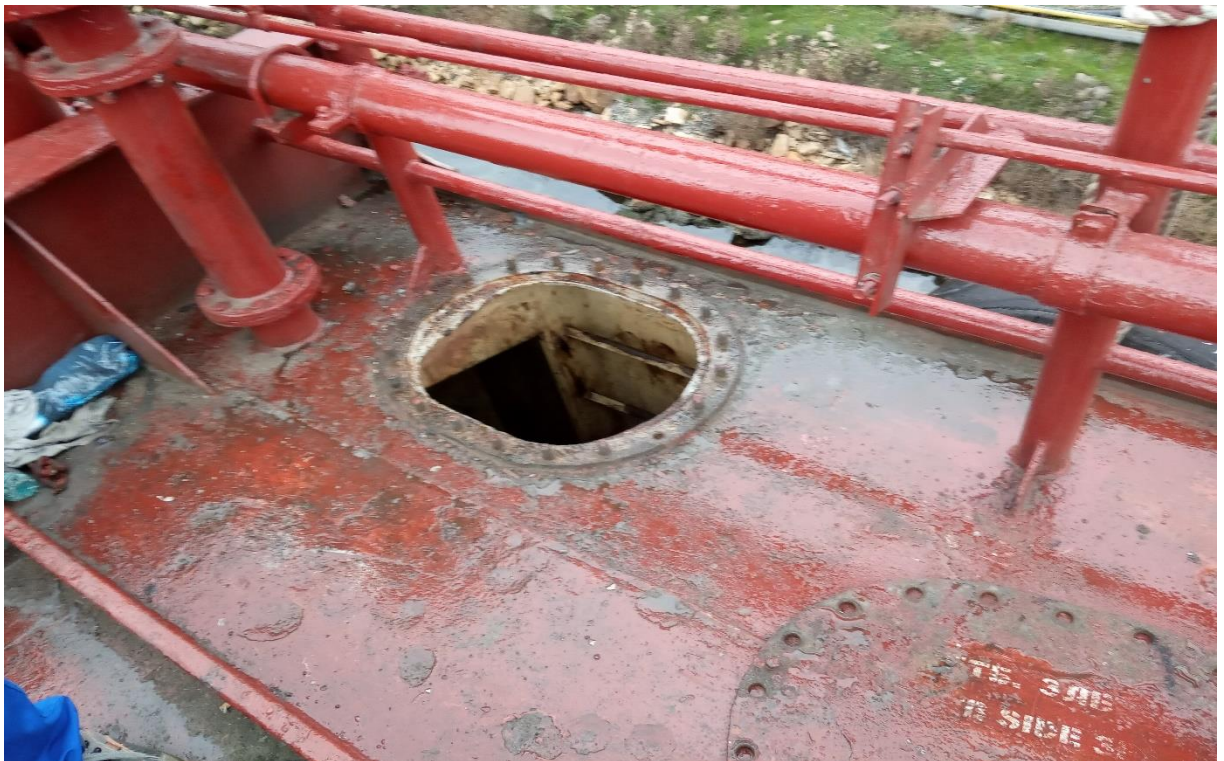
Фиг.2 Гърловина на баластен танк № 3 – ляв борд

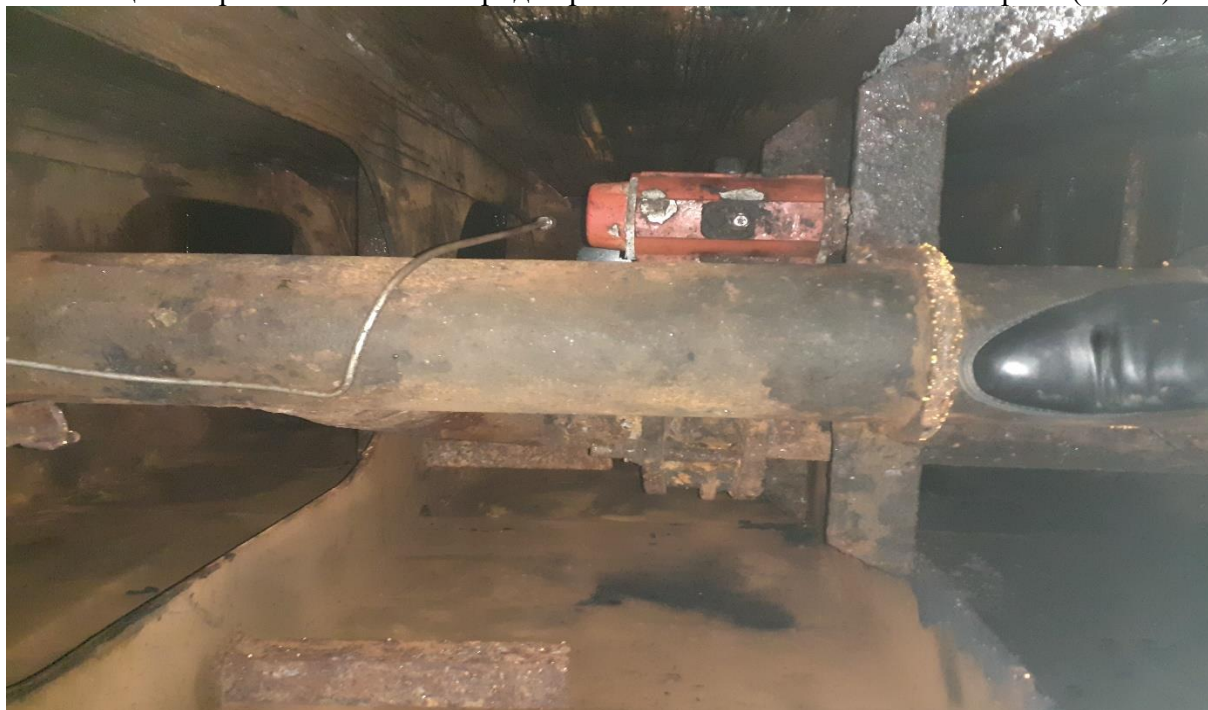
Работниците изрязват с газо-кислороден резач гайките на шпилките на крана (Фиг.3).

(Фиг.3) Общ вид на шпилките на крана на баластния тръбопровод (поглед отгоре)

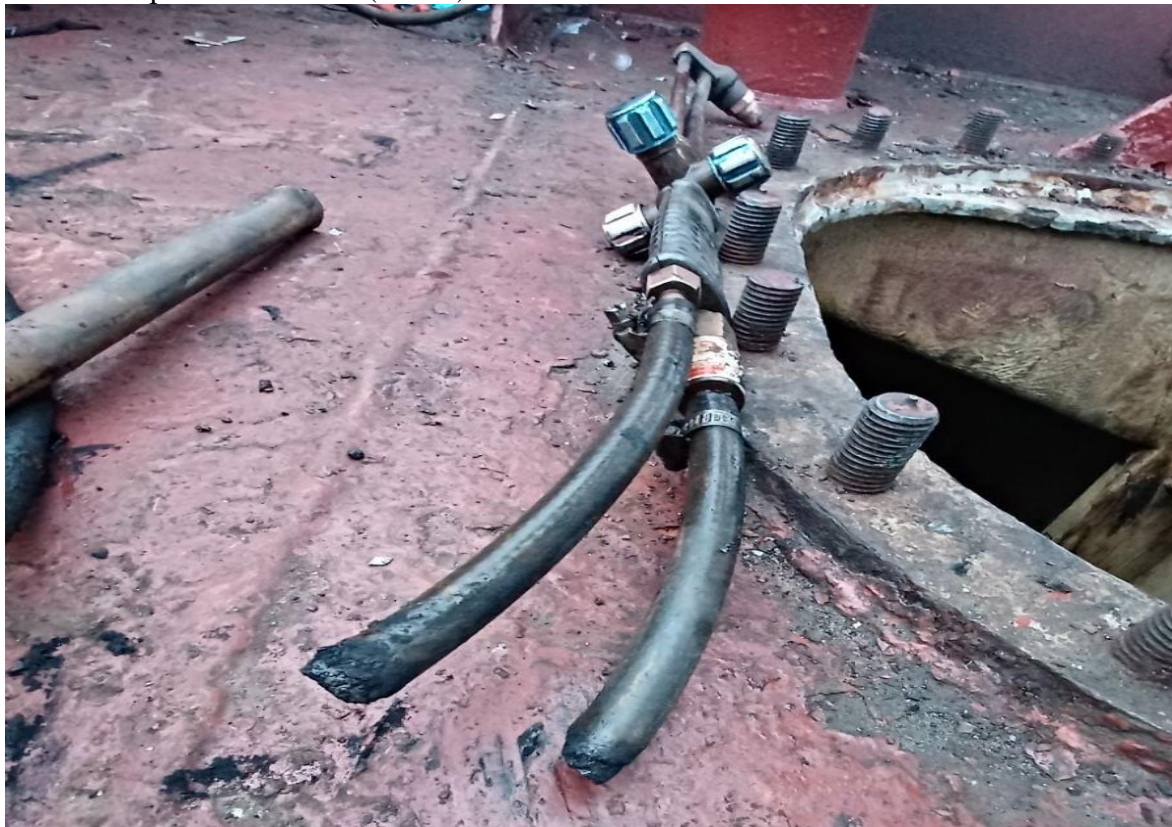
Комисията по разследване допуска, че той е бил оставен в баластния танк след огневите работи от предходния ден. Вече вътре в танка, загиналият запалва резача, с идеята по този начин да си изсушат работните ръкавици. След това той спира резача и се заема с „избиването“ на шпилките на крана. Малко по-късно другият работник излиза от танка и отива да вземе по-голям пробой за „избиване“ на шпилките. При връщането си той вижда дим излизащ от танка където те работят. Работникът започва да вика да затворят кранчетата за газ и кислород и предприема действия за изтеглянето на горящите шлангове и резача от танка (Фиг.4).

Фиг.4 - Използваният резач с обгорелите шлангове

Най-вероятно, след първото запалване и спиране на резача, възниква изтичане на газ (от незатворен кран или от дефектирал шланг). След излизането на единия работник от танка, другият останал вътре се е опитал отново да запали резача, което е довело до запалване на атмосферата в танка.
