РЕПУБЛИКА БЪЛГАРИЯ
НАЦИОНАЛЕН БОРД ЗА РАЗСЛЕДВАНЕ НА ПРОИЗШЕСТВИЯ ВЪВ ВЪЗДУШНИЯ,
ВОДНИЯ И ЖЕЛЕЗОПЪТНИЯ ТРАНСПОРТ (НБРПВВЖТ)

ОКОНЧАТЕЛЕН ДОКЛАД

**разследване на железопътно произшествие – дерайлиране на вагони от МДТВ № 40832 в
гара Баня на 26.02.2023 г.**

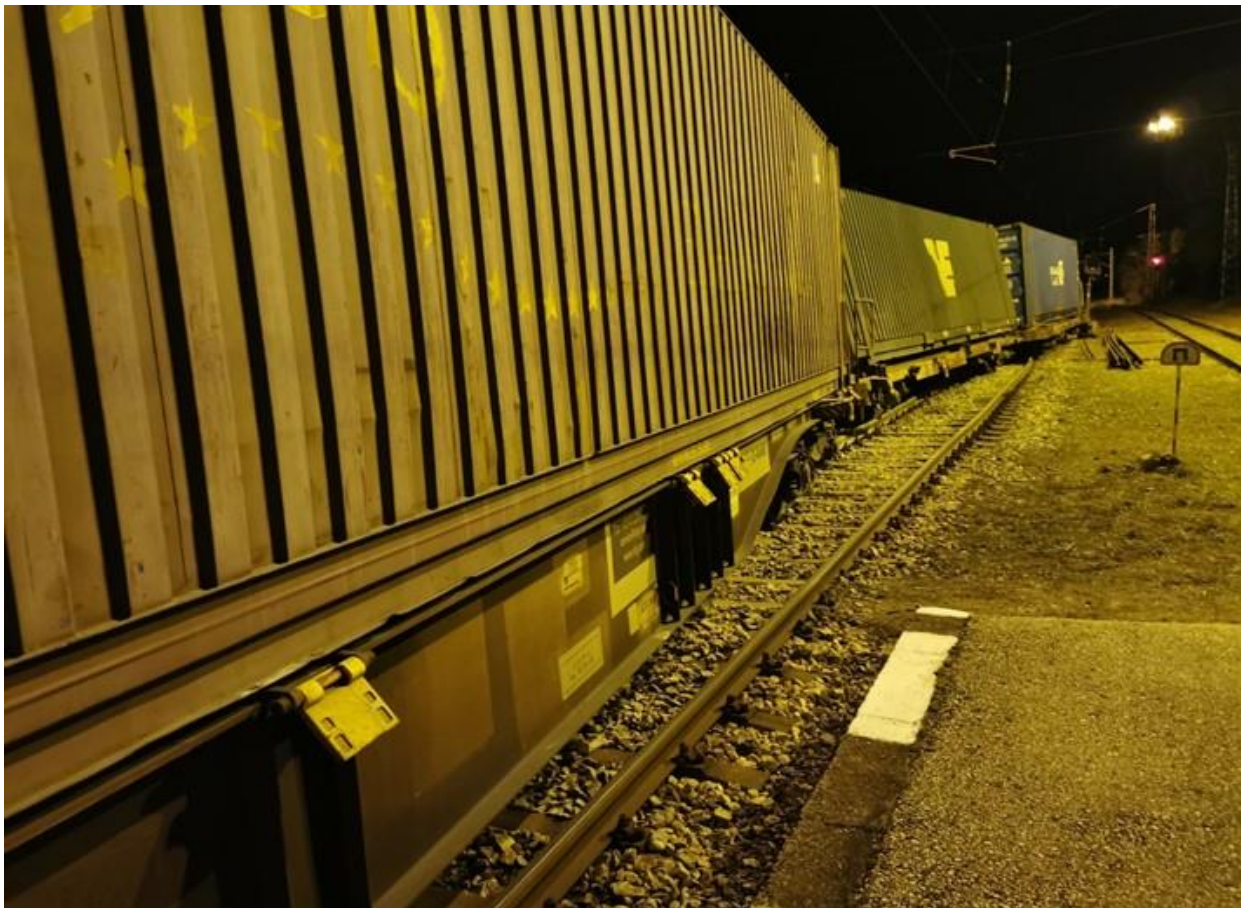
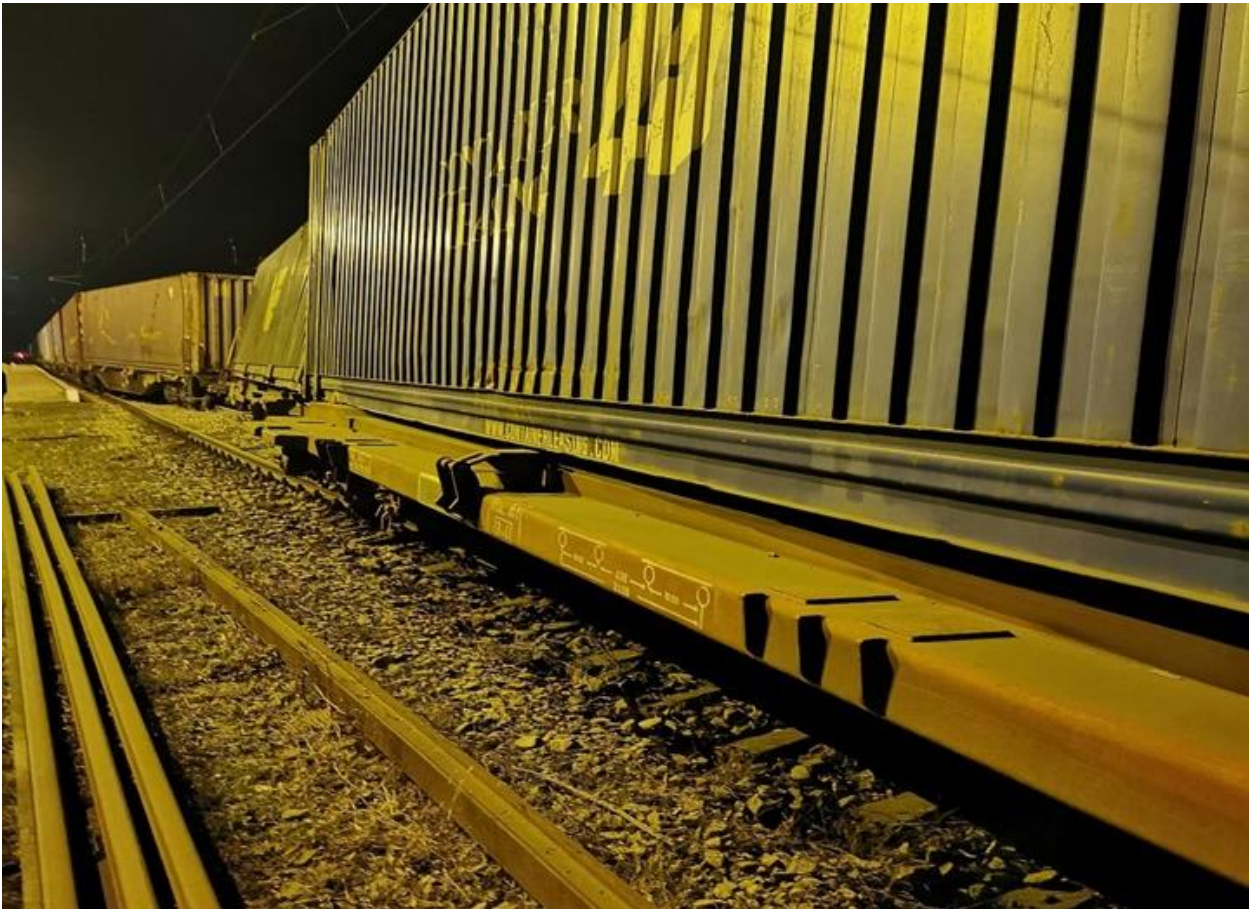
Фиг. 1.1.

За приемане на МДТВ № 40832 в гара Баня в 00:30 часа на 26.02.2023 г. дежурният ръководител движение е наредил маршрут за преминаване на влака за втори главен коловоз без спиране в гарата. При навлизане на влака в гара Баня дежурният ръководител движение забелязва искри, излизачи от колелата на последните вагони и влакът спира. Локомотивната бригада са почувствали придърпване на влака и забелязват, че налягането в главния въздухопровод се понижава до 0,0 бар и влакът спира на втори коловоз в 00:41 часа. Локомотивният машинист и дежурният ръководител движение извършват оглед на влака и установяват, че са дерайлирали последните два вагона от влака, 16-ти вагон № 37804953012-4 серия Sggmrs е дерайлирал с двете колооси на третата талига и 17-ти вагон № 43714378583-4 серия Saagrss е дерайлирал с четирите колооси на вагона (фиг. 1.1 и фиг. 1.2).

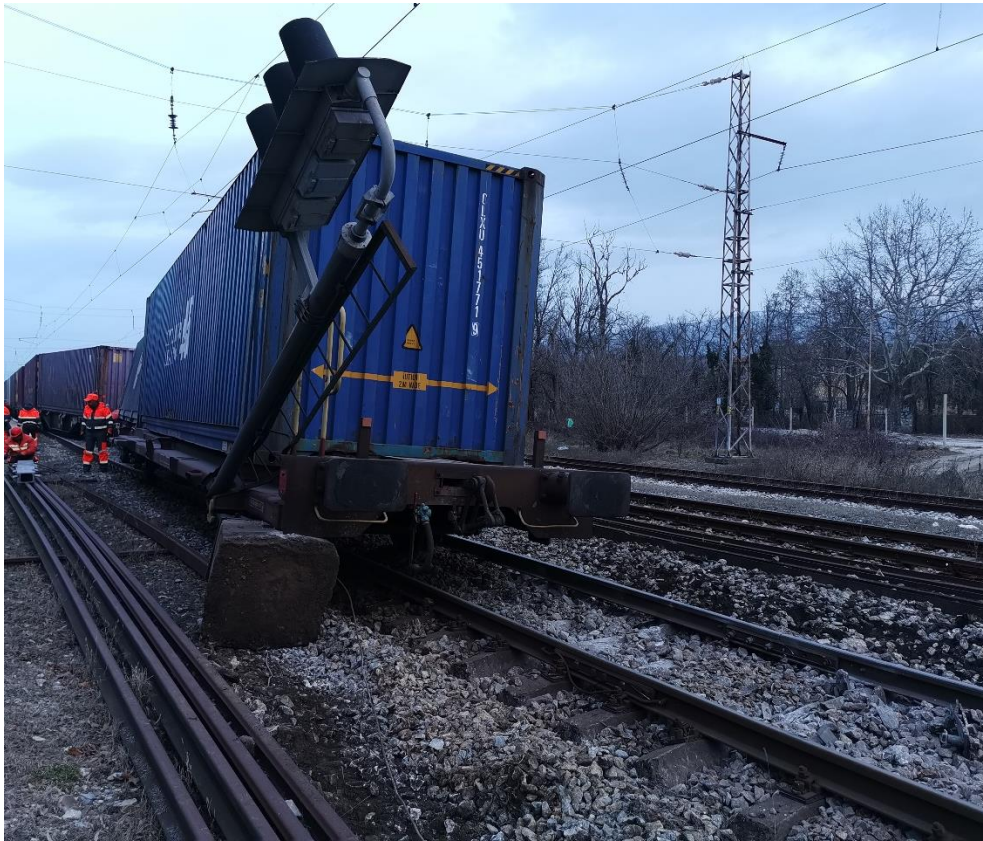
Фиг. 2.1.

В 03:50 часа членът на УС на НБРПВВЖТ пристига на мястото на произшествието в гара Баня. Предприема огледи и изготвяне снимков материал на дерайлиралите вагони от МДТВ № 40832, на железния път и осигурителната техника. За изясняване на обстоятелствата ръководителят на разследването по безопасността в НБРПВВЖТ събира оперативна информация по телефона от централното диспечерско ръководство на влаковото движение в София и от влаковия диспечер в ЗОД – Пловдив относно разписанието и назначаване в графика за движение на МДТВ № 40832. Проведено е интервю с дежурния ръководител движение в гара Баня и в гара Долна Махала, както и с локомотивната бригада на влака. При извършване огледа на влака се установи, че между предпоследния и последния дерайлирала вагони гъвкавите връзки на главния въздухопровод са се саморазкачили и това е предизвикало бързо спиране на влака. Предпоследният вагон № 37804953012-4 е дерайлирал с двете колооси на третата талига. Последният 17-ти вагон № 43714378583-4 е дерайлирал с четирите колооси на вагона. Първите две колооси дерайлират вдясно, а другите две колооси дерайлират вляво на железния път и с фериботната кука на вагона закача и изкубва изходния мачтов светофор за втори коловоз. Изходният светофор е изкубнат с бетонния фундамент и влачен успоредно на втори коловоз в продължение на 70 м до спирането на влака. Нанесени са повреди по осигурителната техника, управляваща стрелки № 2 и № 4, прекъснати са електрически връзки на гаровата централизация за управлението на стрелките и светофорите в гара Баня (фиг. 2.1).

По посока движението на влака, първо дерайлира вагон № 43714378583-4, последен във влака, на 289 м след входния светофор на гара Баня. Вагонът дерайлира първо с втората колоос. Дясното колело на втората колоос се покачва на главата на дясната релса на км 45+561 и в продължение на 14 м се движи по нея. Лявото колело на втората колоос дерайлира на км 45+574 в междурелсието, а дясното колело на втората колоос дерайлира вдясно на км 45+575.

Установена е и следа от лявото колело на трета колоос вляво на железния път на км 45+624 пред стрелка № 2. На стрелка № 2 дерайлират и другите две колооси на вагона. На стрелка № 4 дерайлираният вагон повлича и предпоследния вагон № 37804953012-4, който дерайлира с двете колооси на трета талига.

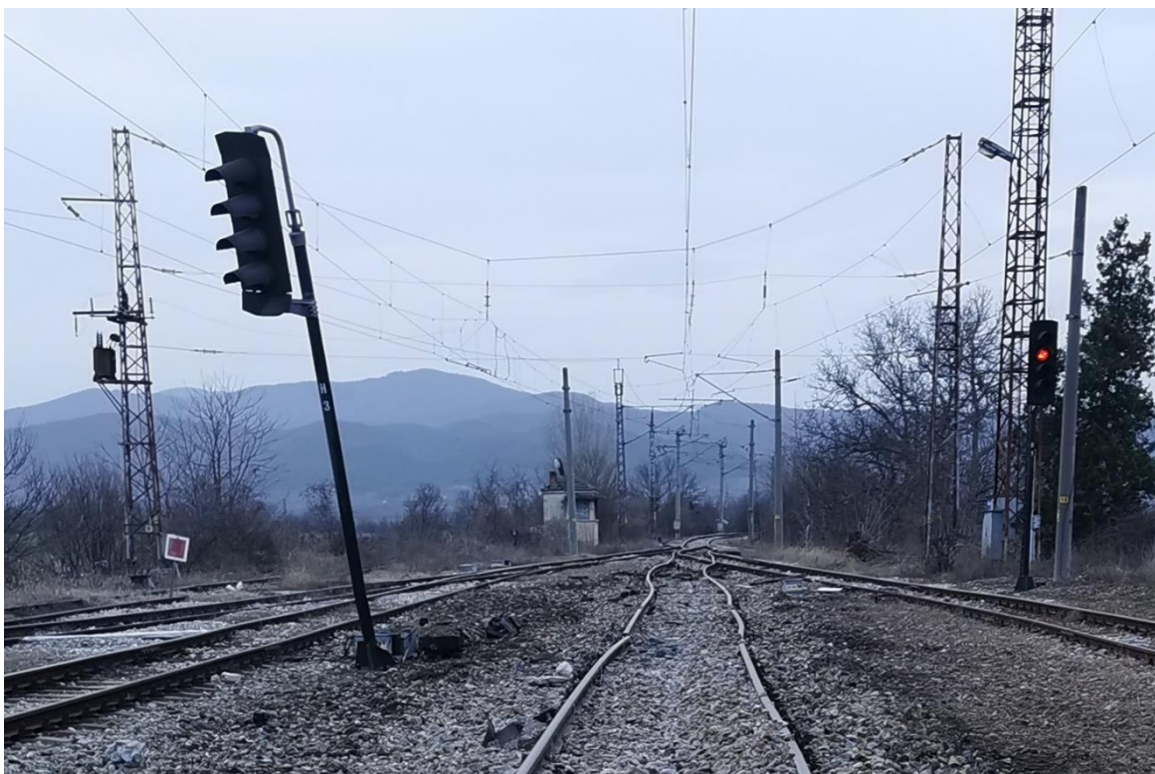
Фиг. 3.6.

В гара Баня входните и изходни светофори са по скоростната сигнализация – изправни преди произшествието и с нанесени повреди след произшествието (фиг. 3.6);

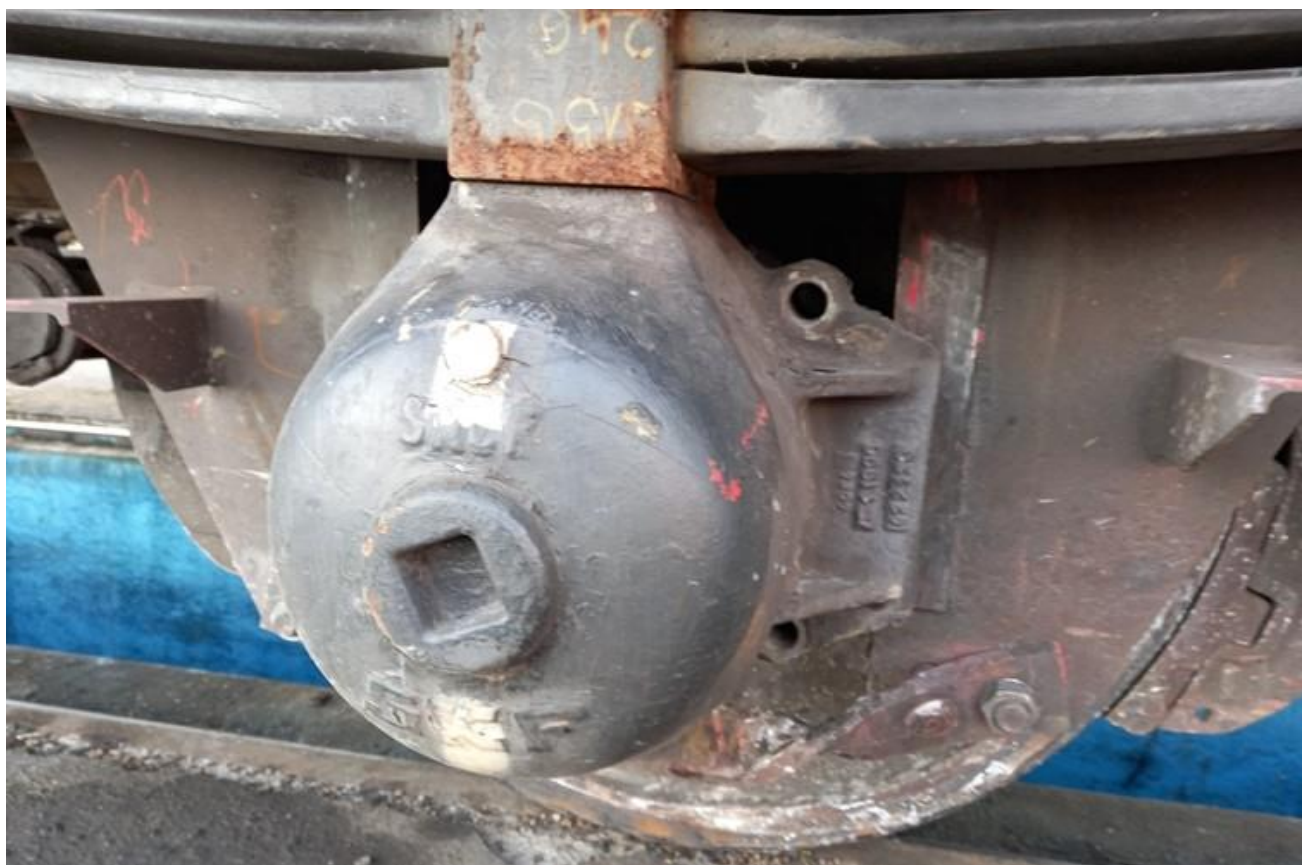
Фиг. 4.6.

На фигура 4.6 е показана снимка на буксата на лявото колело на първа колоос на вагон № 43714378583-4.

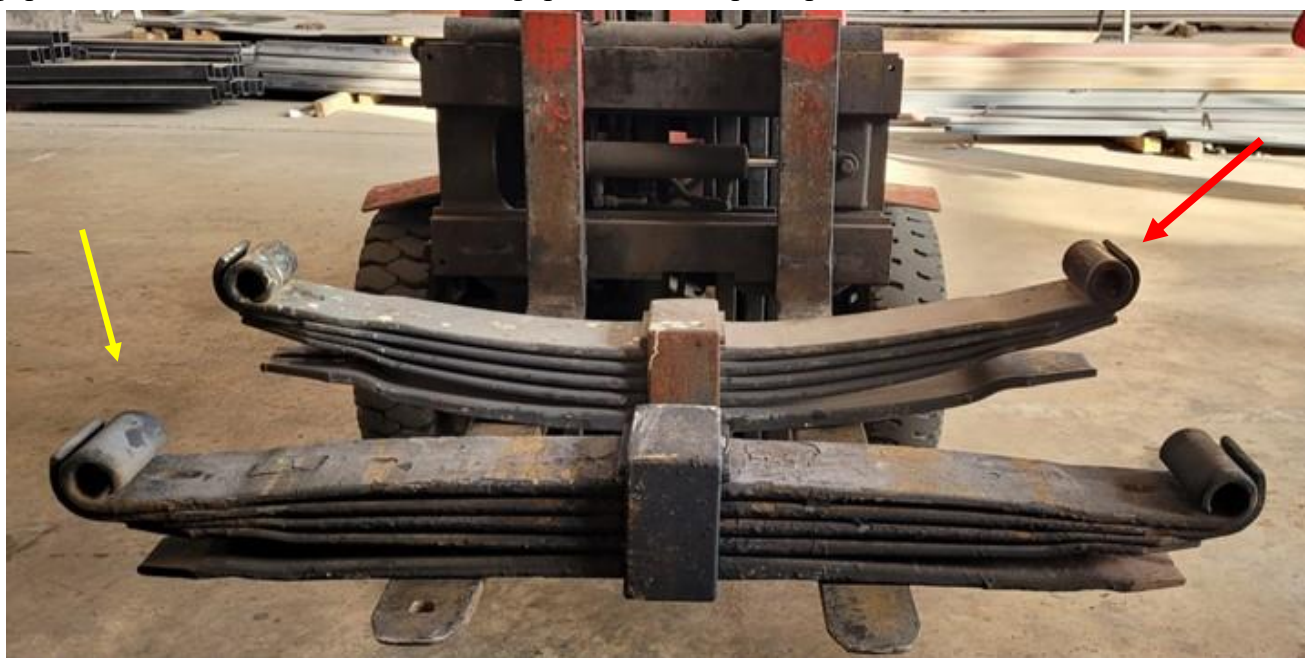
Фиг. 4.7.

1.3.1. Причинно-следствен фактор е монтирането на неподходящ по параметри листов ресор на дерайлирания вагон № 43714378583-4, което е довело до появата на недопустими разлики в натоварването на първите две колооси (леви/десни колела) на вагона. Утежняващо обстоятелство е, че на тази платформа е натоварен ГТК с по-голямо тегло.

На фиг.4.7 е показана снимка на демонтирания листов ресор (маркиран със стрелка в червен цвят) от лявото колело на първа колоос на вагон № 43714378583-4 и листовия ресор в оригиналната конструкция на вагона (маркиран със стрелка в жълт цвят).

Очевидно е, че двата листови ресора се различават съществено по геометрични размери и форма, а следователно и по силово-деформационна характеристика.

- С препоръка 2 се предлага „Ди Би Карго България“ ЕООД при приемане на подвижен железопътен състав в граничните гари, който ще бъде обслужван от железопътното предприятие, да завиши качеството и контрола при извършване на техническите прегледи.

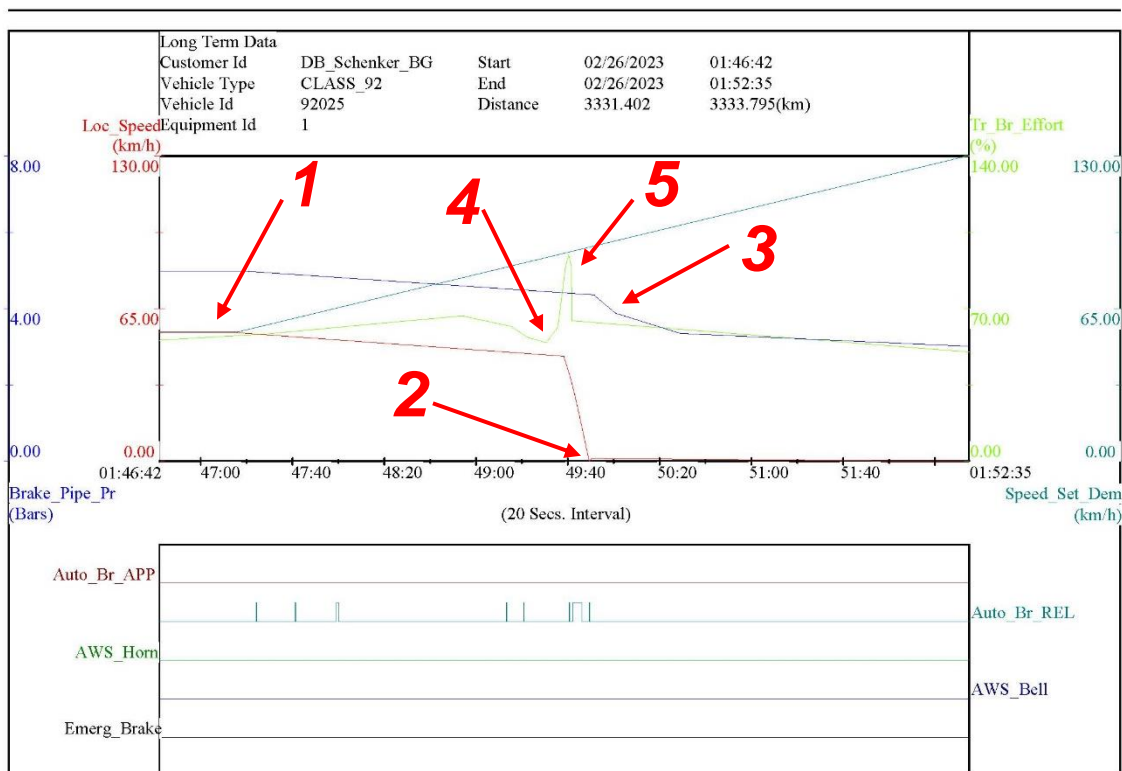
МДТВ № 40832 влиза в гара Баня със скорост 55 км/ч (фиг. 4.9, поз. 1). В 01:49:37 часа скоростта започва да намалява и в 01:49:51 часа вече е 0 км/ч (фиг. 4.9, поз. 2). Налягането в главния въздухопровод също започва да намалява и в 01:50:09 е под 3,5 bar, което означава, че е извършено бързо задържане с автоматичната спирачка. Фактът, че спирачката задейства след началото на намаляване на скоростта означава, че спирачката е задействана вследствие нарушаване целостта на главния въздухопровод (фиг. 4.9, поз. 3). В първоначалния момент се е получило придърпване назад поради заораване на дерайлиралите вагони в баластовата призма (фиг. 4.9, поз. 4), след което предните вагони са придърпали напред и това е довело до появата на ускорение в посоката на движение на влака (фиг. 4.9, поз. 5).

Фиг. 4.9. Диаграма на движението на влака по време.

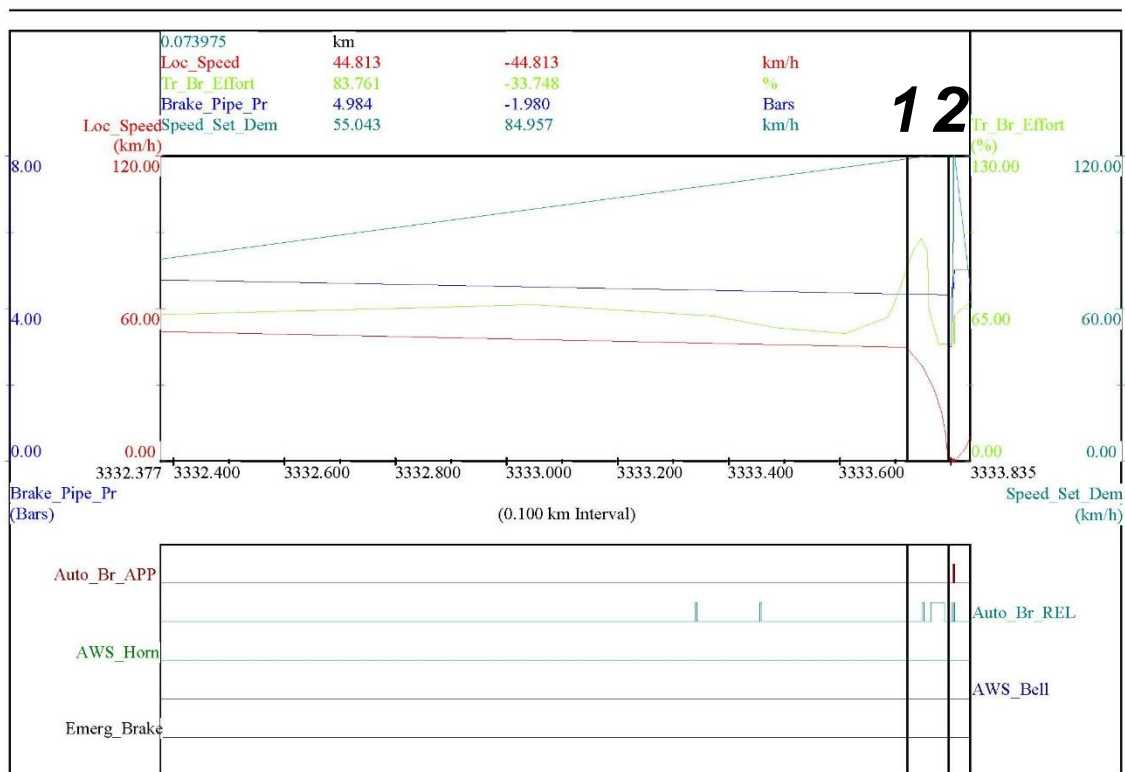
От момента на началото на рязкото намаляване на скоростта до пълното спиране влакът изминава 74 метра (фиг. 4.10, разстоянието между маркер 1 и маркер 2).

Фиг. 4.10. Диаграма на движението на влака по изминат път.

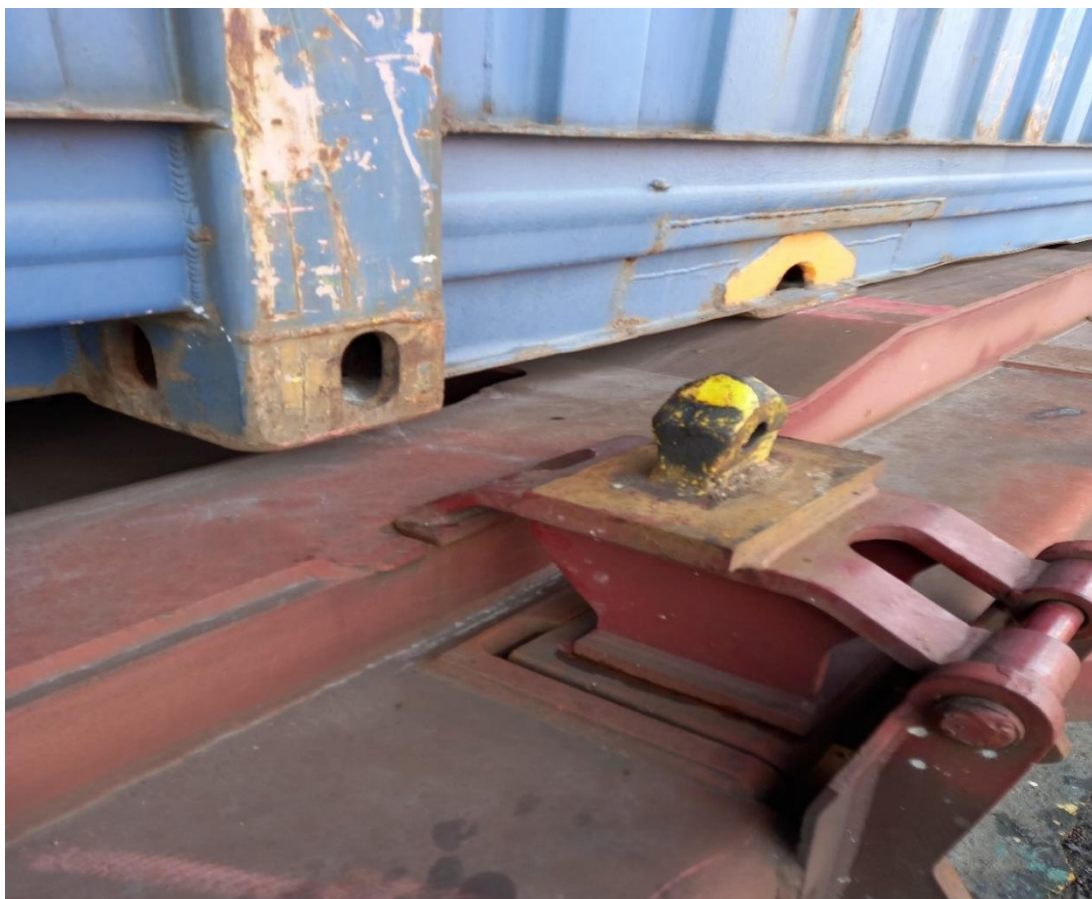
Фиг. 4.13. Изместен контейнер от петата на вагона.

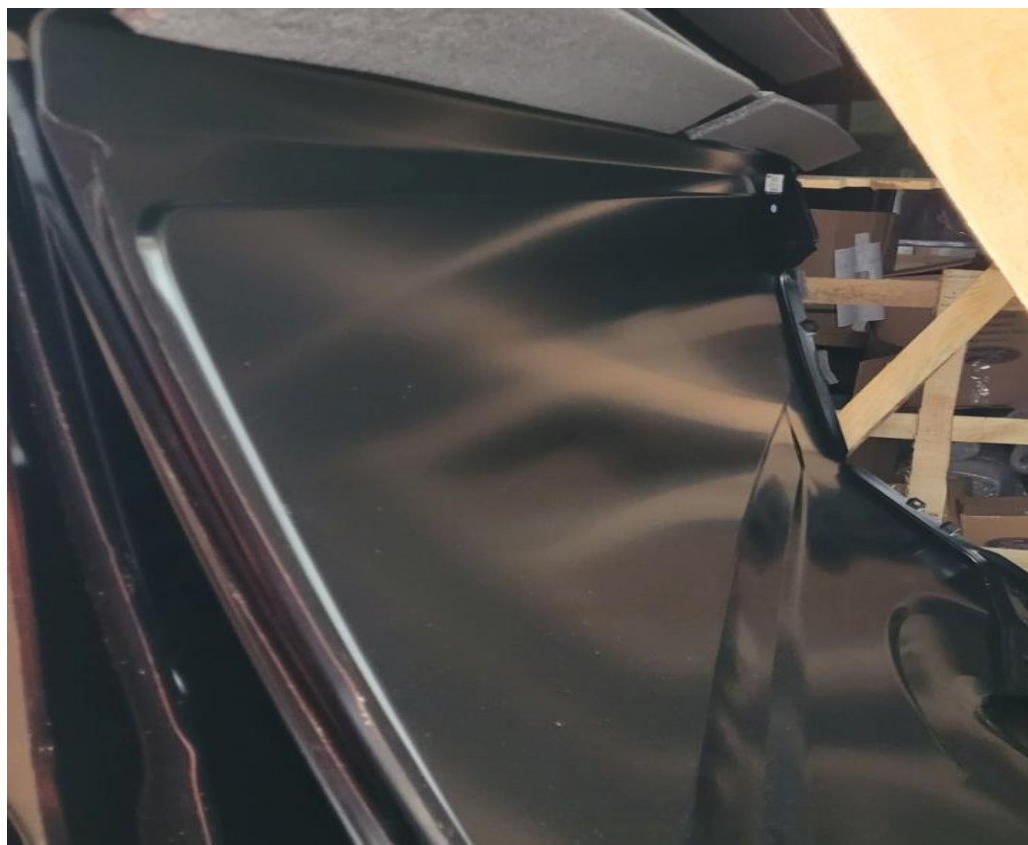
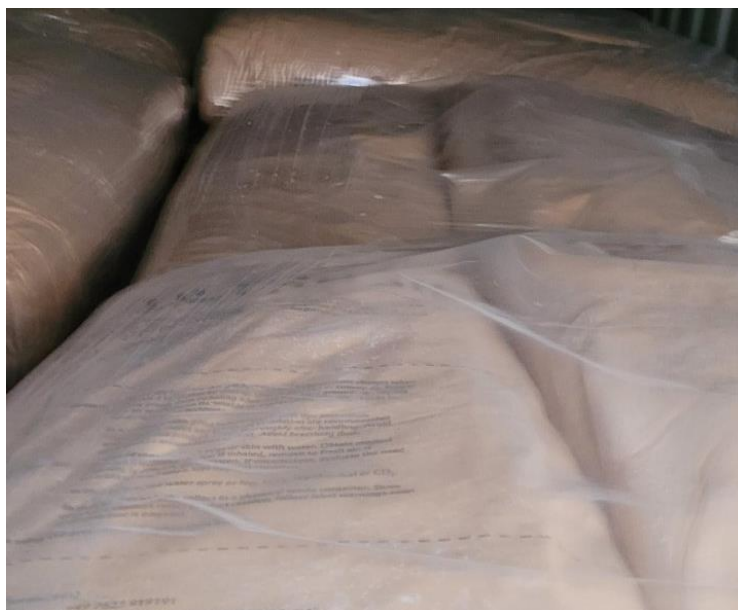
Фиг. 4.14.

- При огледа на товара в контейнерите бе установено, че товарът е поставен правилно и не е разместван по време на натоварването и движението на вагона (фиг. 4.14 и 4.15);

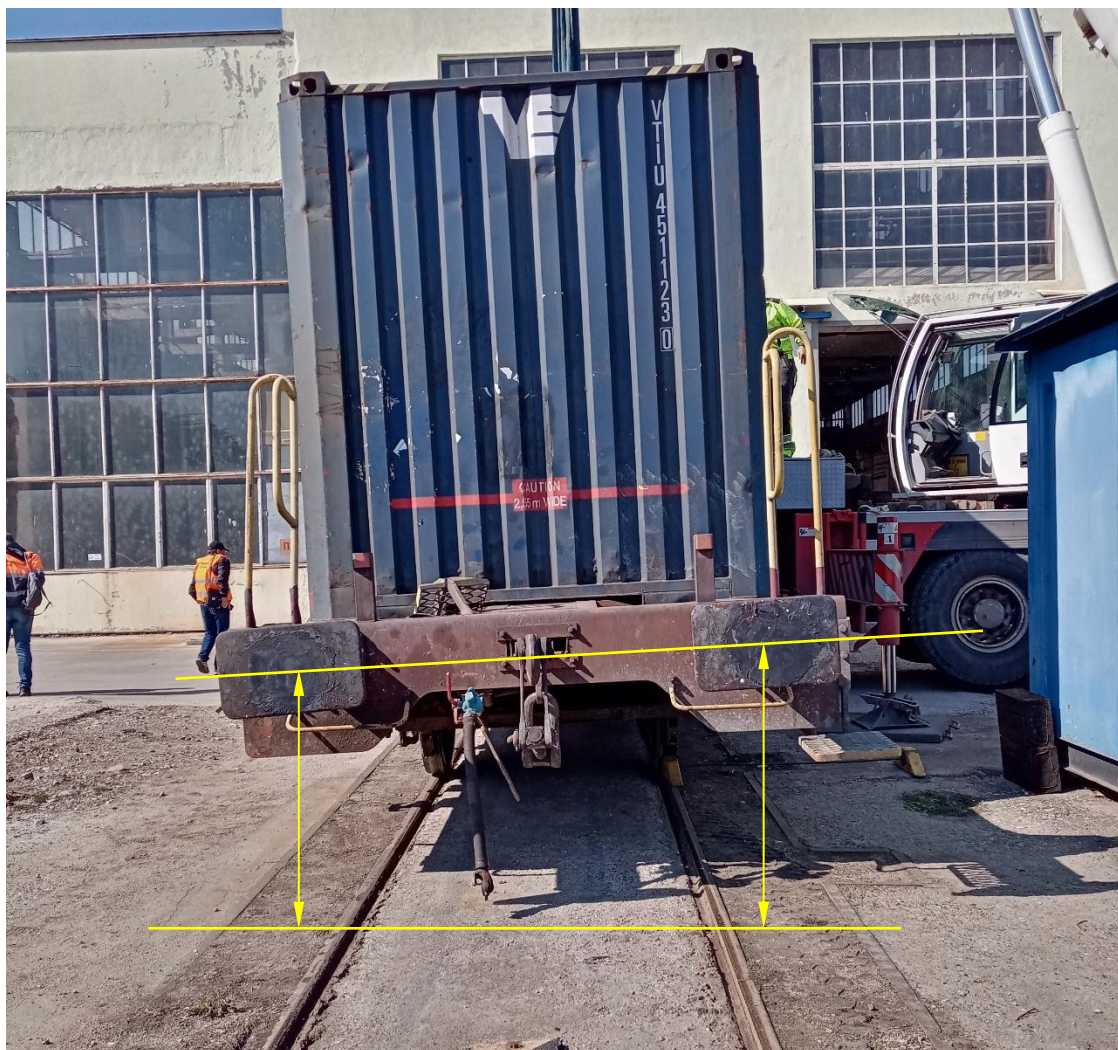
- При огледа на вагон № 43714378583-4 бе установено, че височината на двата буфера от глава релса е различна, т.е. левият по посока на движението (десен на снимката) е разположен по-високо от другия (фиг. 4.16). Този факт подтикна комисията да извърши още по-подробен оглед, при който се установи, че на буксата на колело № 1 е монтиран листов ресор, различен по външен вид от останалите, монтирани на останалите колела (фиг. 4.17 и фиг. 4.18). Впоследствие бе установено, че въпросният листов ресор действително е различен не само по външен вид, но и по размери и характеристики (фиг. 4.19). Допълнително при огледа бе установено, че липсват болтовете на буксовите водачи, както и самите буксови водачи (фиг. 4.17, поз. 1), а подбуксовата връзка (фербина) бе изкривена (фиг. 4.17, поз. 2).

Фиг. 4.16. На снимката е показана разликата във височините на двата буфера.
