ОКОНЧАТЕЛЕН ДОКЛАД

РАЗСЛЕДВАНЕ НА МНОГО ТЕЖКО ПРОИЗШЕСТВИЕ -
ОБРЪЩАНЕ И ПОТВЪВАНЕ НА МОТОРЕН КОРАБ „ELLAND”

2017 г.

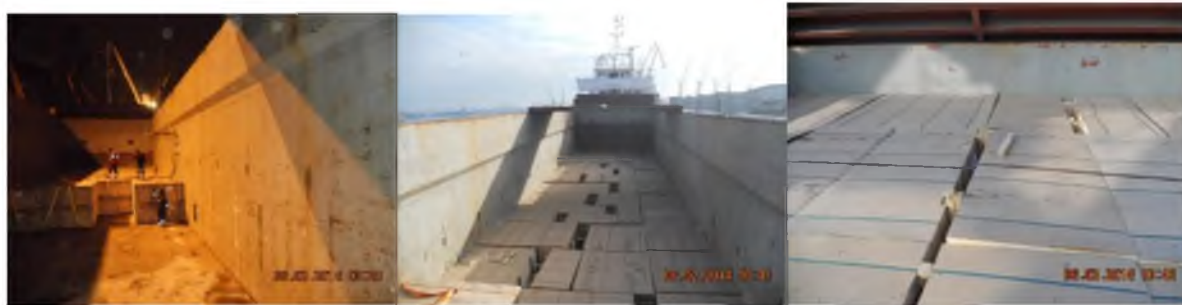
Фиг. 2. Етапи на товаренето и укрепването на товара в трюма.

Товарът, натоварен в трюма, е отлично подреден и укрепен, което е видно от фиг. 2. Товарът, натоварен на палубата също е добре подреден и укрепен, както се вижда на фиг. 3 и особено на фиг. 6, когато корабът вече е изоставен от екипажа и десният му борд е във водата. Следователно, корабът не е получил допълнителен кренящ момент от разместване на товара. Разместване на товара не е причина за обръщането и потъването на м/к „ELLAND”.

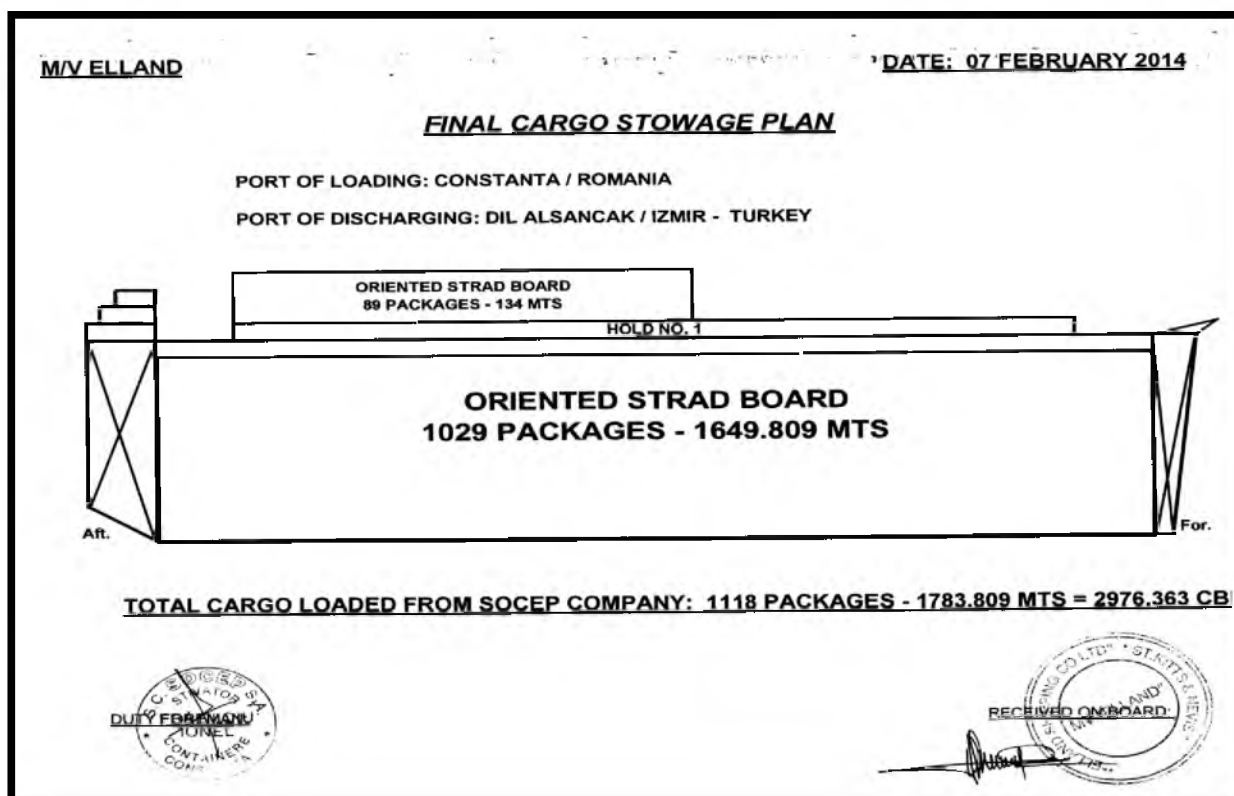
Фиг.4 Карго план

В 14:30 ч. на 07.02.2014 г. м/к „ELLAND” отплава за Измир, Турция, натоварен както следва: 1649,809 т. „Oriented Strad Board” в 1029 пакета в трюма и 134 т. „Oriented Strad Board” в 89 пакета на палубата (фиг.4).

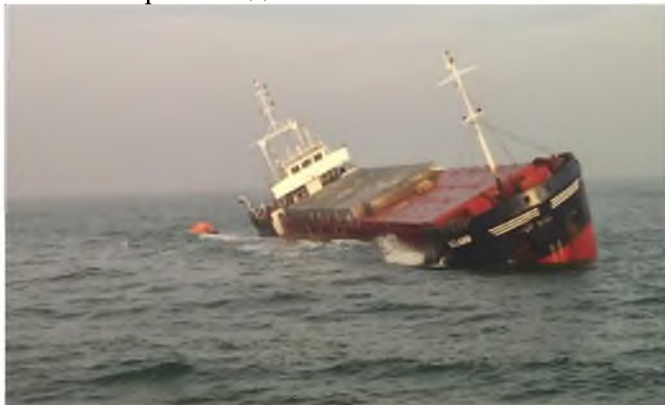
Фиг. 6 Накренилият се м/к ELLAND

Екипажът предприема неуспешни опити за запускане на дизел-генераторите в машинно отделение в продължение на един час. През това време корабът започва да се накренява на дясно и към 20:30 ч. кренът достига 20° д/б и се увеличава (фиг. 6.).

Корабът остава на котва с голям крен на дясно – над 20°, постоянно увеличаващ се. В 06:15 ч. спасителната лодка на м/к „M. IZMIR“ застава на борда на му. В 06:30 ч. целият екипаж на м/к „ELLAND“ е евакуиран на м/к „M. IZMIR“. От корабните документи, капитанът спасява единствено корабния дневник. Екипажът на м/к „ELLAND“ е прехвърлен на спасителен катер „ВЯРА“ на Дирекция „Морска администрация“ – Варна и транспортиран до пристанище Варна. Капитанът е транспортиран до пристанище Варна от влекач „ЕЛИЦА“.

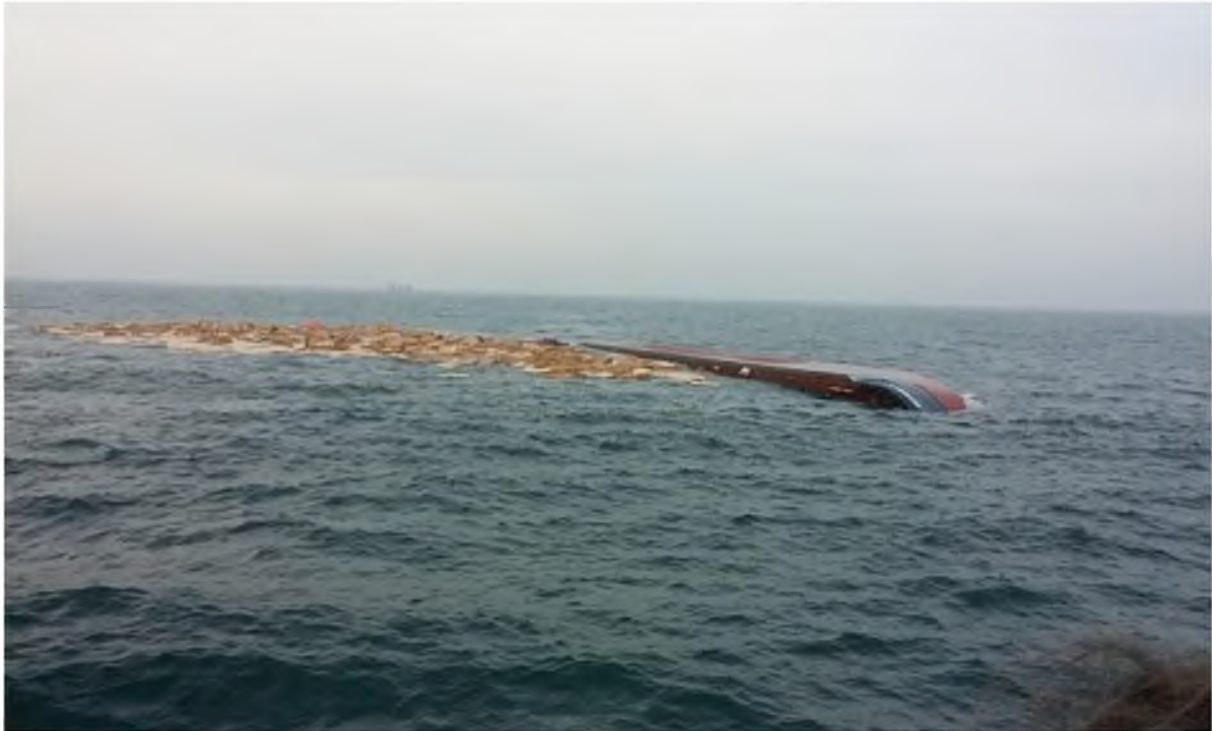
Фиг. 7 Потъването на “ELLAND”.

В 16:35 ч. на 08.02.2014 г. м/к „ELLAND“ се обръща и потъва на мястото, където е закотвен, в точка с координати 43°43',5 N; 028°45',5 E.

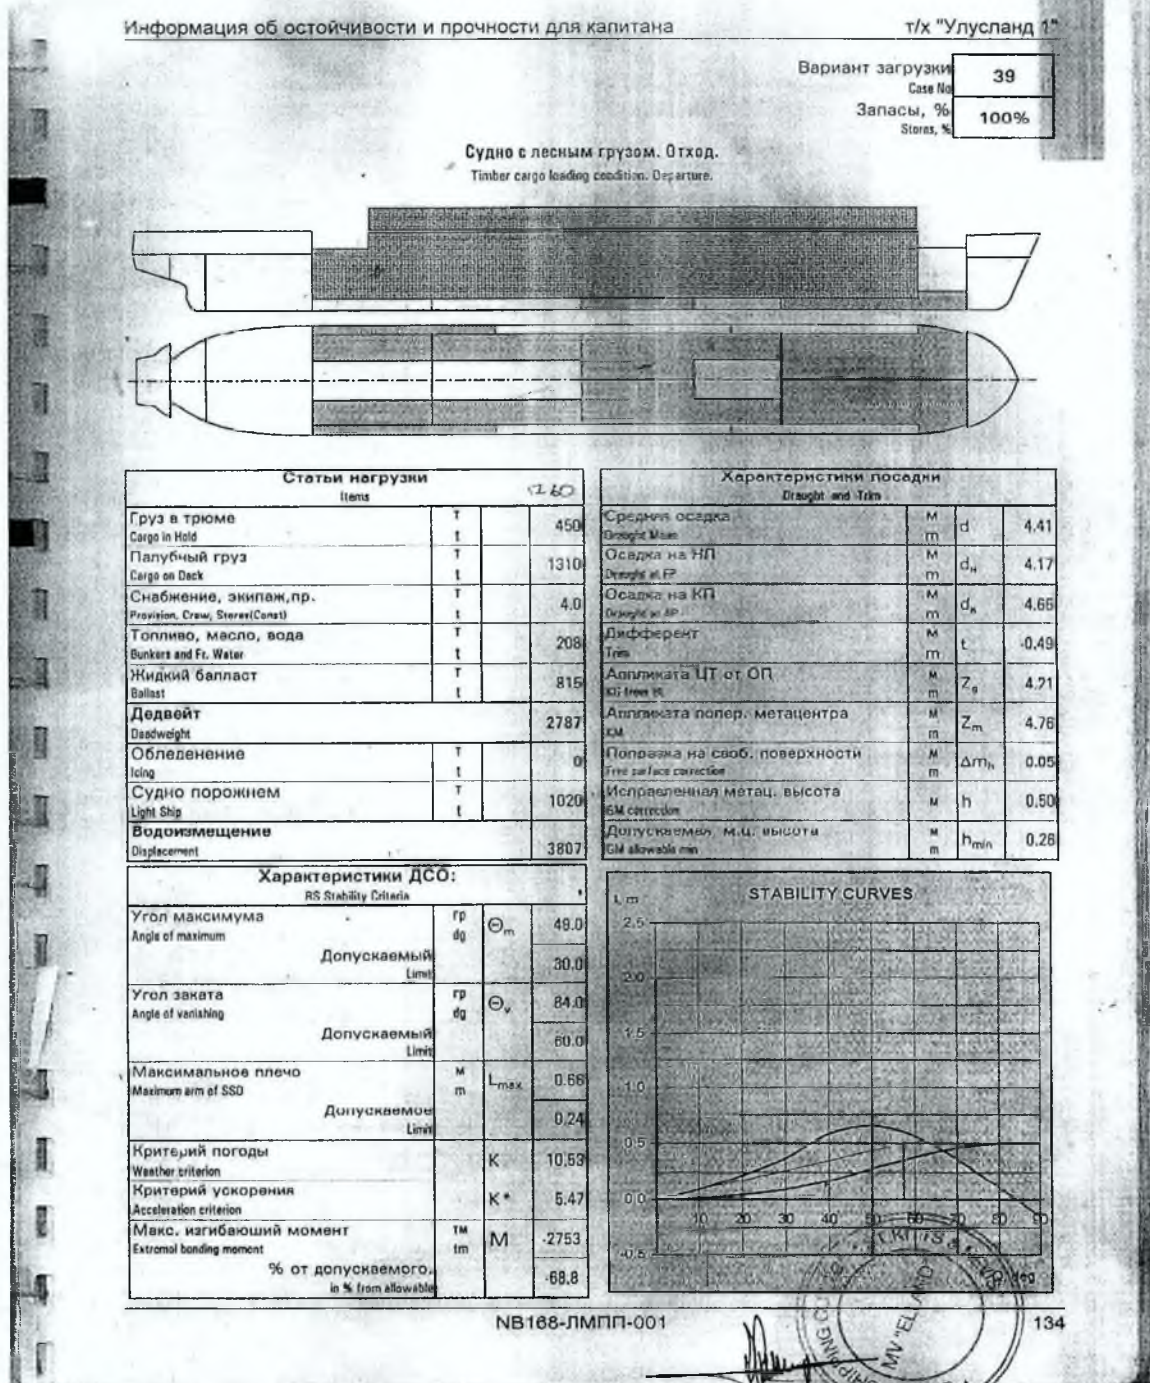
Фиг. 8.1. Типово натоварване № 39 (1)

Типово натоварване № 39 разглежда пълен корабен товар – 1760 т. дървен материал в трюма и на палубата (върху люковото закритие на трюма), тоест, почти идентично с натовареното количество (1783,8 т.). В действителност в трюма са натоварени 1649,8 т., а на палубата – 134 т. Стойностите „екипаж и снабдяване“ са идентични и пренебрежимо

Следователно, действителната ситуация по отношение на приетия товар е по-благоприятна за устойчивостта, отколкото типовото натоварване.

Изчисленията на метацентричната височина, извършени от капитана на кораба преди началото на товаренето (фиг. 8) са съвсем непрофесионални и формални. Цифрата на баласта е 814,6 т. както е по приложената схема за типово натоварване № 39, тоест 100%. Простите изчисления, основани на газенето на кораба (по типовата схема средно газене 4.41 м, а в действителност корабът е отплавал със средно газене 3.80 м.) показват, че действителният баласт е бил максимум 450 т. и то приемайки мъртвия товар за 0 т. Освен това, формалното изчисление на метацентричната височина личи и от факта, че в приложената типова схема, количествата на палубния товар и товара в хамбарите не отговарят на действителните. Стойностите „Запаси гориво и вода“ по типовото натоварване са дадени общо в размер на 208 т., като в действителност запасите са със 183 т. по-малко. Тези запаси също влияят на устойчивостта, тъй като са разположени по-ниско от центъра на тежестта на товара, те биха подобрявали устойчивостта колкото са по-големи.

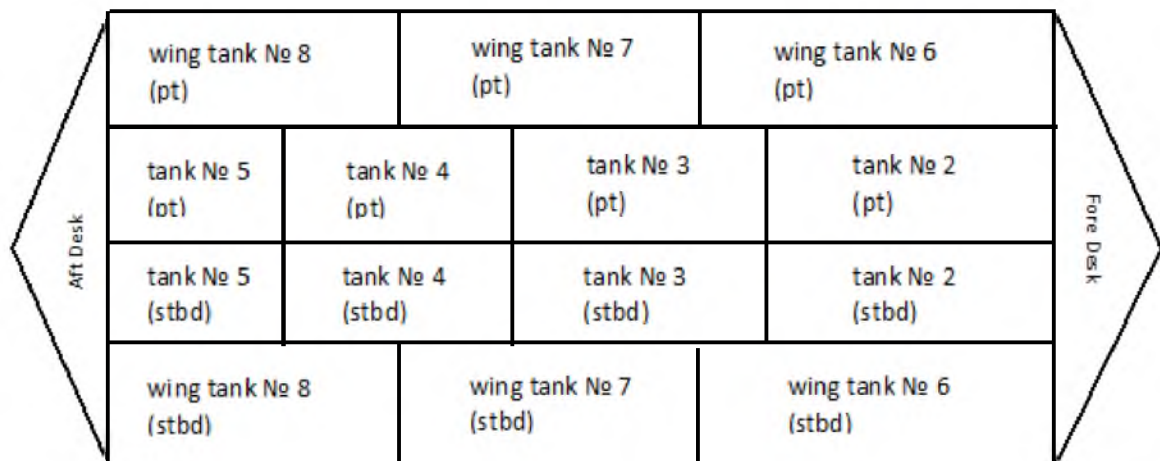
Фиг. 9. Схема на разположението на баластните танкове

Основно недостигащият баласт е в двойното дъно, което е направило кораба неустойчив. Баластните танкове, без изключение дънни и странични, не са били запълнени на 98%-100%, както се изисква, за да не се прелива баластът, т.е. за унищожаване на свободните повърхности. Капитанът си е давал сметка за недостатъчно приетото количество баласт. Доказателство за недостатъчен дънен баласт е килването на кораба на кея в порт Констанца при товарене на товара на палубата, когато корабът губи устойчивост. Капитанът приема някакво количество баласт в дънни танкове за изправяне на кораба – вероятно в № 4 и № 5 като твърди, че всички дънни баластни танкове са „пресовани“. Това няма как да е така, защото изчисленията показват, че целият наличен баласт на кораба при отплаване е 447,7 т., а 100% баласт само в дънните танкове е

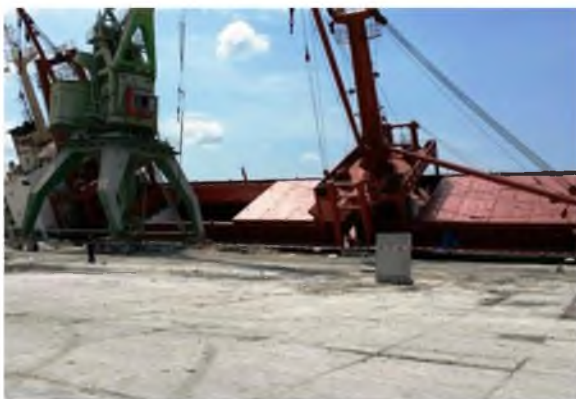
Фиг. 10. Накрениеният на кея „МОХАММЕД Н“

Само три месеца след произшествието, на 11.05.2014 г., корабът „МОХАММЕД Н“ (ИМО № 8605193) получава голям крен при товарене на чували със сода на 14-то корабно място на пристанище Варна – Запад.

Инцидентът е причинен от грубо наследене на междинните състояния на устойчивостта при товарните операции, вследствие на което съдът получава отрицателна устойчивост.
