ОКОНЧАТЕЛЕН ДОКЛАД

РАЗСЛЕДВАНЕТО НА МНОГО ТЕЖКО МОРСКО ПРОИЗШЕСТВИЕ -

ПОЖАР В ЖИЛИЩНИТЕ ПОМЕЩЕНИЯ
НА М/К „ГЕРОИТЕ НА СЕВАСТОПОЛ“
И СМЪРТ НА ЧЛЕН ОТ ЕКИПАЖА

на 09.03.2018 г.

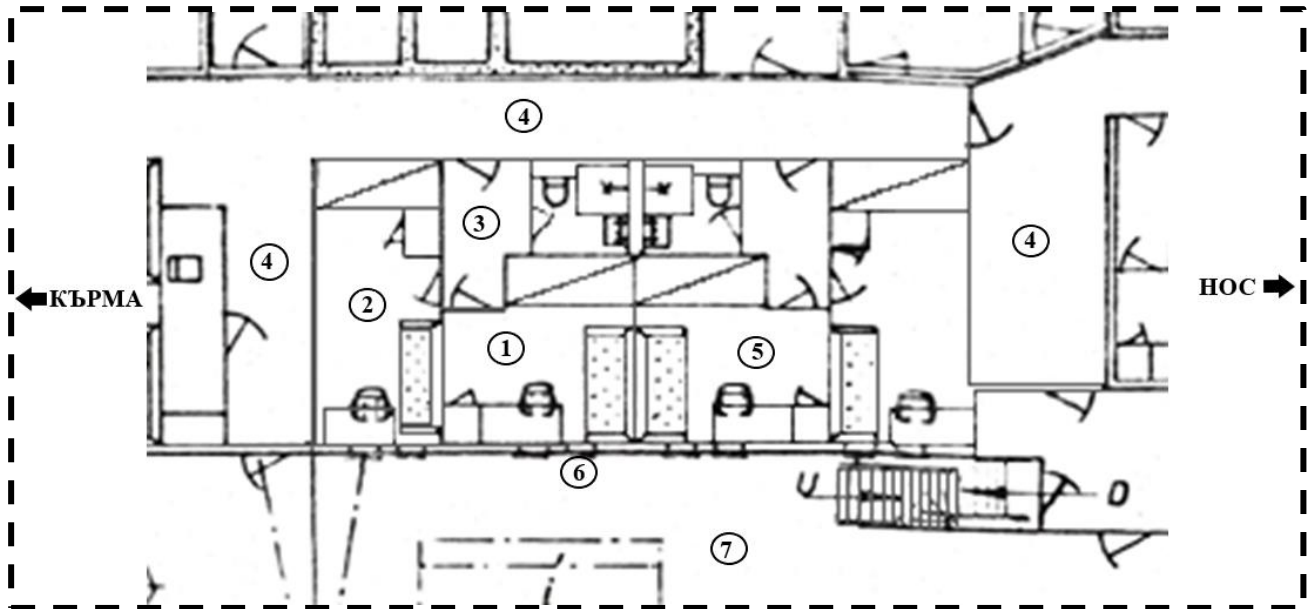
Кабината е с общ вход, предверие и санитарен възел и с две спални помещения за двамата моряк-камериери /фиг. 7/. Условно, тези помещения може да бъдат обозначени като помещение №1 /към носа/ и №2 /към кърмата/. Пожарът възниква и се разпространява от помещение №1, което в този момент е било празно. Помещение №2 е на загиналия моряк-камериер и в него се влиза през врата, разположена в дясно от предверието. В помещение №1 има монтиран топлинен датчик, свързан към линия А5 от пожароизвестителната сигнализация на кораба.

Фиг. 7 част от плана на кабините на първа мостикова палуба д/б
1,2,3 – кабина на моряк-камериерите /1 и 2-спални помещения, 3-предверие/
4 – коридор; 5 – кабина на готвача; 6 – място на огневите работи; 7 – палуба.

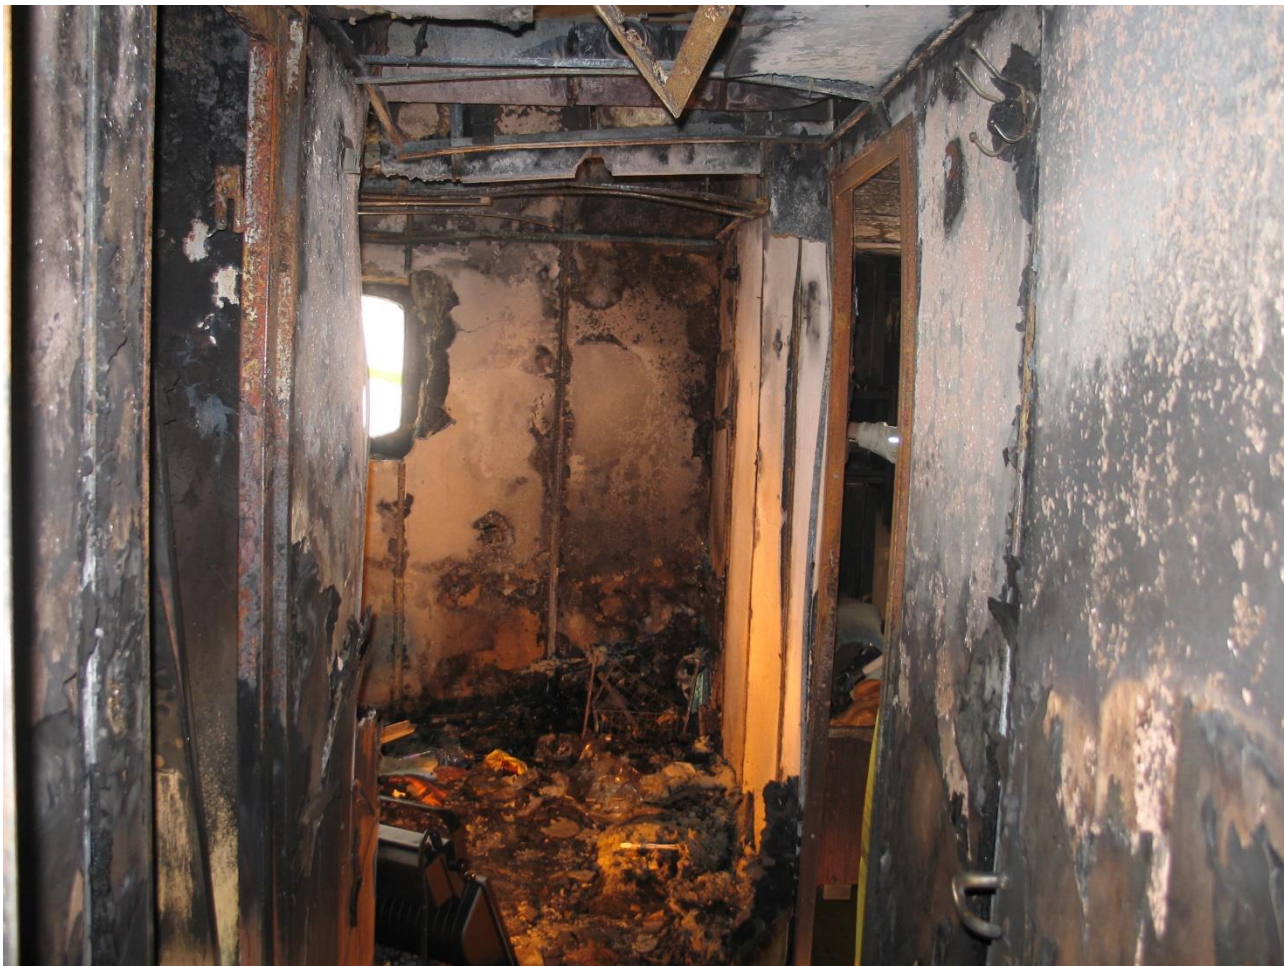
Вследствие на пожара, напълно са изгорели 2 кабини. От частичен ремонт се нуждаят други 2 кабини, както и коридорът на надстройката /фиг. 7,8,9/.

Фиг.7 Изглед от предверието към кабината на моряк-камериерите.

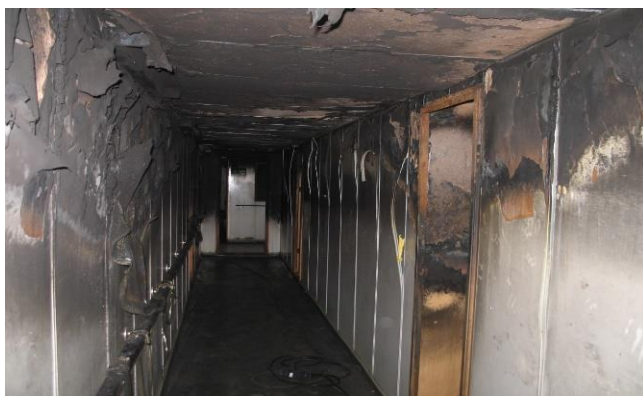
Фиг. 8 Коридор на 1^{-ва} палуба д/б

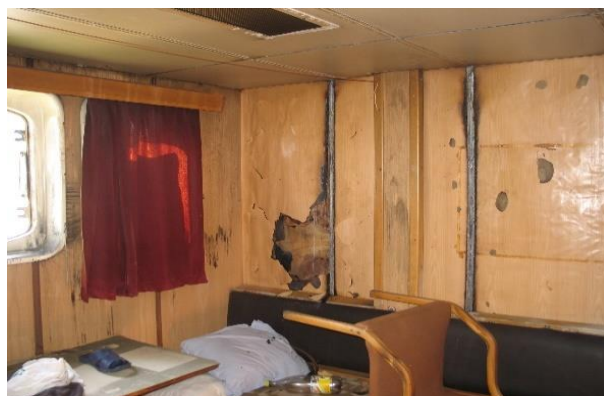
Фиг. 9 Каюта на готвача

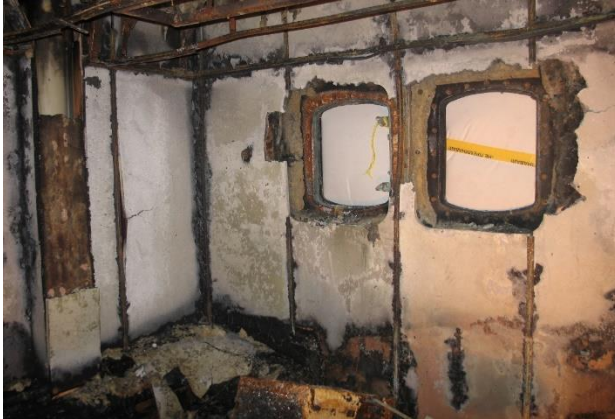
Фиг. 10 Помещение №1 в кабината на моряк-камериерите

По време на огледите се установи, че плоскостите на стените в спално помещение №1 /фиг.10/ са останали почти цели, с изгоряло покритие от дървесина, частично покрити с налепи /частици въглерод/. Над същия финестрин от външната страна на кабината са извършвани ремонтните работи с използване на електрожен /фиг. 11/.

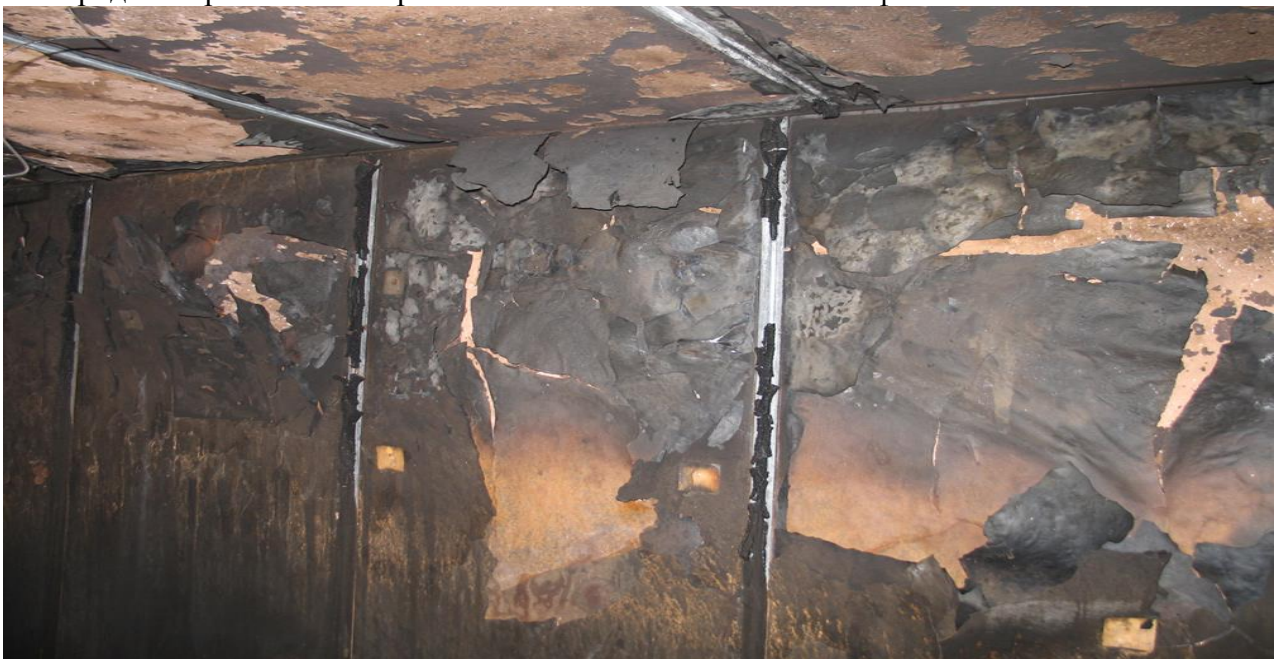
Фиг. 12 Поражения от пожара в помещение № 2

Може да се забележи, че степента на отлагане наналепите /частиците въглерод/ намалява настрани, като в областта на финестрина те са почти бели - без налепи по тях. Налепът се задържа до определена критична температура в интервала 600 – 630 °С. Бели петна се наблюдават в зоната на горене с температура по-висока от критичната за такива отлагания – 630 °С. В същото време, в коридора и в съседните кабинки се наблюдават отлагания на частици въглерод по вертикални и хоризонтални плоскости като налеп /фиг. 12/.

За първоначално огнище на пожара може да се определи областта, заключена в таванното пространство над спално помещение №1 на единия камериер.
