РЕПУБЛИКА БЪЛГАРИЯ
НАЦИОНАЛЕН БОРД ЗА РАЗСЛЕДВАНЕ НА
ПРОИЗШЕСТВИЯ ВЪВ ВЪЗДУШНИЯ, ВОДНИЯ И
ЖЕЛЕЗОПЪТЕН ТРАНСПОРТ

ОКОНЧАТЕЛЕН ДОКЛАД

разследването на много тежко морско произшествие –

ПАДАНЕ ЗАД БОРД НА ДВАМА ЧЛЕНОВЕ ОТ ЕКИПАЖА
НА М/К „МАРЕ“ И СМЪРТ НА ЕДИНИЯ ОТ ТЯХ
НА 14.12.2020 г.

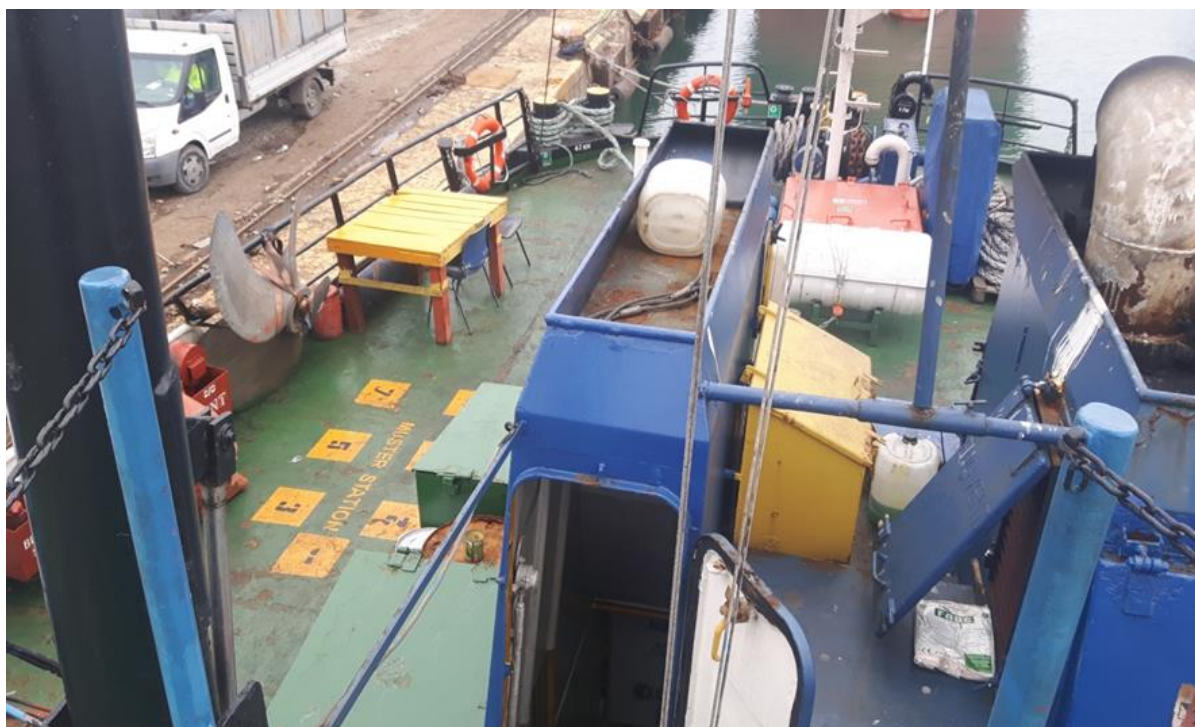
Фиг. 2.

На кърмовата палуба е разположено оборудване, необходимо за експлоатацията на кораба, както и дървена маса, използвана при отпих и почивка от екипажа. Масата не е закрепена неподвижно към палубата и може да се мести свободно. По краищата на плота на масата няма ограничители, пречатстващи изпадането на предмети, вследствие накреняването на кораба. Металът на палубата е покрит с няколко слоя боя, с грапавини и неравности, както и с олющени и ръждясали участъци.

Леерното ограждение на кораба е изпълнено във вид на метален парапет с височина 1 м. Полосата на борда отвъд леерното ограждение (ватервейса) е с ширина 29 см. От вътрешната страна на парапета д/б е закрепен резервният гребен винт на кораба.

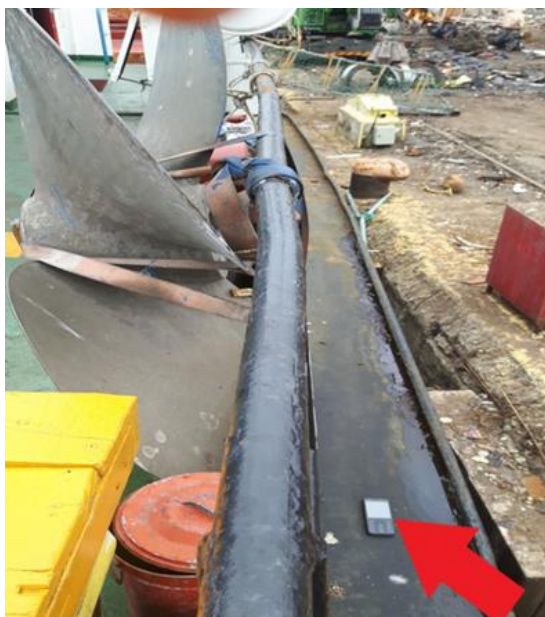
Фиг.4.

външната страна на леерното ограждение, на ватервейса (Фиг.4, възстановка).

Първоначално, механикът прави опит да достигне телефона, протягайки ръка през леерното ограждение, като при това не премества масата за по-лесен достъп. По една или друга причина той не успява и решава да се прехвърли през леерите.

След като се прехвърля през леерите, механикът взема телефона и се опитва да се върне обратно на палубата. При опита си да прекрачи леерите той се държи с едната си ръка за едно от перата на резервния гребен винт. Формата на винта трудно дава възможност да се осъществи сигурен захват, и при движението си механикът губи равновесие и се изпуска. Падайки във водата той издава силни викове от изненада и уплаха.

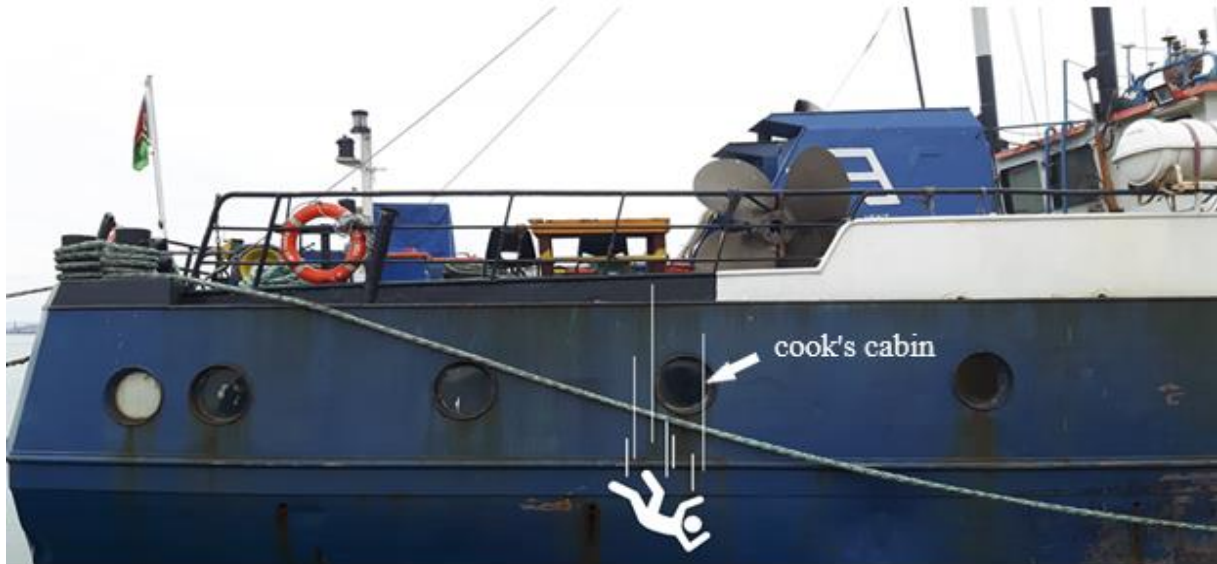
Фиг.5.

Мястото, където се развиват събитията по прибиране на телефона и падане за борд, се намира над филистрина на каютата на моряка-готвач (Фиг. 5).

Намирайки се в каютата си, готвачът чува виковете на механика и през филистрина вижда падането му във водата. Той веднага изтичва по вътрешния трап на мостика и уведомява капитана. Капитанът извиква на пилота да подаде сигнал на бреговата станция „човек зад борда“ и заедно с готвача изтичват на кърмата. Българският пилот, чувайки преди това крясъците на турски език, идващи от салета, а впоследствие и суетнята на мостика и неразбирайки езика, остава с впечатлението, че падането зад борд е в резултат от спречкване.
