**СПЕЦИАЛИЗИРАНО ЗВЕНО ЗА РАЗСЛЕДВАНЕ НА ПРОИЗШЕСТВИЯ И**  
**ИНЦИДЕНТИ В ЖЕЛЕЗОПЪТНИЯ ТРАНСПОРТ В МТИТС**

**ОКОНЧАТЕЛЕН ДОКЛАД**

**техническо разследване на железопътно произшествие –**  
**дерайлиране на товарен влак № 90570 на стрелка № 5**  
**при влизане в гара Хитрино на 10.12.2016 г.**

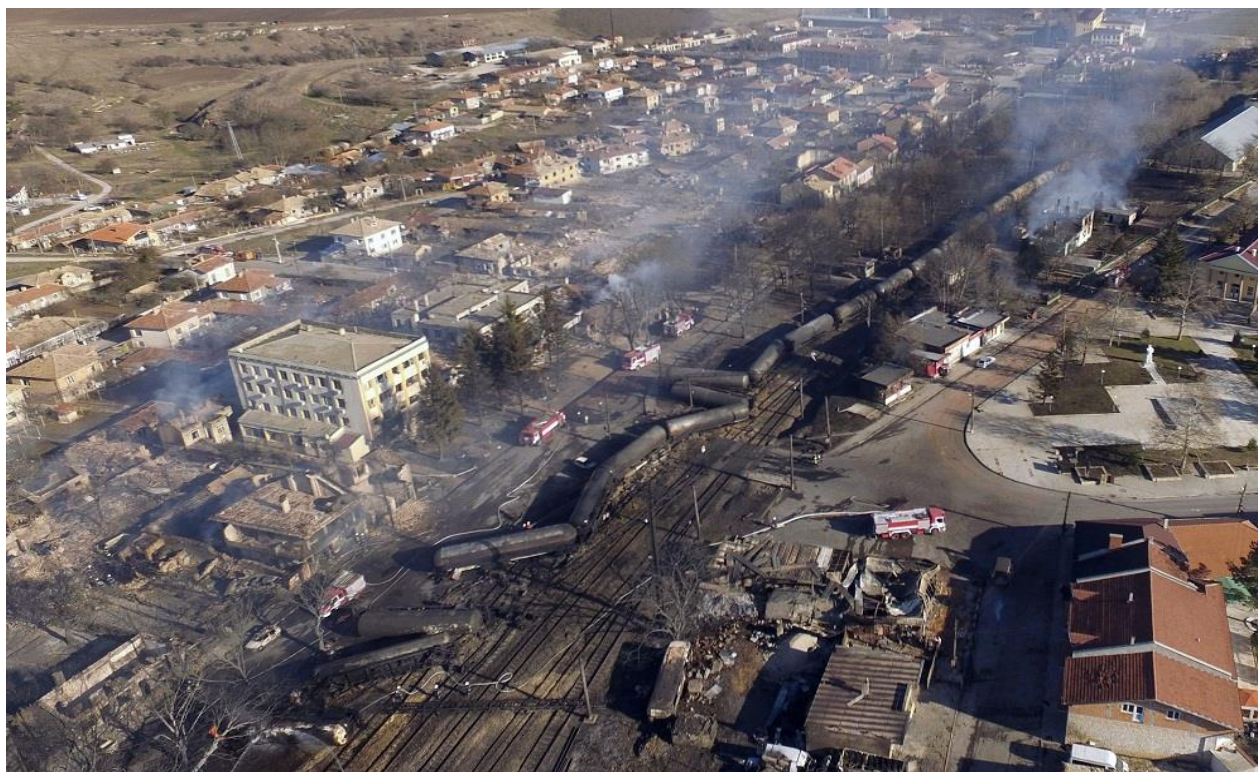
Фиг. 1

Двата електрически локомотива и първите пет вагона пристигат в гарата. Една част от влака е дерайлирала, а другата се е установила в стрелковата гърловина на Пост № 2. Постовият стрелочник в Пост № 2 по гаровата телефонна връзка се е обадил на дежурния ръководител движение, за да го уведоми, че ТВ № 90570 е дерайлирал. По време на провеждането на разговора постовият стрелочник е усетил силна задушлива миризма, която след малко е последвана от мощен взрив, вследствие на който се е разразил голям пожар, обхванал значителен периметър от гарата и село Хитрино (фиг.1).

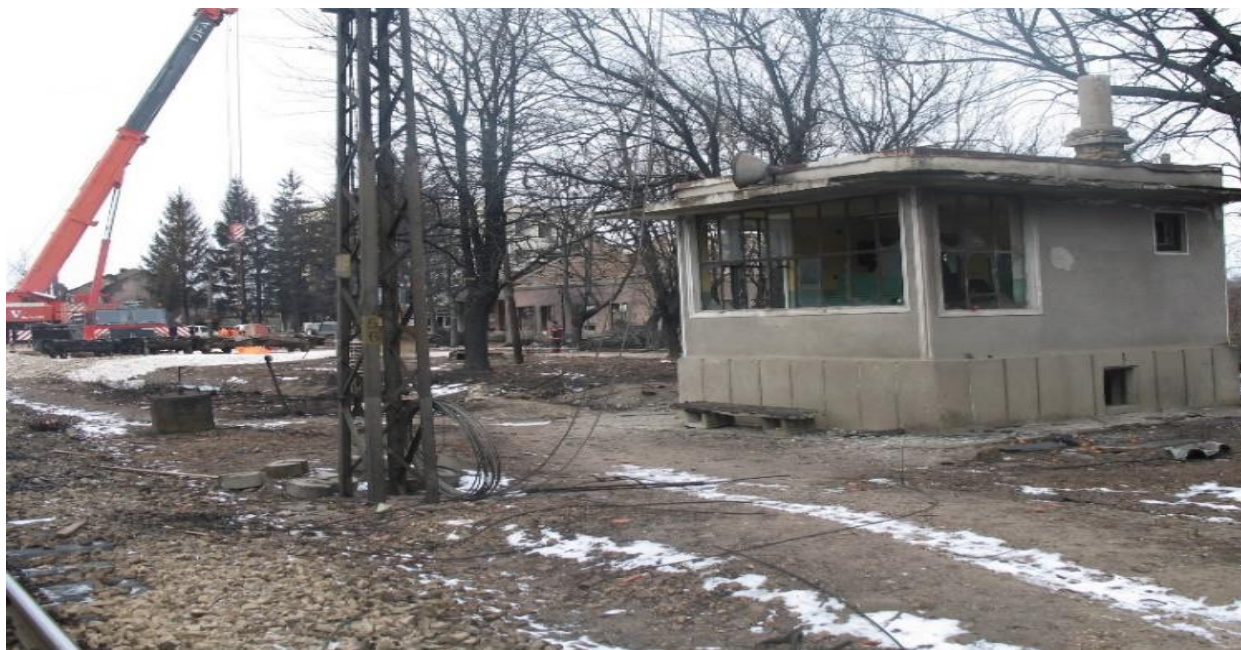
Фиг. 2

Разрушена и унищожена е сградна и железопътна инфраструктура в района на Пост № 2 на гара Хитрино (фиг. 2). Повредени са голяма част от вагоните на влака.

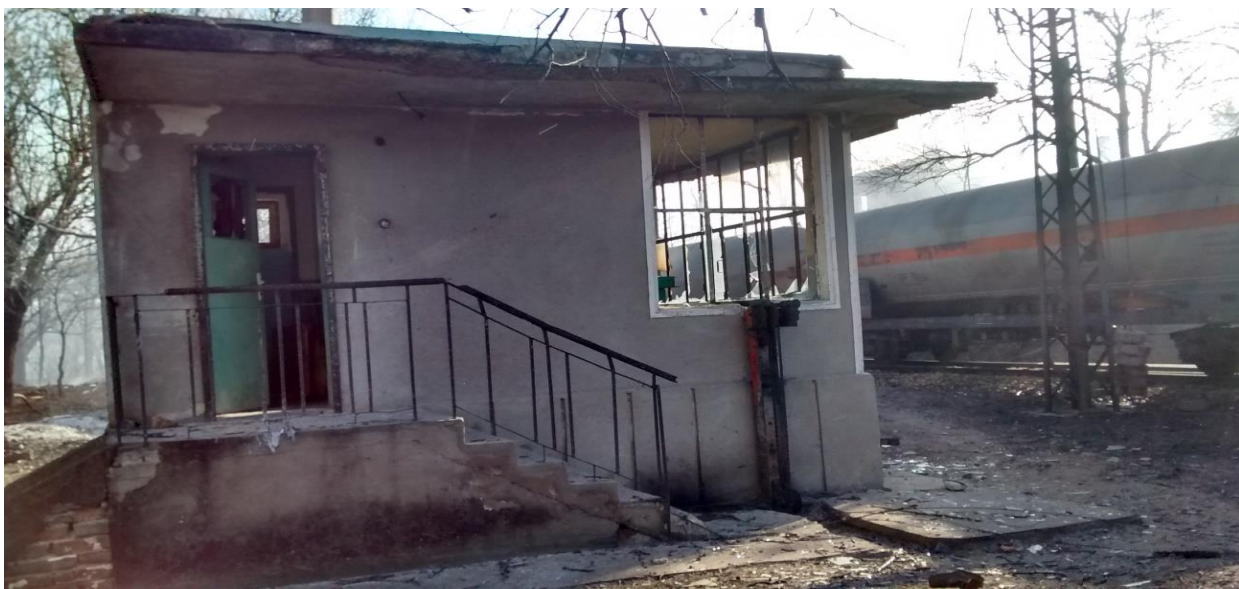
Фиг. 3

В 05:35 часа дежурният ръководител движение е излязъл пред приемното здание на гарата да посрещне идващия влак. След навлизане на влака в гарата и преминаване през железопътния прелез, находящ се в стрелковата гърловина на км 110<sup>+460</sup>, дежурният ръководител е видял да излизат искри от колелата на влака. Секунди по-късно осветлението на прелеза е изгаснало, контактната мрежа се е разлюляла и само част от влака е продължила движението си към приемното здание. От 6-ти до 17-ти вагон са дерайлирали, а останалите 9 вагона от влака са недерайлирали и са спрели пред стрелка № 1 на Пост № 2 (фиг. 3).

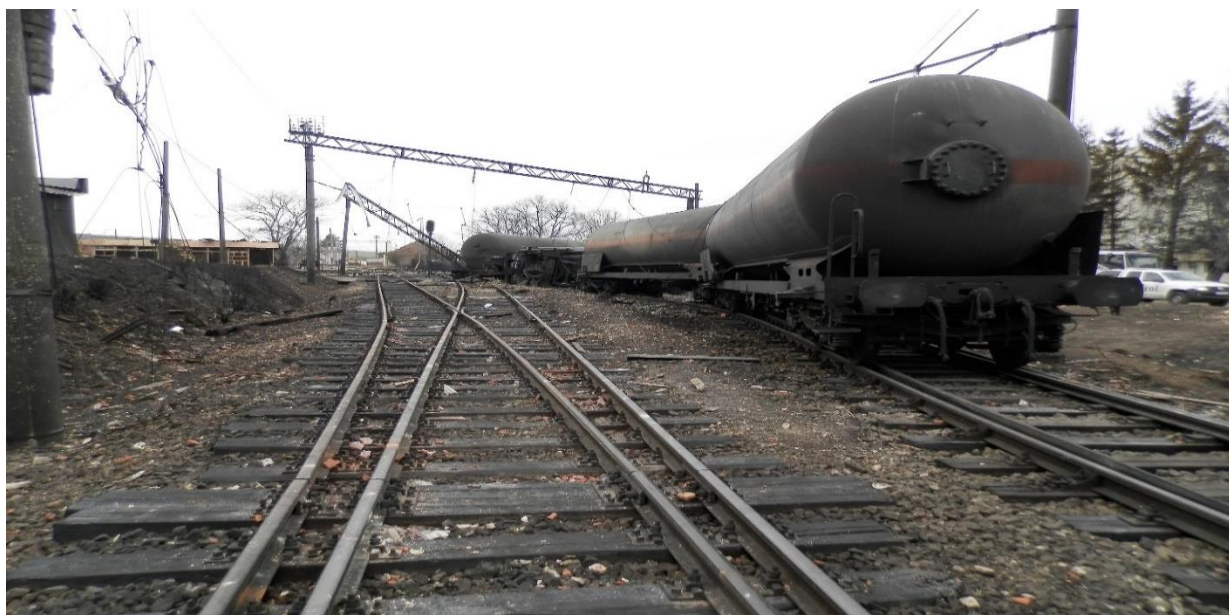
Фиг. 4

дежурния ръководител движение, за да го уведоми, че вагони от ТВ № 90570 са дерайлирали в стрелковата гърловина на стрелка № 5 и железопътния прелез (фиг. 4). По време на

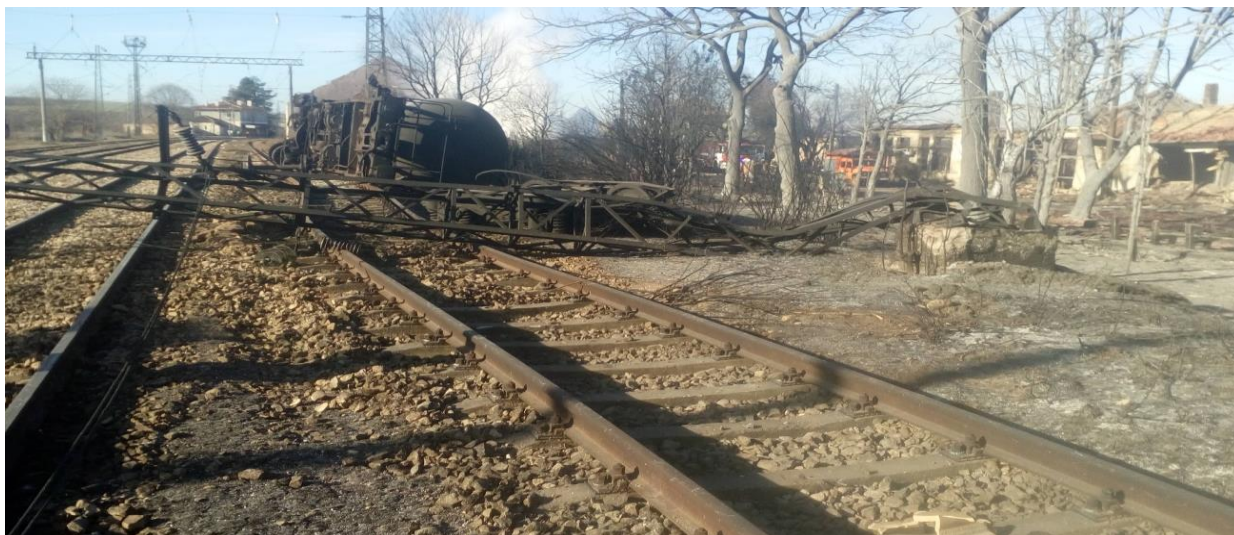
Фиг. 5

Вследствие дерайлирането на шести вагон с едната талига, влакът се е скъсал между 6-ти и 7-ми вагон, след железопътния прелез. Двата локомотива заедно с прикачените към тях 6 вагона-цистерни са продължили да се движат, като на 6-тия вагон първата талига се движи по трети коловоз, а втората талига се движи по четвърти коловоз. След 114 м 6-тият вагон със задната част удря стълб на контактната мрежа, скъсва се от 5-тия вагон и ляга встрани на 4-

ти коловоз (фиг. 5), а останалите 5 вагона с двата локомотива са продължили и след 340 м спират след приемното здание на гарата (фиг. 6).

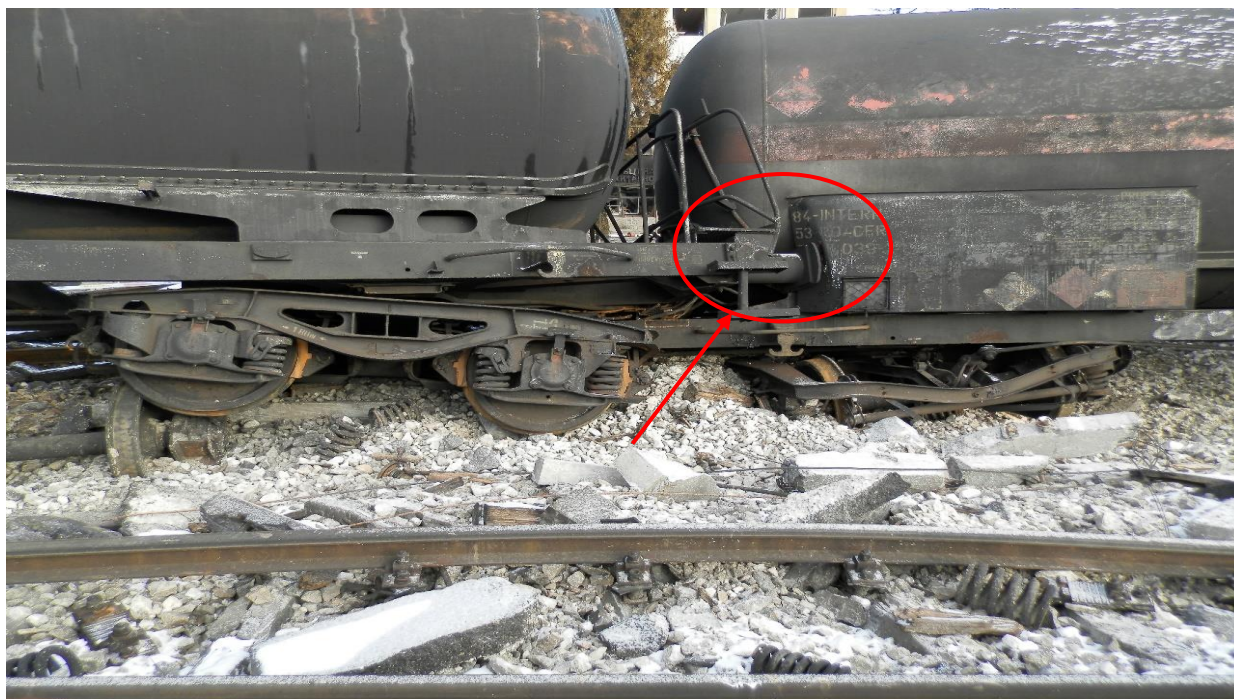
Фиг. 7

Следващите вагон-цистерни от 7-ми до 17-ти включително са дерайлирали и са продължили движението си неконтролируемо встрани от железния път. Тегличните съоръжения на някои от вагоните са се разкачили, а на други са се скъсали, което е довело до сблъсъци по между им, включително и в зоната на резервоарите (фиг. 7). В резултат на

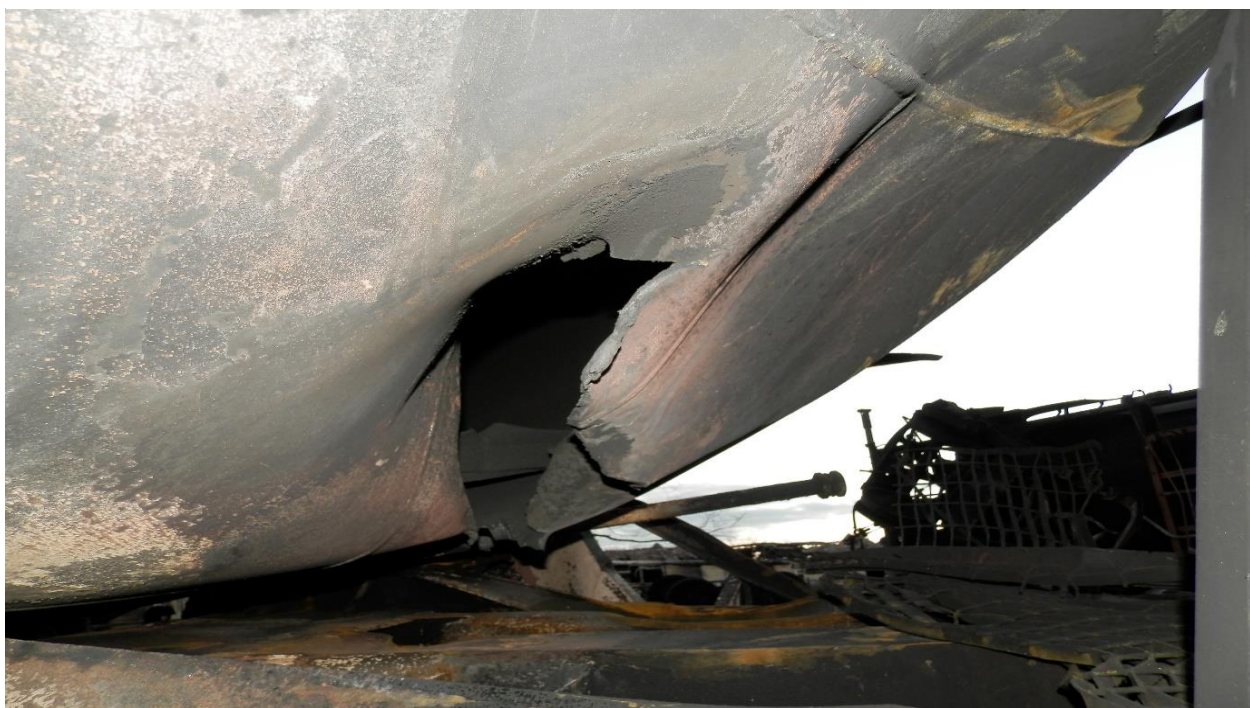
Фиг. 8

Вследствие дерайлирането на влака на една от вагон-цистерните се е пробил резервоарът на десетата по ред № 33 87 791 5652-4, от която е изтекъл превозваният товар (пропилен), който впоследствие се е възпламенил.

тези сблъсъци и неконтролируеми движения, на 10-та цистерна се откъсва рамата от резервоара и се огъва наляво към рамата на 9-та цистерна, която се покачва върху нея. При скачването на двете цистерни талерът на левия буфер на 9-ти вагон се удря и срязва в долната част резервоара на 10-та цистерна № 33 87 791 5652-4. Вследствие на пробива е започнало инензивно изтичане на превозвания под налягане товар – пропилен (фиг. 8).

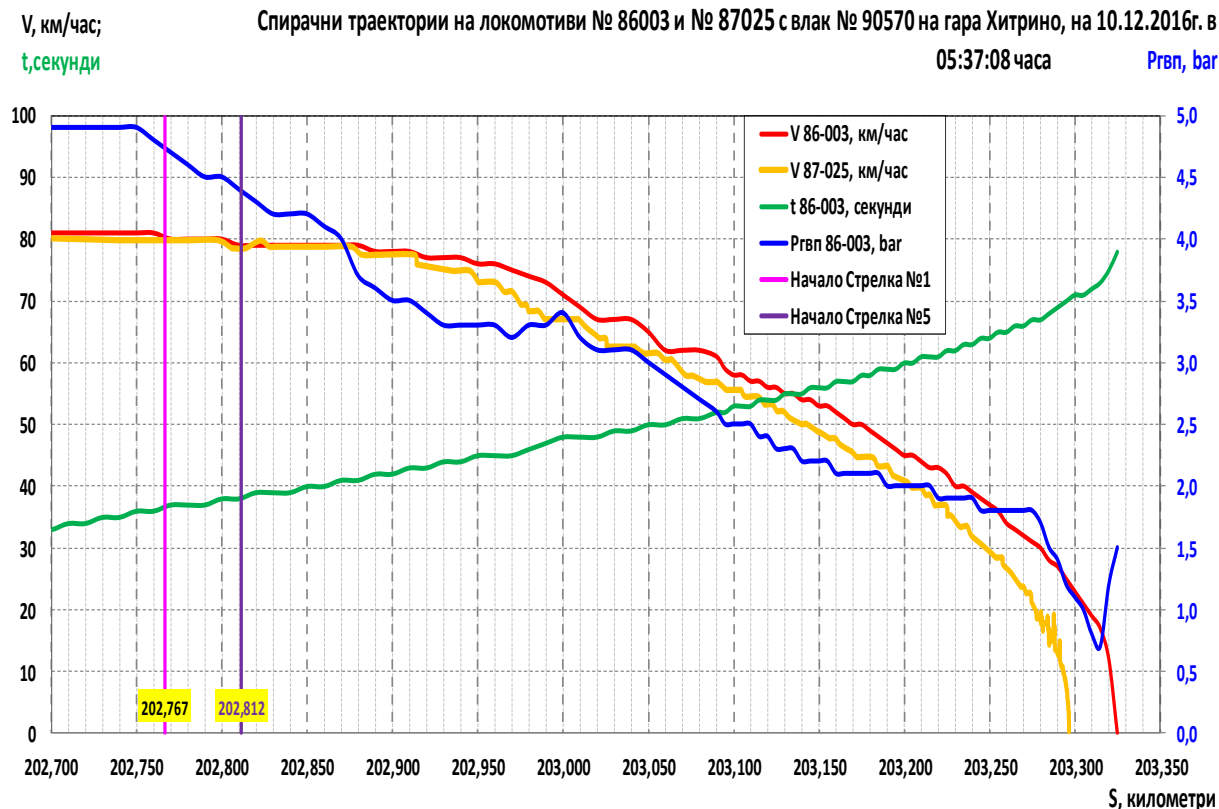
Фиг. 13

Съвпадението на записаните данни от регистриращите електронни системи на двата локомотива от километър 202,700 до километър 202,900 потвърждава заключението, че влак № 90570 е преминал през стрелка № 1 със скорост 81 км/час, а през стрелка № 5 с 78 км/ч.

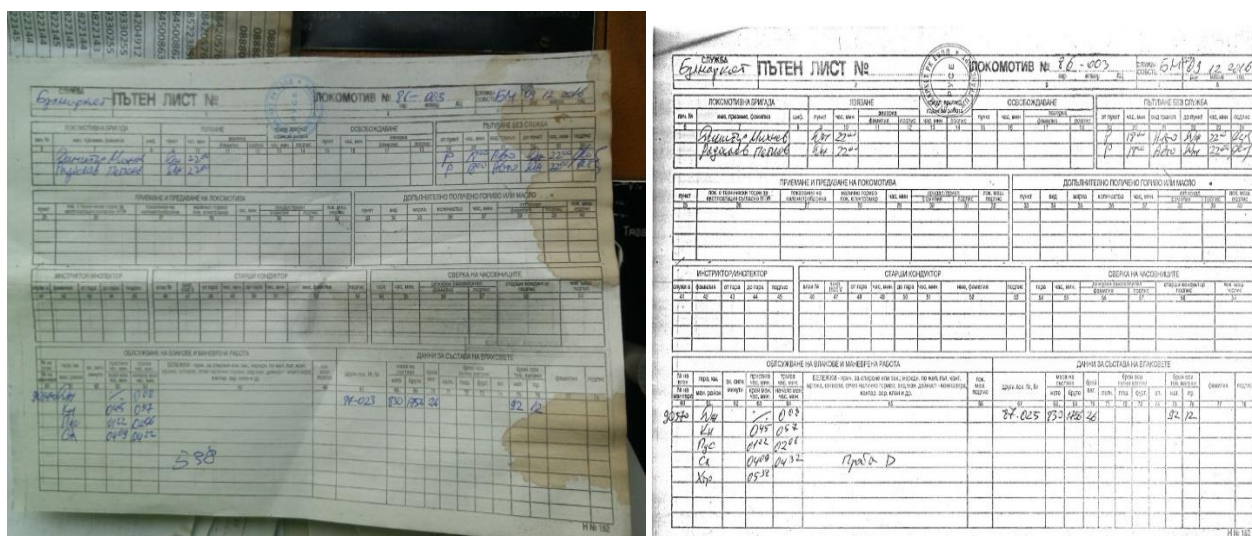
Фиг. 14

При назначаване на дежурство локомотивните машинисти, които ще обслужват влак № 90570, се явяват в офиса на фирмата-превозвач в гара Русе-север, където им се връчва пътен лист, предоставя се служебен автомобил, който те лично управляват до гарата, където се намира локомотивът, който ще обслужват. Пътният лист, който получават при явяването си, няма номер, заверка и печат за годност на персонала, поставен от длъжностното лице, което го издава, а това е предпоставка за подмяната му с друг, което в действителност бе установено в процеса на разследването, а именно: в кабината на локомотив № 86003.4 бяха открити два пътни листа с различни данни, вписани в тях (фиг. 14).

Препоръка 11 е насочена към „Булмаркет Рейл Карго“ ЕООД да завиши контрола по издаване на пътните листа на локомотивите и провеждането на предсменен инструктаж на локомотивите бригади;

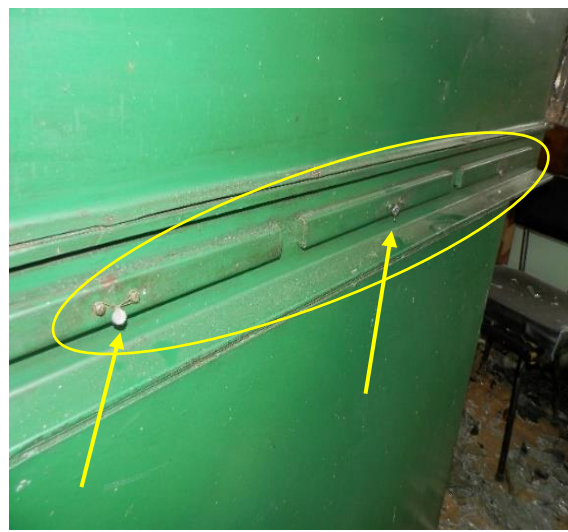
Фиг. 19

Пломбите на разпоредителния и изпълнителния апарати бяха редовни (фиг. 19).

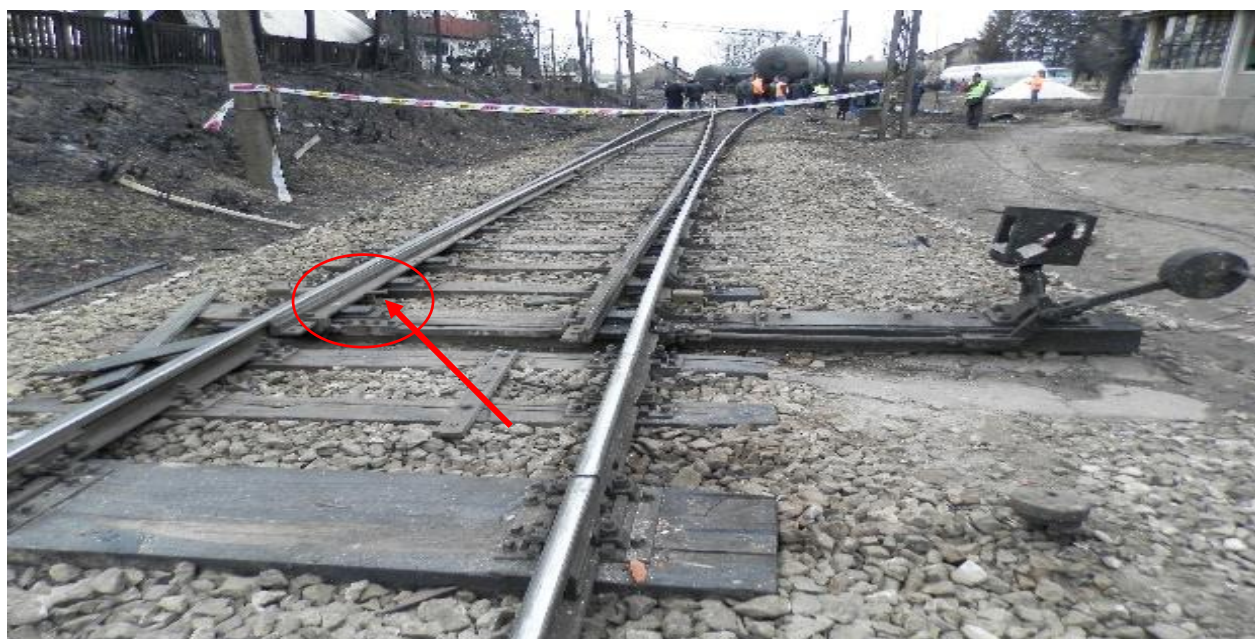
Фиг. 20

Ръчните стрелкови ключалки (РЗС) тип „Колбен–Данек” са заключили правилно езиците на стрелка № 1 в положение (+) на (Фиг. 20) и стрелка № 5 в положение (+) на (Фиг.

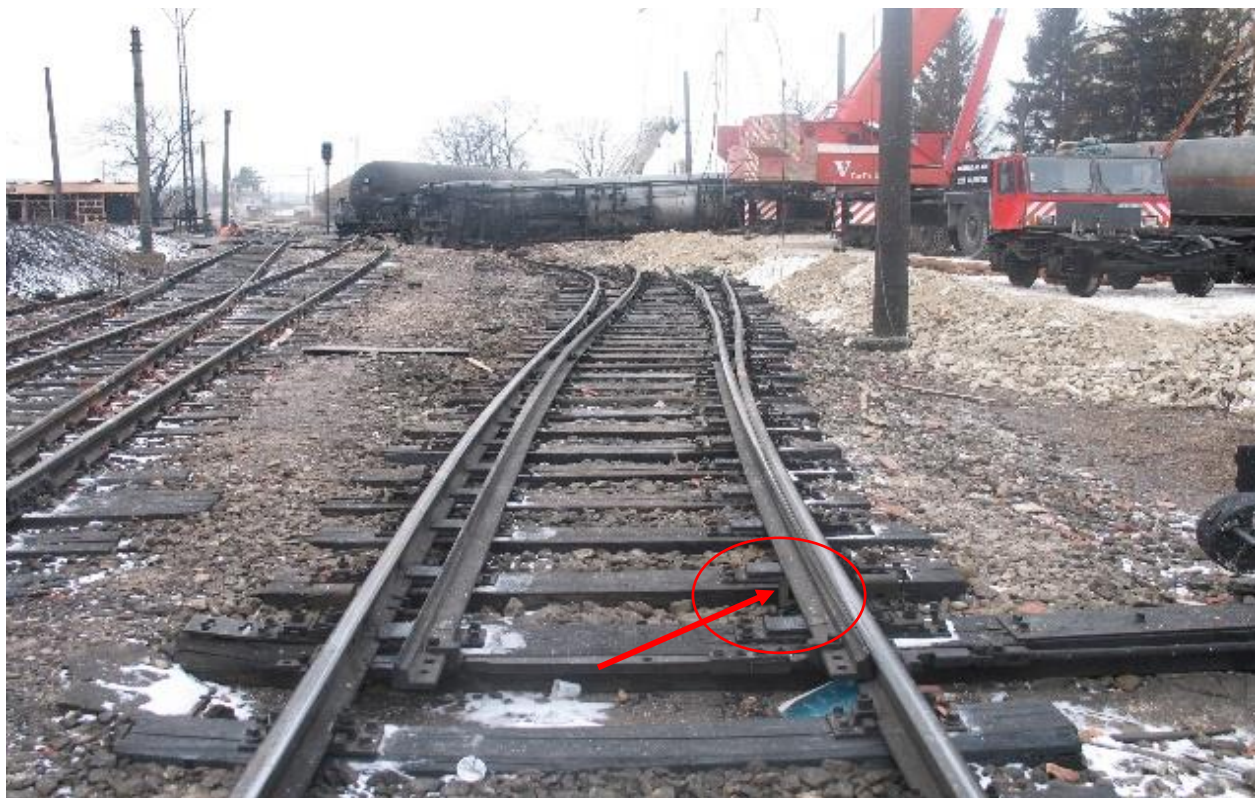
Фиг. 21

21) за приемане влака на трети коловоз. Ключовете от РСЗ са поставени в гнездата на изпълнителния апарат в Пост № 2 за подготовения маршрут и коловозната ръчка е завъртяна правилно за вход на влака за трети коловоз.

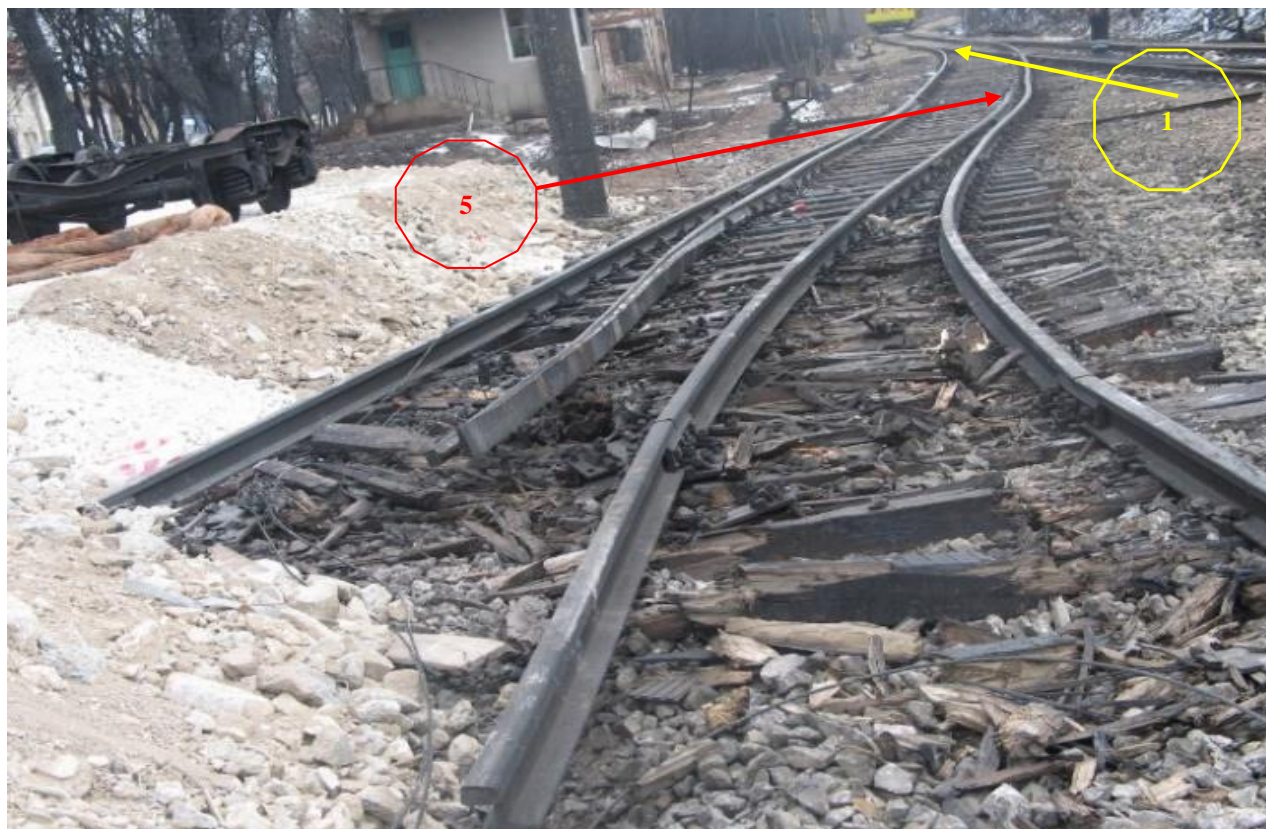
Фиг. 22

Не така стоят нещата при преминаването на влака през стрелка № 5 (фиг. 22 посочена

с червен цвят). Поради високата скорост от 78 км/ч при навлизане на влака в нея, той променя траекторията си на движение в зависимост от положението на езиците и от дясна крива преминава в лява, поради което хоризонталните напречни сили са се увеличили многократно. Плътното прилепналият заключен отклонителен десен език към раменната релса и здравето му скрепление, свързващо към траверсовата скара спомагат езиковата част на стрелката да се противопостави на възникналите сили от преминаващите колела на двата локомотива и на първите пет вагона.

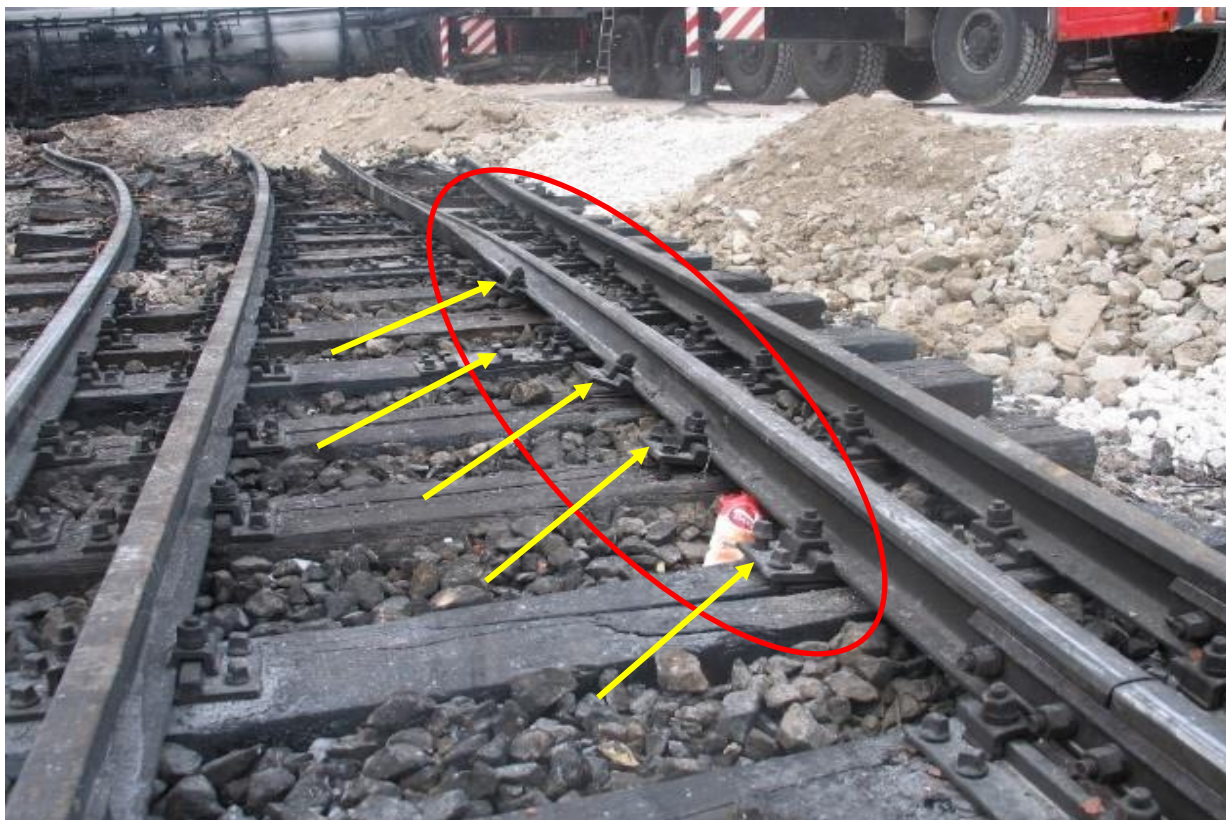
Фиг. 23

настава в края на езиковата част започва изтръгване на тирфоните, свързващи ребровите подложки към траверсите от вътрешна страна на релсата. На първия траверс след двойния тирфоните са изкубнати с около 25 мм, а на следващите 2-ри, 3-ти и 5-ти траверси (фиг. 23)

са изкубнати напълно. На 4-тия траверс, където има усилена реброва подложка, тирфоните не са изкубнати, но петата на релсата се е изтръгнала от вътрешните и външни стегателни комплекти. Всичко това е допринесло междинната релса на стрелка № 5 да се усуче по надлъжната ос вдясно. Кръстовинната на стрелка № 5 е напълно унищожена. Това е настъпило след като са преминали двата локомотива с първите пет вагона и след дерайлирането на втората талига на 6-тия вагон. Водени от центробежната сила, следващите единадесет вагона прескачат вдясно усуканата междинна релса по посока на движението и започват да дерайлират. Вследствие на инерционния натиск от оставащата недерайлирала част на влака шестият вагон се повдига и буферите му се скачат с буферите на петия вагон, в този момент влакът се скъсва между шести и седми вагон. Шестият вагон, скачен за петия, продължава заедно с първата част на влака да се движи по трети коловоз. Втората дерайлирала талига на 6-тия вагон успява в зоната на дясната контра релса и сърцето на стрелка № 5 да се качи на железния път и продължава движението си по четвърти коловоз. При така движеща се първа част на влака по трети коловоз, след 150 м последва удар на задната част на шестия вагон в стълба на контактната мрежа и го събаря, находящ се вдясно на четвърти коловоз. Срецайки съпротивата от удара вагонът се разкача от петия вагон и скъсвайки тракционния апарат, изхвърча на дясно през четвърти коловоз и ляга надясно на балона. Двата локомотива заедно с петте вагона са продължили да се движат и са спрели малко след приемното здание на гарата. След дерайлирането на шестия вагон и фактът, че железният път вече е прекъснат, последва дерайлирането на още единадесет пълни вагона-цистерни, като 17-тият по ред вагон дерайлира само с първа талига в стрелка № 5. Втората недерайлирала талига на вагона се е установила в езиковата част на стрелката. След него спират недерайлирала останалите девет вагон-цистерни от влака.

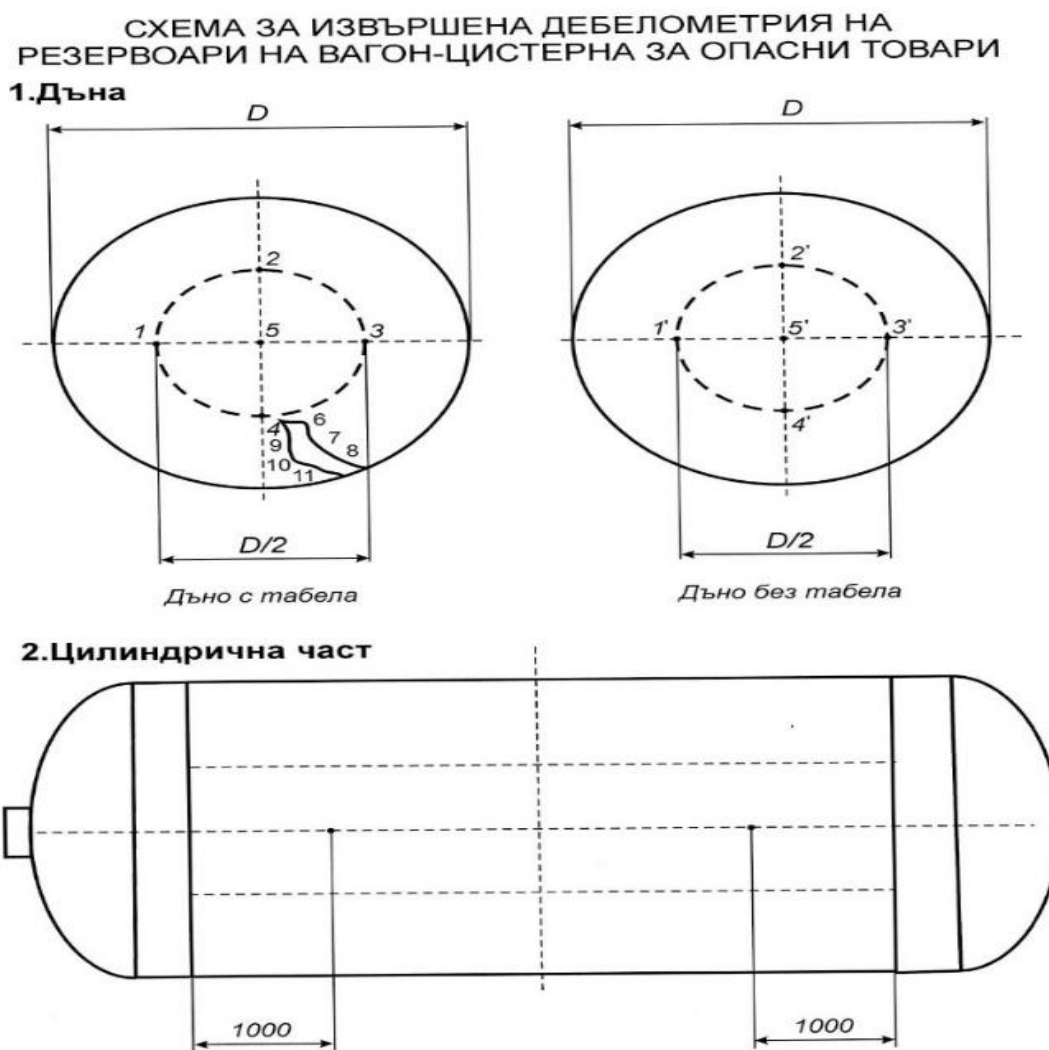
Фиг. 24

14.7. Измерване дебелината на резервоар № 4418 с обем 112440 литра монтиран на вагон-цистерна № 33 87 791 5652-4 (фиг. 24).

- измерени стойности на дебелина на дъното с табела – извършени са измервания в общо единадесет точки от които най-ниската измерена стойност е в т. 8, чиято стойност е 7,8 мм а най-високата измерена стойност е в т. 4 чиято стойност е 9,2 мм;

на конструктивните норми и няма измерени стойности, които са под установените дебелини на цилиндричната част и дъната на резервоара.

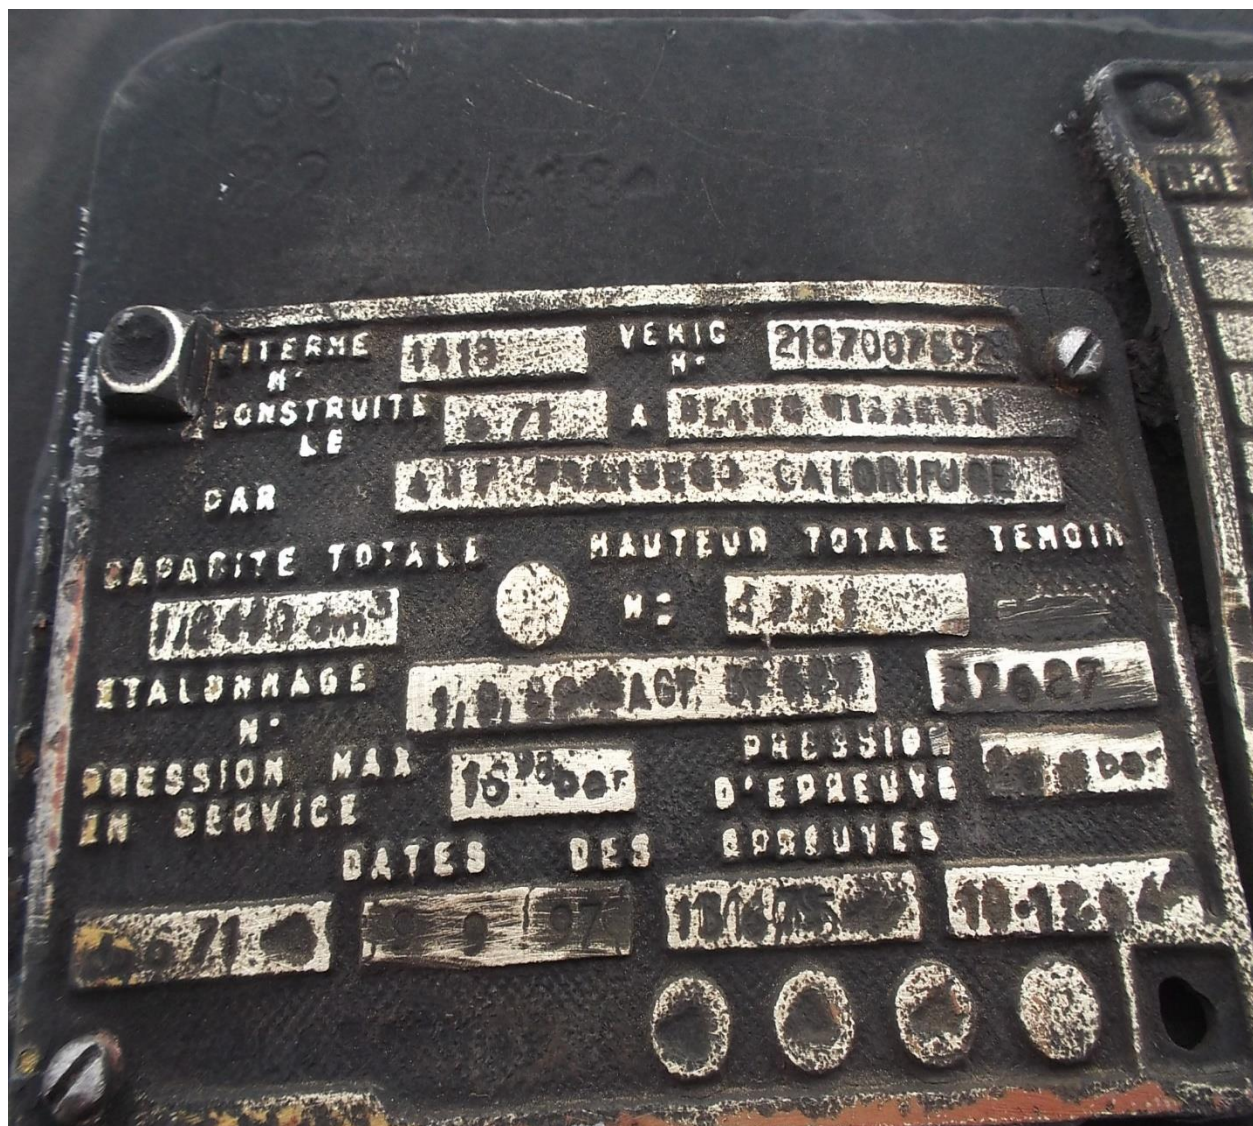
Фиг. 25

Освен в сертификата, провеждането на това изпитание трябва да бъде отразено и на информационната табела на дъното на резервоара, което обаче не е направено (фиг. 25).

Препоръка 3 е насочена към собствениците на вагони, превозващи опасни товари, относно уеднаквяване периодичността на ремонтите на 4 години с тази на резервоарите;

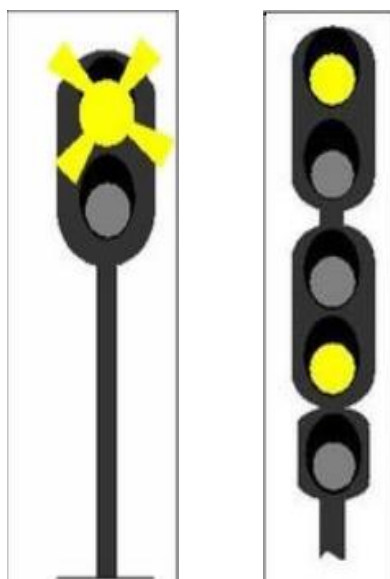
Фиг. 26

При навлизане на влака в гара Хитрино, не са спазени разрешителните показания на предупредителният и входният светофори, ограничаващи скоростта на движение до 40 км/ч съгласно чл. 317, т.3 и чл. 324, ал. 2 и ал. 3, т.5 от Наредба № 58 (фиг. 26).

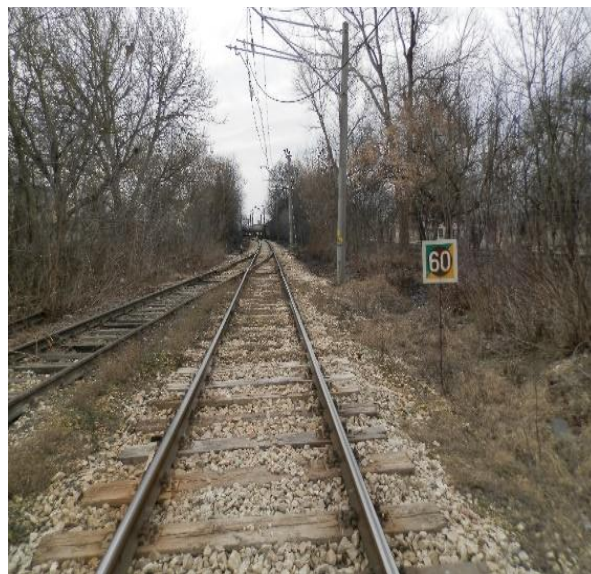
Фиг. 27

Не е спазен и сигналът за ограничение на скоростта до 60 км/ч през входните стрелки за влизане на главния коловоз поради типа на заключване на стрелките в гара Хитрино съгласно чл. 384, ал. 1 и ал. 2 от Наредба № 58, (фиг. 27).
