ОКОНЧАТЕЛЕН ДОКЛАД

**техническо разследване на железопътно произшествие – дерайлиране на
товарен влак № 50501 в междугарието Волюяк – Храбърско
на 03.09.2016 г.**

техническо разследване на железопътно произшествие – дерайлиране на шест пълни вагона от състава на товарен влак № 50501 в междугарието Волюяк – Храбърско на км 14⁺⁰⁵⁵ на 03.09.2016 г.

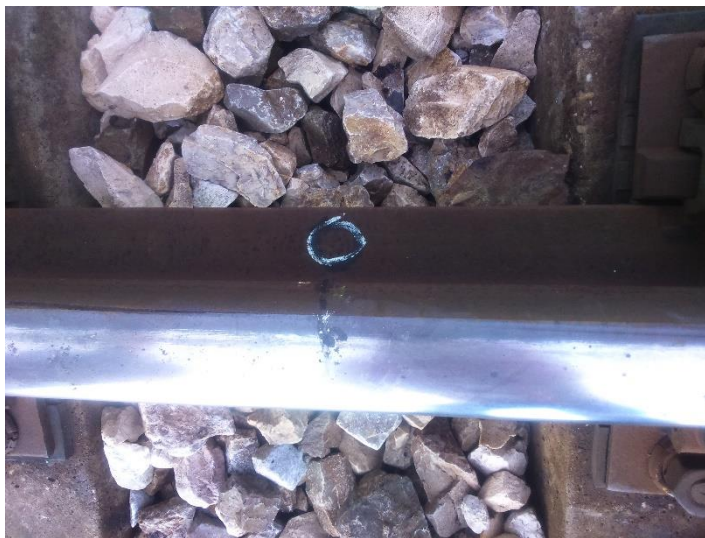
Фиг. 1

От извършения оглед на мястото на дерайлиране на км 14⁺⁰⁵⁵ се установи, че реборда на дясното колело от първата талига не е оставило следа по работната страна на главата на релсата, което доказва, че колелото е прескочило дясната релса (фиг. 1).

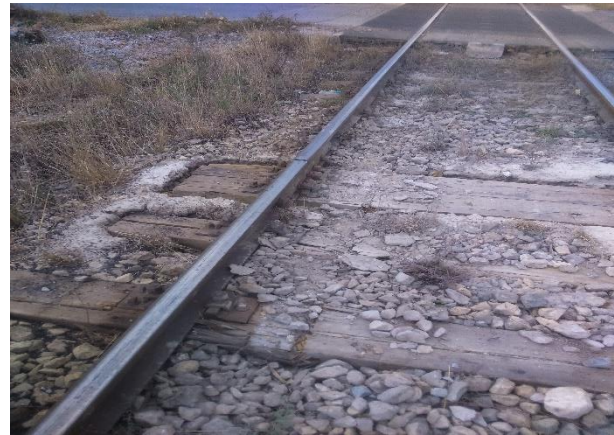
Фиг. 2

Отдалечаването вдясно на дерайлиралата колоос е причина след 1,10 м да дерайлира втората колоос на първата

талига в междурелсието, оставяйки ясни следи вдясно от релсата и следи в междурелсието (Фиг.2).

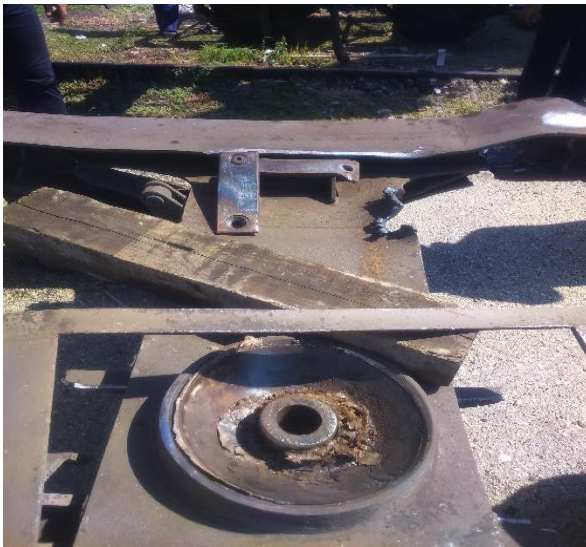
Фиг. 3

При демонтиране на дерайралата първа талига на вагон № 31526651221-1 се установи, че вложката на централния лагер е деформирана и начупена и не лагерува правилно (Фиг.3), а плъзгалките на талигата са силно износени с променен цвят.

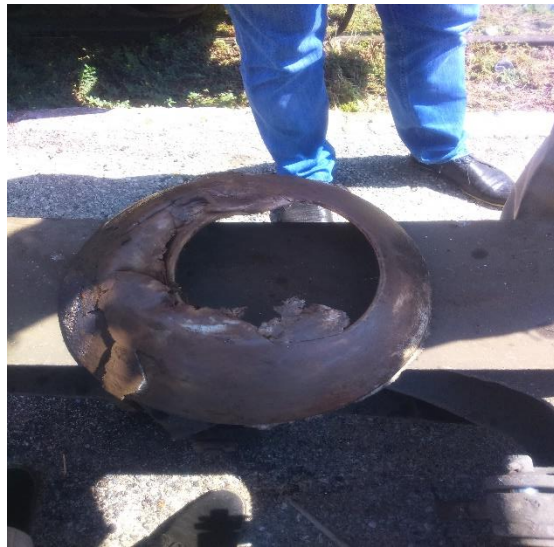
Фиг. 4

Самата вложка беше преплескана, безформена и неравномерно износена (Фиг.4).
