РЕПУБЛИКА БЪЛГАРИЯ
НАЦИОНАЛЕН БОРД ЗА РАЗСЛЕДВАНЕ НА ПРОИЗШЕСТВИЯ ВЪВ
ВЪЗДУШНИЯ, ВОДНИЯ И ЖЕЛЕЗОПЪТНИЯ ТРАНСПОРТ

ОКОНЧАТЕЛЕН ДОКЛАД

**разследване на железопътно произшествие – дерайлиране на директен товарен влак
№ 30610 между гарите Шивачево – Твърдица на 12.03.2021 г.**

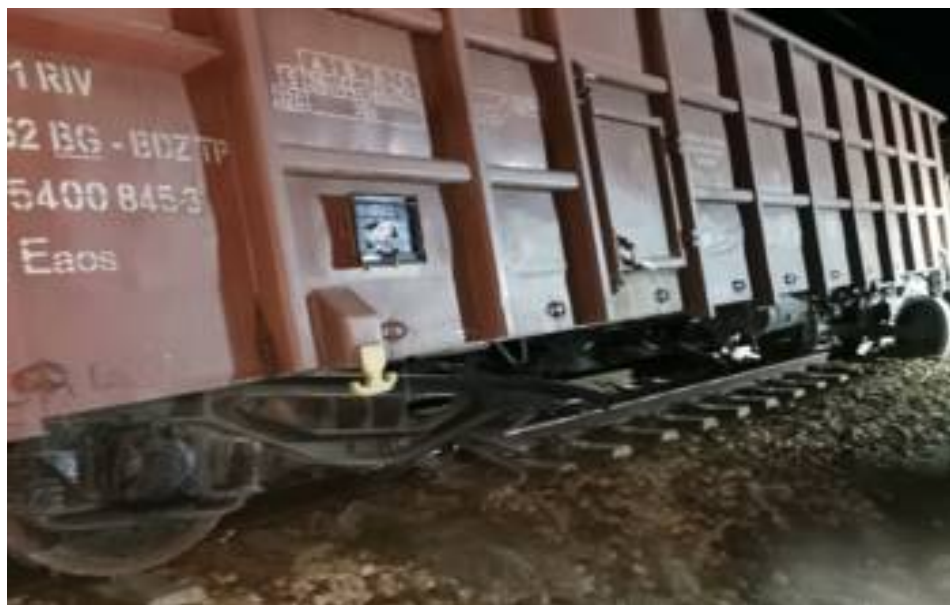
На 12.03.2021 г. в 16:16 часа от гара Сливен заминава ДТВ № 30610, в състав 17 вагона пълни, 68 оси, 1323 тона, теглен с електрически локомотив № 46032 с машинист и помощник локомотивен машинист. Маршрутът на влака е в направление Сливен – Дъбово – Тулово – Карлово – Пирдоп. В 16:54 часа влакът е преминал гара Шивачево без спиране, дежурният ръководител движение е проследил преминаването на влака през гарата и не е забелязал нередности по подвижния състав. Между гарите Шивачево и Твърдица около км 257⁺¹⁶⁰ локомотивният машинист е установил понижаване на налягането в главния въздухопровод на влака, изключил е ГВП на локомотива и влакът спира в 17:04 часа. След извършения оглед от помощник-локомотивният машинист се установява, че 16-тият по ред вагон от началото на влака, е дерайлирал с двете колооси на първата талига (фиг. 1.1).

Фиг. 1.1. Дерайлирала първа талига на вагон № 31525400845-3 в междугарието Шивачево – Твърдица

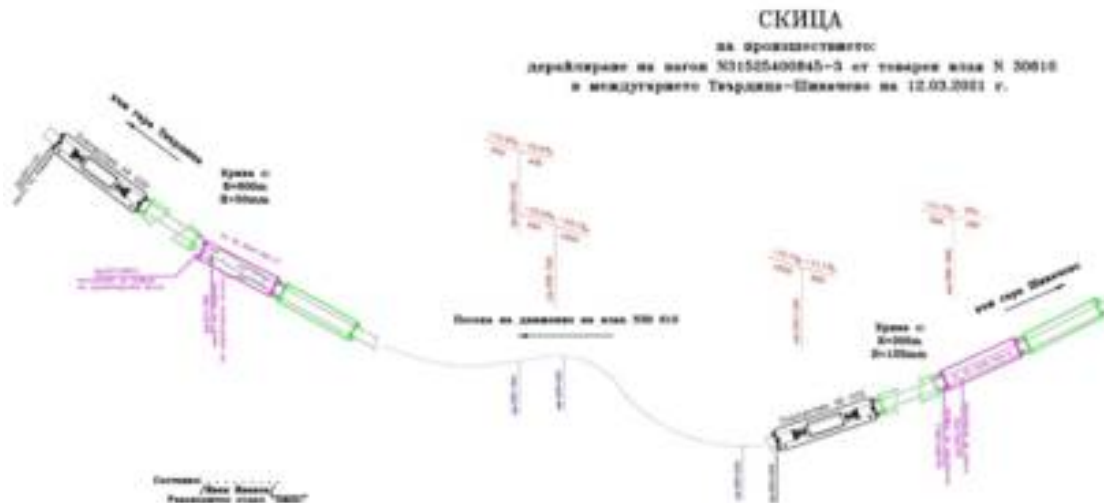
Дерайлирането на вагона от ДТВ № 30610 е настъпило между гарите Шивачево и Твърдица в 17:04 часа на км 260⁺³⁰², където първо възниква дерайлиране вляво на втората колоос, а впоследствие и на първата колоос на първата талига на 16-ти вагон от влака (фиг. 1.2).

Фиг. 1.2. Скица на произшествието – дерайлиране на вагон № 31525400845-3 в междугарията Шивачево – Твърдица на 12.03.2021 г.

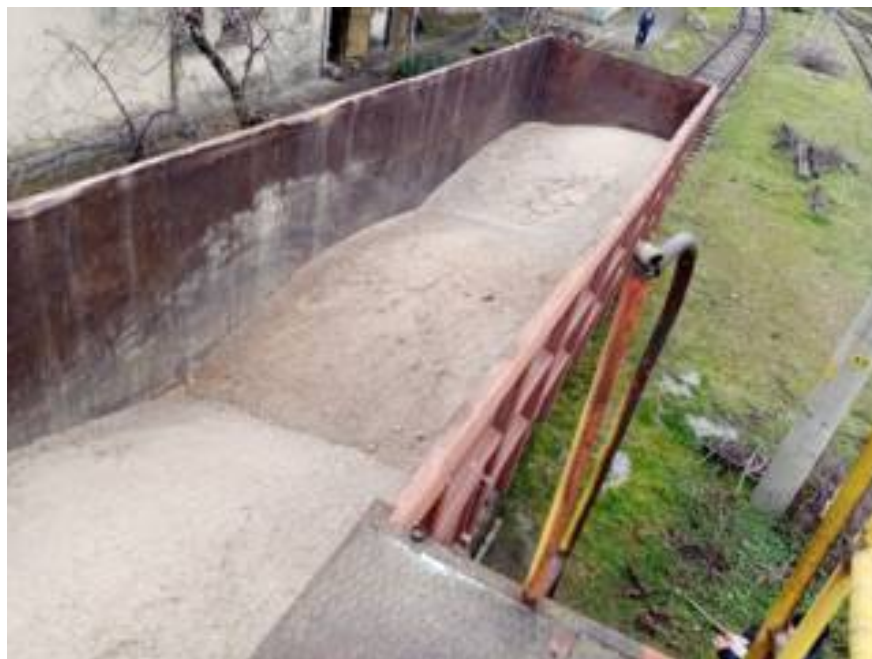
Обулавящ фактор за настъпване на произшествието е установеното неправилно (несиметрично) натоварване на дерайлирания вагон по отношение на неговата надлъжна ос (фиг. 1.3).

Фиг. 1.3. Разположение на товара във вагон № 31525400845-3

Непосредствена причина за възникване на произшествието е неравномерното разпределение на насипния товар в коша на вагона, което е довело до дерайлиране на втората колоос на първата талига на 16-ти вагон от състава на влака, в следната последователност: покачване на лявото колело на втората колоос върху лявата релса, пропадане на дясното колело в междурелсието и последващо пропадане на лявото колело от външната страна на релсата.

С препоръка 3 се предлага БДЖ ТП ЕООД при извършване превози на насипни товари да контролира процеса на натоварване на вагоните.

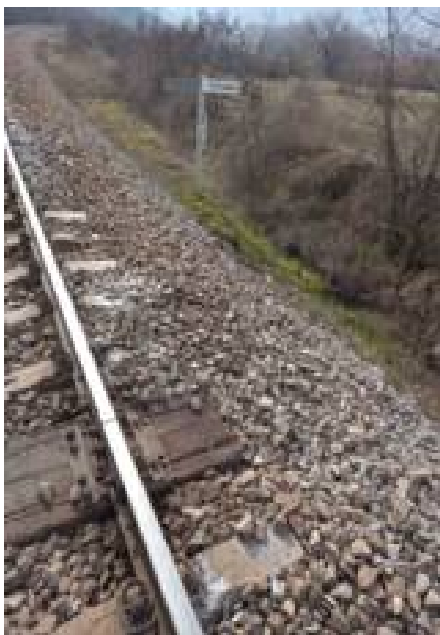
Фиг. 2.1. Точка на повторно дерайлиране на 16-ти вагон

повторното дерайлиране на вагона е разрушен железен път в продължение на 440 метра (фиг. 2.1 и 2.2).

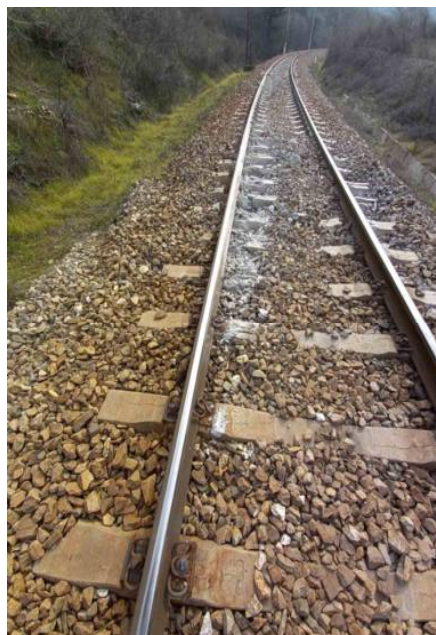
Фиг. 2.2. Състояние на железния път след повторното дерайлиране на 16-ти вагон

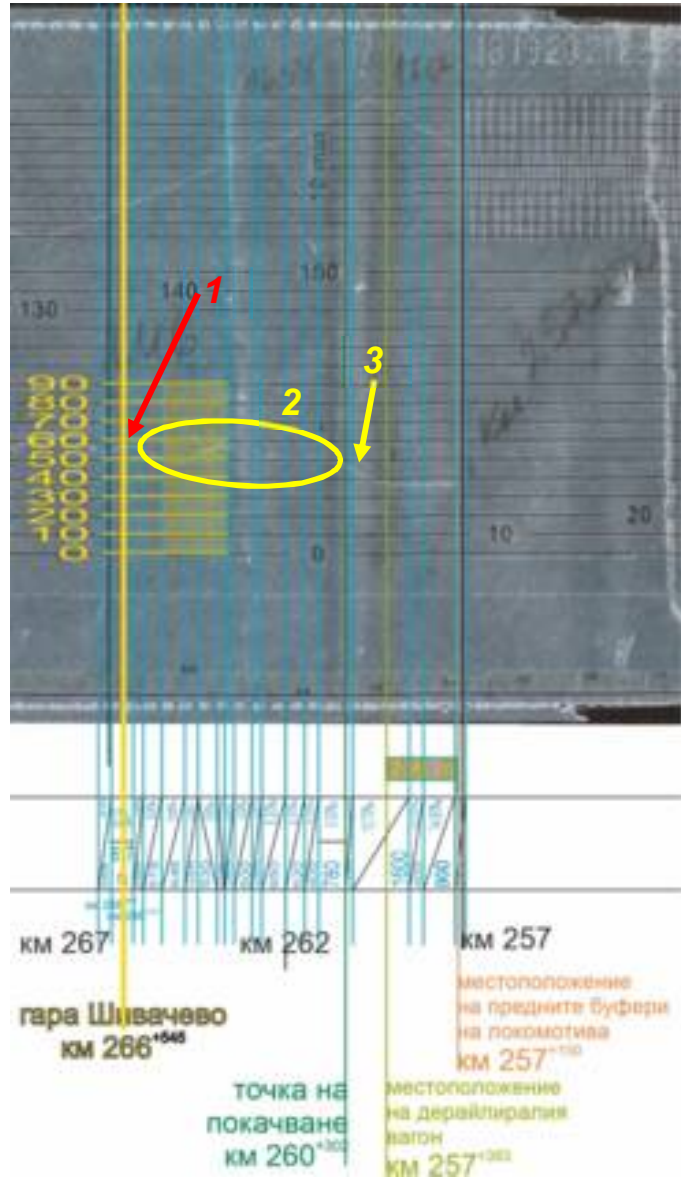
След преминаване на гара Шивачево скоростта на ДТВ № 30610 се изменя между 57 и 49 км/ч (фиг. 4.5, поз. 2). Скоростта се колебае в такива широки граници поради разнообразния профил на пътя в участъка. В този режим на движение влакът изминава 5950 метра. Това се случва в 16:58 часа. Скоростта е 50 км/ч и от този момент започва плавно да намалява, изминавайки 2000 метра, като достига 38 км/ч (фиг. 4.5, поз. 3). Намаляването на скоростта е поради движение на влака в нагорнище 13 ‰. От км 257⁺⁰⁰⁰ скоростта на влака се установява на една постоянна стойност от 37 км/ч до момента на дерайлирането.

Фиг. 4.5. Регистрация на движението на ДТВ 30610 от гара Шивачево до км 257⁺¹⁵⁰.

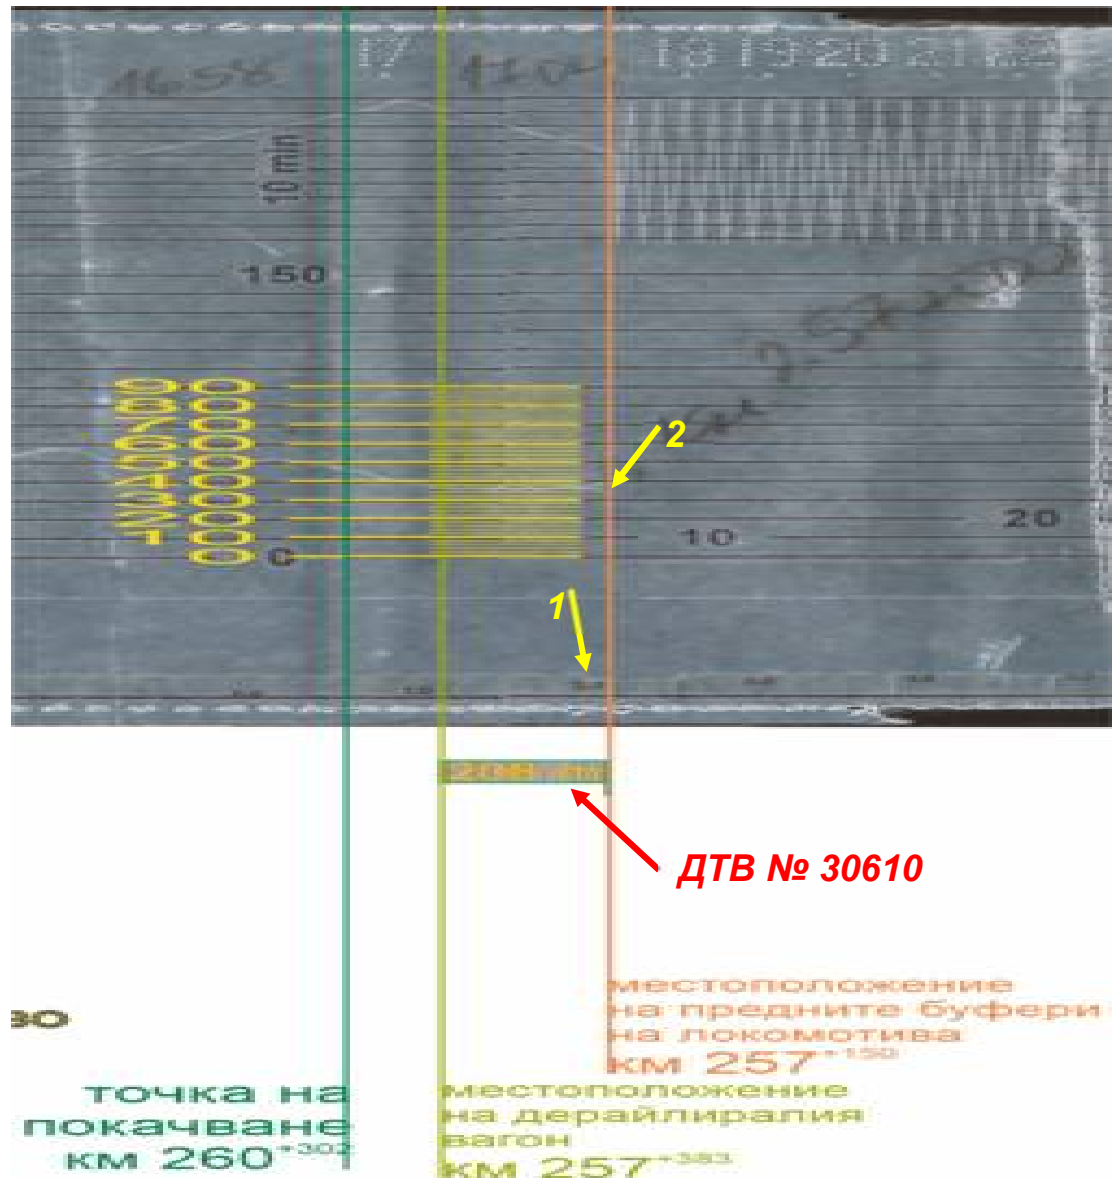
В 17:03 часа, когато локомотивът се намира на км 257⁺⁴⁵⁰, налягането в главния въздухопровод започва да намалява (фиг. 4.6, поз. 1). Намаляването на налягането в главния въздухопровод е осъществено вследствие раздвояване на влака поради дерайлирането на вагон № 31525400845-3. След още 200 метра скоростта на влака намалява до 0 км/ч и влакът спира (фиг. 4.6, поз. 2). Предните буфери на локомотива се намират на км 257⁺¹⁵⁰, а дерайлираният вагон – на км 257⁺³⁸³.

Фиг. 4.6. Регистрация движението на локомотив на ДТВ 30610 от гара Шивачево до км 257⁺¹⁵⁰.

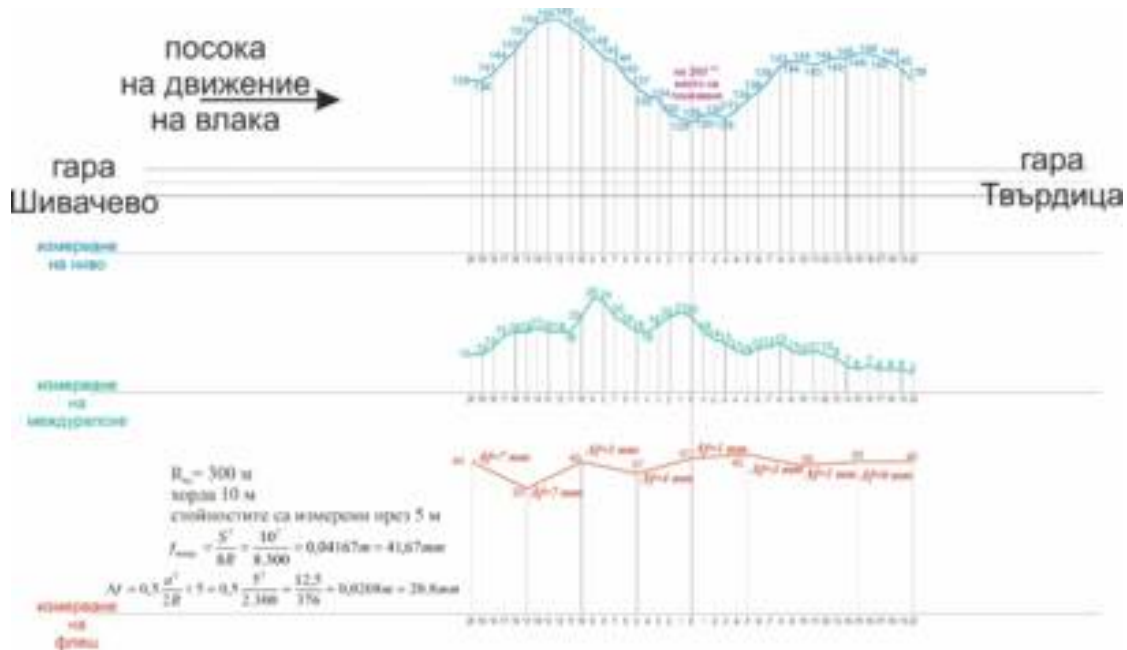
От измерените стойности на нивото в общо 21 точки от +20 до 0 се получава средно аритметично надвишение в кривата 143 мм. На тази база измерените стойности за нивото на железния път, достигащи до 155 мм и минимална стойност от 128 мм в нулевата точка с

Фиг. 4.7. Диаграми на стойностите на отделните параметри на железния път в междугарието Шивачево – Твърдица, измерени на 12.03.2021 г.

разлика от 27 мм отговаря на изискванията от ± 15 мм за скорост до 60 км/ч. Също така е видно, че и наклоните на преходите са в допустимите норми – по-големи от 1:400. Цитираното надвишение в Констативния протокол за състоянието на железния път от 125 мм е минимално допустимо за крива с радиус 300 м и максимална скорост $V=75$ км/ч. Посочената стойност от 125 мм е за минималната гранично допустима за крива с радиус 300 м и за същата скорост.

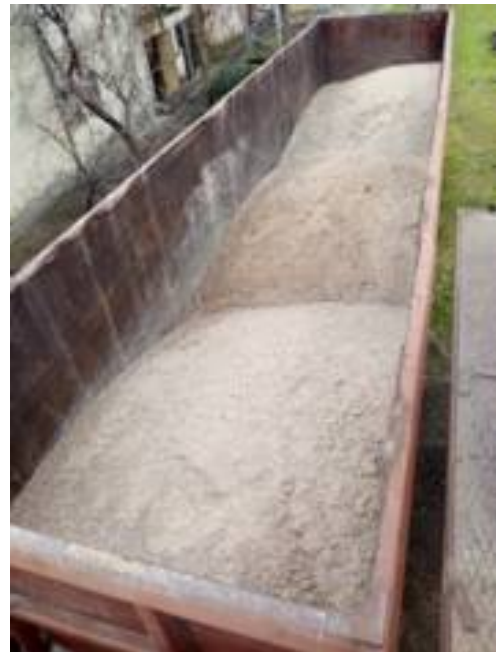
Фиг. 5.1. Разпределение на товара в 16-ти вагон № 31525400845-3

Следователно се констатира неспазване изискванията на Чл.46., ал. 3, т.1 на 2-ра и 3-та колоос на 15-ти вагон; на 2-ра, 3-та и 4-та колоос на 16-ти вагон (дерайлиралния) и на всички колооси на 17-ти вагон.

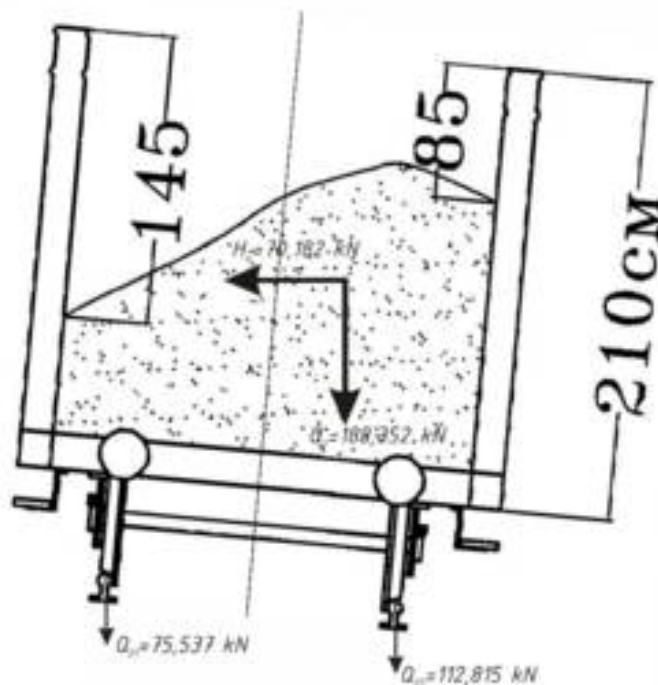
Фиг. 5.3. Разположение на силите, действащи върху втората колоос на първата талига на вагон № 31525400845-3

натоварването на отделните колела (Таблица 1). От измерванията също се вижда, че дясното колело е натоварено с 49 % повече от лявото.

При положение, че $\beta=70^\circ$ и $Q_2=1,49Q_1$, се получава $H_{ц}/Q_1=0,93$. За устойчиво движение е необходимо да бъде изпълнено условието $H_{ц}/Q_1 \leq 0,8$. Следователно, хоризонталната напречна сила, предизвикана от центробежната сила при движението на влака в кривата оказва по-голямо влияние от вертикалното натоварване, действащо върху колелото, което нарушава условието за устойчиво движение на колелото и води до дерайлиране на съответното колело. Тези резултати, съчетани с по-ниската стойност на нивото на железния път (която е в границите на допустимото) в точката на покачване (фиг. 5.5: 0,128 м (фиг. 5.5, поз. 1) в сравнение с първа колоос – 0,13 м (фиг. 5.5, поз. 2) и трета колоос – 0,144 м (фиг. 5.5, поз. 3) са допринесли за покачването на вагона върху главата на релсата в посочената точка и последвалото му дерайлиране.

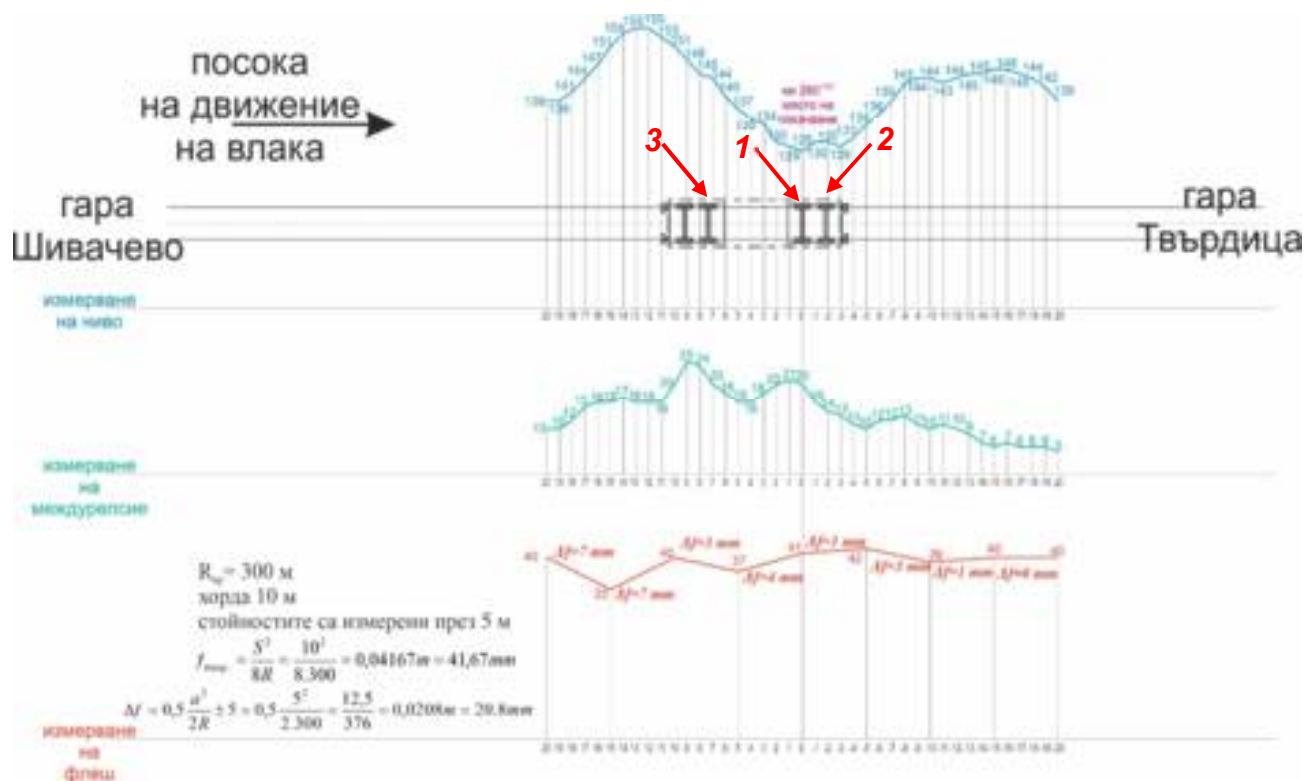
В заключение комисията за разследване счита, че основната причина за дерайлирането на втора колоос на вагон № 31525400845-3, 16-ти поред в състава на ДТВ № 30610 в междугарието Шивачево – Твърдица, е неравномерното натоварване на вагона. Това е довело до изместване на масовия му център, тъй като товарът е разпределен неравномерно върху отделните колела, (натоварването на левите по посока на движение е по-малко от натоварването на десните). Съчетанието на движение в дясна крива с малък радиус, ниската скорост на движение и отклоненията в нивото на железния път, е допринесло за покачването на лявото колело на втора колоос от първата талига на вагона върху главата на външната релса и последващото му дерайлиране.

Фиг. 5.5. Разположение на вагон № 31525400845-3 спрямо железния път
