**ОКОНЧАТЕЛЕН ДОКЛАД**

**техническо разследване на железопътно произшествие –  
дерайлиране на девет вагона от състава на товарен влак № 50601  
при влизане в гара Дупница на стрелка № 10 на 23.01.2016 г.**

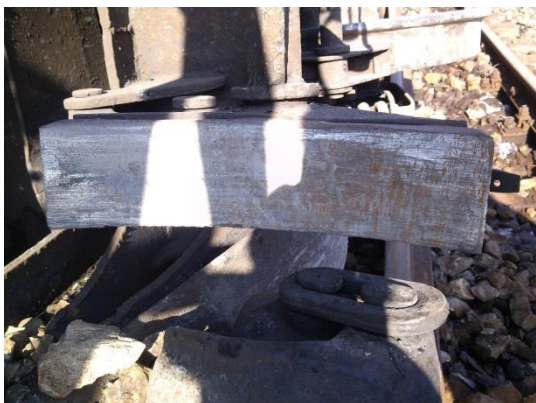
Фиг. 1

Комисията за техническо разследване извърши подробен оглед на мястото на произшествието и на част от дерайлиралите вагони, които бяха налични поради извършваните възстановителни работи, и установи, че спирачките на някои от тях не са действали по време на движението от гара Делян до гара Дупница: вагон № 82529326080-9 – трети от локомотива (фиг. 1, 2), вагон № 82529326300-1 – четвърти от локомотива (фиг. 3, 4), вагон № 82529326294-5 – пети от локомотива (фиг. 5, 6), вагон № 31521811226-8 – седми от локомотива (фиг. 7, 8), въпреки, че в удостоверението за спирачна маса са отбелязани с включени спирачни системи. Спирачката на вагон № 31529326281-4 – шести от локомотива, е действала (фиг. 9, 10, 11), а тази на вагон № 31521811065-0 – осми от локомотива, е била изолирана още в началната за влака гара Илиянци (фиг. 12, 13). Вагони 9, 10 и 11 от локомотива не бяха

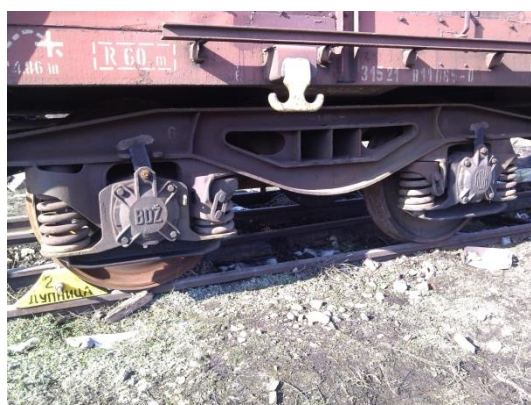
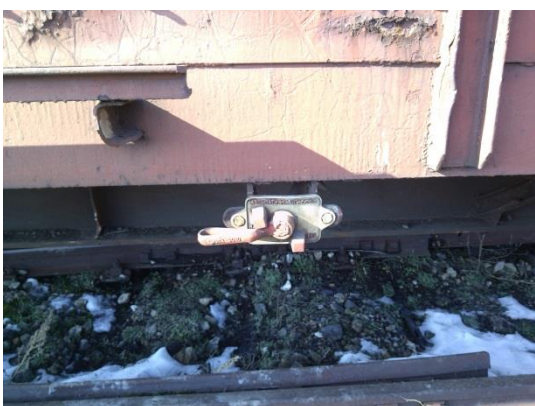
налични при извършения оглед в гара Дупница и не може да бъде дадена оценка за състоянието на спирачните им системи. От приведените примери и след направените пресмятания става ясно, че влакът не е бил осигурен със спирачна маса при
