# ОКОНЧАТЕЛЕН ДОКЛАД

разследване на авиационно произшествие, реализирано на 21.05.2015 г. със самолет Rally 105, регистрационни знаци LZ-GVG, при изпълнение на полет от пилота собственик в района на летателна площадка „Лесново“, област София

2016 г.

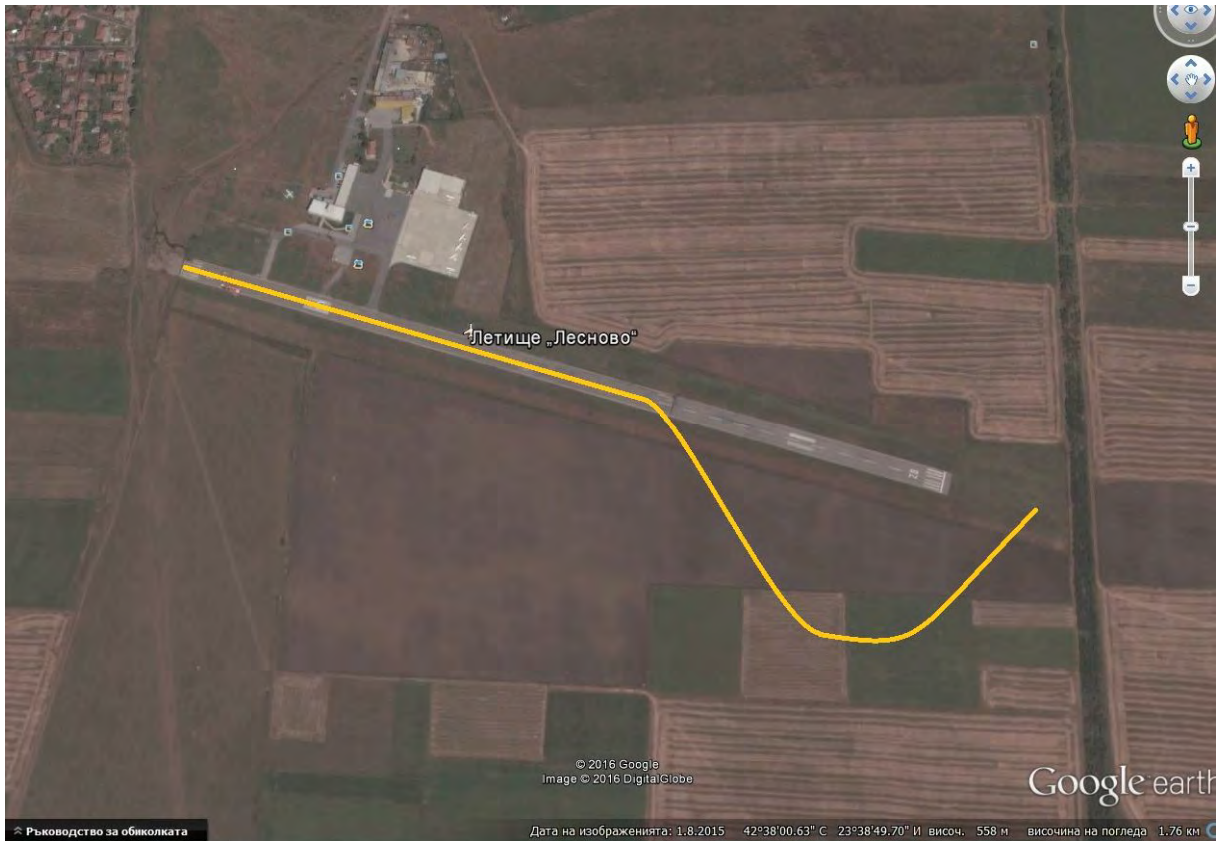
Фиг. 1

Траекторията на движение на ВС до съприкосновението с земната повърхност е описана в параграф 2.1.2 и е показана на фиг. 1 от Приложение 1.

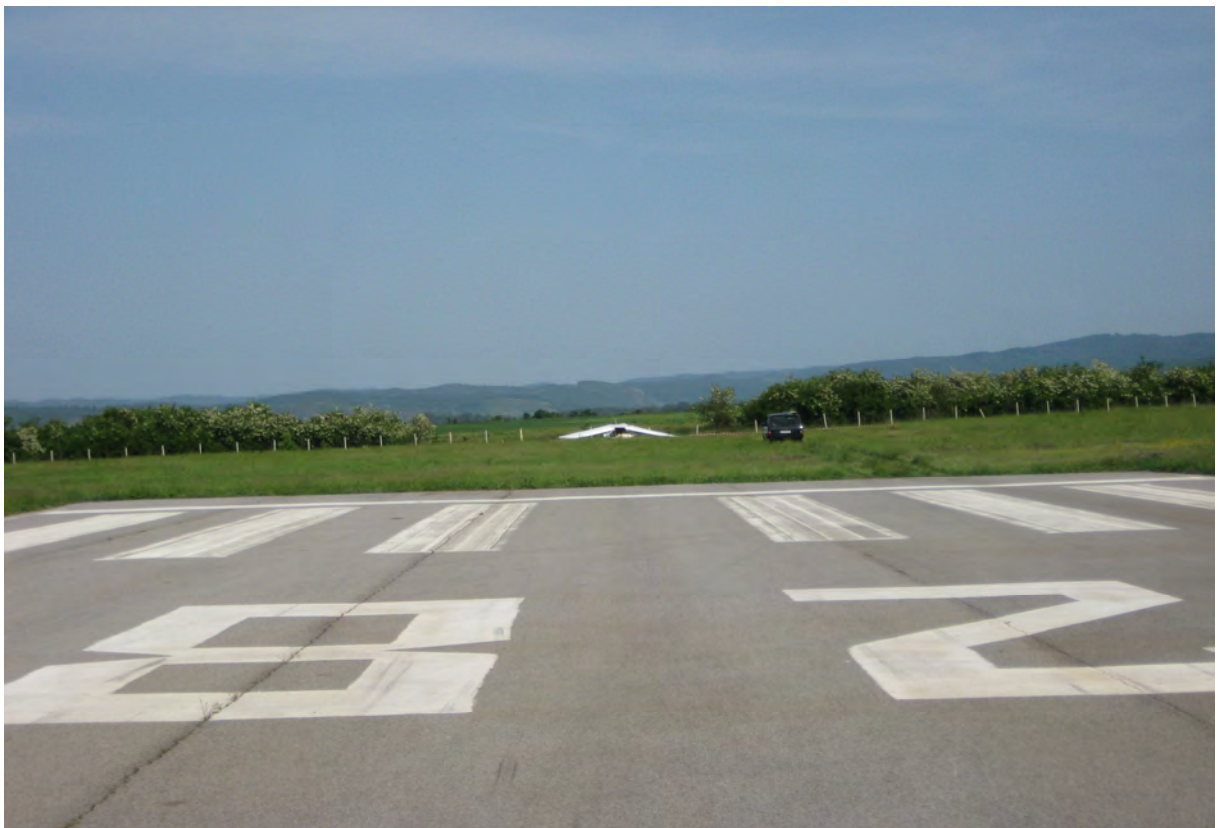
Фиг. 2

Окончателното установяване на ВС след съприкосновението със земната повърхност е реализирано на 115 m по оста, пред прага на ПИК 28, на летателна площадка „Лесново“ с направление на кабината на ВС към пистата (фиг. 2, 3 и 7 от Приложение 1).

След съприкосновението с земната повърхност, на мястото на авиационното произшествие (фиг. 2 и 3 от Приложение 1), ВС е получило следните повреди:

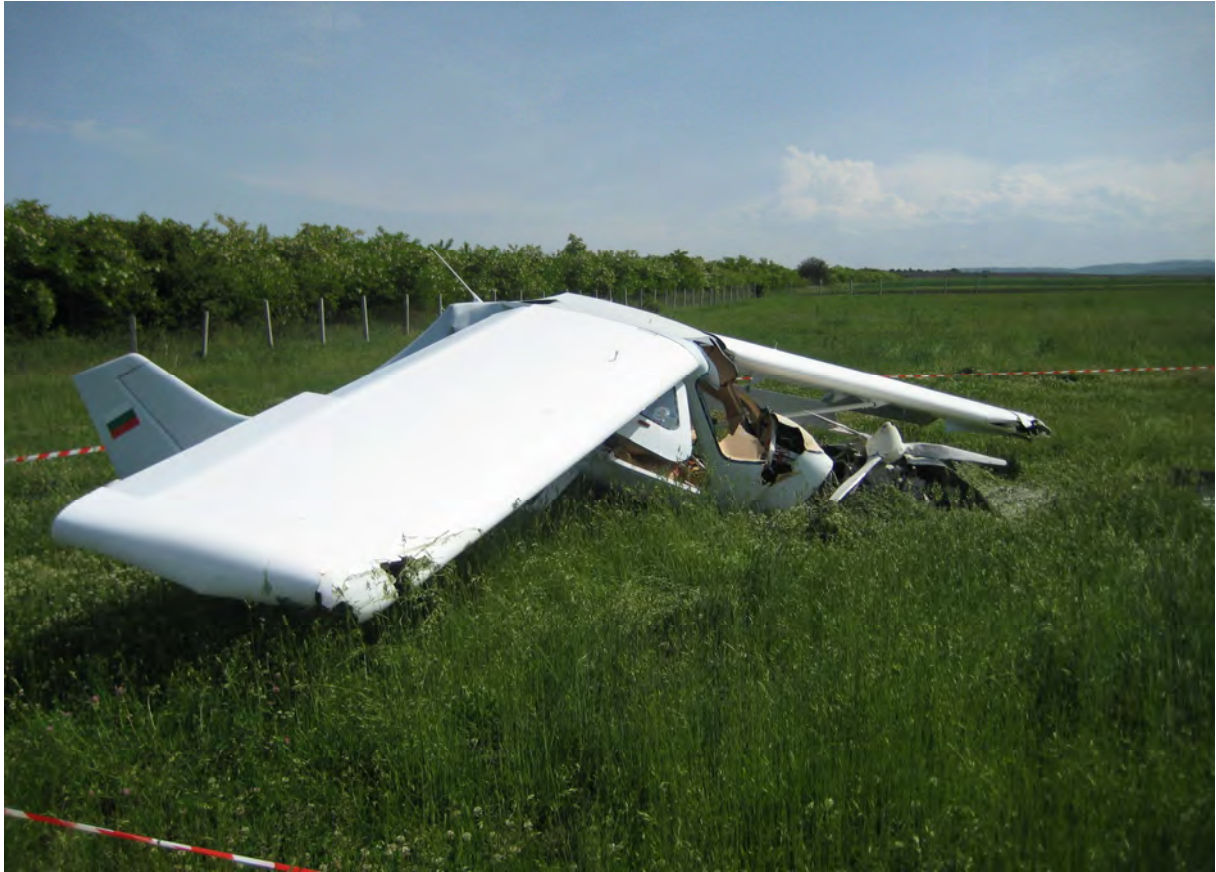
Фиг. 3

Общият вид на ВС от четири страни е показан на (фиг. 3, 4, 6 и 6 от Приложение 1). Разрушеното ВС и всички следи оставени от него по земната повърхност се намират върху сухо, твърдо и затревено земно покритие в заградената зона на летателна площадка „Лесново“.

-Обшивката в предната дясна част на пилотската кабина между таблото и десният борд е разкъсана. Предното стъкло е разрушено. Двете странични врати са в горно, отворено положение (фиг. 3 и 10 от Приложение 1). Задната част на тялото е деформирана, а преходът към опасната част е огъната надолу (фиг. 4 от Приложение 1).

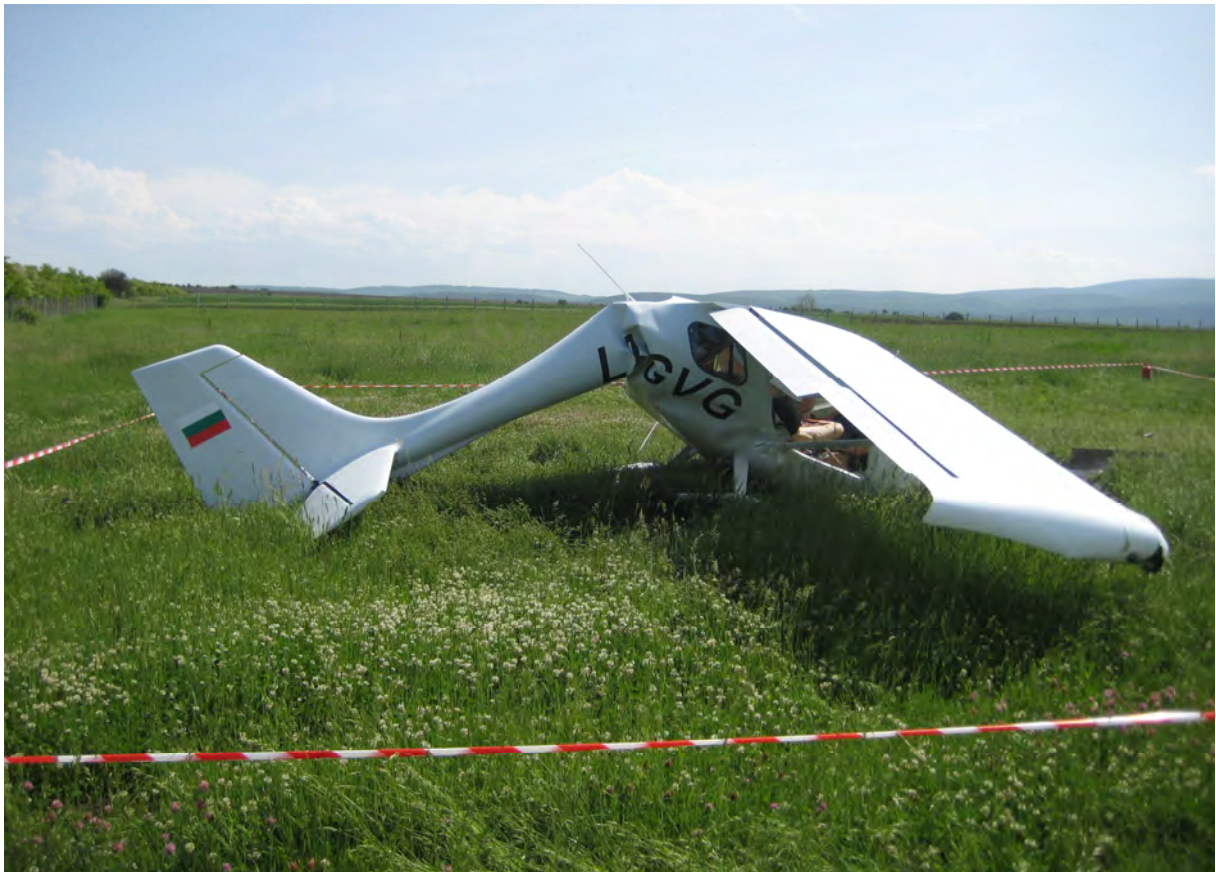
Фиг. 4

-Пречупена надолу непосредствено след тялото (фиг. 4 и 5 от Приложение 1).

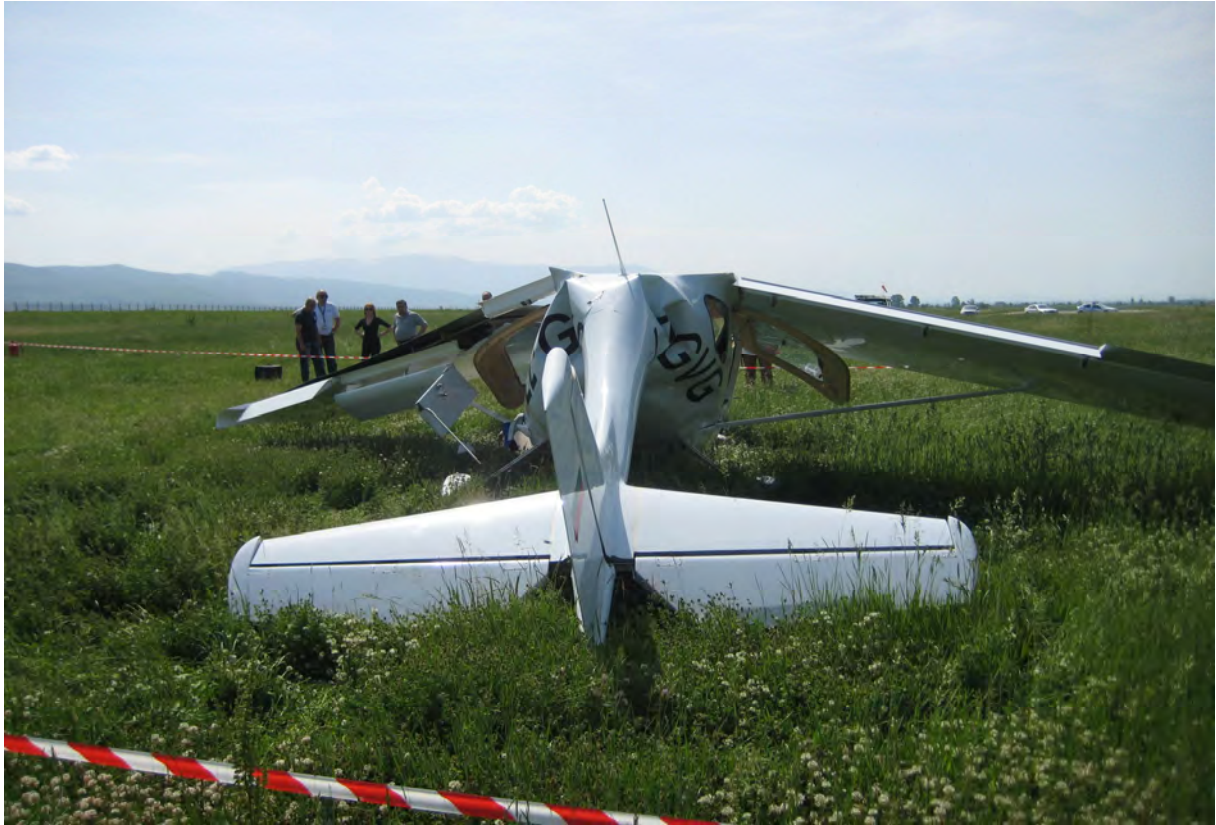
Фиг. 5

След зоната на пречупване на опашната греда няма следи от разрушаване и деформации по вертикалния и хоризонтален стабилизатор Няма деформации по кормилата за височина, направление и тримера за височина (фиг. 5 от Приложение 1).

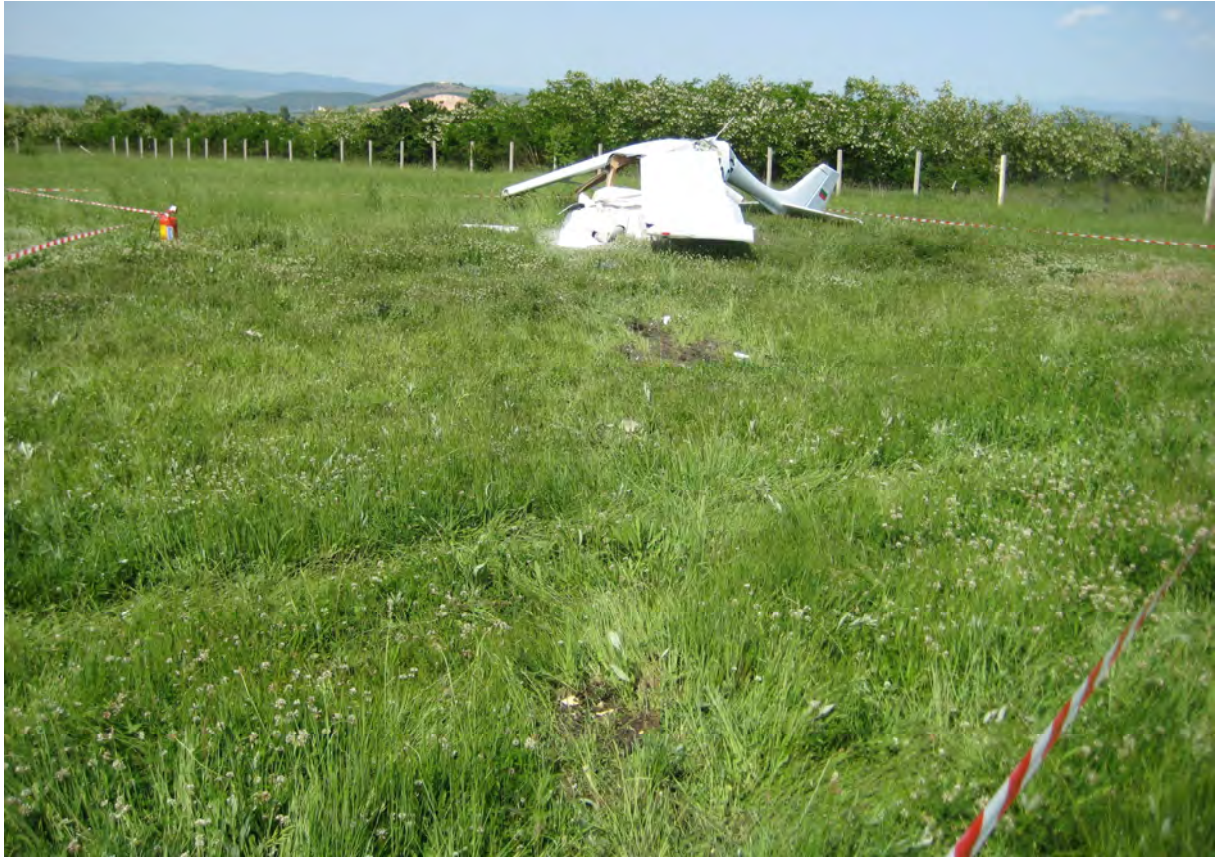
Фиг. 7

Първата следа от допир на ВС с земната повърхност е на 16 m от лявата страна на установеното ВС (фиг. 7 и фиг. 8 от Приложение 1). На 6 m след първата следа в същото направление към ВС има две следи от удар на лопати от винта с дълбочина 0,12 m. Непосредствено след тях се наблюдава голям участък от следи на триене в земната повърхност, липсваща трева и люспи от боя. (фиг. 9 от Приложение 1). Повредите получени от ВС при съприкосновение със земната повърхност са описани в параграф 2.3.

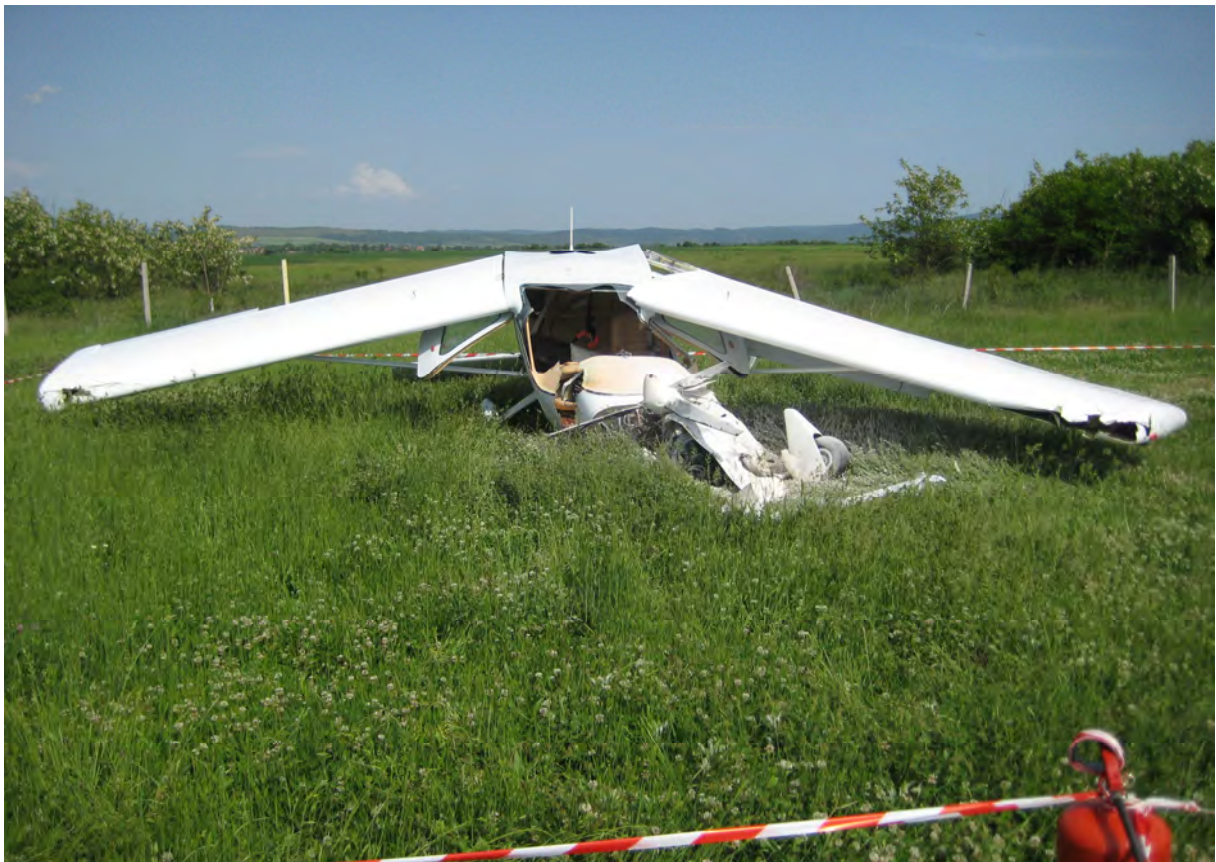
Фиг. 10

-Носовата стойка е откъсната от тялото и се намира непосредствено пред двигателя на ВС (фиг. 10 от Приложение 1). Основните стойки нямат видими повреди при външен оглед.

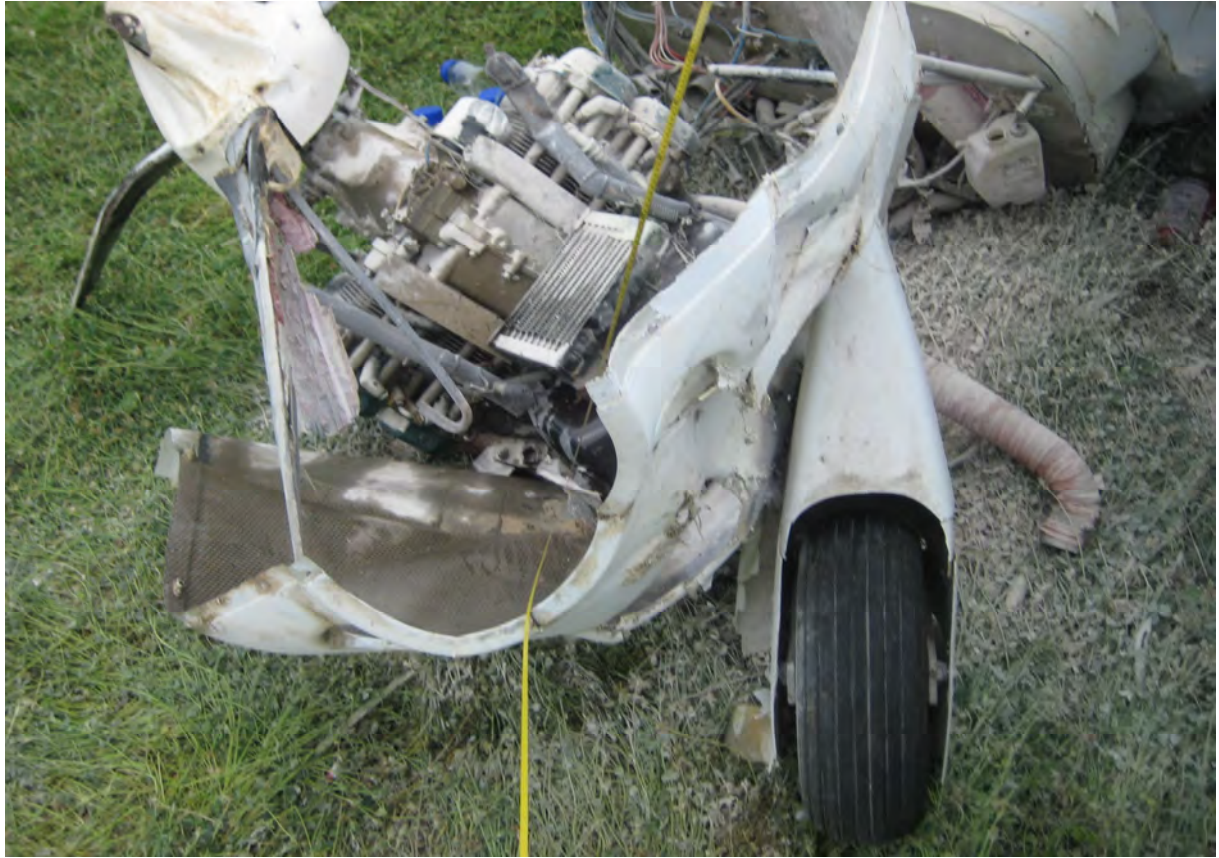
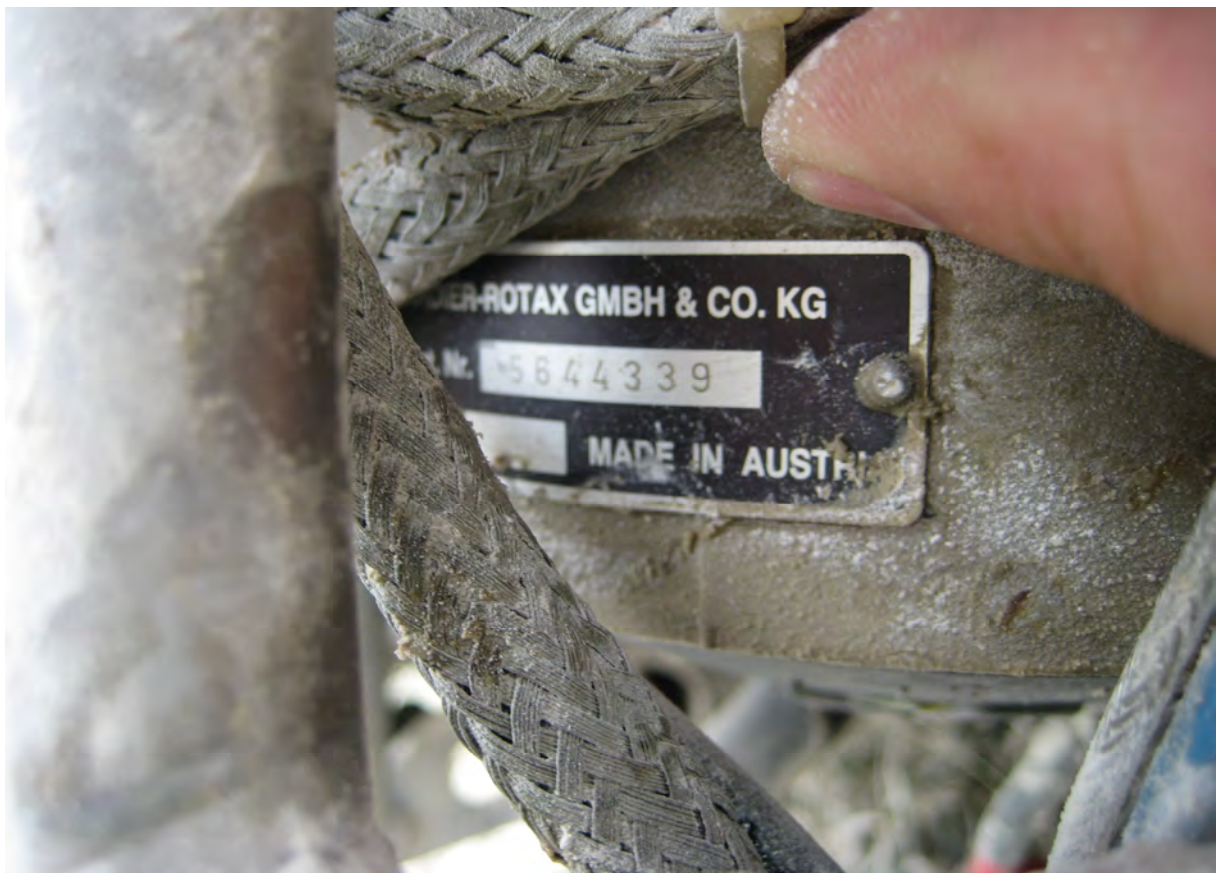
-Двигателят на ВС, тип Rotax 912 ULS, сериен номер № 5644339 (фиг. 11 и 12 от Приложение 1) е отделен от тялото на ВС и се намира пред кабината върху тревата, откъснат от моторамата и придържащ се към тялото само на електрически проводници.

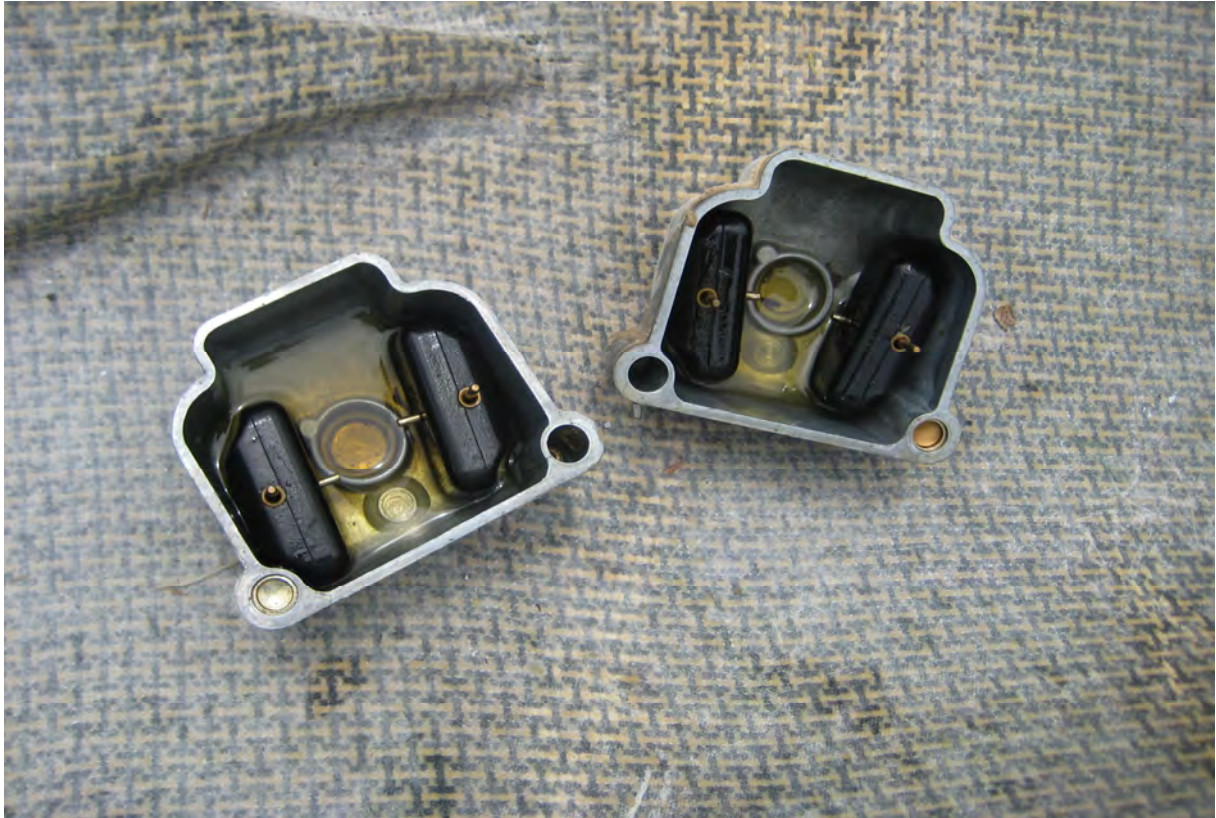
Фиг. 13

Проверката на горивните камери на двата карбуратора показва наличие на бензин (фиг. 13 от Приложение 1). Щеката за проверка на маслото на двигателя показва наличие на масло в нормите. Поставените свещи са препоръчителни за типа двигател. По двигателя има следи от опушване и прах от пожарогасител. По думите на пристигналия отговорник по аварийно - спасително осигуряване, в зоната на двигателя е възникнало горене, което е загасил с преносим пожарогасител, а кабелите на акумулаторната батерия е прерязал и я е отделил от ВС.

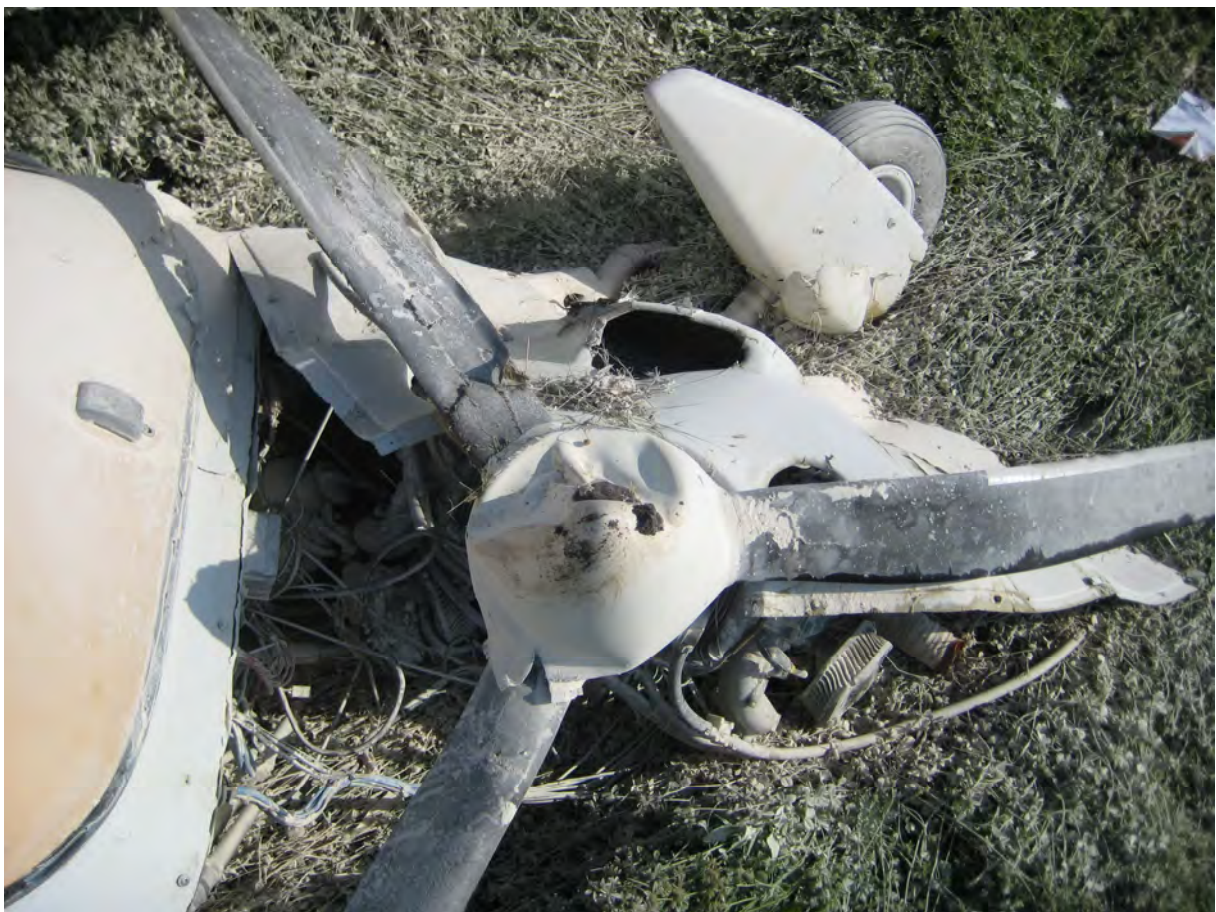
Фиг. 14

-Трилопатно витло е свързано към двигателя (фиг. 14 от Приложение 1). Лопатите са замърсени, разслоени, с пукнатини и огъвания. Аеродинамичният обтекател на витлото е деформиран и замърсен с пръст.

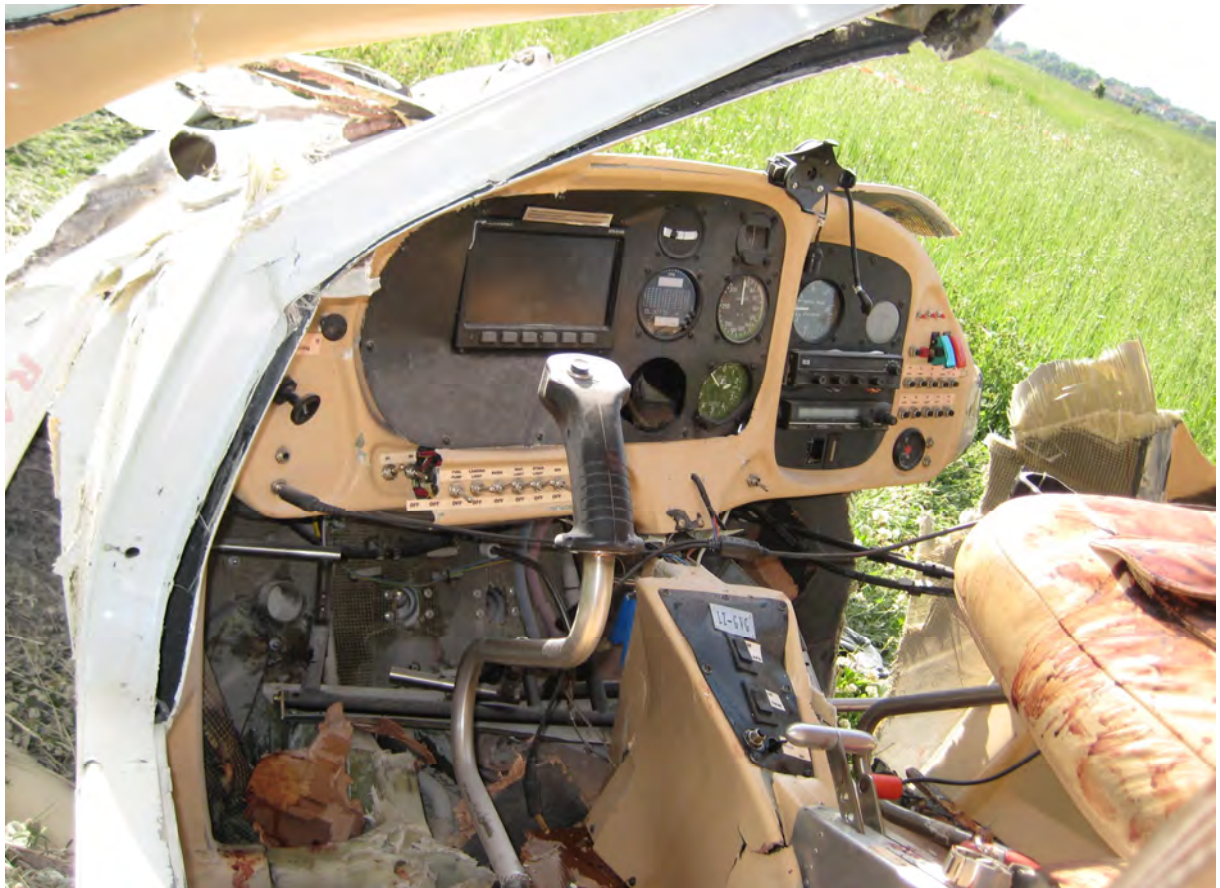
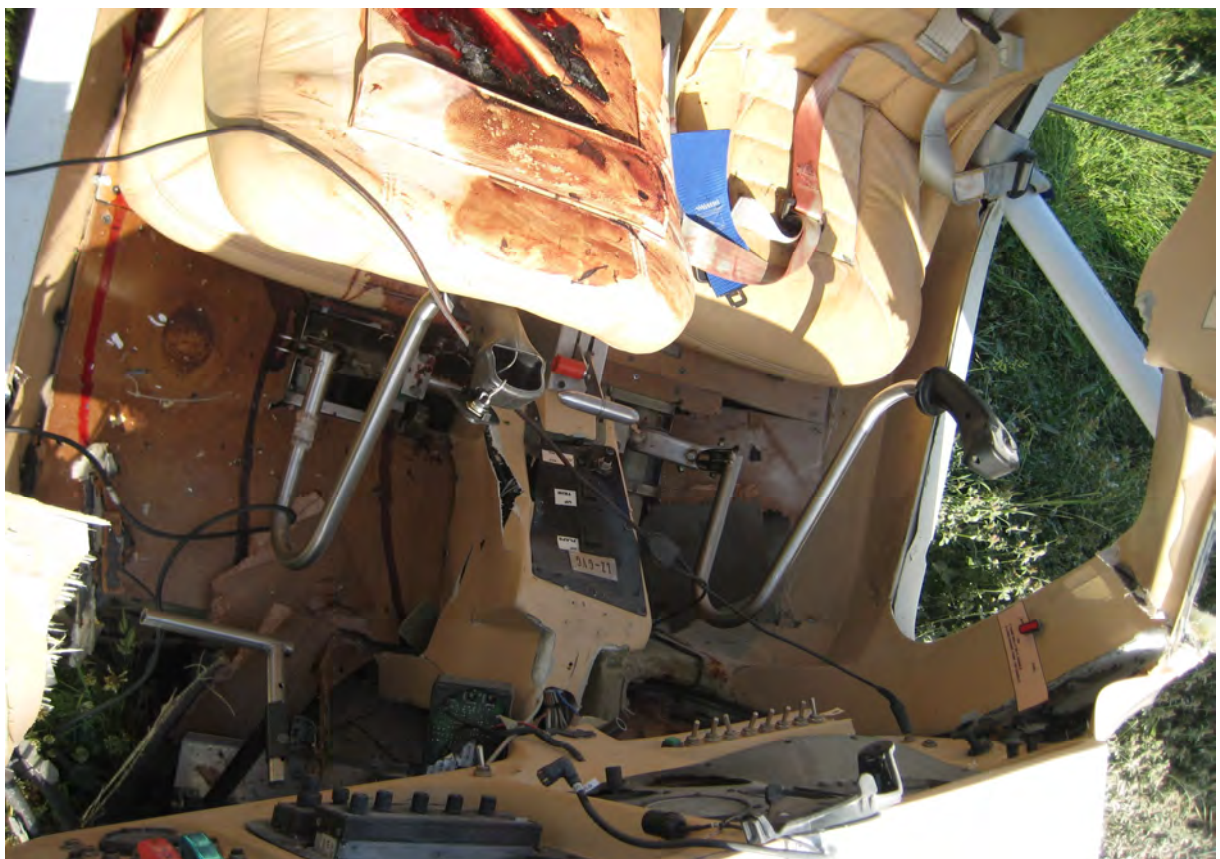
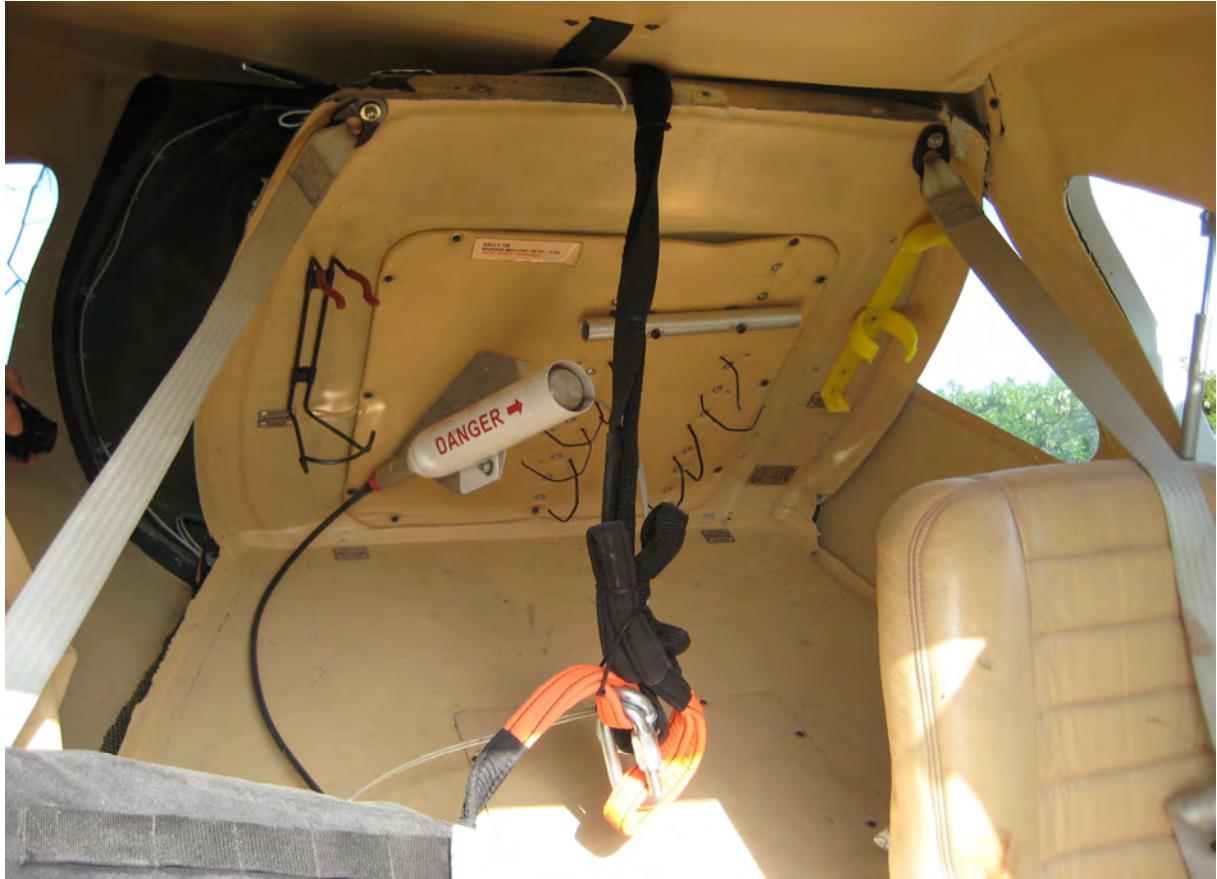
Кабината на ВС е с две една до друга седалки, оборудвани с поясни раменни колани. (фиг. 15; фиг. 16 и фиг. 17 от Приложение 1). Двете странични изходни врати са отворени. Положението на ръчките, органите за управление, приборите, превключвателите, табелките с надписите и аварийно-парашутната система и др. са снимково документирани, като снимките са приложени към документите по разследването. При проверка шурвалът и педалите в пилотската кабина се отклоняват, но движението не се придава към органите за управление. Ръкохватката за пускане на аварийния парашут е с поставен в отвора отключен катинар. От направените снимки е установено, че на приборното табло са изключени превключвателите на горивната помпа и GPS, превключвателите на двата магнета са включени. Скъсана е пломбата на превключвателя на противопожарната система, но същата не е задействана. Превключвателят за управление на клапите е на прибрано положение. Противопожарният пиропатрон под приборната дъска не е задействан. Ръчката за управление на двигателя е в крайно предно положение – позиция пълна газ. Лостът за управление не се движи в посока елерони.

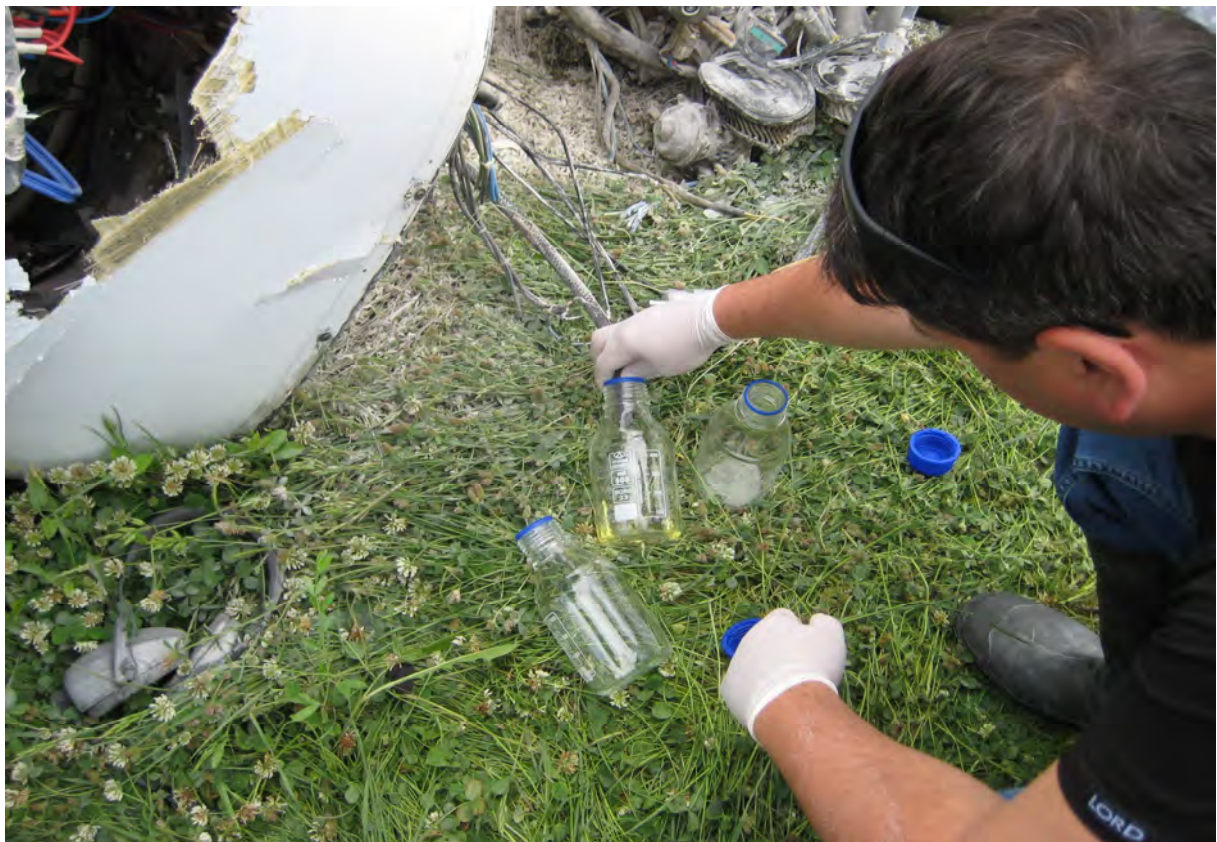
Фиг. 22

Съгласно показанията на гориво-показателните тръби в кабината, в самолета има налични 50 l в ляв и 15 l в десен резервоар гориво. Разликата в показанията между двете мерни стъкла се дължи на наклона на ВС наляво и при поставяне на крилото хоризонтално, се изравняват. Двата крана за пропускане на гориво от резервоарите към двигателя са в позиция отворено (фиг. 19; фиг. 20 и фиг. 21 от Приложение 1). Взета е проба на бензин за анализ (фиг. 22 от Приложение 1).
