# ОКОНЧАТЕЛЕН ДОКЛАД

разследване на авиационно произшествие, реализирано на 02.08.2015 г.  
с вертолет R22 ВЕТА, без регистрационни знаци, експлоатиран от  
собственик, в землището на село Узунджово, област Хасково

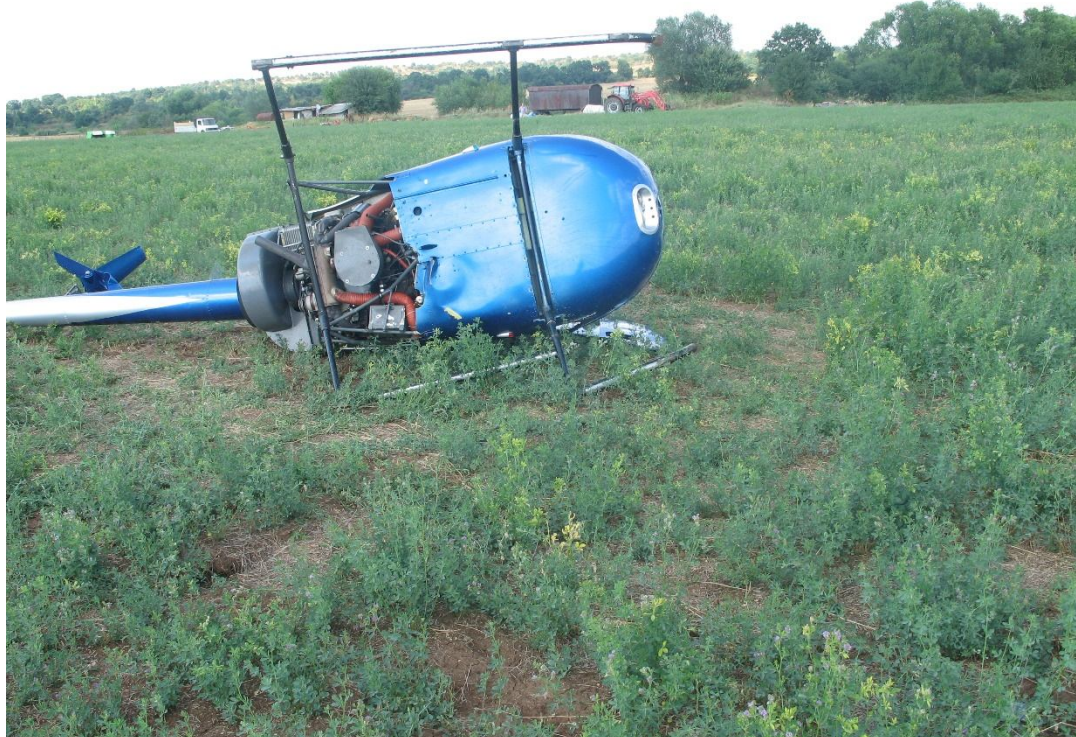
Фиг. 1.

- Разрушени опорни ски.
- Разрушен носещ винт.
- Разрушен автомат наклонител.
- Откъснат опашен винт и стабилизатора на опашната греда.
- Разрушено остъкленieto на кабината.

Тези разрушения могат да се видят на снимки на фиг. 1 до фиг. 6 от Приложение

При опит да излети от мястото където се намира, при порив на вятъра отляво и отзад, вертолетът се срива от височина около метър, главния винт осъществява контакт с земната повърхност и вертолетът се разбива, като се разрушава опашната греда, лопатите на основните и опашните витла, остъкленieto на кабината и тялото на вертолета поляга на лявата страна. Това се вижда на снимките на фиг. от 1 до 4. Вертолетът е полегнал в компасен курс 128<sup>0</sup>.

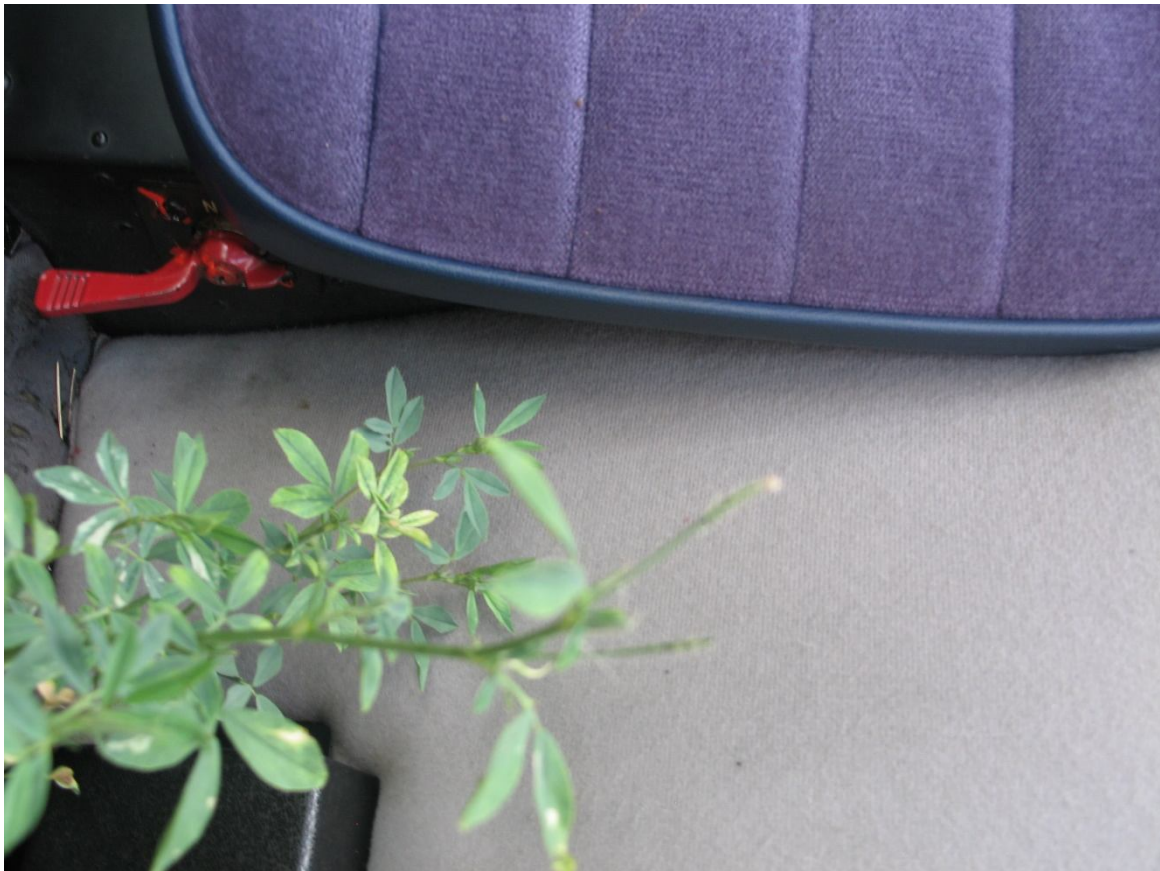
Фиг. 6.

- Обогатителят на сместа е на богатата смес.
  - Отоплението на карбуратора е изтеглено на 0,5 cm.
  - Налично гориво – непосредствено преди излитането е заредено 30 литра автомобилен бензин 100 октана, част от бензина е изтекъл на мястото на събитието след удара. От левия резервоар беше източен 1 литър бензин за изследване. Горивния кран е в затворено положение, фиг. 6 от Приложение 1.

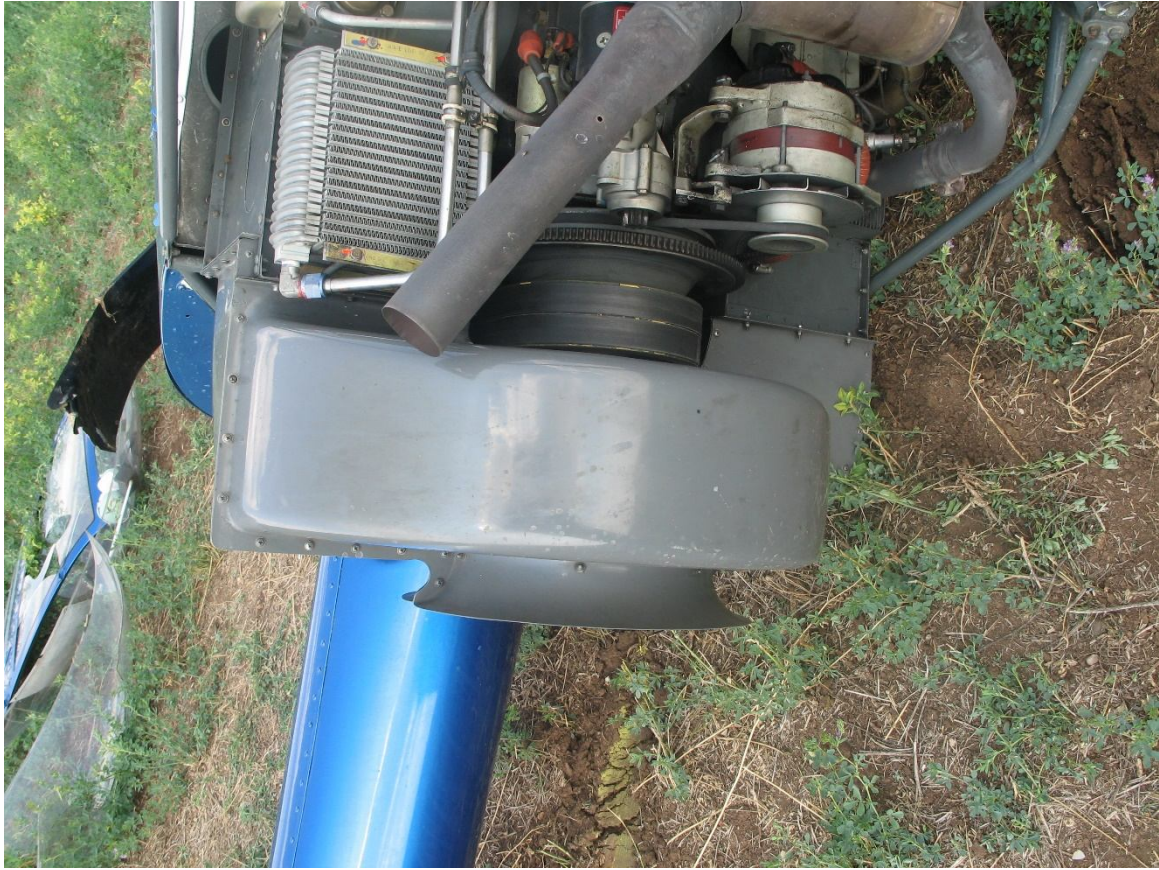
Фиг. 7.

- Ремъчният редуктор е в добро състояние, фиг. 7 от Приложение 1.
  - На централното приборно табло на вертолета има идентификационен номер N2364B, фиг. 8 от Приложение 1.

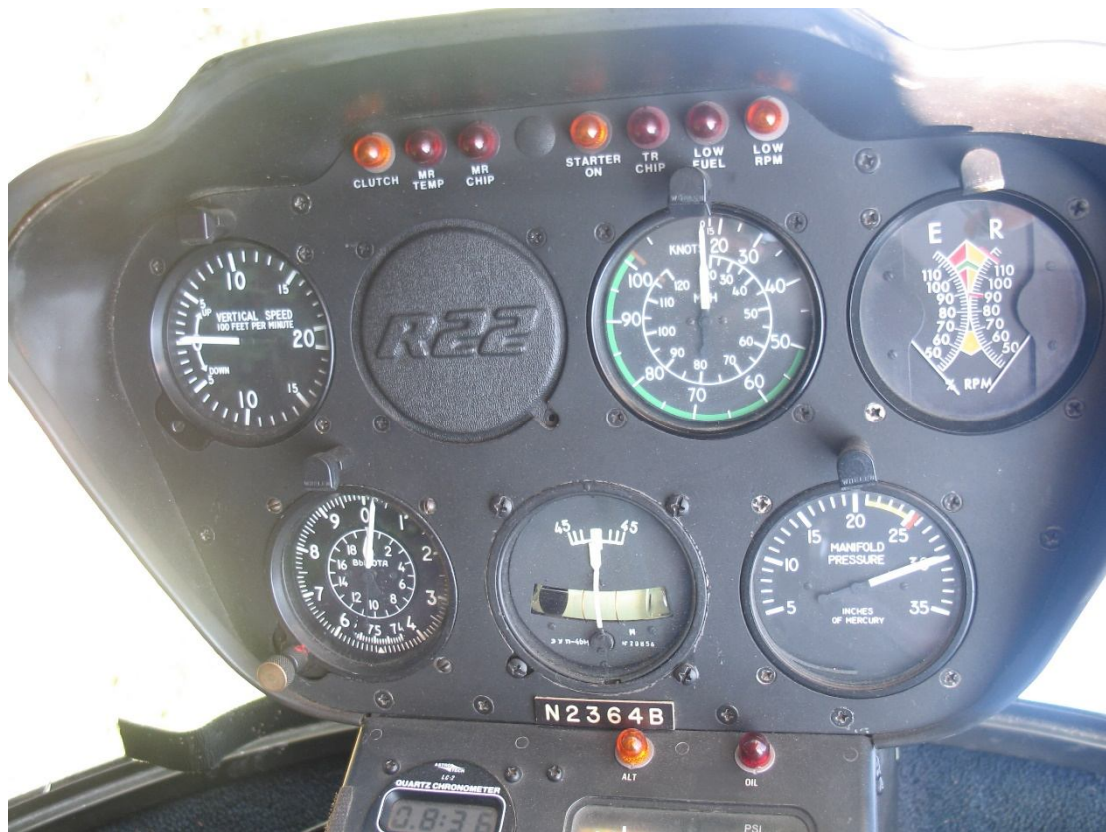
Фиг. 8.

На централното приборно табло на вертолета има идентификационен номер N2364B. Това може да се види на снимката показана на фиг. 8 от Приложение 1. Този номер е от регистъра на Федералната администрация по авиация (FAA) на САЩ където е отнесен за вертолет Robinson R22 Beta, сериен номер 2362. Вертолет с такъв номер е произведен 1993 г. и е оттеглен от регистъра на 13.05.2015 г. поради изтичане на срока.

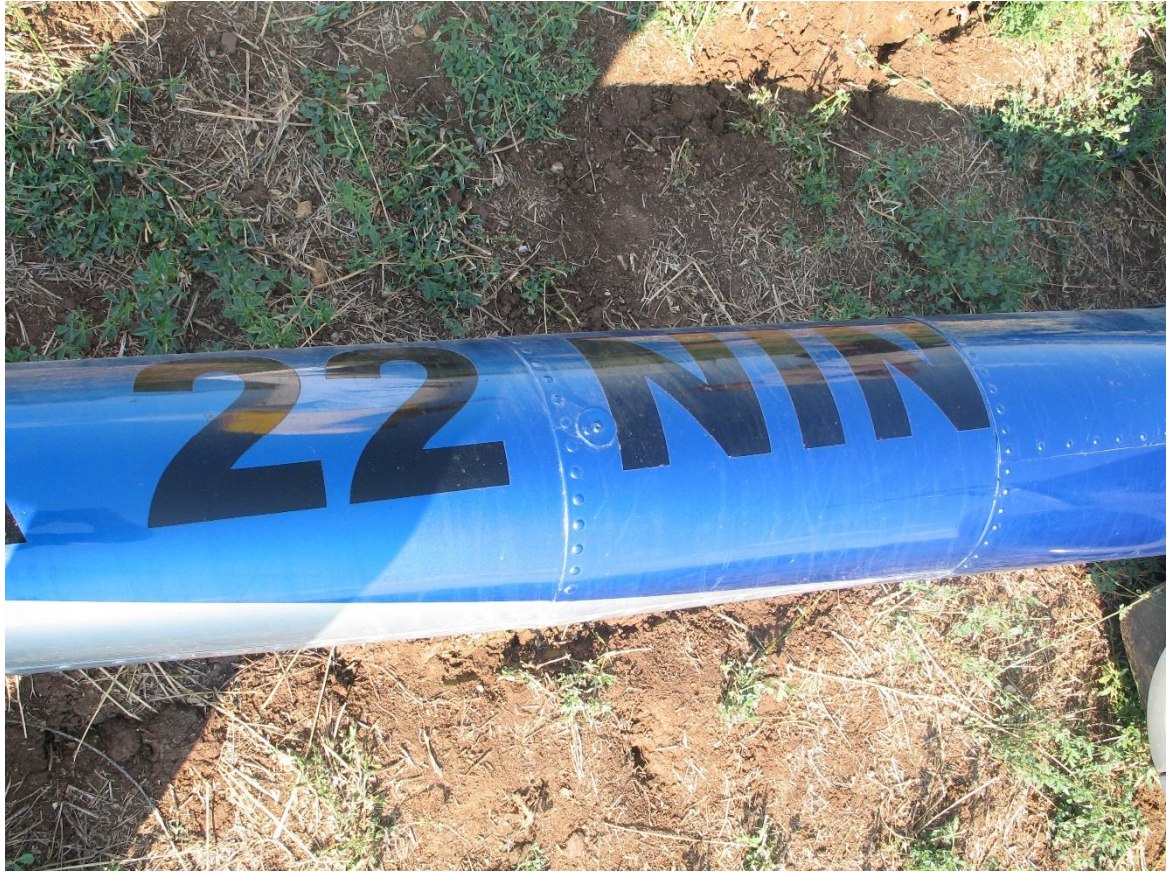
Фиг. 9.

- Моточасовникът на вертолета показва 3018,1 h, фиг. 9 от Приложение 1.
  - На опасната греда на вертолета има надпис „22 NIN“
- На борда на вертолета няма нито един документ от тези които в съответствие с международната конвенцията за гражданска авиация и Закона за гражданското въздухоплаване на Република България трябва да се намират на борда на всяко ВС, извършващо полет във въздушното пространство на Република България.
