ОКОНЧАТЕЛЕН ДОКЛАД

разследване на авиационно произшествие, реализирано на 25.07.2015 г. с вертолет Robinson R-44 Raven I, регистрационни знаци LZ-RLH, експлоатиран от авиационен оператор „Авиоотряд Варна” ООД, при кацане в района на пристанище Царево.

2016 г.

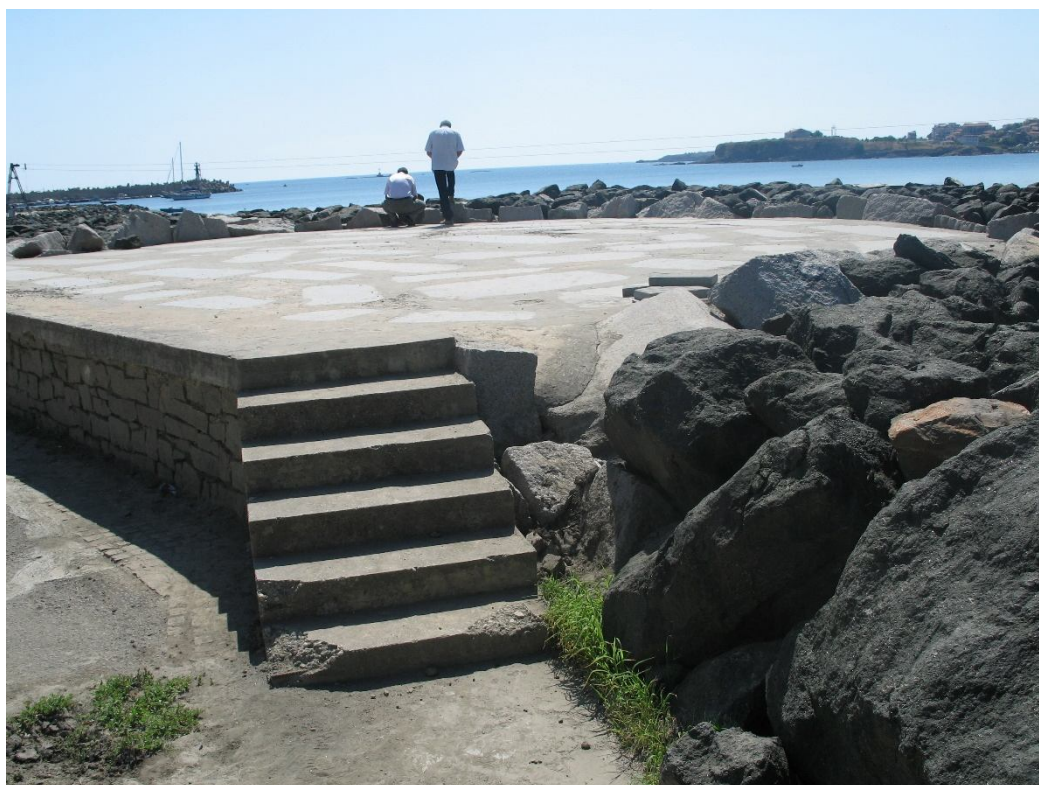
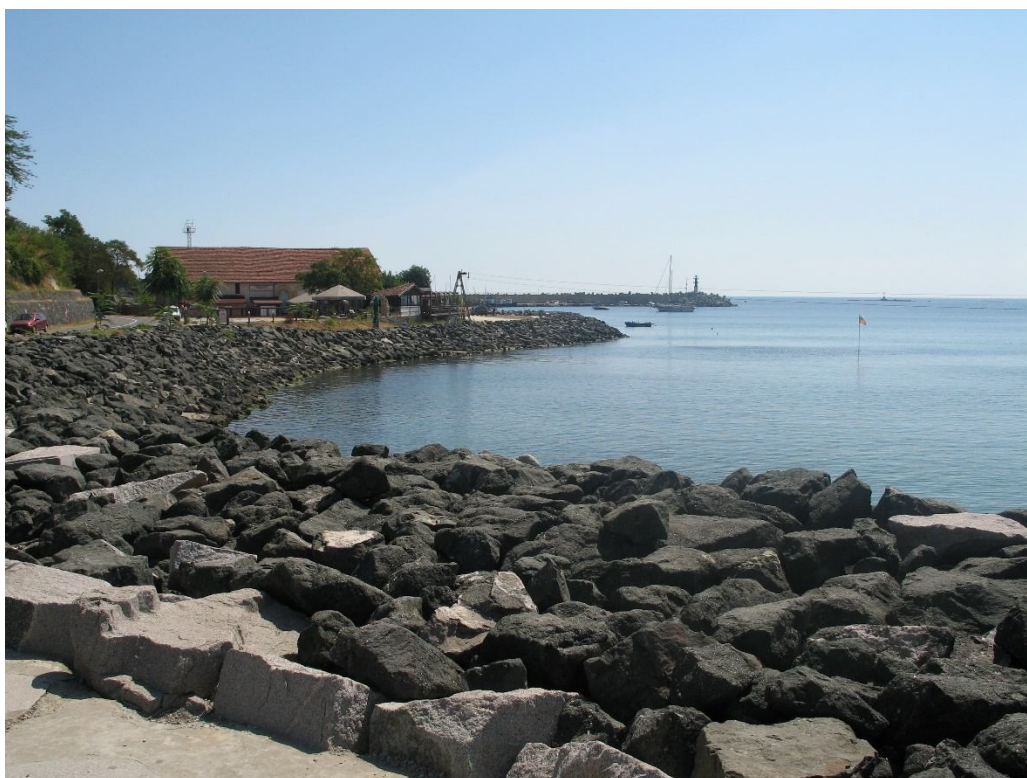
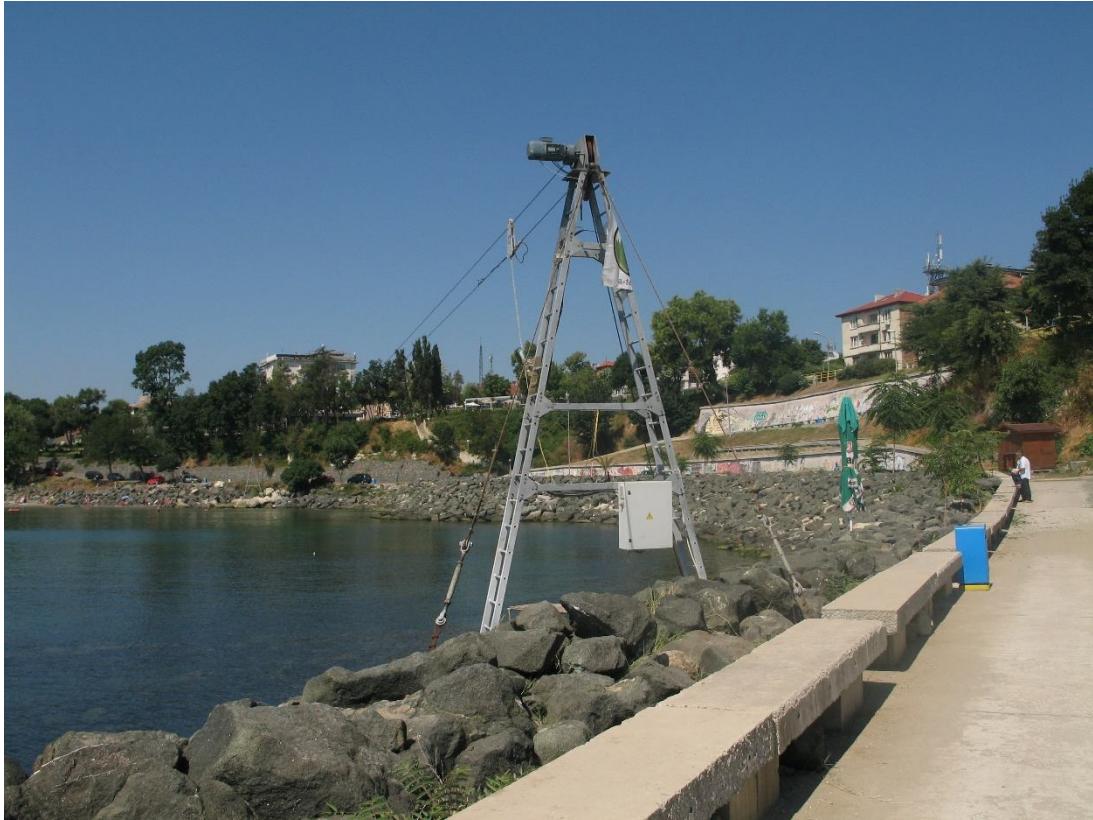
Площадката представлява бетонна лятна естрада с правоъгълна форма и размери 11x10 m, като същата е оградена от големи камъни, изпълняващи ролята на вълнолом. Разположението и координати на площадката са показани на фиг. 16 от Приложение 1. На фиг. 1 до 3 от Приложение 1 са показани снимки естрадата.

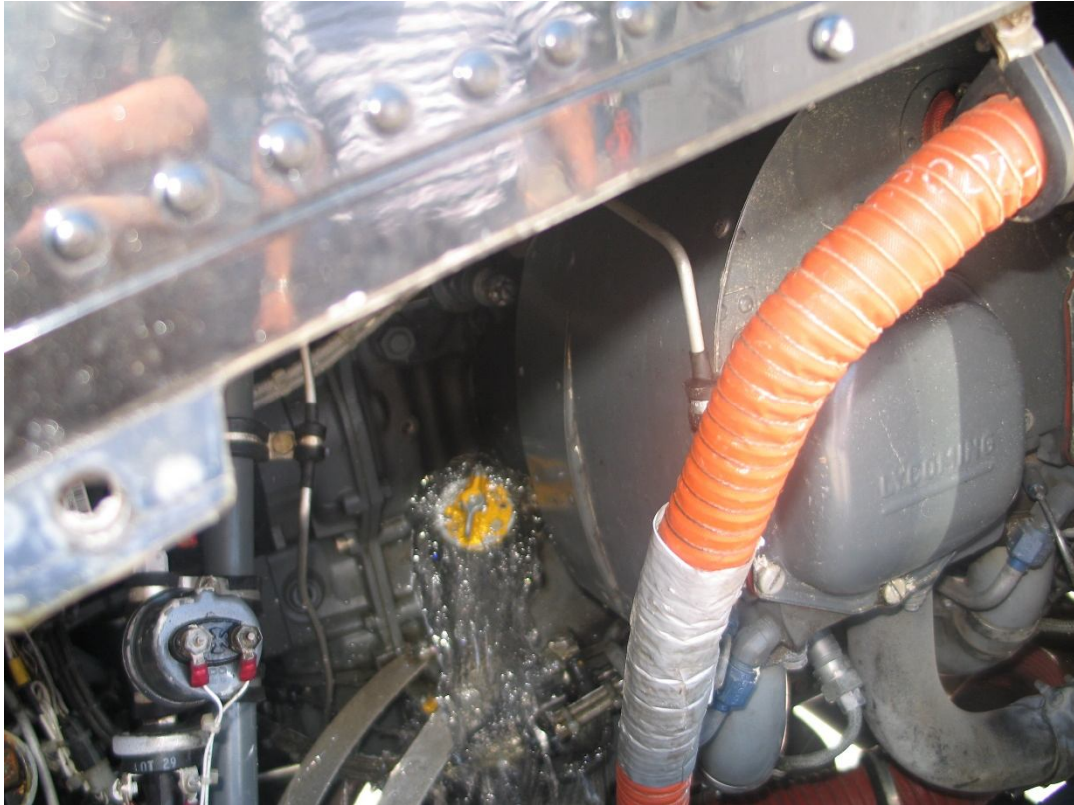
Фиг.15.

- При опит за източване на бензин от десния резервоар беше източена бутилка 1,5 литра морска вода.
- При опит за проверка на нивото на маслото в картера на двигателя беше установено, че той е пълен с морска вода, фиг. 15 от Приложение 1;

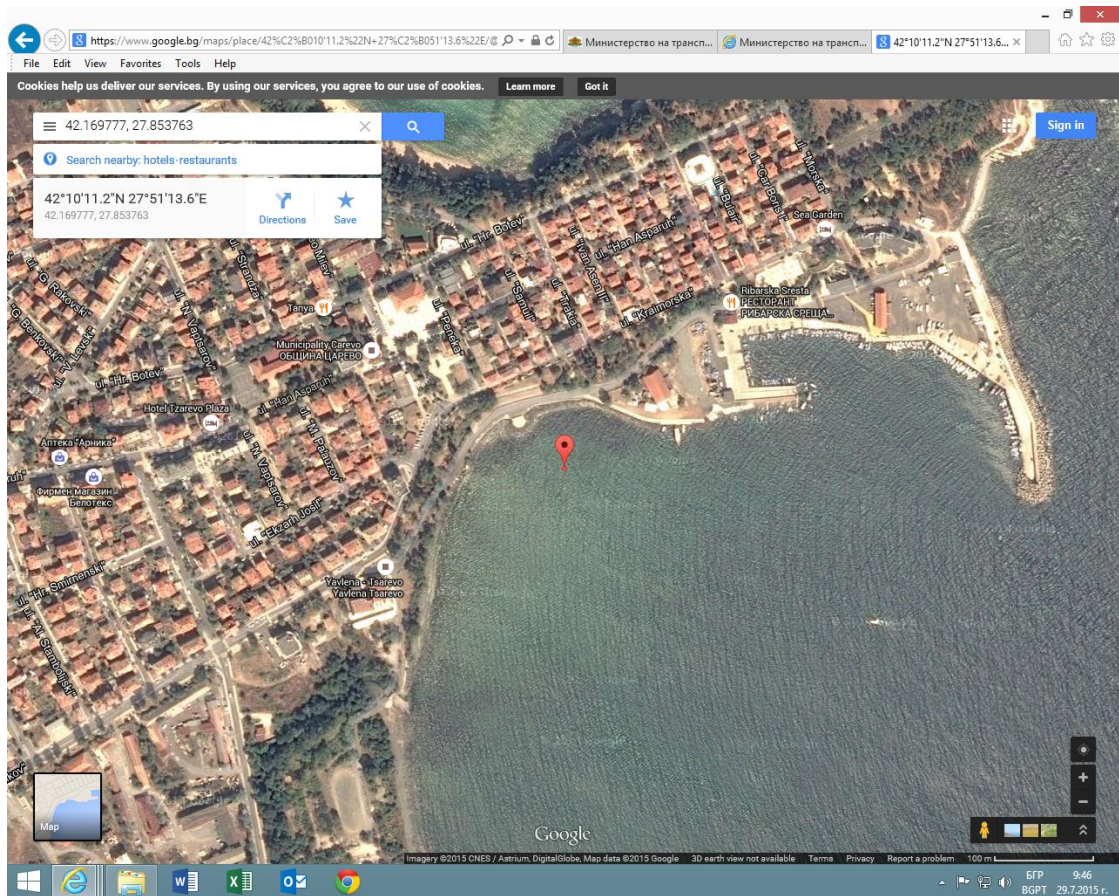
Фиг.16.

Авиационното произшествие е свързано със сблъсък на ВС с водната повърхност и е възникнало на място с координати, показани на фиг. 16 от Приложение 1. Вертолетът потъва на около 30 m от брега, на дълбочина 3...4 m.
