ОКОНЧАТЕЛЕН ДОКЛАД

разследване на сериозен инцидент, реализиран на 8 септември 2016 г., свързан с нарушаване на сепарацията между самолет A321-211 с регистрационни знаци TC-ATF и самолет B737-8F2 с регистрационни знаци TC-JVS в контролираното въздушно пространство на Република България.

2017 г.

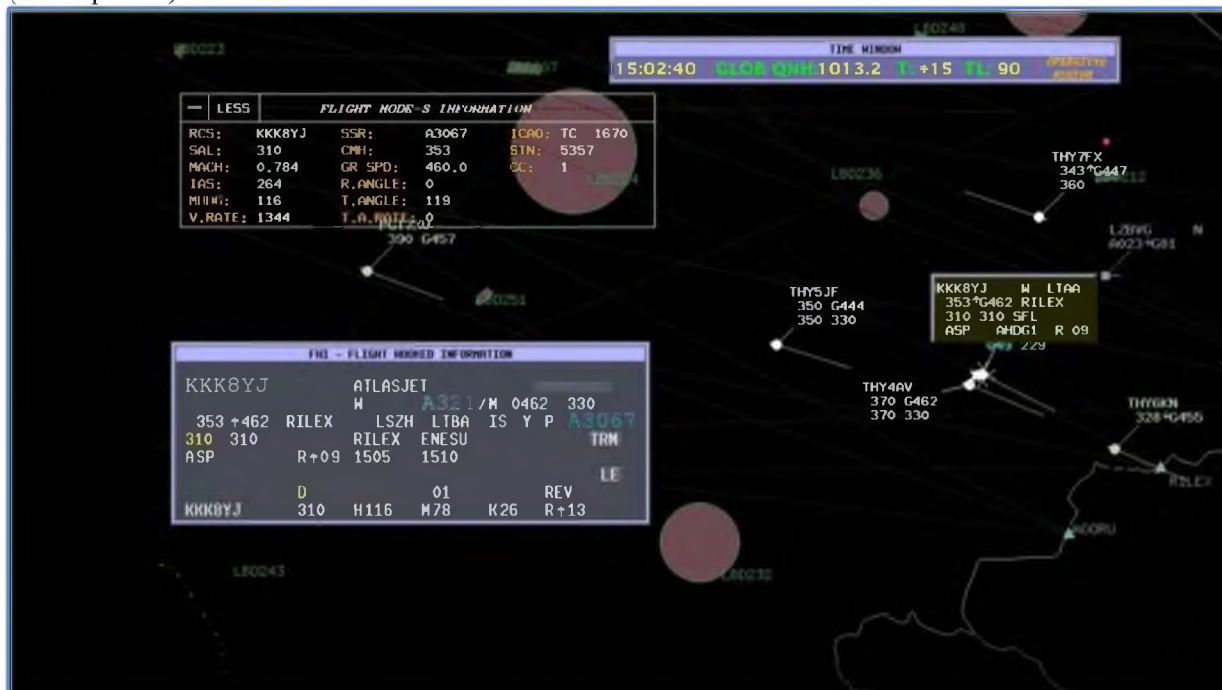
Фиг. 1

В съответствие с радарната информация се наблюдава, че в 15:02:29 h самолет A321-211 KKK8YJ започва набор на височина, вместо зададеното снижение до FL310. Разстоянието между KKK8YJ и THY4AV в този момент е 1,9 NM и вертикалната сепарация е 1900 ft. (Виж фиг. 1)

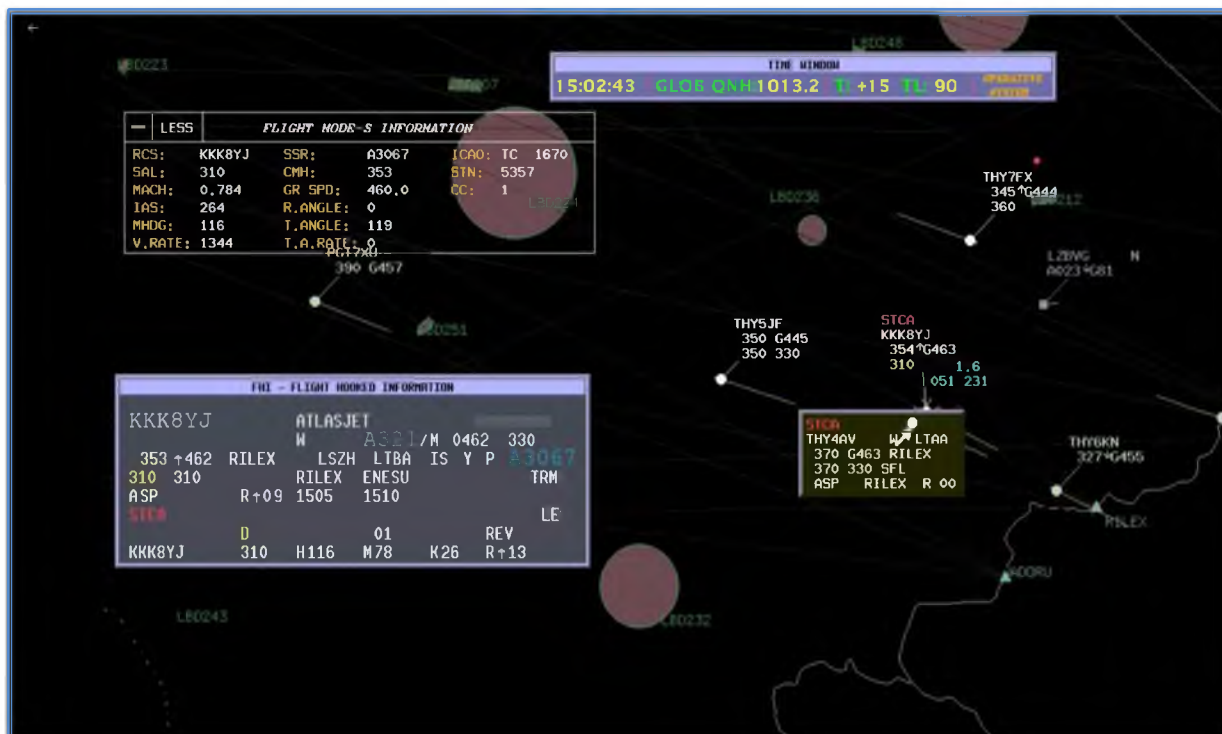
Фиг. 2

В 15:02:43 h АСУВД SELEX генерира предупреждение за краткосрочен конфликт (STCA) между самолет B737-8F2 THY4AV и самолет A321-211 KKK8YJ, което се

изобразява на работното място на сектор SBL. В този момент РПП издава инструкции към THY4AV за снижение от FL370 до FL350. ЕВС не потвърждава издадената инструкция, но РПП продължава снижението му до FL330, указвайки V/S на снижение от - 1000 ft/min или по-малко. Отново няма потвърждение от страна на ЕВС на THY4AV. В този момент KKK8YJ вече пресича FL357 в набор до неизвестно полетно ниво с V/S от +1500 ft/min. Разстоянието между двете ВС е 1,5 NM и вертикална сепарация 1247 ft. (Виж фиг. 2)

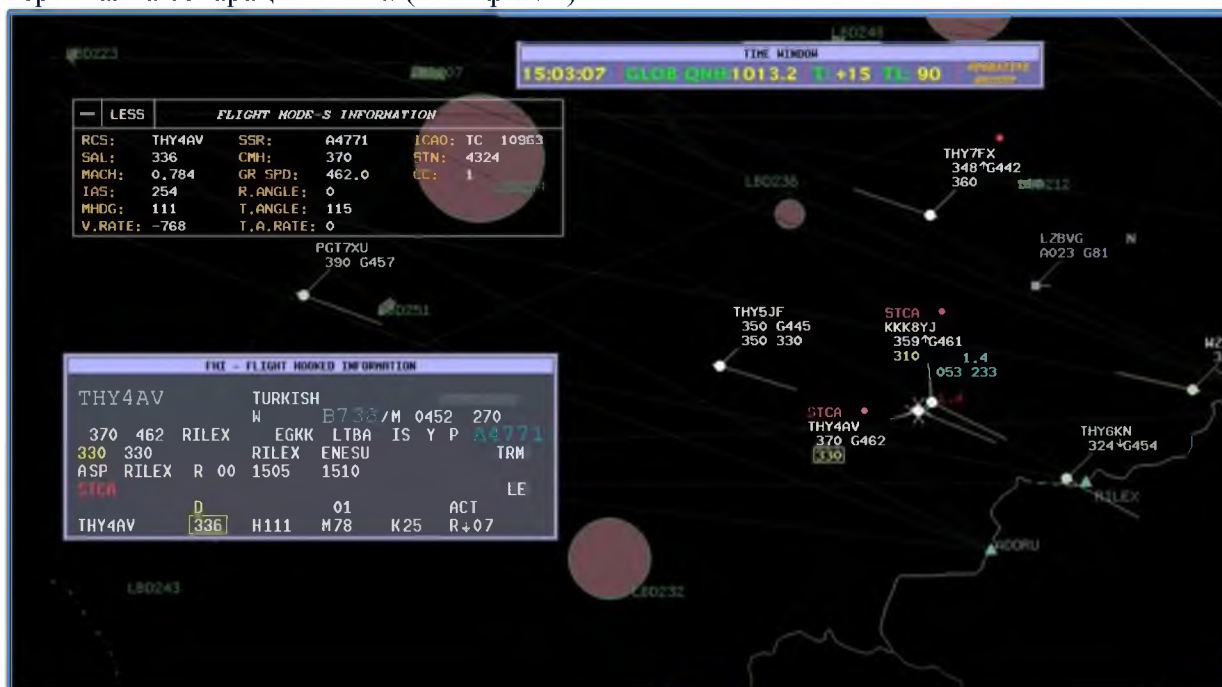
Фиг. 3

В 15:03:07 h са нарушени минималните норми за радарна сепарация. THY4AV снижава и пресича FL368 с V/S на снижение от - 1300 ft/min, а KKK8YJ пресича FL360 в

набор на височина с V/S от +1500 ft/min. Разстоянието между двете ВС е 1,5 NM и вертикална сепарация 852 ft. (Виж фиг. 3)

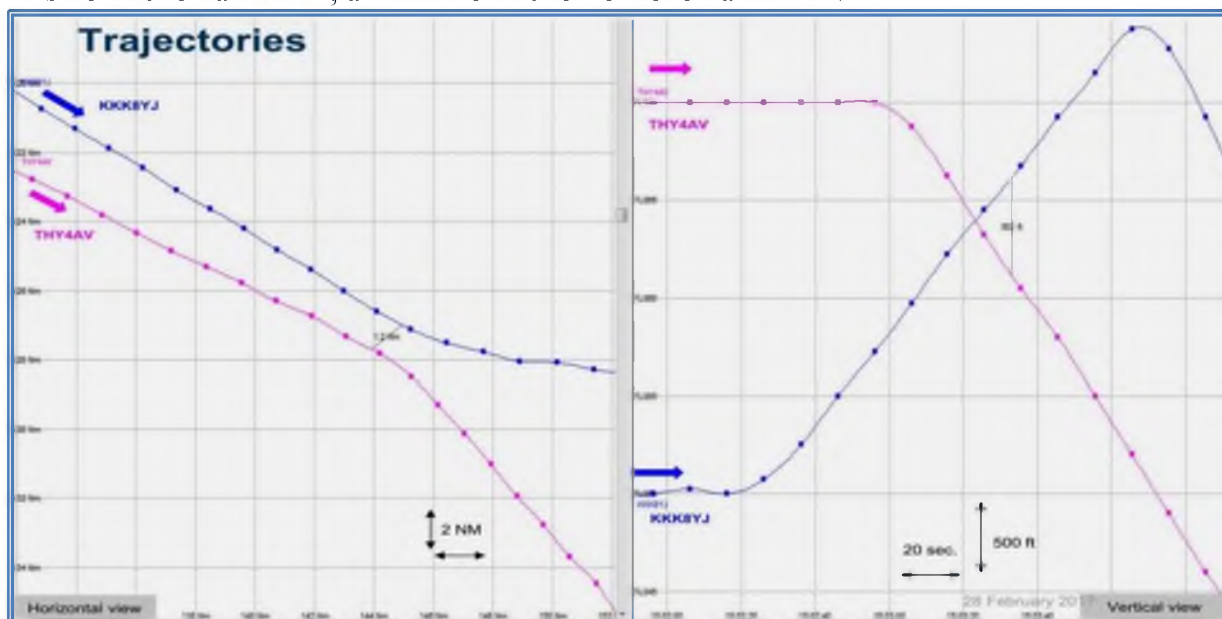
Фиг. 4

Съгласно извършената симулация (Приложение 2), най-близката точка на сближение е настъпила в 15:03:33 h. Хоризонталното отстояние между двете ВС е 1,24 NM, а вертикалното – 500 ft. (Виж фиг. 4)

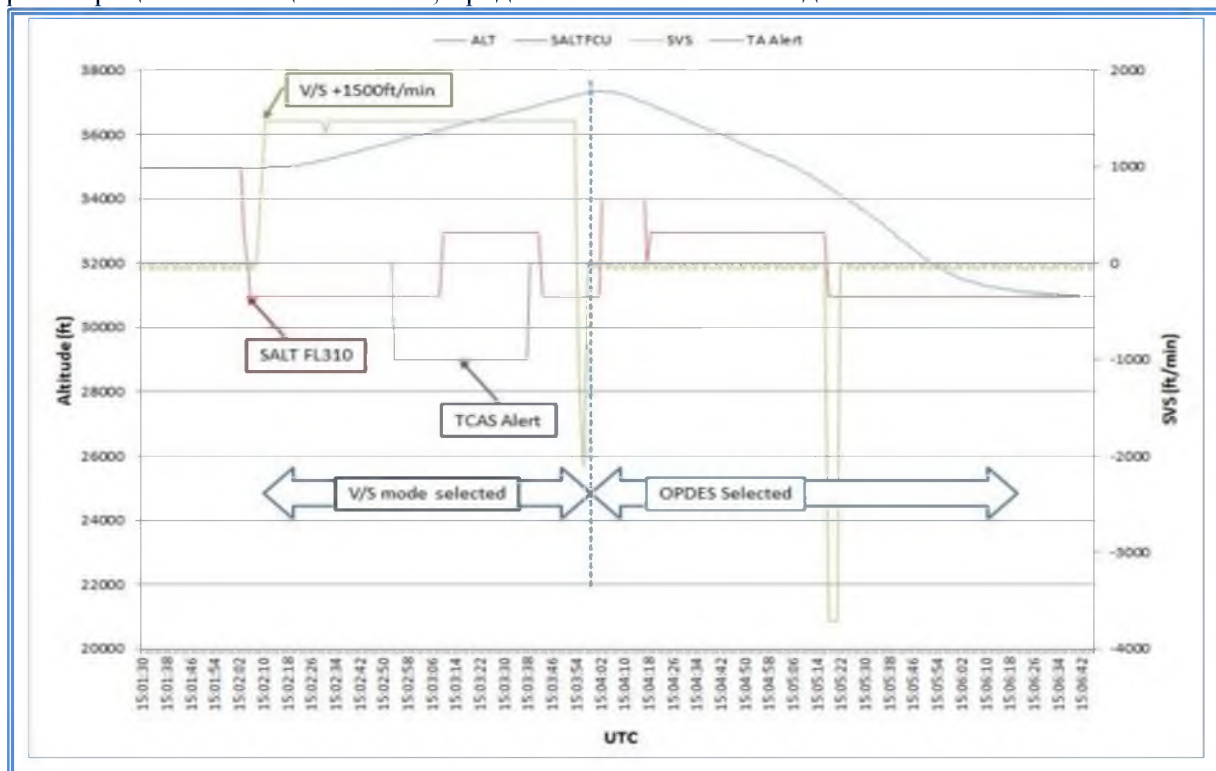
В 15:02:03 h EBC на KKK8YJ извършва промени на FCU: като височината на SALT е променена на ПН310, OPDES е избран за 1 s, след което е превключен на SVS +1500ft/min и тангажът нараства от 1.4° до 4.2°. Самолетът започва набор на височина вследствие на зададената положителна V/S.

На Фиг. 5 е показана схема с параметрите на снижението на самолет A321-211 KKK8YJ с регистрационни знаци TC-ATF, предоставен от Airbus след анализ на DFDR от полета:
