# ОКОНЧАТЕЛЕН ДОКЛАД

разследване на авиационно произшествие, реализирано на 05.09.2016 г. със самолет P92-JS, регистрационни знаци LZ-DBI, при изпълнение на полет по кръга в района на летателна площадка Долна Баня

2017 г.

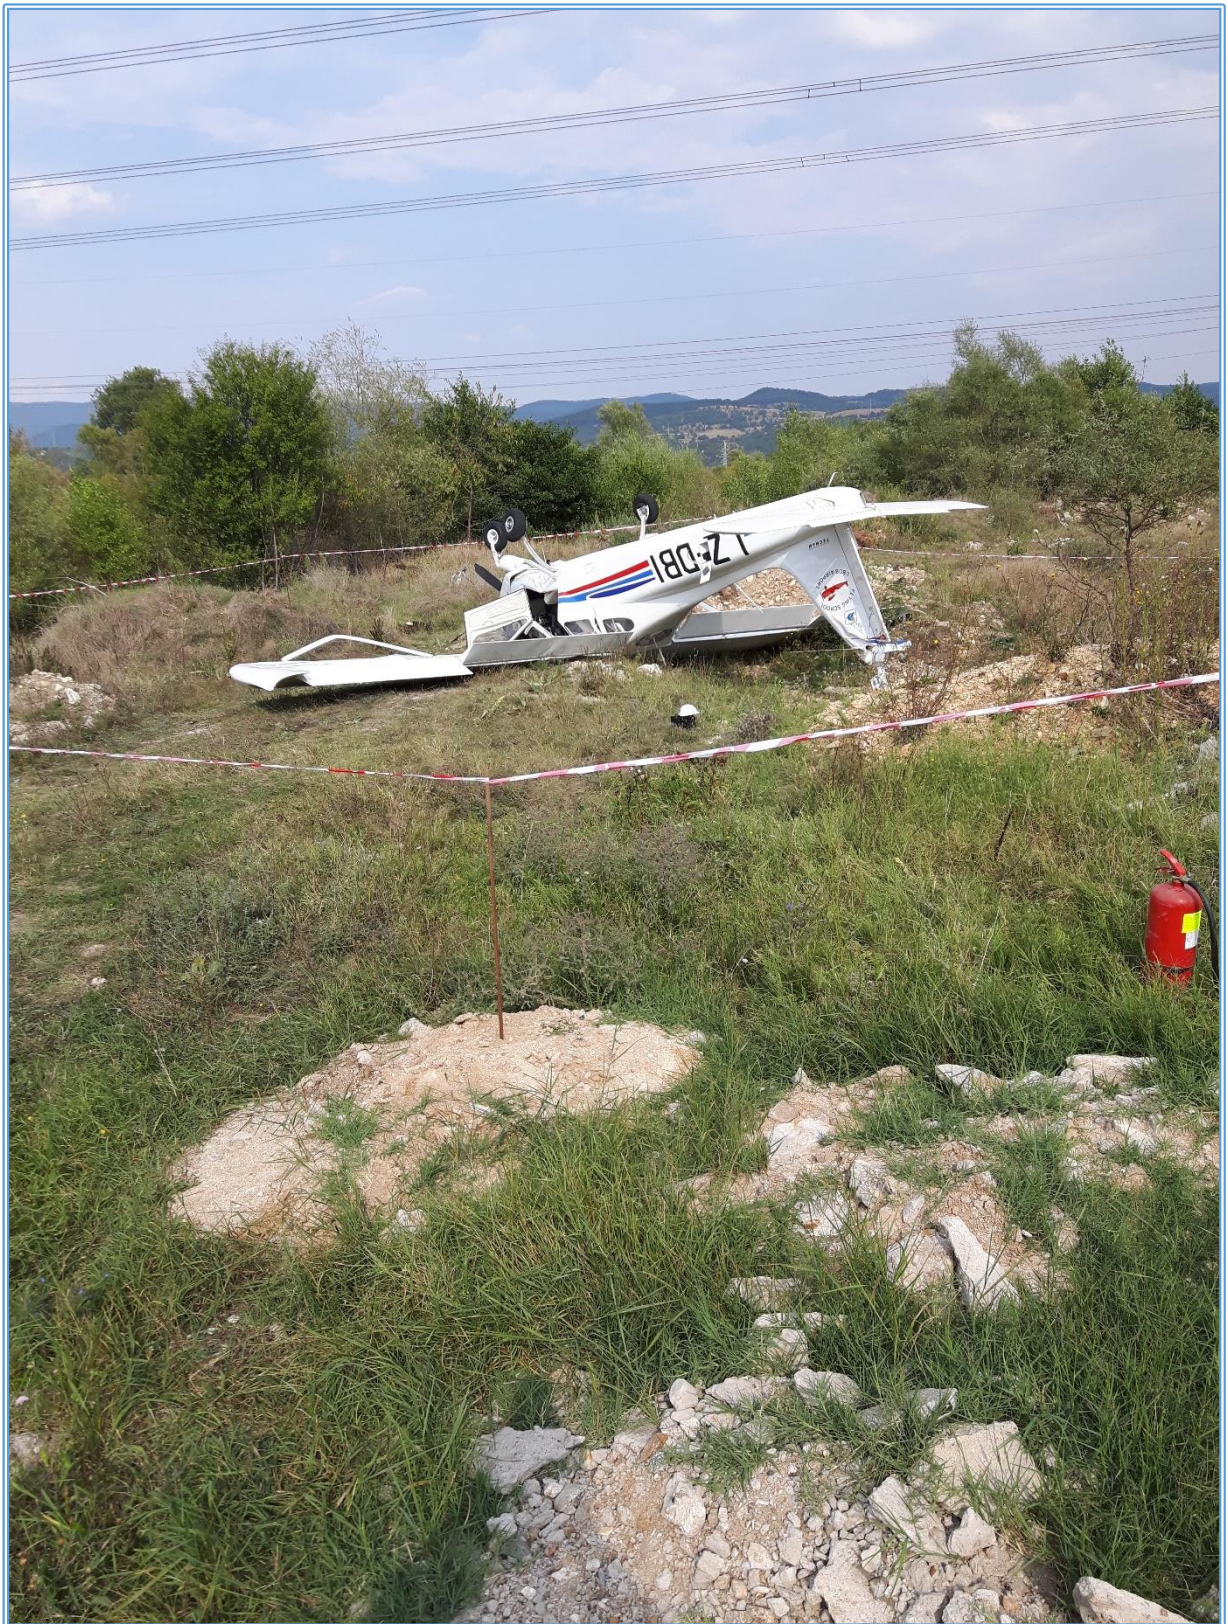
Фиг.1.

Останките на ВС са разположени компактно, като е съхранена целостта на планера, както е видно на снимките на фиг. 1, 3, 4, 5 и 6 от Приложение 1.

Координатите на мястото на сблъсъка на самолета със земната повърхност са N 42°18'32,1", E 23°50'7,6" и надморска височина 522 m. На фиг. 1 и фиг. от 3 до 6, от Приложение 1, са показани снимки на самолета на мястото на събитието, направени от различни посоки. На фиг. 2 е показана снимка на електропроводната мрежа за високо напрежение на мястото на реализиране на събитието.

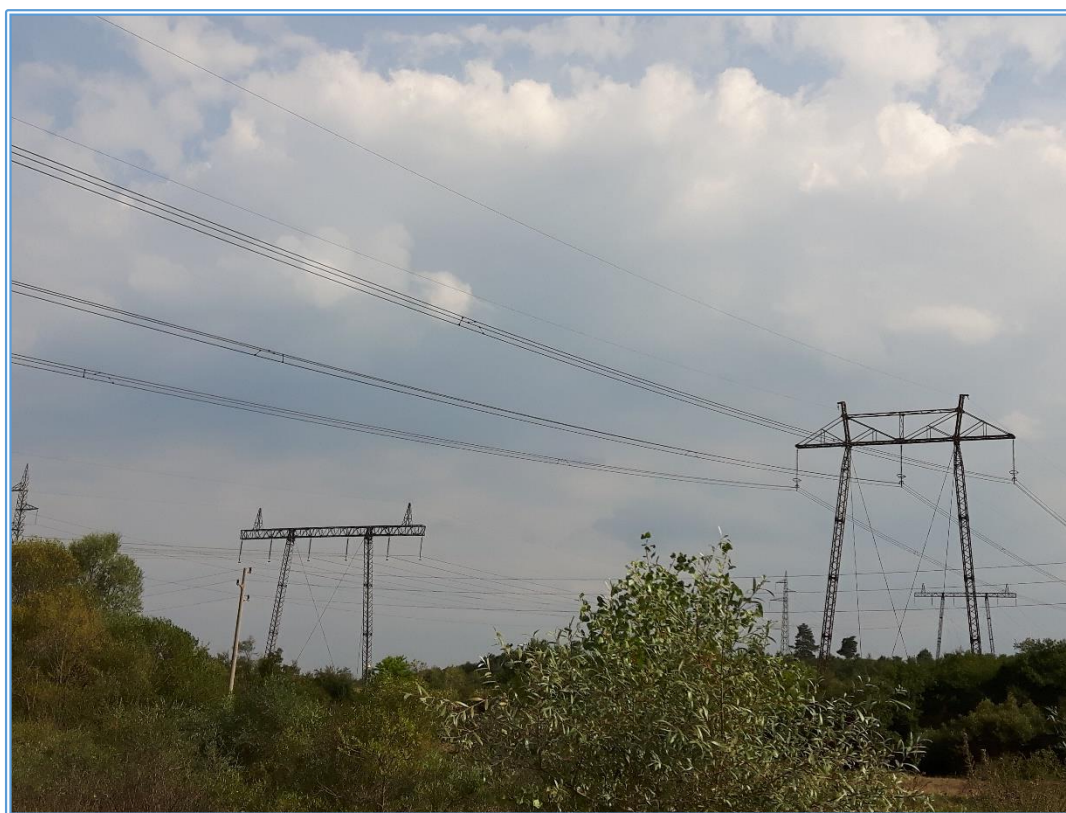
Фиг. 2.

Деформирани са на възлите на закрепване на изолационните чаши на най-горния проводник на двата електрически стълба между който е прелетял самолета, фиг. 2 и фиг. 4 от Приложение 1.

Забелязва се деформация на възлите на закрепване на изолационните чаши на най-горния проводник на двата електрически стълба между който е прелетял самолета, фиг. 2 и фиг. 4 от Приложение 1.

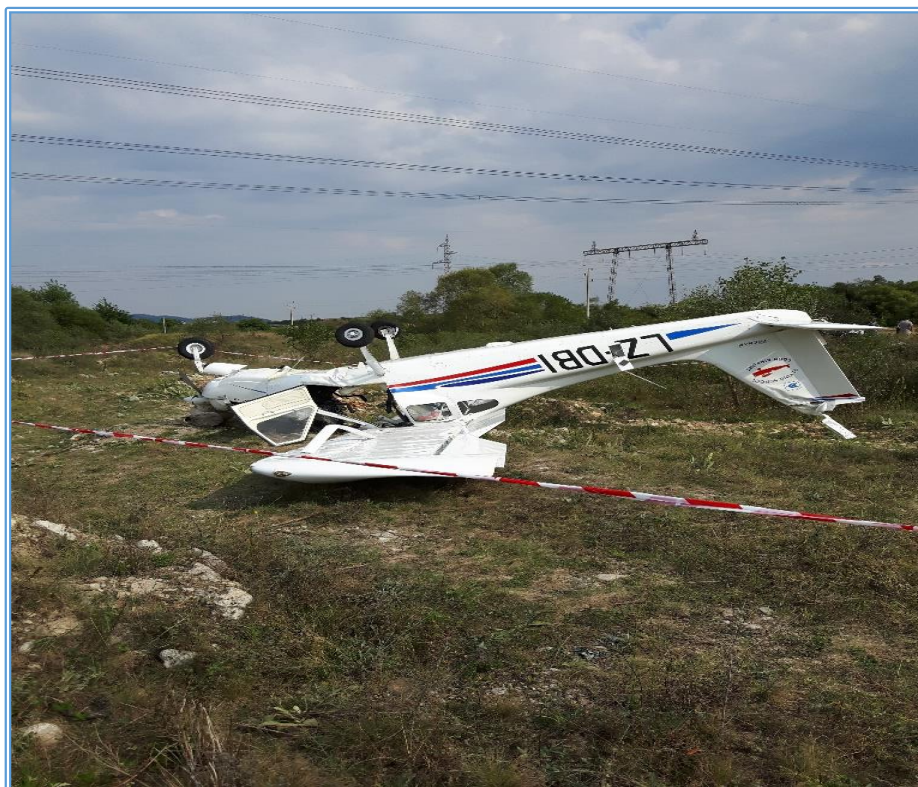
Фиг. 3.

- Деформирана е рамата за закрепване на двигателя и има разкъсвания на обшивката в носовата зона на ВС;
- Разрушени са рамките на кабината;
- Дясната врата е деформирана и заклинена от подпората на дясното полукрило при което се налага тя да бъде разрязана за изваждане на пилота и пътника. Описаните до тук повреди на ВС могат да се видят на снимките показани на фиг. 3, 4, 5 и 7 от Приложение 1;

и масла. Тъй като ВС на мястото на събитието е обърнато по гръб и горивните кранове не са затворени е изтекла част от горивото от резервоарите. Разрушени са рамките на кабината. Дясната врата е деформирана и заклинена от подпората на дясното полукрило при което се налага за изваждане на пилота и пътника тя да бъде разрязана. Описаните до тука повреди на ВС могат да се видят на снимките показани на фиг. 3, 4, 5 и 7 от Приложение 1.

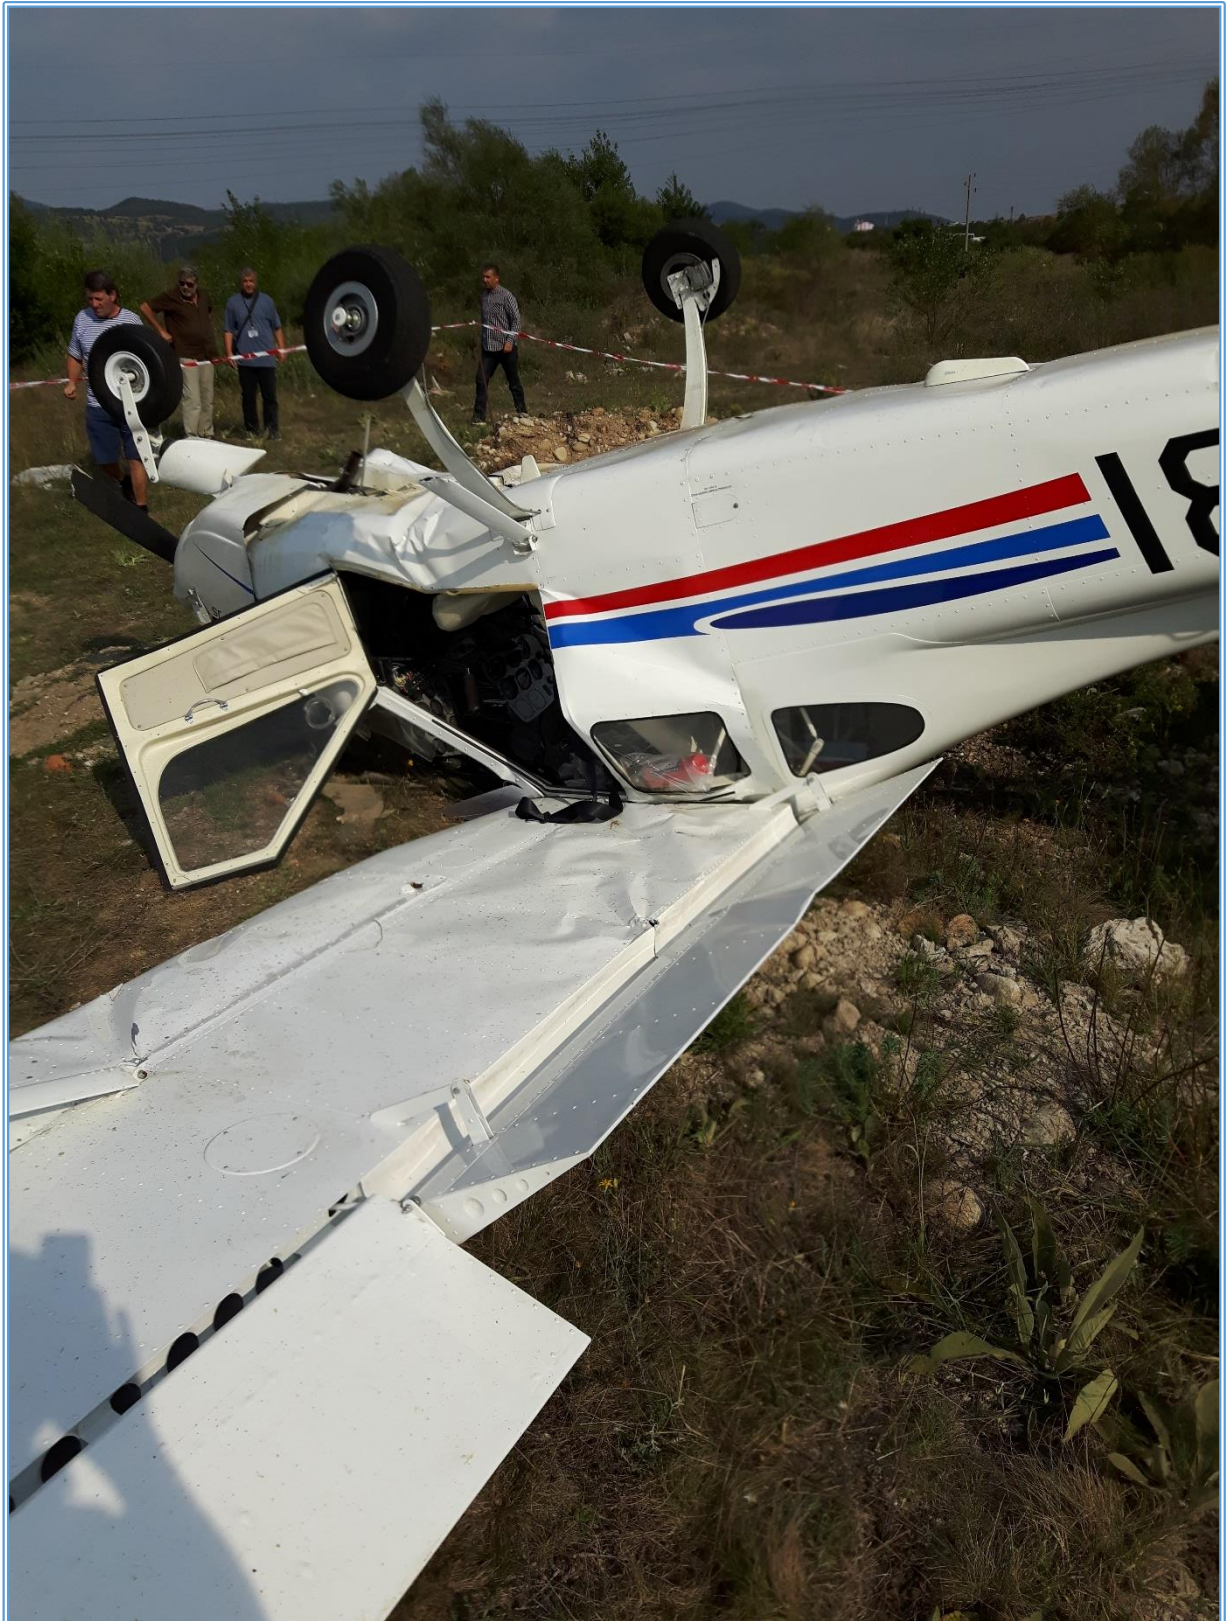
Фиг. 7.

- По дясната основна стойка има разкъсана планка, следи от протриване и деформации, фиг. 10 от Приложение 1;
- Дясното полукрило крило е огънато и силно деформирано, дясната задкрилка е отклонена на позиция за кацане, като на 1/3 от дължината и от началото на полукрилото е деформирана, като изходният и ръб е пречупен надолу. Резервоарът на дясното полукрило е пробит и бензинът от него е изтекъл. Дясното полукрило е показано на снимката на фиг. 7 от Приложение 1;

Дясното полукрило е огънато и силно деформирано, дясната задкрилка е отклонена на позиция за кацане, като на 1/3 от дължината и от началото на полукрилото е деформирана, като изходният и ръб е пречупен надолу. По десния елерон няма деформации, при неговото отклонение лостовете за управление реагират. Дясното полукрило е показано на снимка на фиг. 7.

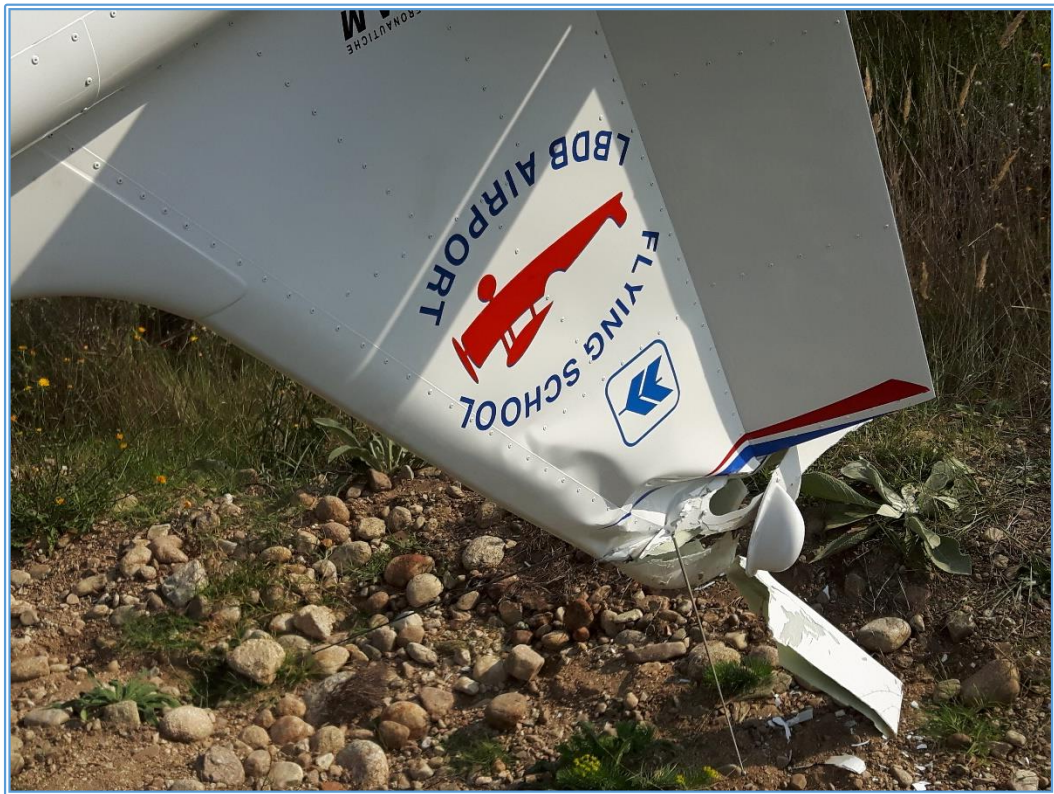
Фиг. 8

- Обшивката по долната част на опашната греда е деформирана;
- Разрушена е горната част на вертикалния стабилизатор, фиг. 8 от Приложение 1;
- Деформирано е лявото полукрило, фиг. 9 от Приложение 1.

Обшивката по долната част на опашната греда е деформирана. Разрушена е горната част на вертикалния стабилизатор, фиг. 8. Педалите не реагират на движение на вертикалното кормило. Хоризонталното кормило е отклонено на 2,5 cm нагоре. При отклонение на хоризонталното кормило лостовете за управление реагират.

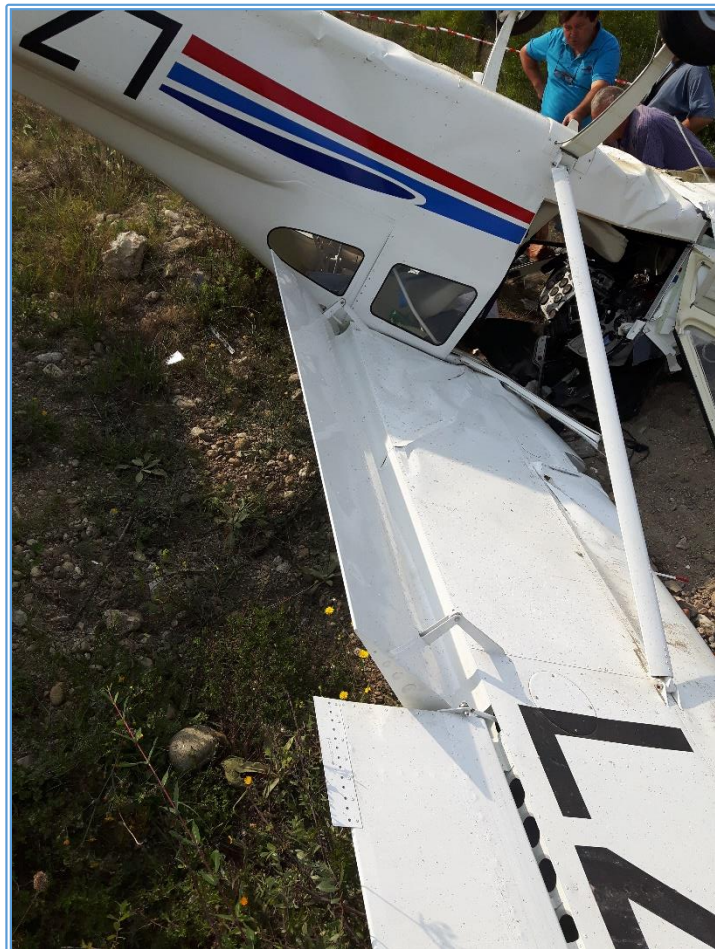
Фиг. 9.

- Деформирана е обшивката по горната повърхност на кабината;
- Разкъсана е рамката на лявата врата, фиг. 9 от Приложение 1;
- Приборното табло в кабината е изпаднало от закрепването си. Част от приборите са разрушени. Състоянието на приборното табло е показано на снимките на фиг. 12 и 13 от Приложение 1;

Деформирано е лявото полукрило. Лявата задкрилка е отклонена надолу. Левият елерон е без деформации и при неговото отклонение лостовете за управление реагират. Деформирана е обшивката по горната повърхност на кабината. Лявото полукрило е показано на снимката на фиг. 9.

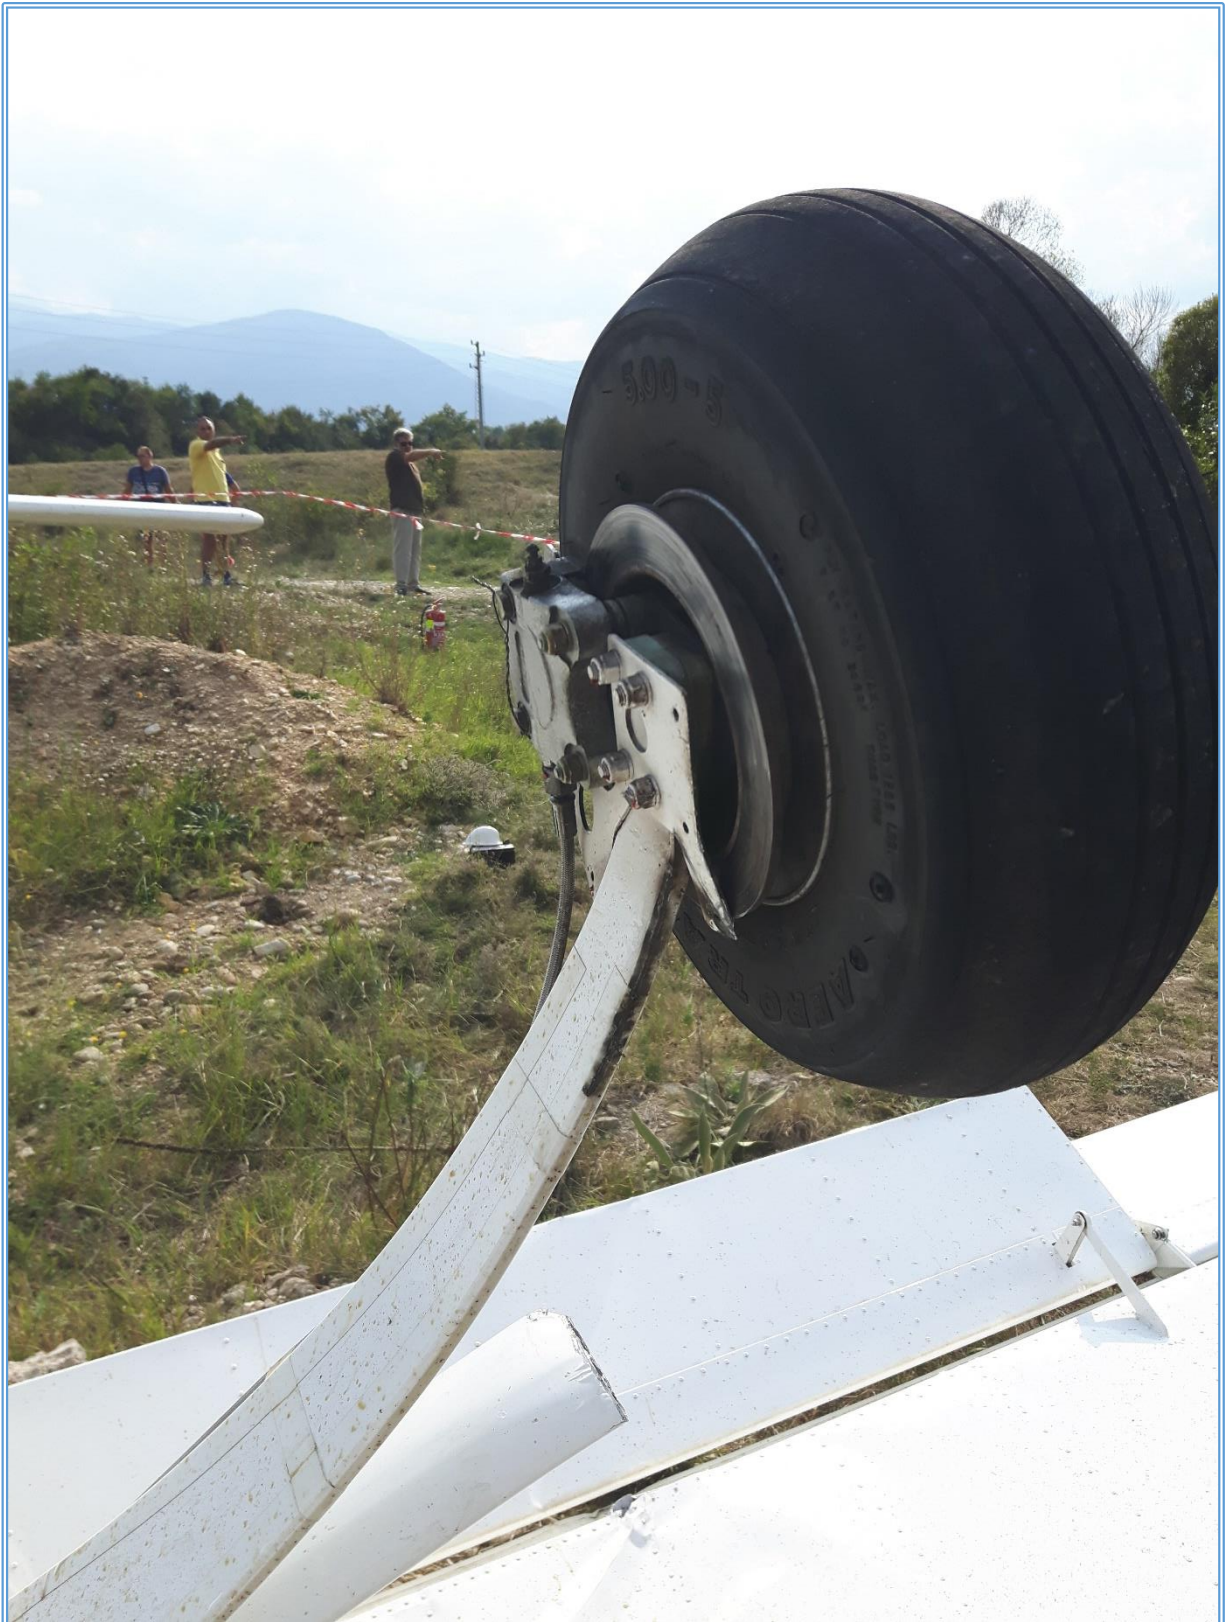
Фиг. 10.

На фиг. 10 от Приложение 1 е показана снимка на дясната основна стойка на ВС. По нея се виждат следи от претриване и деформации, които най-вероятно са предизвикани от закачване на най-горния проводник на електропроводника, който служи за гръмоотвод.

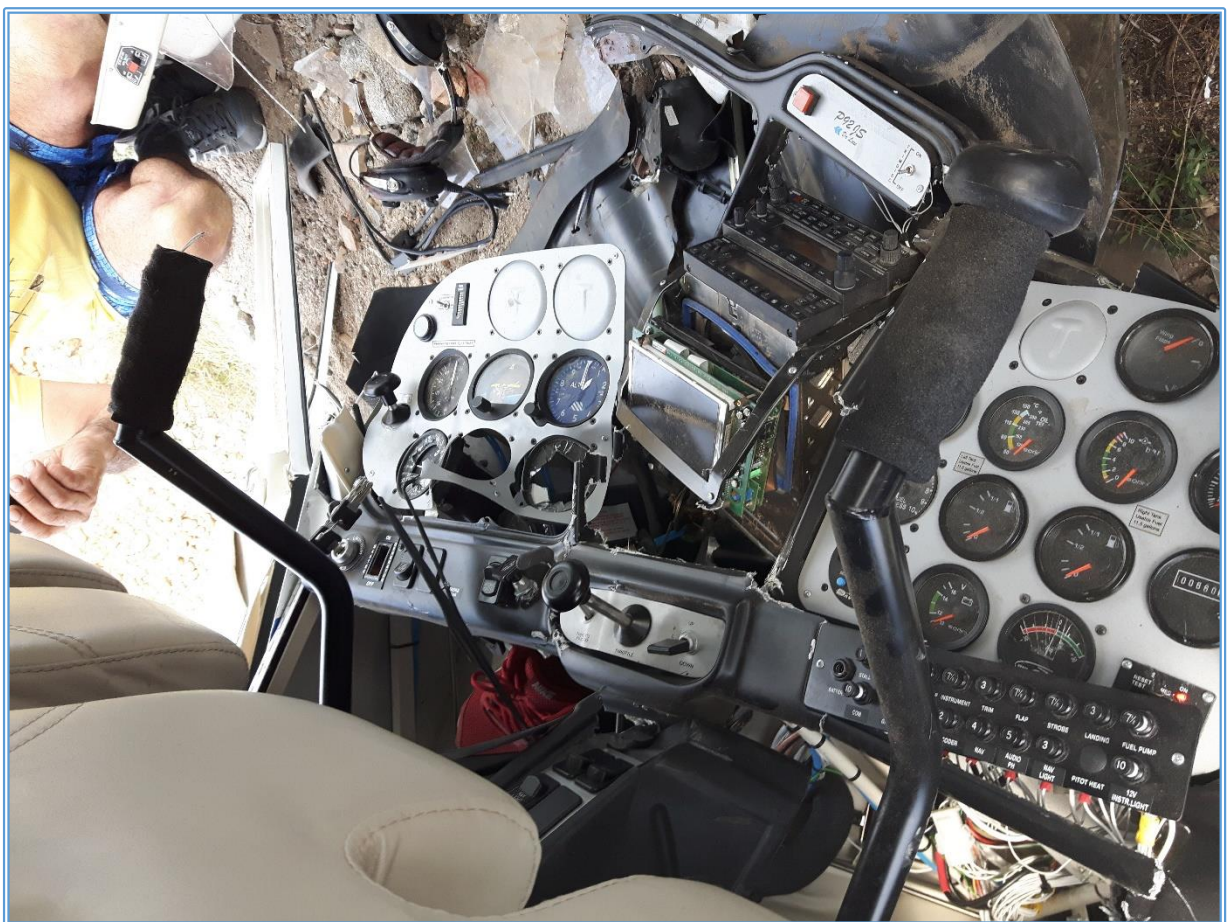
Фиг. 12.

Приборното табло в кабината е изпаднало от закрепването си. Част от приборите са разрушени. Състоянието на приборното табло е показано на снимките на фиг. 12 и 13. При увеличаване на тези снимки могат да се отчетат показанията на приборите, които са при изключено положение на захранването и не носят информация за състоянието и положението на ВС.

Дроселният кран между двете седалки е изтеглен на разстояние 51 mm от предния упор, а дроселният кран в лявата страна таблото е почти на преден упор фиг. 12 от Приложение 1.

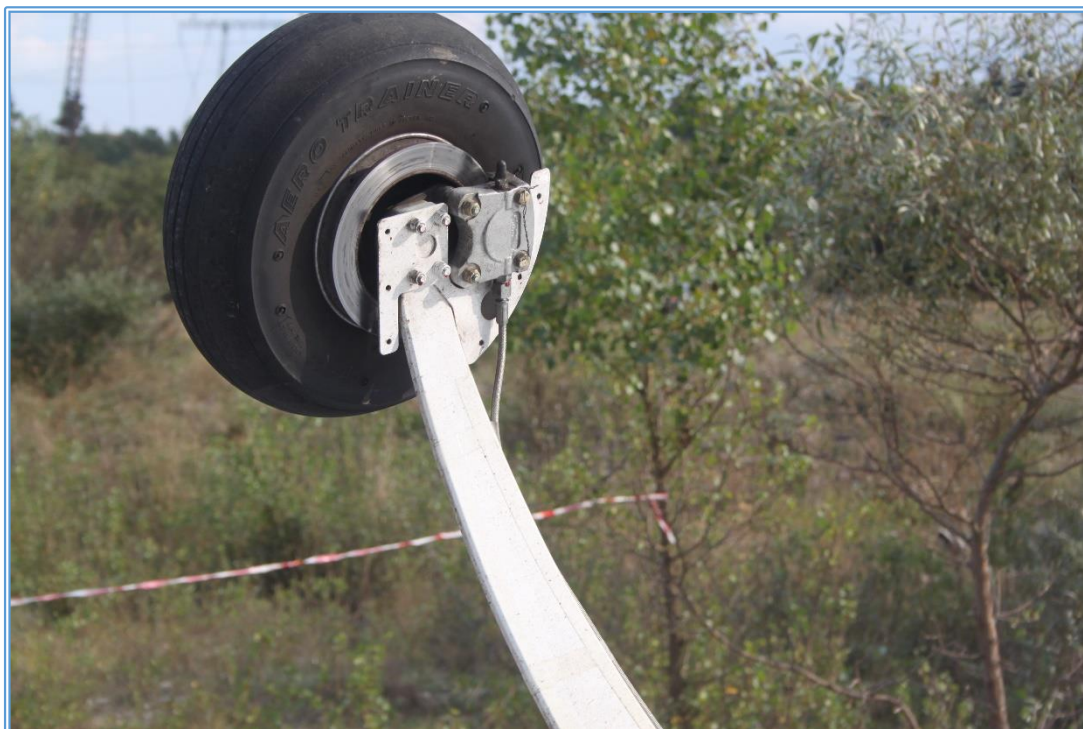
Фиг. 14.

На фиг. 14 е показана снимка на колелото на лявата основна стойка. Посочените погоре следи по него липсват.

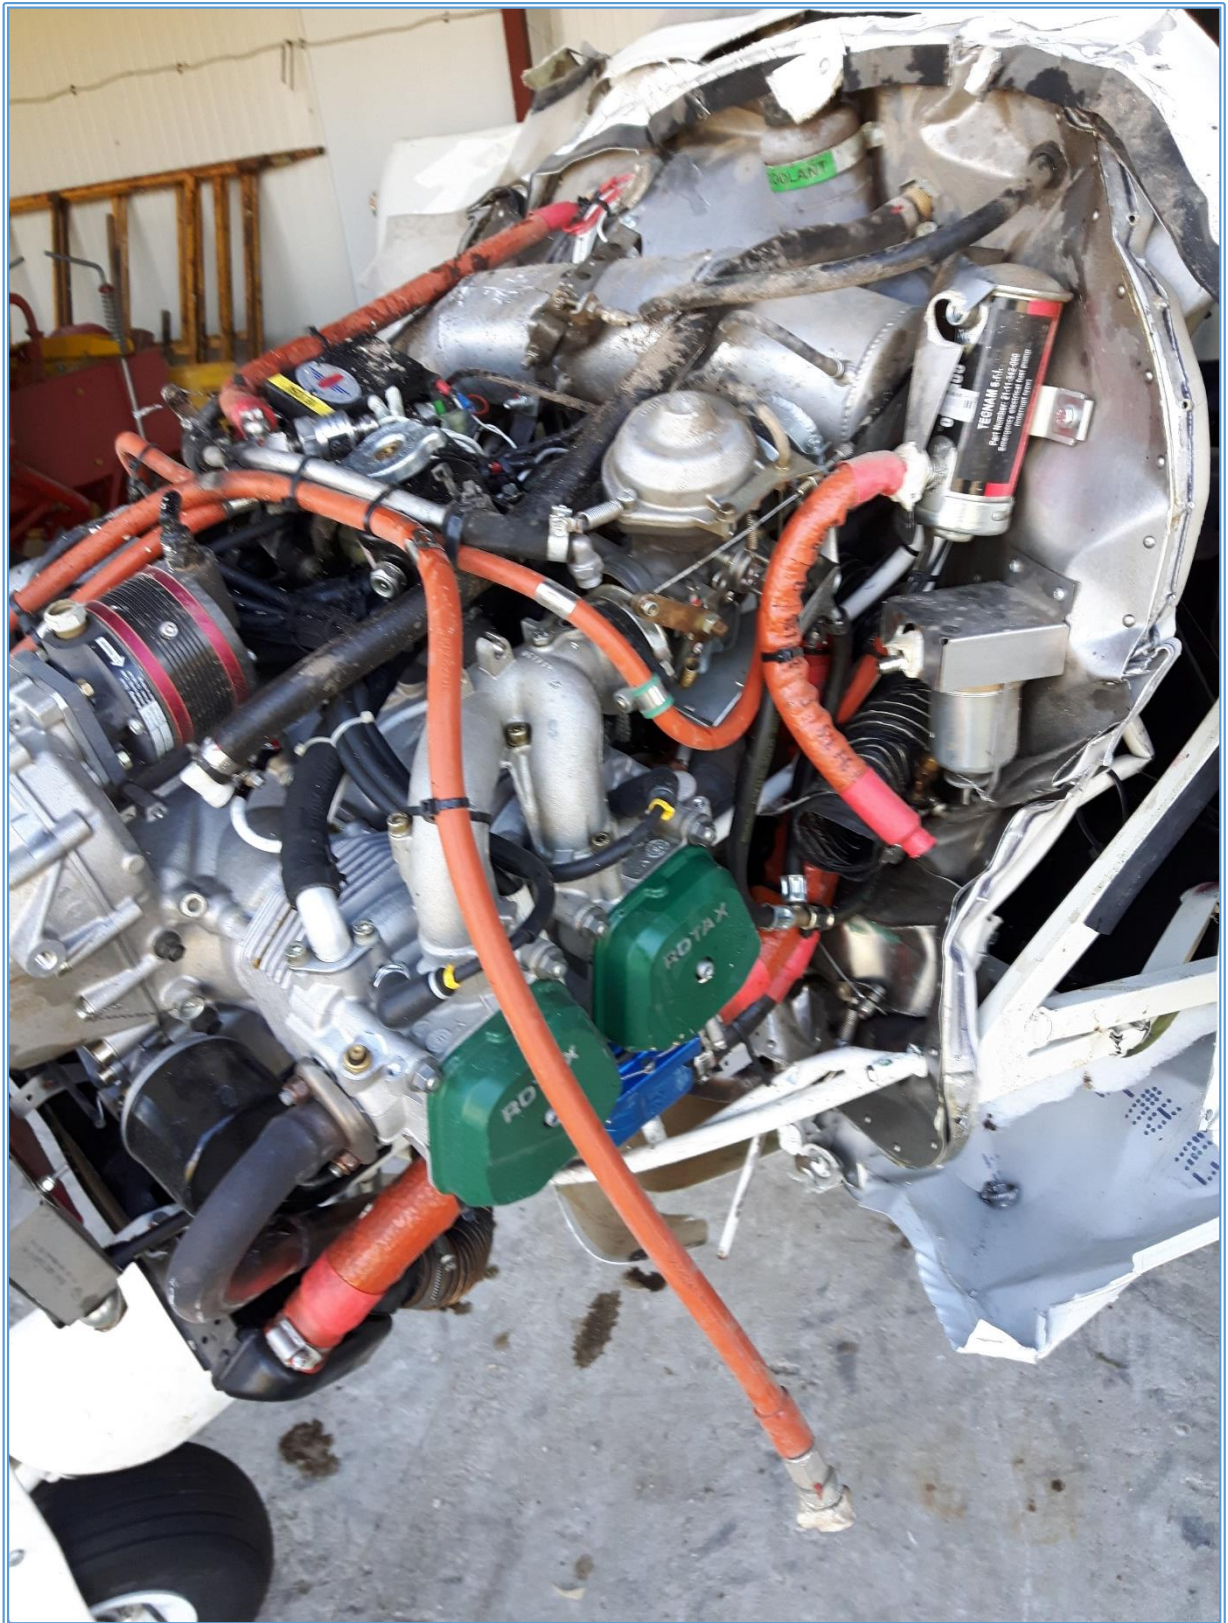
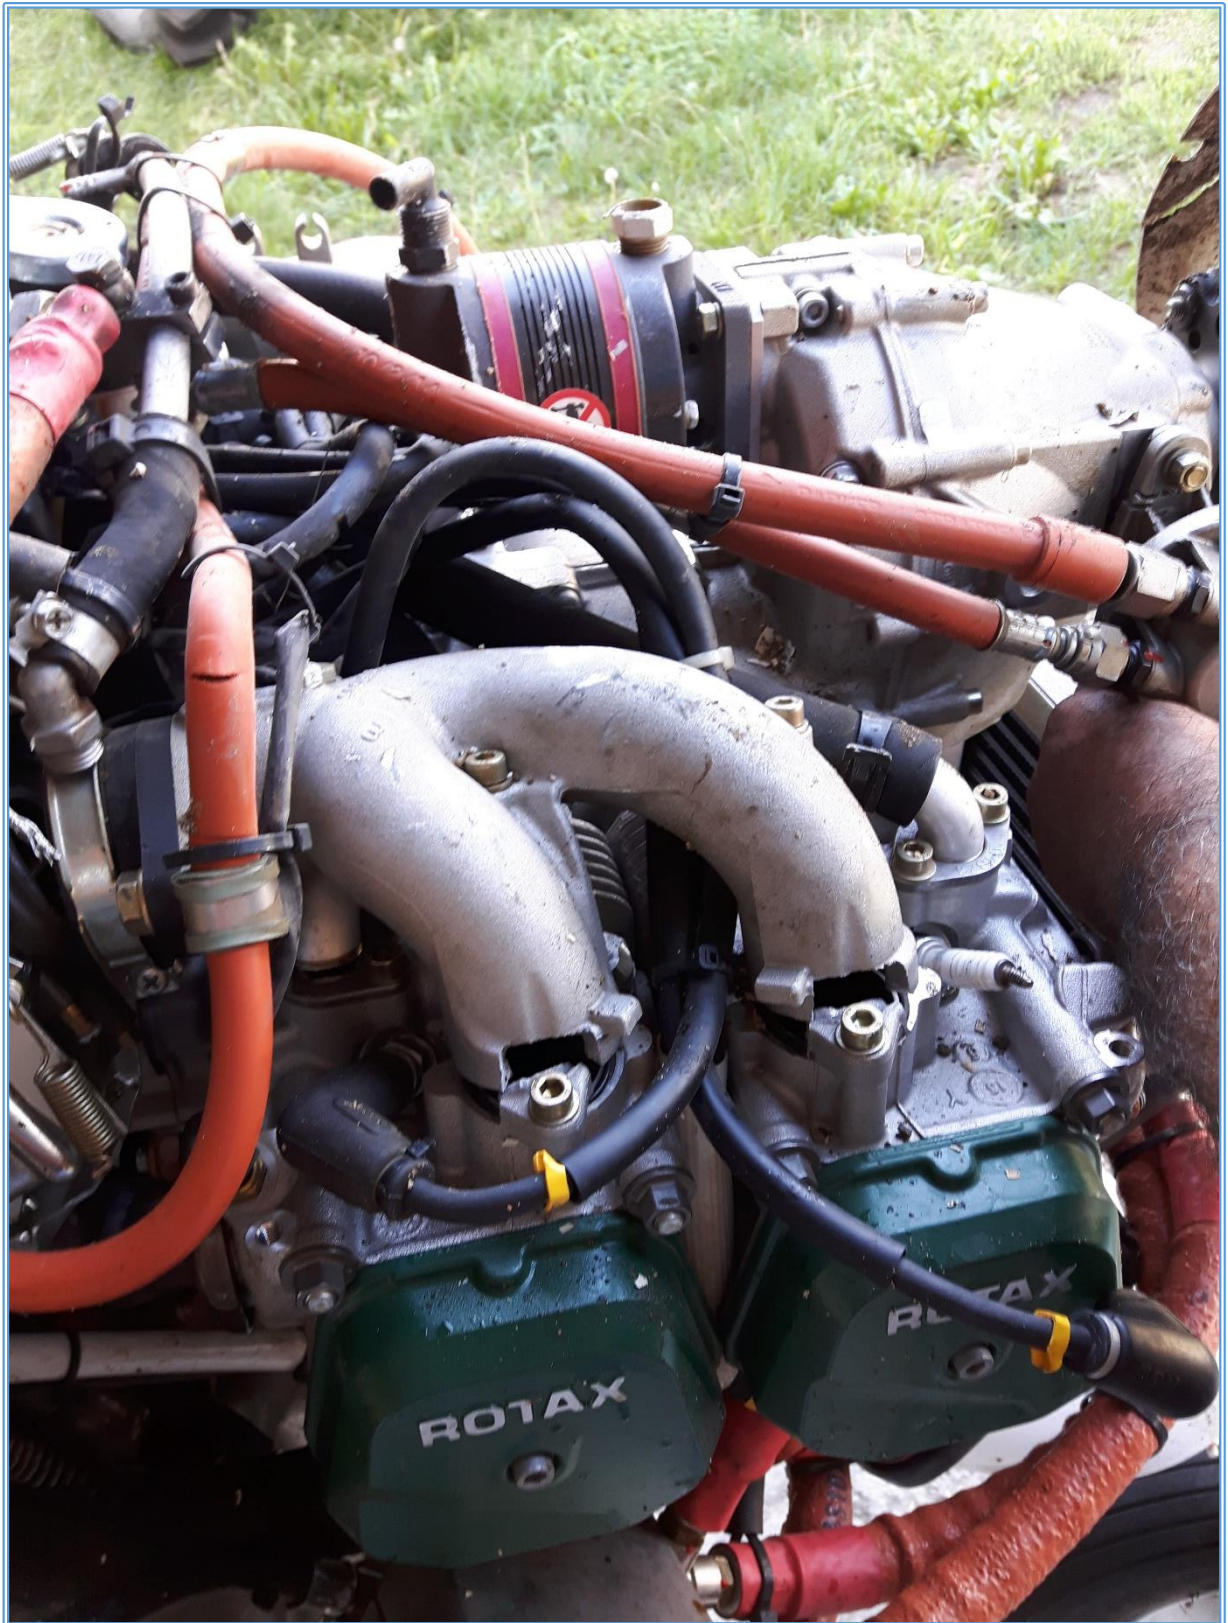
- Моторамата на двигателя е силно деформирана и по двигателя има деформации, разрушения и прекъснати тръбопроводи, показани на фиг. 15, 16 и 17 от Приложение 1;

- Моторамата на двигателя е силно деформирана и по двигателя има деформации, разрушения и прекъснати тръбопроводи, които се виждат на снимки показани на фиг. 15, 16 и 17 от Приложение 1.

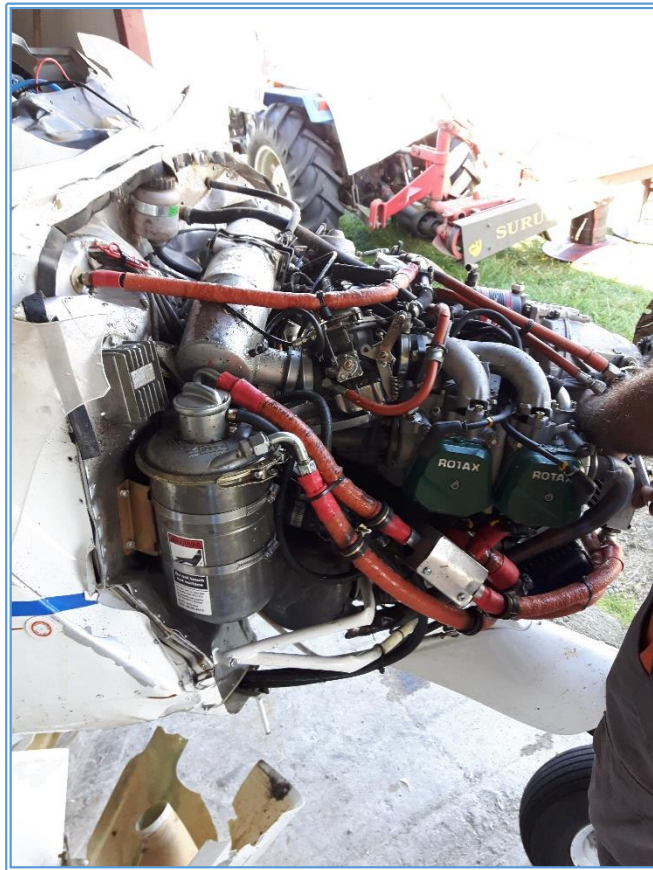
Фиг. 17

- Свещите от първата и втора верига на запалването са в добро състояние, фиг. 17 от Приложение 1.

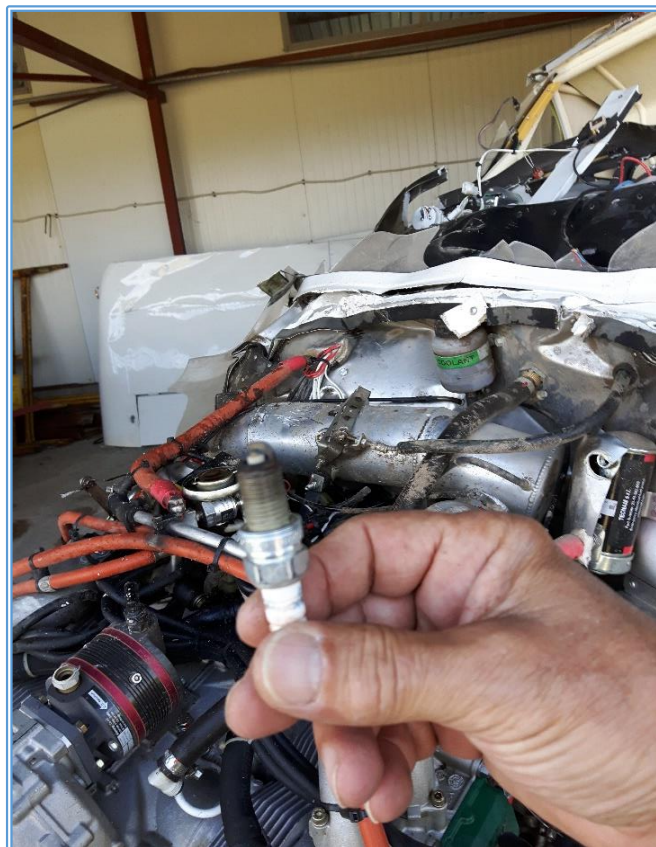
Фиг. 18.

- Подкачващата горивна помпа има разрушаване на един от възлите за захващане, но помпената част функционира нормално, фиг. 18.

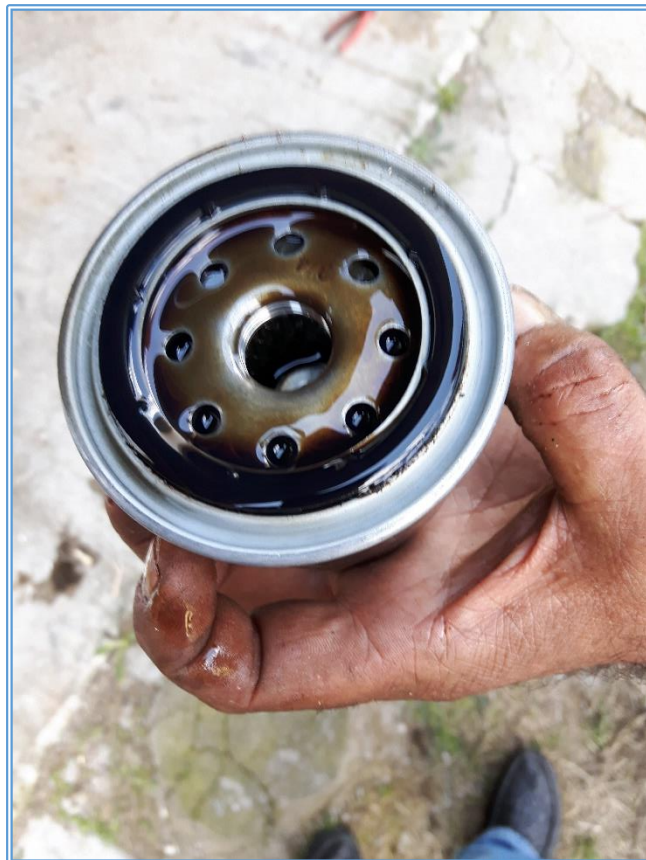
Фиг. 20.

- Свален е масления филтър е и е проверено състоянието му, не са забелязани механични примеси и стружки в маслото от филтъра, фиг. 20.

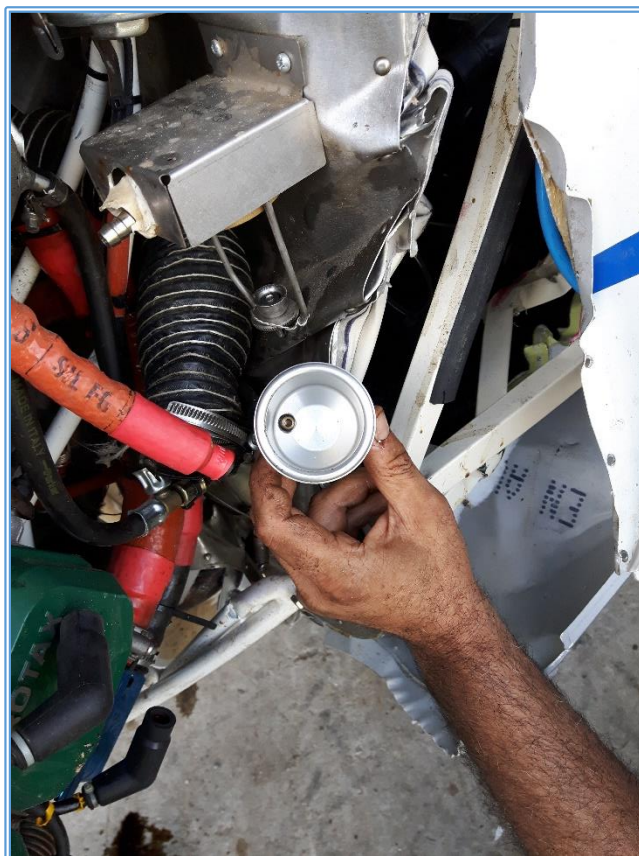
Фиг. 21.

- Проверен е горивния филтър, същият е чист от замърсяване, фиг. 21.

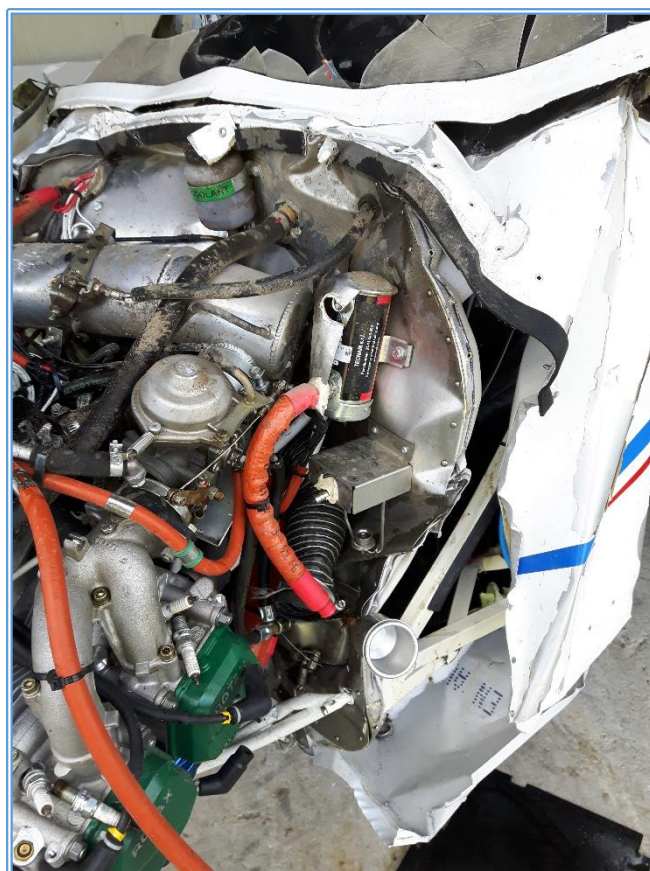
Фиг. 22.

- По корпуса на електрическата подкачваща помпа няма побитости и външното и състояние е добро, фиг. 22.
- Няма гориво в камерите на карбураторите, самолетът е лежал продължително време по гръб.
- Няма разкъсване на въжетата, свързващи вертикалното кормило с педалите.
- Резервоарът на дясното полукрило е пробит и бензинът от него е изтекъл. В резервоара на лявото полукрило има около 20 литра бензин.
- На висотомера е поставено налягане 1021mb.
