ОКОНЧАТЕЛЕН ДОКЛАД

разследване на сериозен инцидент, реализиран на 11.03.2018 г. със самолет B737-400, регистрационни знаци TC-TLC, експлоатиран от авиационен оператор „TAILWIND AIRLINES“, при полет по маршрут Анталия – Цюрих над територията на Република България

2018 г.

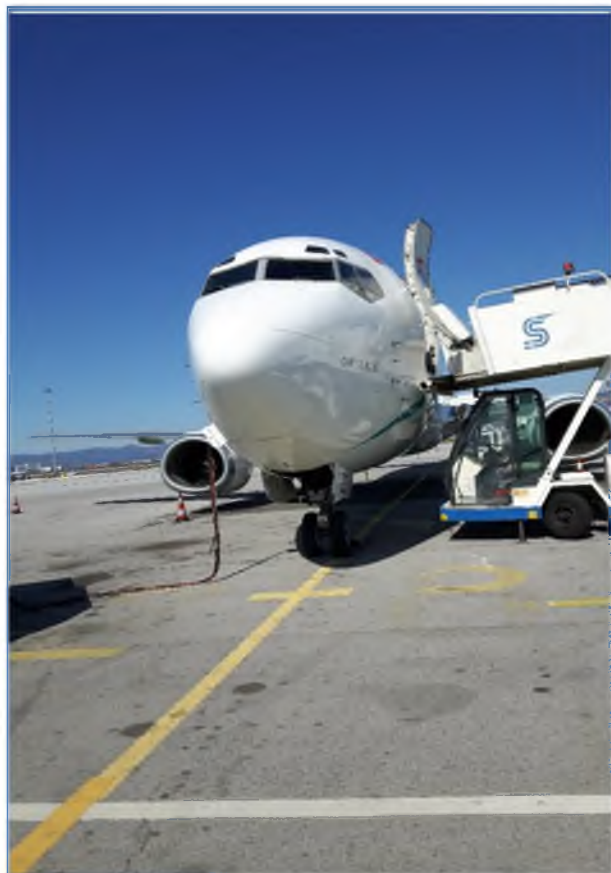
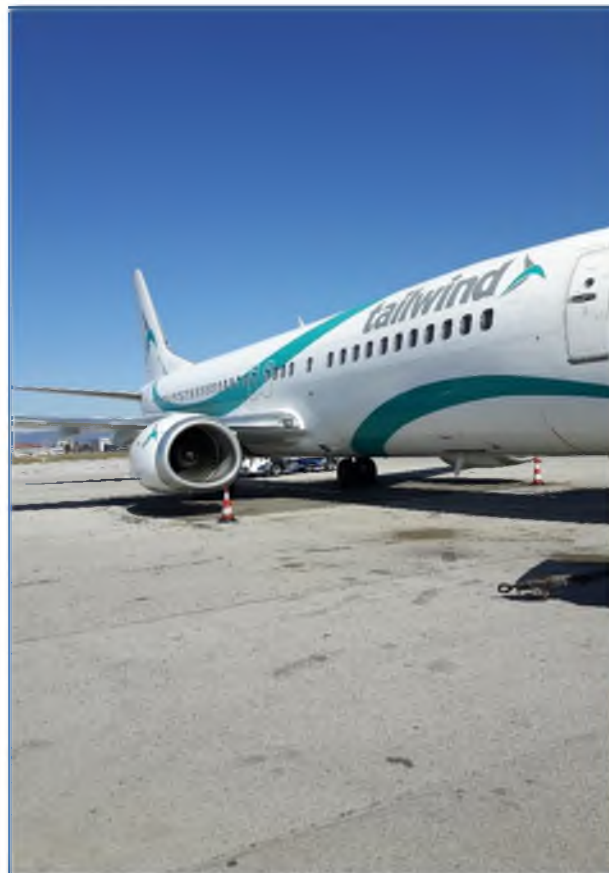
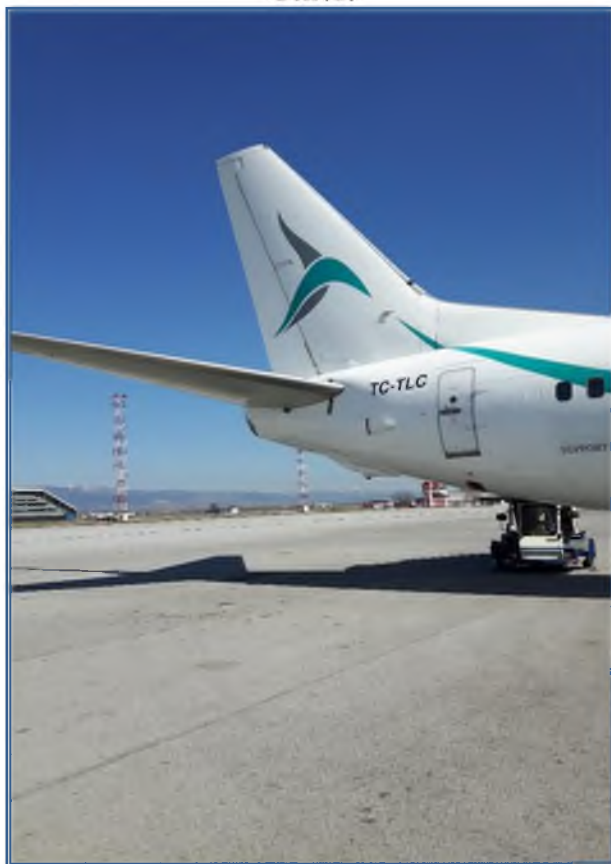
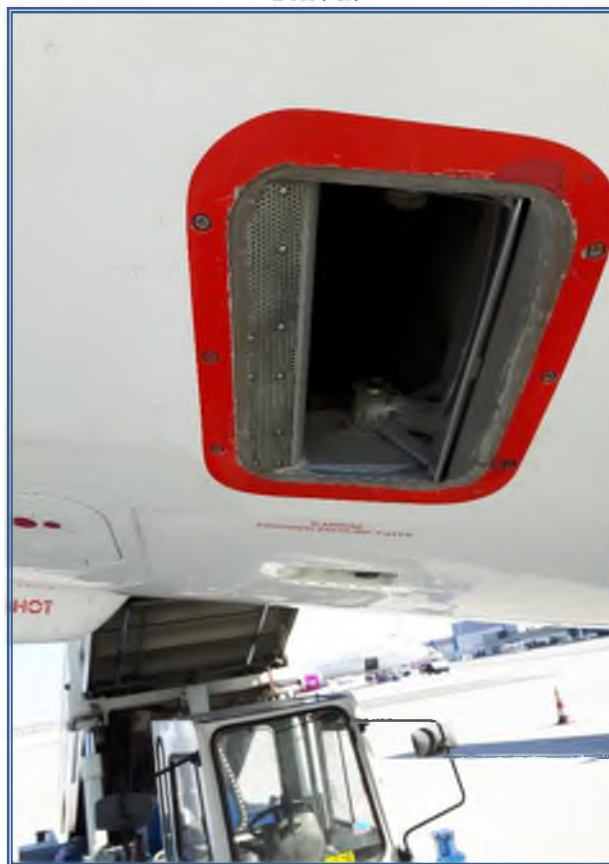
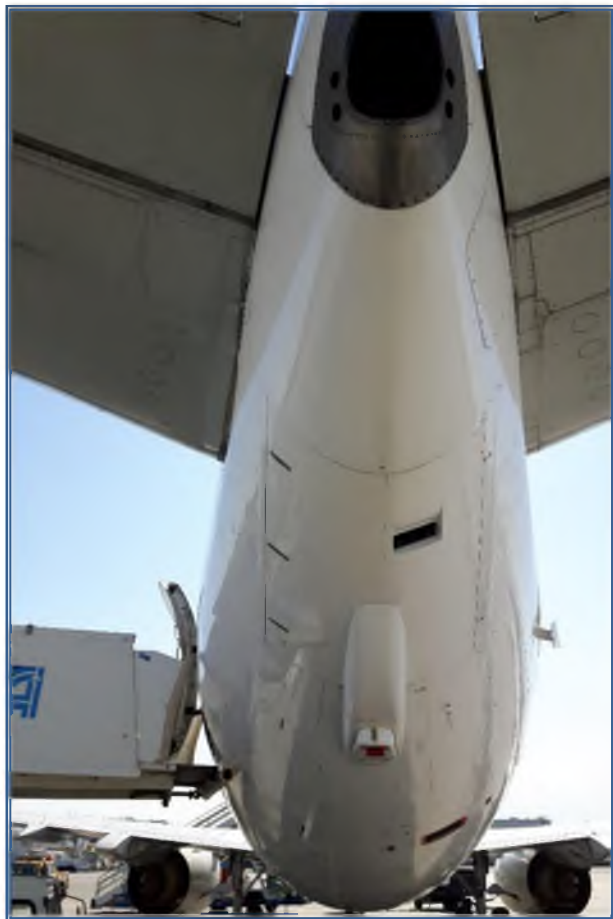
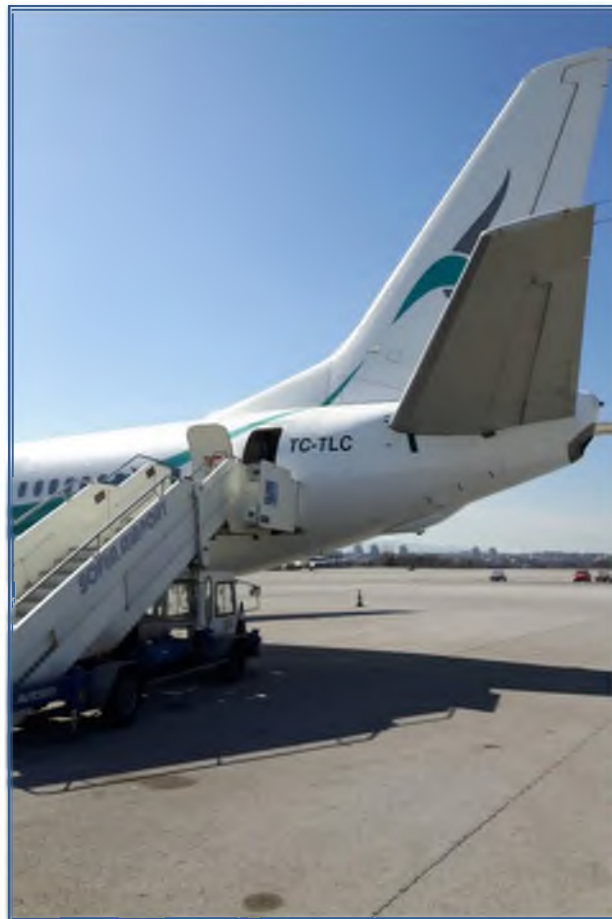
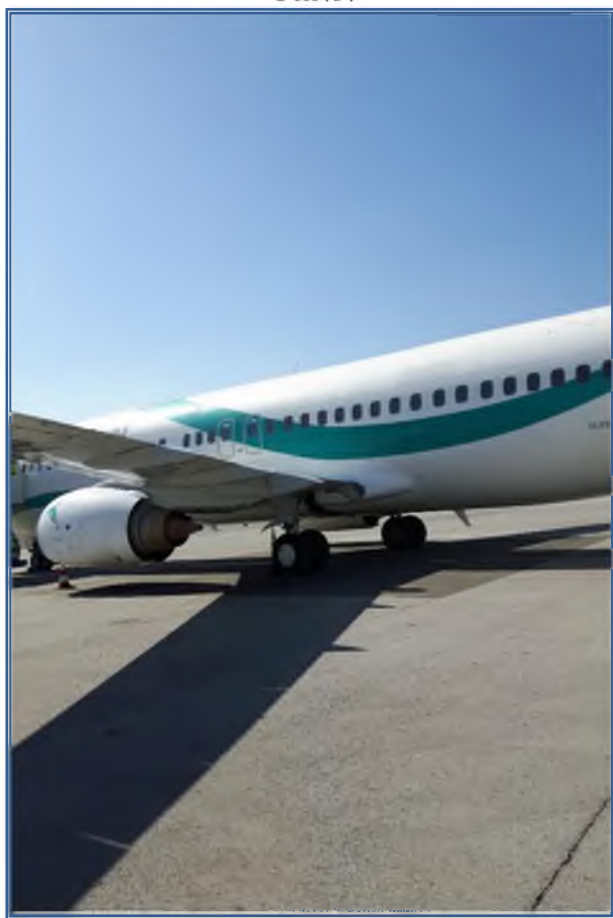
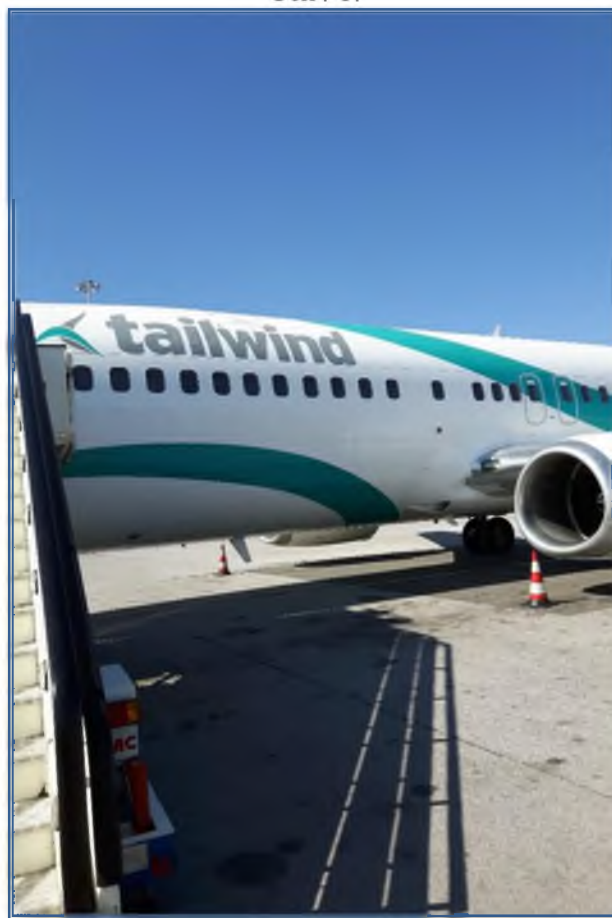
При извършения оглед на ВС след реализиране на сериозния инцидент, не бяха констатирани повреди по планера. Външното състояние на самолета се вижда от снимките показани в Приложение 1. Задействани са всички кислородни маски в пътническия салон, фиг. 9 и 10 от Приложение 1. Свалена е карта памет на QAR със запис на параметри на полета. При извършена от ОТО на АО инспекция на системата за управление на налягането в кабина е установен отказ на изпускателния клапан, отказ на отоплението на уплътнението на изпускателния клапан и задържане на десния предпазителен клапан в отворено положение.

Две силови установки се разполагат на пилони под и пред крилото. Общата компоновка на самолета може да се види на снимки, Приложение 1, фиг. от 1 до 8.

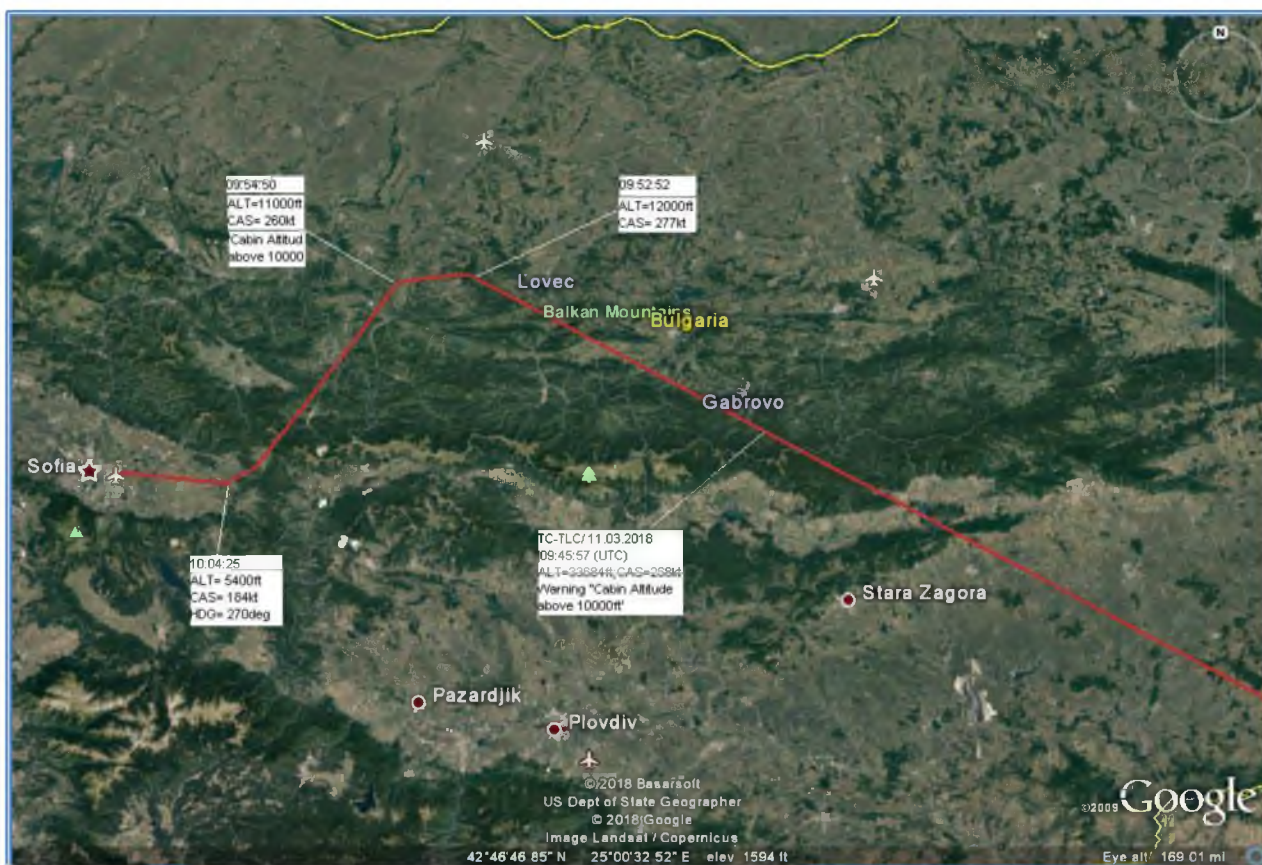
Фиг. 12.

Полетът продължава нормално като самолетът пресича българската граница в точка на маршрута VADEN по посока към точка УТЕКА. Приблизително на 80 nm източно от летище София екипажът на ВС решава да набере височина до FL 340, като започва набора с вертикална скорост около 1000 ft/min. Траекторията на полета на самолета над територията на Република България е показана на фиг. 12 от Приложение 1.
