ОКОНЧАТЕЛЕН ДОКЛАД

разследване на авиационно произшествие, реализирано на 03.06.2018 г. със самолет Ikarus C42B, регистрационни знаци LZ-AGR, експлоатиран от „Авиотех“ ООД, при опит за преминаване на втори кръг на летателна площадка Казанлък

2018 г.

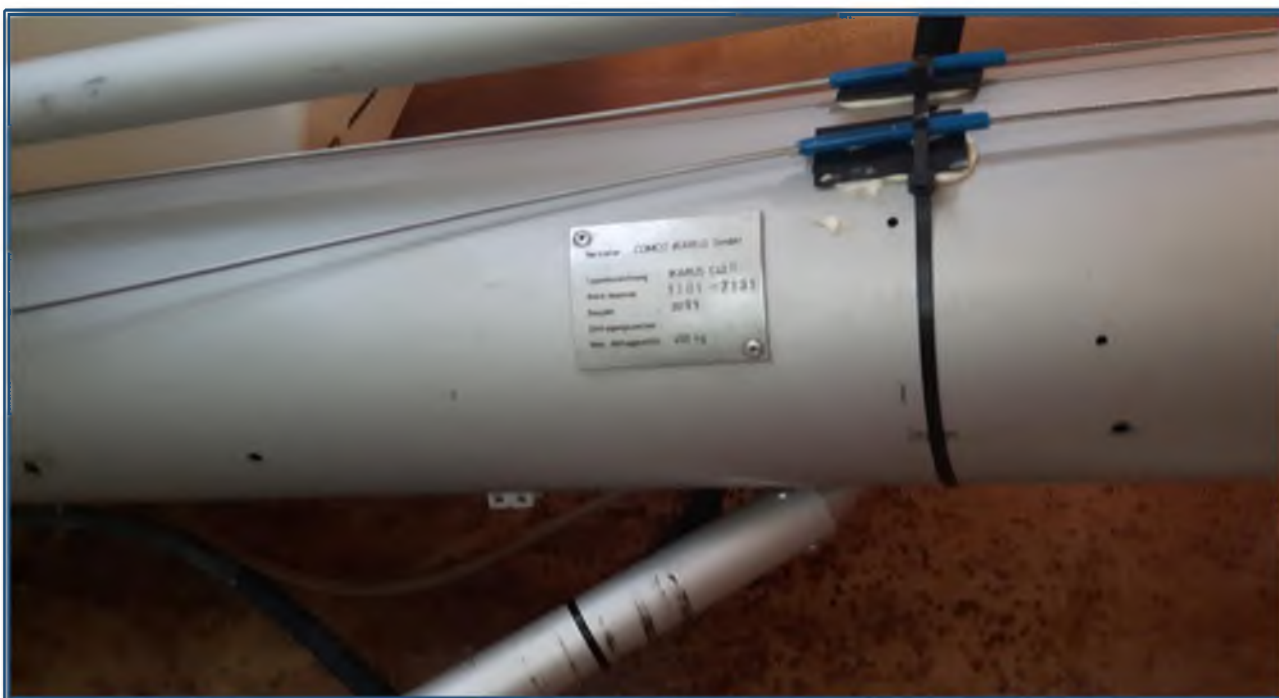
Фиг. 16.

Самолет Ikarus C42B, сериен № 1101-7131, е произведен 2011 година от COMCO IKARUS GmbH. В Log Boog № 01 на самолета серийният номер е записан 1103-7131, номер, който не съответства на този на идентификационната табелка, показана на снимка на фиг. 16 от Приложение 1.

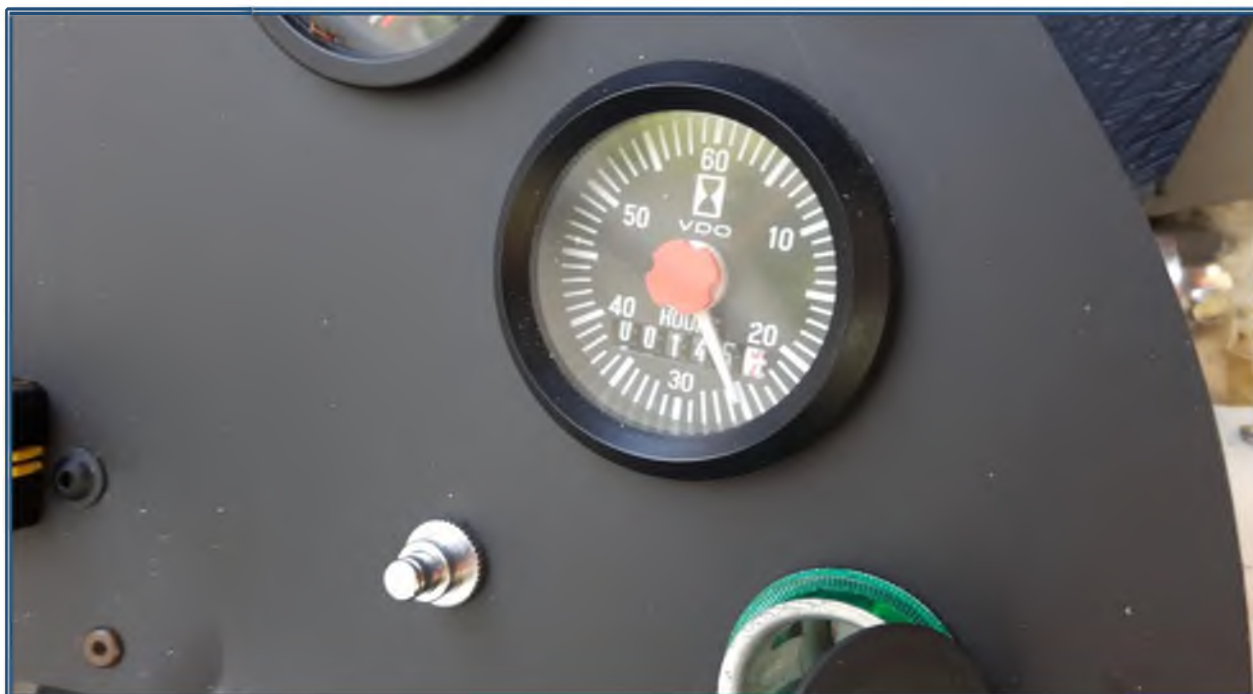
Фиг. 34.

От началото на експлоатация до полета в който е реализирано на авиационното събитие самолетът е пролетял 144,3 летателни часа и изпълнил 199 кацания. Мото часовникът показва 145:25 h. Снимката на мото часовника е показана на фиг. 34 от Приложение 1.

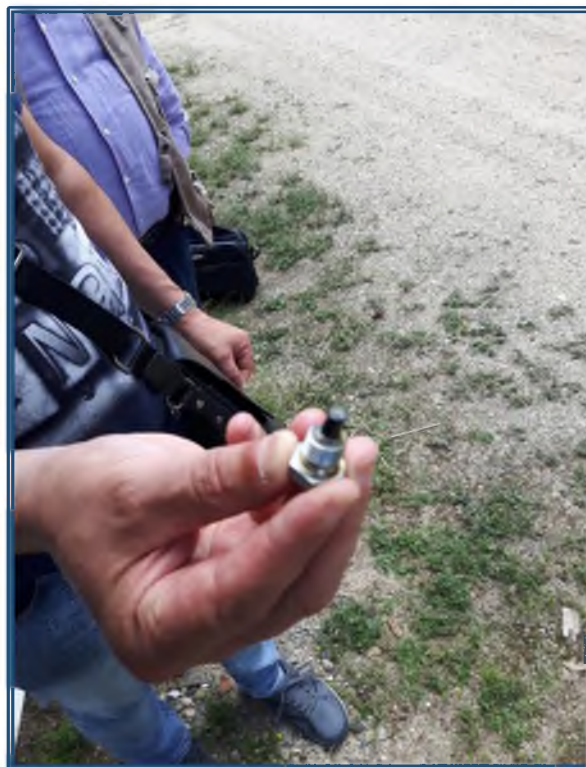
Фиг. 42.

- Свалена бе магнитната пробка на редуктора към витлото и на нея не беше установено наличие на метални стружки, които биха свидетелствали за наличие на разрушения в редуктора и нарушаване на предавателните му функции. Направени са снимки на пробката, като една от тях е показана на фиг. 42 от Приложение 1.

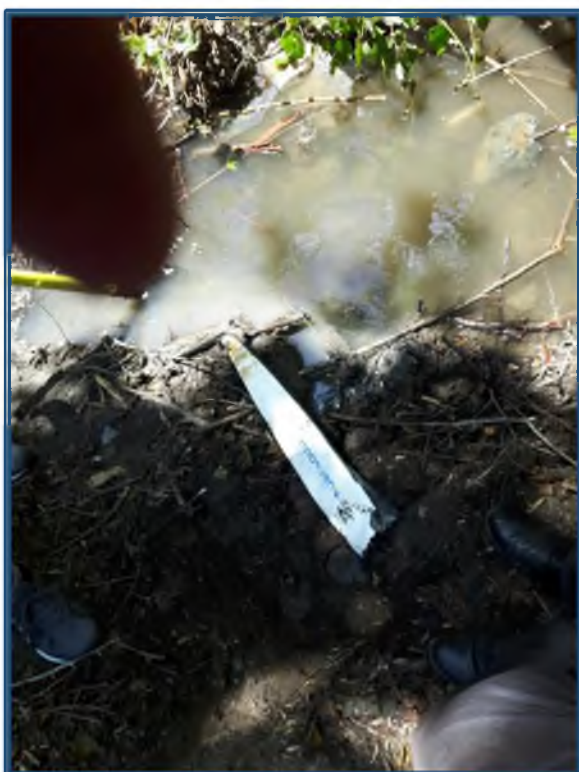
Фиг. 46.

- Допълнително издирване на третата лопата на витлото с цел установяване на мястото на нейното разрушаване при което парчето от лопатката беше открито забито в дъното на оврага в който се беше сринал самолета, фиг. 46 от Приложение 1. С откриването на това парче беше отхвърлена една от хипотезите на пилота, че при съприкосновението на самолета с пистата при кацането е отчупено парче от лопатката на витлото и това впоследствие е станало причина за неблагоприятното развитие на ситуацията при опита за преминаване на втори кръг и нейното превръщане от ситуация застрашаваща безопасността на полета в аварийна ситуация. На снимката на фиг. 2 от Приложение 1, направени от очевидец, непосредствено преди сриване на самолета, се забелязват и трите лопати на витлото.
