ОКОНЧАТЕЛЕН ДОКЛАД

разследване на авиационно произшествие, реализирано на 10.05.2018 г. със самолет
PA34-200T SENECA II, регистрационни знаци LZ-ABP, при кацане на летателна
площадка Лесново

2018 г.

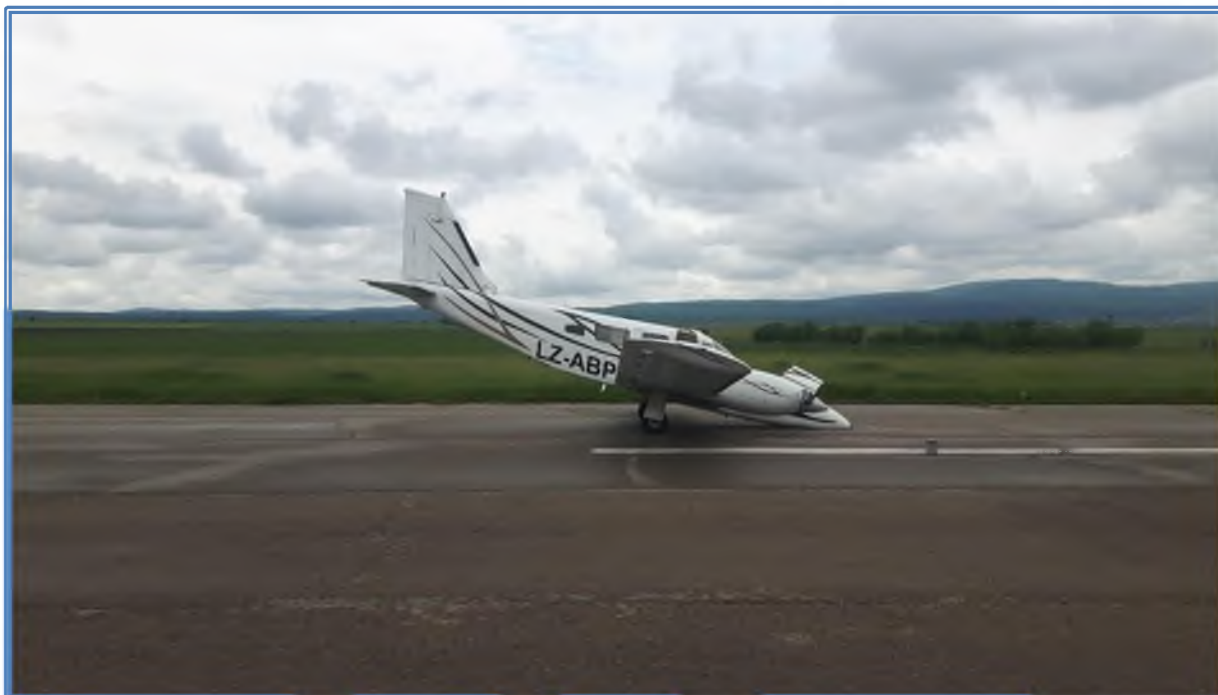
Фиг. 1.

фиг. 1, 3 и 4 от Приложение 1 е показано мястото на окончателното му спиране. Повредите по ВС, получени в резултат на реализираното събитие, са описани в параграф 2.3.

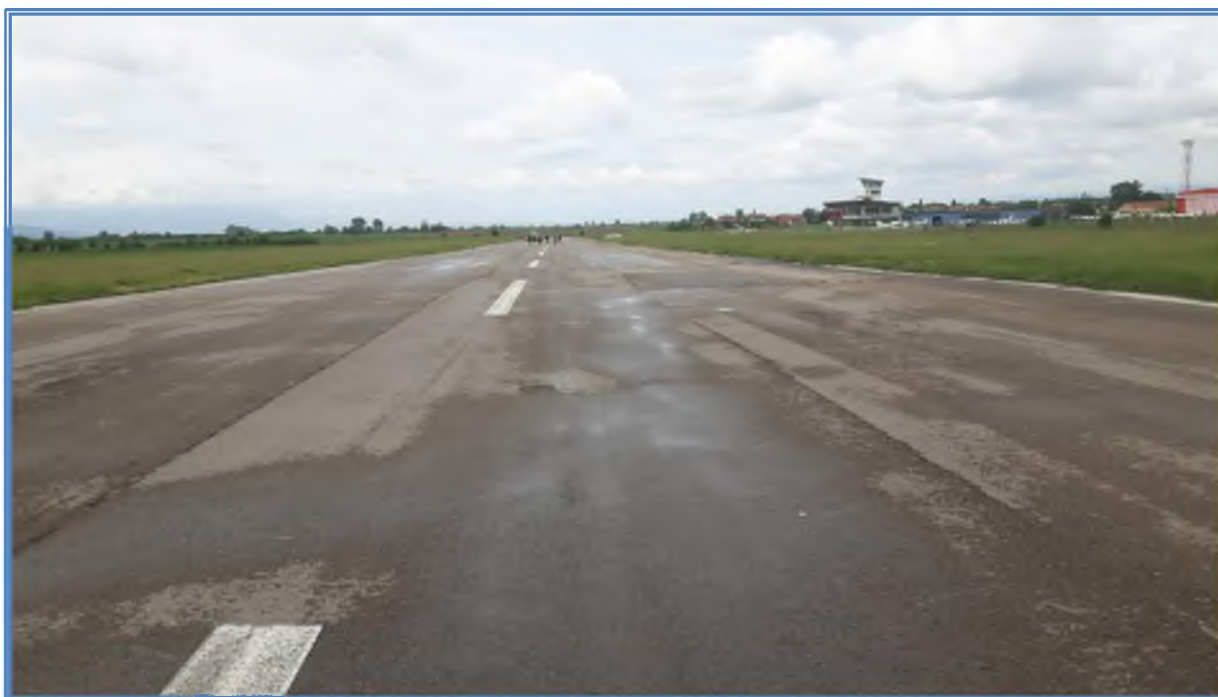
Фиг. 2.

Мястото на опирание на самолета в асфалтовото покритие на ПИК 28 е показано на снимката на фиг. 2, където се виждат следи от съприкосновение с повърхността. Опирането е плавно в точка разположена на 240 m навътре в ПИК 28. От мястото на опирание до мястото на окончателно спиране на самолета са измерени 400 m, като на около 80 m след опирането започва пропадане на носа на самолета. Самолетът е запазил конструктивната си цялост и на

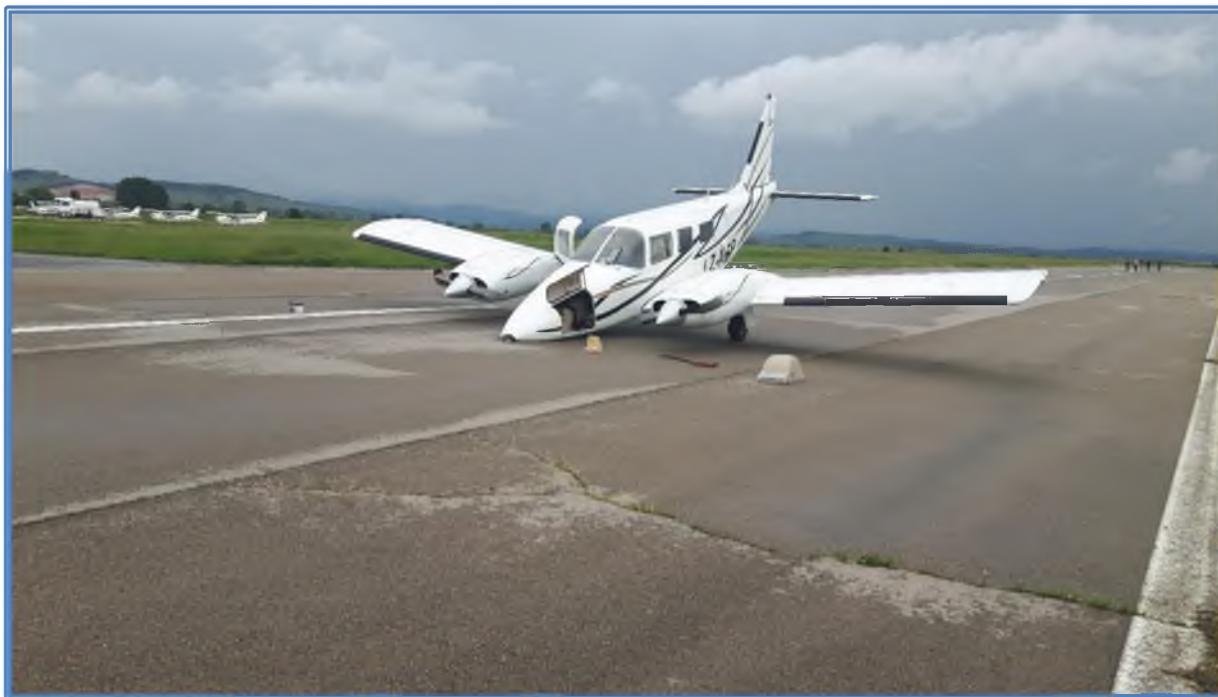
Фиг. 3.

- Огънати лопати на витлото на левия двигател, фиг. 3 от Приложение 1.

- Огънати лопати на витлото на десния двигател, фиг. 3 от Приложение 1.

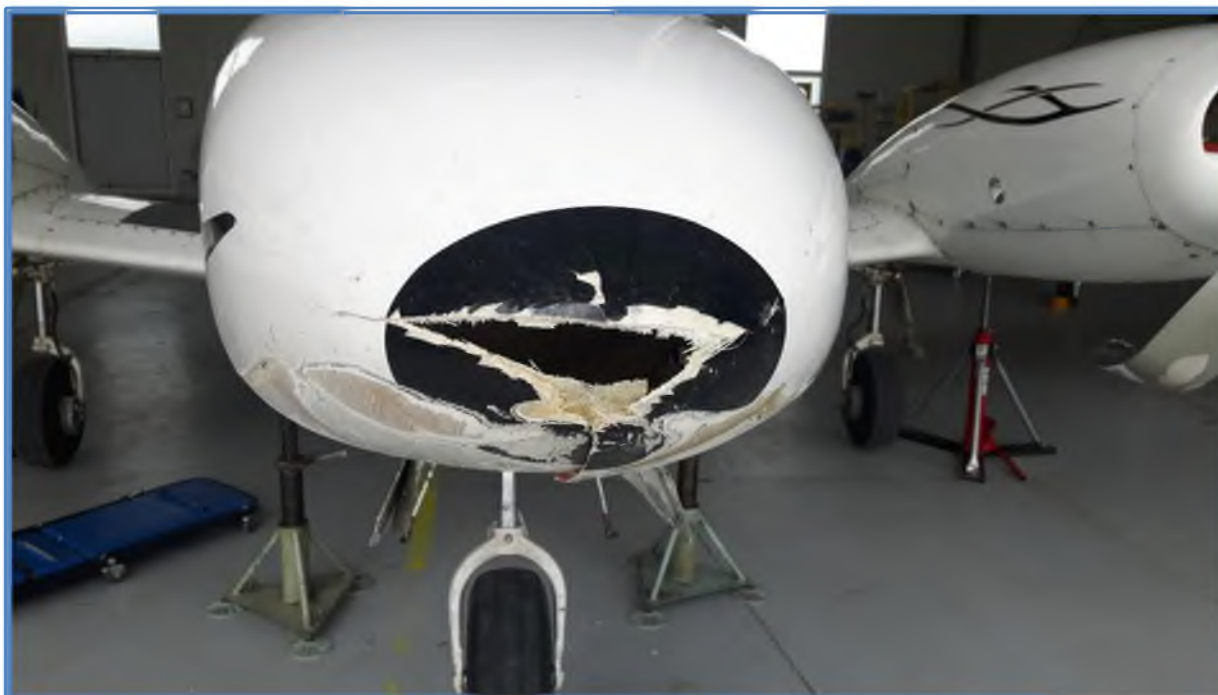
Фиг. 6.

- Обшивката на носовата част на тялото на самолета е с разрушения и протриване особено по долната повърхност, снимките на фиг. 6, 7 и 13 от Приложение 1.

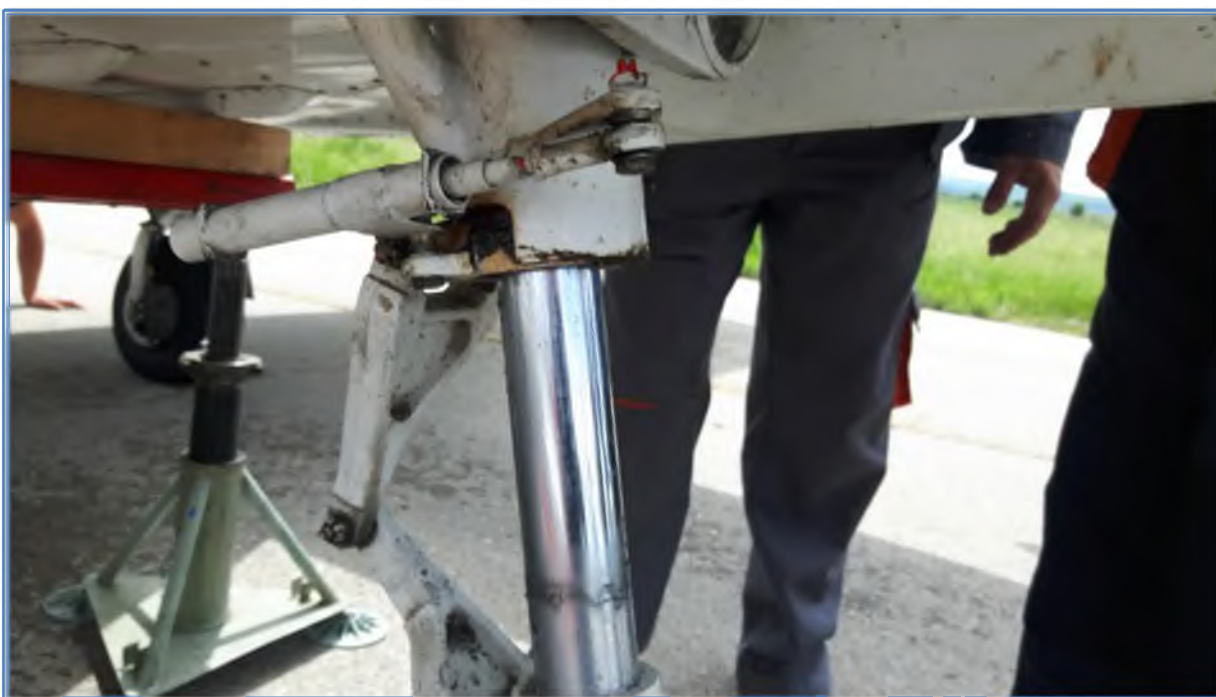
Фиг. 8.

- Разрушени щитки на отсека на носовото колело, снимките на фиг. 8, 9 и 13 от Приложение 1.

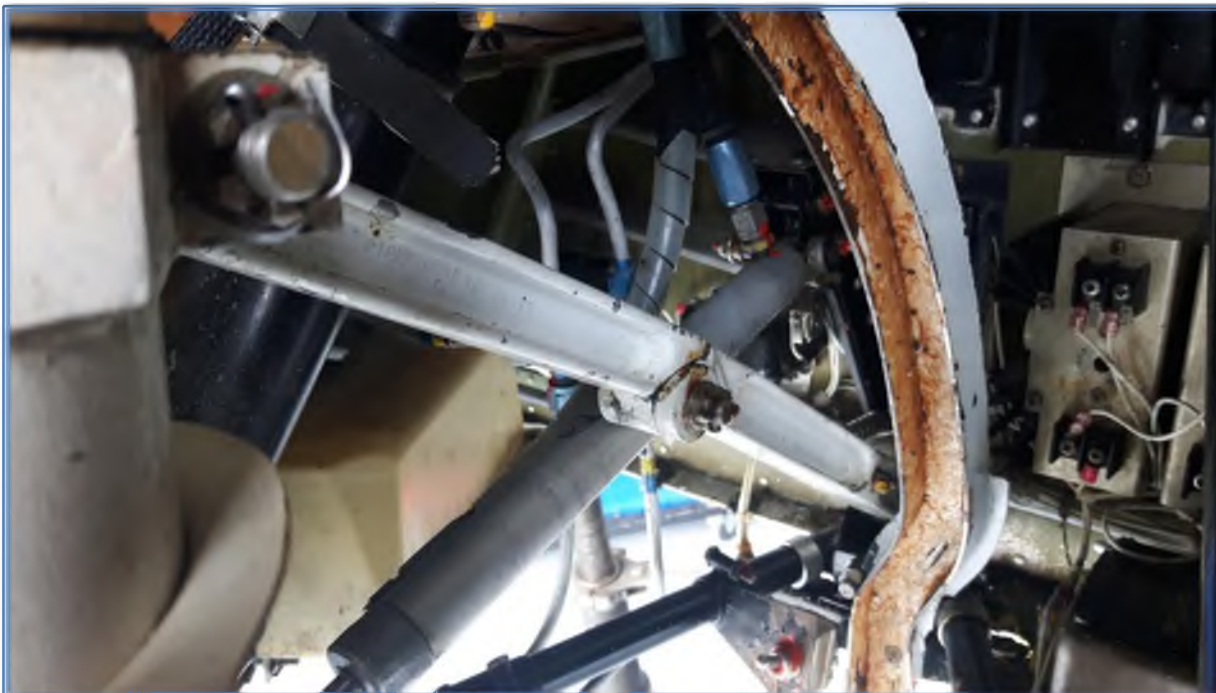
Фиг. 11.

- Разрушен тандьор от възела на ключалката за спуснато положение на носовия колесник, снимките на фиг. 11, 12 и 15 от Приложение 1.

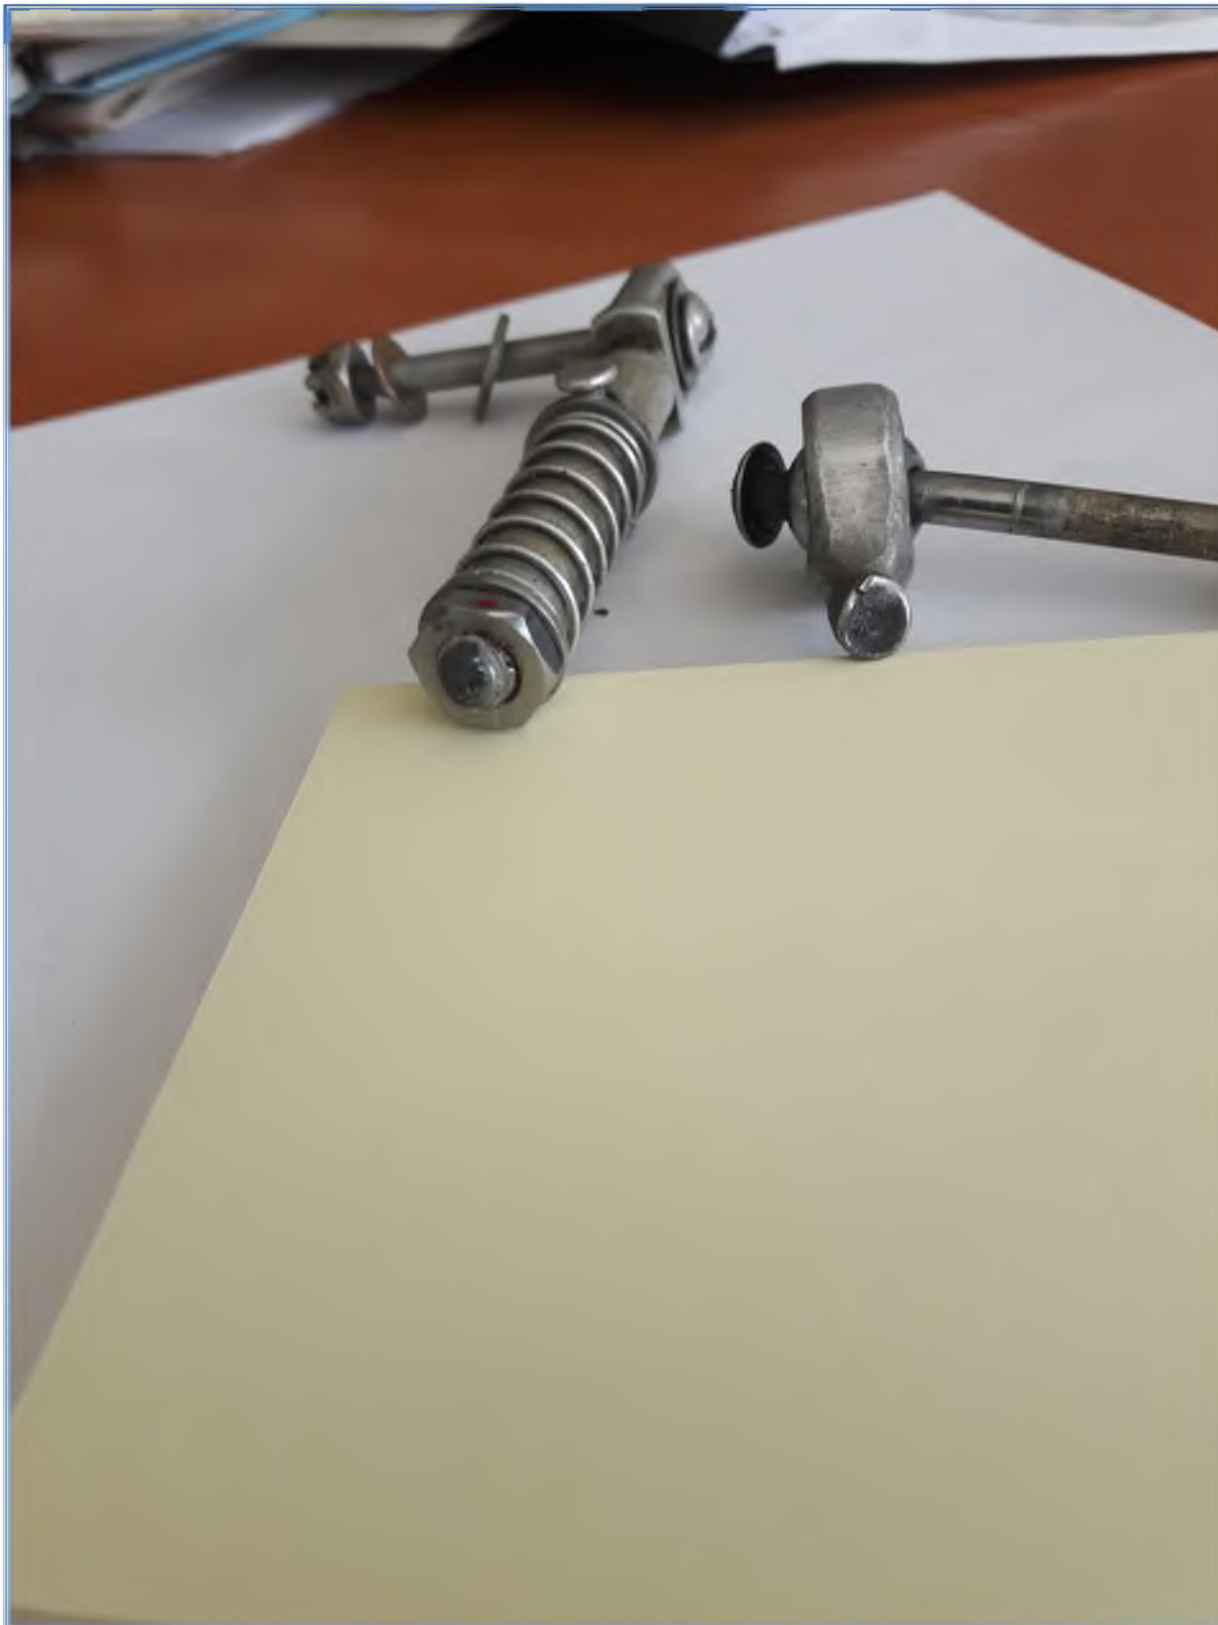
Фиг. 15.

По осма точка, изследването на разрушението на тандьора от веригата за управление на заключването в пуснато положение на носовата стойка на самолета, показан на снимка на фиг. 15 от Приложение 1, е извършено в лаборатория «Механични изпитвания и контрол» към научно-изследователския сектор на Технически университет – София. За извършеното изследване е съставен протокол № 103/3108 от 24.06.2018 г. Протоколът е приложен в папката с материали по разследването. В приложение към протокола се правят следните изводи:

- Разглежданите ломове нямат специфичен вид на ломове от уморно разрушаване;
- Не е установено наличие на пукнатини;
- Изразена е текстура на материала от разкъсване, предизвикано от недопустимо натоварване;
- Вероятната схема на недопустимо натоварване отговаря на общо огъване и срязване в резбата, потвърдено от текстурата на ломовете.
- Логико-вероятностен анализ на възможни причини за реализиране на сериозния инцидент е направен в глава 3 на този доклад.

Третата хипотеза е предизвикана от факта, че на мястото на събитието е констатирано разрушаване на тандьор, свързващ звеното за заключване на колесника в спуснато положение (down lock link assy). Структурата на метала в мястото на разрушение на тандьора е предадена за изследвана в лаборатория, което е описано в предходната част на доклада. Протоколът от анализа не потвърждава тезата за производствен дефект в този елемент от конструкцията. Комисията не приема за достоверна третата хипотеза за дефектни елементи. Комисията анализира и прие, че разрушаването на тандьора е последствие от нерегламентирано прибиране на колесника и възникнали неразчетни натоварвания в кинематиката на звеното.

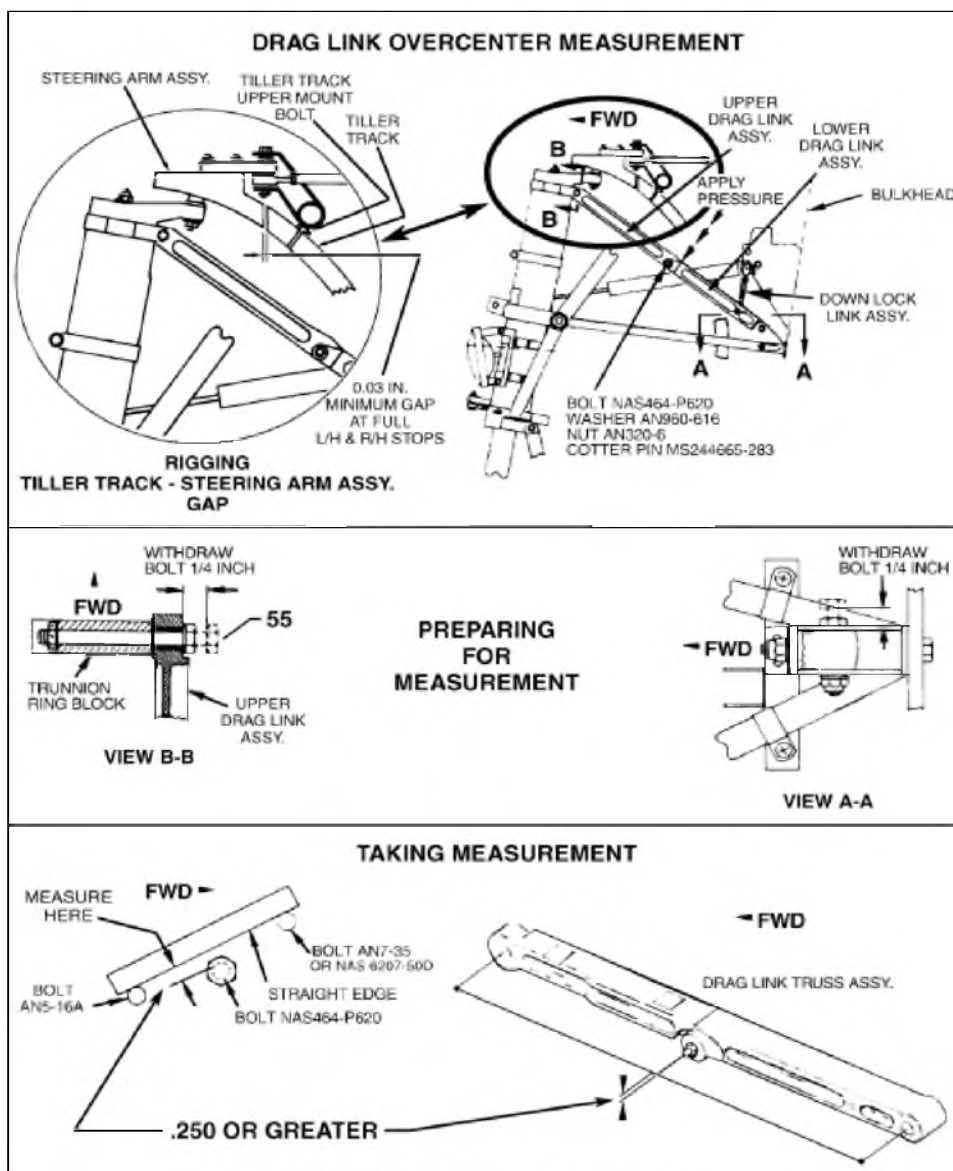
Фиг. 18.

Когато носовият колесник е пуснат и е под натоварване, той се предпазва от самопроизволно прибиране от теглещо шарнирно звено, фиг. 18 от Приложение 1. Когато носовият колесник е напълно пуснат, изместването на центъра на шарнирния болт на теглещото звено е под централната линия между двата крайни болта, предпазвайки теглещото шарнирно звено от сгъване, когато колесника е под натоварване.

Геометрията на носовия колесник е такава, че теглото на самолета въздействащо на носовото колело, прилага натоварване на натиск върху теглещото шарнирно звено, което осигурява неговата сигурност в безопасно отношение, когато колесникът е правилно спуснат. Ако обаче теглещото шарнирно звено е в положение на вътрешен тъп ъгъл, приложеното натоварване ще е насочено да предизвиква сгъване на теглещото шарнирно звено и прибиране на колесника.

Причина за реализиране на авиационното събитие е самопроизволно прибиране на носовата стойка в следствие на нарушен ъгъл в системата от сдвоените последователно звена (drag link truss assy) или така наречения "мъртъв ъгъл" в резултат на сумарно износване и повишени хлабини в шарнирите от звената на носовата стойката.
