# ОКОНЧАТЕЛЕН ДОКЛАД

разследване на авиационно произшествие, реализирано на 13.05.2017 г. със самолет STORH HS, регистрационни знаци I-C645, експлоатиран от пилот-собственик, при изпълнение на развлекателен полет в района на летателна площадка Маноле, област Пловдив.

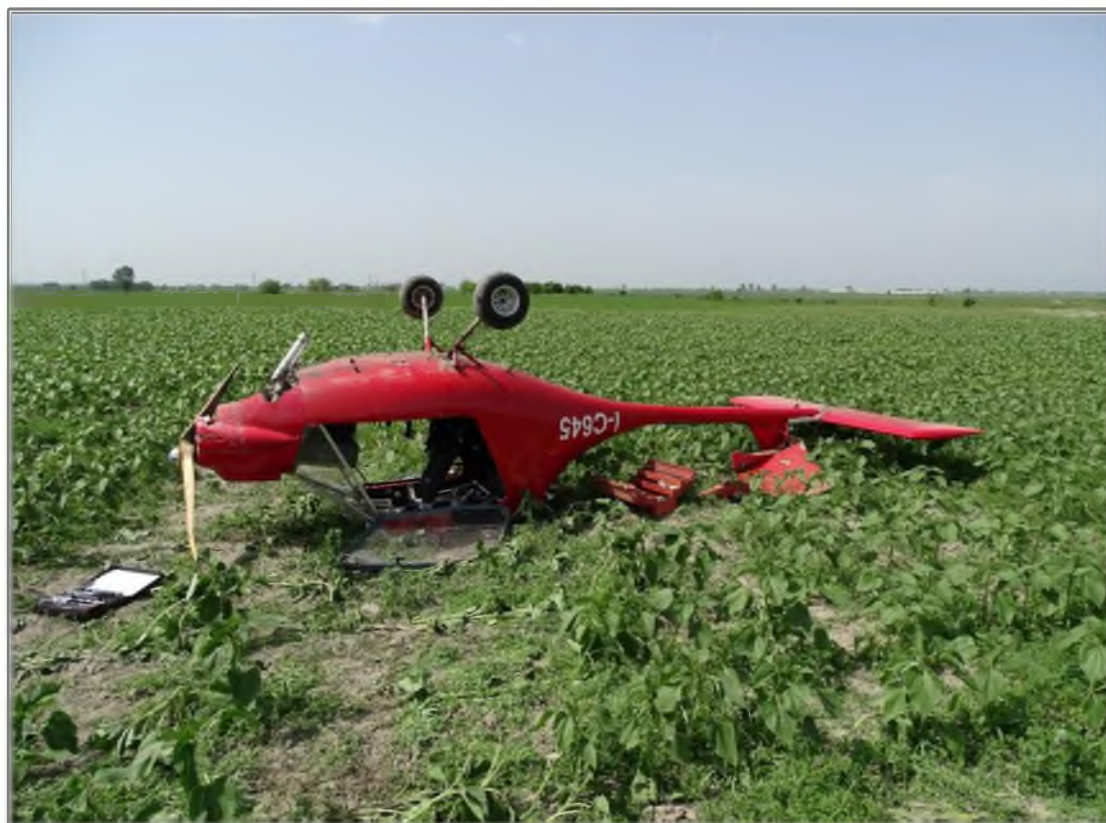
Фиг. 2

- Разрушаване на част от остъкленето на кабината, фиг. 2 и 5 от Приложение 1;
- Разрушаване на капотажа на двигателя, фиг. 3 и 4 от Приложение 1;
- Пробойна в обшивката на долната част на тялото, фиг. 4 и 18 от Приложение 1;

- Разрушен вертикален стабилизатор и вертикално кормило, фиг. 2 от Приложение 1;
- Изпаднало шумозаглушително гърне, фиг. 8.

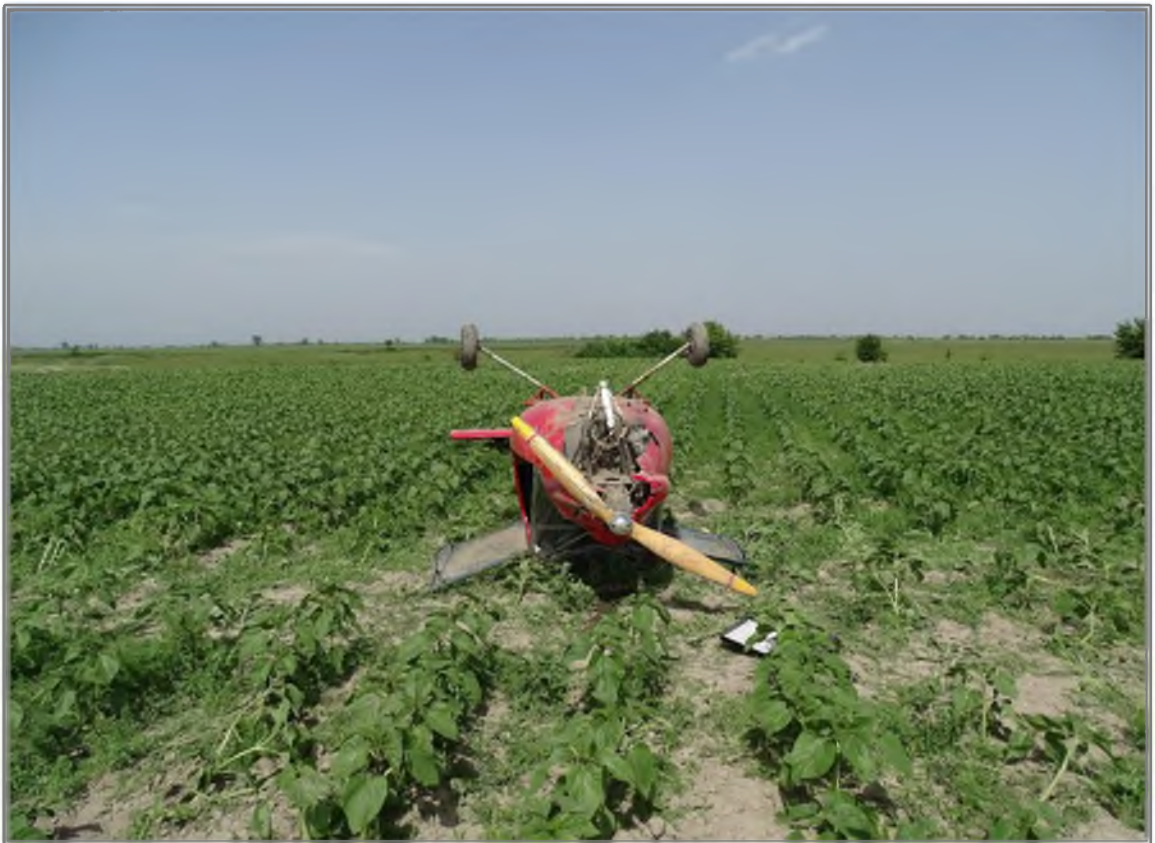
Фиг. 3.

- Разрушаване на витлото, фиг. 3, 4 и 19 от Приложение 1;
- Разрушаване на носовия колесник, фиг. 3, 4, 8, 11, 12 и 13 от Приложение 1;
- Разрушаване на рамата за закрепване на носовия колесник, фиг. 13 и 14 от Приложение 1;

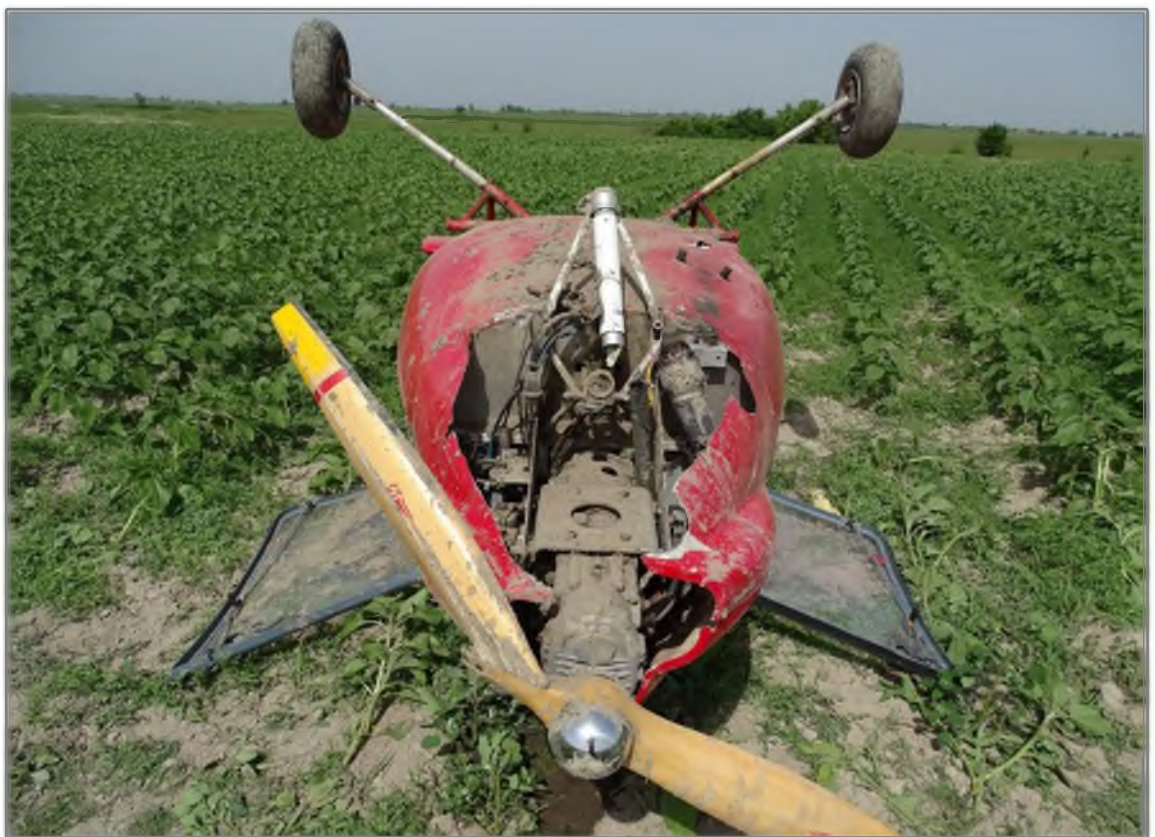
Фиг. 4

- Разкъсване на тръбопроводи и проводници в двигателния отсек, фиг. 4, 14 и 17 от Приложение 1;
- Разрушаване на възела на въздушните филтри на входа в двигателя, фиг. 4 от Приложение 1;

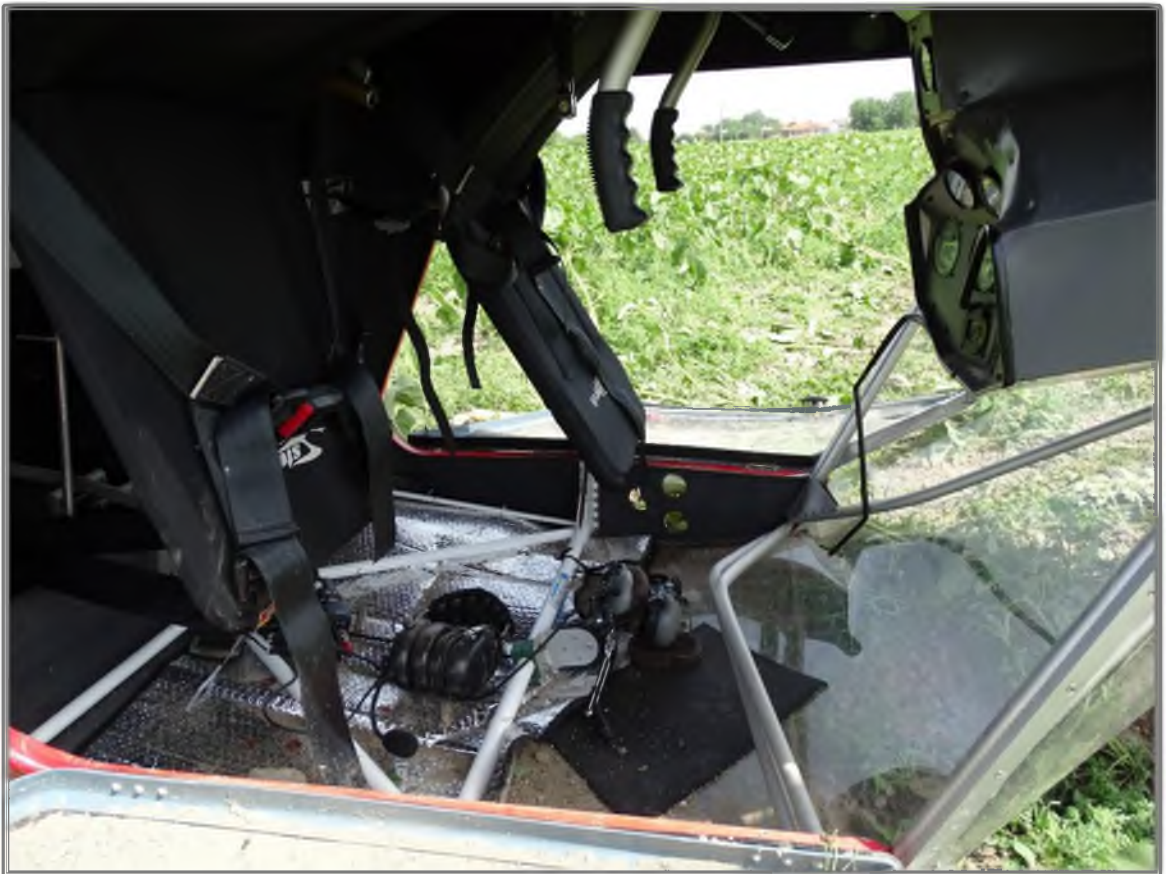
Фиг. 5

- Деформиране на фермената конструкция на кабината, фиг. 5, 6 и 17 от Приложение 1;
- Деформация на конструкцията на панелите за закрепване на приборите, фиг. 7, 9 и 10 от Приложение 1;

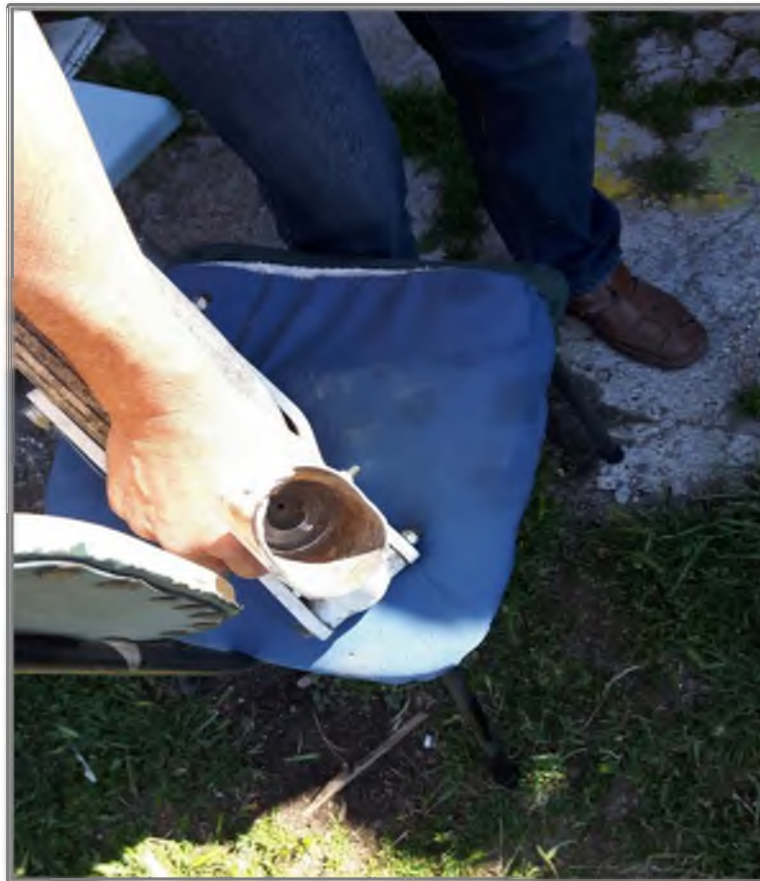
Фиг. 11

На фиг. 11 и 12 е показан възелът на присъединяване на вилката на носовото колело към стойката. Видно е, че от якостна гледна точка конструкцията на този възел не е пригодена

за издържане на екстремни натоварвания поради наличие на отвори, концентратори на напрежения, в най-натоварената част на възела. Самият възел е в недобро техническо състояние поради наличие на корозия, която способства за намаляване на разрушаващите напрежения.

Вероятно за разрушаване на носовата стойка е допринесла и не съвсем удачната конструкция на чашата за закрепване на вилката към на колесника с наличие на два отвора, намаляващи носещите и способности. Наличието на корозия по възела, свързано с неустановения статус на техническо обслужване, също може да допринесе за разрушаване на същия възел при повишени натоварвания.

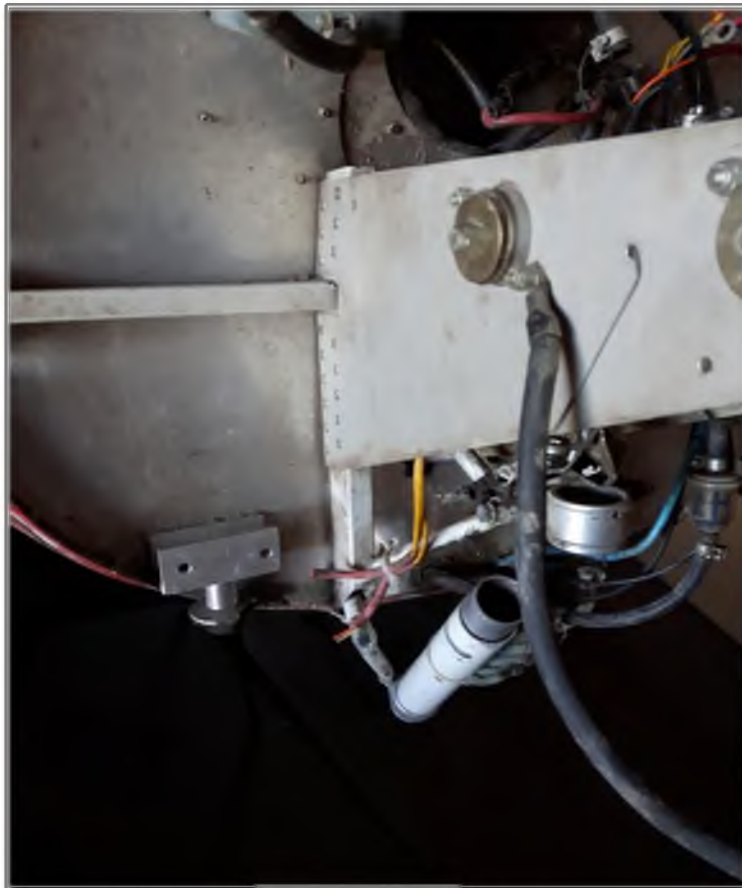
Фиг. 13

Разрушаването на самолета е резултат от неговото капотиране след разрушаване на носовия колесник. На фиг. 11, 12, 13 и 14 са показани снимки на колесника.

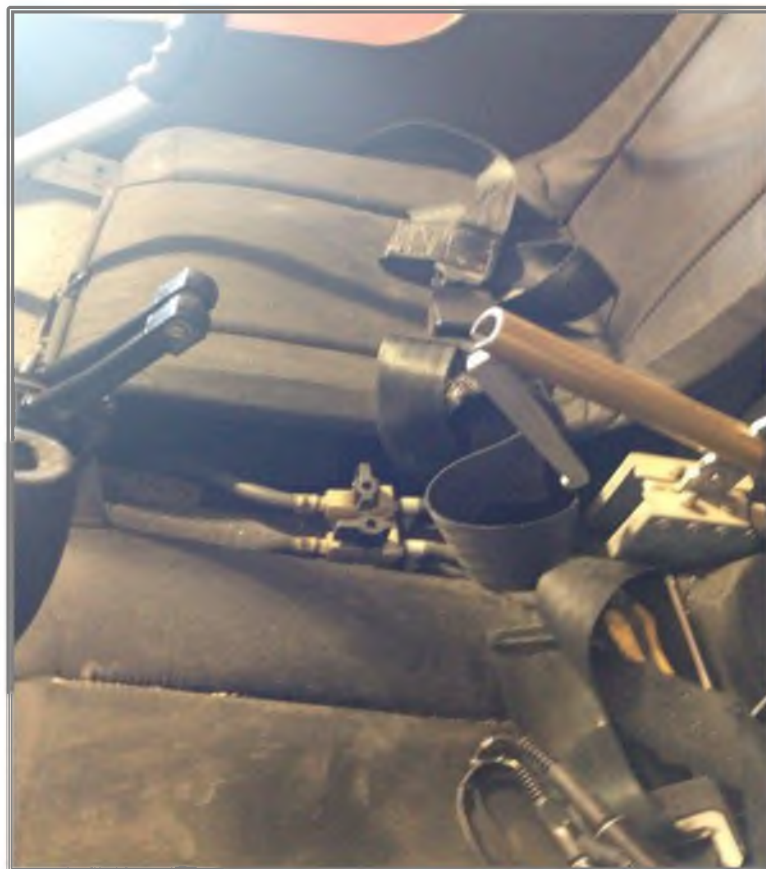
Фиг. 16

затворено положение, фиг. 20 от Приложение 1. Според думите на пилота горивните кранове са били оставени в това положение още при дозареждането и не са променяни по време на целия полет до настъпване на събитието, както и след това. Положението на горивните кранове на самолета е показано на снимката на фиг. 16 от Приложение 1.

От изложеното в глава 2 може да се направи извода, че извършването на принудително кацане на самолета на избрана от въздуха площадка е предизвикано от самоизключване на двигателя в полет. Причина за това самоизключване е прекъсване на захранването с гориво на двигателя. Независимо, че на борда на самолета, след реализиране на събитието, са установени повече от 20 l гориво, достатъчни за едночасов полет, горивният кран на десния резервоар след огледа на самолета след реализиране на събитието е открит в затворено положение, както се вижда от снимката на фиг. 16 от Приложение 1.

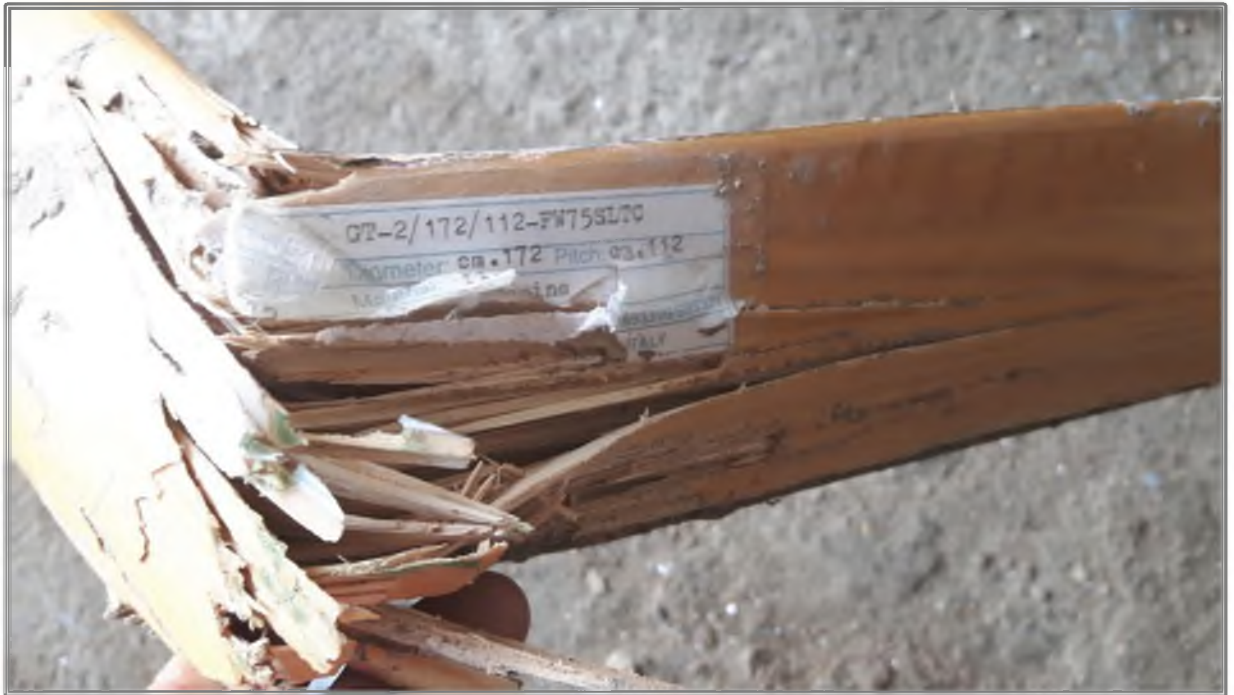
Фиг. 19

20. Витлото на самолета е разрушено при удара в земната повърхност.
21. Не е възниквал пожар преди или след съприкосновението на ВС със земната повърхност.

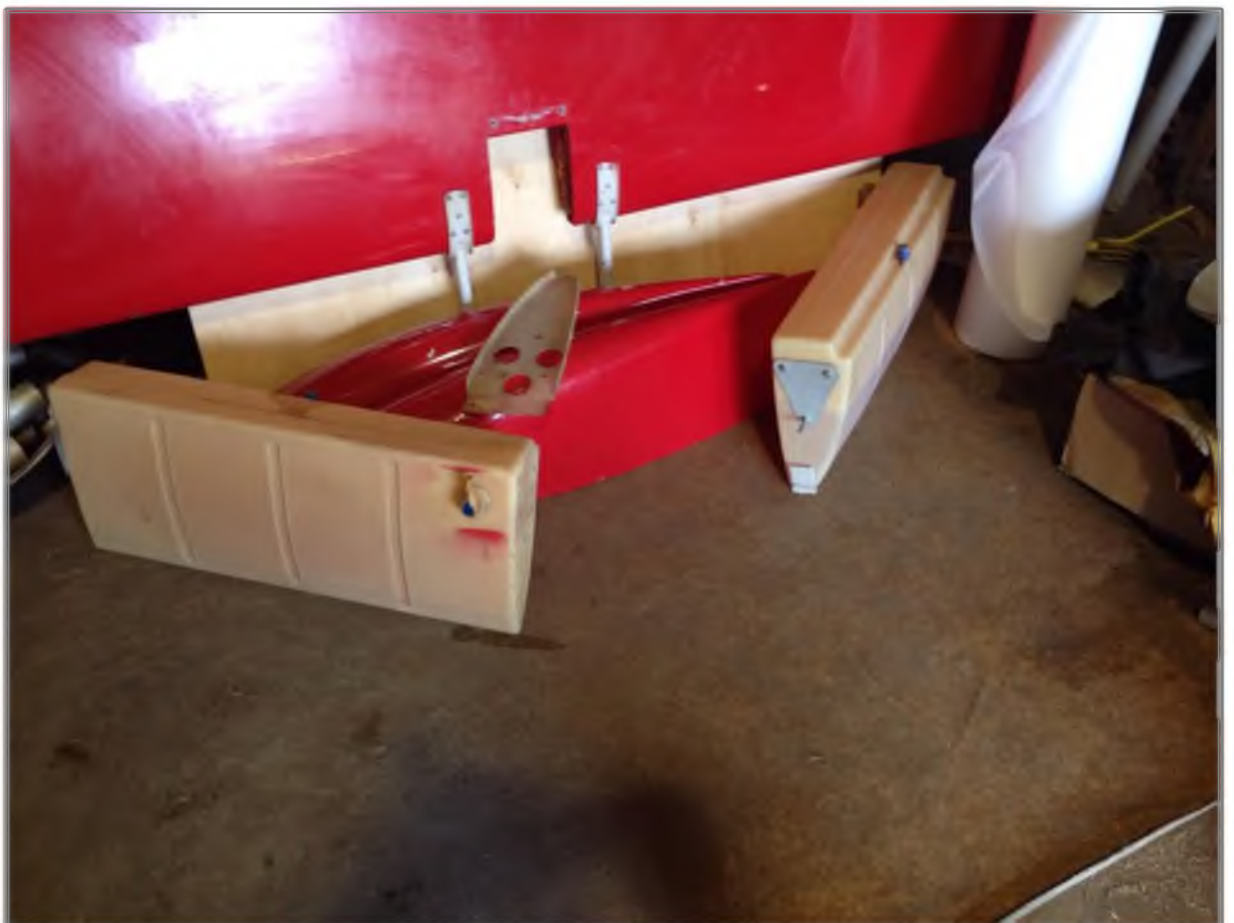
Фиг. 20

Впоследствие, при огледа на самолета в хангара се установи, че левият резервоар е напълно празен с отворен горивен кран, а в десния има около 20...25 l и кранът му е в
