ОКОНЧАТЕЛЕН ДОКЛАД

разследване на авиационно произшествие, реализирано на 25.01.2020 г. със самолет PIPISTREL VIRUS SW100, регистрационни знаци LZ-TAB, управляван от пилот-собственик, при кацане на летателна площадка Бъзън, област Русенска

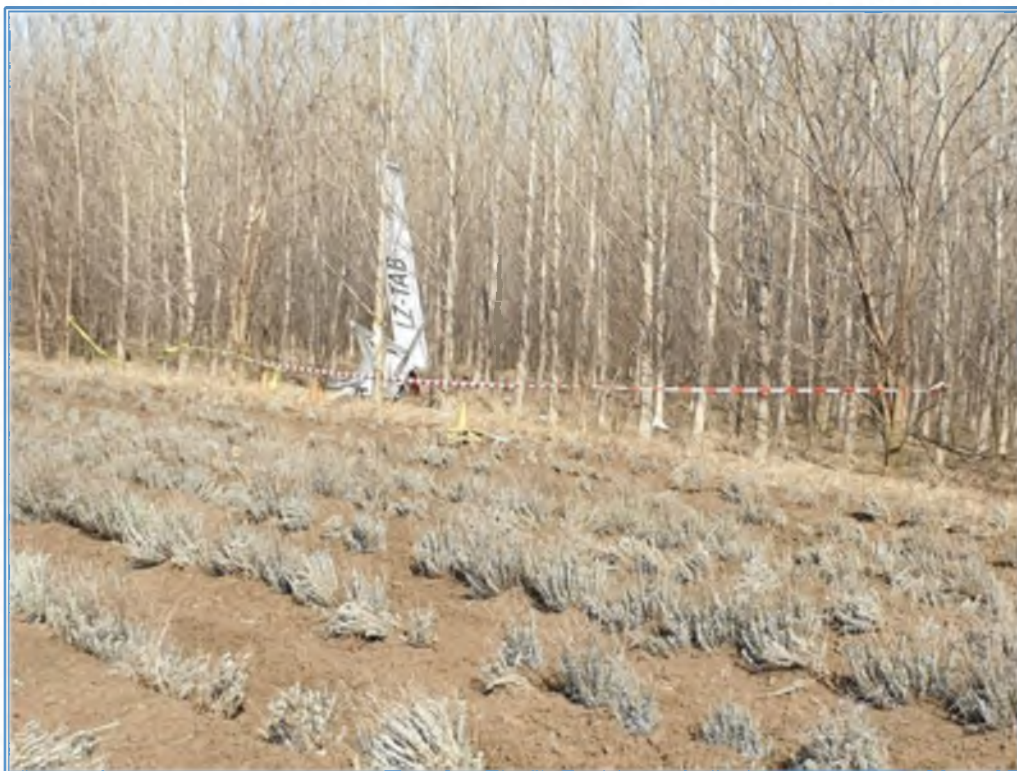
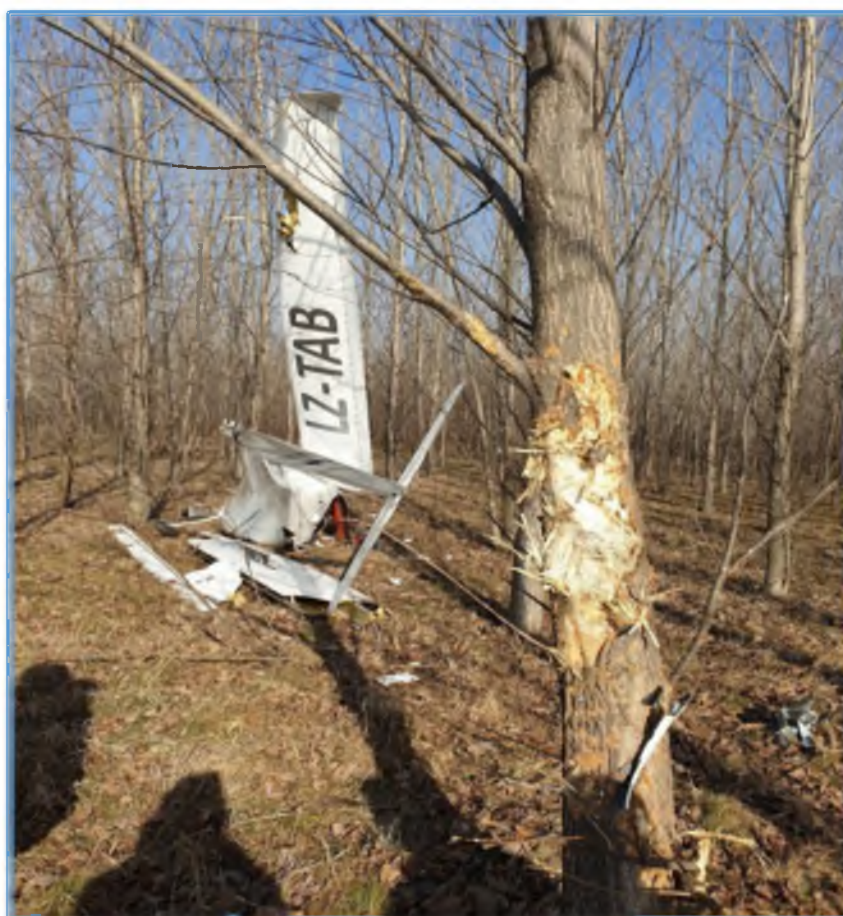
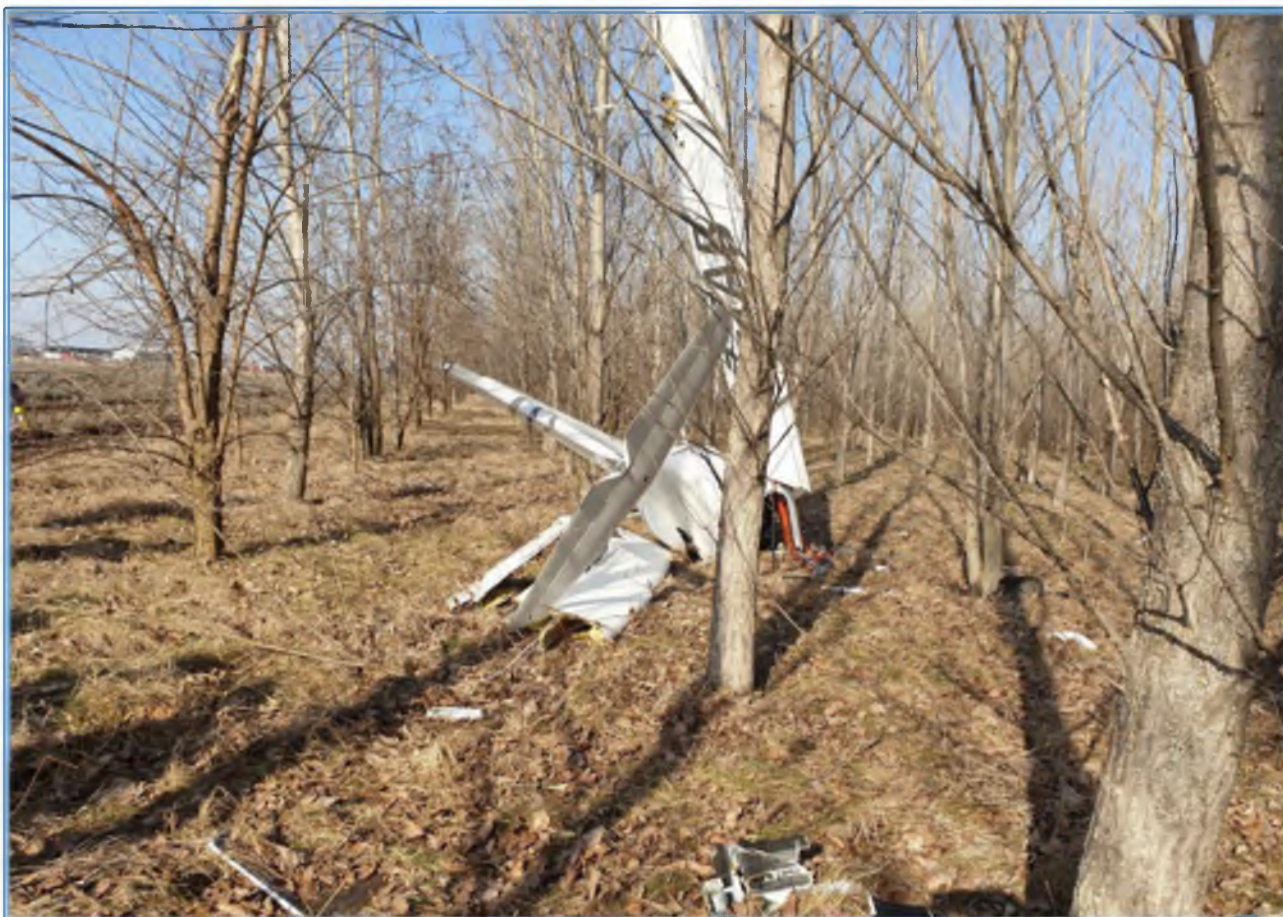
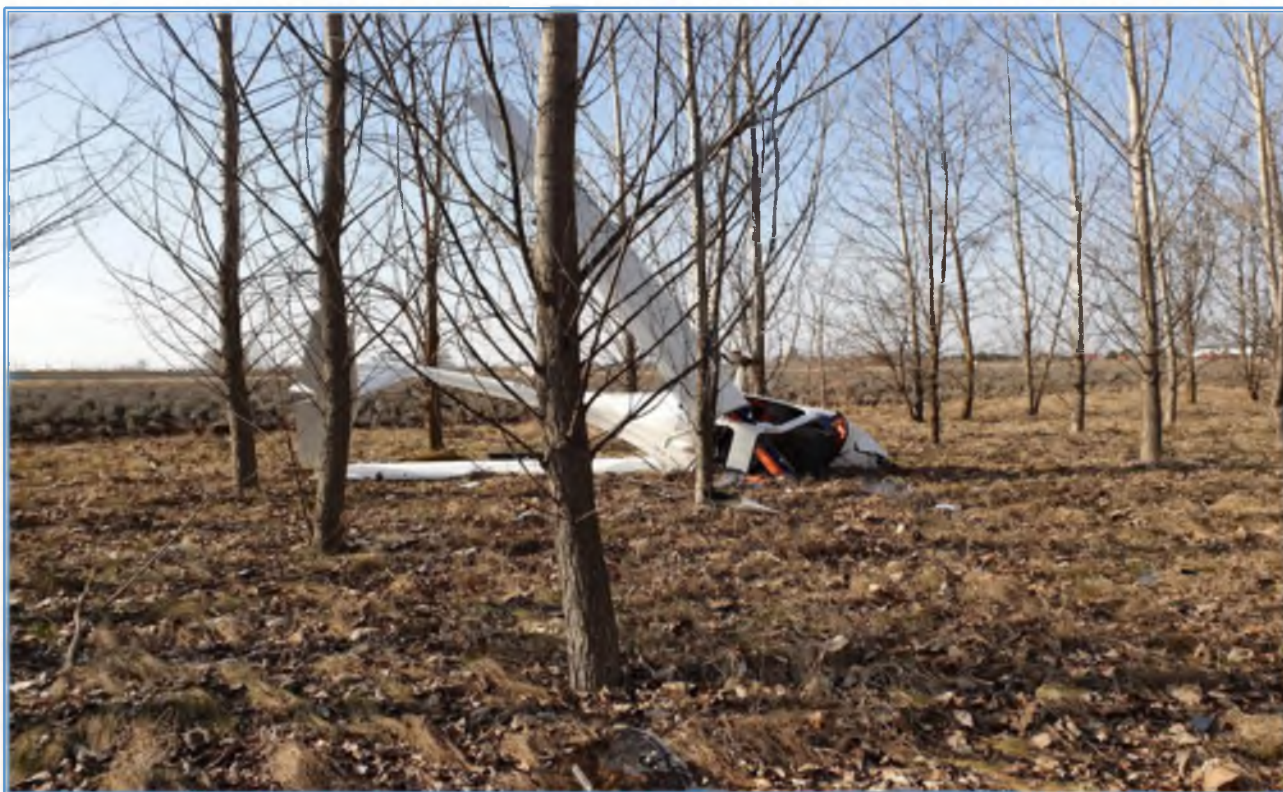
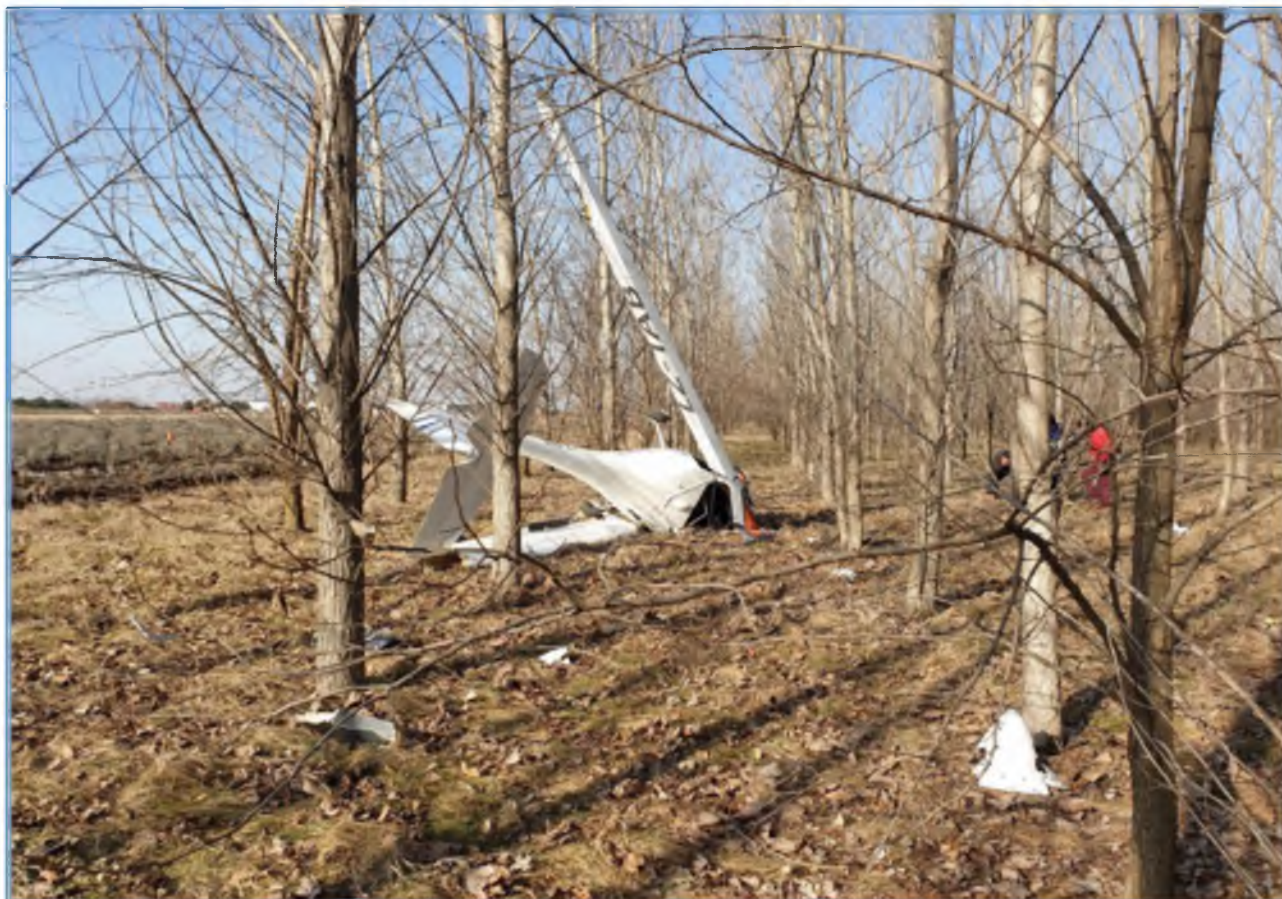
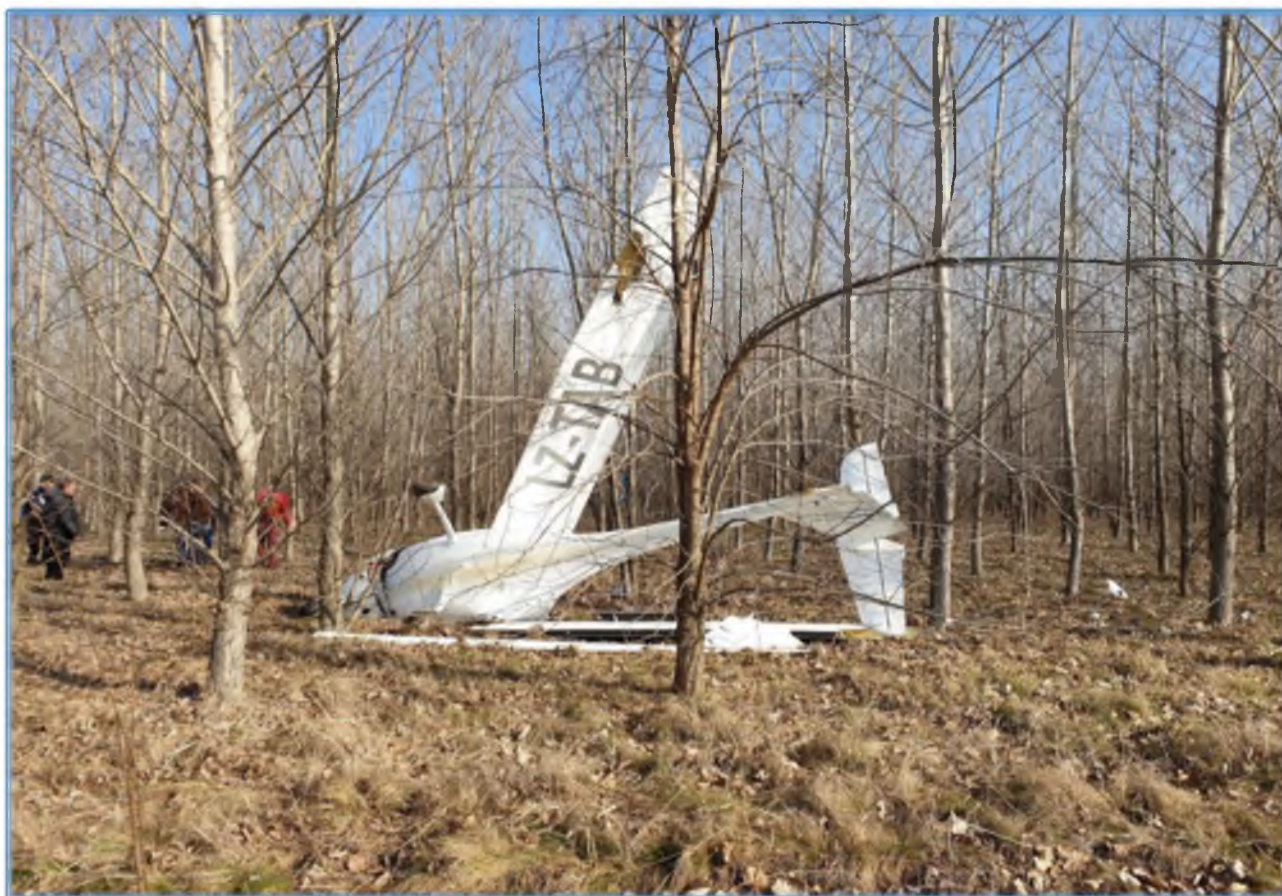
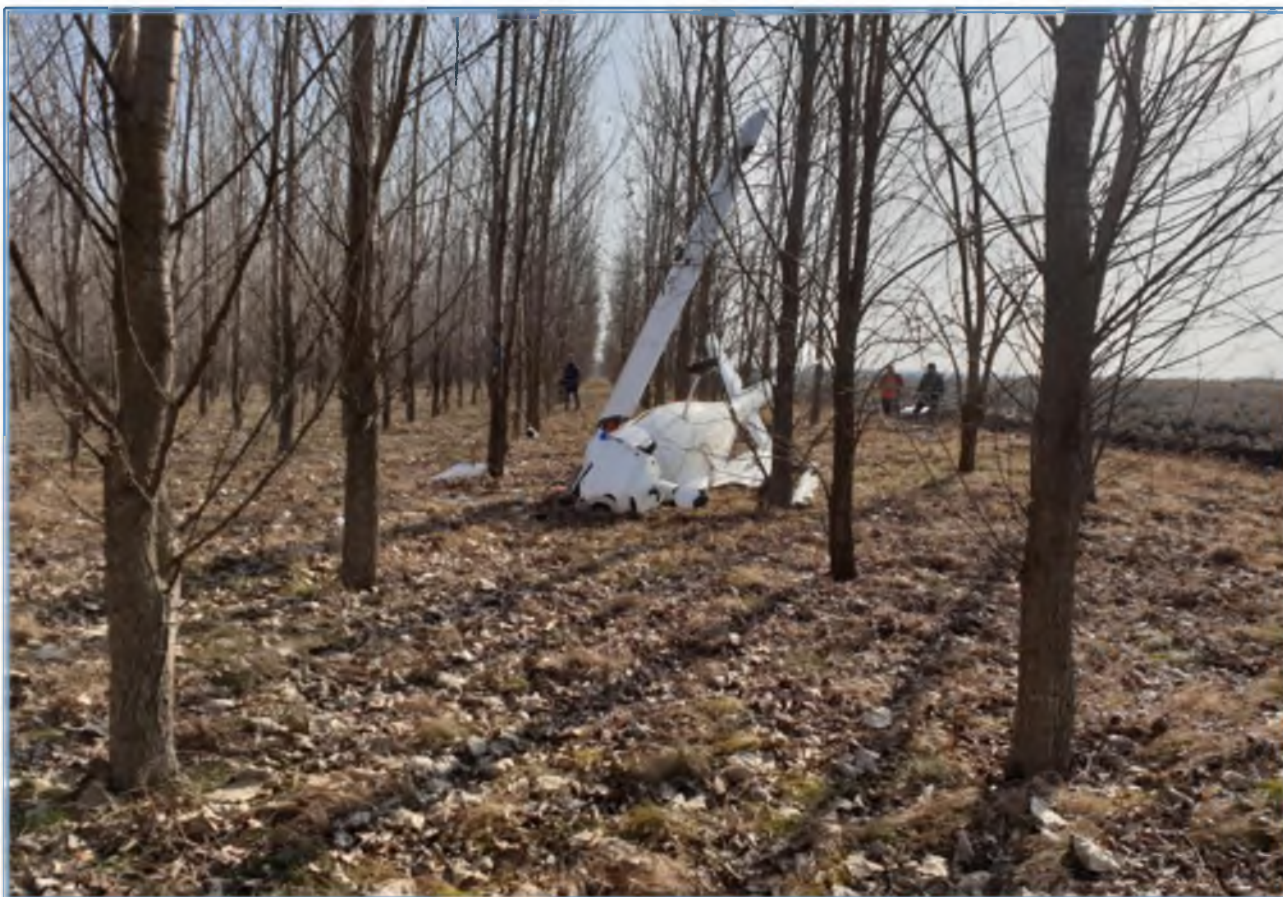
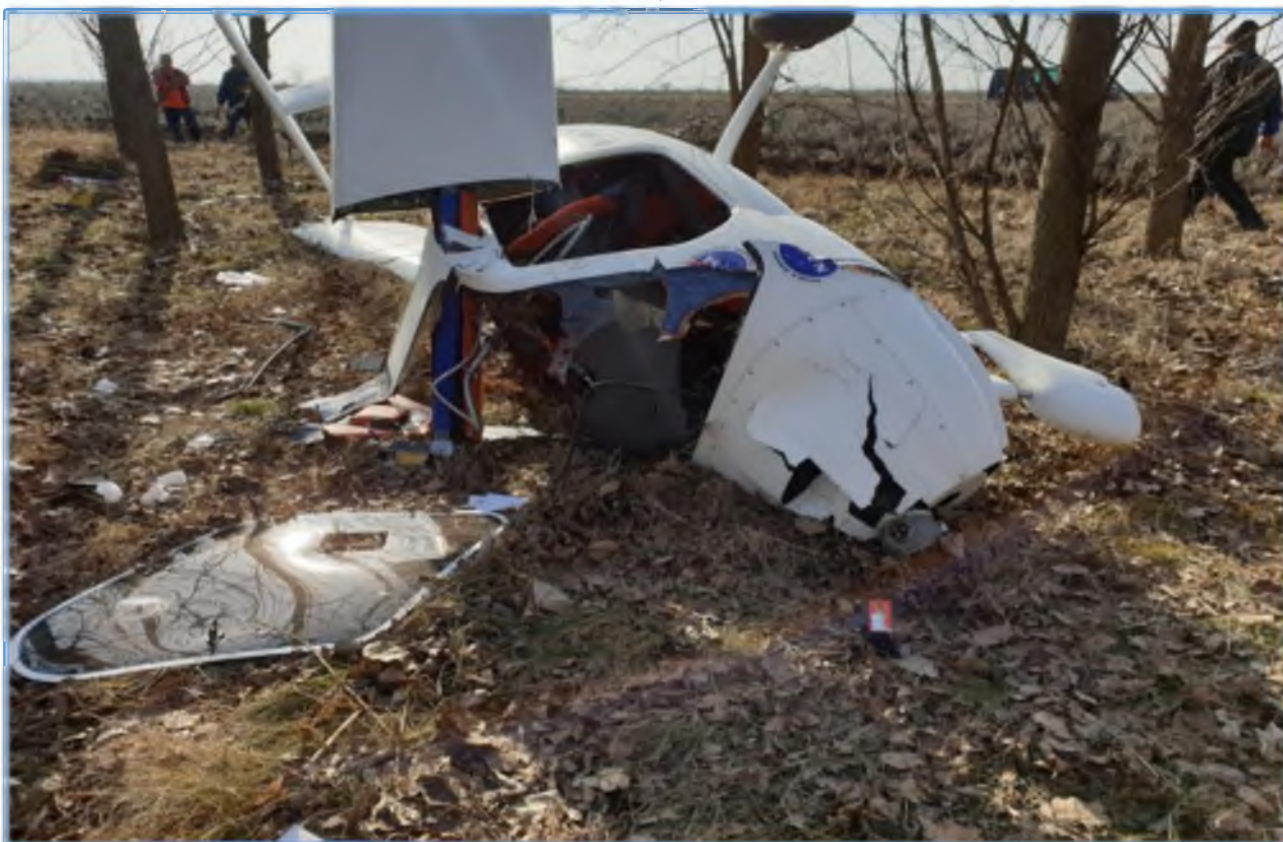
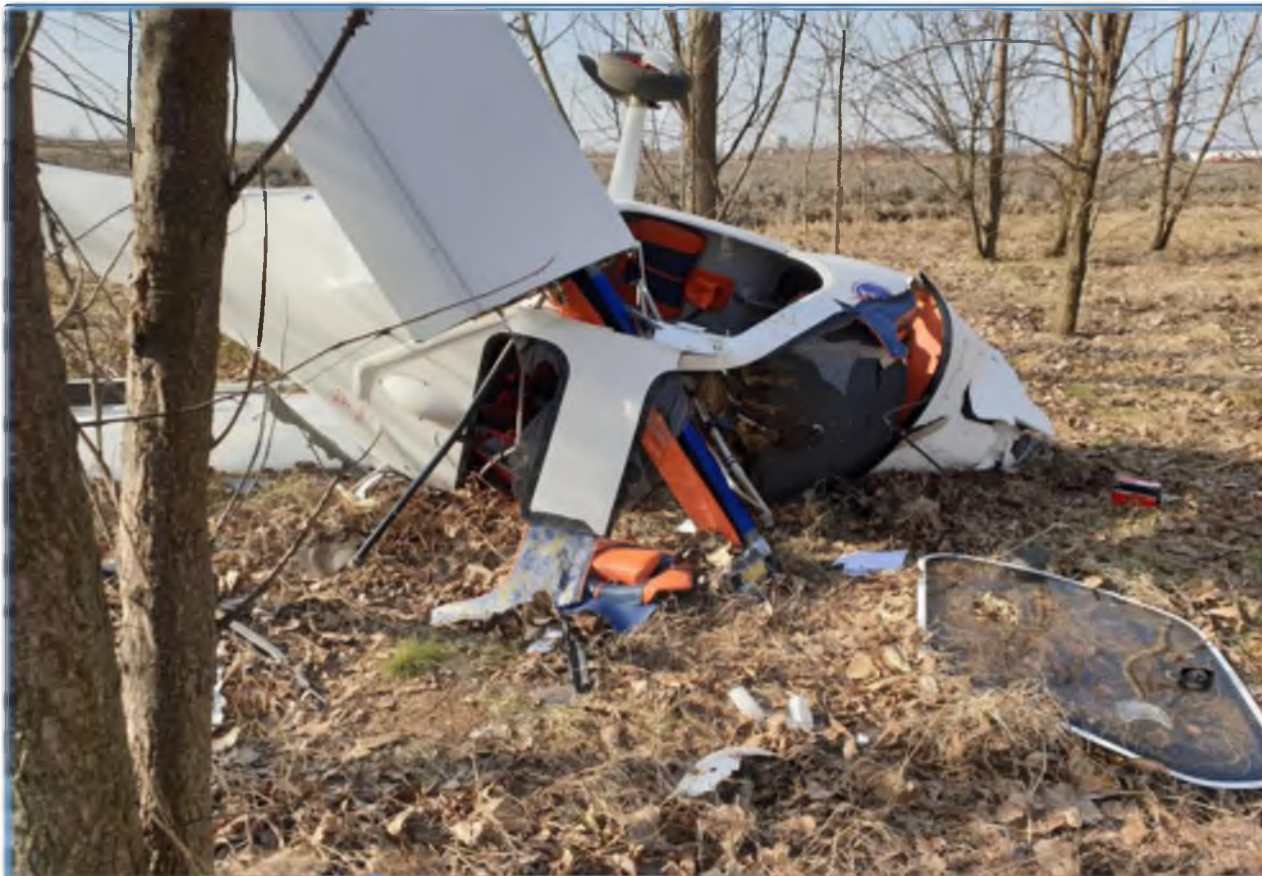
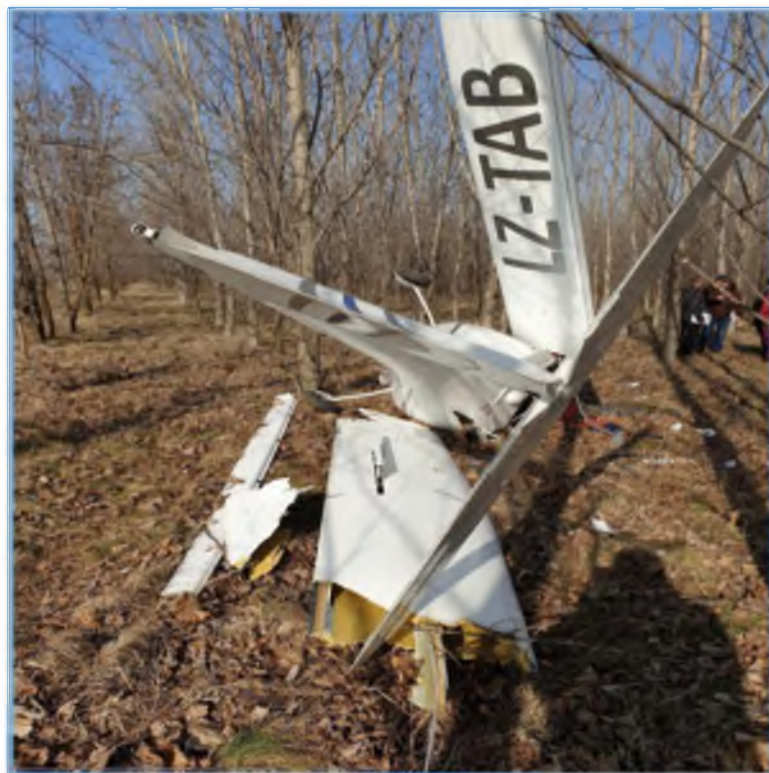
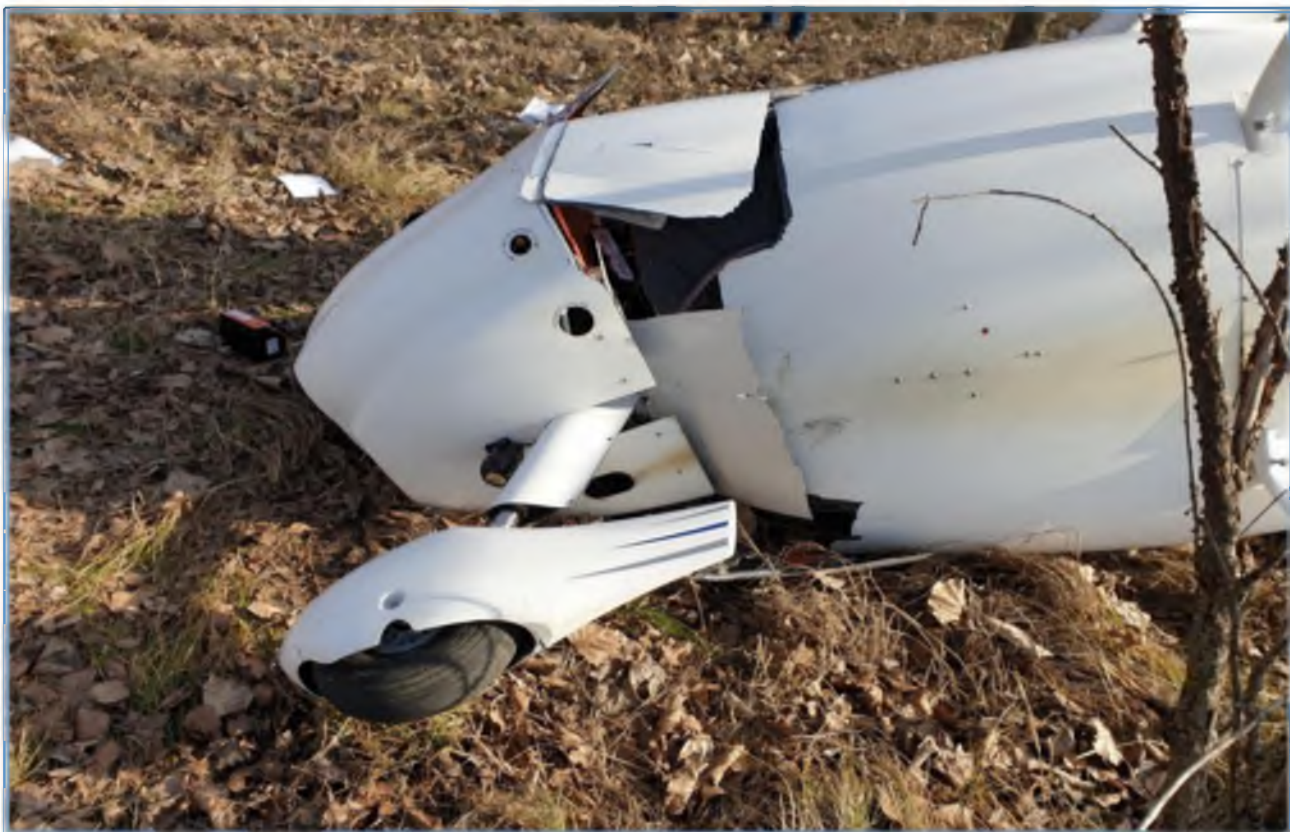
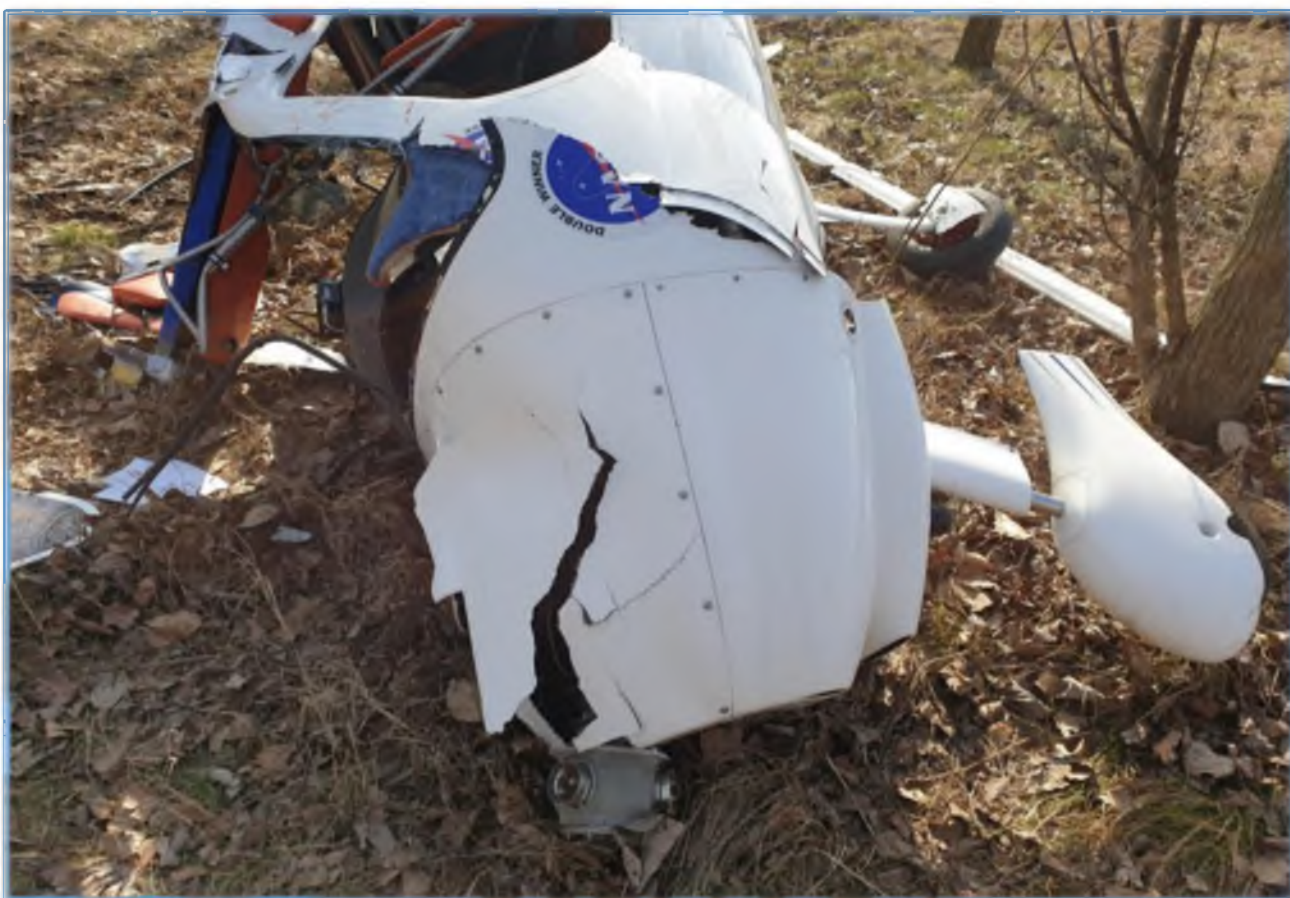
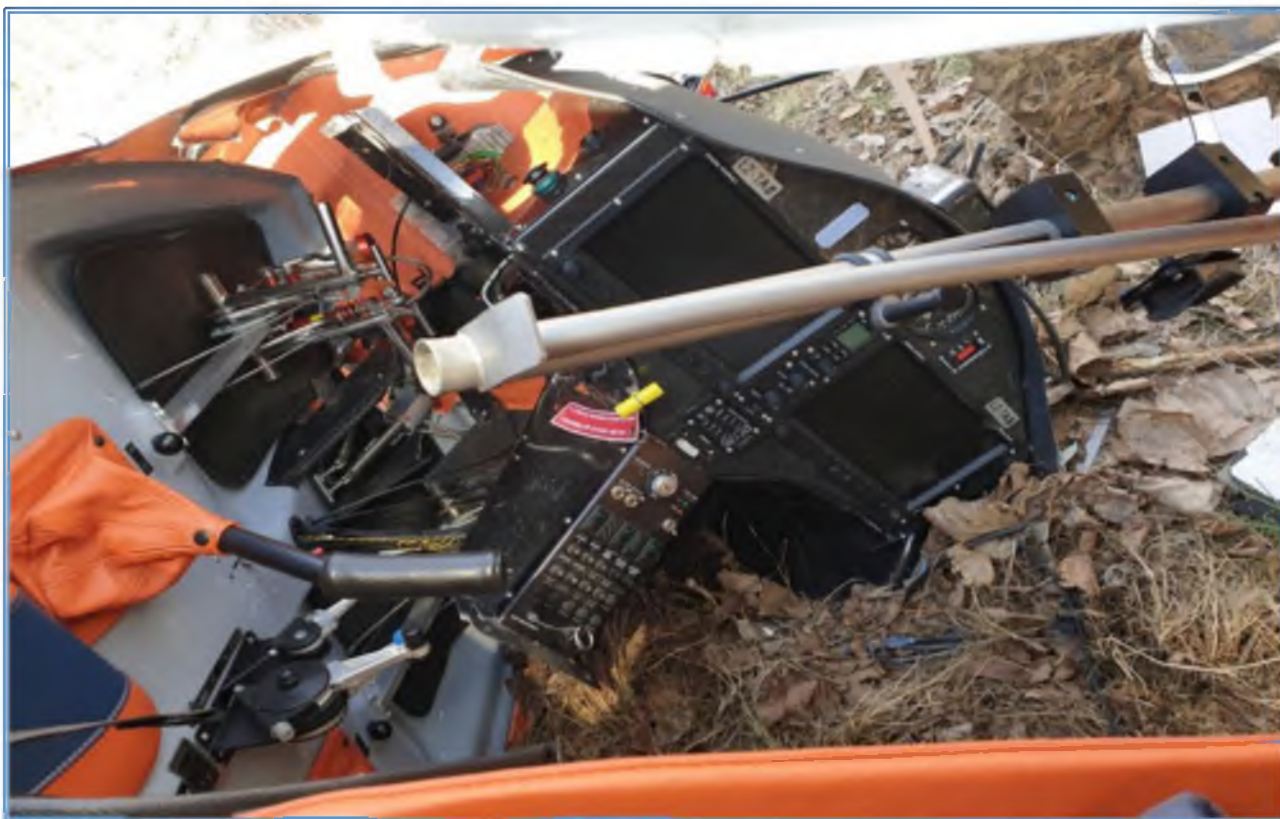
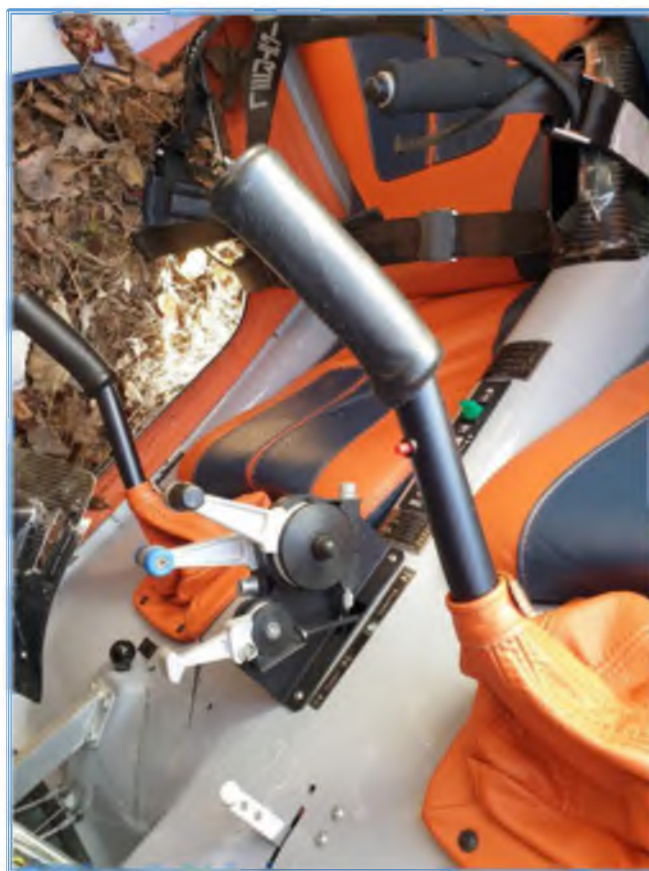
При извършения оглед на самолета на мястото на авиационното произшествие се установи, че същият е напълно разрушен в резултат на ударите в дърветата. Разрушаването на ВС е показано на снимки дадени в Приложение 1.

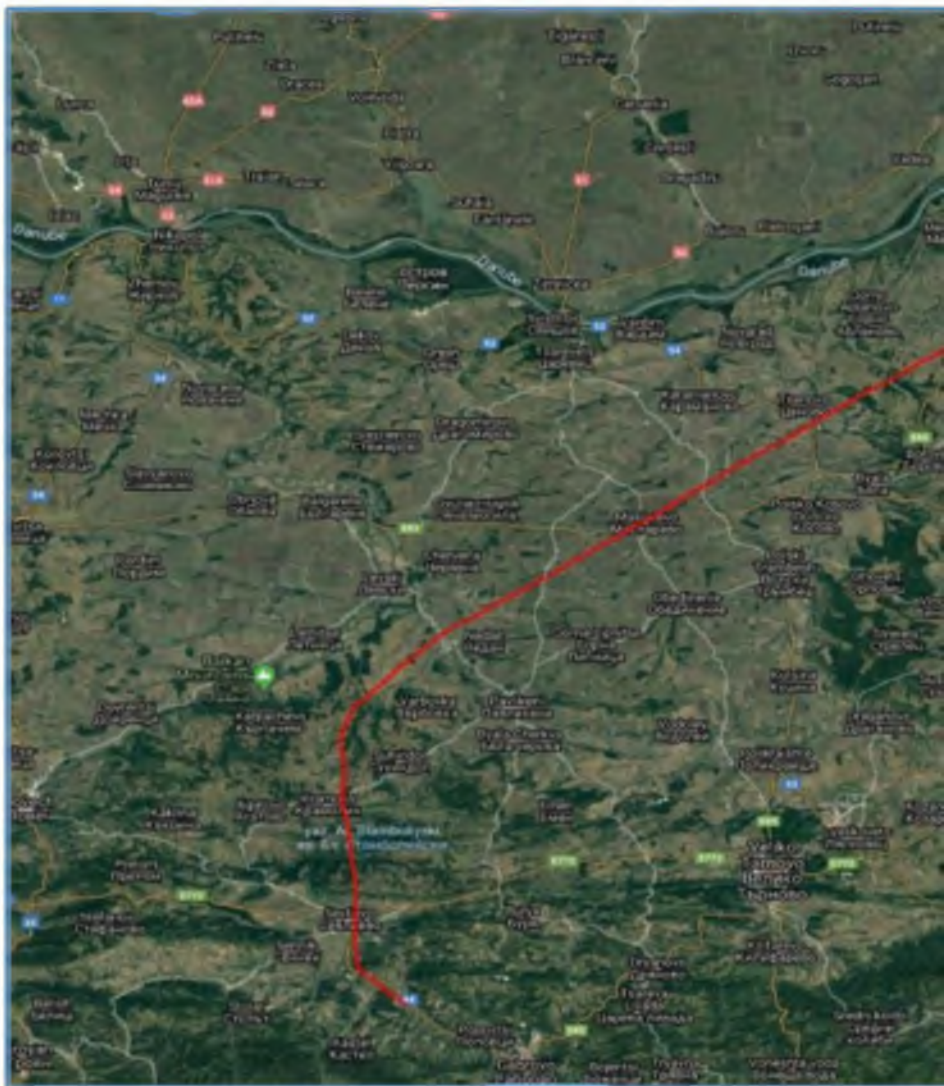
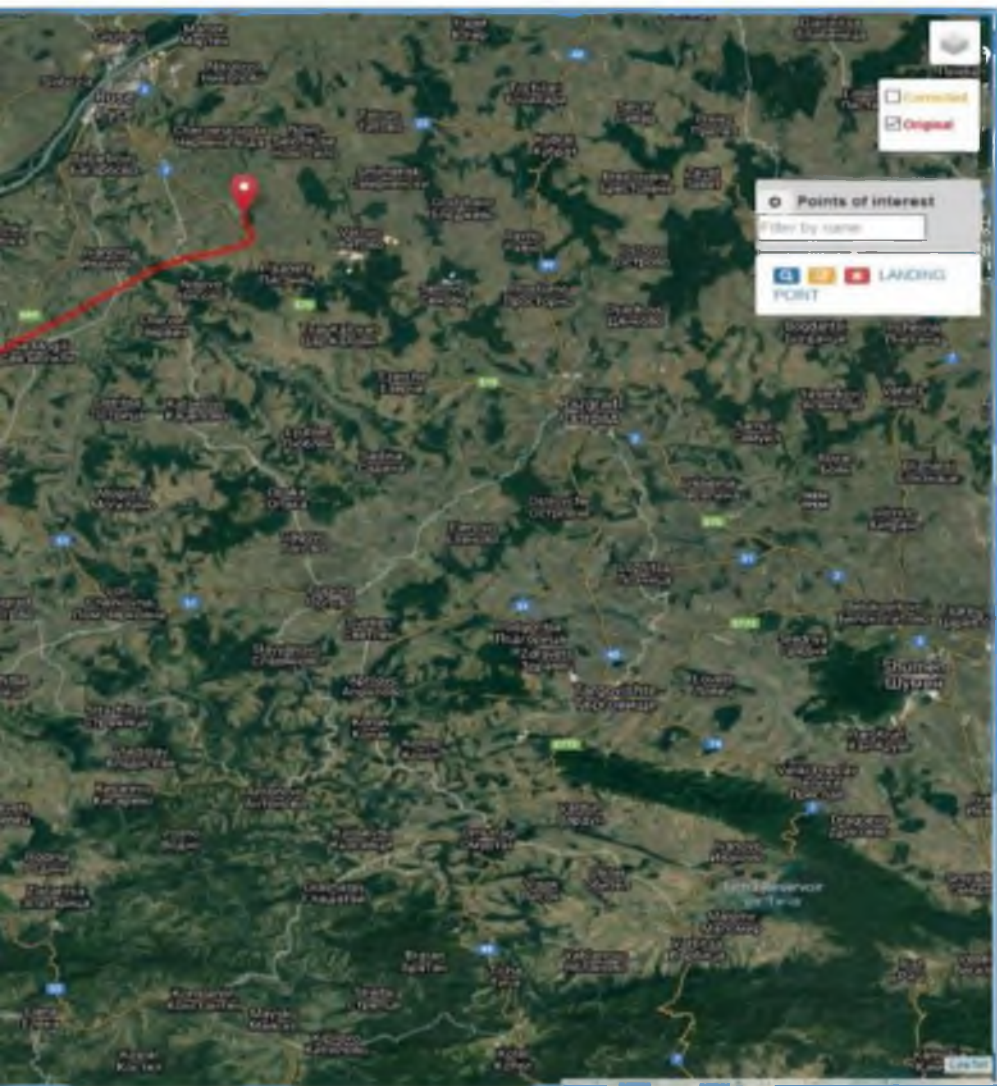
Фиг.1

Маршрут на полета: LBDR-LBBZ(фиг.1)

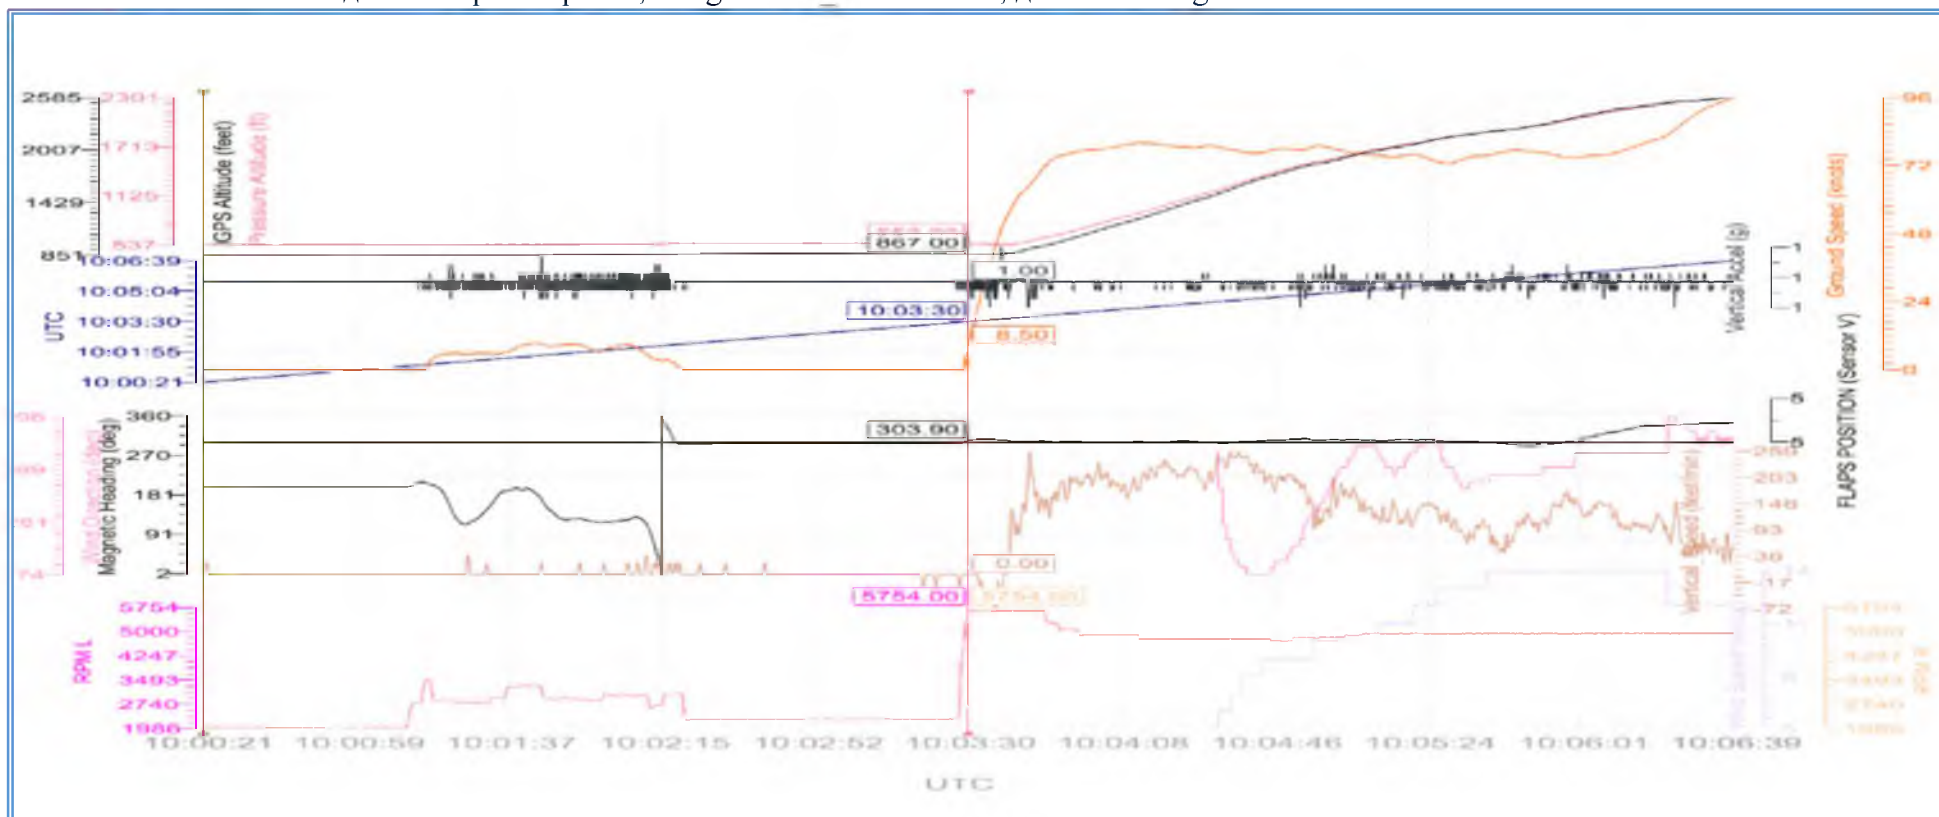
Фиг. 9

Излитане на самолета от ПИК 30 на летище „Драгановци“.

Вертикална скорост Vertical Speed: 135 ft/min, максимално достигната стойност 256 ft/min.

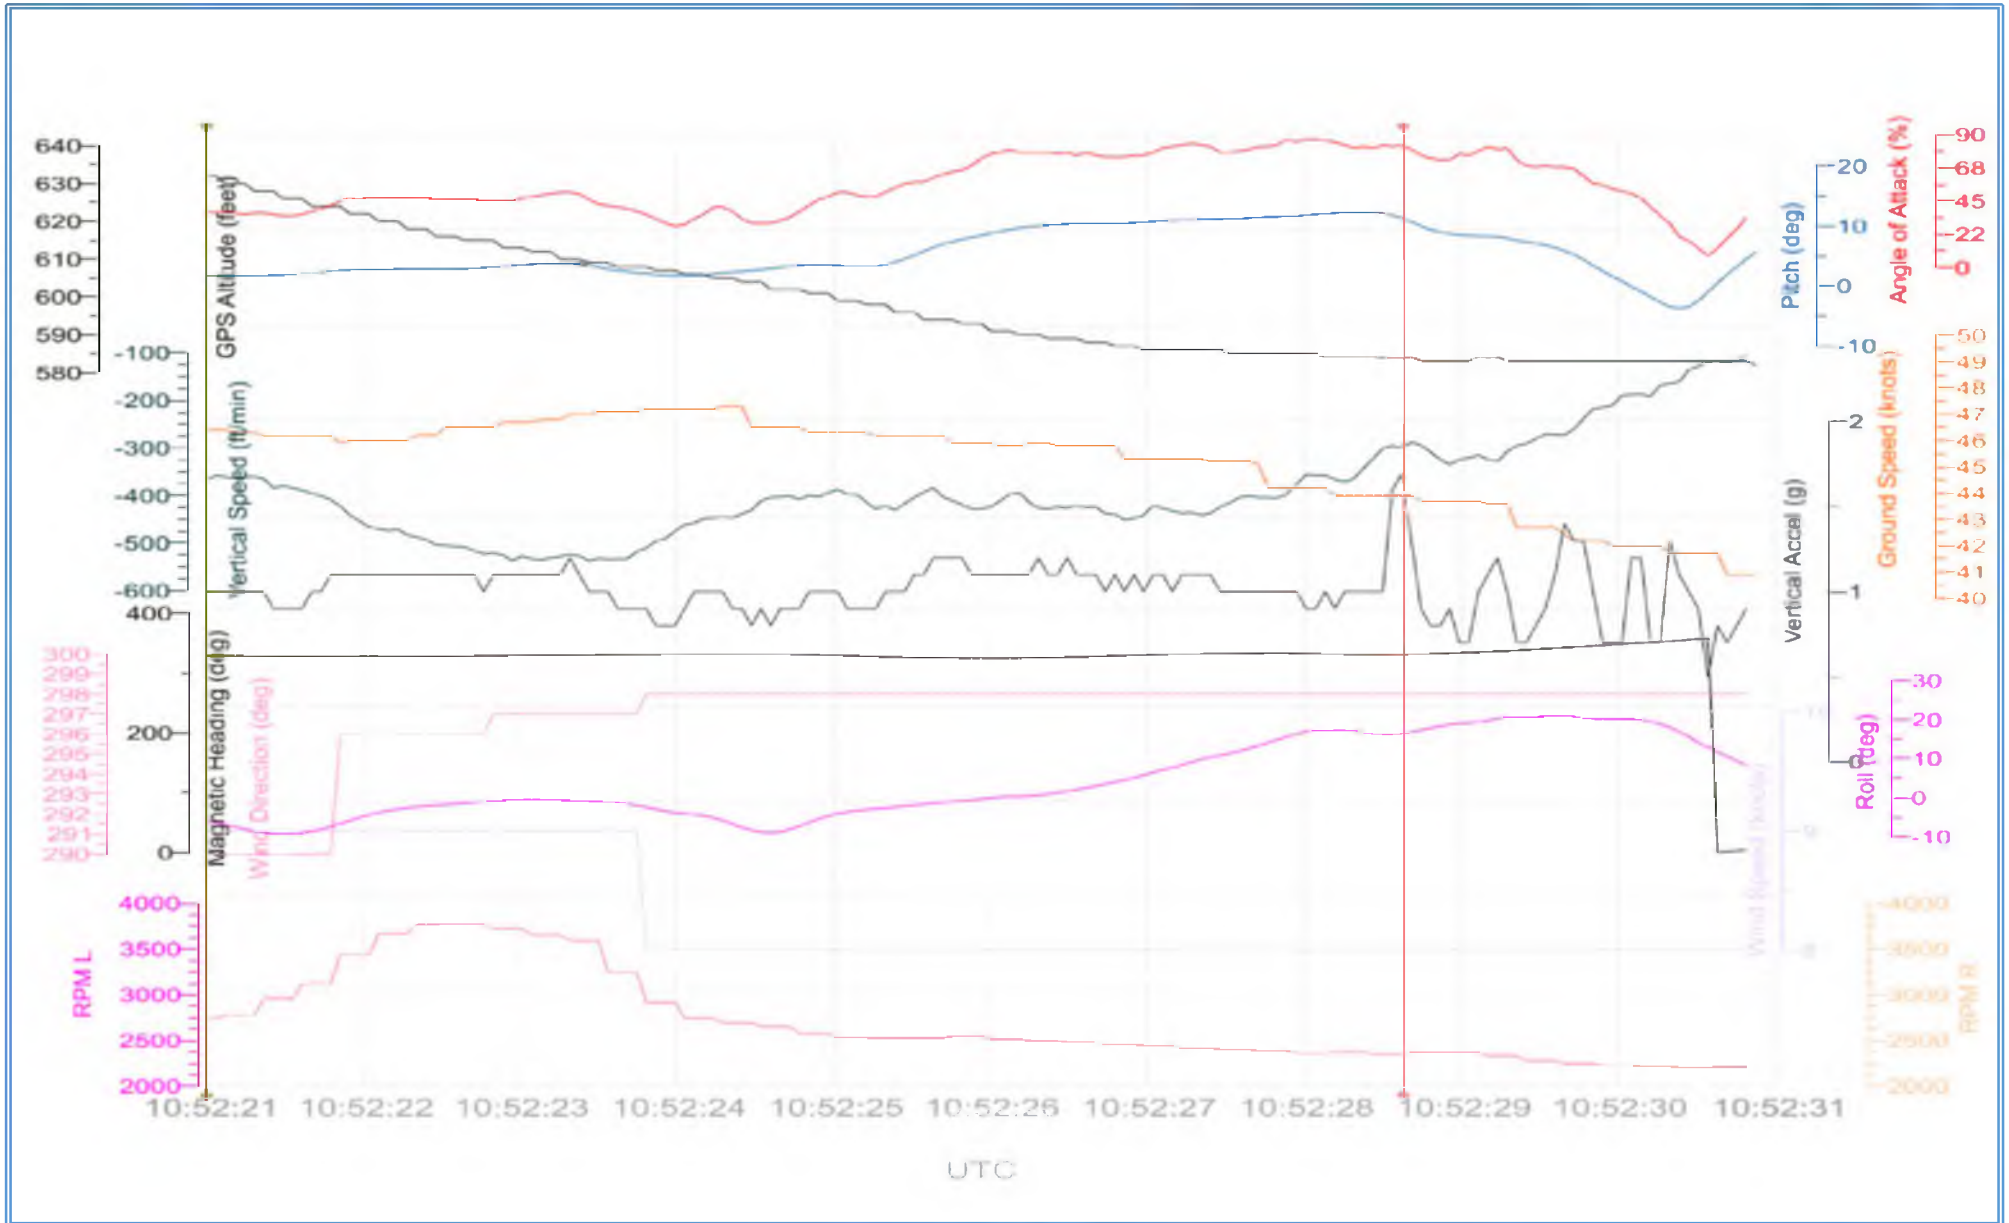
Фиг. 18

Крена на самолета, Roll, се променя прогресивно до 21 deg.

Магнитния курс, Magnetic Heading се променя до 3.8 deg. (завъртане на дясно).
