ОКОНЧАТЕЛЕН ДОКЛАД

разследване на авиационно произшествие, реализирано при тренировъчен полет на 25.02.2020 г. със самолет P2006T, регистрационни знаци LZ-TMH, на летателна площадка LBSW, община Радомир, област София

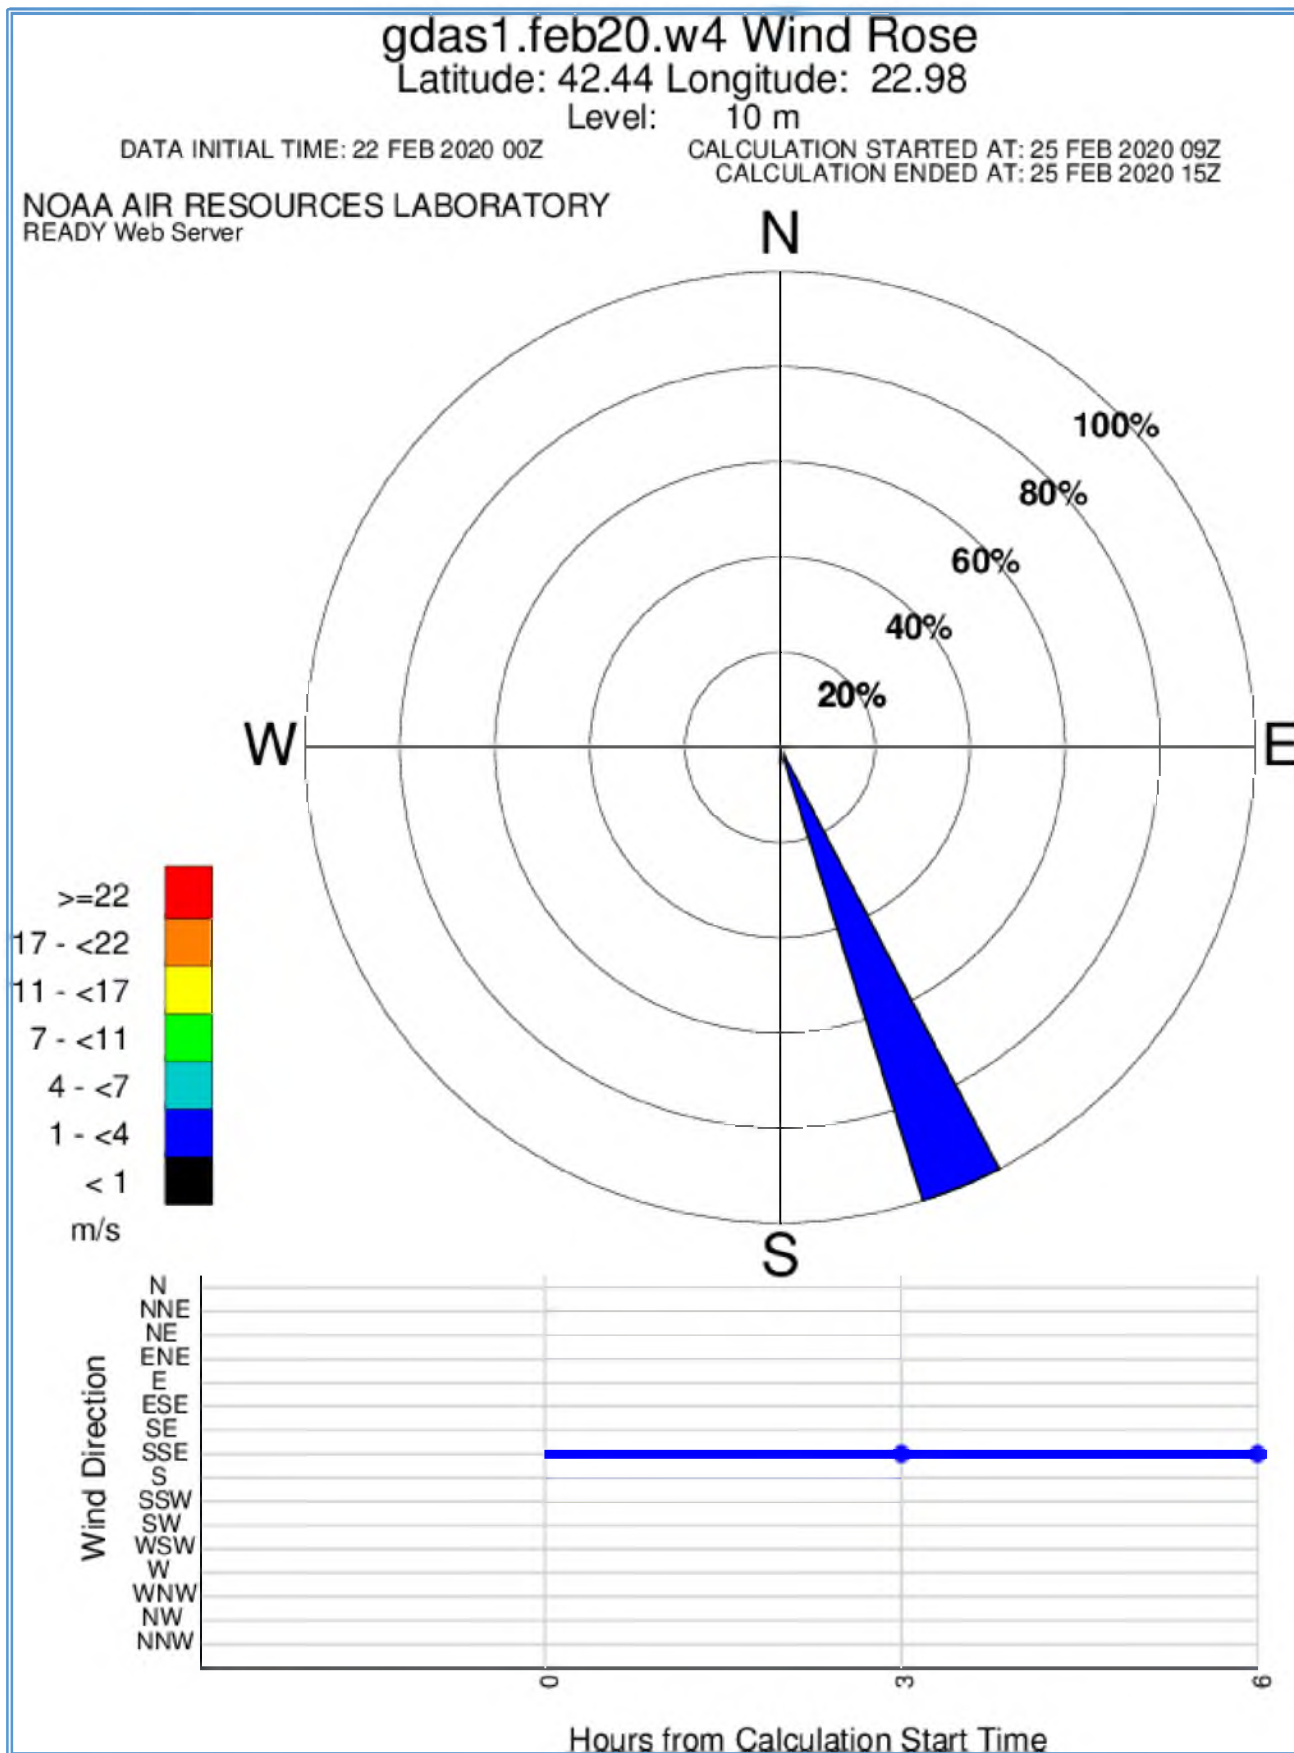
фиг.2

По данни на Air Resources Laboratory на National Oceanic and Atmospheric Administration на САЩ, видно от розата на ветровете на фиг.2, посоката на вятъра от 09 UTC до 15 UTC на 25 FEB 2020 г., е главно от SSE и скорост до 4 m/s.

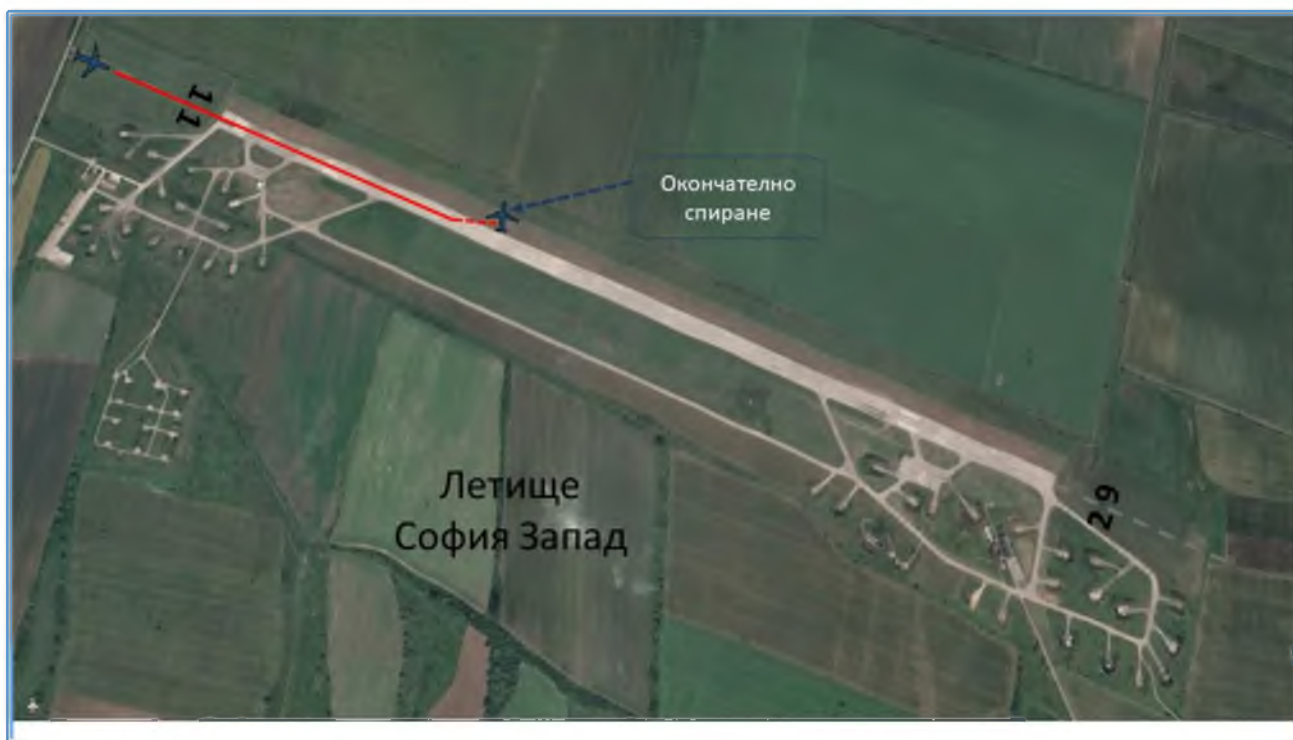
фиг. 3

При изпълнение на втори кръг след подход за кацане на ПИК 11, навътре на около 800 m от нейния праг, поради рязка смяна посоката на вятъра самолетът губи скорост, започва рязко да пропада и се сблъсква със земята. ВС се отклонява наляво извън ПИК. Окончателно спира на дистанция 900 m от нейното начало, на около 25 m встрани, в курс 360°. Повредите по самолета са станали по време на движението му по земната повърхност след съприкосновението му с нея до окончателното спиране (фиг.3).

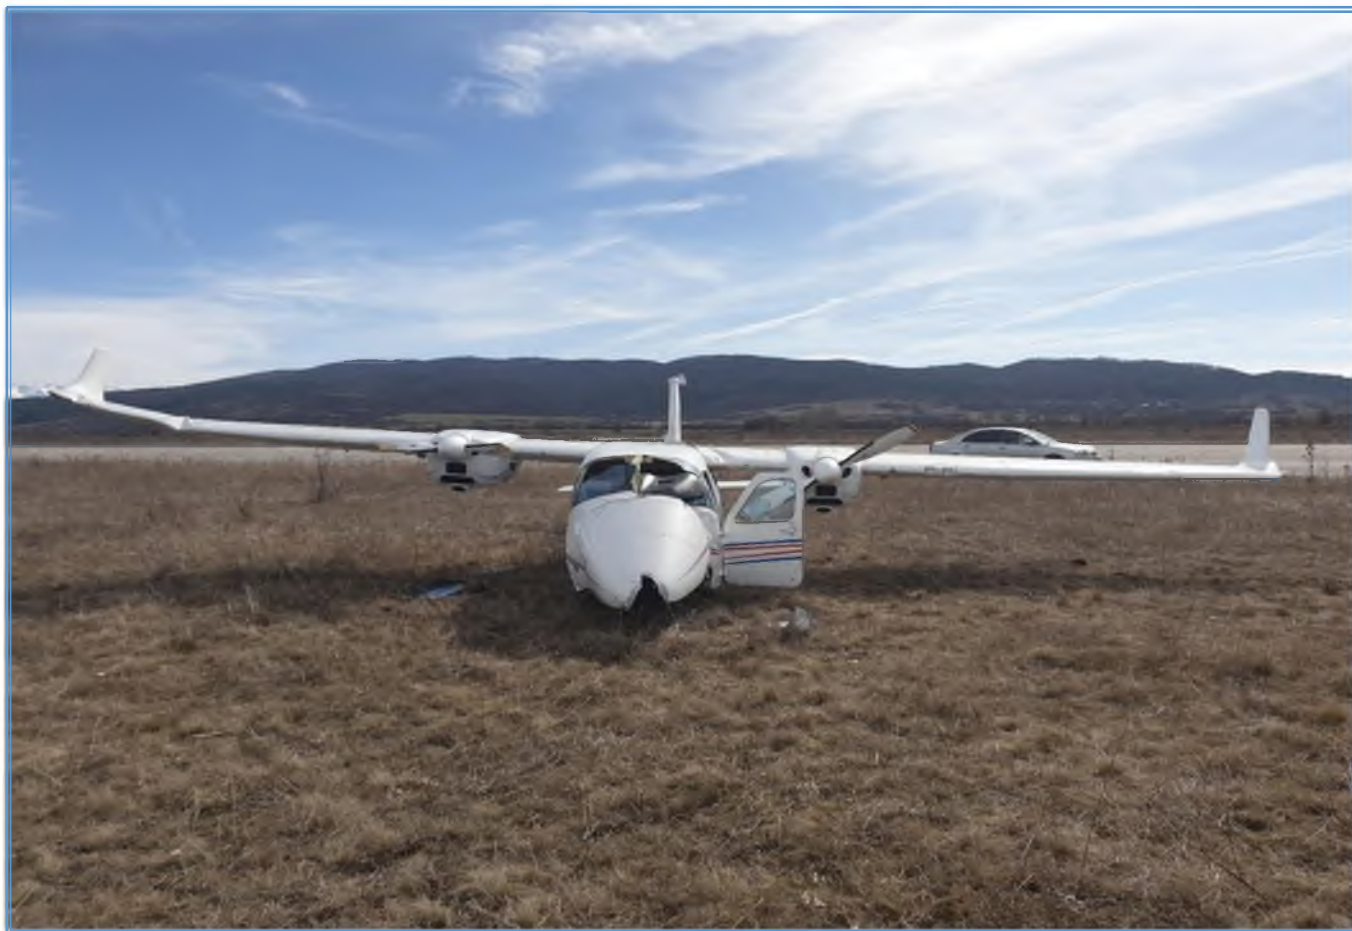
Фиг. 1

При извършения оглед на самолета на мястото на авиационното произшествие се установи, че същият е силно повреден в резултат на съприкосновението със земната повърхност. Повредите са основно по тялото на ВС, видни на снимките в Приложение 1.
