ОКОНЧАТЕЛЕН ДОКЛАД

разследване на сериозен инцидент, реализиран на 18.07.2017 г. на летище Бургас със самолет AIRBUS A320-232, регистрационни знаци SX-ORG, експлоатиран от авиационен оператор ORANGE2FLY

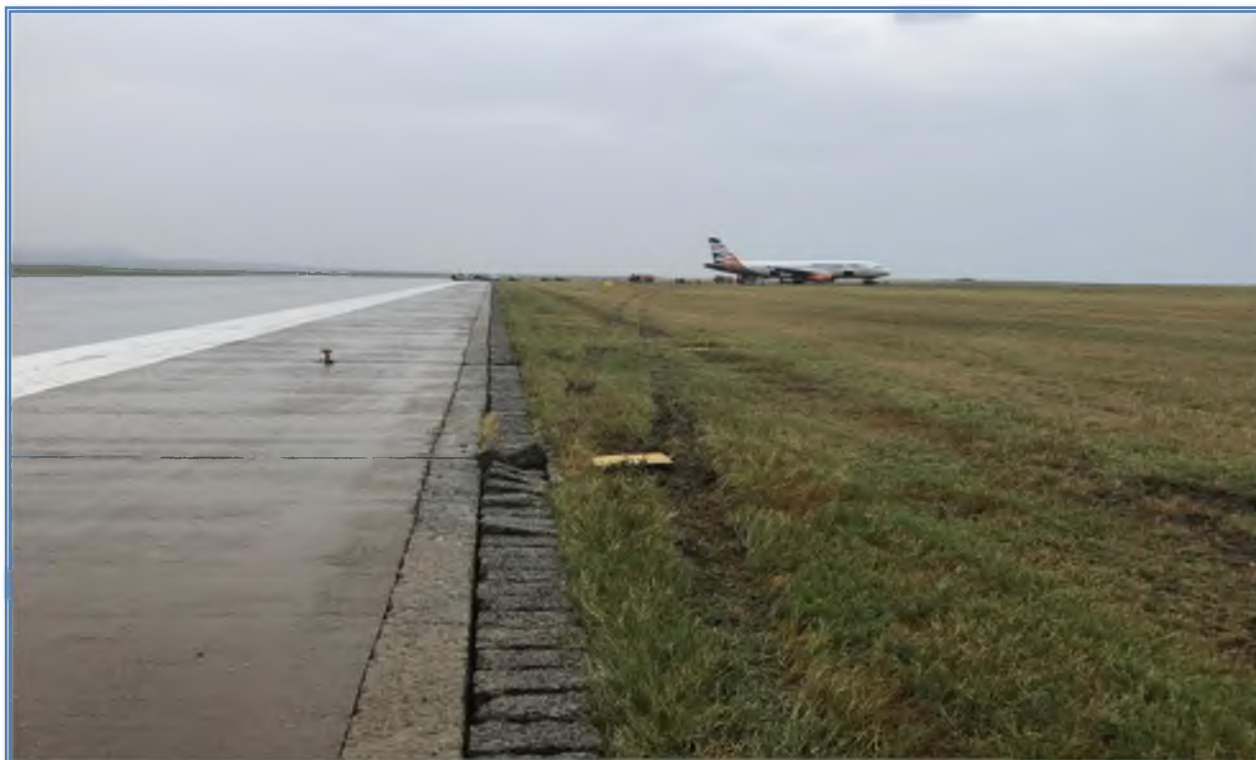
Фиг.2

- Счупена е странична лампа от осветлението на ПИК, фиг. 2 от Приложение 1;
- Повредено е покритието на дренажен канал на ПИК, фиг. 2 от Приложение 1;
- Повредена е указателна табела за рулиране, фиг. 2 от Приложение 1.

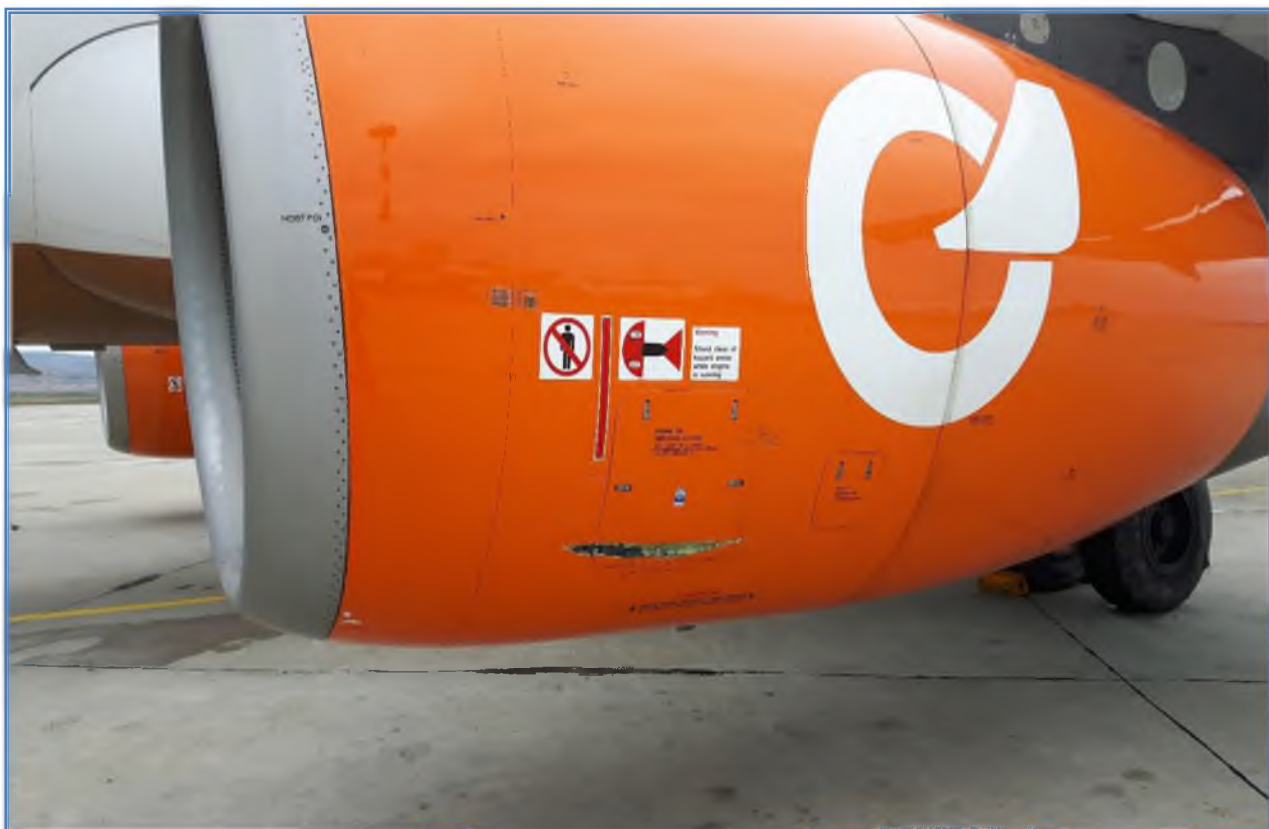
Фиг. 4

- Прорез с дължина 80 cm и дълбочина 2 cm на външния обтекател на двигател № 1 (фиг. 4 от Приложение 1), причинен от сблъсък с указателна табела от вертикалната сигнализация на летището при напускане пределите на ПИК (Фиг. 3 от Приложение 1);
- Спукан шланг в нишата на дясното полукрило, свързващ хидроцилиндъра за заключване на дясната основна стойка (фиг. 6 от Приложение 1);
- Следи от изтекла хидравлична течност от „зелената“ хидросистема в нишата на дясното полукрило (фиг.6 от Приложение 1);
- Срязване на протектора на гума от колело № 4 от основния колесник, при преминаване през странична ограничителна лампа от осветлението на ПИК (фиг. 7 от Приложение 1);
- Замърсяване с трева и кал по колесника, крилата и опашните плоскости, вследствие на движението на ВС по грунда извън ПИК, фиг. 8 от Приложение 1.
