## ОКОНЧАТЕЛЕН ДОКЛАД

от разследване на авиационно произшествие, реализирано на 31.08.2018 г на летище Бургас със самолет CESSNA 680 с регистрационни знаци TC-OYD, експлоатиран от турския авиационен оператор „BOYDAK AIR“..

14/31.08.2018

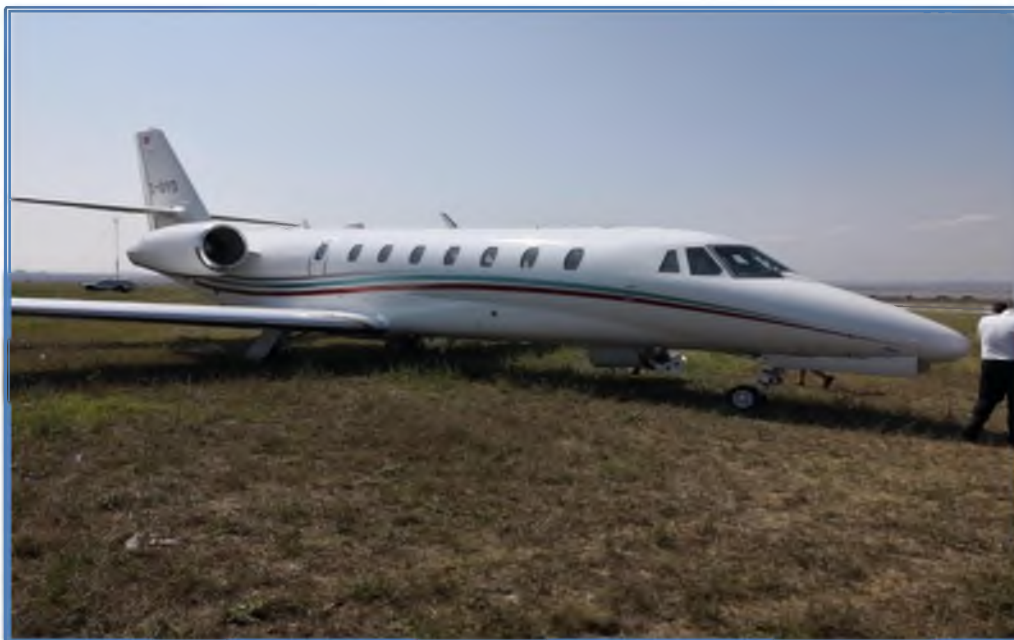
Фиг. 1

- Побитости и повреди по носовият кок на самолета обтекателя на радара.

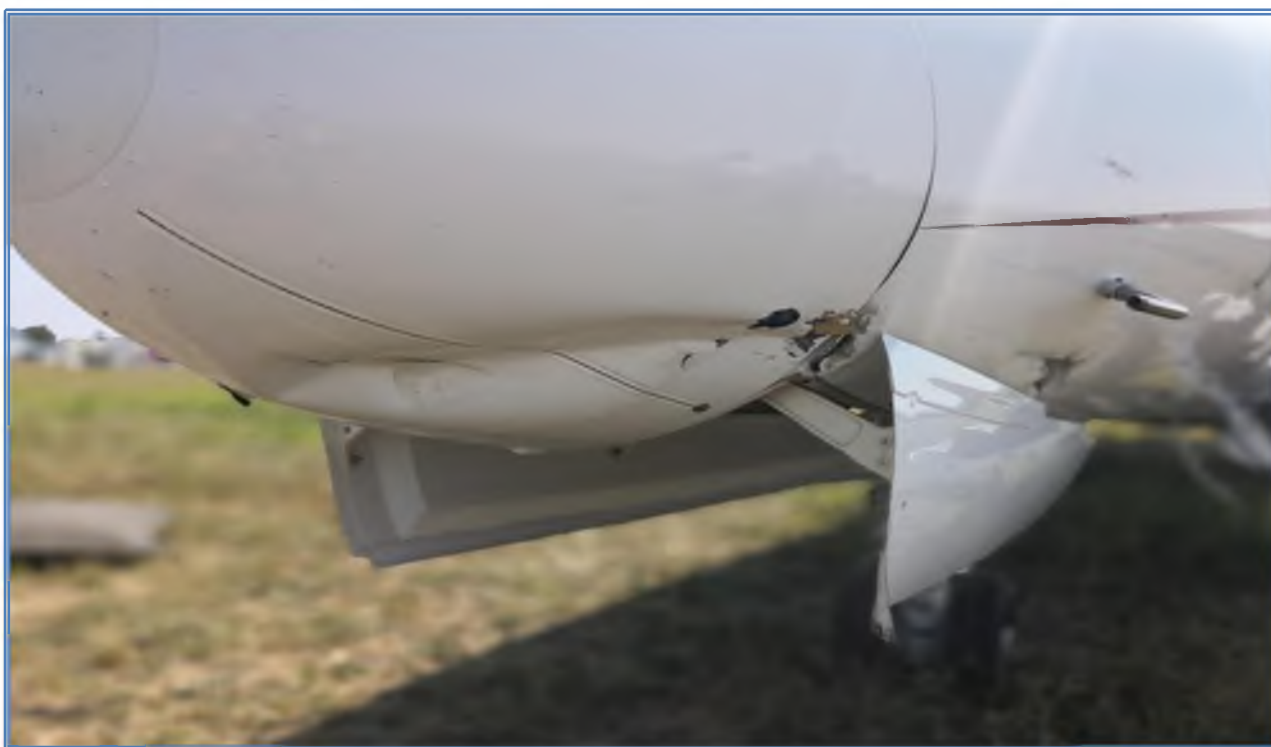
Фиг. 2

Разкъсана обшивката от тялото на самолета в областта между ПВД и лявата створка на носовият колесник.

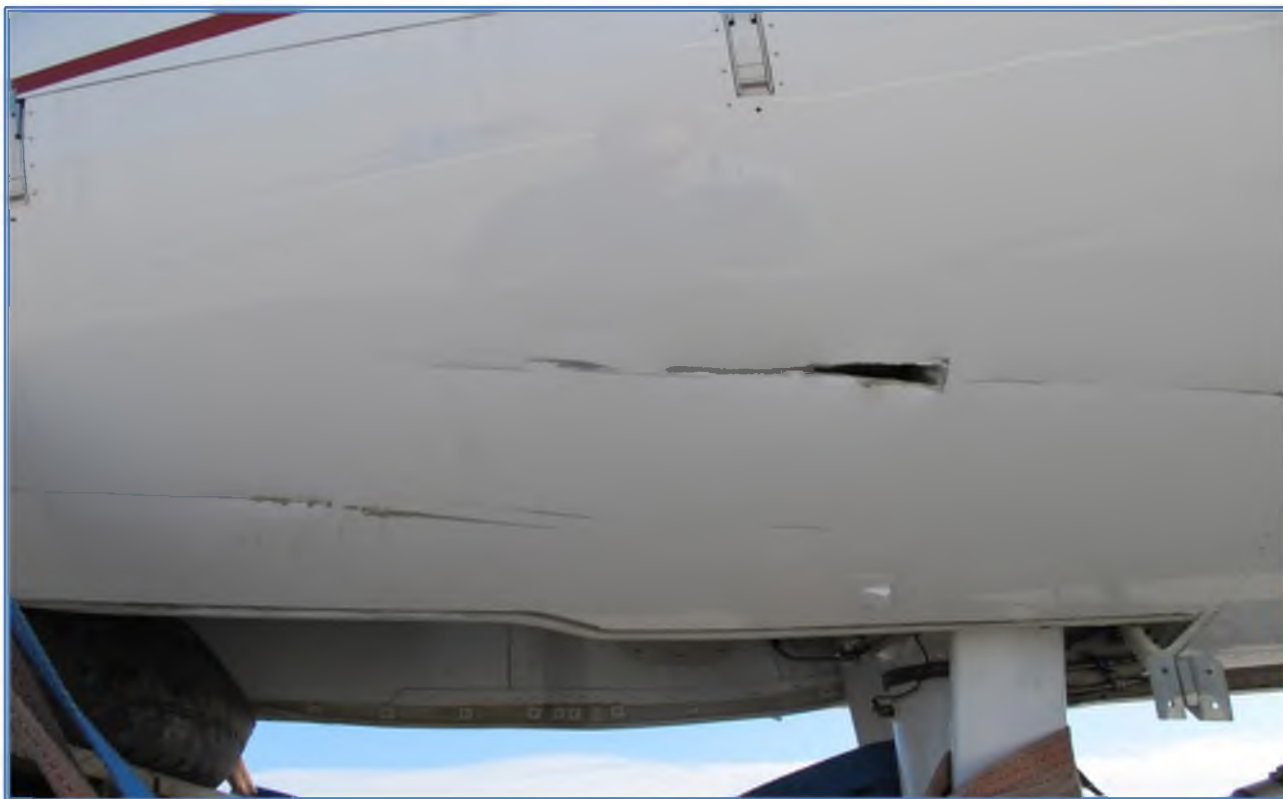
Фиг.3

- Побитости по створките на носовият колесник.

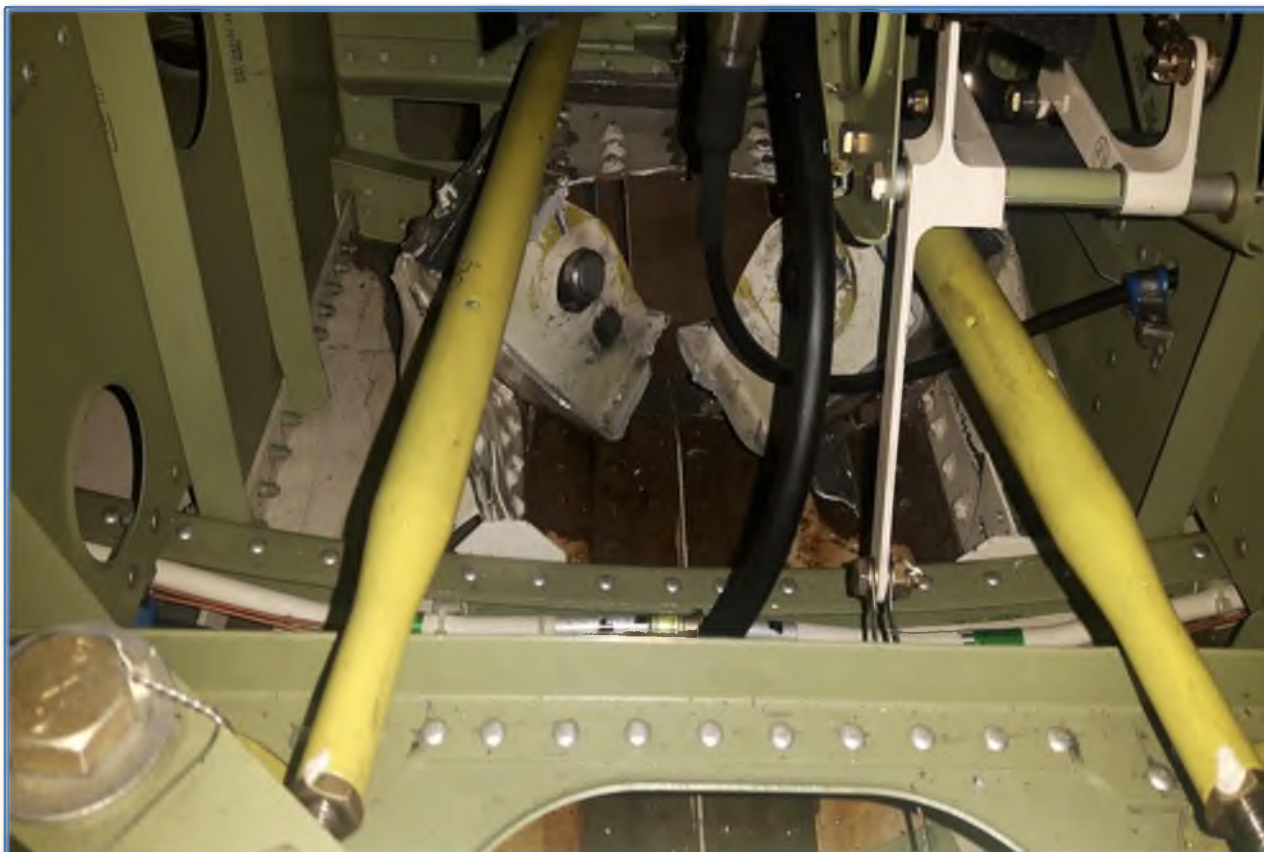
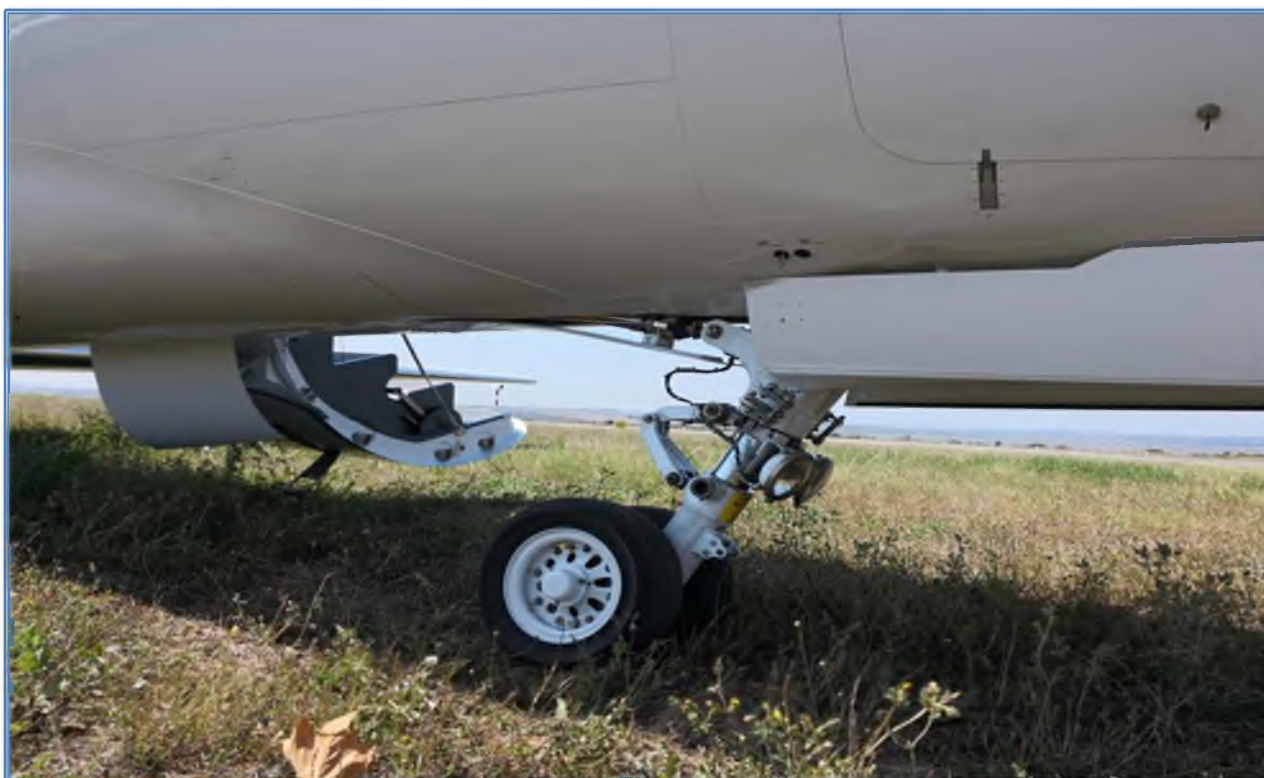
Фиг. 5

- Побитости и повреди по носовата стойка
- Спукани носови гуми.
- Повреди по носовите джанти.
- Деформаций по хидроцилиндъра на носовата стойка.

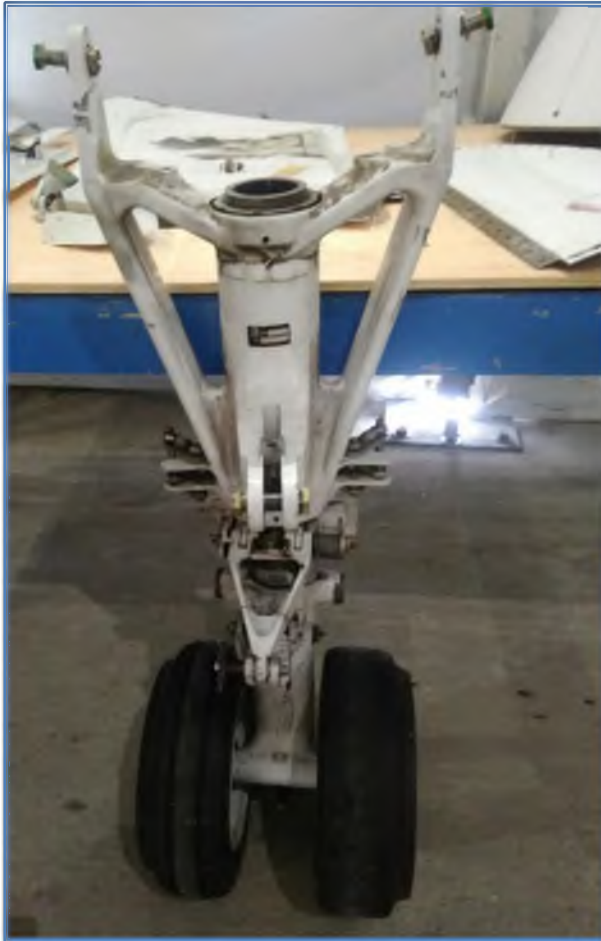
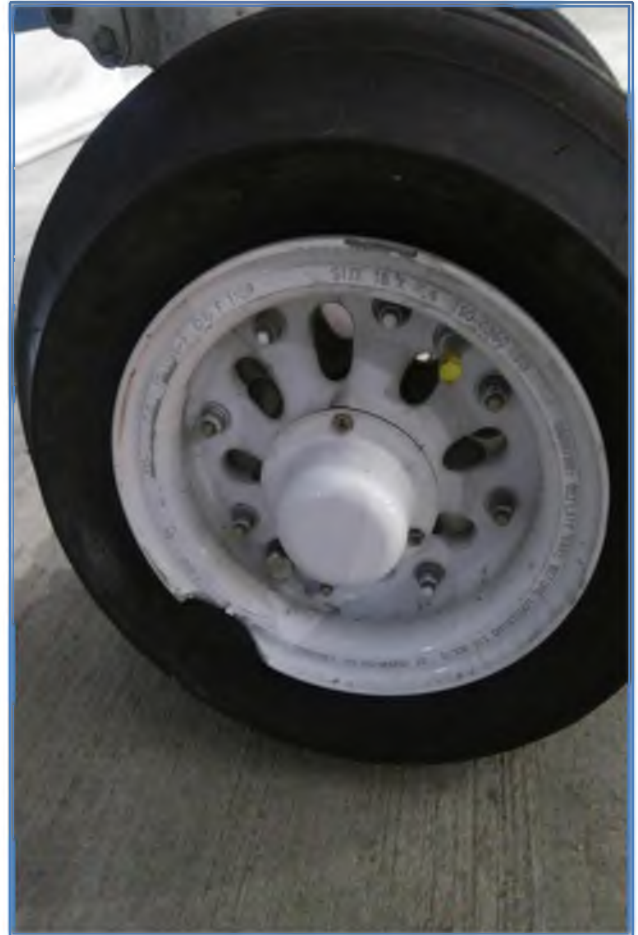
Фиг. 7

- Повреден актюатор на носовата стойка.

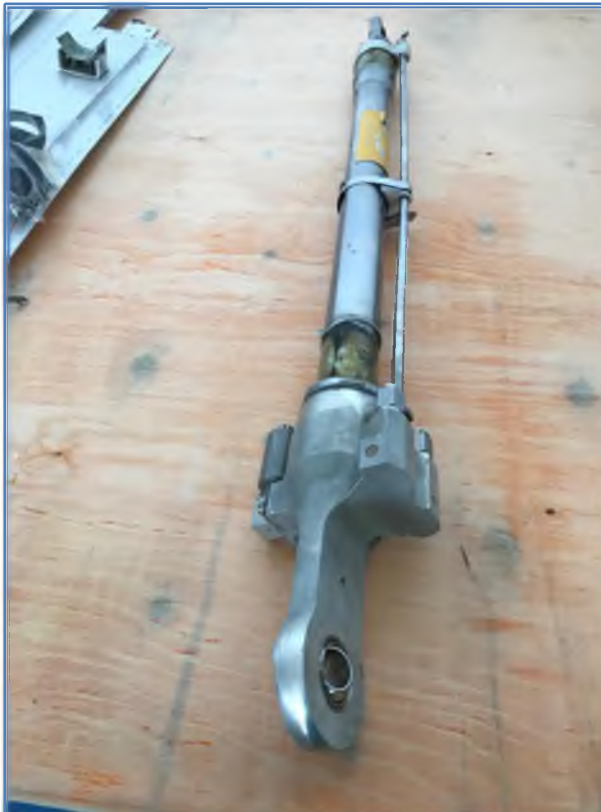
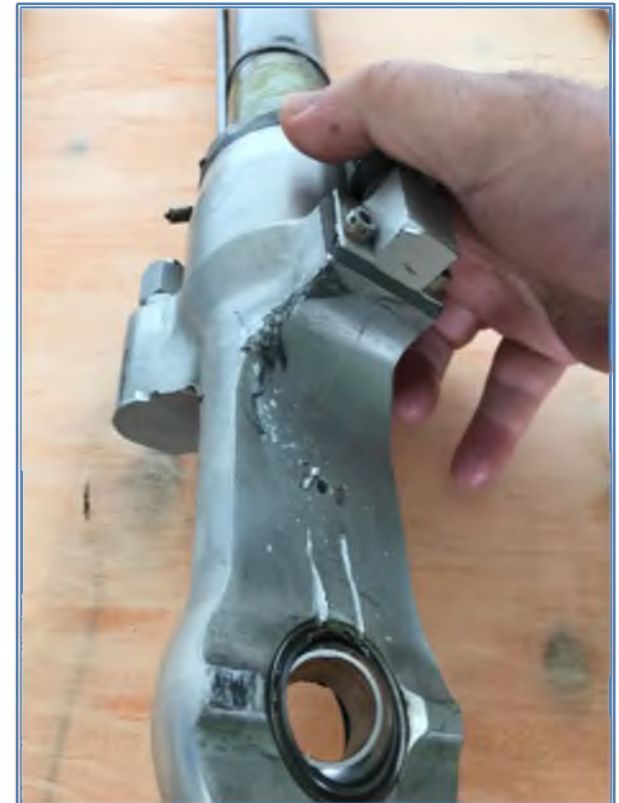
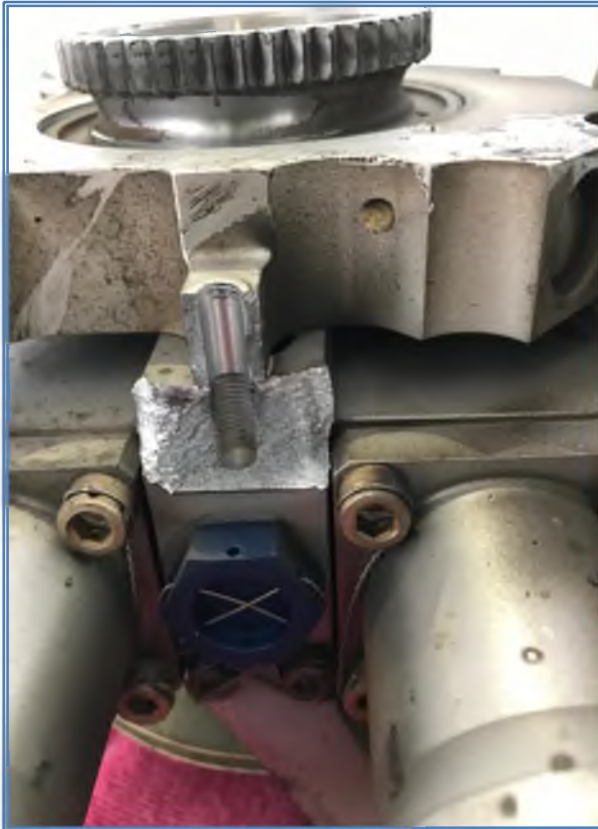
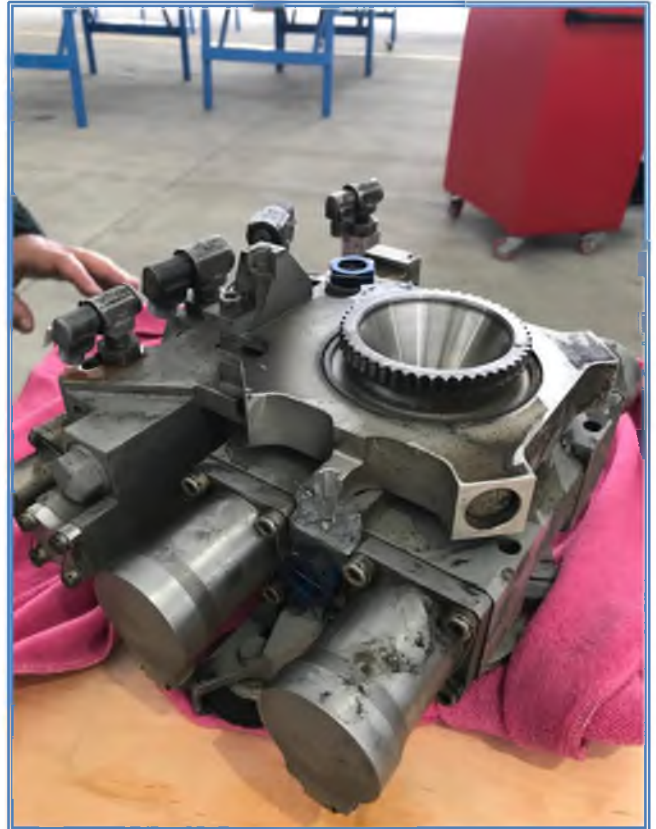
Фиг. 10

- Повреди по системата за управление на носовото колело.

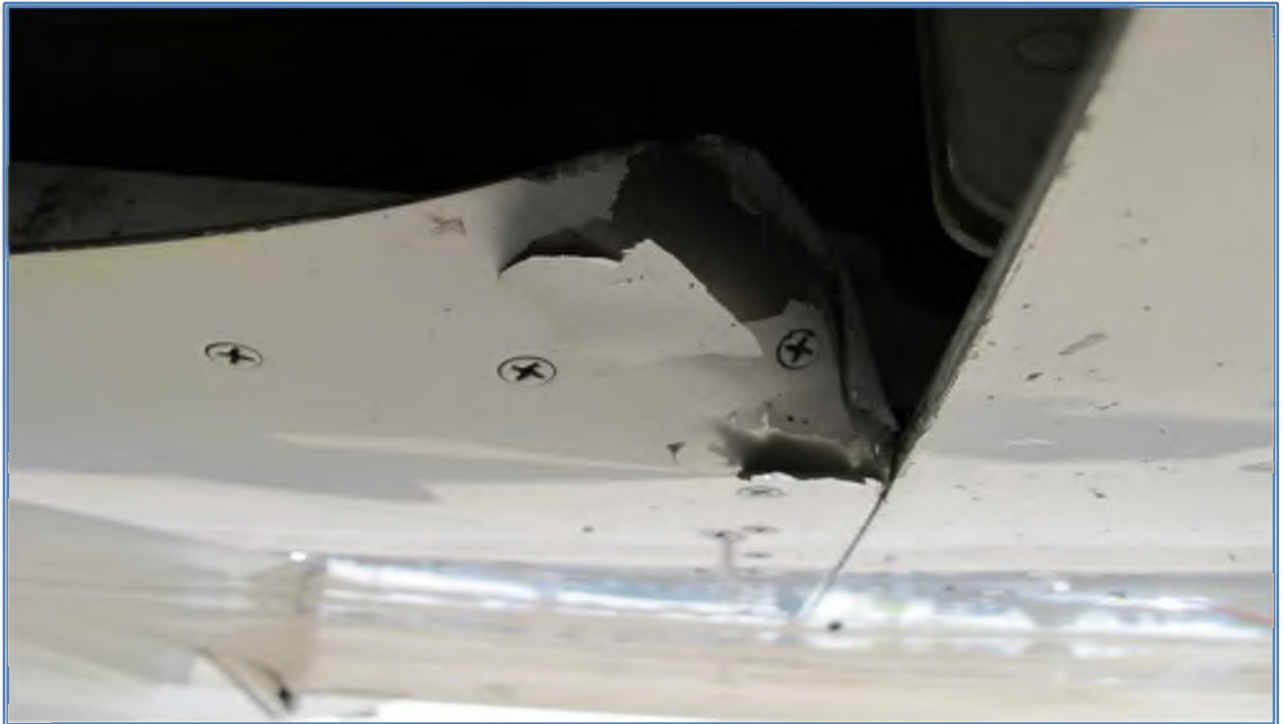
Фиг. 13

- Побитости по обшивката на носовата част на тялото на самолета в областта зад лява основна стойка-фиг. 13

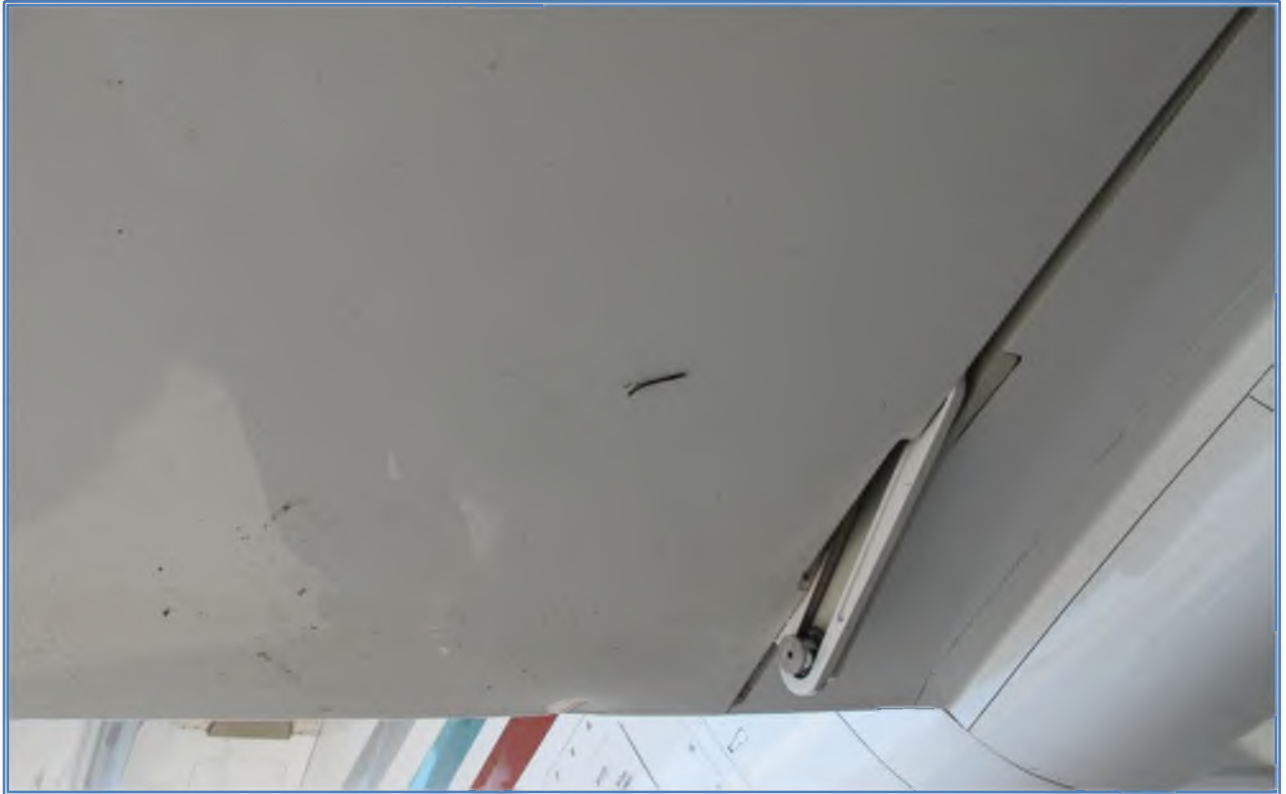
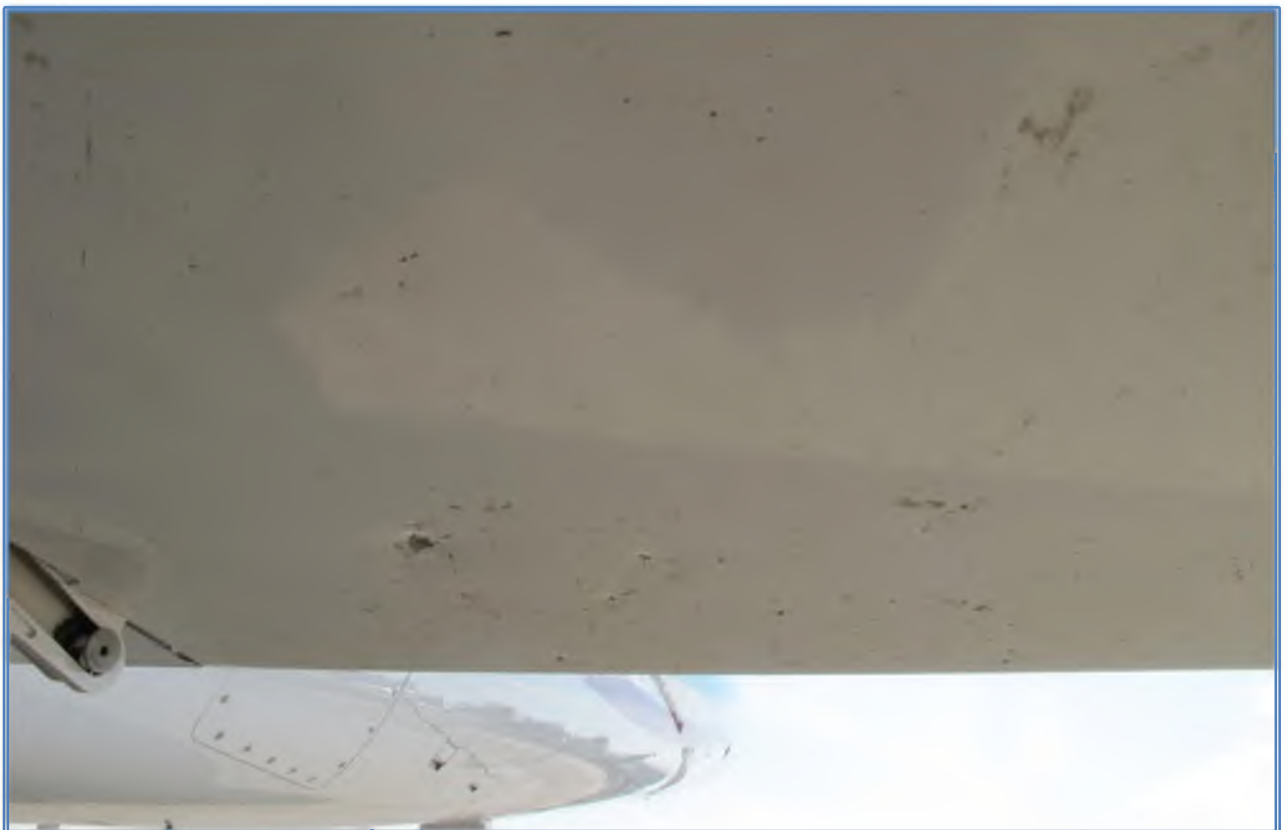
Фиг. 14

- деформации по дясна и лява задкрилка.

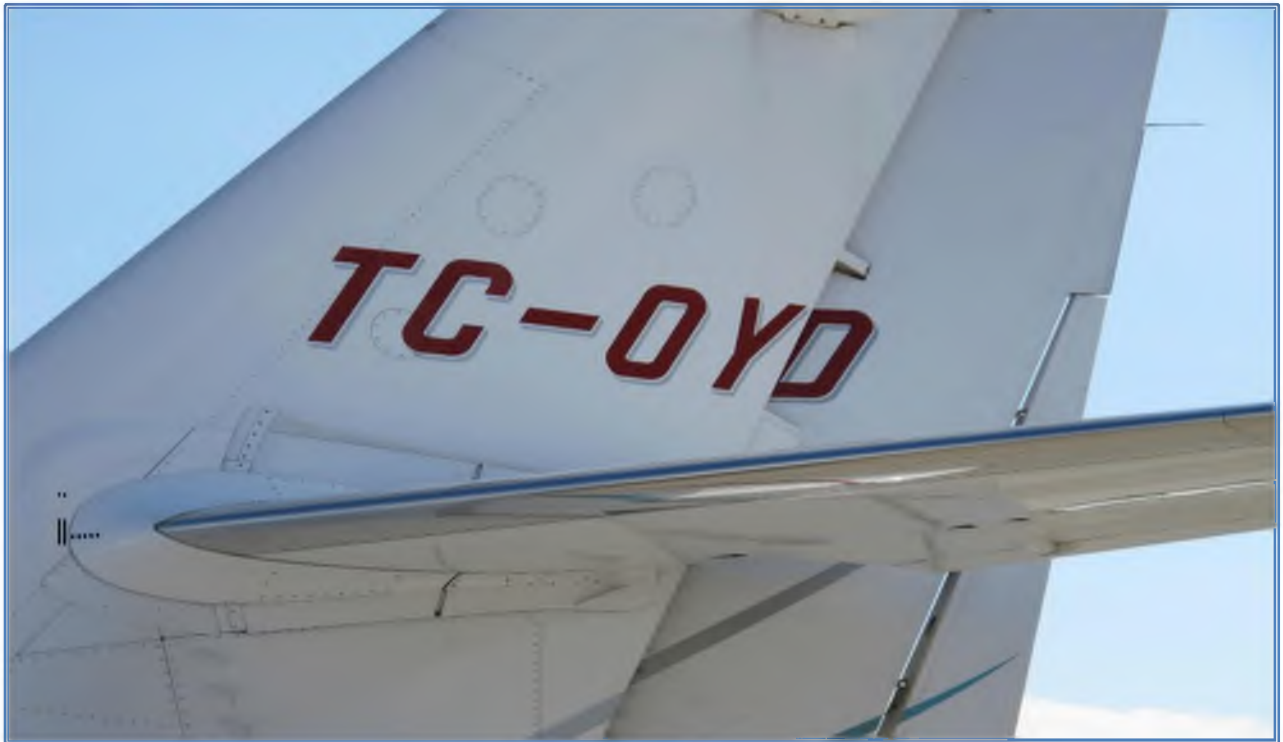
Фиг. 16

- Побитости по вертикалния и хоризонталния стабилизатор, вертикално и хоризонтално кормило.

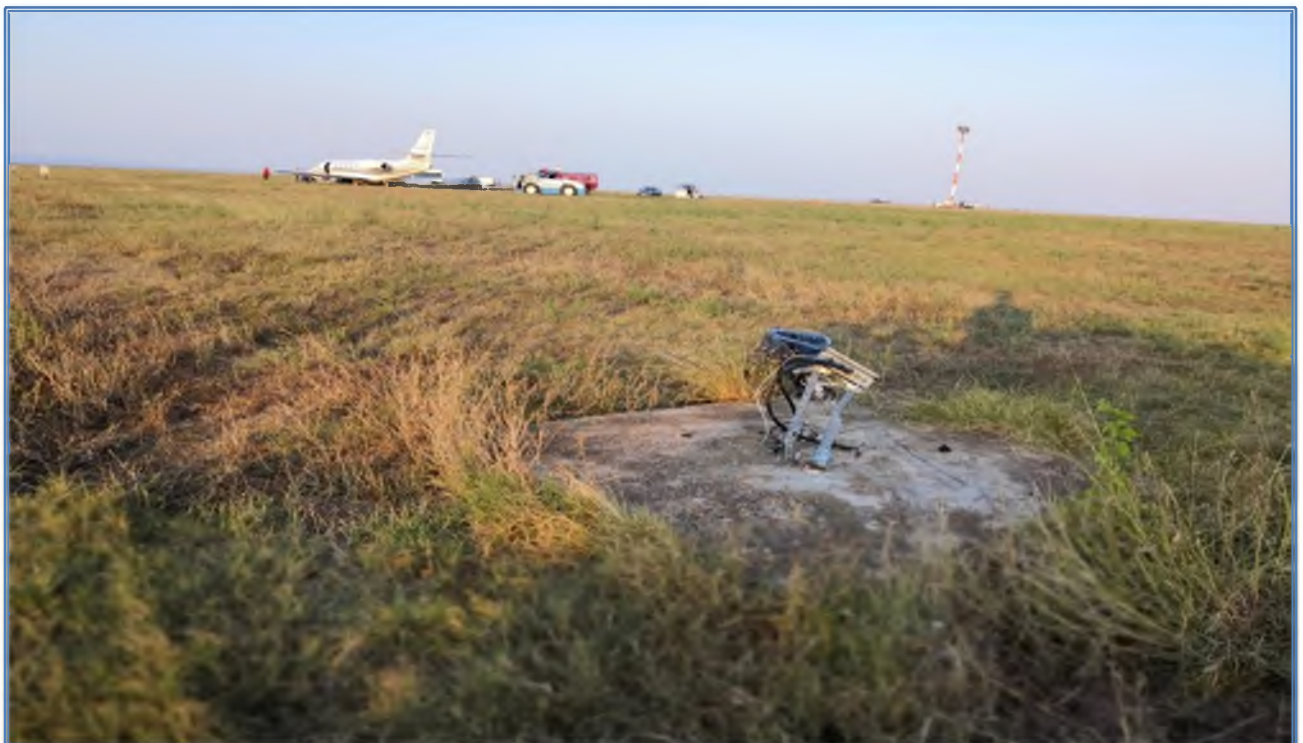
Фиг. 15

- Разрушена странична лампа от осветлението на ПИК.
- Разрушено електрическо табло на трансмисометър MITRAS MID от системата VAISALA LT31, което осигурява захранване и комуникация със средния ветромер WA MID.

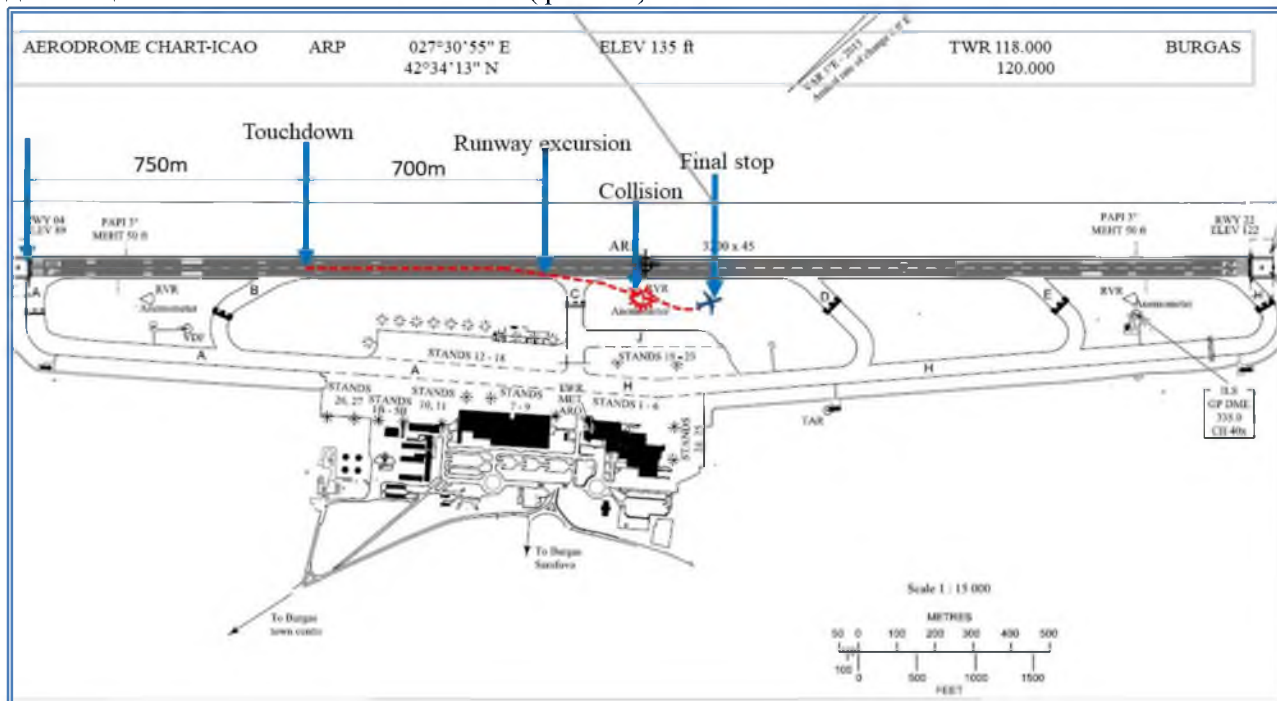
Фиг. 18

Самолетът каца на ПИК 04, опирането е в точка, разположена на 750 m от нейния праг. Самолетът изминава 700 m и напуска пистата надясно. При напускането ВС има съприкосновение със странична лампа от осветлението на ПИК и захранваща, комуникационна кутия на средния трансмисометър на аеронавигационното оборудване. Окончателно спира малко след нейната среда на около 108 m встрани, в курс 32° и на дистанция 1650 m от нейното начало. (фиг. 18)

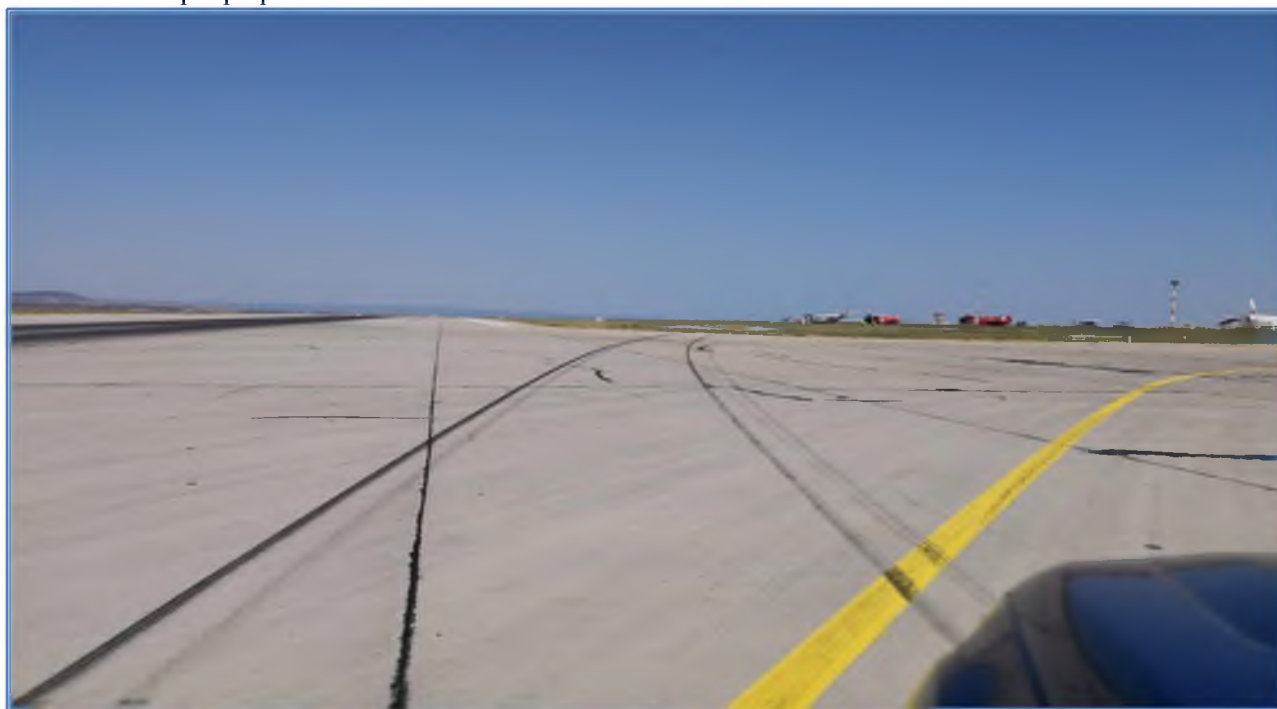
Фиг. 19

Самолетът е запазил аеродинамичната компоновка, като на ПИК има само следи от спирачки (фиг. 19). След окончателното спиране на ВС на мястото пристига аварийноспасителната група, която измерва, заснема и документира събитието, след което самолетът е преместен с автокран на местостоянка на летището. Повредите по самолета са описани в параграф 2.3.
