ОКОНЧАТЕЛЕН ДОКЛАД

разследване на сериозен инцидент, реализиран на 02.04.2016 г. със самолет Mooney M20R, регистрационни знаци LZ-SPY, в района на летателна площадка Лесново, област София

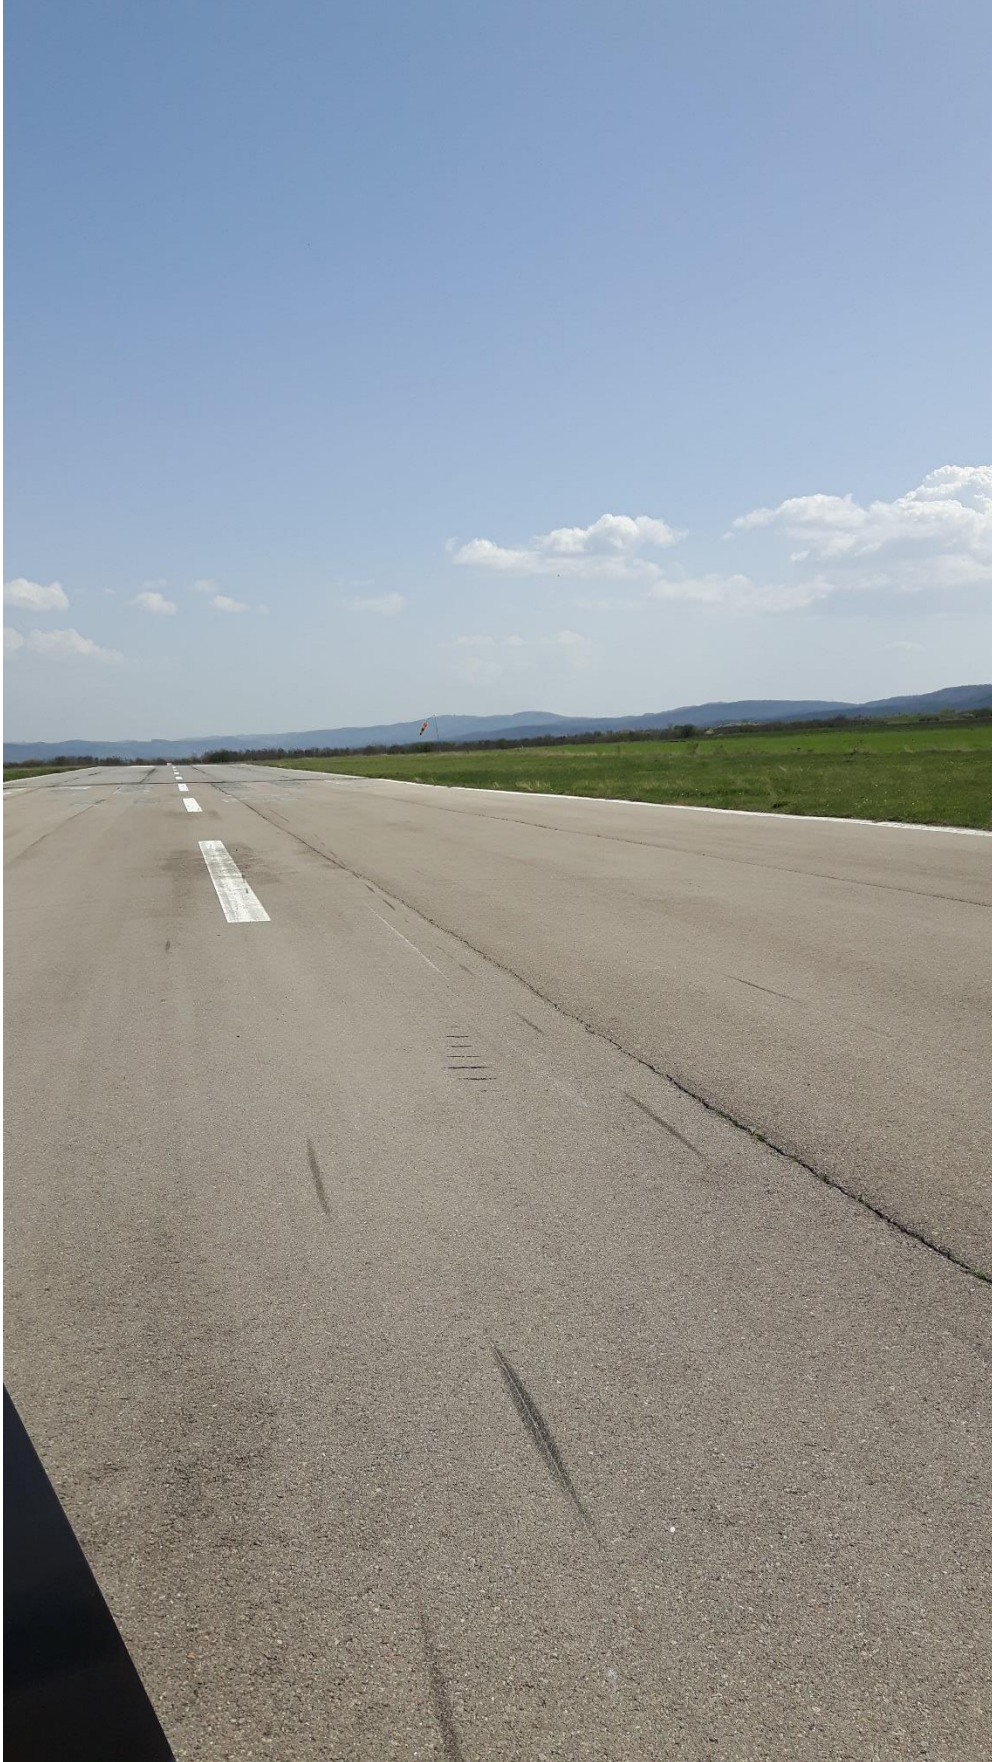
Фиг. 1.

На 350 m от началото на ПИК 10 на летателна площадка Лесново, изнесено на 50 cm в дясно от осевата линия, се забелязват 7 вдълбавани с дълбочина 0,5 ...1,0 cm върху асфалтовото покритие, които могат да бъдат разпознати като следи от витло. Общата дължина на тези вдълбавания е 178 cm. След това се забелязват само следи от витло, без вдълбавания, на брой 23 с обща дължина 910 cm. Успоредно на тези следи (след дванадесетата следа) има следа под форма на дълга бяла линия, успоредна на осевата линия от триене на твърд предмет по асфалта. В самото начало осевата линия на следите е под ъгъл 10⁰ към осевата линия на ПИК 10, като след шестата следа

следите стават успоредни на осевата линия на ПИК 10. Описаното може да се види на фиг. от 1 до 3 на Приложение 1.

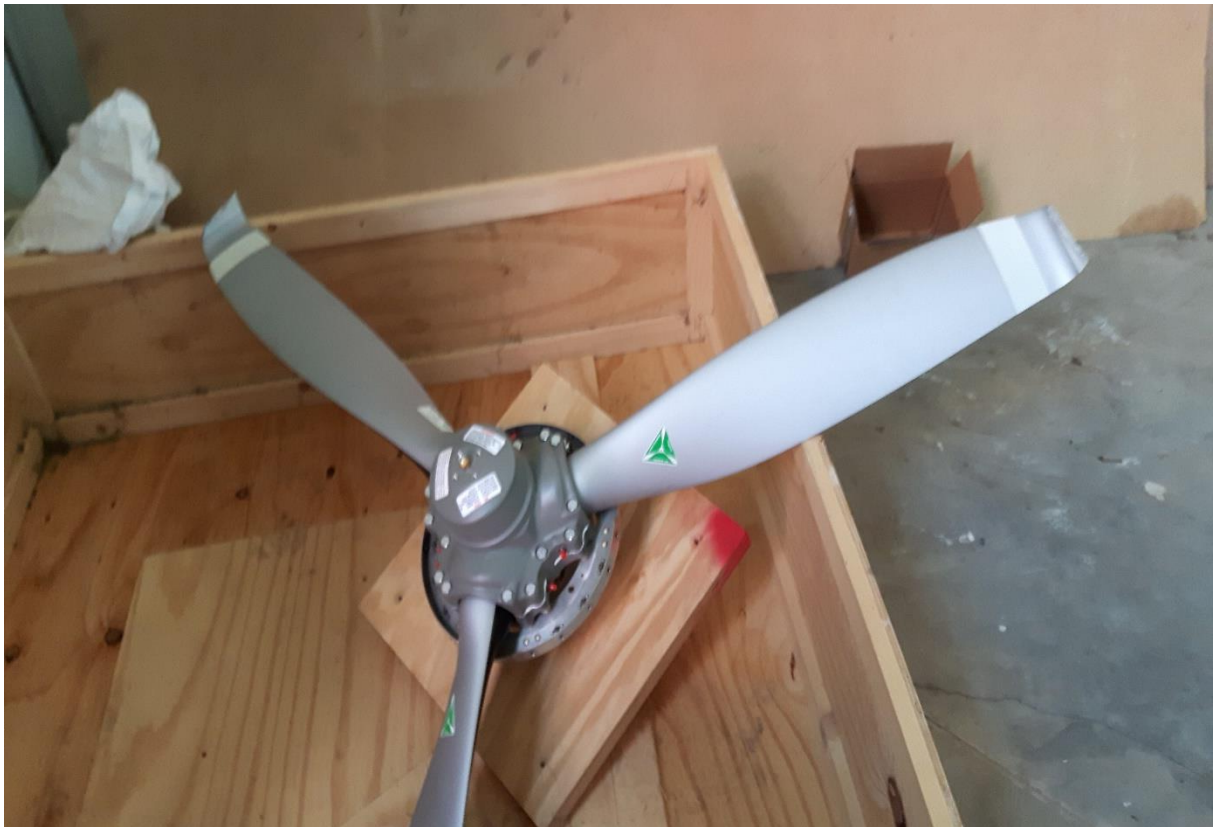
Фиг. 6

- Трите лопати на витлото с дължина на всяка от тях 84 cm са огънати на 77 cm от втулката на винта в посока напред, фиг. 6, 7 и 8 от Приложение 1;
- Протриване на дясната щитка на носовия колесник, фиг. 9 от Приложение 1;
- Протриване долната повърхност на дясната степенка, фиг. 12 от Приложение 1.

1. На самолет Mooney M20R, регистрационни знаци LZ-SPY, сериен номер 29-0441, временно да се отнеме удостоверение за летателна годност до изпълнение на подмяна на витлото и извършване на контролно разглобяване на двигателя с удостоверяване на състоянието му.
