РЕПУБЛИКА БЪЛГАРИЯ
НАЦИОНАЛЕН БОРД ЗА РАЗСЛЕДВАНЕ НА ПРОИЗШЕСТВИЯ ВЪВ
ВЪЗДУШНИЯ, ВОДНИЯ И ЖЕЛЕЗОПЪТНИЯ ТРАНСПОРТ

ОКОНЧАТЕЛЕН ДОКЛАД
от
РАЗСЛЕДВАНЕТО НА ТЕЖКО МОРСКО ПРОИЗШЕСТВИЕ –
засядане на българския бряг на моторен кораб „Vera Su“
на 20.09.2021 г.

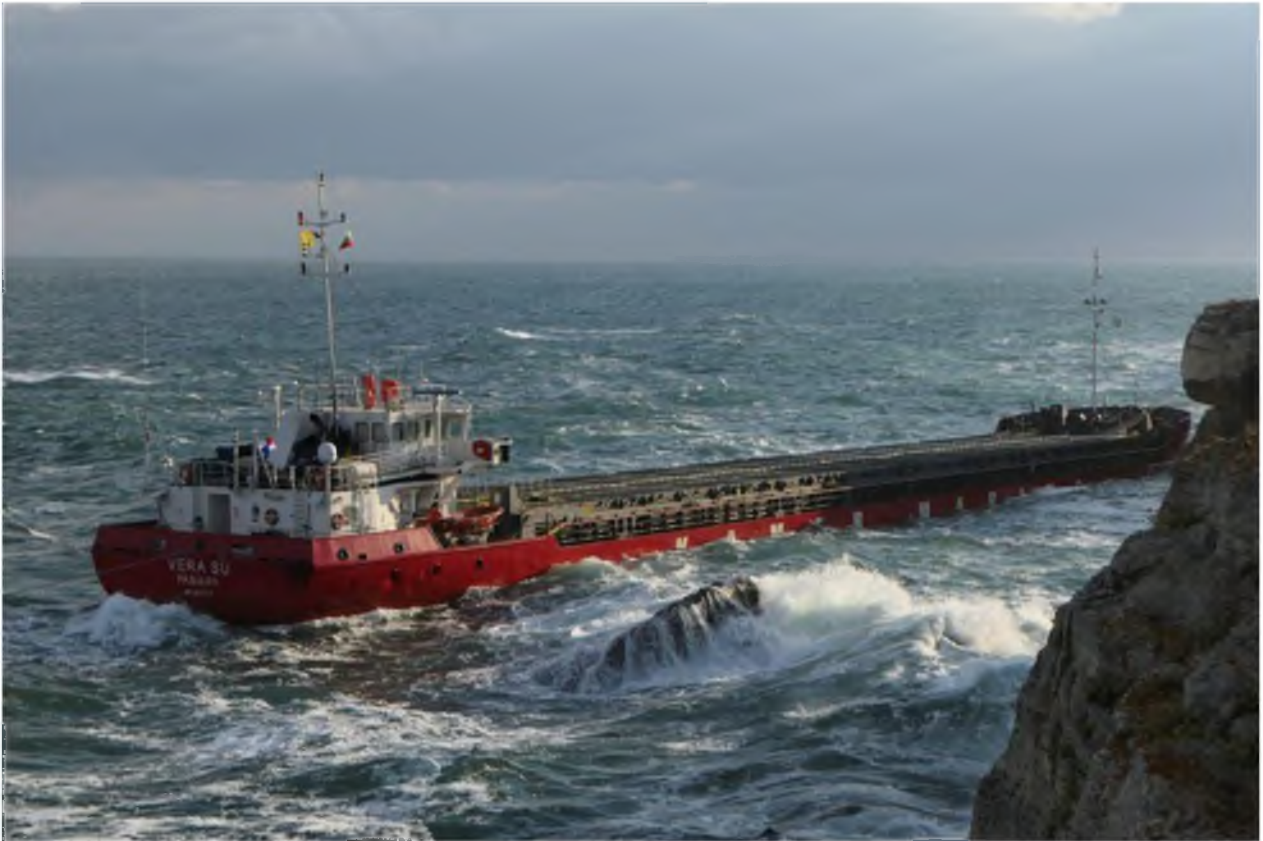
Фиг. 1 – Заседналият м/к „Vera Su“

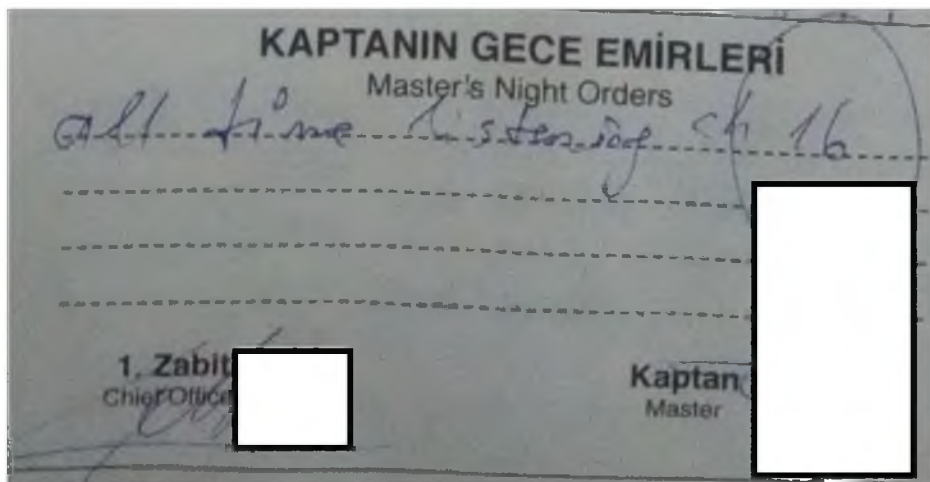
В графа заповеди на капитана за през нощта на 19.09.2021 г. срещу 20.09.2021 г., вечерта преди инцидента, фигурира единствено запис: „all time listening ch 16,, /през цялото време да се слуша канал 16/. Записът е направен на стр. 263 от корабния дневник.

Фиг. 4 – Разпореждането на капитана за нощните вахти на 19 - 20.09.2021г.

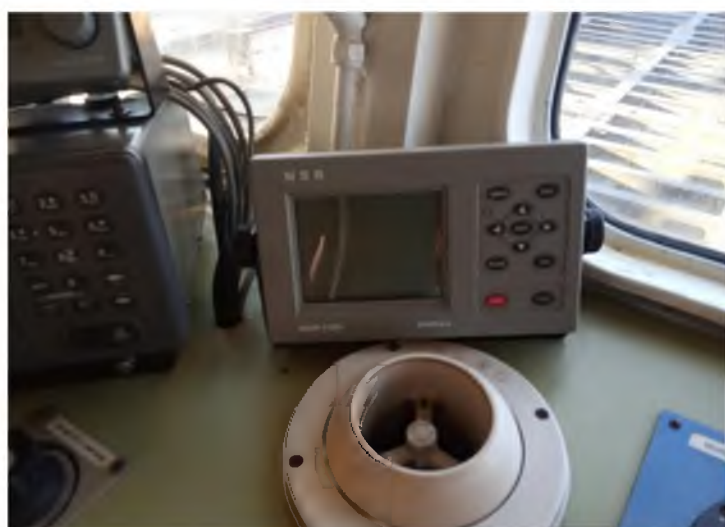
Фиг. 5 – Управляващ модул на навигационната система за контрол на вахтения на мостика

Разследването установи, че таймерът на BNWAS е бил настроен да сработи на третата минута. По време на произшествието системата е била в режим на изключена алармена сигнализация на мостика и по кораба - режим MANUAL OFF, при който таймерът не е бил активиран.

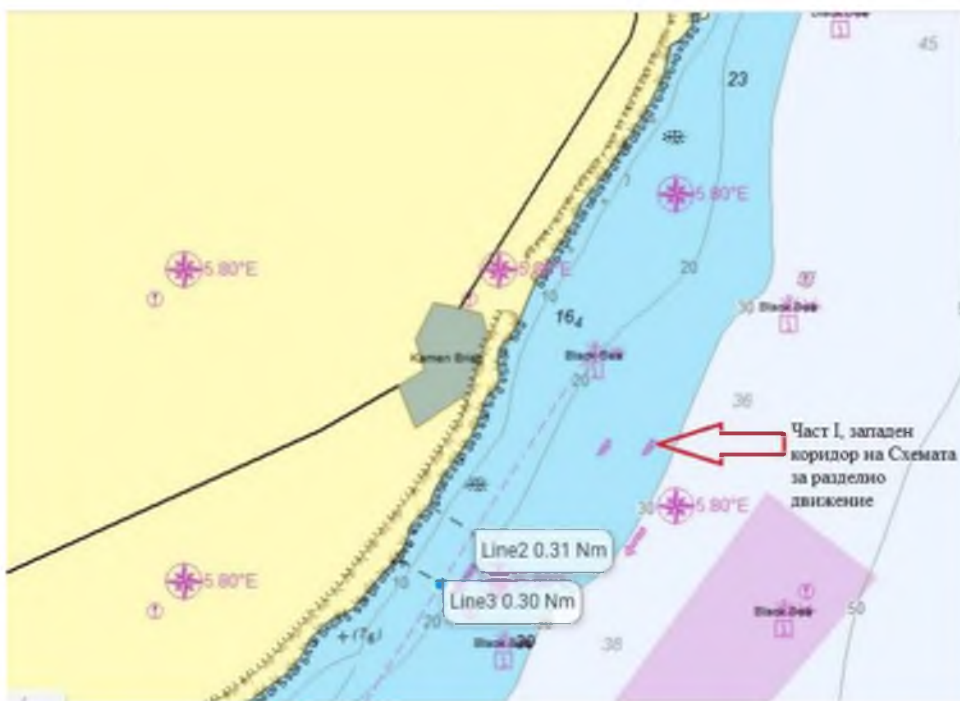
Действащата Схема за разделно движение не отчита нарасналия в последните години трафик по Българското черноморско крайбрежие. Основен недостатък е непосредствената ѝ близост до брега (около 3 кабелта в най-близките точки до брега), което създава предпоставки корабите под 20 метра, корабите за спорт и развлечение и риболовните кораби да попадат в коридорите и зоните за кръгово движение, което увеличава риска от инцидент.

За корабите, които се движат по направление север – юг, точките за включване в Схемата за разделно движение са в западните коридори, твърде близо до брега (особено в Част I, западен коридор), което води до малка свободна зона за маневриране в ситуации на сближение с други кораби и малко време за реакция на вахтените навигационни офицери, независимо дали се касае за

Фиг. 7 - Част I, западен коридор на Схемата за разделно движение. Посочени са най-близките точки от границата до брега (Line2 и Line 3).

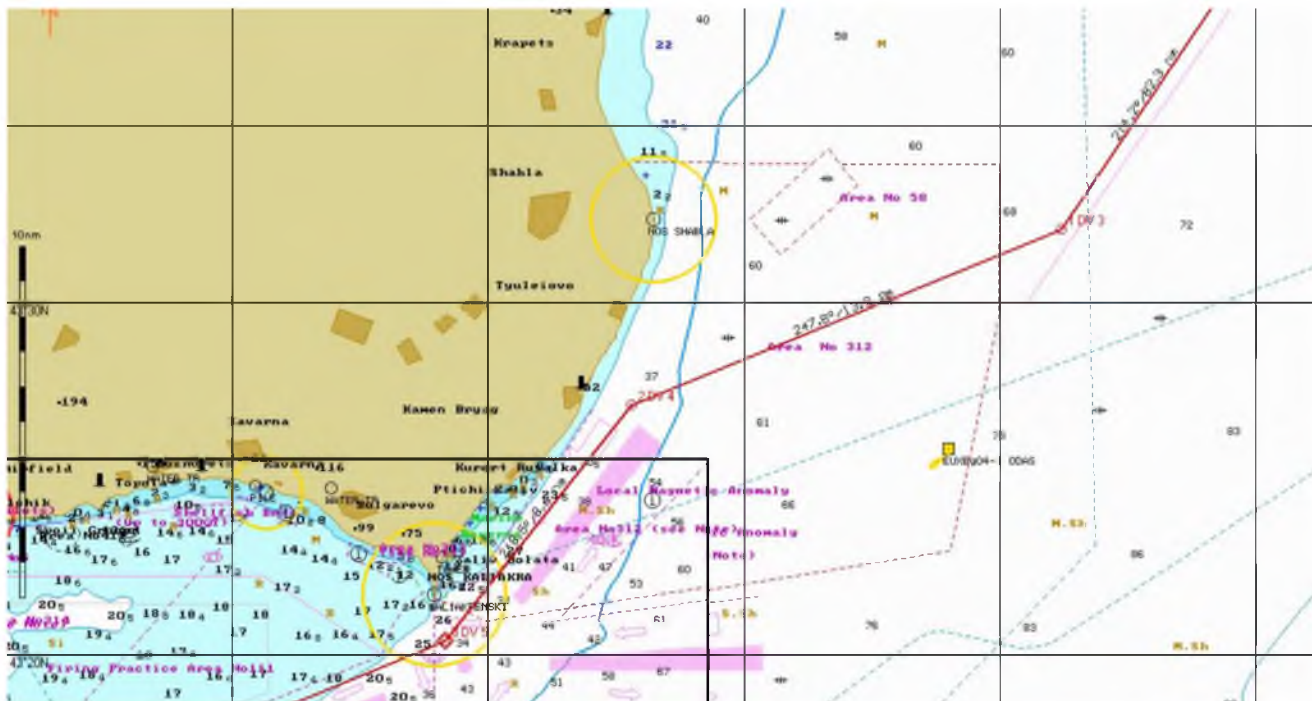
Фиг. 8 – Финална фаза на изменения план на прехода в района на навлизане на кораба в Схемата за разделно движение и н. Калиакра

По време на прехода, по разпореждане на капитана, маршрутът на кораба е коригиран така, че движението да се извърши в по-голяма близост до брега (фиг. 8, сравни с фиг. 9). Съставеният допълнително план за отклонение от първоначалния маршрут (deviation plan) не е подписан от никого.

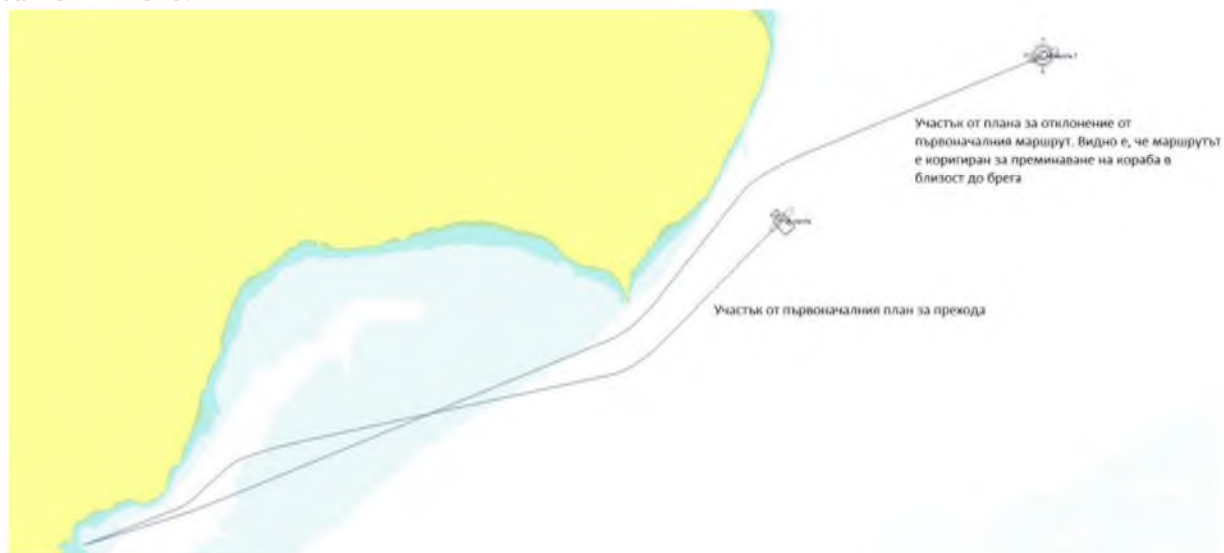
Фиг. 9 – Сравнение м/у първоначалния план за прехода и променената финална фаза по заповед на капитана.

Основание за промяната, съгласно показанията на капитана, са рязкото влошаване на времето и необходимостта от по-добра интернет връзка в последния етап от прехода, необходима за излъчване на съобщения до бреговите власти и компанията оператор.

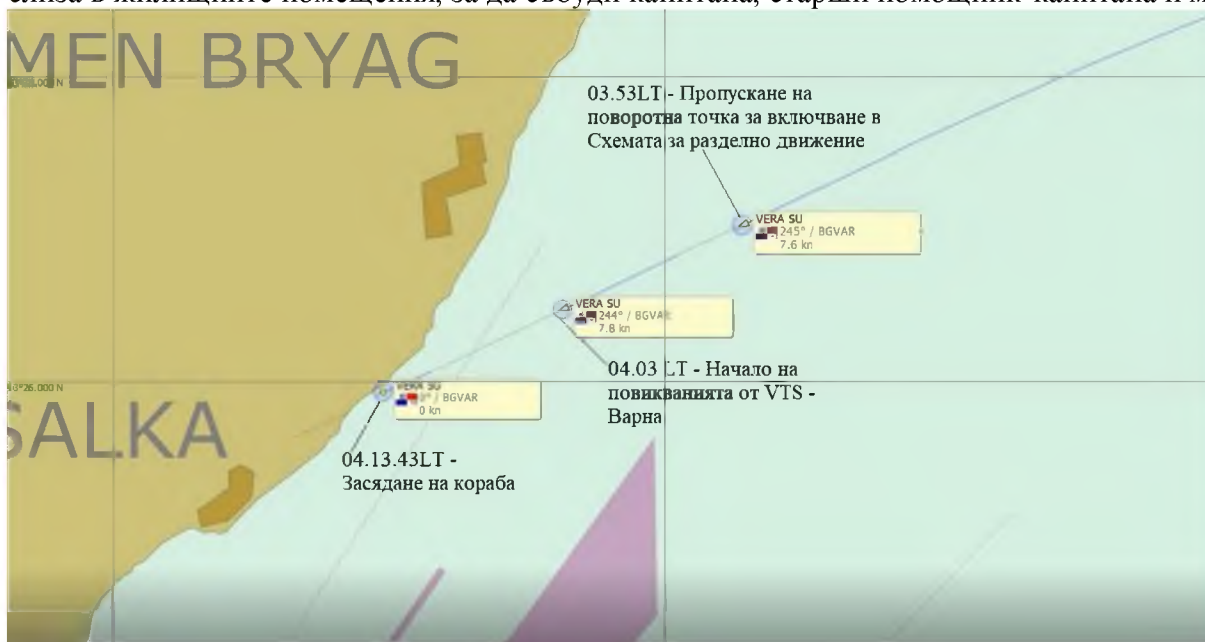
В 04:13:43 ч., с курс 246° и скорост 7,8 възела корабът засяда на скалистия бряг в района на защитена местност „Яйлата“ (фиг. 10). Вторият помощник-капитан е събуден от силния шум и тласците при засядането на кораба, оценява обстановката, дава „Стоп“ на главния двигател и слиза в жилищните помещения, за да събуди капитана, старши помощник-капитана и моряка.

Фиг. 10 – Финални етапи от движението на кораба – пропускане на планирана поворотна точка, начало на повикванията от брега и засядане.

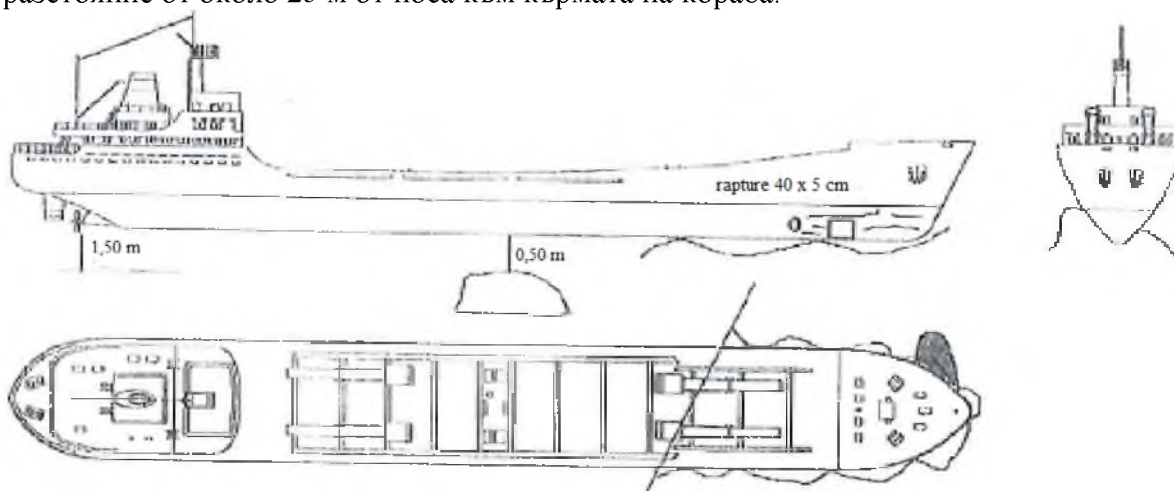
Установено е, че носът на кораба е здраво заклещен в скалите, а миделът и кърмата, включително винто-рулевата група, са свободни (Фиг. 11).

Огледът установява щети по корпуса в резултат на контакт със скалистото дъно в района, изразяващи се в подбитости, разкъсвания и деформации по двата борда, достигащи на разстояние от около 25 м от носа към кърмата на кораба.

Фиг. 11 – Места на контакт на корпуса с дъното, към момента на засядане на кораба

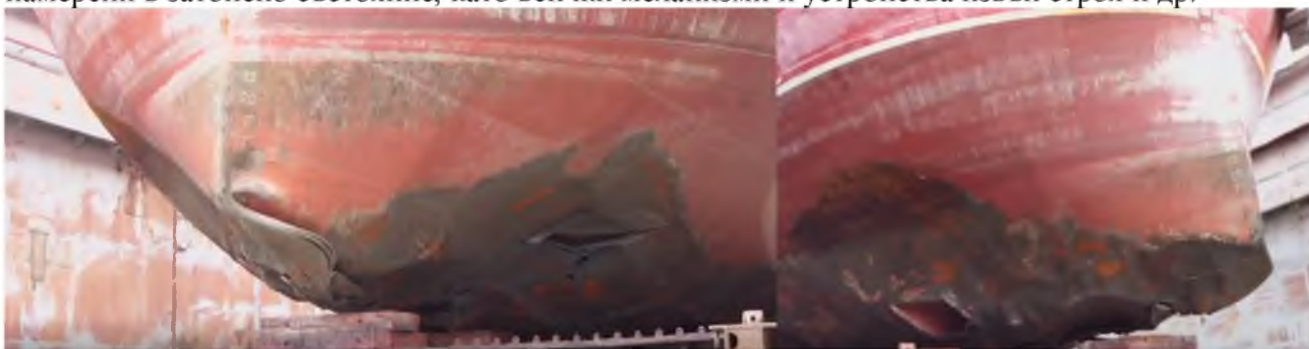
Фиг. 14 Поражения на кораба в носовата част (лев и десен борд)

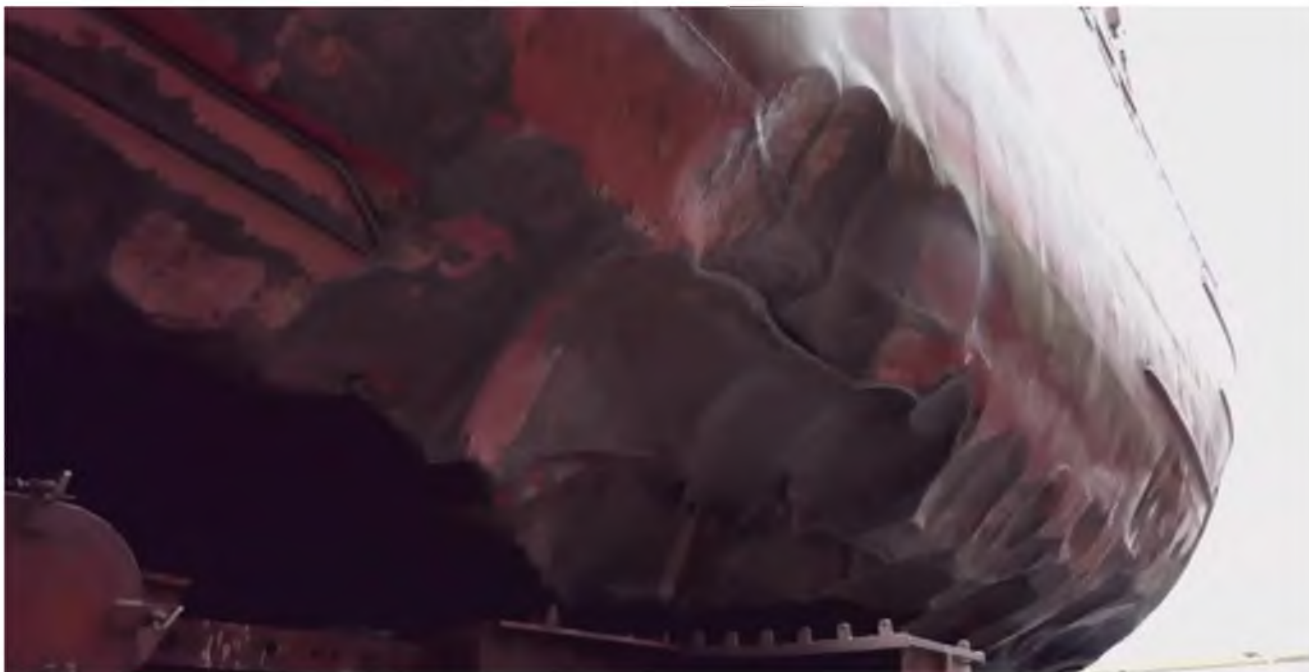
Фиг. 15 Значителни поражения около мидела десен борд

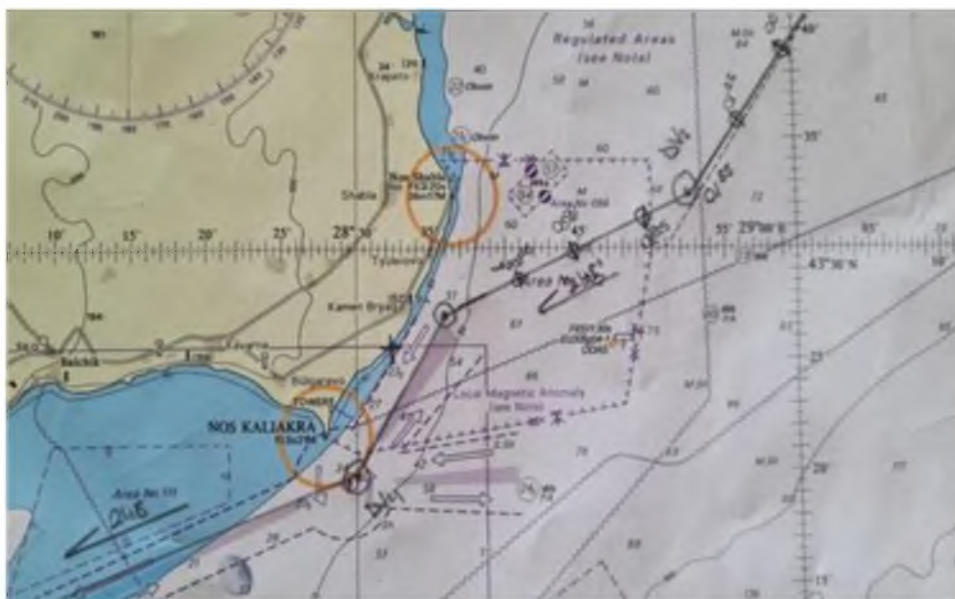
Фиг. 17 – Участък от плана на прехода в района на мястото на засядане, начертан от втория помощник – капитан на навигационна карта.

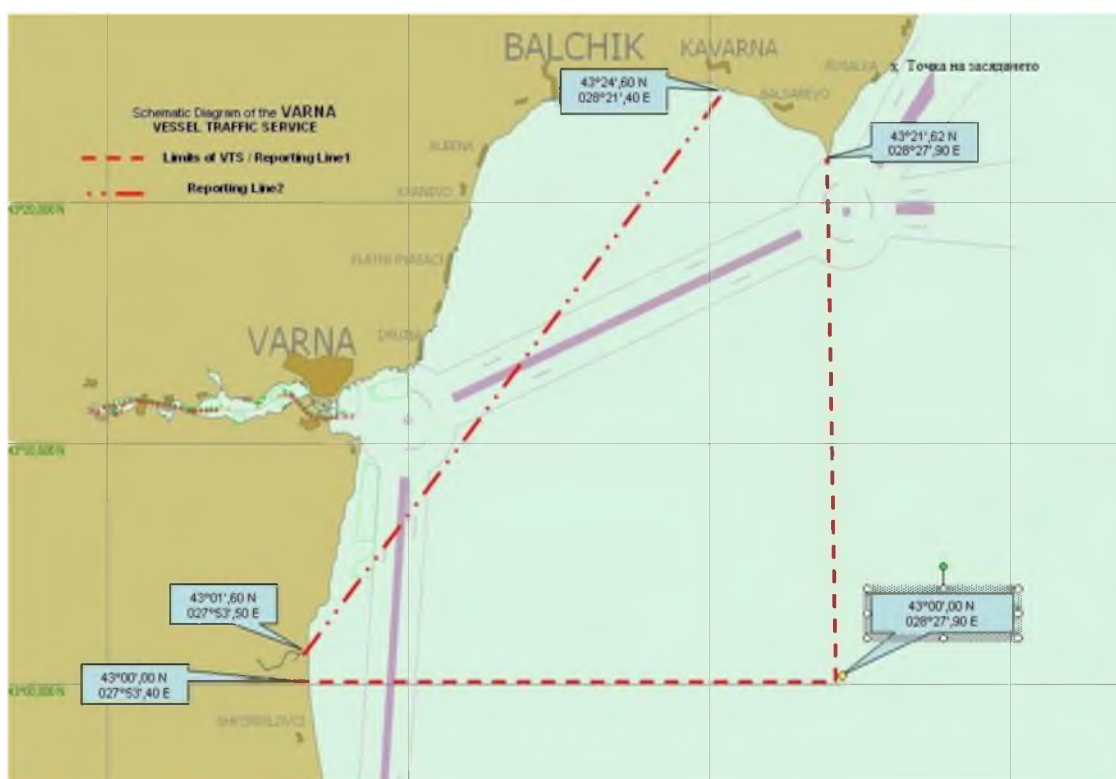
Практически, повикванията не дават резултат, от една страна поради липсата на буден вахтен помощник – капитан на мостика. От друга страна близостта на западната граница на коридора до брега не позволява намеса от страна на дежурни кораби на ГД „Гранична полиция“ или дори други кораби, намиращи се в непосредствена близост.

Фиг. 18 – Райони, обслужвани от брегови център Варна. Видна е частта от Схемата за разделно движение, която не се покрива от района.
