**Дирекция „Звено за разследване на произшествия във въздушния,
водния и железопътен транспорт“**

ОКОНЧАТЕЛЕН ДОКЛАД

**РАЗСЛЕДВАНЕТО НА ТЕЖКО ПРОИЗШЕСТВИЕ –
ПОЖАР В ПРОСТРАНСТВОТО МЕЖДУ КЕЯ И БОРДА НА КОРАБА
И ЕКСПЛОЗИЯ В БАЛАСТЕН ТАНК НА М/Т *VF TANKER 7* В
ПРИСТАНИЩЕТО СЪС СПЕЦИАЛНО ПРЕДНАЗНАЧЕНИЕ
„ТЕРЕМ – КРЗ ФЛОТСКИ АРСЕНАЛ - ВАРНА“**

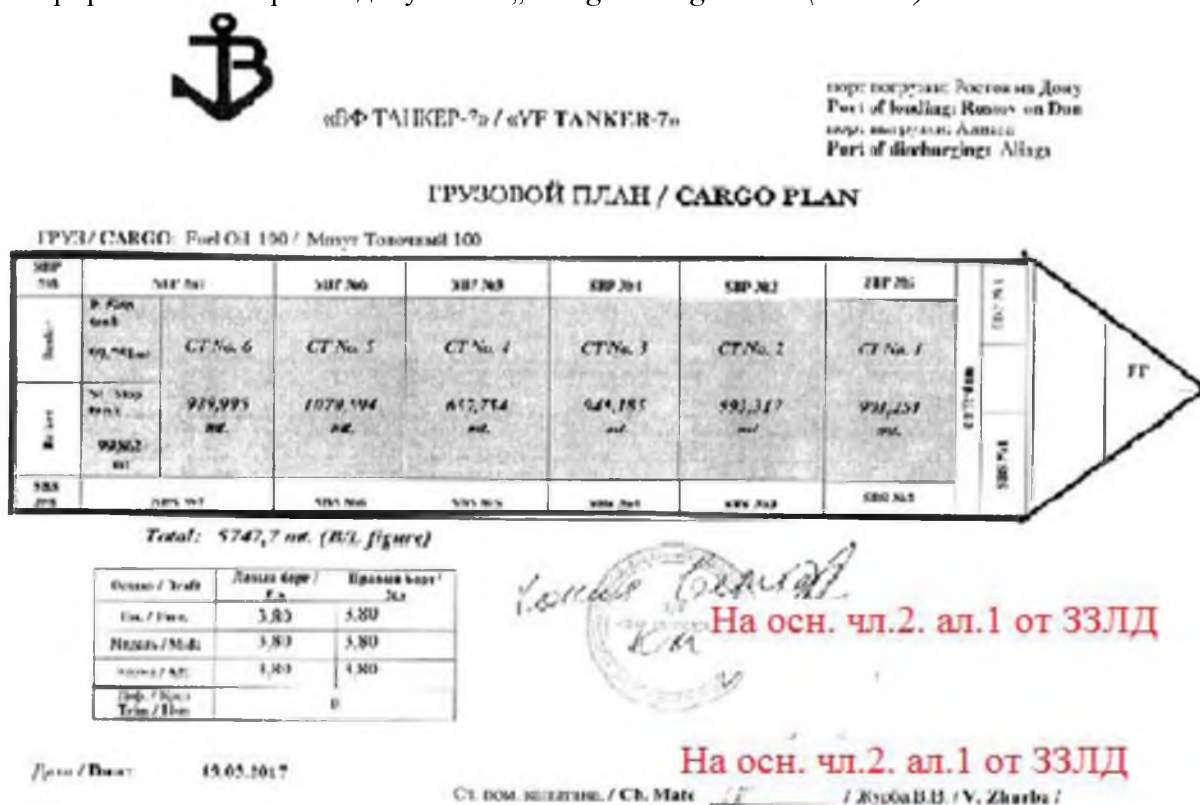
Прави впечатление разликата от 3,988 mts между обявеното количество товар в манифеста/коносамента за превозван товар от Ростов на Дон за Алиага (5 747,7 mts) и количеството, прието в товарните и слоп танкове (5 743,712 mts), както и разликата в названията на товара в товарния план на кораба „Fuel Oil 100/Мазут топочный 100“, от декларираното в товарните документи „Straight-run gasoline (NAFTA)“.

Фиг. 2 Товарен план. Допусната е грешка, относно вида на товара - „Fuel Oil 100/Мазут топочный 100“, вместо „Straight-run gasoline (NAFTA)“

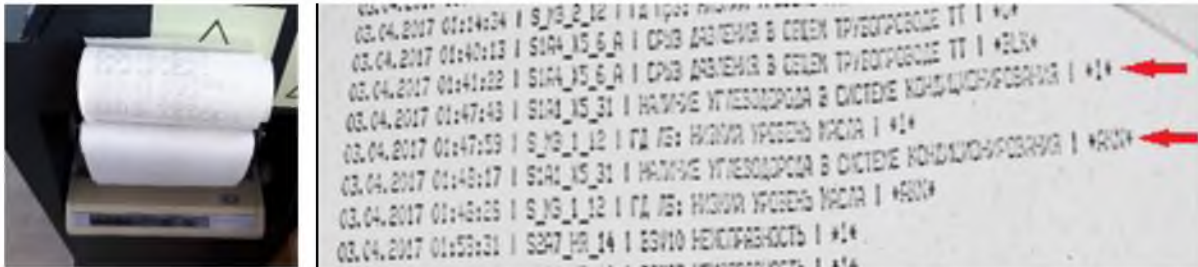
Фиг. 5

На 03.04.2017 г. на два пъти, в 01:47 ч. и в 01:48 ч. корабната интегрирана система за управление, контрол и сигнализация е поддала сигнал за наличие на въгледороди в системата на кондиционера /фиг. 5/, в резултат на което се е задействала корабната алармена сигнализация. Дежурната служба на кораба не е реагирала.

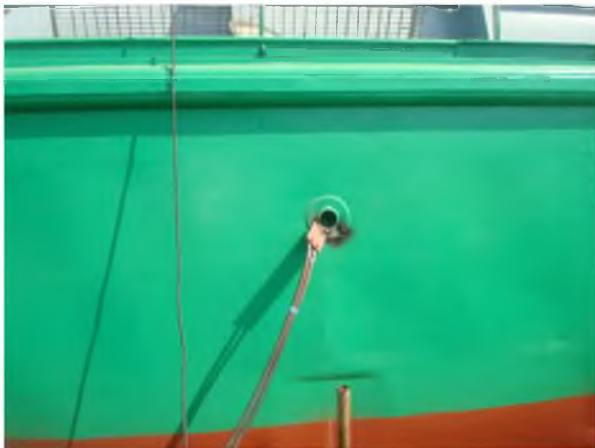
Фиг. 6

разлива между кораба и кея, съдържащ значително количество нефтопродукти.

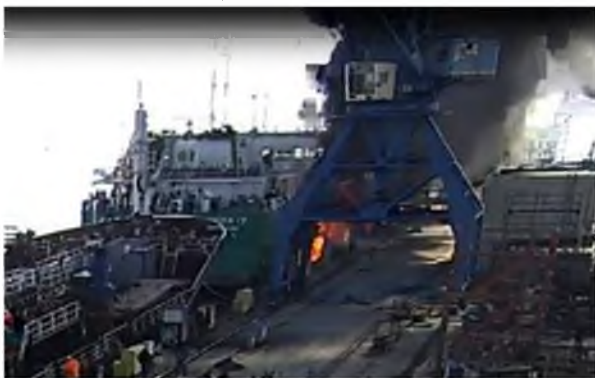
Фиг. 7

Огънят е силен, пламъците за няколко секунди се разпространяват по протежение на целия десен борд на кораба, като най-високи – към 4 m са в областта на надстройката /фиг. 7/. Работниците и екипажът се отдалечават на безопасно разстояние. На кораба е подадена пожарна тревога, пожарната команда на завода, намираща се в непосредствена близост до кораба пристига и започва гасенето на пожара.

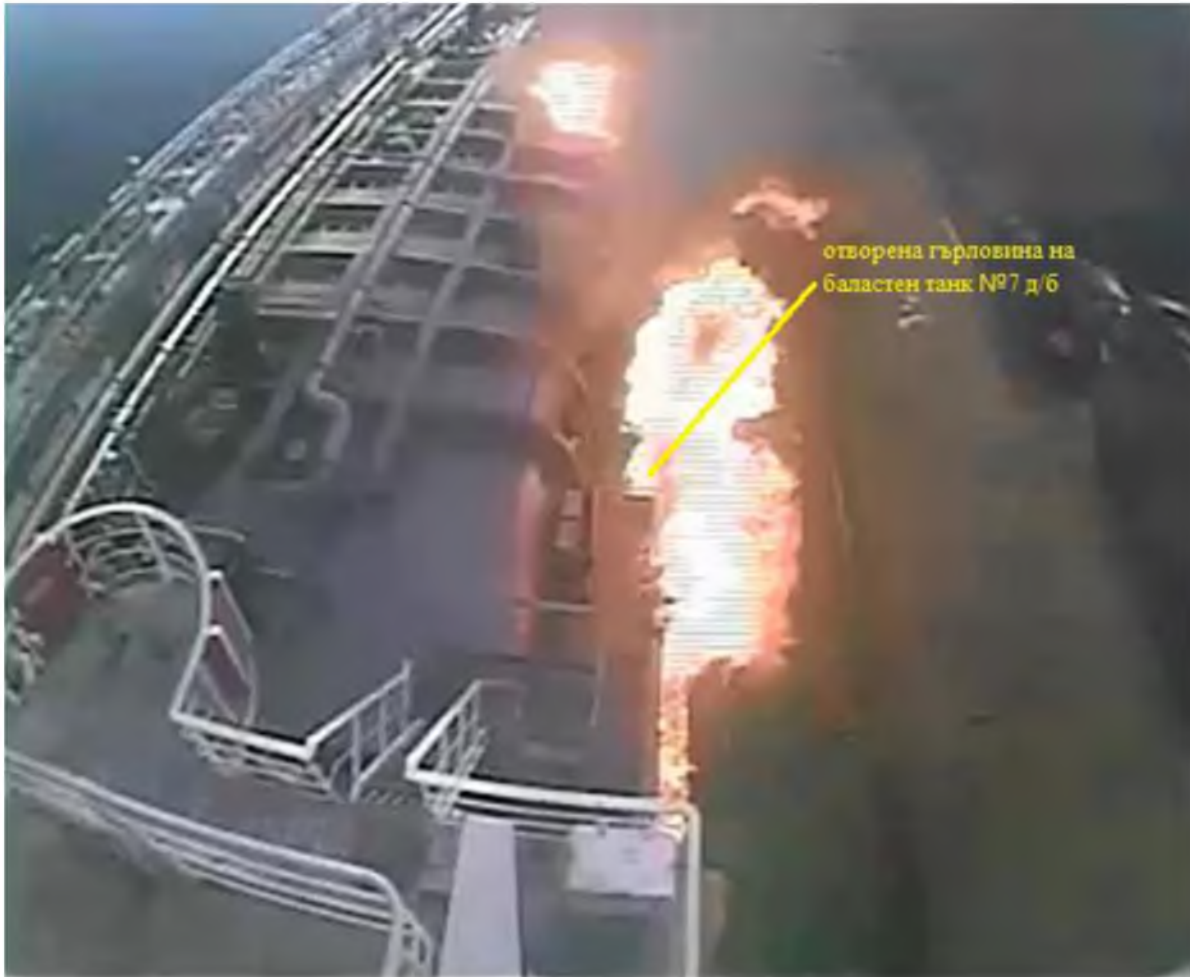
Фиг. 8

Една минута след възникване на пожара, пламъците достигат отворените гърловини на баластен танк № 7 д/б и възпламеняват намиращите се вътре пари от нефтопродукти /Фиг. 8/.

Последва силна експлозия в баластния танк, корабът се отгласва на разстояние 5-6 m от кея, но швартовите въжета го задържат и го прибират обратно. Пожарът гори още 10 мин. и загасва, както поради привършване на запалимото вещество, така и от действията на екипажа и пожарната на завода. Екипажът на кораба, пожарната на завода, пристигналите допълнително пожарни и заводският катер продължават обливане на бордовете с цел тяхното охлаждане. Около кораба е поставено боново заграждение. Организирана е принудителна вентилация на баластния танк.

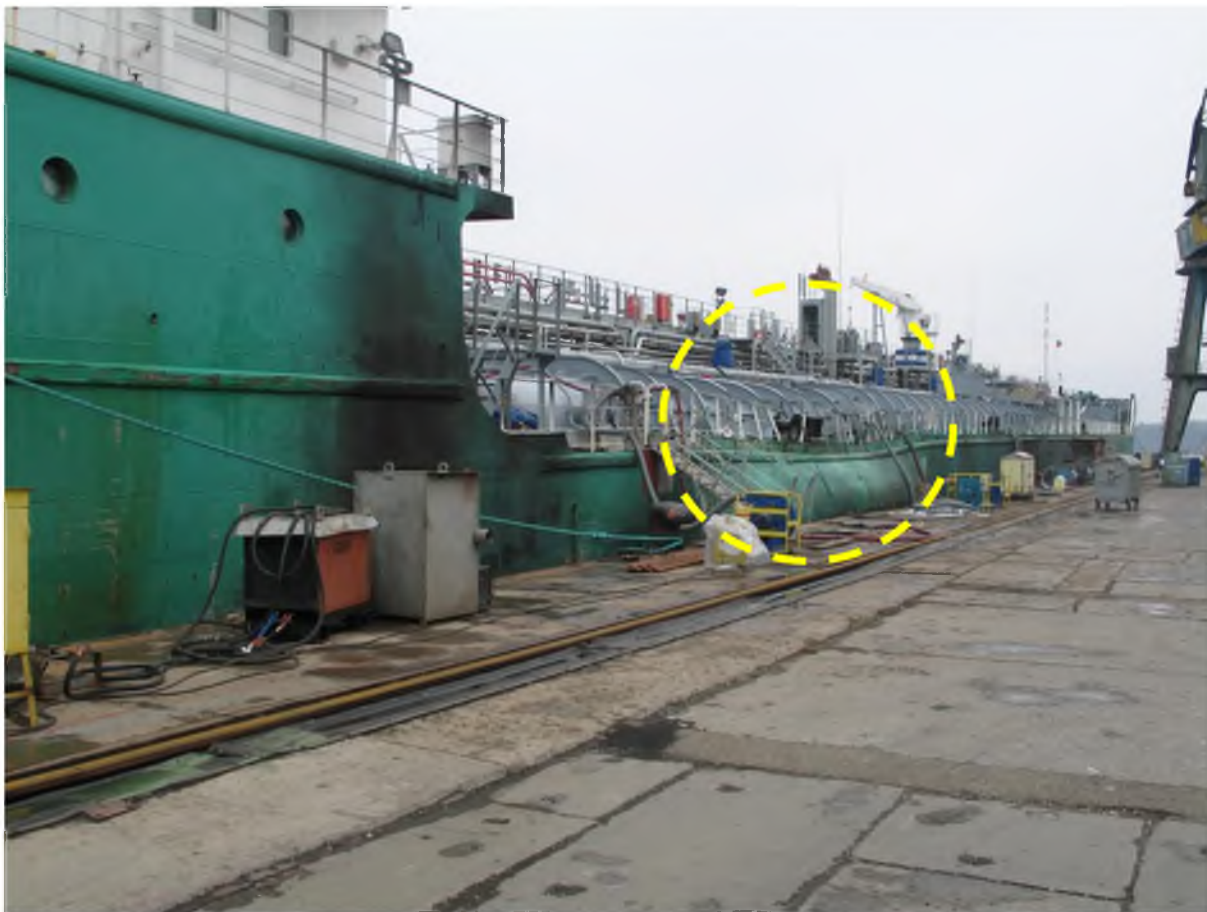
Фиг. 9

Вследствие на експлозията, стената на баластен танк № 7 д/б е силно деформирана и издута в посока от вътре навън /фиг. 9/. Деформирана и огъната е и вътрешната преграда между баластния танк и товарен танк № 6. В района на баластен танк № 7 д/б са деформирани външен корпус, откритата палуба, напречни и надлъжни оребрвания. В баластен танк № 7 д/б и товарен танк № 6 започва да постъпва задбордна вода. Корабът получава крен на десния борд. Подводен водолазен оглед установява 3 бр. пробойни под водолинията, на които са поставени пластири. Организирано е изпомпването на постъпващата вода и изправяне на крена.

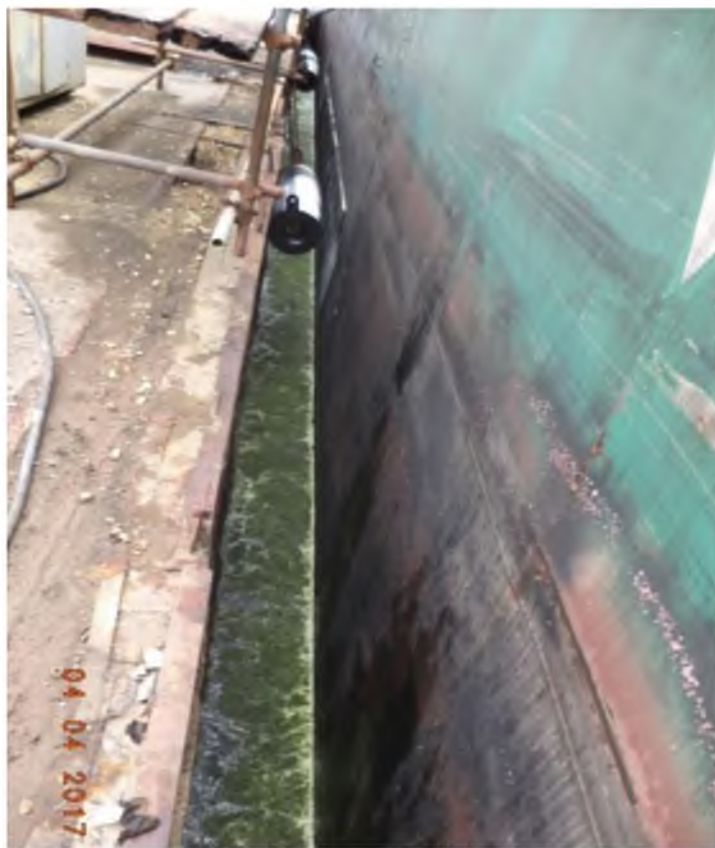
Фиг. 11

Вечерта след инцидента около танкера продължава да се наблюдава разлив и да се усеща остра задушлива миризма /Фиг.11/. Поради тази причина, капитанът на швартования в непосредствена близост м/к *Galaxy Eco* изпраща протестно писмо до управителя на завода с настояване да се вземат спешни мерки за спиране изливането на вредни субстанции от танкера и за ограничаване и неутрализиране на разлива.

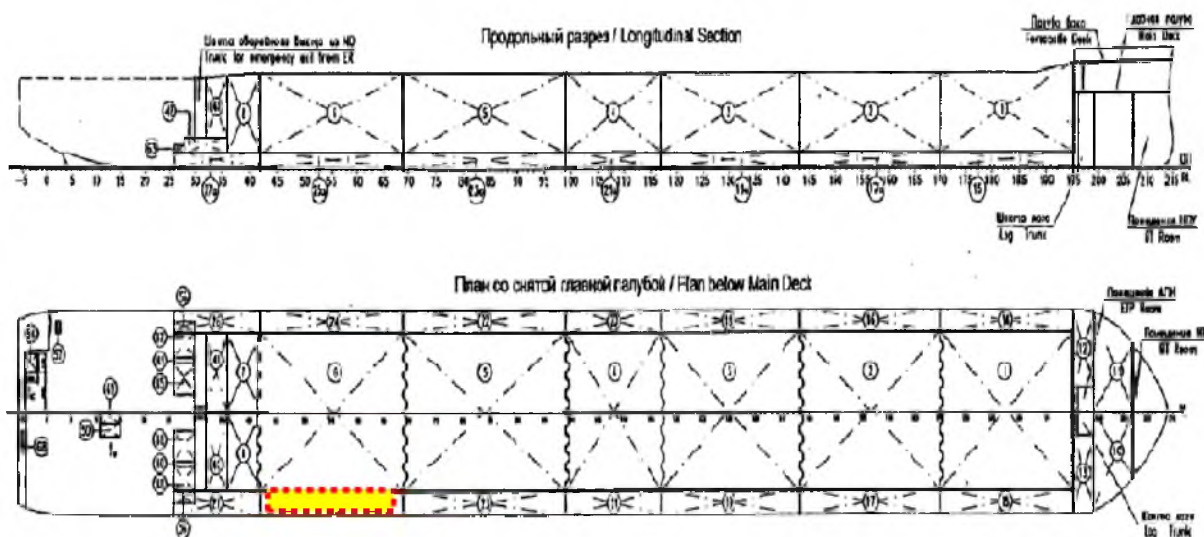
1. Двата баластни танка физически не контактуват със слоп танковете (Фиг. 12).
2. Въпреки, че е възможен физически контакт през вътрешната обшивка на двата баластни танка № 6 д/б и № 7 д/б съответно с товарни танкове № 5 и № 6, то дори и след взрива в баластен танк № 7 д/б липсват скъсани заваръчни шевове, цепнатини или отвори, през които да се осъществи връзка между баластен танк № 7 д/б и товарен танк № 6 и оттам преливане на товар от товарния в баластния танк. Състоянието на обшивката на баластен танк № 6 д/б, на неговата конструкция и на заваръчните шевове също изключват възможност за директна връзка през преградите както с товарен танк № 5, така и с баластен танк № 7 д/б.

Фиг. 12 Схема на баластните танкове

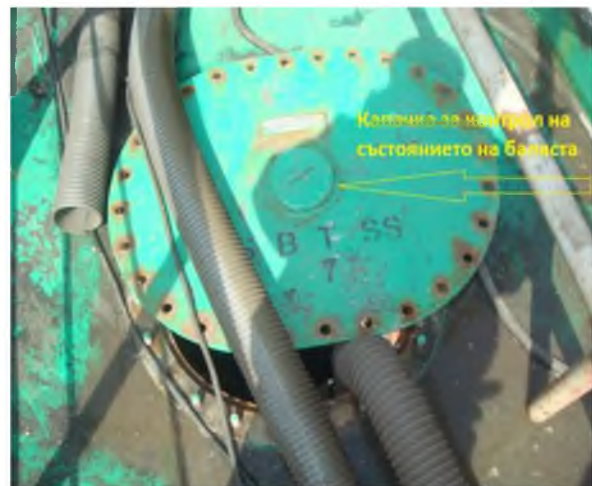
Фиг. 14

За нерегламентирано пренасяне на гориво в баластните танкове би способствало и разположението на гърловините за достъп до танковете на горна палуба и разстоянията от 3-4 m между тях /Фиг. 12/. В случай на контрабанда на товар, най-бързият и лесен вариант за осъществяване на това деяние е чрез прехвърляне с помпа, подобна на тази от Фиг. 13, намерена на борда, на товар от товарен танк, в бордови баластен танк. Прехвърлянето би могло да се осъществи от гърловината за достъп до товарния танк, през която се осъществява контрол върху товара, към гърловината за достъп до бордовия баластен танк, на която конструктивно съществува отвор за контрол на баласта /Фиг. 14/.
