ОКОНЧАТЕЛЕН ДОКЛАД

**разследване на авиационно произшествие, възникнало на 17.04.2010 г.
със самолет Z-37A, рег. № LZ-3101, експлоатиран от авиационен
оператор „Симек Еър“ ЕООД.**

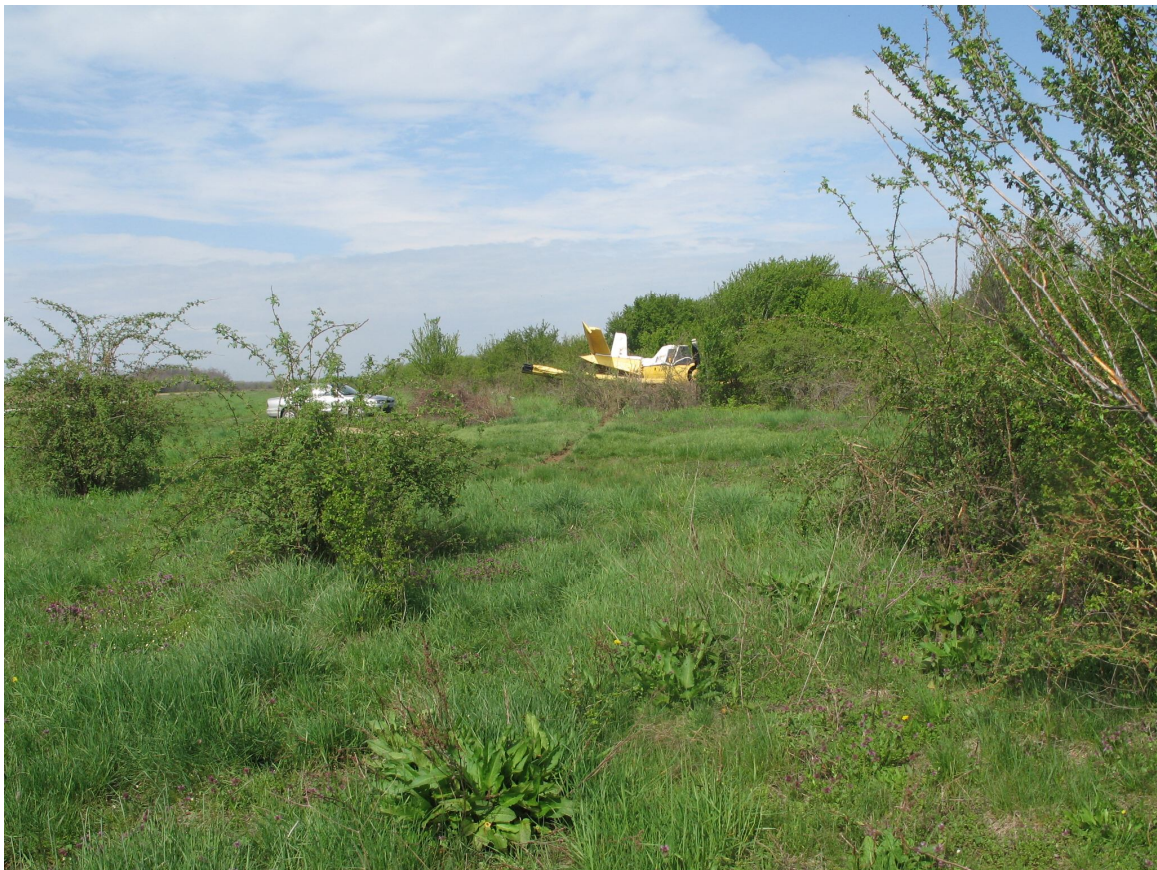
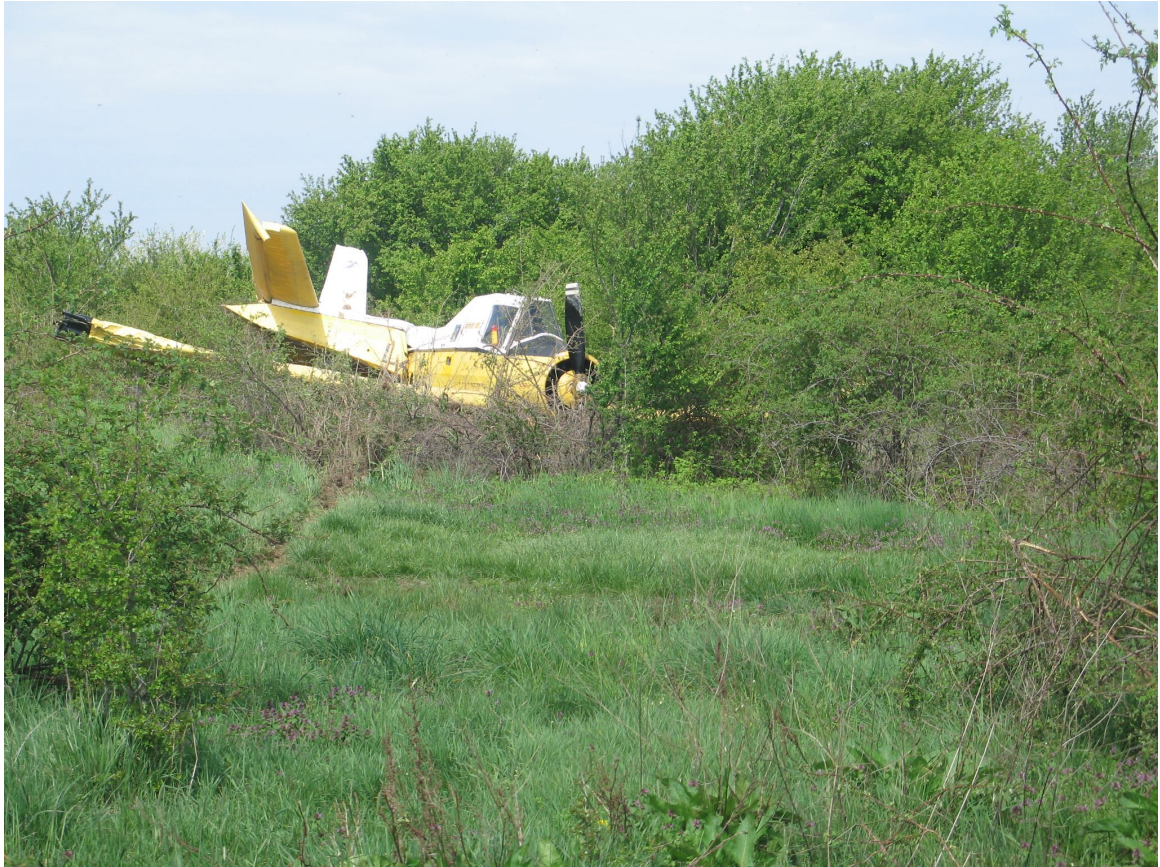
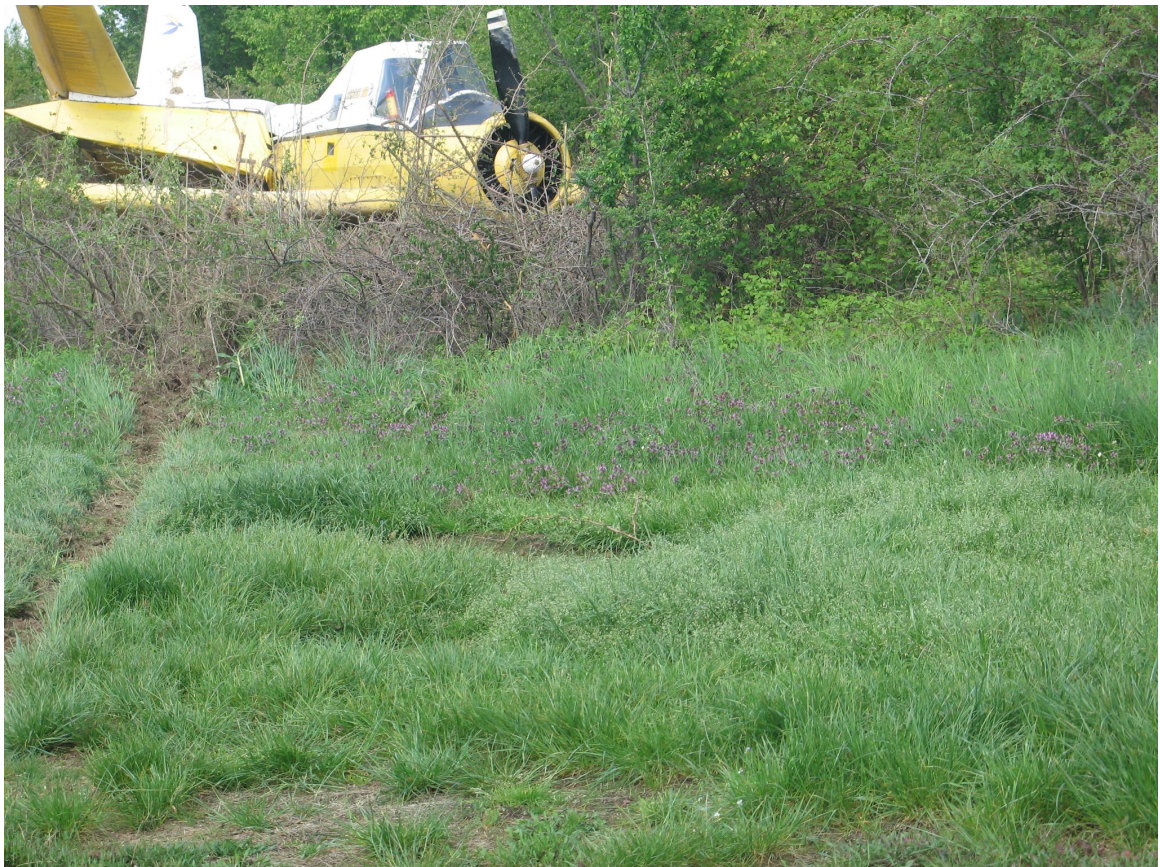
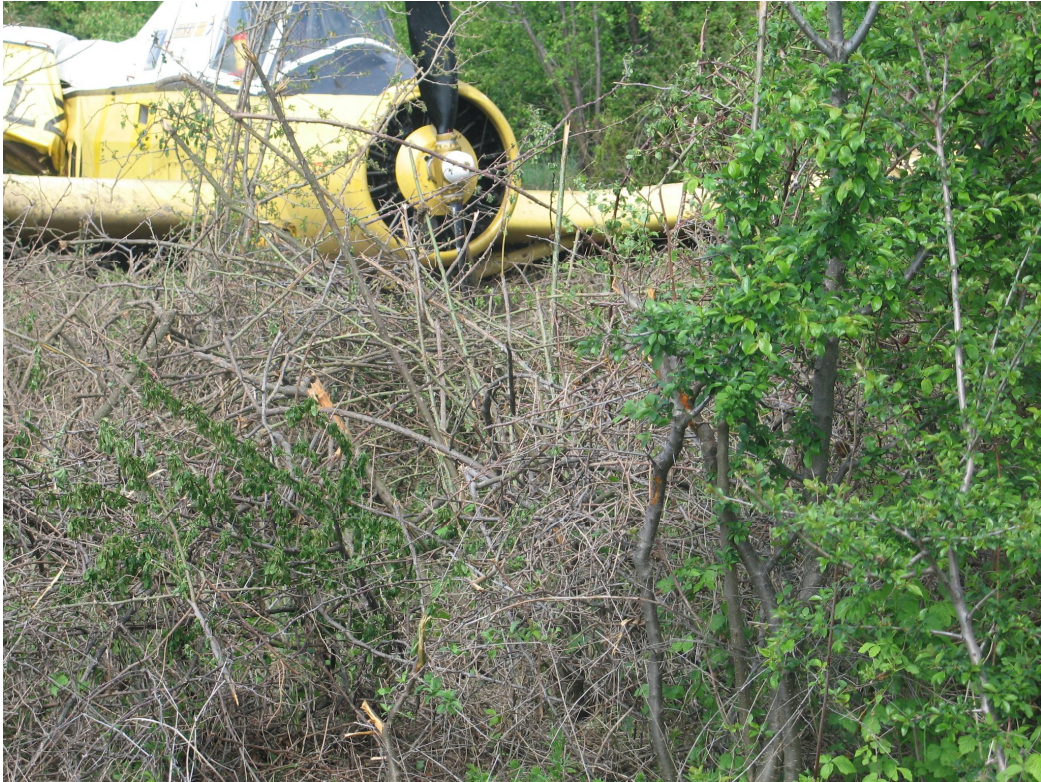
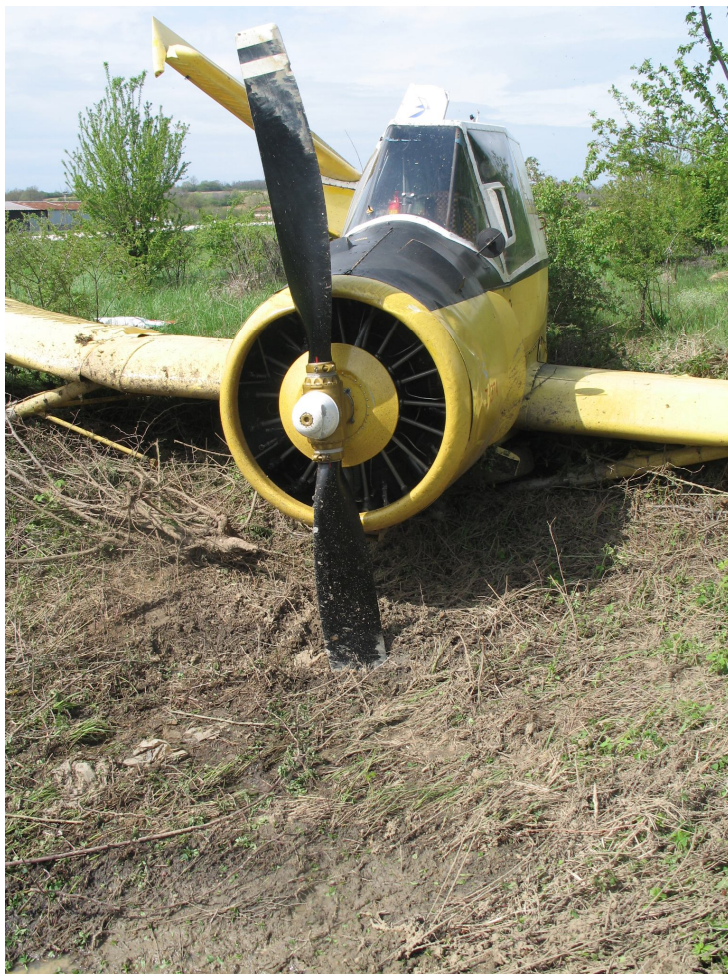
Кацането на ВС е извършено на грунда, успоредно на основната ПИК на летателна площадка „Баховица”, като мястото на окончателното спиране на ВС е с координати: $N43^012'23''$, $E024^039'22''$ и надморска височина 386 m. Снимки на ВС на мястото на окончателното му спиране са показани на фиг. 4 до фиг. 8 на Приложение 1.

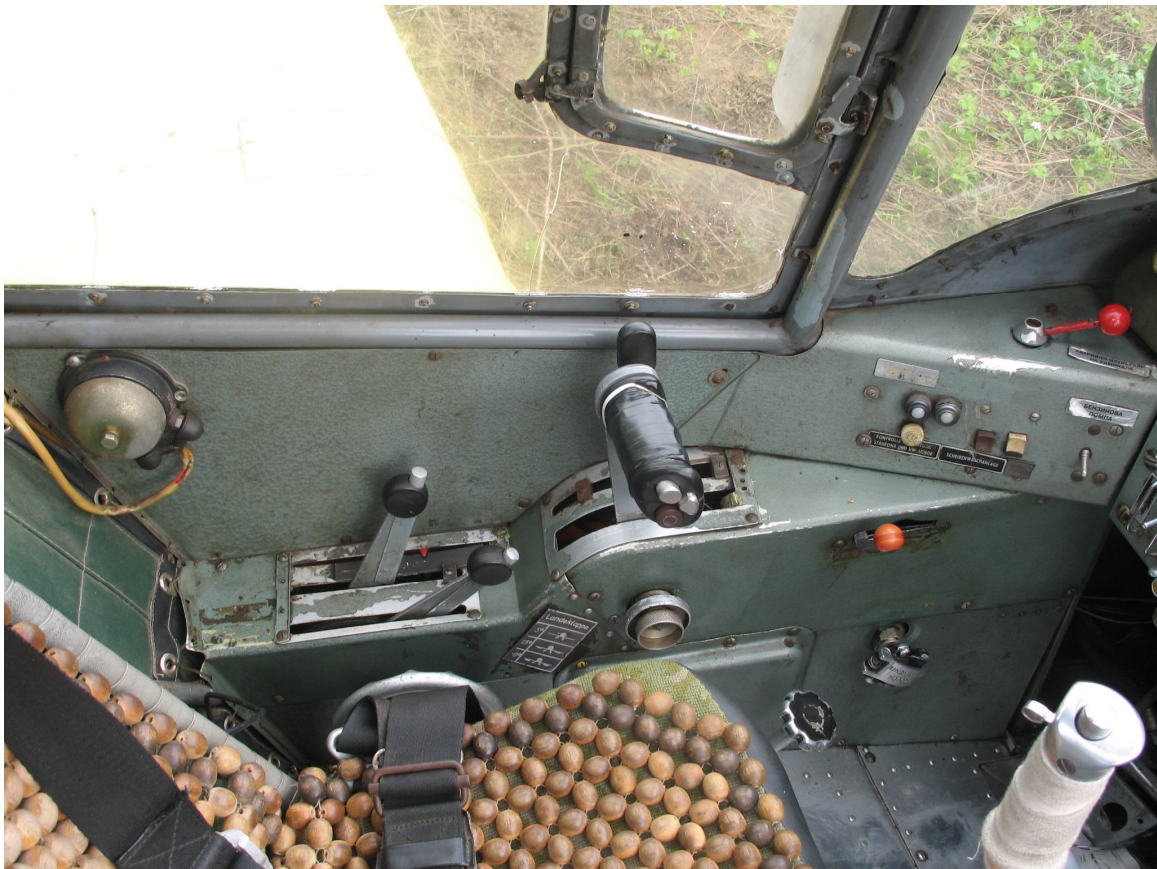
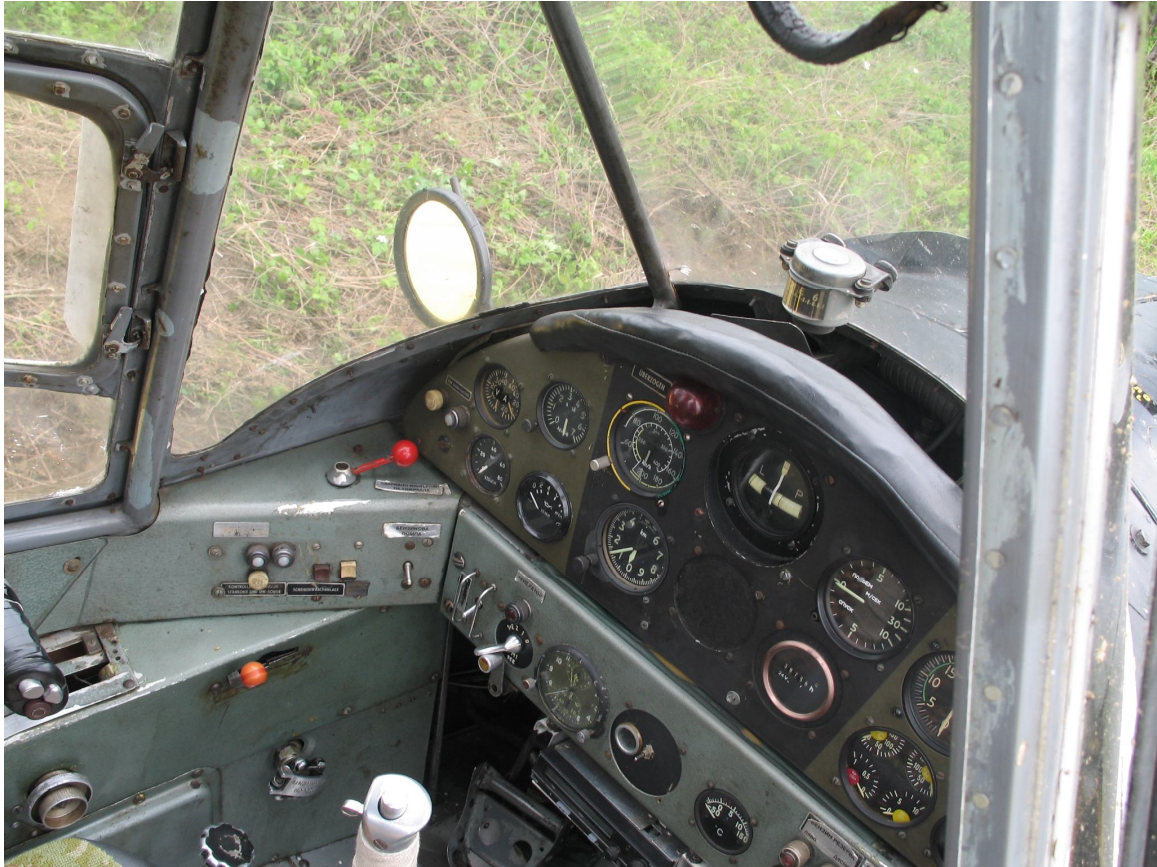
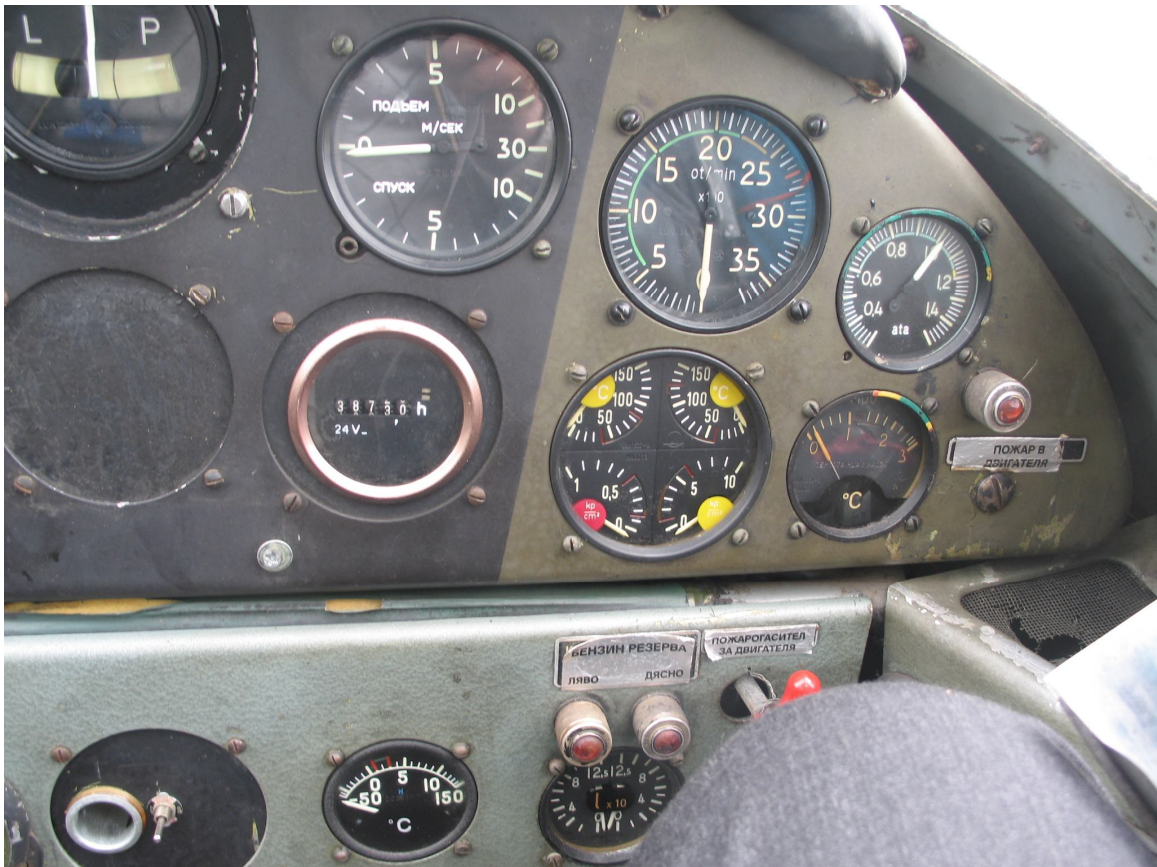
- ръчката за управление на двигателя е на междинна позиция;
- бензиновия кран е в затворено положение;
- ключът за магнетите е в нулева позиция;
- главният изключвател е в позиция изключено;
- отоплението на карбуратора е изключено,
- пожарния кран е законтрен в изключена позиция;
- ръчката за аварийно изхвърляне на химикала е законтрена;
- стрелките на приборите в кабината са в положение, което съответства на изключено захранване.
- кабината на самолета е без видими деформации.

Състоянието на приборите в кабината е показано на фиг. 18 до 20 на Приложение 1.
