# **ОКОНЧАТЕЛЕН ДОКЛАД**

**разследване на сериозен инцидент, възникнал на 02.08.2010 г. със самолет Cessna 172N, рег. № LZ-FTD, експлоатиран от организация за летателно обучение „Български въздухоплавателен център” ООД, България, реализиран в района на летище Пловдив.**

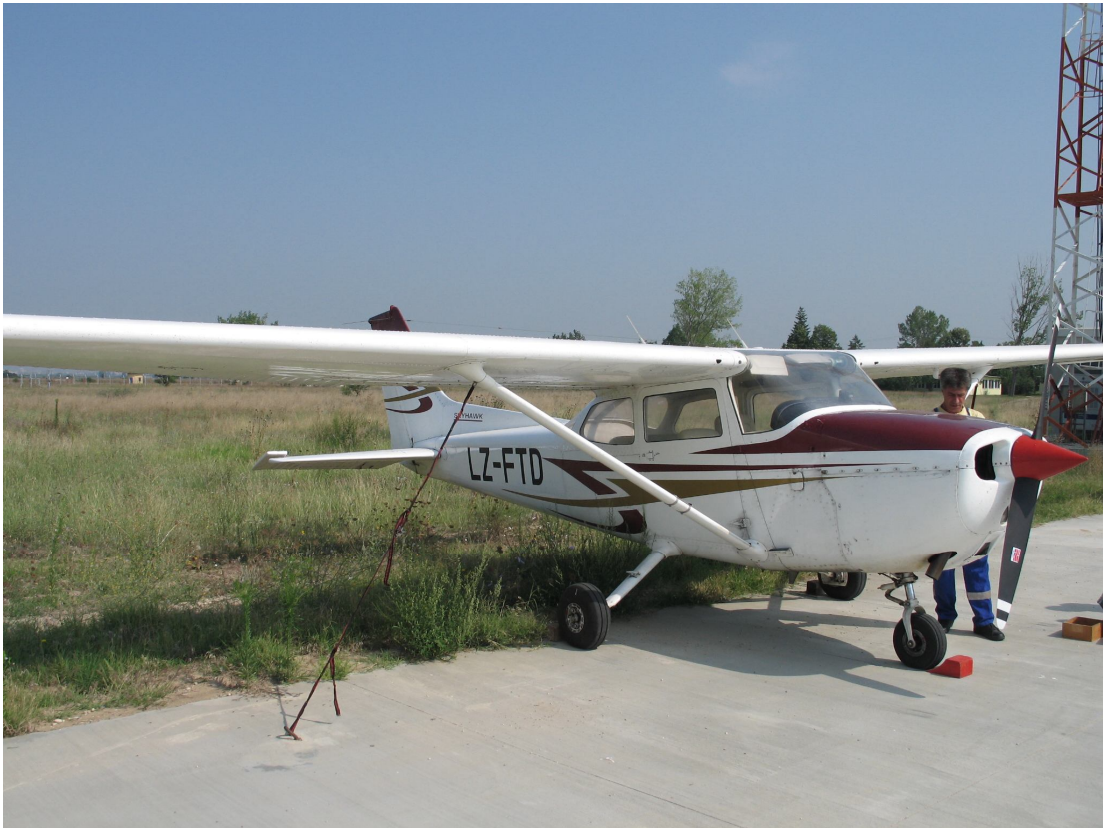
Няма повреди по планера на самолета, възникнали като резултат от авиационното събитие. Общият вид на самолета е показан на фиг. 1 от Приложение 1.

Фиг. 1. Самолетът на летище Пловдив, след събитието.

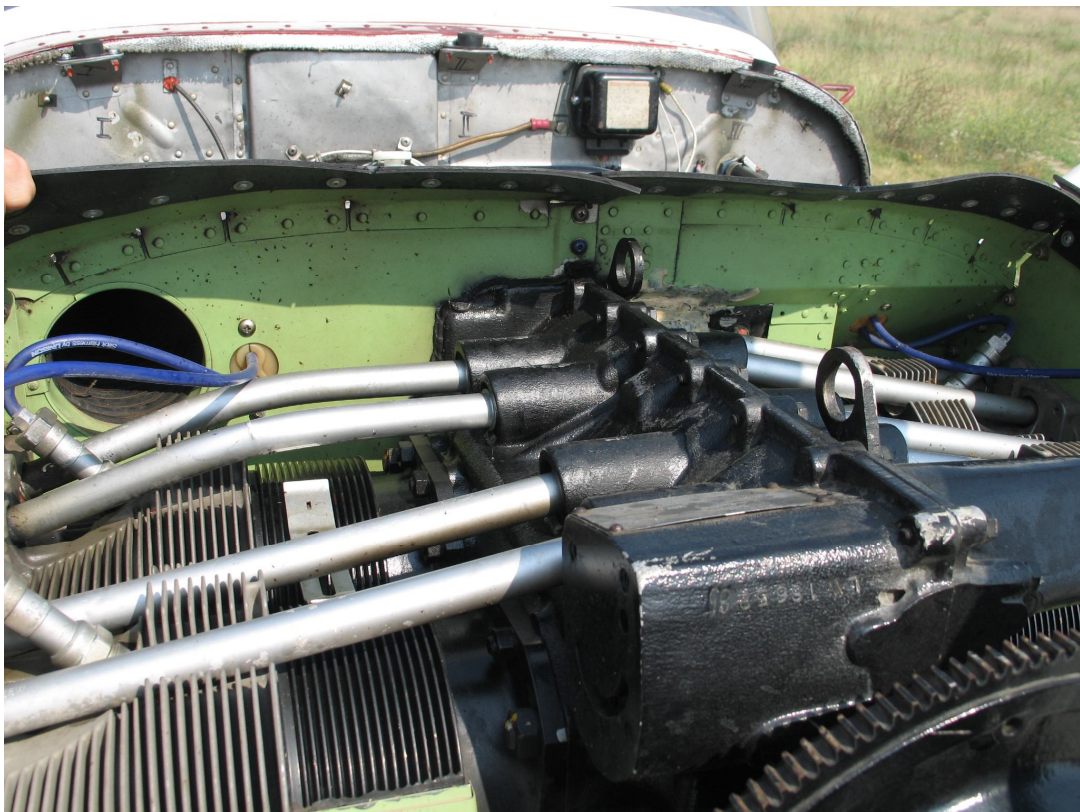
- изкривен и разрушен повдигач на изпускателния клапан на цилиндър № 3;
- деформиран (огънат) повдигач на всмукателния клапан на цилиндър № 3;
- деформирани леглата на двата повдигача на цилиндър № 3;
- наличие на стружки в маслото и филтъра на двигателя;
- следи от прегаряния по изпускателната тръба на цилиндър № 3.
- надирания, причинени от триене върху повдигачите на смукателните и изпускателните клапани на всички цилиндри;
- надирания с отнемане на материал от страничната повърхност на буталата и гилзите на цилиндрите;
- наличие на петна с по-тъмен цвят върху повърхността на буталата;
- следи от триене на повдигачите в зоната на уплътненията;
- видимо изтриване на кобилиците в областта на съприкосновение на фиксаторите;
- при разрязване на масления филтър е открито наличие на множество стружки, които не реагират на магнит.

Фиг. 2. Поглед към изкривените водачи на повдигачите на кобилицата на клапаните на трети цилиндър на двигателя.

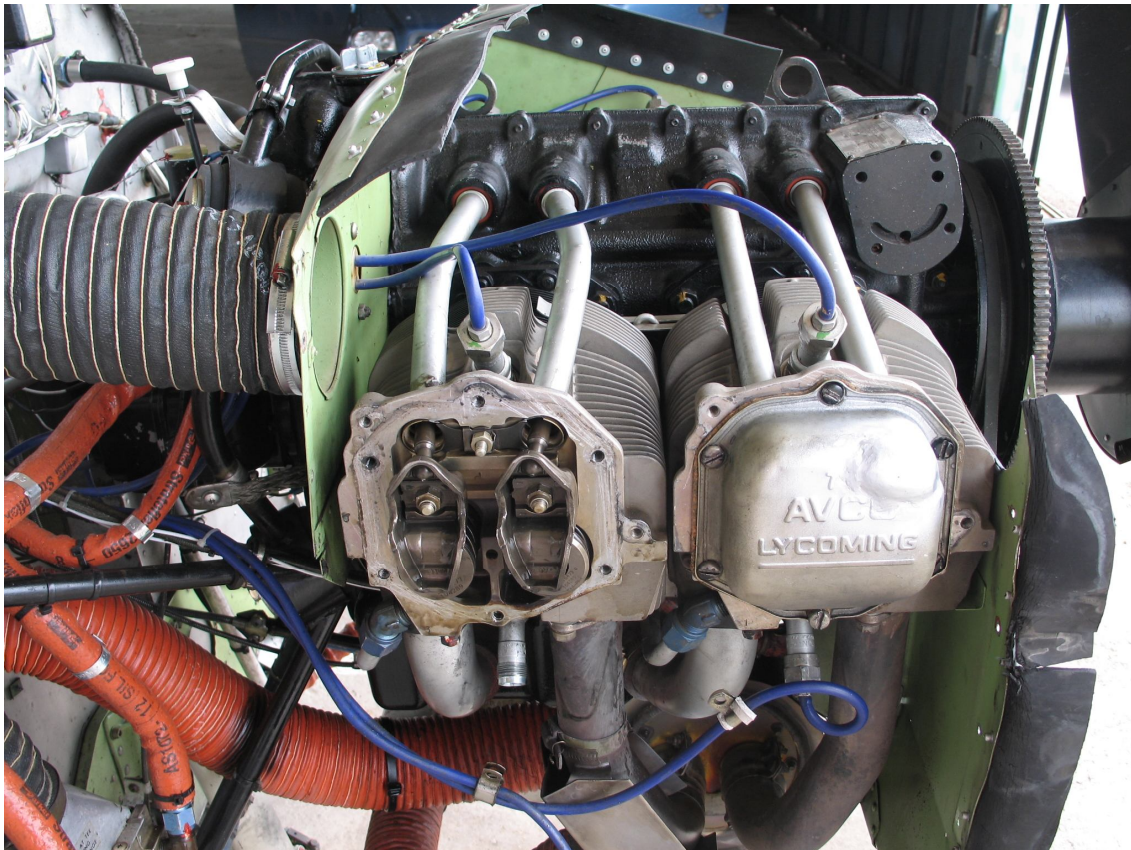
Фиг. 3. Поглед към кобилиците на клапаните на трети цилиндър на двигателя.

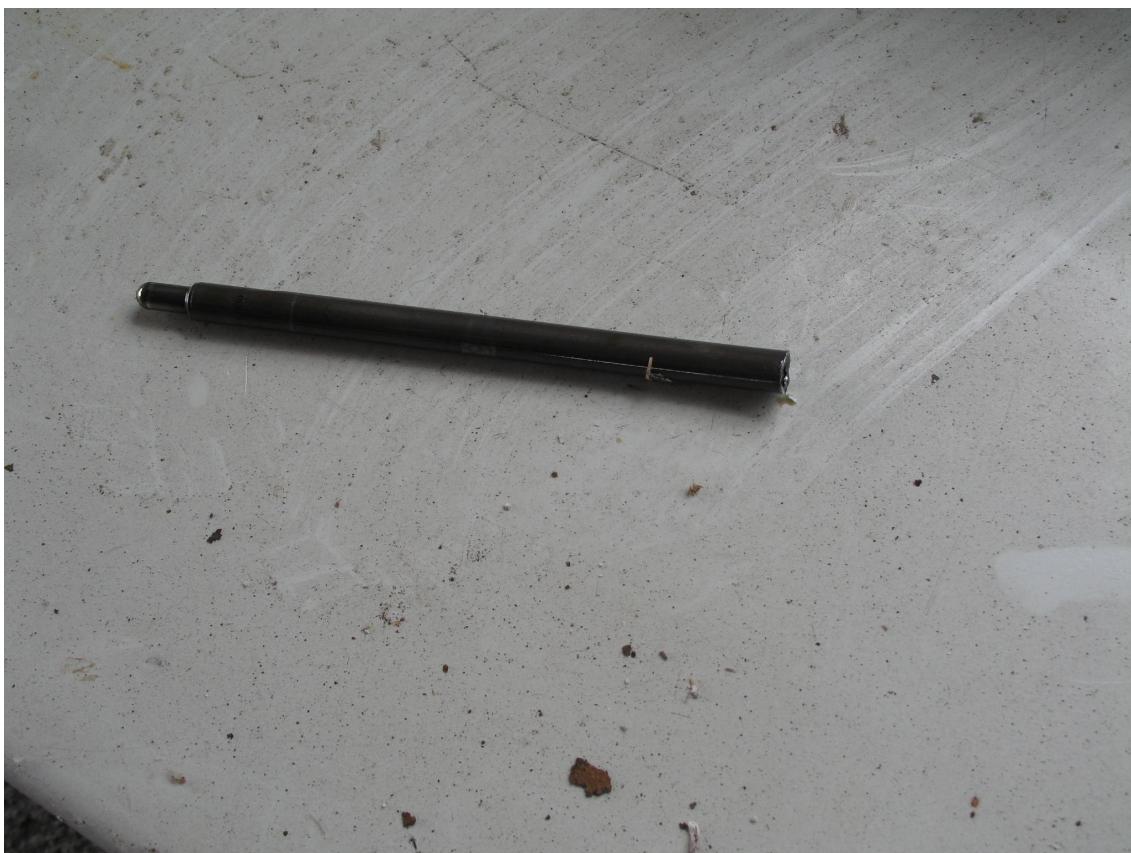
Преди окончателния отказ на трети цилиндър, непосредствено предизвикан от разрушаване на тласкача на изпускателния клапан и деформация на тласкача на смукателния клапан, е наблюдавана ненормална работа на двигателя изразяваща се в повишени трептения на понижени обороти. Екипажът не прекратява полетът, при което нарушаването на нормалната работа на двигателя търпи развитие и довежда до отказ на 3 цилиндър.

Фиг. 4. Разрушения повдигач на кобилицата на изпускателния клапан на трети цилиндър.

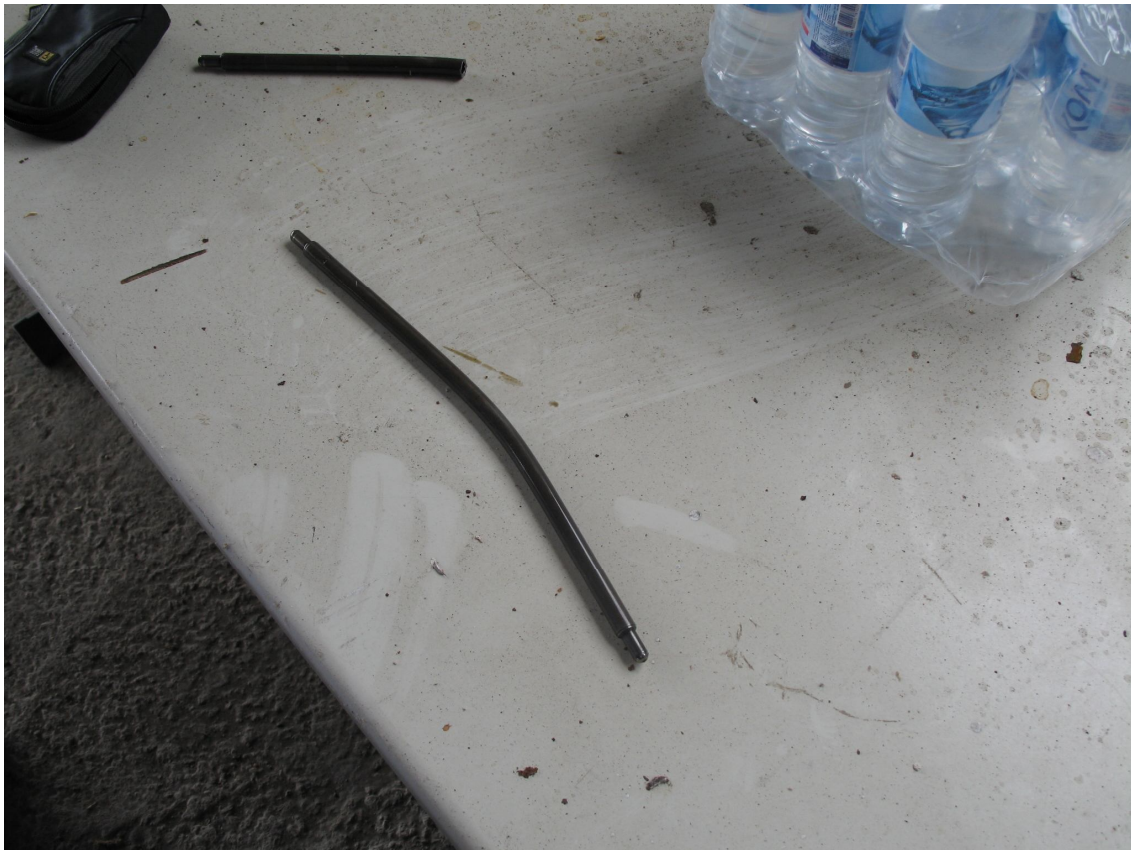
Фиг. 5. Изкривен повдигач на кобилицата на смукателния клапан на трети цилиндър.

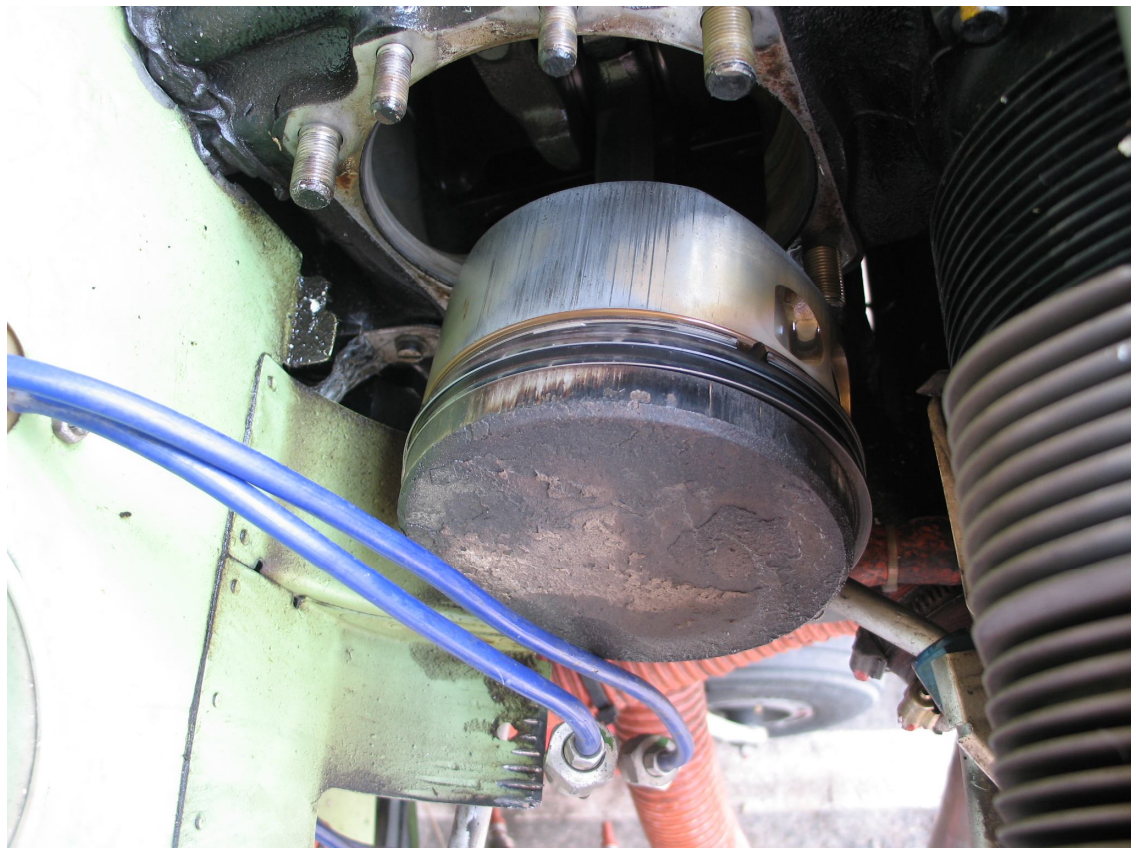
Допълнително, след снемане на нагара от буталото на цилиндър № 3 е констатиран белег от удар на буталото със смукателния клапан на цилиндър № 3.

Фиг. 6. Снимка на буталото на трети цилиндър.

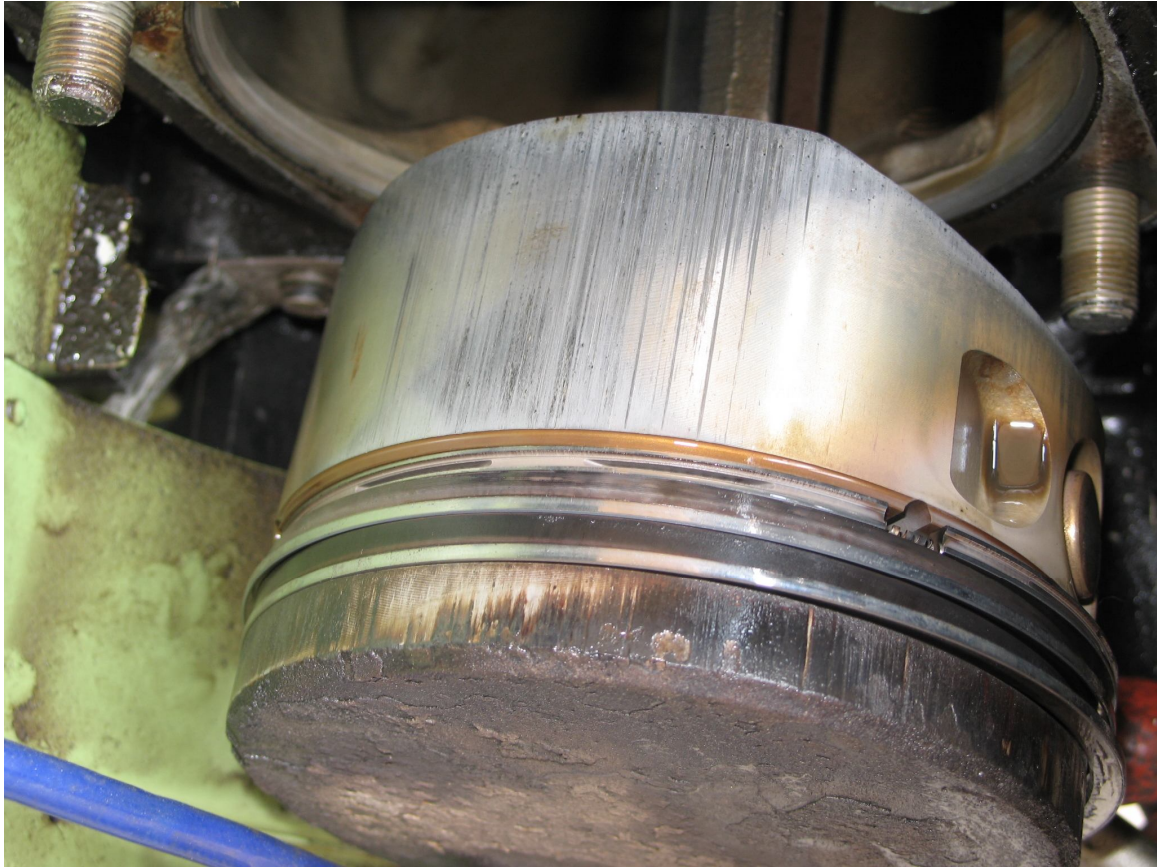
Правилното смазване гарантира нормалната работа на всички триещи се елементи на двигателя, както и тяхното нормално охлаждане. Използваното масло съответства на предписанията на производителя но в условията на експлоатация неговите характеристики са се изменили, както е показано в § 2.6.3 в посока на влошаване на експлоатационните му качества. Причина за изменението на тези характеристики е стичане на бензин по стените на цилиндрите в картера на двигателя, поради нарушаване на уплътнението между стените на буталата и цилиндрите, възникнало поради наличието на надиране по гилзите на цилиндрите (фиг. 8 от Приложение 1) и нагар по страничните повърхности на буталото (фиг. 7 от Приложение 1).

Фиг. 7. Снимка на буталото на трети цилиндър.

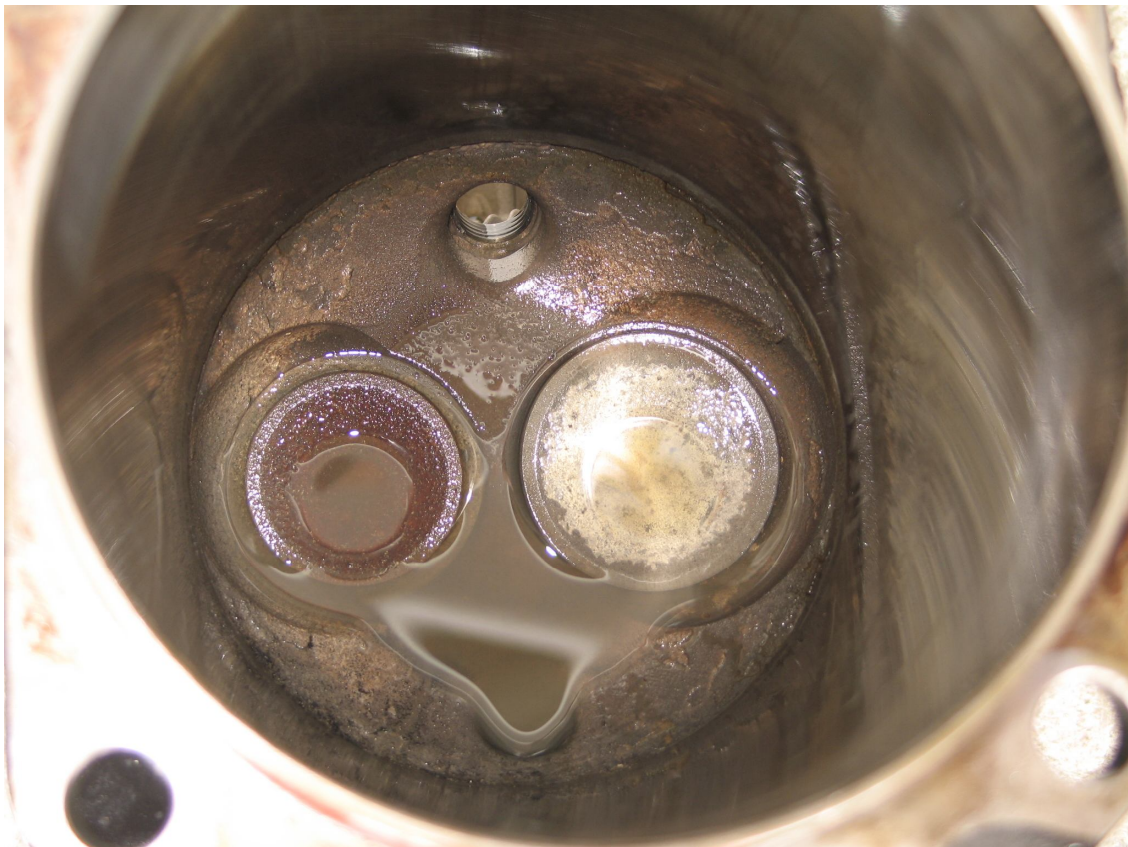
Фиг. 8. Снимка на гилзата на трети цилиндър.

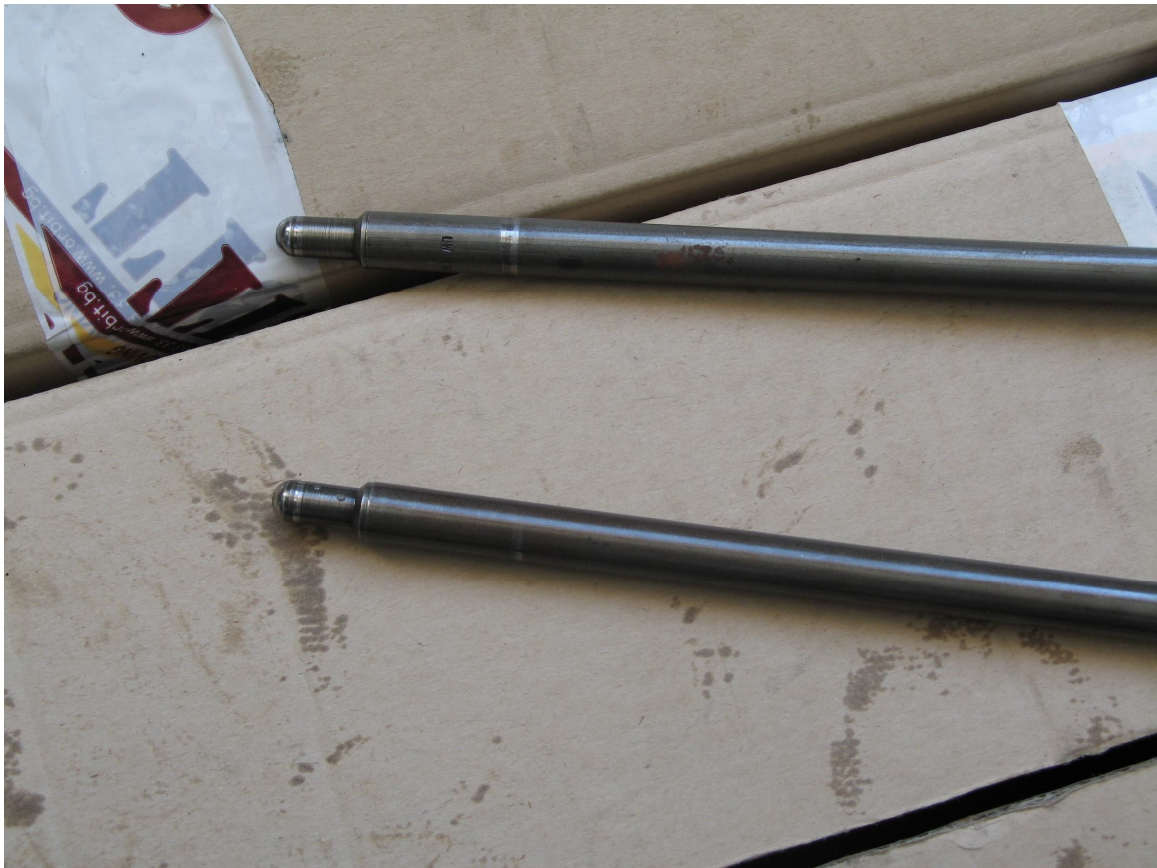
Фиг. 9. Износване по повдигачите на кобилиците на клапаните на четвърти цилиндър.

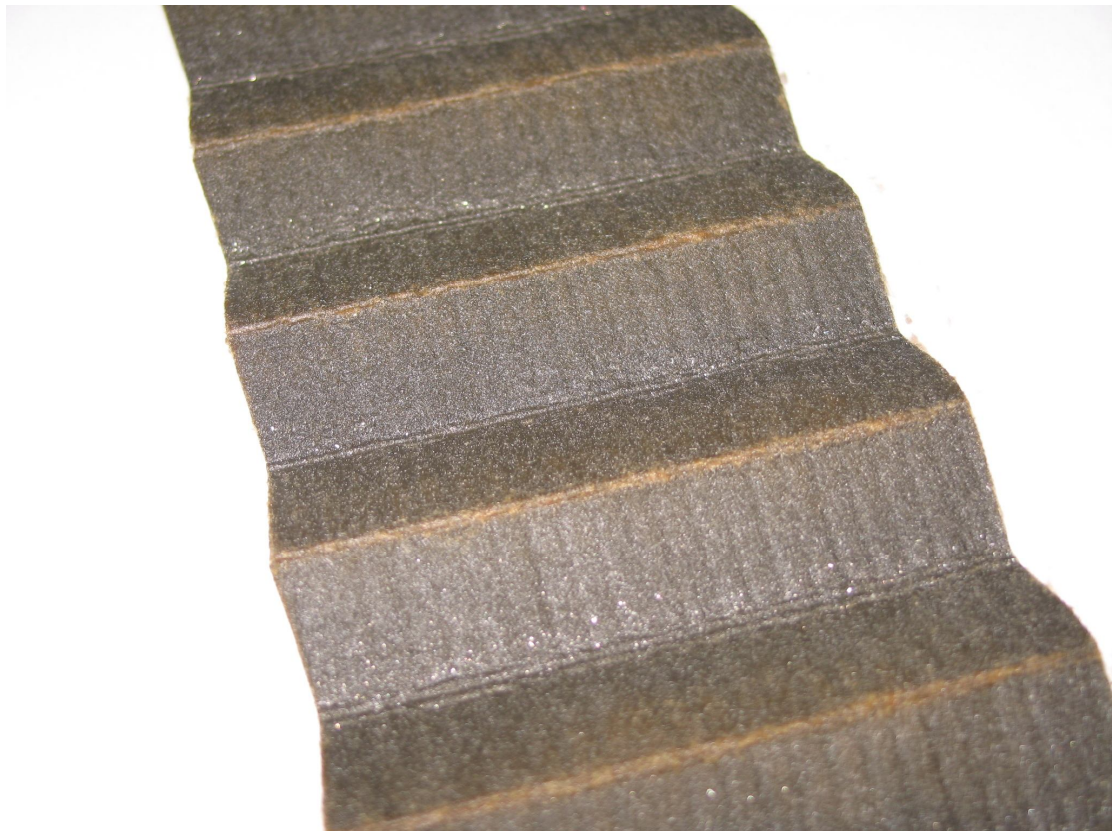
Фиг. 10. Парче от филтъра с полепнали стружки.

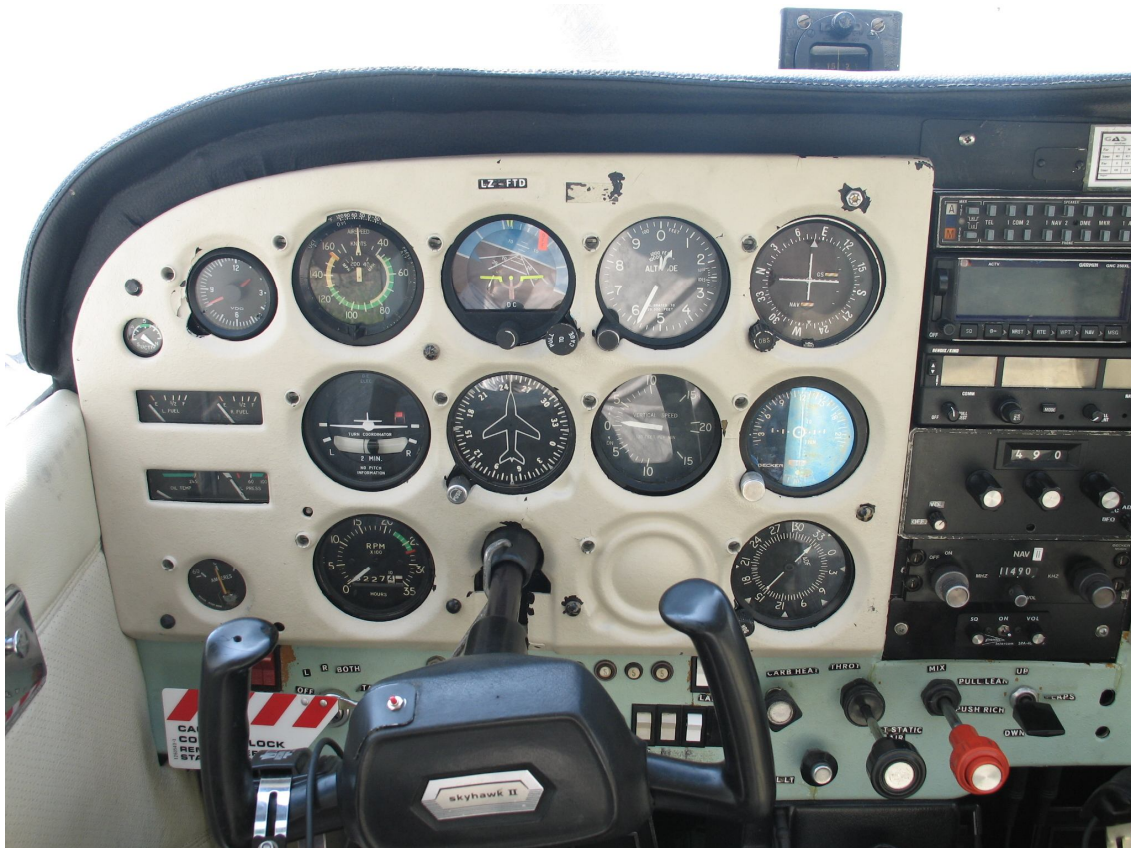
Комисията констатира, че на приборното табло на самолет Cessna 172, рег. № LZ-FTD, (фиг. 11 от Приложение 1) липсват задължителни табели, изложени в Section 2 Limitations, стр. 2-11 и 2-12:

1. Avoid slips with flaps extended;
2. Maneuver speed – 97 KIAS.

Констатирано е също, че указателят на вертикалната скорост на земята показва вертикална скорост 100 фита за минута и часовникът в кабината няма секундомер.

Фиг. 11. Снимка на приборното табло на ВС на която се вижда скоростмера, указателят на вертикалната скорост и превключвателят на позицията на клапите.

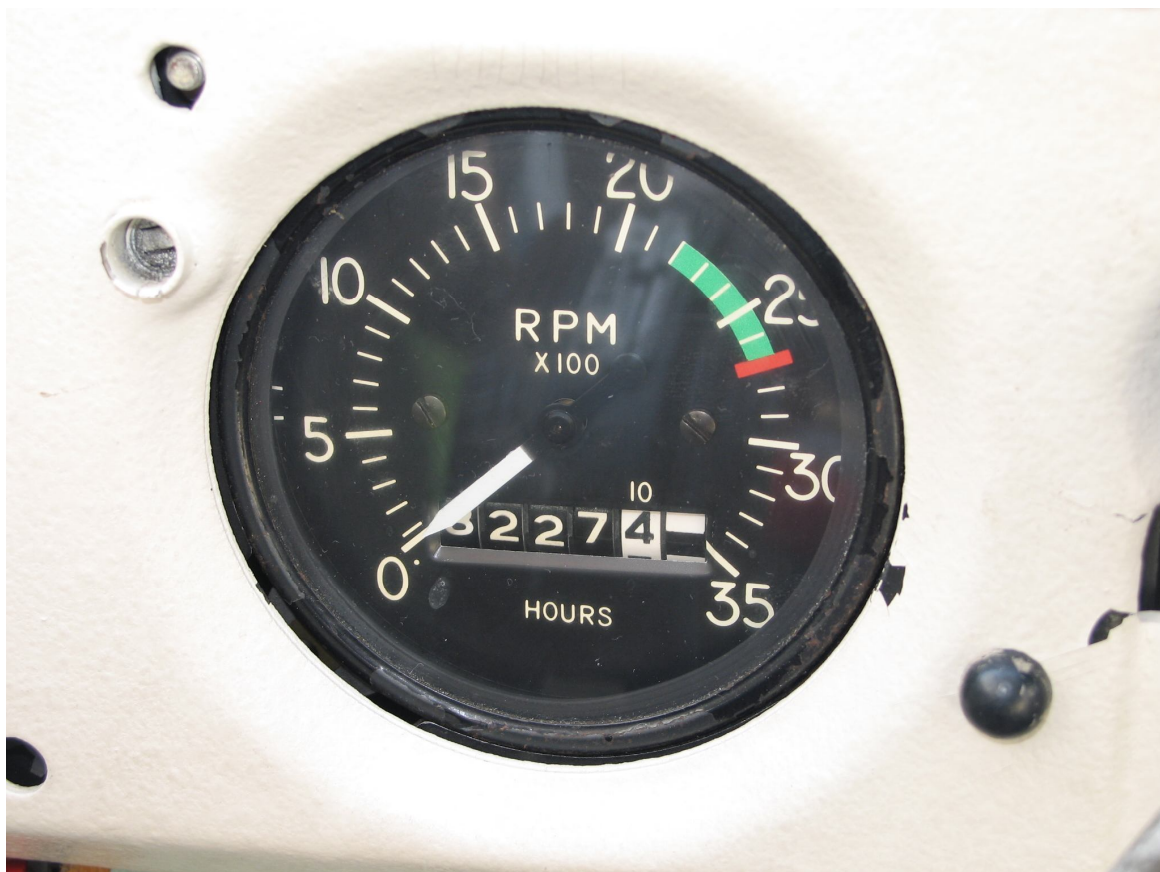
Зелената арка на оборотомера на колянвия вал в кабината на самолета е в диапазона 2200...2700 min<sup>-1</sup>, докато в Section 2 Limitations на Cessna Owner's manual, стр. 2-6, Раздел „Маркировки на приборите на силовата установка” е дадено, че зелената скала започва от 2100 min<sup>-1</sup>.

Фиг. 12. Оборотомер и мото часовник.
