ОКОНЧАТЕЛЕН ДОКЛАД

разследване на сериозен инцидент, реализиран на 29.01.2014 г. на летище Варна със самолет Airbus A319-112, регистрационни знаци LZ-FVV, експлоатиран от авиационен оператор „България Ер“ АД, Република България.

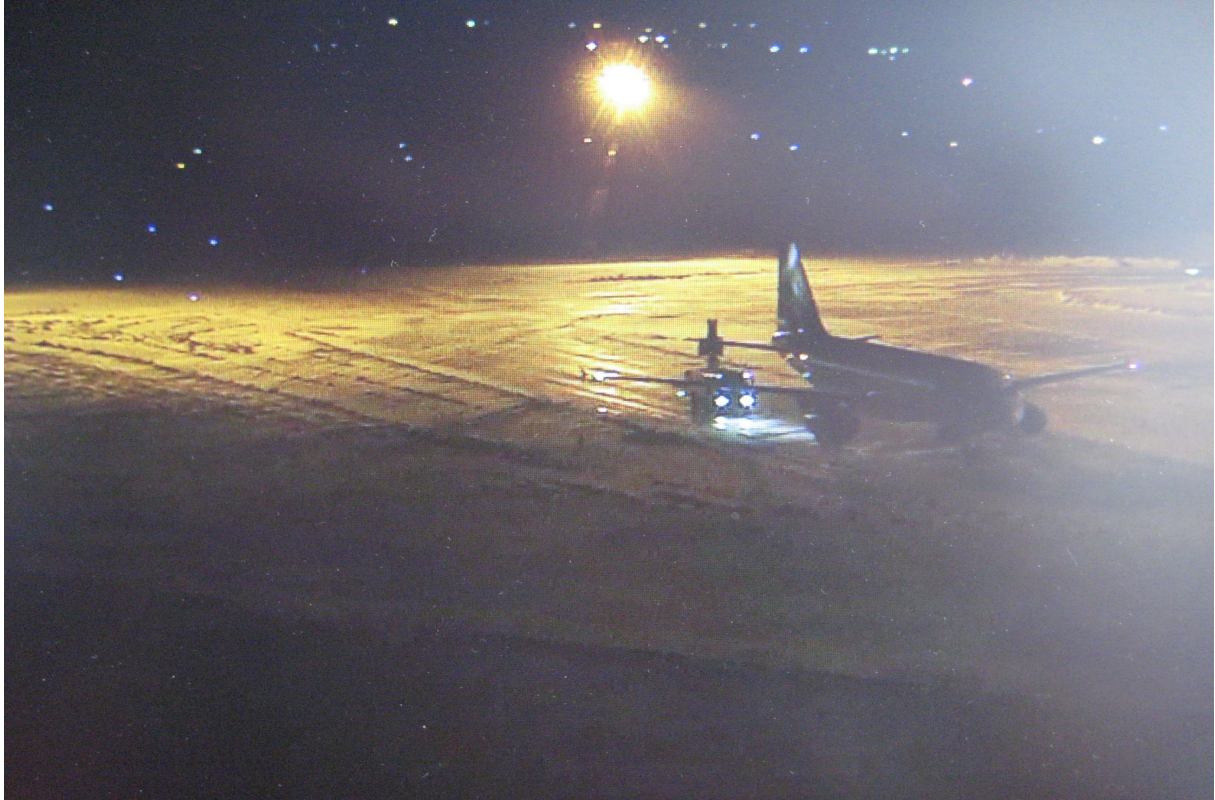
Удар на коша на специализиран автомобил за антиобледенителна обработка в дясната половина на хоризонталното кормило на ВС.

Фиг.1. Снимка от изпълнението на антиобледенителна обработка на самолет Airbus A319, рег. знаци LZ-FBB в момента на удара.

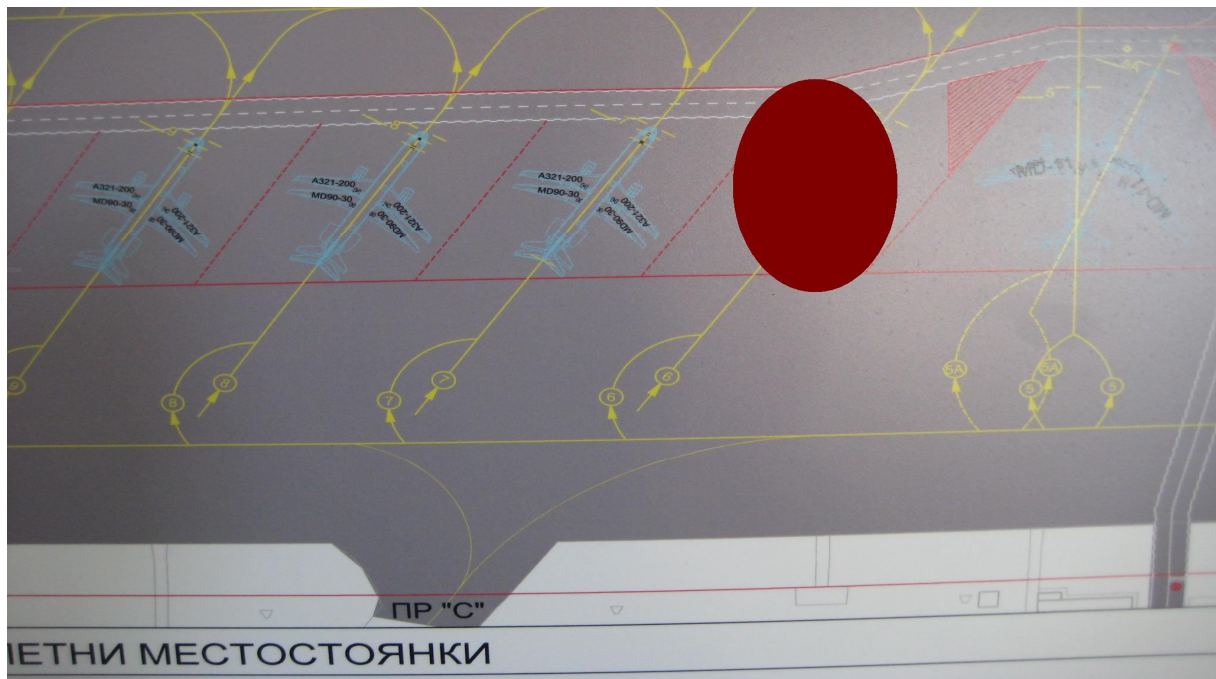
- перонът около стоянка № 6 (вляво и вдясно от ВС) не е почистен от снега;
- самолет А319 с регистрационни знаци LZ-FBB е спрял на стоянка № 6 с нос на север, което не е в съответствие с изложената в AIP схема на стоянките на летище Варна;

Фиг.2. Местостоянка №6, където се е намирал самолет LZ-FBB към момента на авиационното събитие.

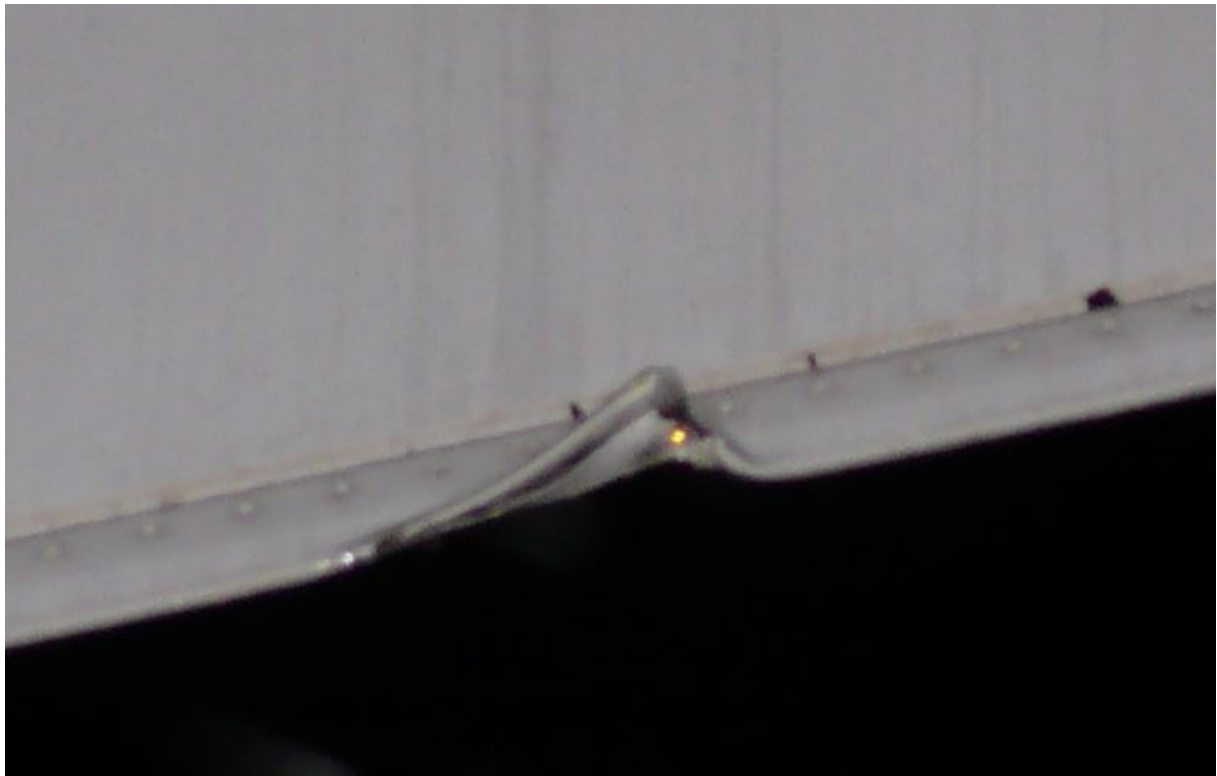
Съгласно обясненията на оператора, същият забелязва, че кошът е в опасна близост до дясното хоризонтално кормило на самолета и се опитва да предупреди шофьора на специализирания автомобил по вътрешното разговорно устройство, но в този момент няма връзка. По негови думи, той натиска стоп-бутона, но системата за спиране не се задейства и движението на автомобила към самолета продължава. Съгласно обясненията на шофьора на специализирания автомобил, подходът към опашната част е прекратен от него чрез натискане на спирачката, поради усещането му, че е твърде близко до самолета, При създалия се наклон напред в процеса на спиране, кошът на автомобила удря и нанася повреда по изходящия ръб на дясно хоризонтално кормило на самолета, показано на Фиг. 3.

Ударът на антиобледенителна автомобил е в задния изходящ ръб на десен хоризонтален стабилизатор на самолета. Повредите вследствие на удара са описани в § 2.3.

Фиг.3. Нанесена повреда по изходящия ръб на дясно хоризонтално кормило на самолет рег. знаци LZ-FBV (изглед от горе).

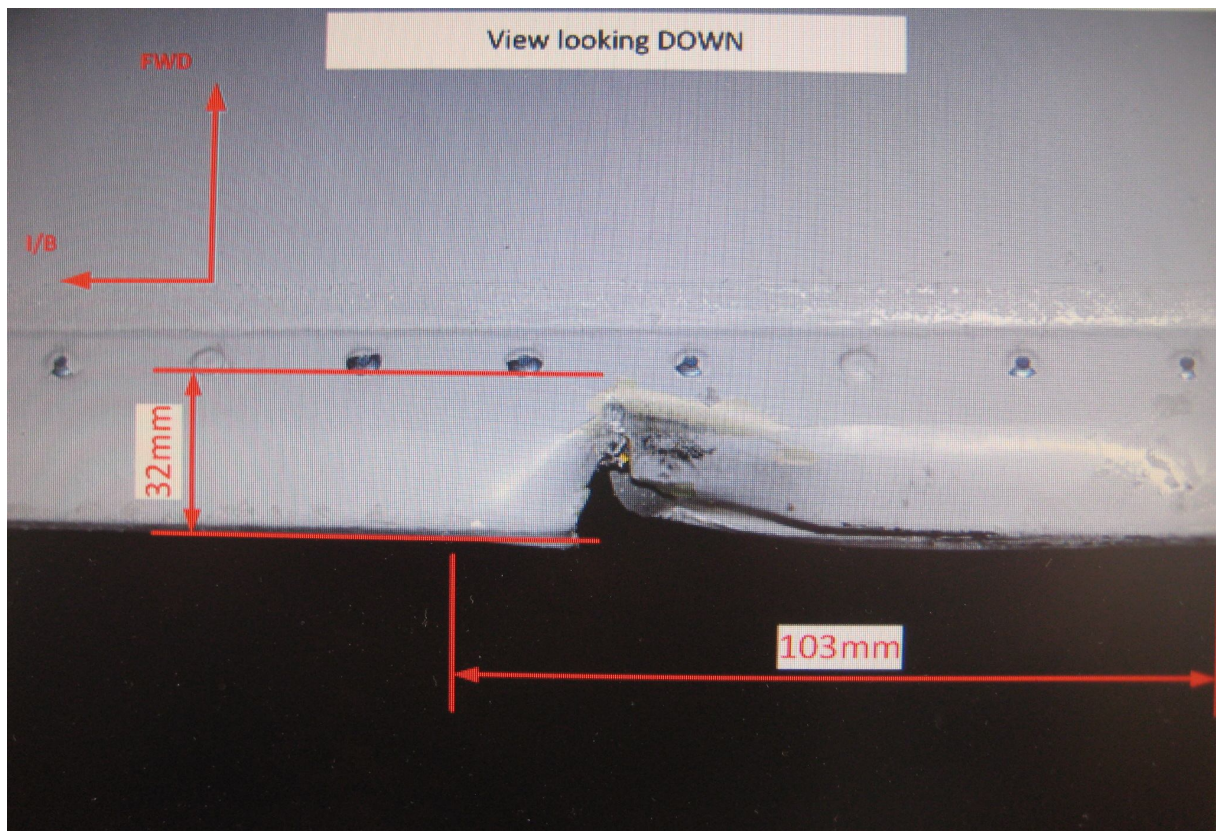
При извършения първоначален оглед на място на събитието от представители на организацията за ТО, авиационния оператор и на летищната администрация, по стабилизатора на самолета, след удара на стоянка № 6, е констатирана повреда, показана на фиг. 4. Деформацията на изходящия ръб на десен хоризонтален стабилизатор (P/N D55280002000) е с размери: дължина 103 mm; ширина 32 mm; височина 27 mm. Съгласно SRM 55-21-11, конфигурация 3, диаграма 106, повреда по структурата на изходящия ръб изисква незабавен ремонт, без допустимо отлагане. За приложимия ремонт е поискана информация от производителя Airbus, а след получаването ѝ, стабилизаторът е ремонтиран в базата на „Луфтханза техник“ София.

Фиг.4. Размери на деформацията на изходящия ръб на дясната половина на хоризонталното кормило на самолет LZ-FBV.

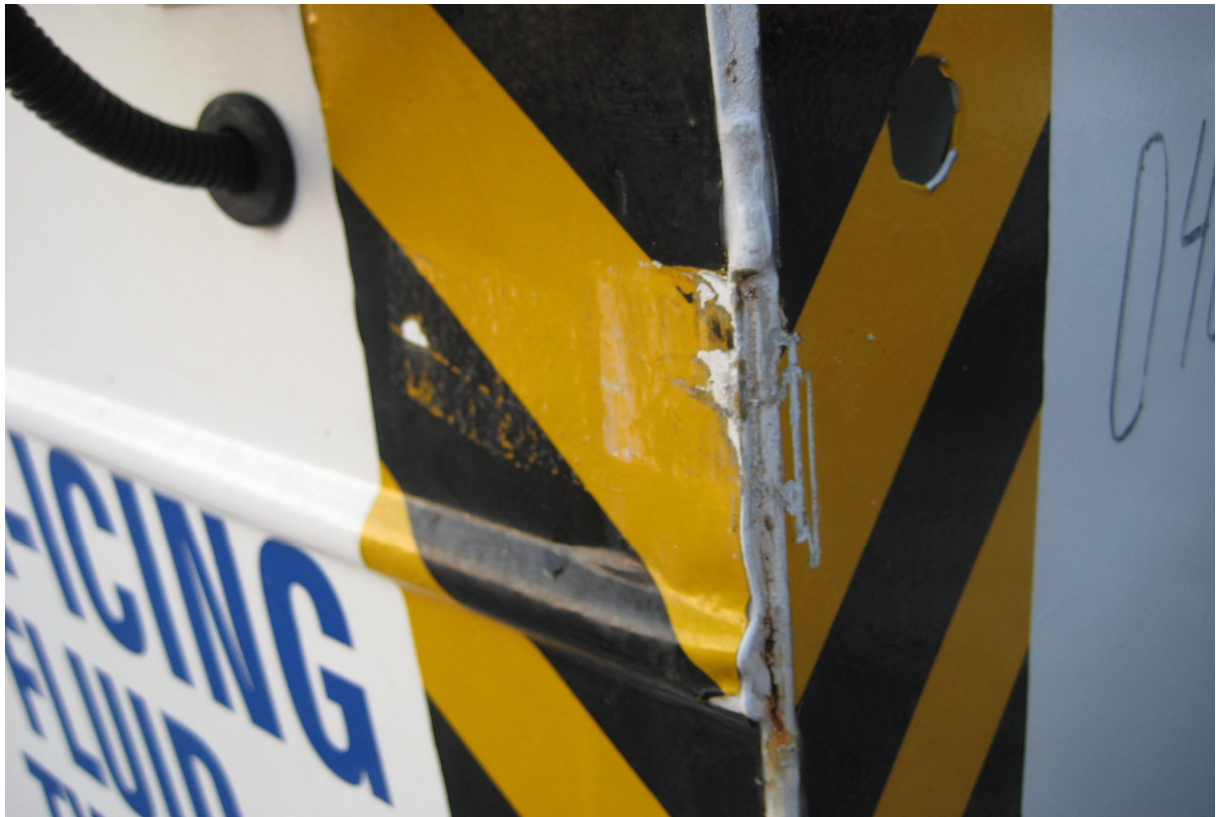
Фиг.5.

Колата от СОТ изпълняваща антиобледенителна обработка е получила побитост в предната част на коша и следа от триене върху боята, показана на фиг.5.

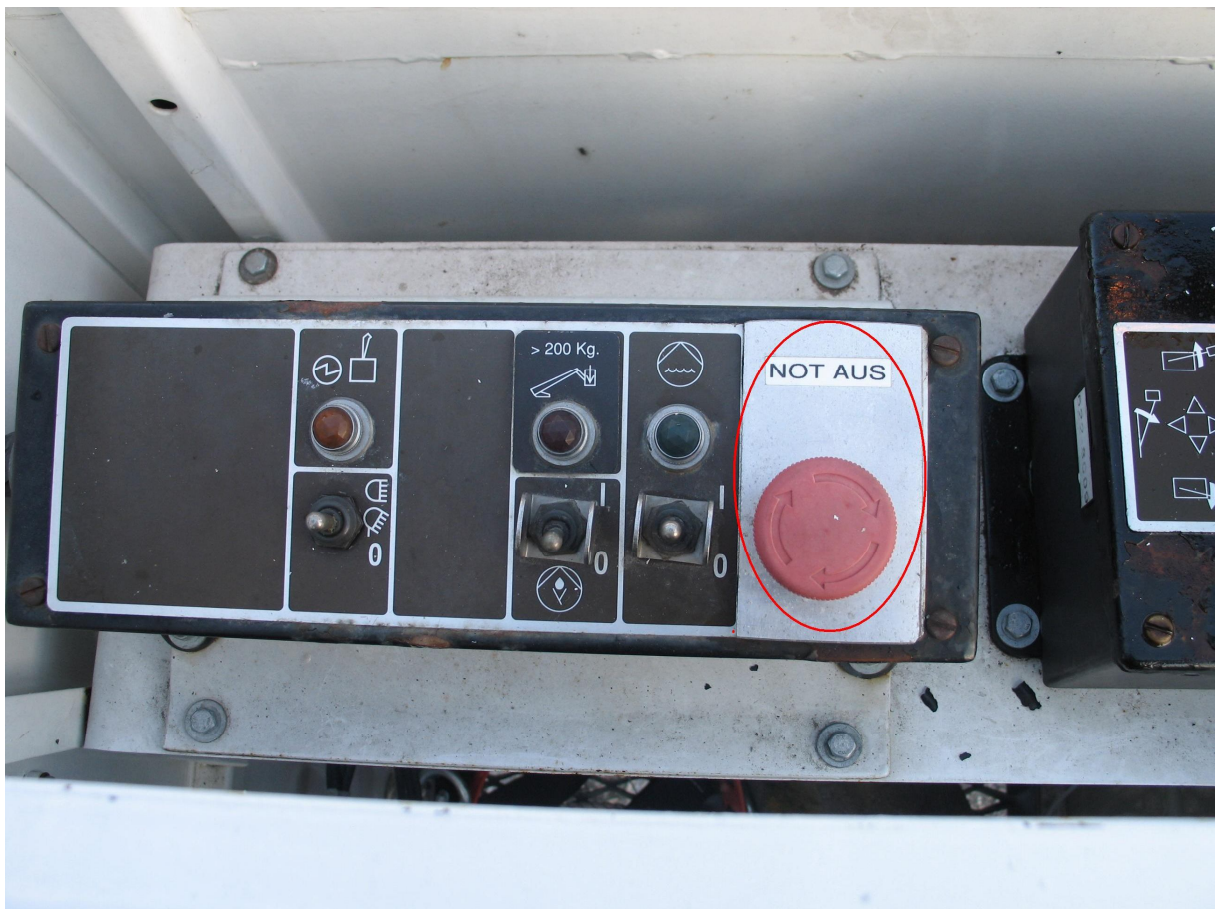
Съгласно обясненията на оператора, след като е установил, че няма връзка с шофьора, той се опитал да спре аварийно автомобила, като е натиснал аварийния стоп-бутон, но същият не е сработил. Вероятно обяснение може да бъде:

- замръзване на стоп-бутона поради излагането му на снеговалеж и вятър извън навеса, използван от специализирани автомобили;
- бутонът не е бил задействан от оператора.

При проведената проверка за функционирането на стоп-бутона, извършена от представители на комисията за разследване след реализираното авиационно събитие същият функционира нормално. Към момента на извършване на проверката метеорологичните условия на летището бяха различни и поради това комисията не може да определи еднозначно дали съществува вероятност от замръзване на стоп-бутона или не. Във връзка с гореизложеното, комисията не може да направи обоснован извод дали е възникнал отказ в системата за аварийно спиране поради замръзване на аварийния стоп-бутон или същият не е задействан от оператора. Факт е обаче, че при годишния технически преглед (преди реализирането на авиационното събитие) не са констатирани откази по тази система и при направената проверка от представители на комисията за разследване, а в следствие и от представители на летище Варна (след реализирането на авиационното събитие), не са констатирани проблеми в правилното функциониране на системата за аварийно спиране.

Фиг.8. Аварийен „стоп-бутон” в коша на автомобила.

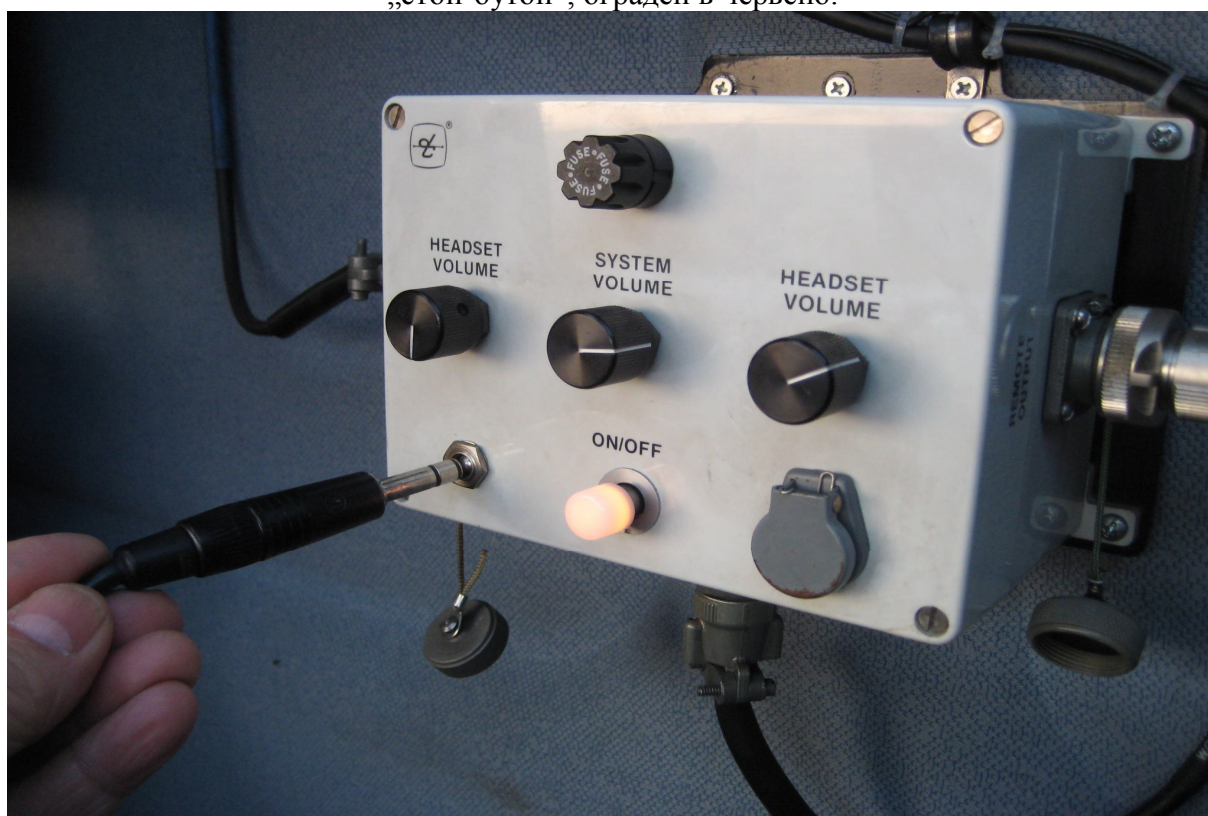
На 06.02.2014 г. двама членове на комисията за разследване извършиха проверка на функционирането на системата за вътрешна комуникация на специализирания автомобил за противообледенителна обработка, при което бе констатирана неустойчива работа, прекъсвания и заглъхване на комуникацията. Бе установено, че проблемите в радиовръзката между шофьора и оператора в коша настъпват при разместване на жака на слушалките на шофьора в гнездото на кутията за връзка в кабината на автомобила.

Слушалката от разговорното устройство на шофьора се подключва към куплунг на кутията за връзка (модел U3800 Master Station , p/n 18745G-01), показана на фиг.10.

Фиг.10. Кутията за връзка в кабината на автомобила.
