## **ОКОНЧАТЕЛЕН ДОКЛАД**

**разследване на авиационно произшествие, реализирано на 07.05.2014 г. със самолет Cessna 172 M, регистрационни знаци LZ-BDB, експлоатиран от АО „Авиоотряд Варна” ООД, при изпълнение на полет за разпръскване на ваксини от въздуха, в района на село Неделково, област Перник**

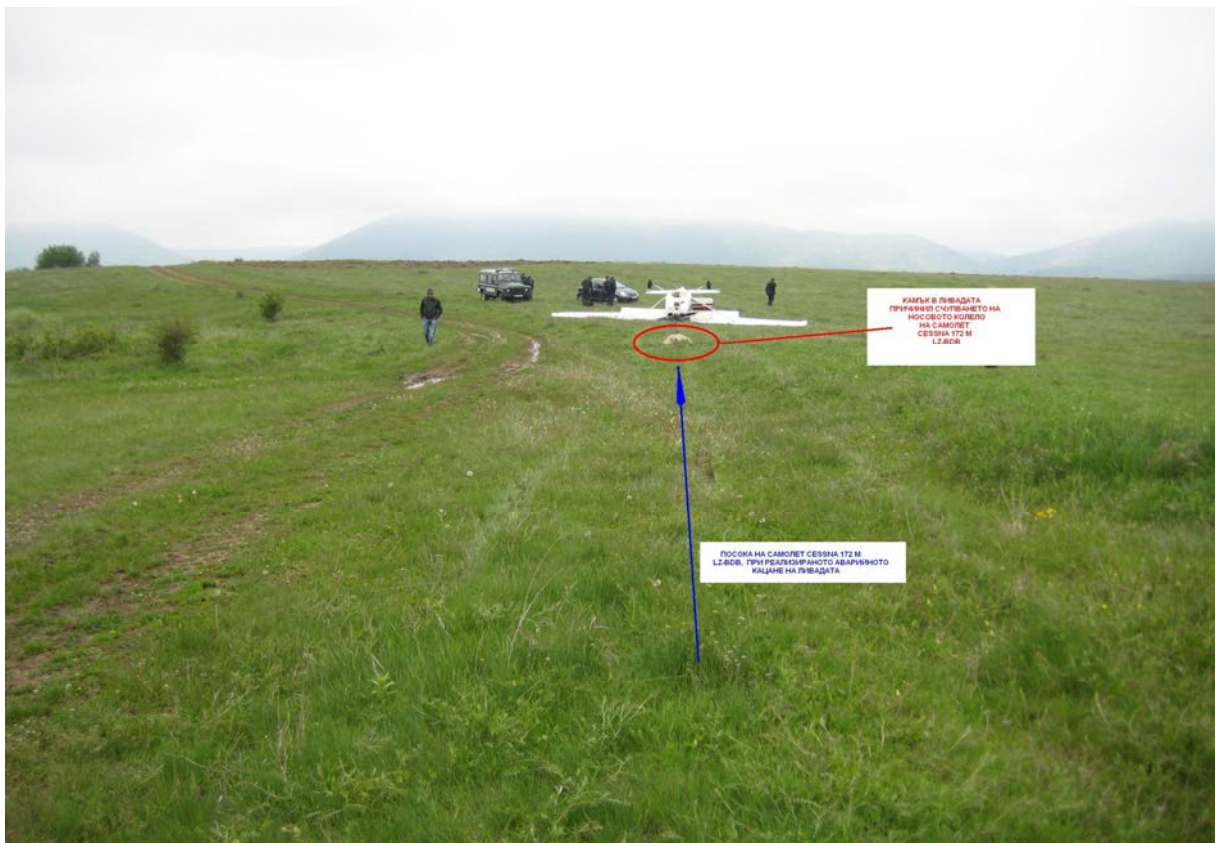
Фиг. 2.

Авиационното произшествие е реализирано североизточно от село Неделково, област Перник. Местоположението на самолета е с координати N 42°47'24" и E 022°47'18". Събитието е реализирано в светлата част на денонощието в 06:13 h (09:13 h местно време). Общият изглед на самолета на мястото на произшествието и камъка, в който се разрушава носовия колесник са показани на фиг.2, от Приложение 1.

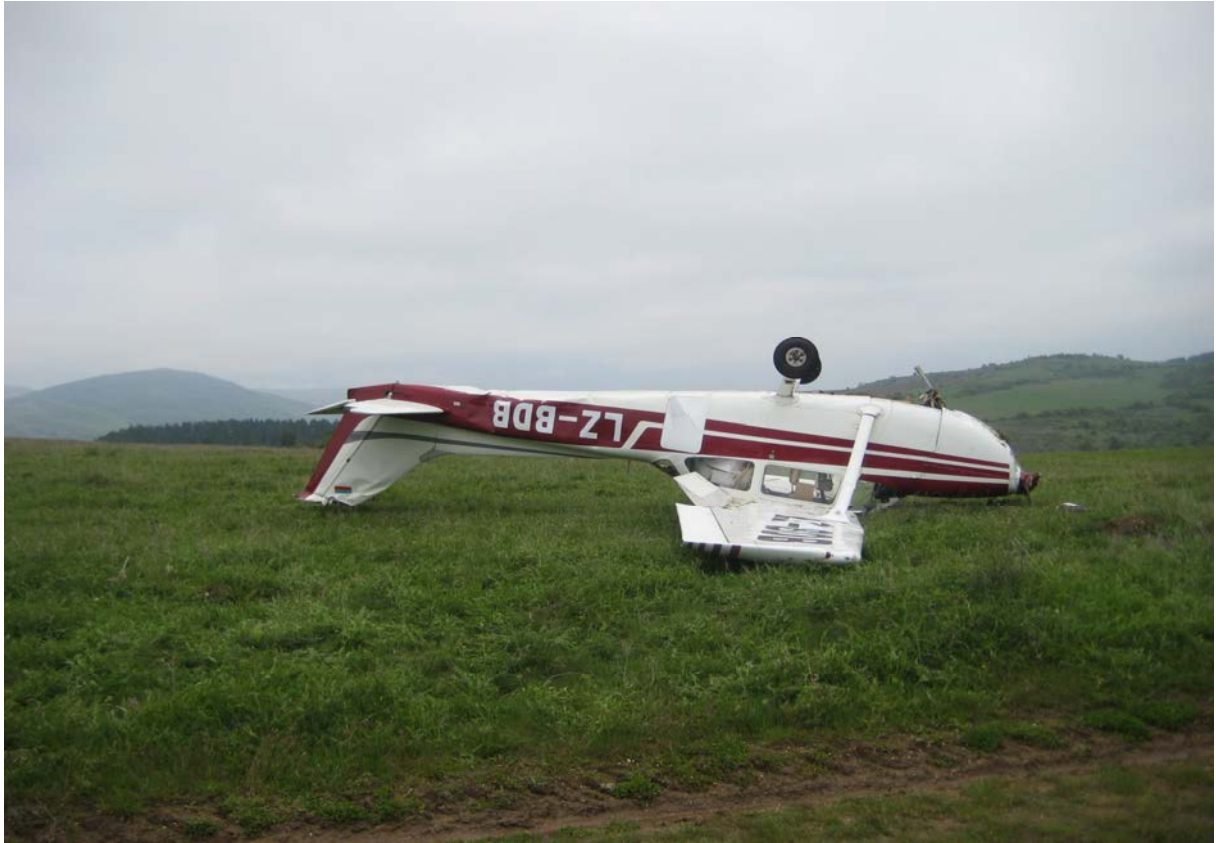
Фиг. 3.

- ВС е капотирало и се е установило на крилото и стабилизатора върху тревата на ливада с нос на североизток и колесник нагоре. Общ вид на самолета на мястото на авиационното произшествие е показан на фиг.3 от Приложение №1;
- при огледа на витлото е констатирано, че обтекателят на винта е деформиран, разкъсан и замърсен със земя и трева, но по лопатите не е констатирано наличие на деформации, замърсяване и побитости. (фиг.4, Приложение 1);
- носовото колело с вилката са намерени встрани от мястото на разполагане на ВС;
- носовата стойка на колесника е огъната назад и разрушена (фиг.5, Приложение 1);
- долната обшивка на гондолата на двигателя е огъната;
- изпускателната тръба на двигателя е огъната назад;

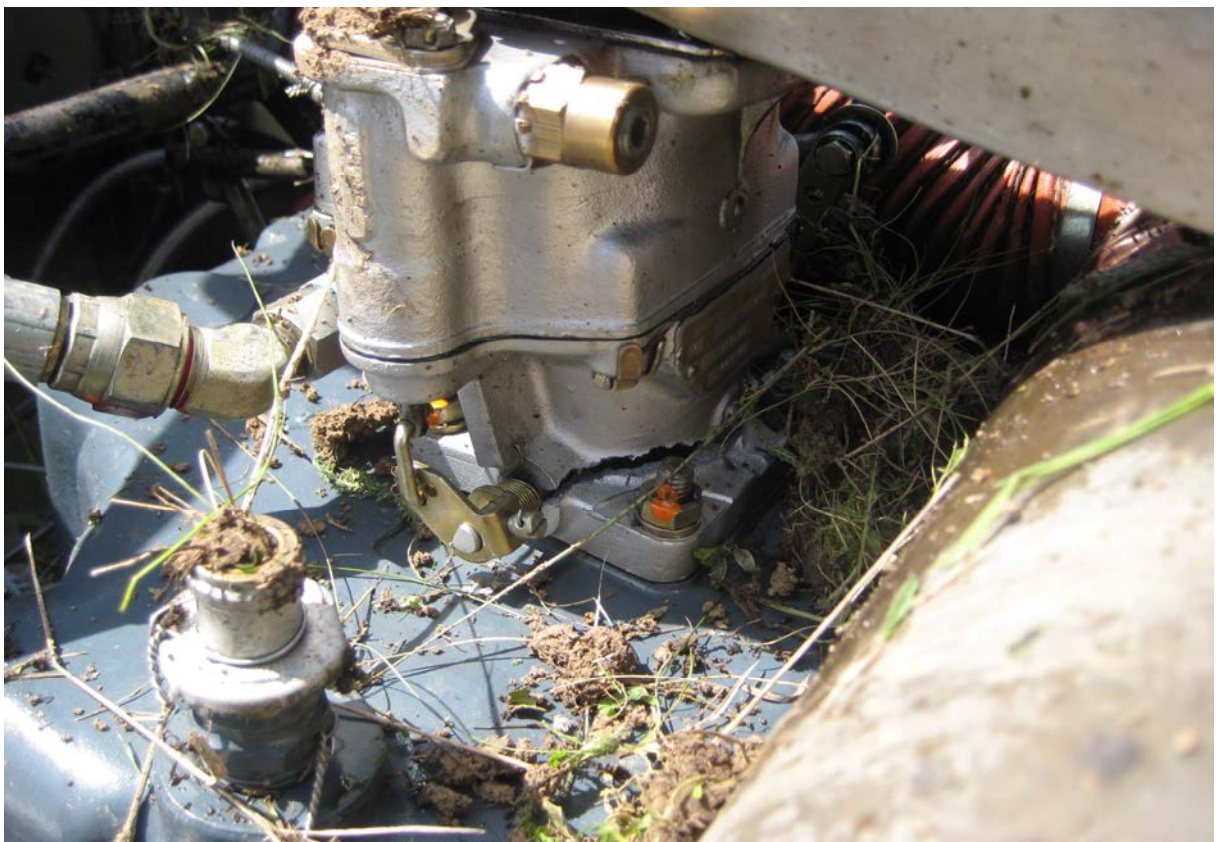
Фиг. 6.

- въздухозаборникът към двигателя е запълнен със земя и трева;
- корпусът на карбуратора на двигателя е счупен в основата (фиг.6, Приложение 1);
- зоната на левия капак на двигателя е деформирана;
- по цялата долна повърхност на тялото на самолета има следи от пръст и трева, а обшивката е деформирана;
- подпората на лявото полукрило е огъната по средата;
- по долната повърхност на лявото полукрило се наблюдават следи от деформации (нагъване);
- вертикалното кормило е деформирано в зоната на АНО;
- в зоната на форкила има разрушения;
- дясната половина на хоризонталния стабилизатор е с деформации по горната повърхност;
- обшивката на тялото на десния борд непосредствено преди хоризонталното кормило е деформирана;
- побитости по дясната обшивка на тялото на самолета;
- по долната повърхност на дясното полукрило има следи от деформации;
- остъклението на кабината е разрушено;

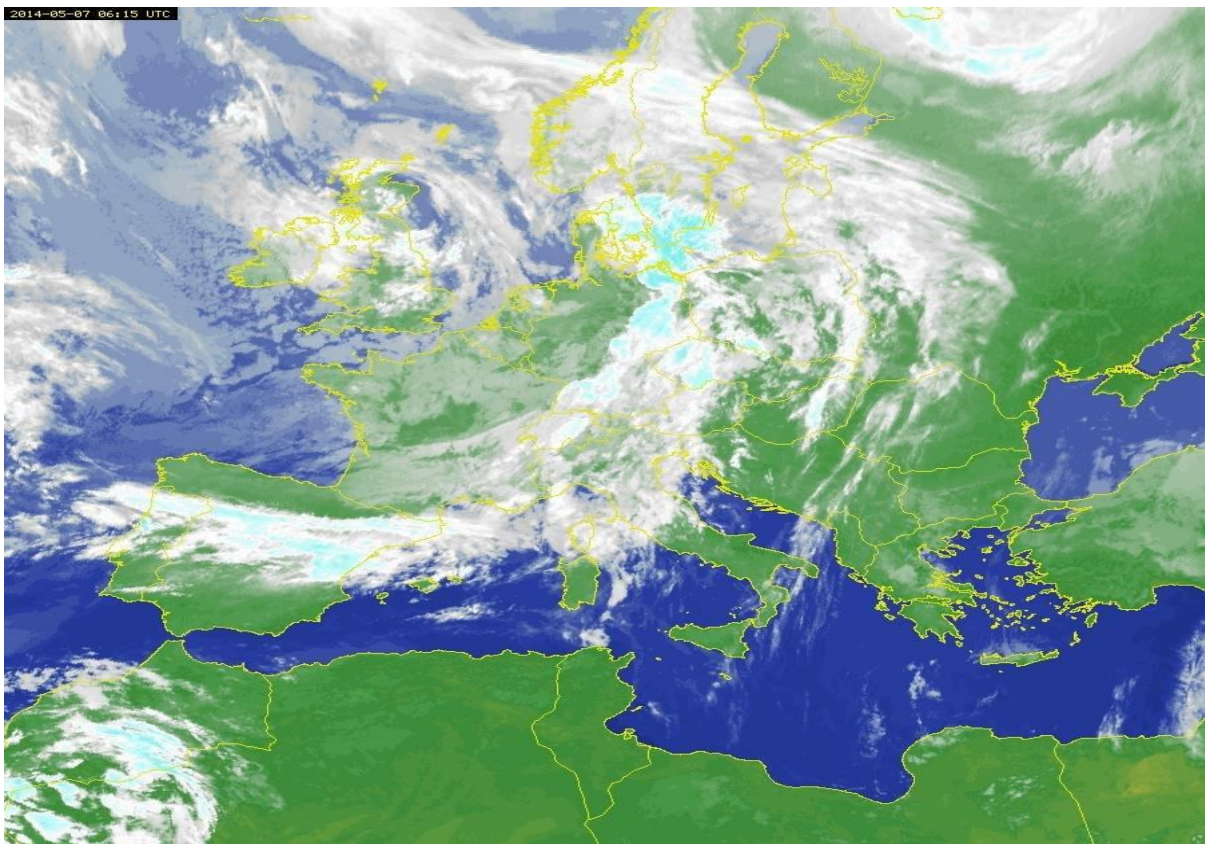
Фиг. 8.

която планините са частично закрити. Спътникова снимка на 07 май 2014 г. от 06.15 h е показана на (фиг.8, Приложение 1).

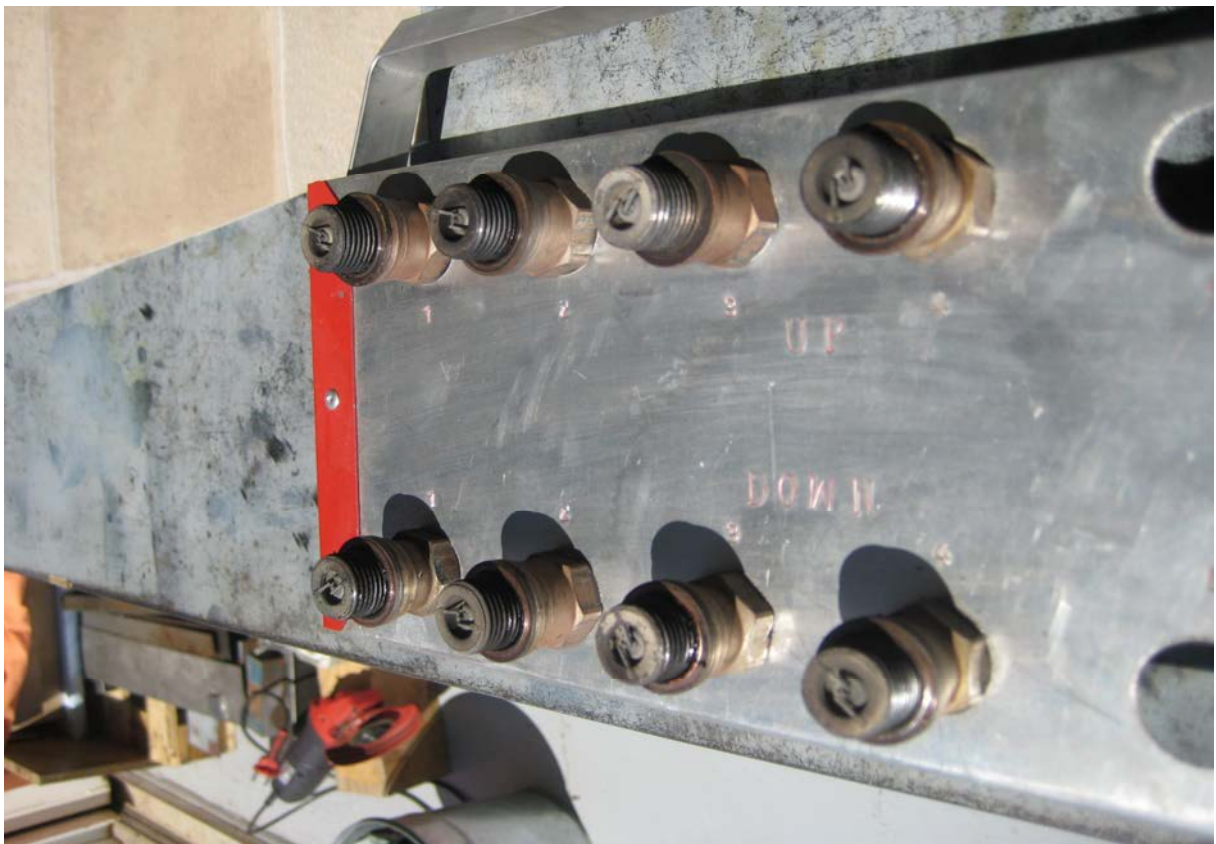
Фиг. 12.

1. Оглед на свещите на двигателя. По тях не са констатирани повреди или омасляване (фиг.12, Приложение 1);

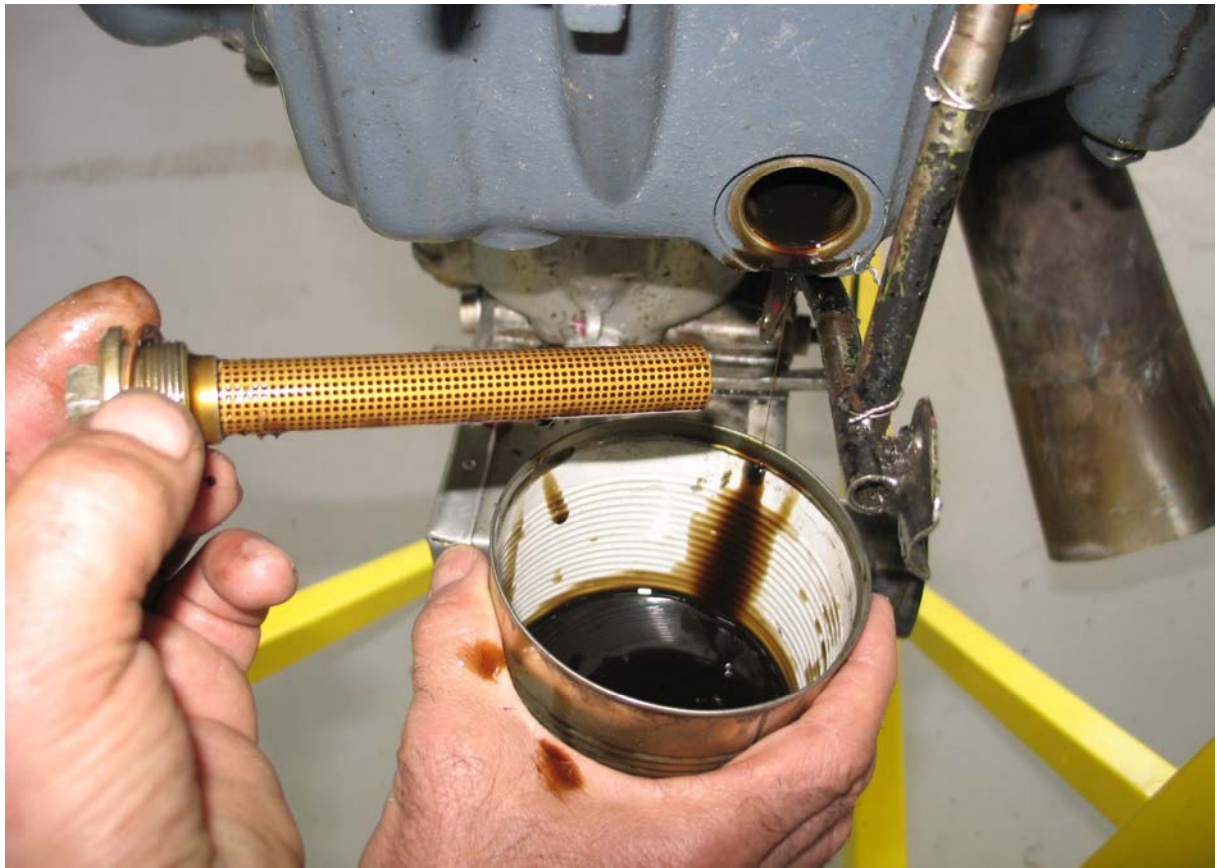
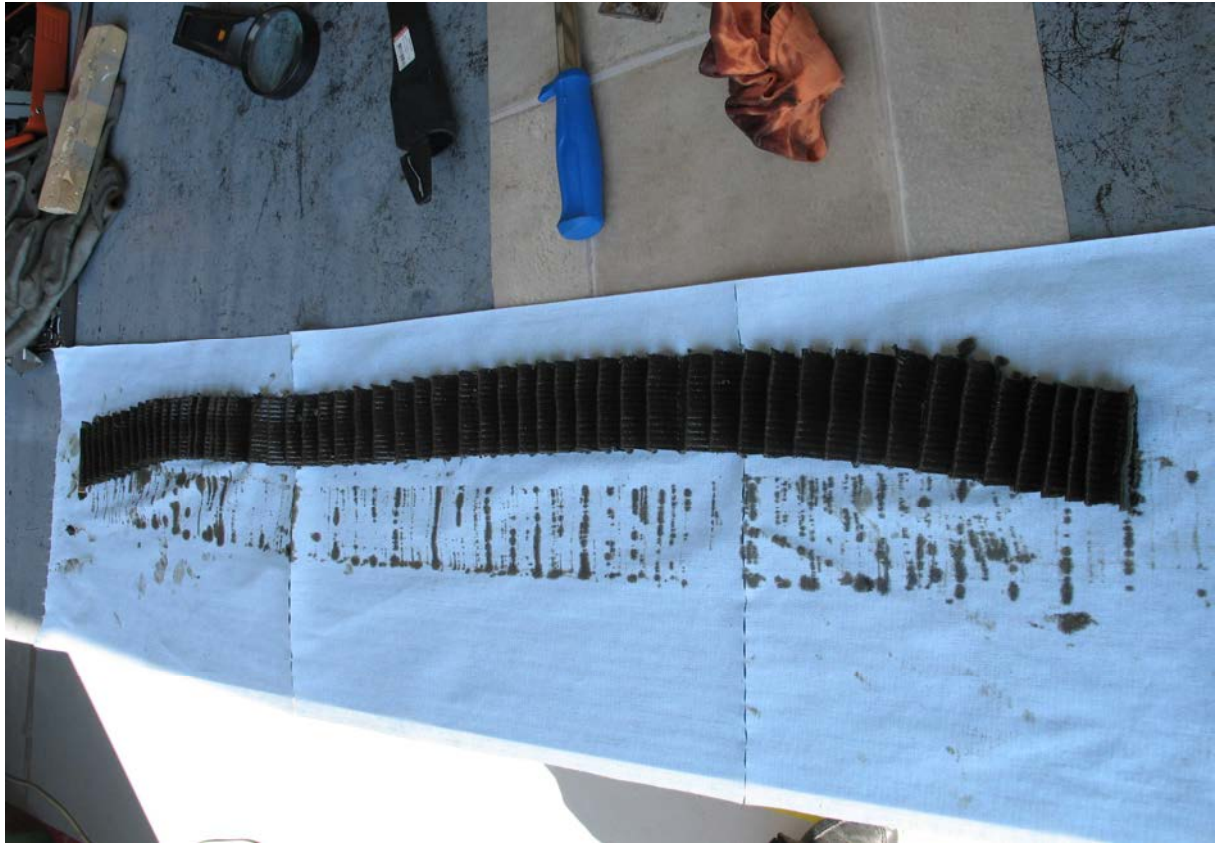
2. Проверено е състоянието на маслото в картера на двигателя и състоянието на маслените филтри. Не са забелязани отклонения от техническите изисквания (фиг.13, фиг.14. Приложение 1);

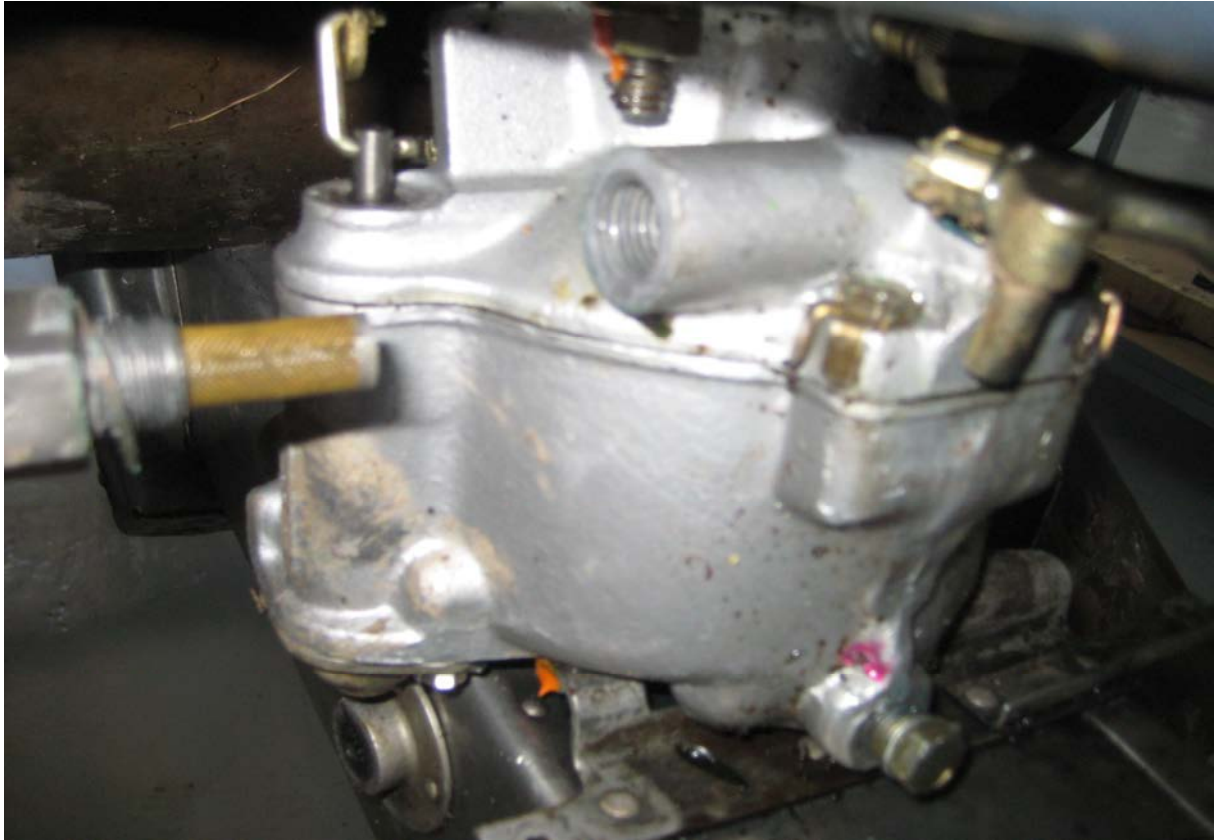
Фиг. 15.

5. Проверено е състоянието на горивния филтър на входа към карбуратора. Същият беше чист. При задвижване на клапата на карбуратора на ръка от дюзата се изхвърли малко количество бензин (фиг.15, Приложение 1);

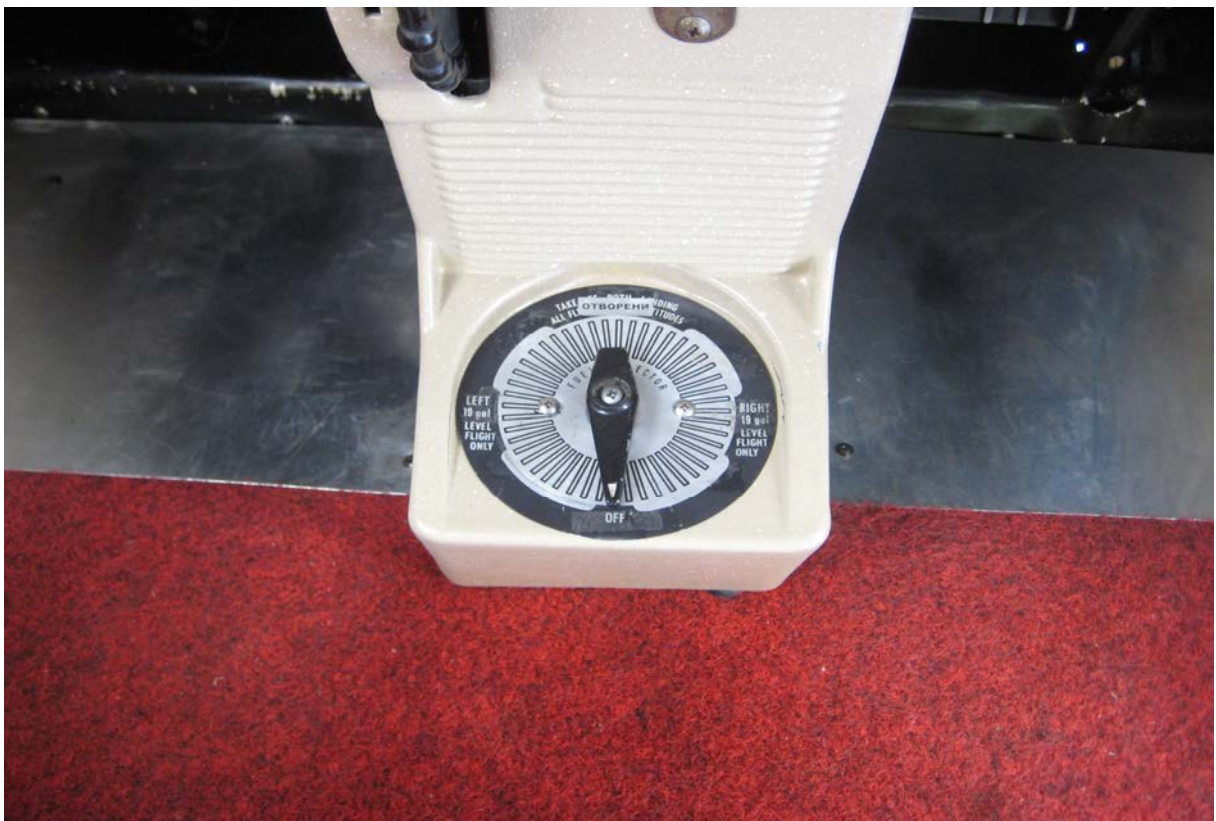
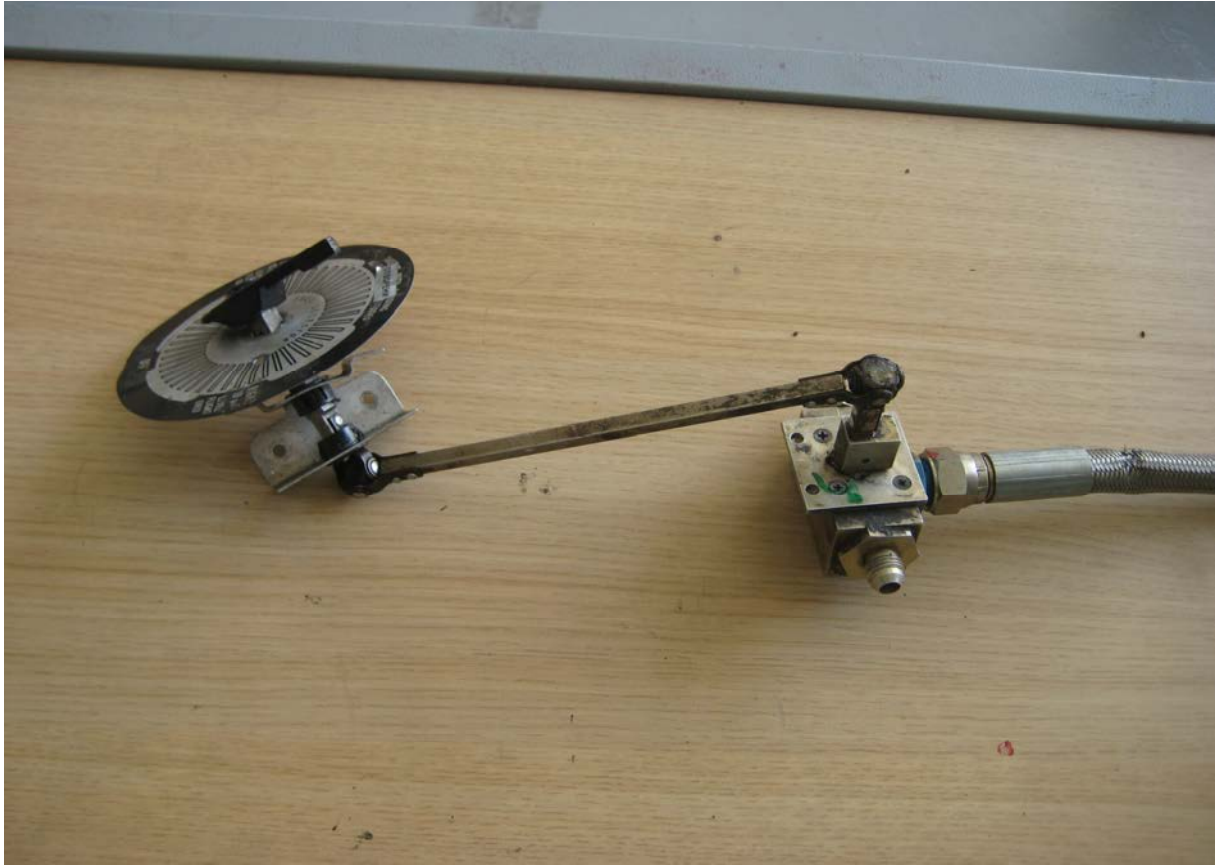
7. Оглед и проба на функционирането на горивния кран на самолет LZ-BDB, като бе констатирано, че горивният кран е изправен и осигурява правилно пропускане в съответствие с положението на превключвателя (фиг.16 и фиг.17 от Приложение 1);

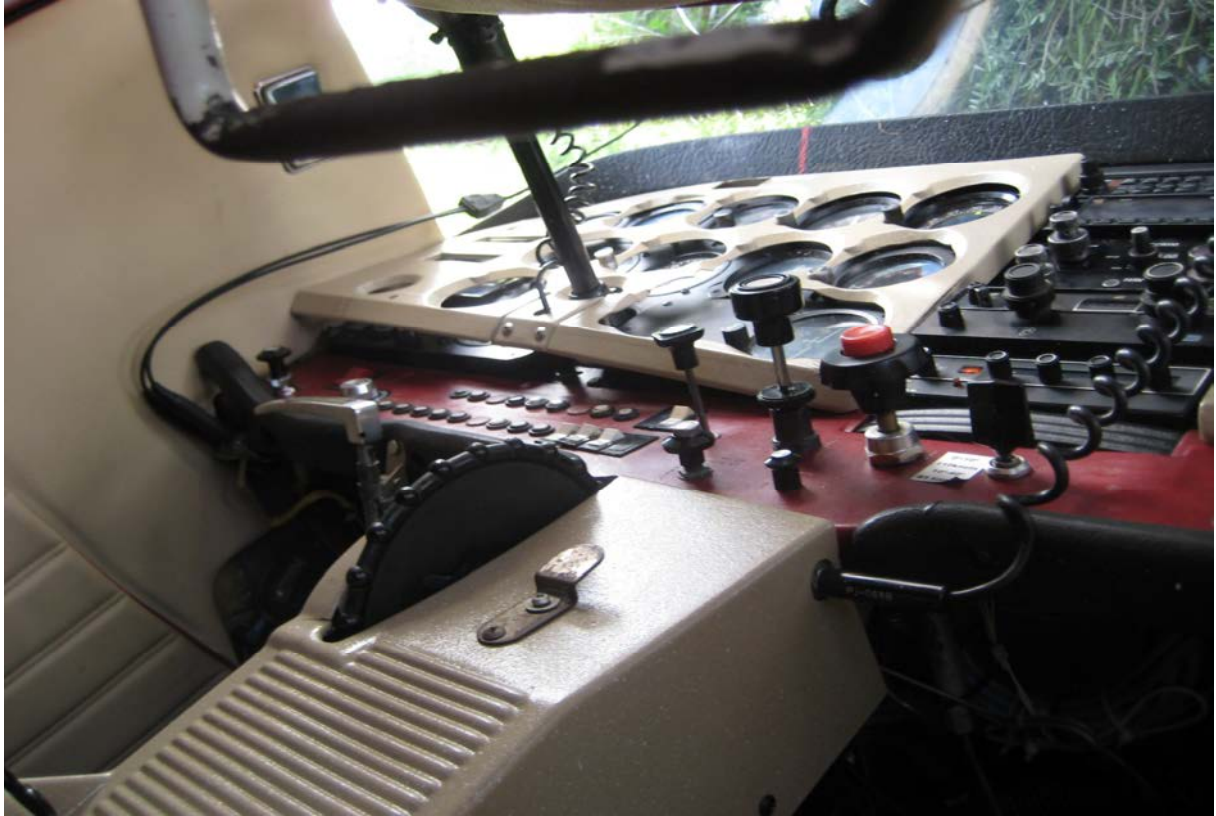
Фиг. 18.

8. Сравняване на процедурата «запуск на двигателя във въздуха» изпълнена от пилота с описаната в Ръководството за летателна експлоатация. Положението на ръчките за газ, обогрев на карбуратора и на горивната смес след аварийното кацане се вижда на фиг.18 от Приложение 1;

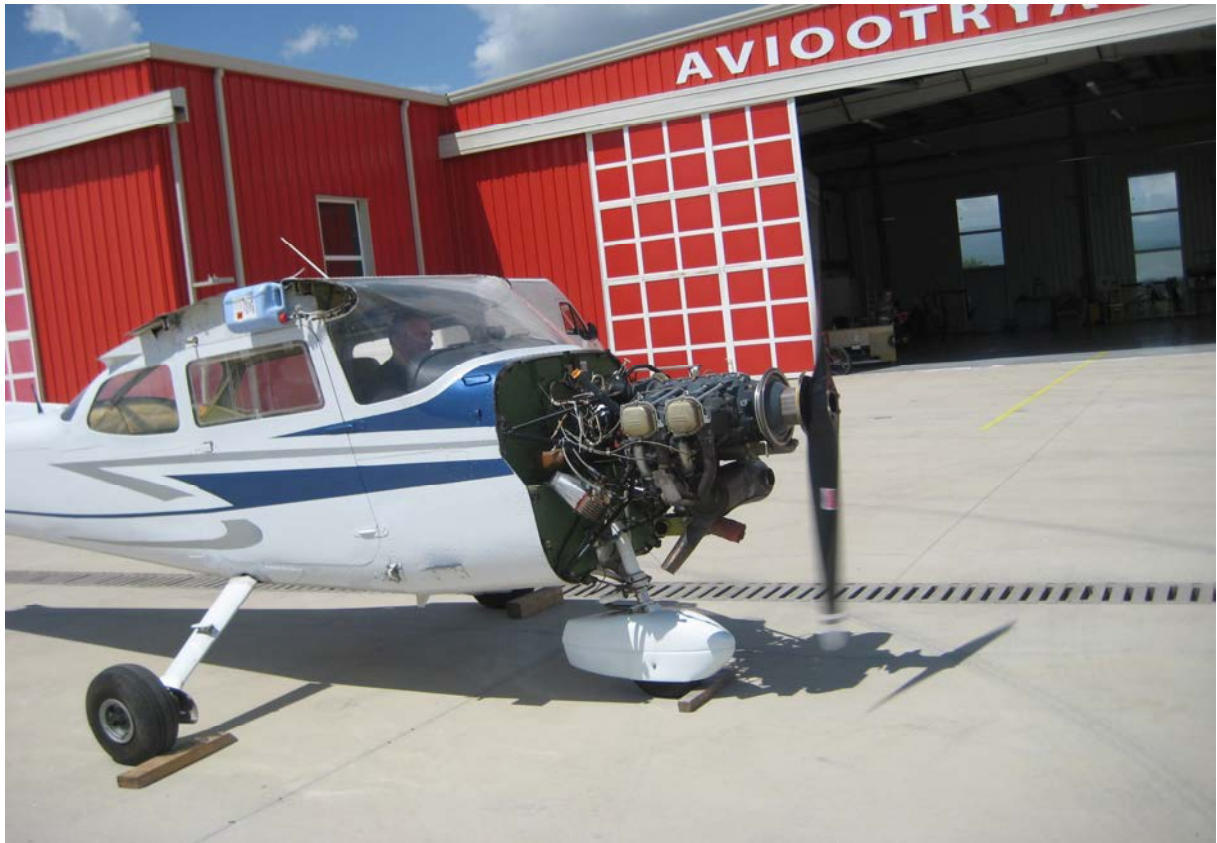
Фиг. 19.

9. Двигателят е демонтиран от разследваното ВС (LZ-BDB) и монтиран на летателно годно ВС, с изправен карбуратор от същия тип. При извършването на проба за запуск, същия се запуска нормално, а работата му е равномерна, без вибрации или други отклонения от техническите изисквания (фиг.19. Приложение 1).
