## **ОКОНЧАТЕЛЕН ДОКЛАД**

**разследване на авиационно произшествие, реализирано на 24.05.2013 г.  
на летище Варна, със самолет Airbus A320-232, регистрационни знаци  
LZ-MDR, експлоатиран от авиационен оператор „Ер Виа” ООД,  
Република България.**

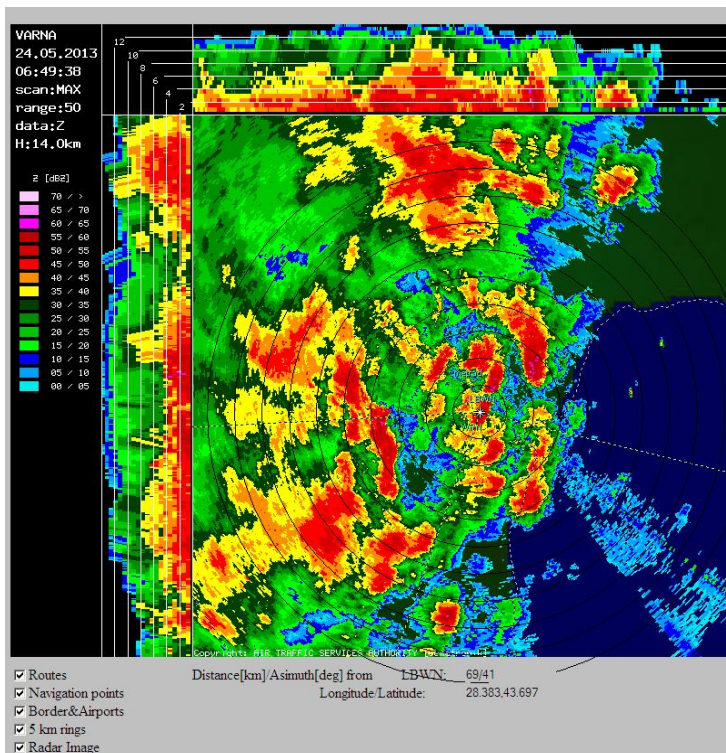
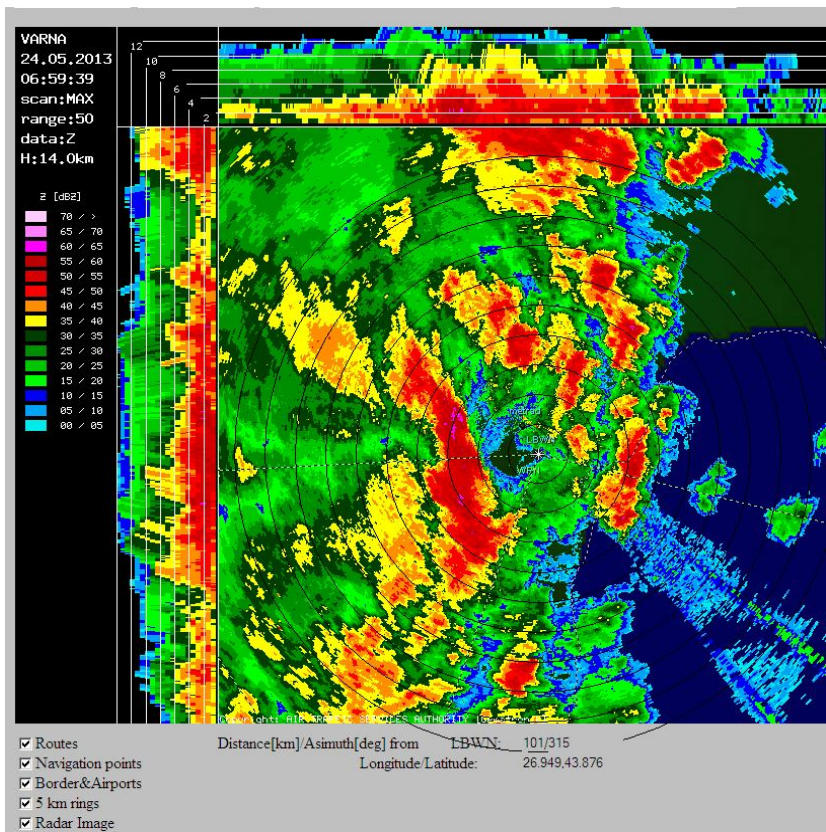
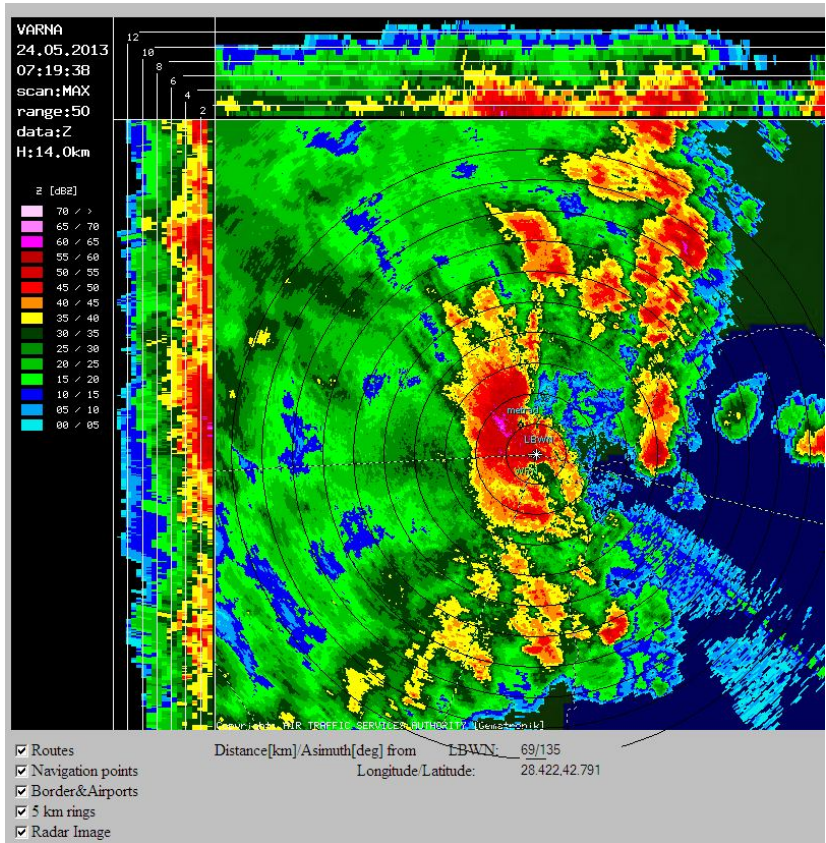
При прегледа на архивите от метеорологичния радиолокатор на летище Варна, в 06:49 h се виждат множество мощни конвективни клетки. За периода 06:54 – 06:59 h конвективните клетки, които се намират на запад от летището се сливат в една мощна, която като стена се придвижва на североизток, навлиза в 15 km зона и се очаква в южната си част да засегне и района на летището. В 7:09 h тази конвективна облачност навлиза в 5 километровата зона около летището /радар/, а в 7:19 h е над летището. Само в югоизточната част няма мощна облачност. На фиг. 2, 3 и 4 са показани снимки от метеорологичния радар на летище Варна съответно в 06:49 h, 06:59 h и 07:19 h.

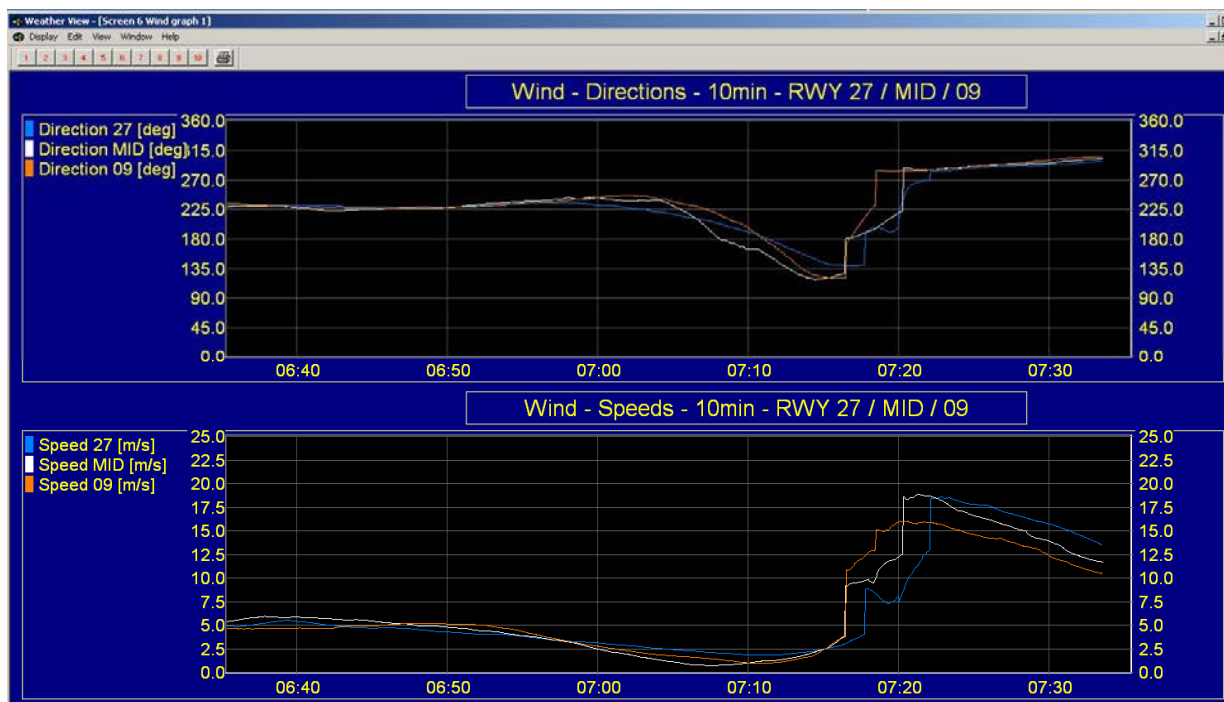
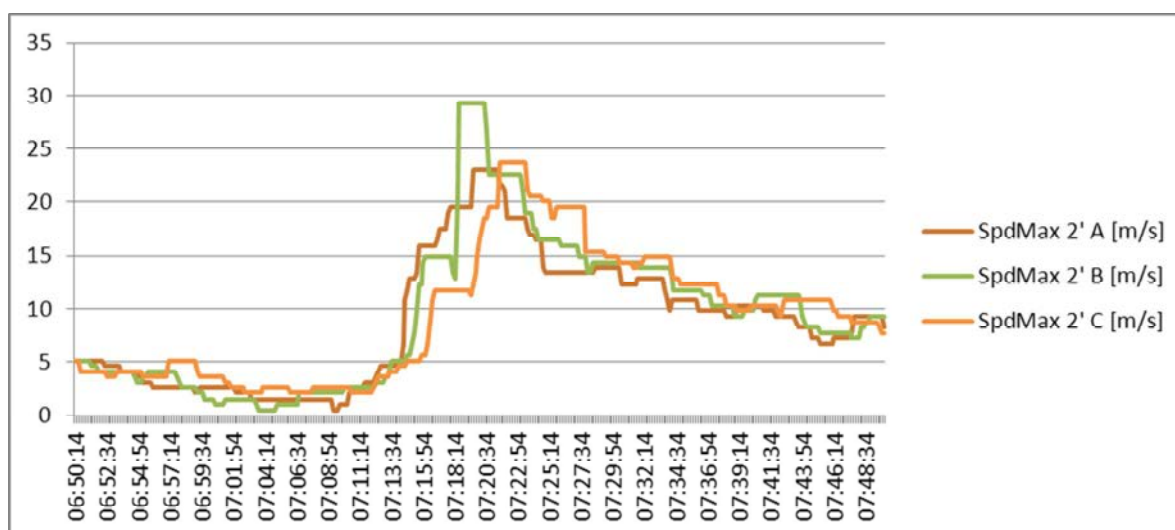
Прегледът на архивите на автоматизираната метеорологична станция на летище Варна, показва, че около времето за кацане на ВС на ПИК09 започват интензивни промени на някои елементи – основно валеж и вятър. На фиг. 5, 6 и 7 са дадени графики на изменението на атмосферно налягане, количество на валежа, видимост и RVR на ПИК09/27. На фиг. 8 е показано изменението само на скоростта на вятъра около времето за кацане на ВС.

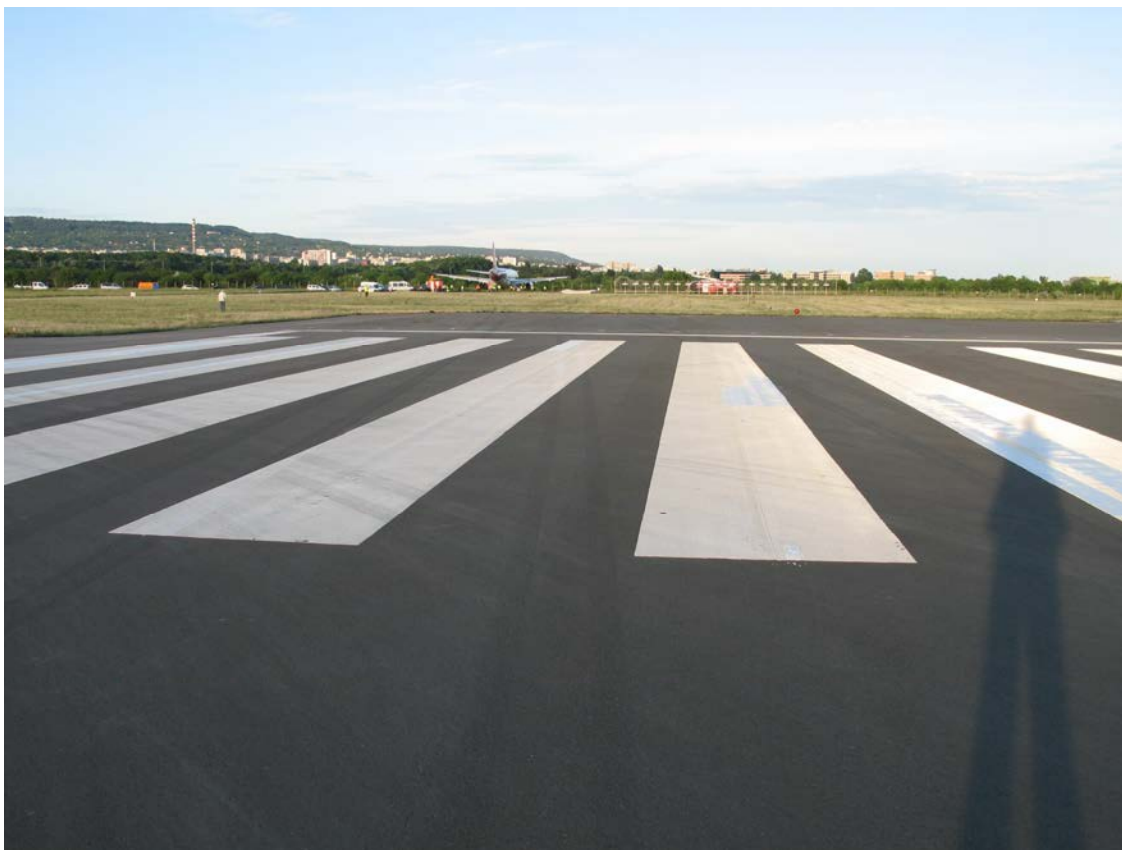
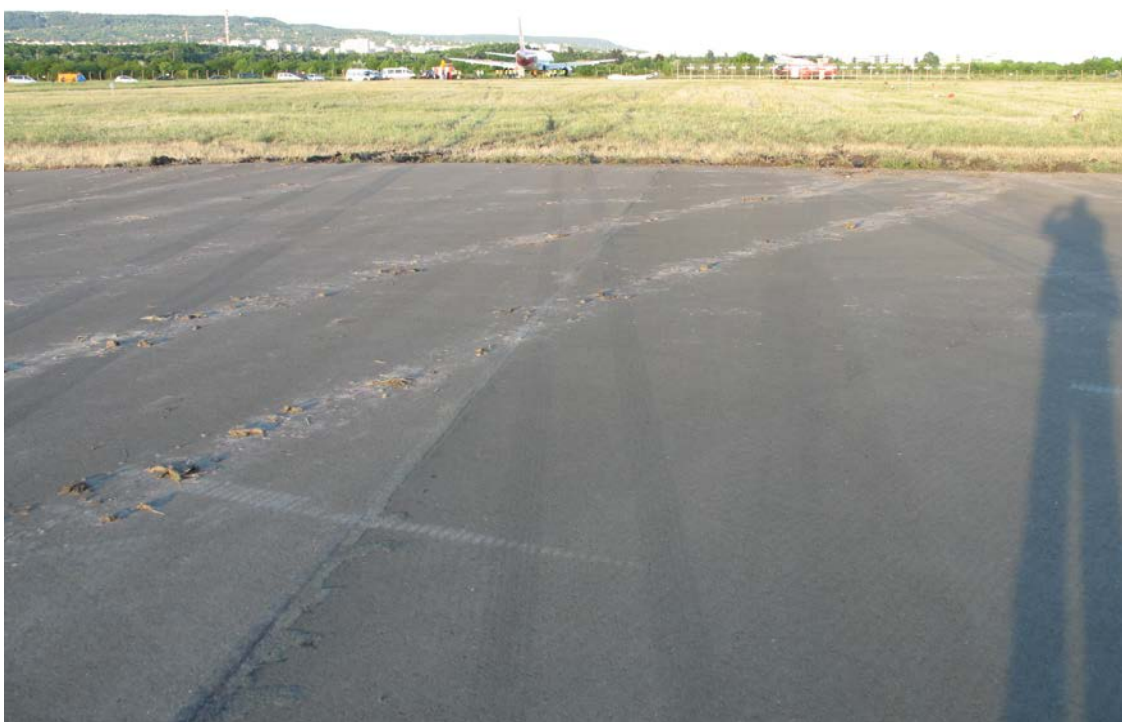
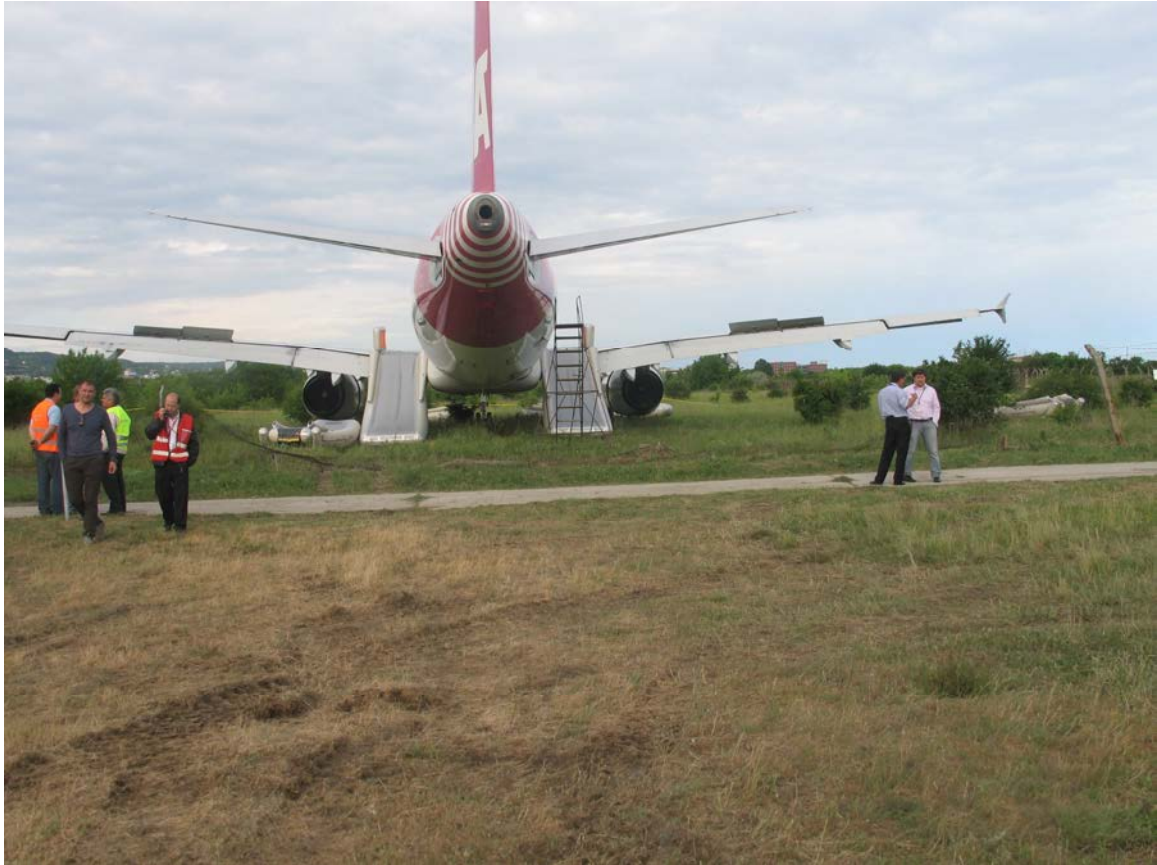
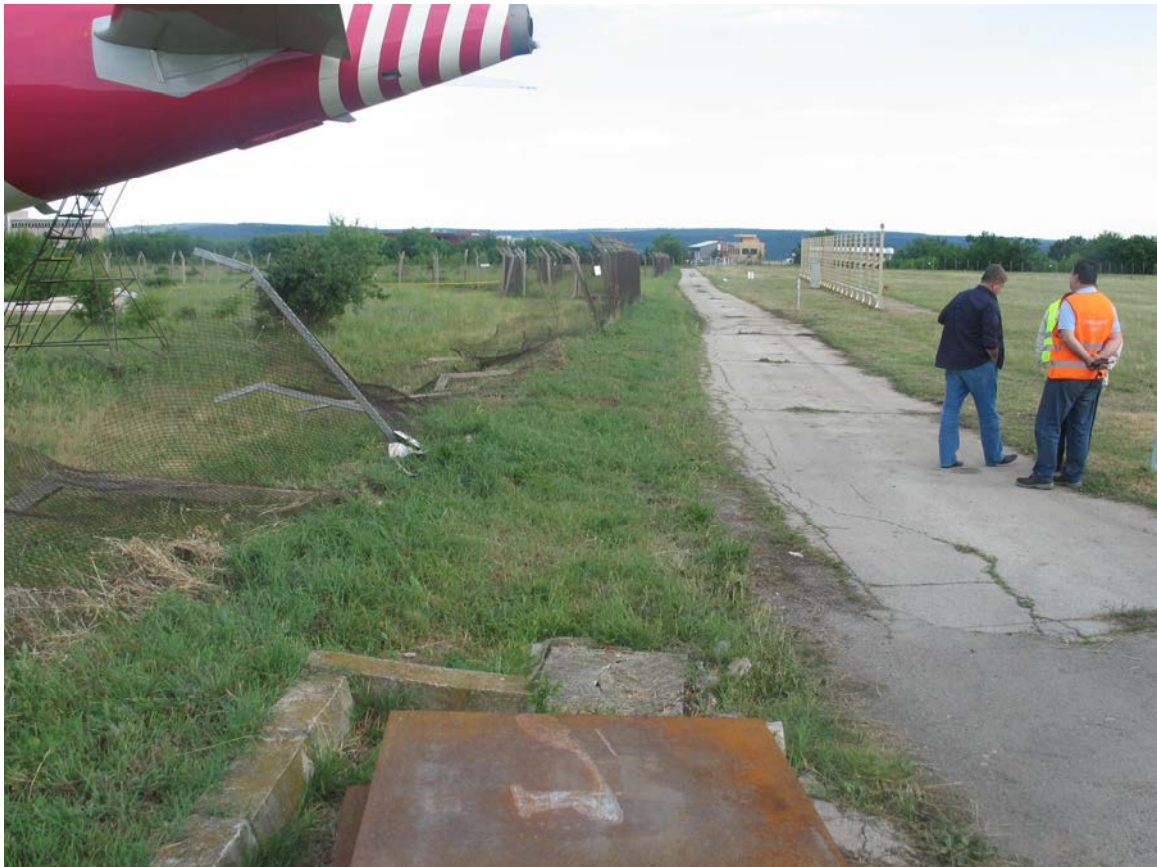
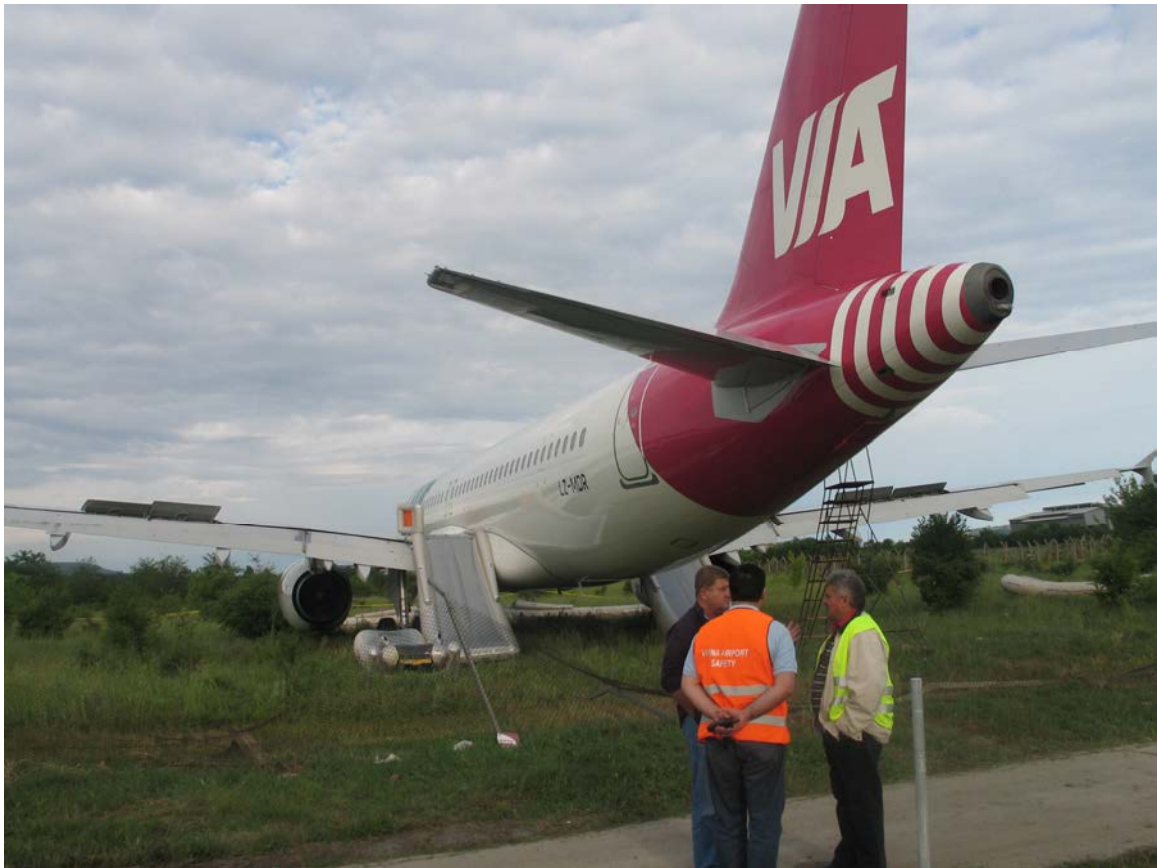
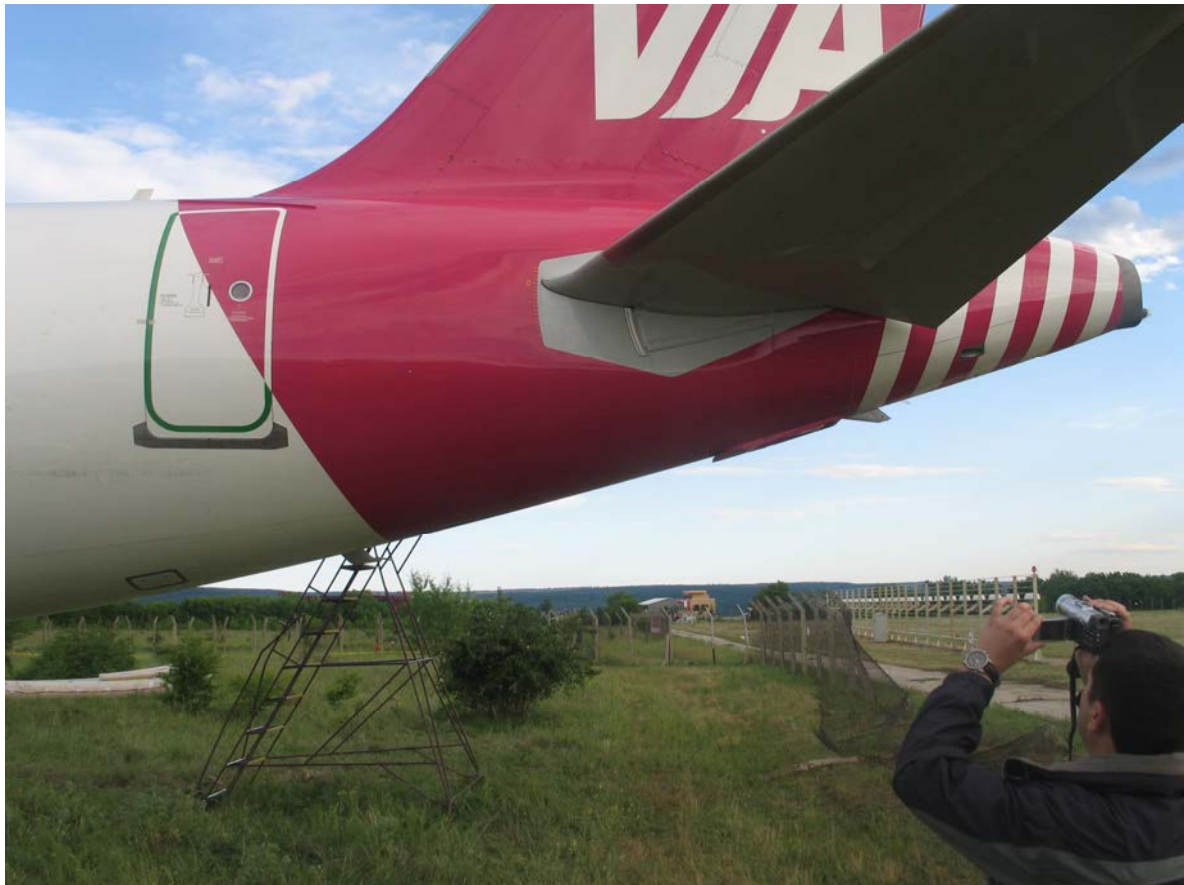
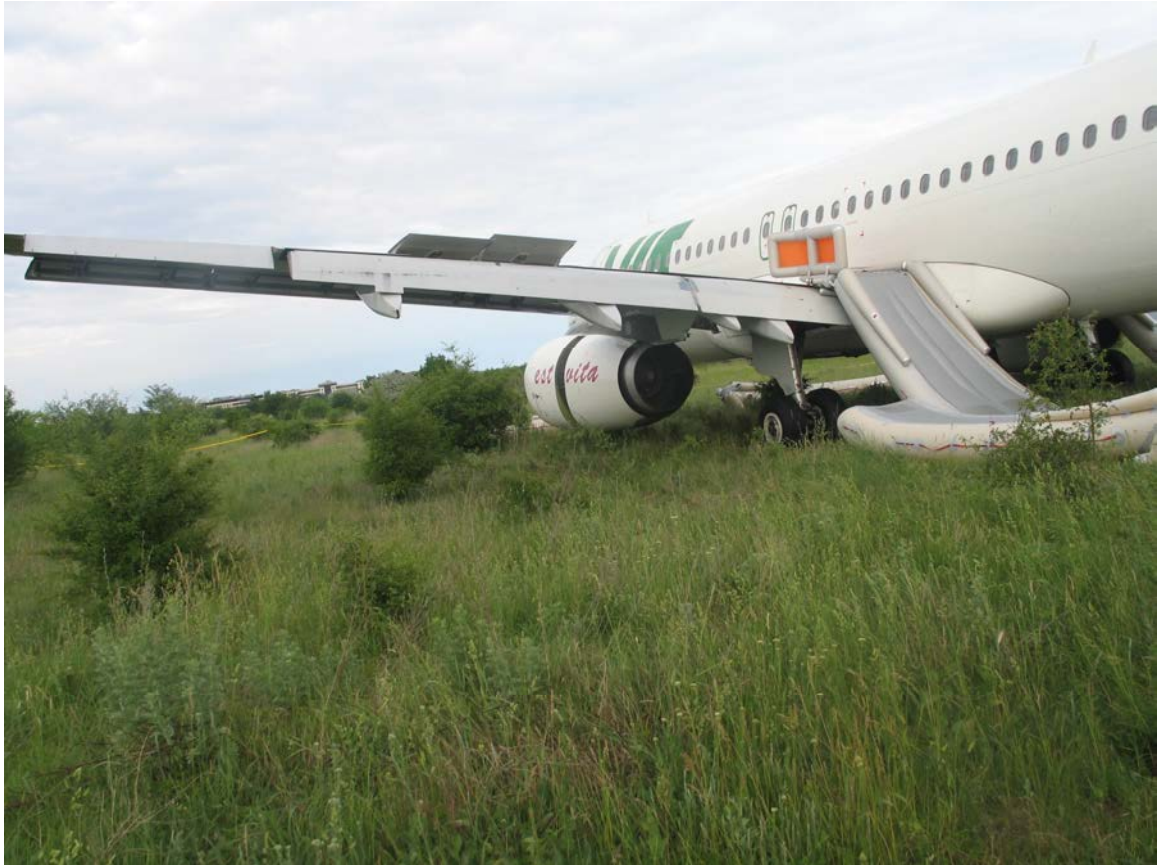
Авиационното произшествие е реализирано при кацане на ПИК09 на летище Варна през светлата част на денонощието. Самолетът спира на грунта на разстояние 224 m от края на ПИК09 и на 37 m вляво от осовата линия на ПИК. Краят на ПИК 09 е с координати 43<sup>0</sup> 13' 50.08'' N 027<sup>0</sup> 50' 26.38'' E и надморска височина 66 m. При окончателното спиране на самолета часът е 07:18 UTC.

Местоположението на ВС може да се види на снимки обозначени като фиг. от 1 до 7 от Приложение 1.

Разрушена част от периметровата ограда на летище Варна. Разрушенията обхващат седемнадесет стълба, като мрежата на оградата между тях е полегнала, фиг. 5 и фиг. 6 от Приложение 1.

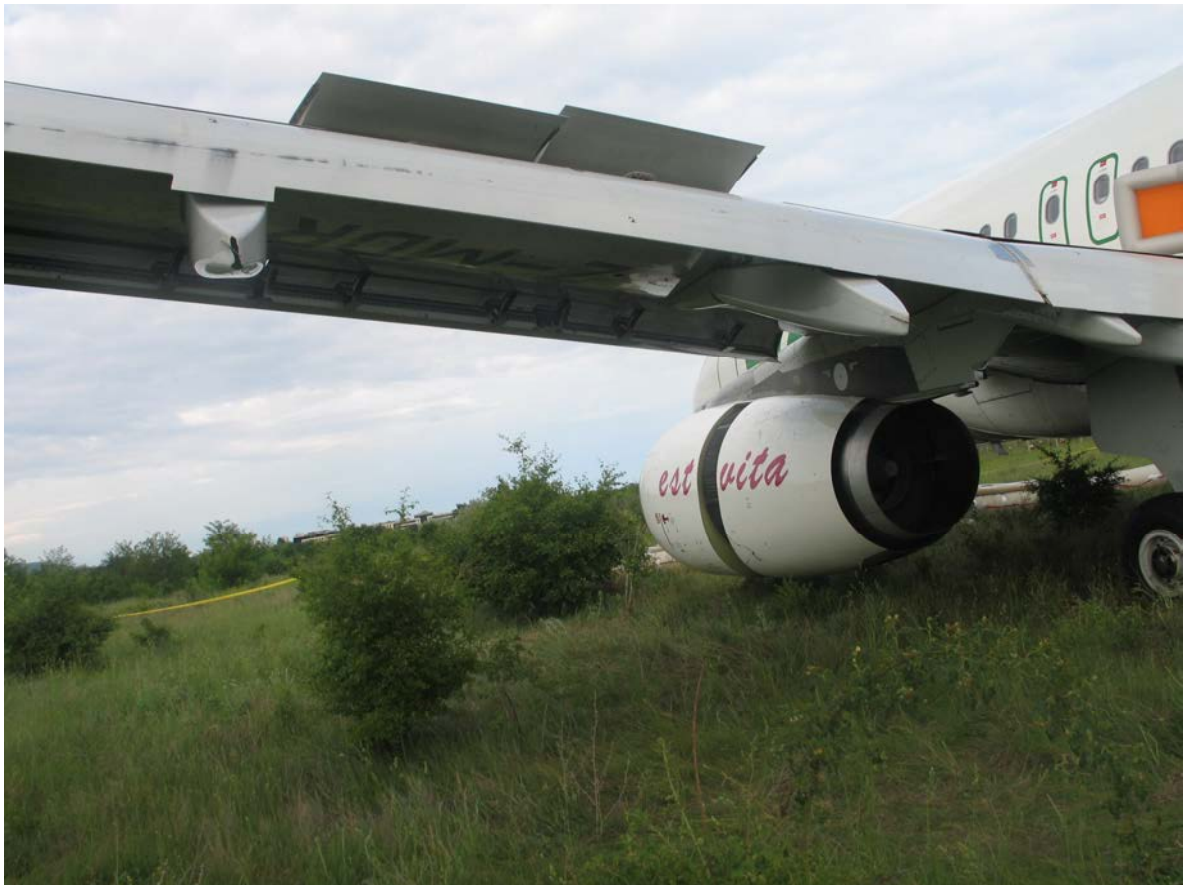
Фиг. 8.

- Разрушена задна част на обтекателя на крайния ляв задвижващ механизъм на лявата задкрилка. Разрушението се вижда на фиг. 8 от Приложение 1.

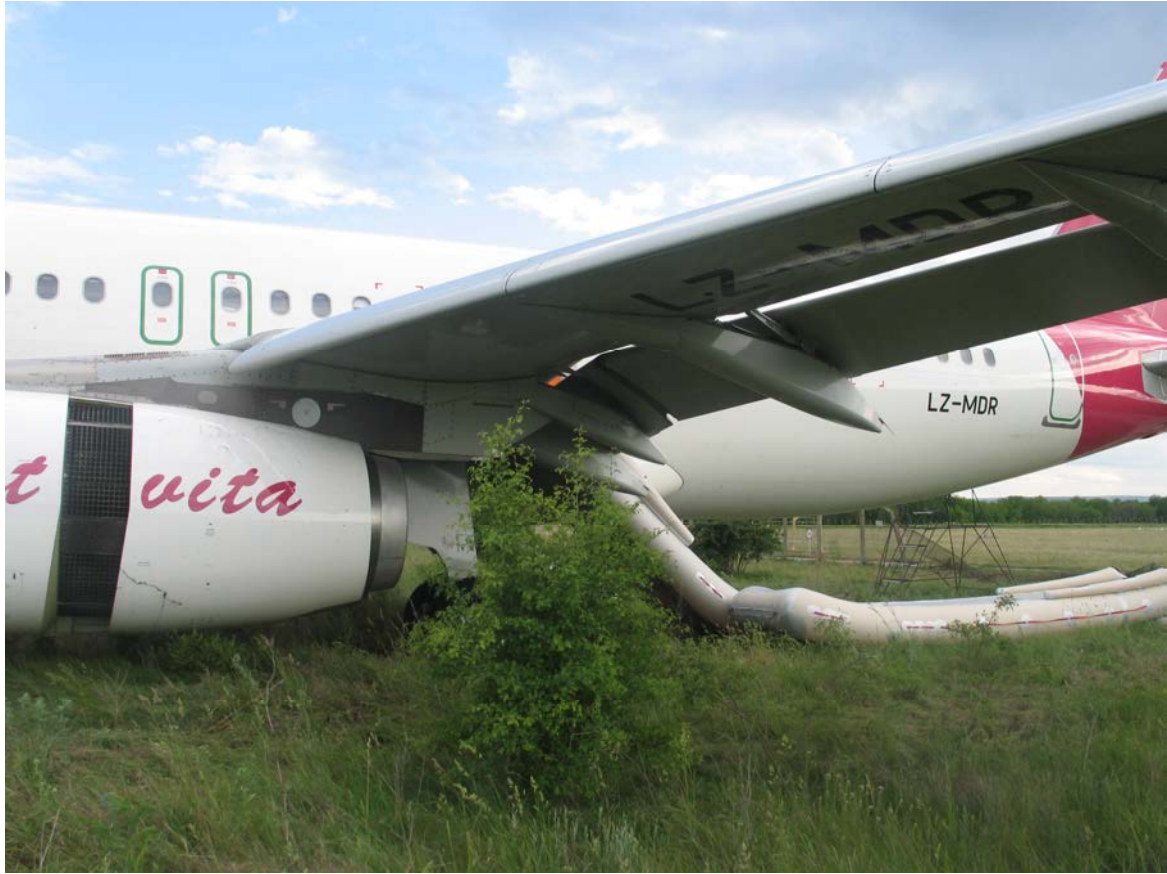
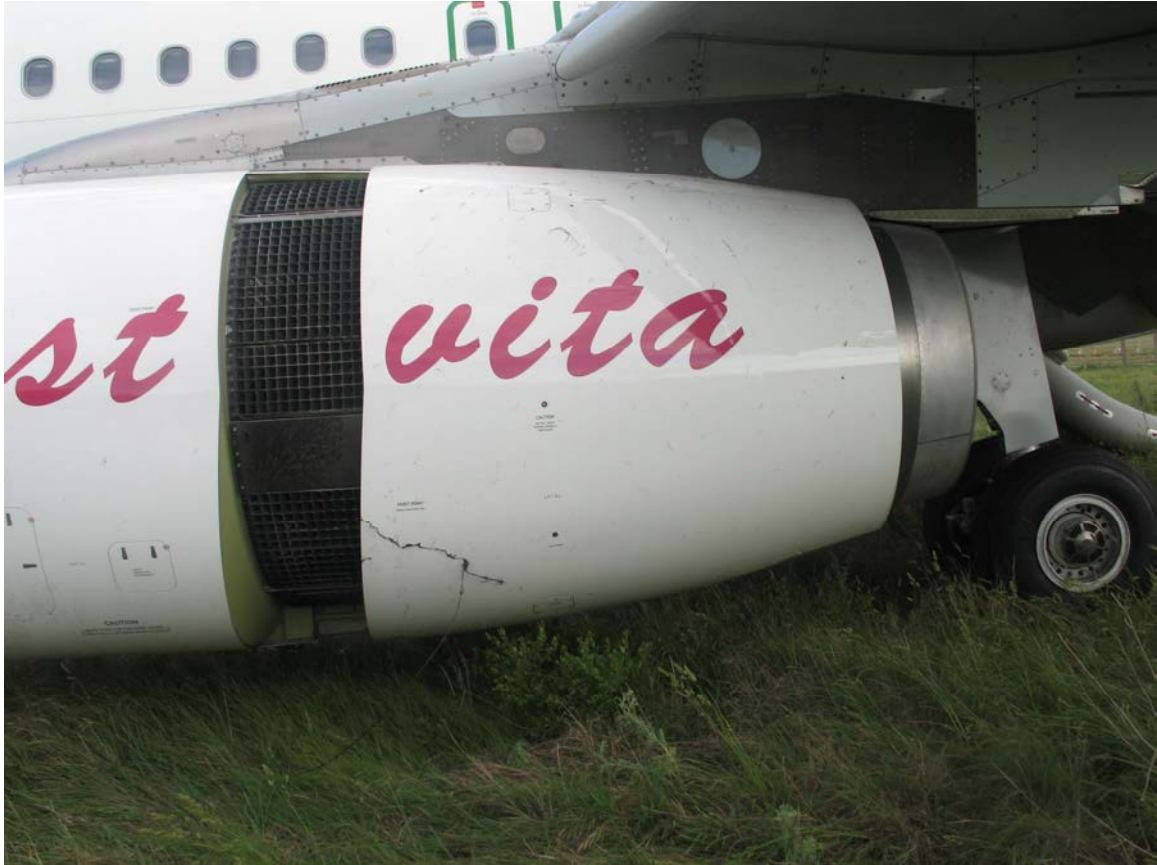
- Разкъсана обшивка на задната, реверсорна, част на гондолата на двигател № 1 – фиг. 9 и фиг. 11 от Приложение 1.
- Огъване на атакуващия ръб на дифузора на гондолата на двигател № 1 – фиг. 10 от Приложение 1.
- Деформация на обшивката от лявата долна страна на носовата част на тялото по пояса който е разположен непосредствено след нишата на носовия колесник – фиг. 16 от Приложение 1. Деформация по същия пояс се наблюдава и от дясната страна на носовата част на тялото – фиг. 17 от Приложение 1.
- Разрушения по дифузора и шумозаглушаващото покритие на входното устройство на гондолата на двигател № 2 – фиг. 18 от Приложение 1.
- Разрушени лопатки на ротора за ниско налягане на двигател № 2 – фиг. 18 от Приложение 1.

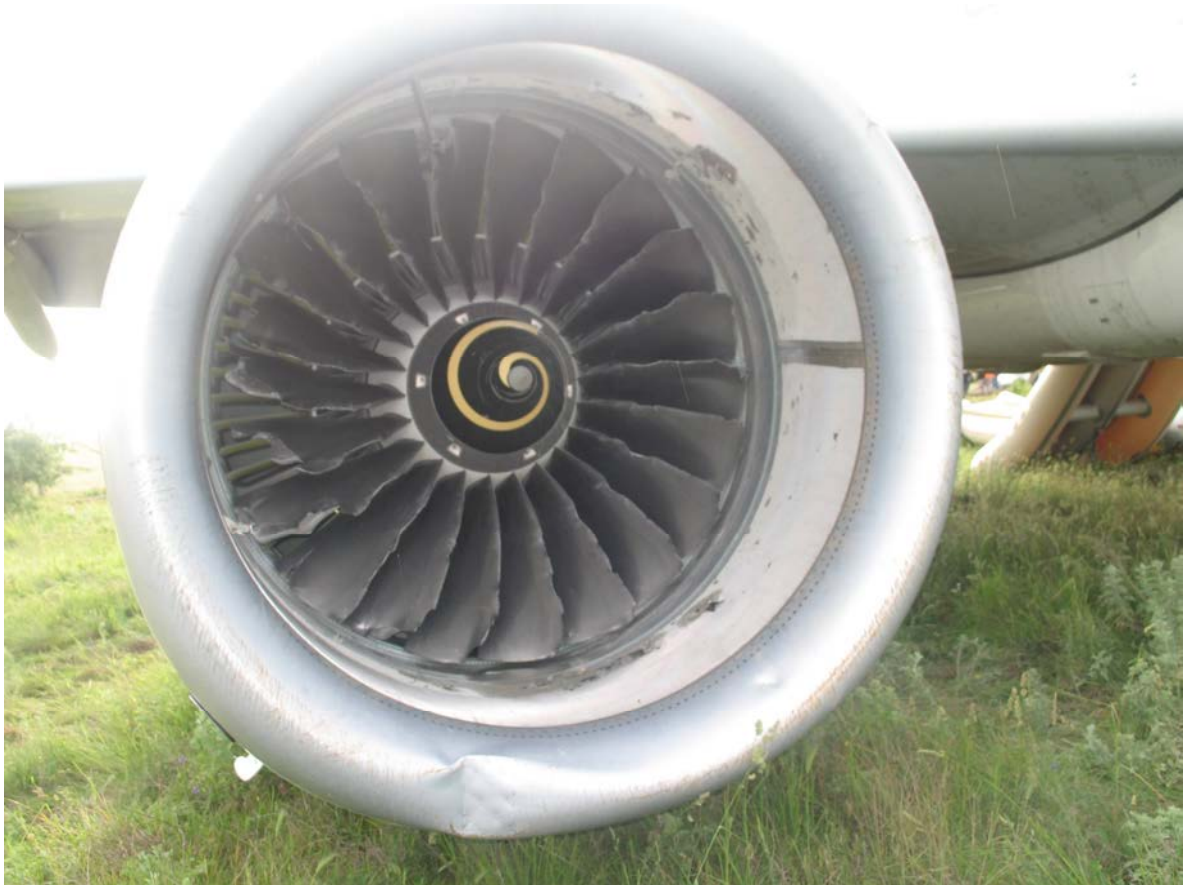
Фиг. 18.

Значителни поражения има по входното устройство на дясната гондола: дифузор и шумопоглъщащо покритие. Разрушени са всички лопати на вентилатора на двигателя. Посочените разрушения могат да се видят на снимката, показана на фиг. 18 от Приложение 1. Гондолата на двигателя е в конфигурация, която съответства на включен реверс на двигателя. По задната част на гондолата няма видими повреди.

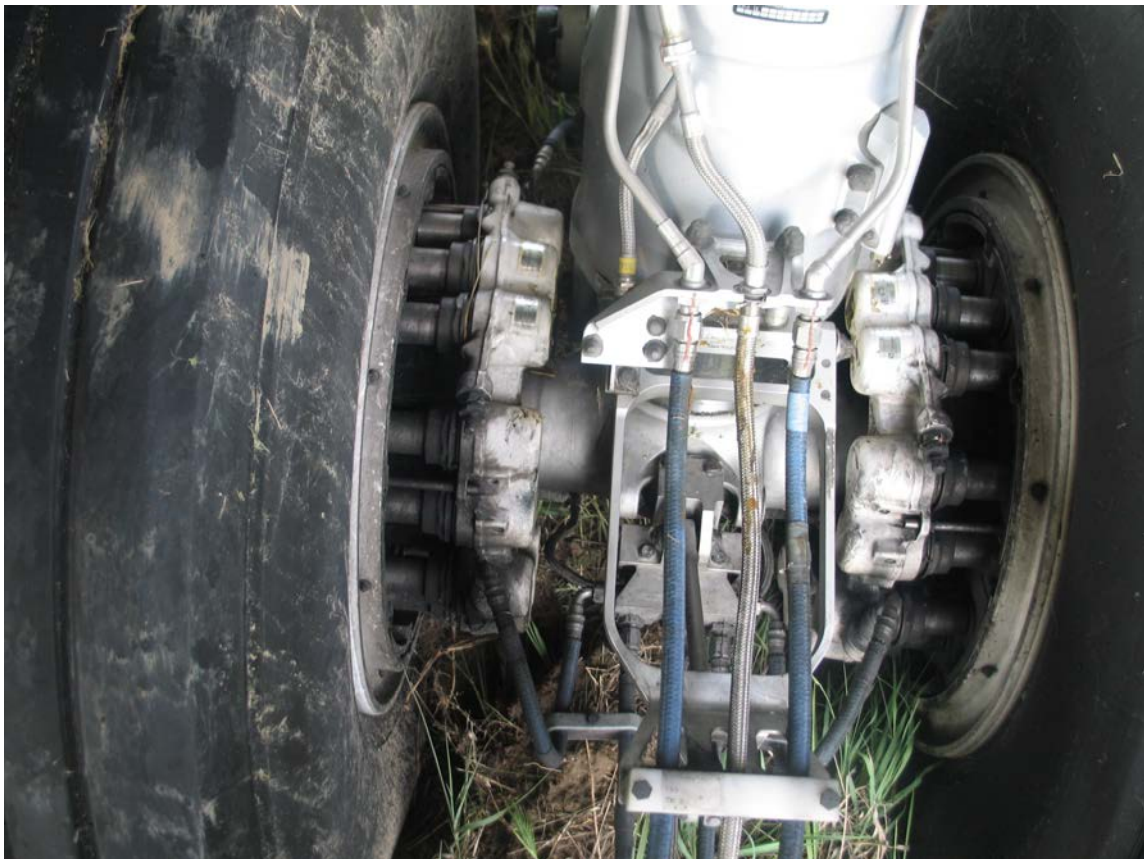
Фиг. 20.

Както беше посочено по-горе дясното полукрило е в конфигурация за кацане. Не се забелязват увреждания по десния колесник. На фиг. 20, Приложение 1, е показана снимка, от която се вижда положението на пиновете, позволяващо да се съди за състоянието на спирачните барабани. Износването на същите е незначително. Състоянието на двете десни гуми е добро.
