ОКОНЧАТЕЛЕН ДОКЛАД

разследване на сериозен инцидент, реализиран на 11.02.2015 г. със самолет F2000, регистрационни знаци LZ-OOI, при излитане от летище София

2015 г.

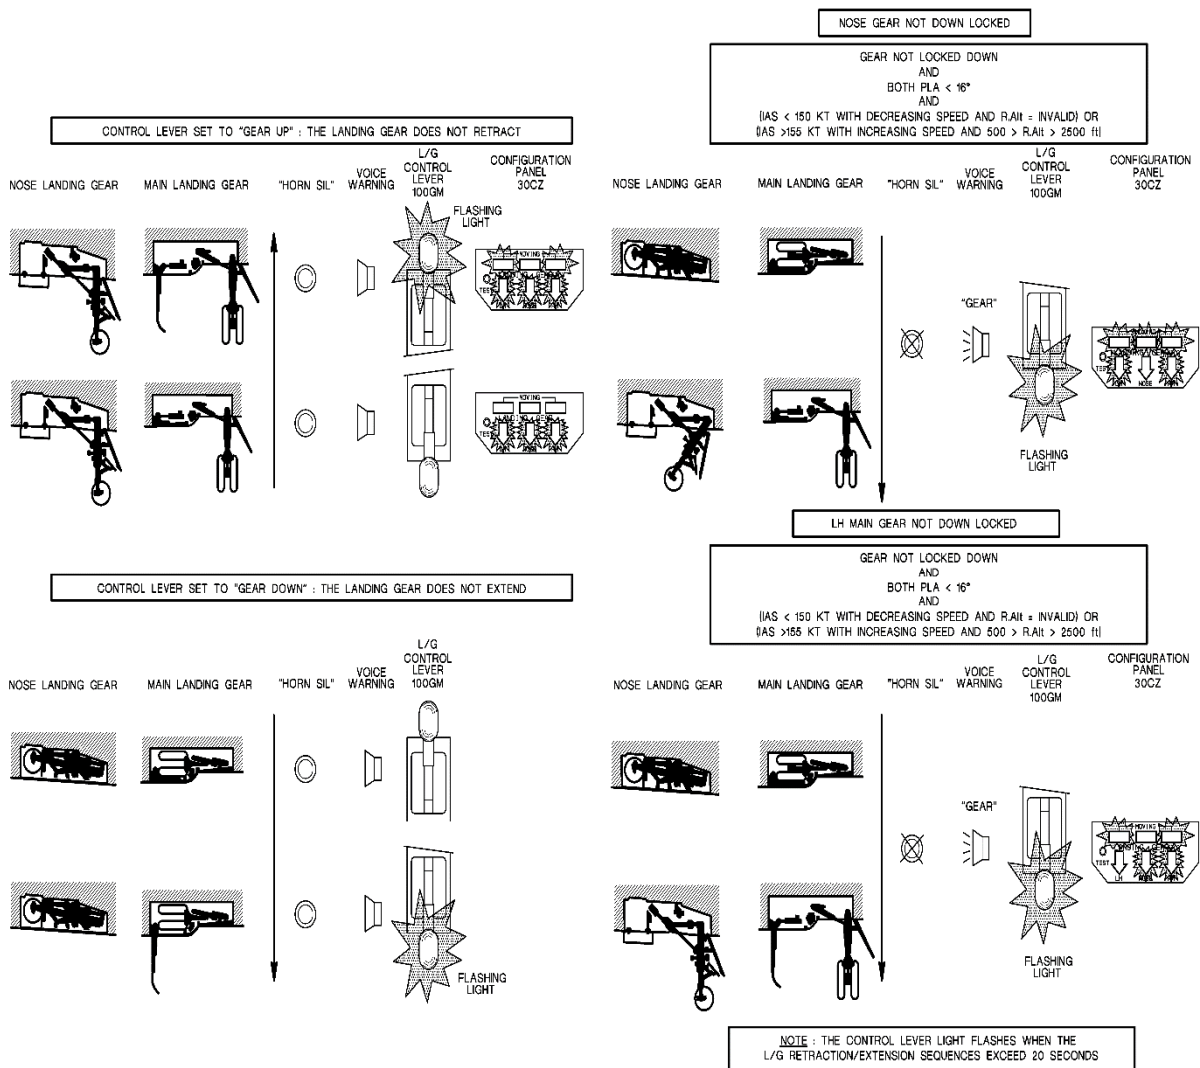
Фиг. 6. Нарушаване на нормалното функциониране при прибиране и пускане на колесника.

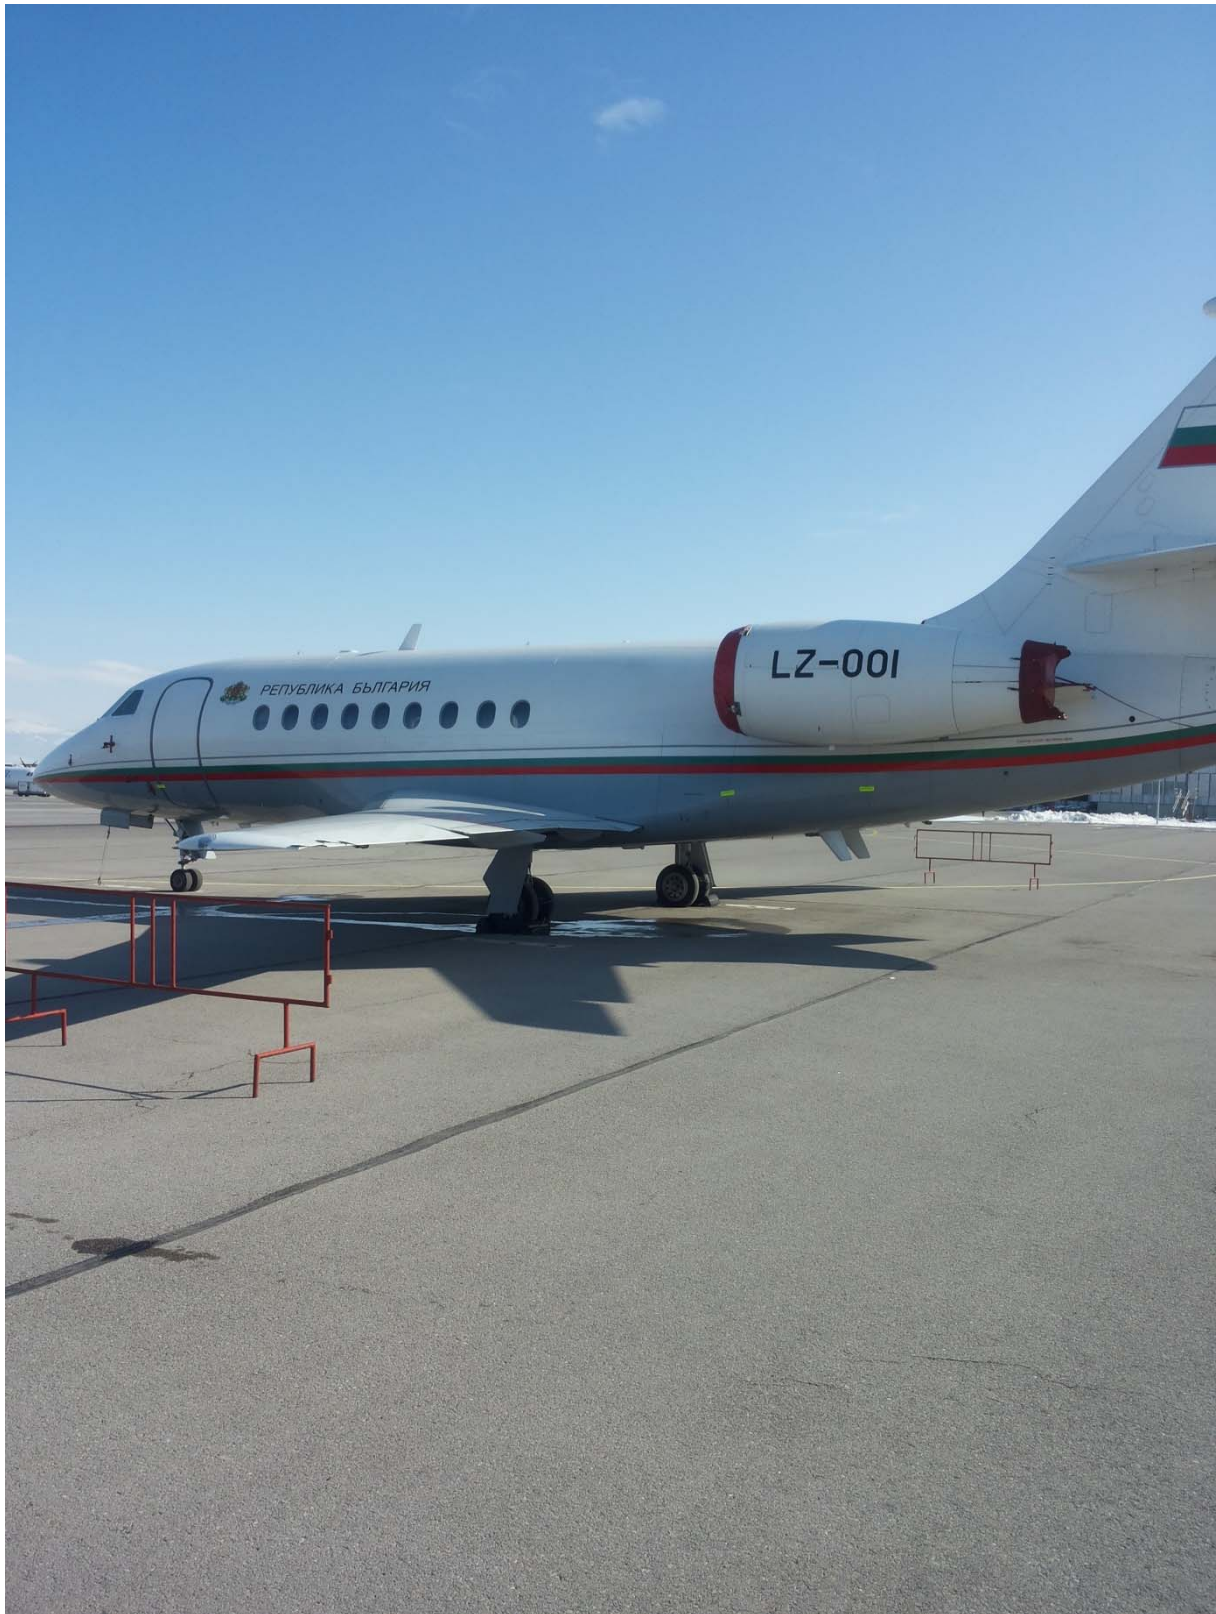
При огледа на колесника на самолета, след кацането на летище, София беше установено, че трите стойки са заключени в пуснато положение и на приборното табло светят три зелени светлини, които свидетелстват за нормално състояние на колесника на земята.

Фиг. 7. Самолетът на летище София на 12.02.2015 г.

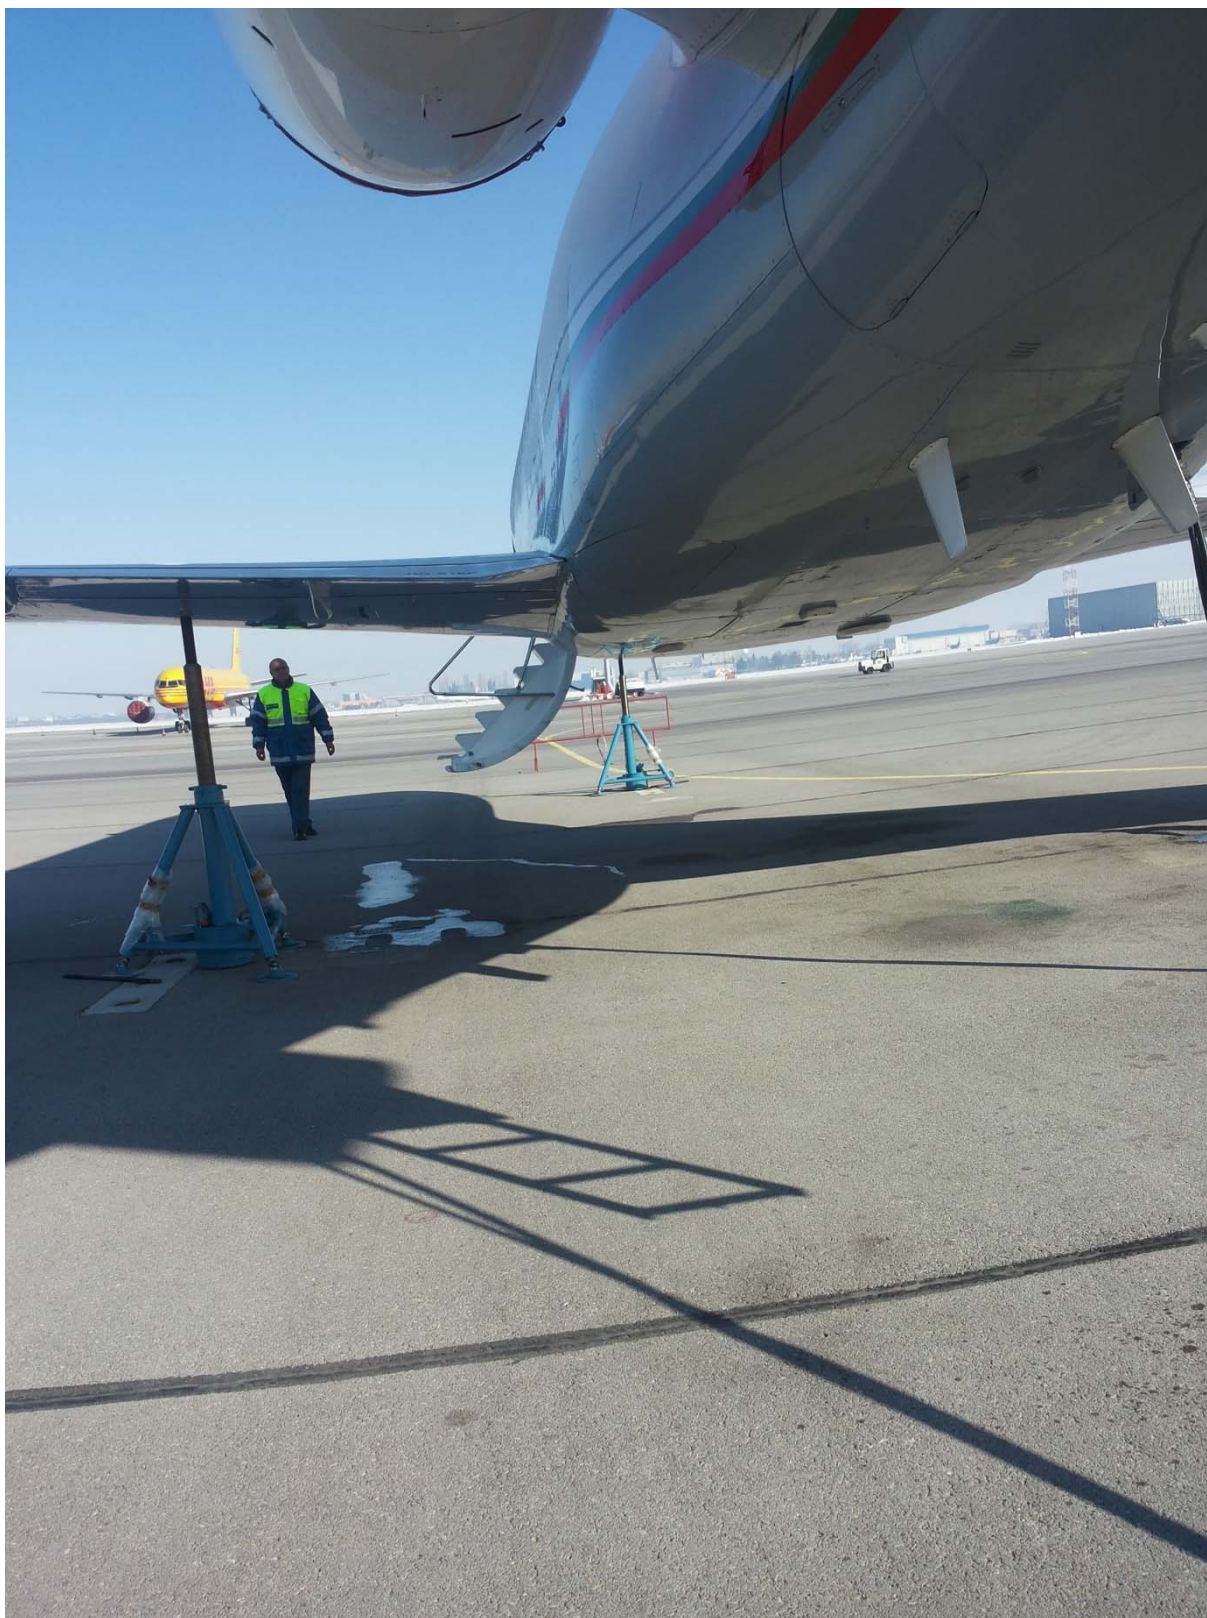
Фиг. 8. Самолетът с прибран колесник при изпитания на 13.02.2015 г.

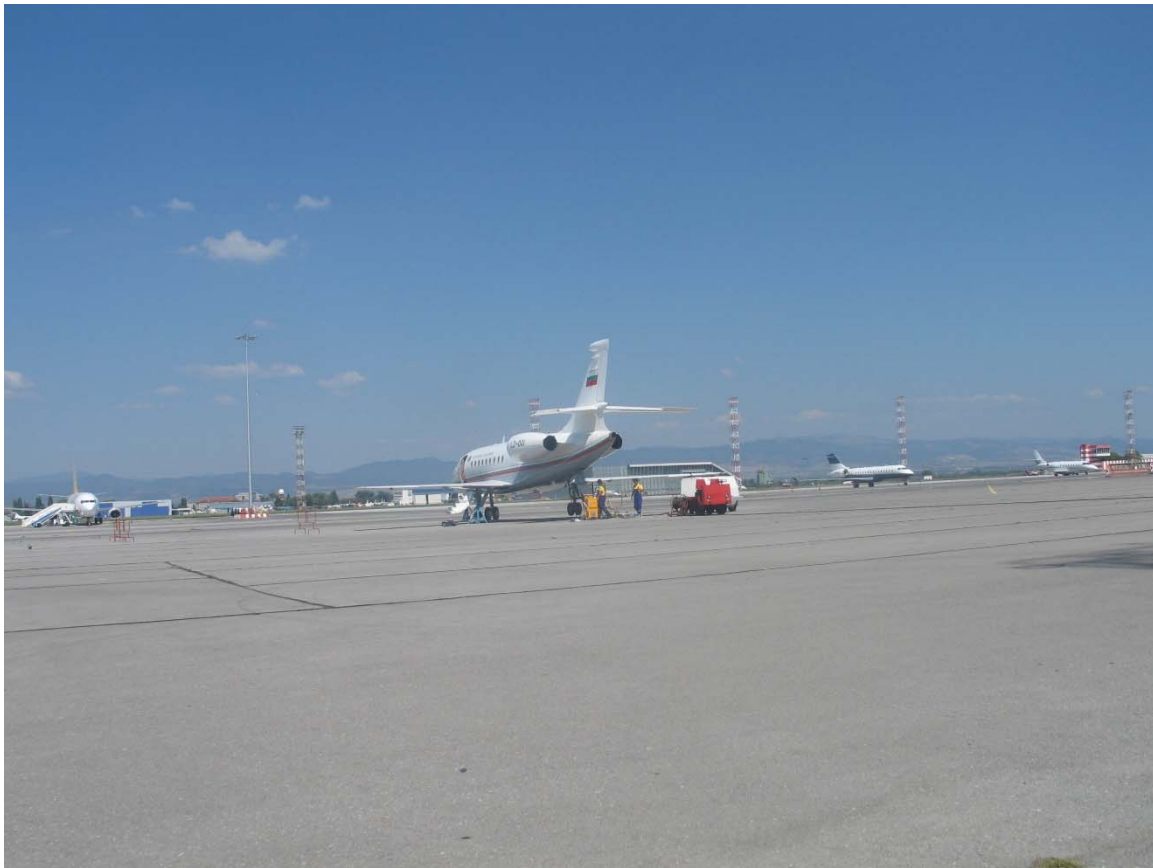
На 31.08.2015 след оглед на колесника и тест на конфигурационния панел самолетът изпълнява техническо прелитане с пуснат колесник до базовото летище София за изследване на причината за дефекта. На фиг. 9 от Приложение 1 е показана подготовката на самолет FALCON 2000, SN 123, рег. зн. LZ-OOI, за функционални изпитания на колесника на летище София, на фиг. 10 е показано наличие на сигнализация за пуснато положение на колесника на конфигурационния панел. Извършени са контролни прибираня и пускания на колесника, които показват, че причина за събитието реализирано на 30.08.2015 г. е неизправна ключалка за горно положение на носовия колесник. На фиг. 12 от Приложение 1 се вижда незаклучения носов колесник при позиция на ръчката за управление, съответстваща на прибрано положение, както е показано на фиг. 13 от Приложение 1, където се виждат и светещите три червени светлини на конфигурационния панел. На фиг. 11 от Приложение 1 е видно, че щитките на основния колесник остават в отворено положение. На фиг. 1 е показана отказалата ключалка на носовия колесник. При извършените работи по търсене на неизправности в съответствие с работен пакет № 15 F212/31.08.2015, приложен към материалите по разследването, разработен от ОППЛГ на Отряд 28, ОТО на АО установи и че налягането на азота в носовата стойка е извън допустимите граници. Заменена е дефектиралата ключалка с изправна, като неизправната е изпратена за изследване. Носовата стойка е заредена с азот от специалист на TAG Aviation.

Фиг. 9. Подготовка на самолета за функционални изпитания на колесника на 31.08.2015 г. на летище София.

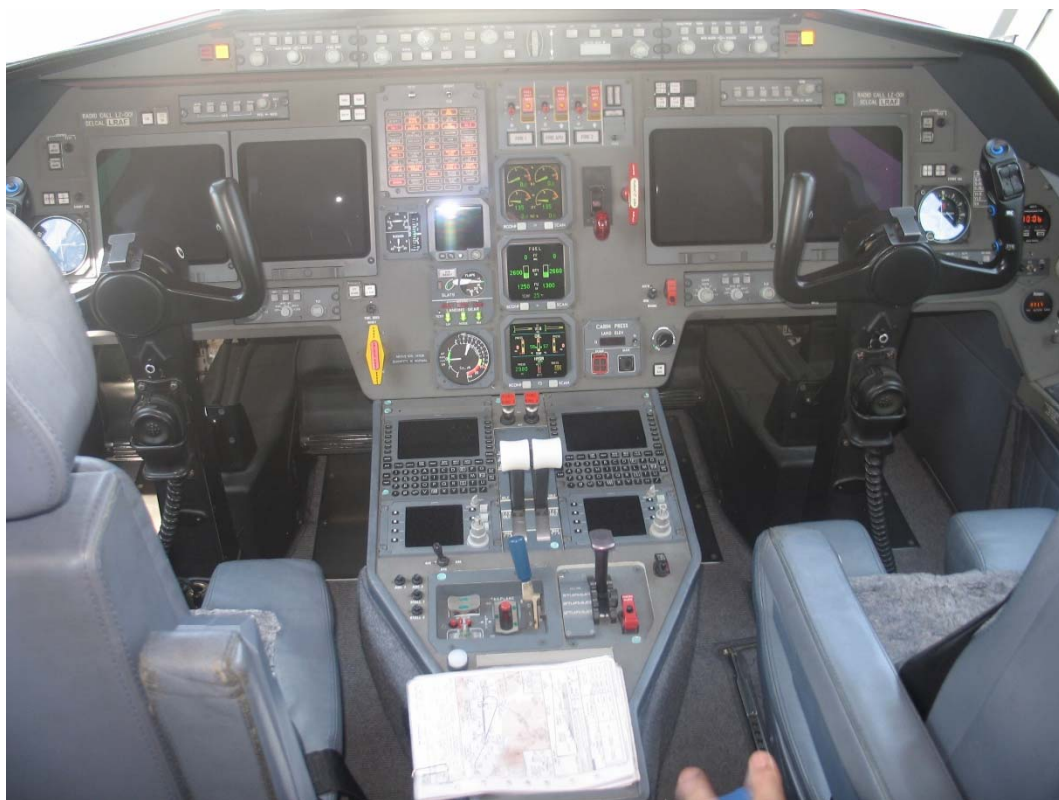
Фиг. 10. Сигнализация за пуснато положение на колесника на конфигурационния панел.

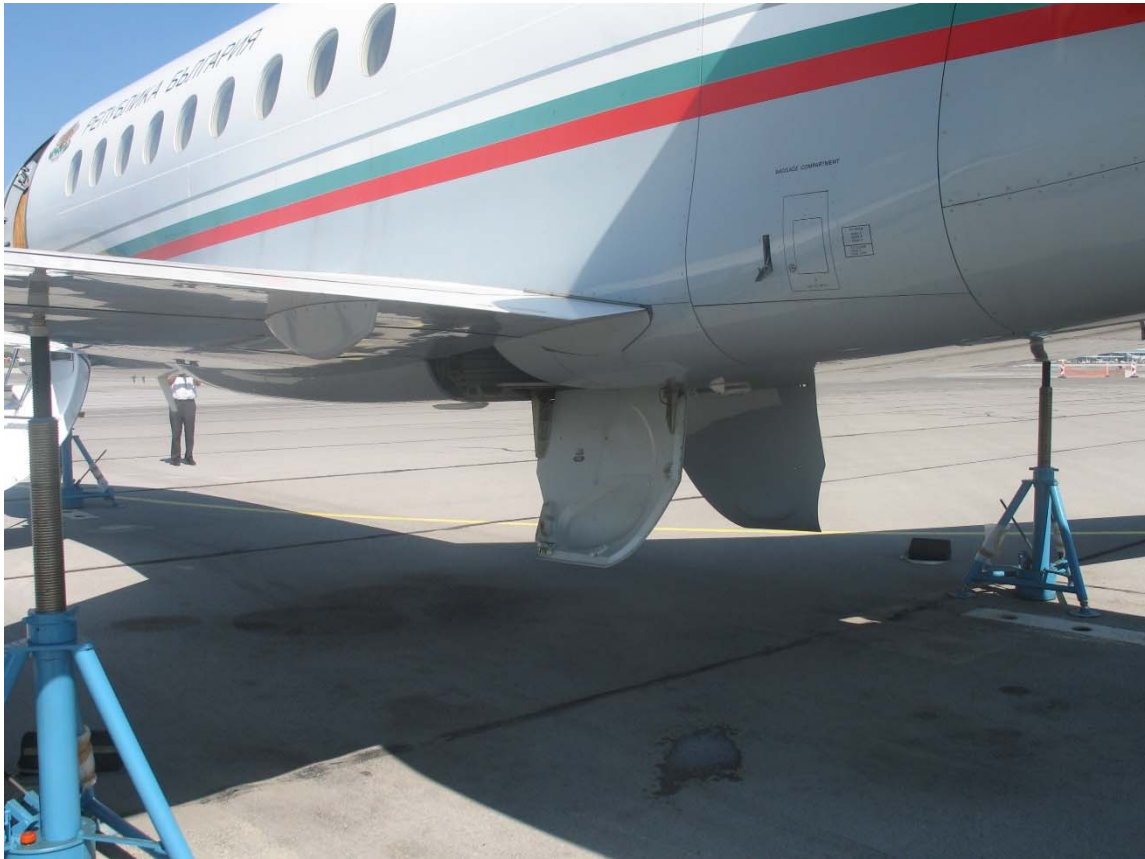
Фиг. 11. Ръчката е на прибрано положение, щитките на основните колела остават в пуснато положение.

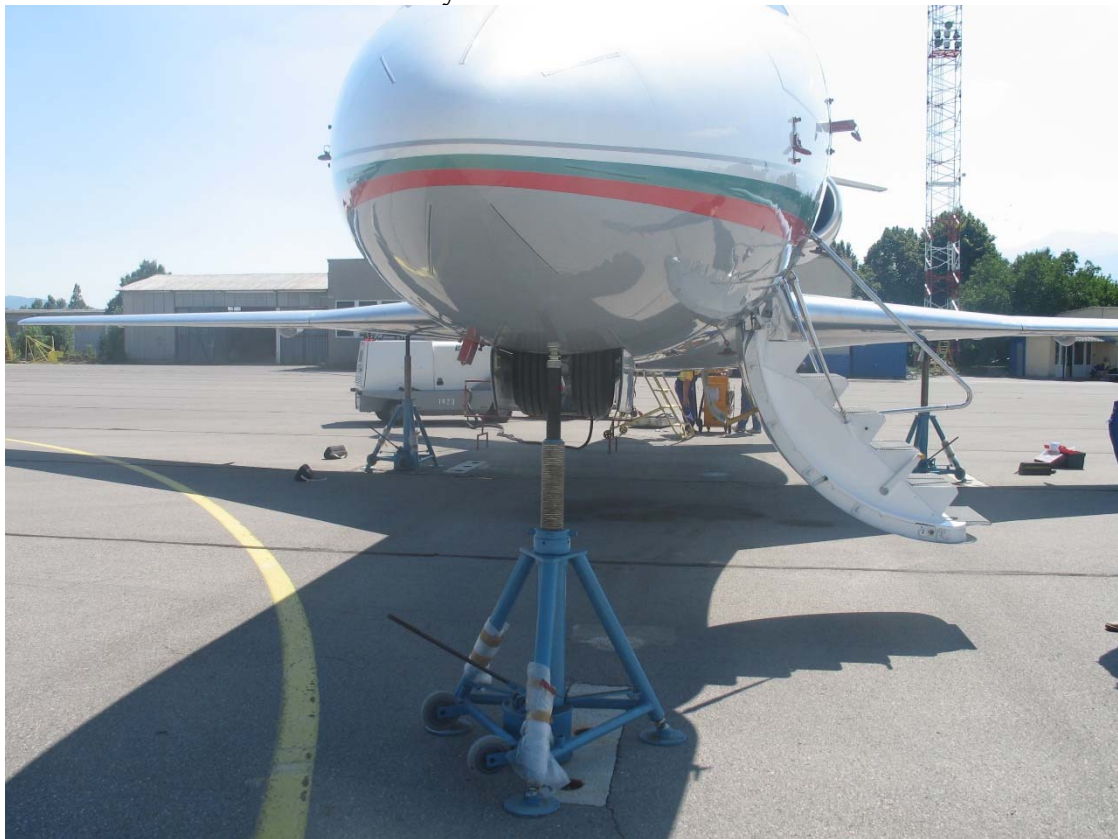
Фиг. 12. Ръчката е на прибрано положение, носовата стойка не е заключена в прибрано положение.

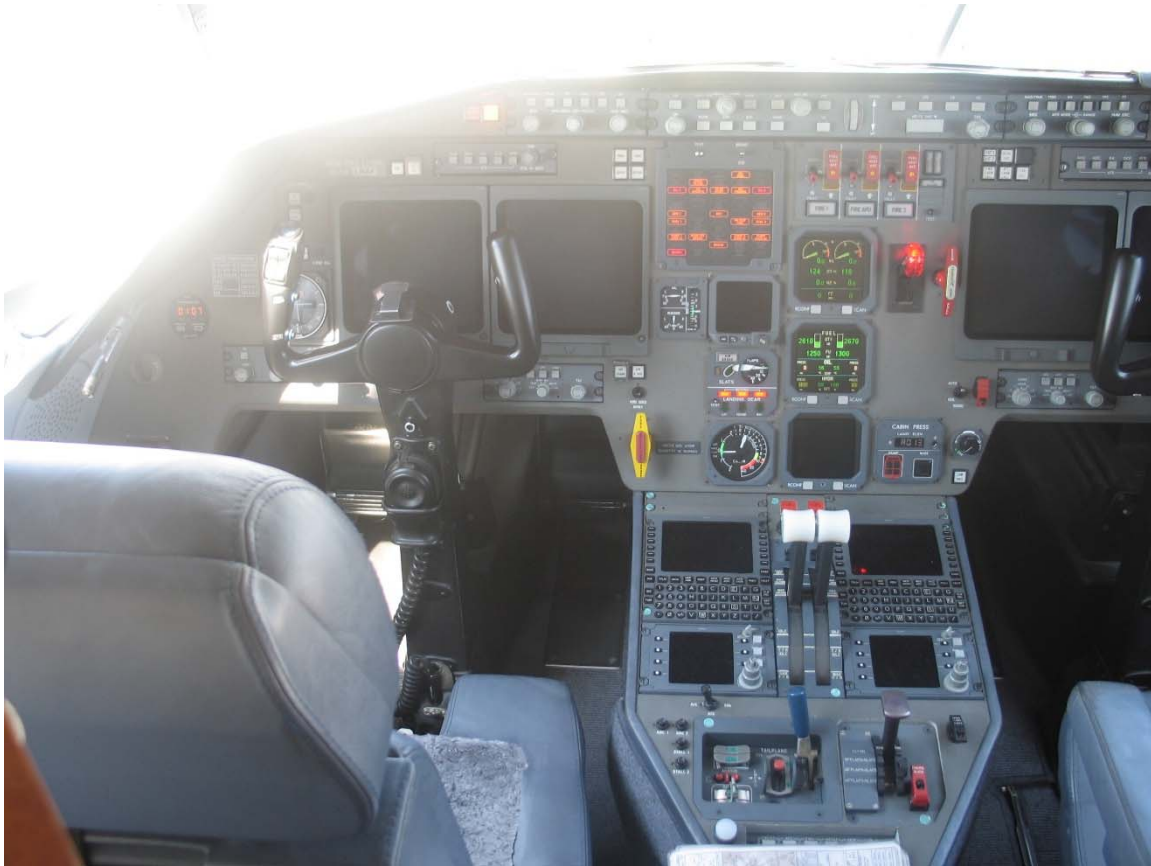
Фиг. 13. На конфигурационния панел светят три червени светлини.

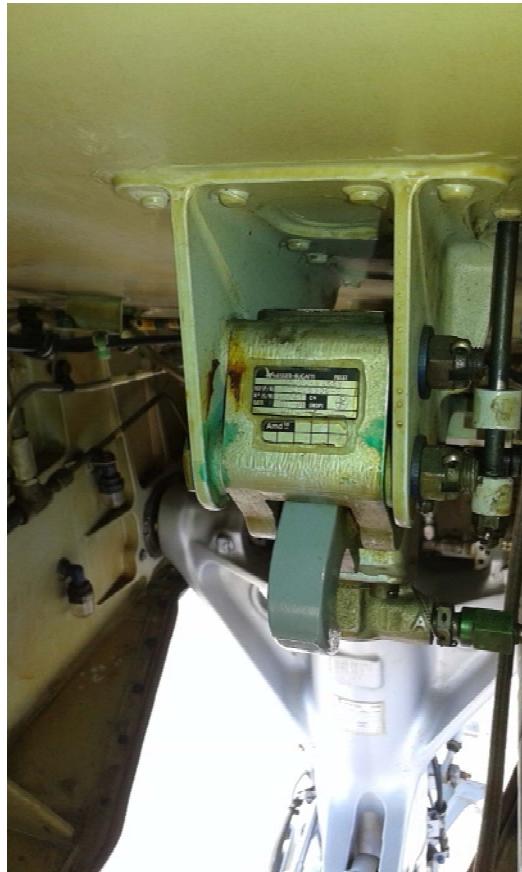
- Извършените контролни прибираня и пускания на колесника показват, че причина за събитието реализирано на 30.08.2015 г. е неизправна ключалка за горно положение на носовия колесник. Дефектиралата ключалка е заменена с изправна, като неизправната е изпратена за изследване.

Фиг. 14. Отказалата ключалка на носовия колесник.

По препоръка на Комисията за разследване на събитията свързани с функционирането на колесника на самолета са заменени и ключалките на основните стойки.
