ОКОНЧАТЕЛЕН ДОКЛАД

**техническо разследване на железопътно произшествие –
запалване във време на движение на електрически локомотив
№ 44085.9 обслужвал бърз влак № 3622 в гара
Сахране на 16.06.2016 г.**

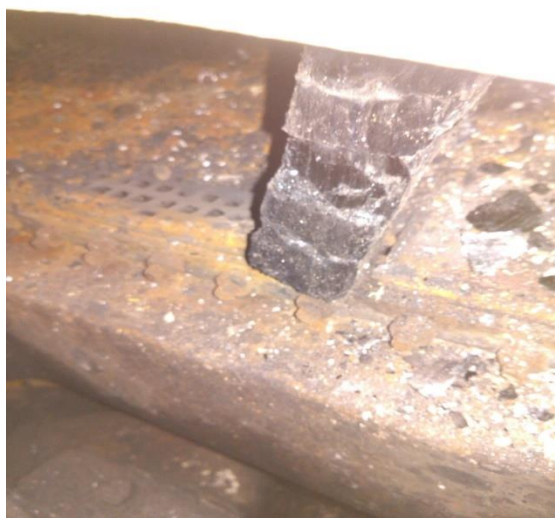
Фиг. 1

Комисията за разследване счита, че причината за запалването на локомотив 44-085.9 е наличието на дървено трупче под носещата решетка (скара) на изглаждащия реактор на спомагателните машини, който се намира върху радиатора за охлаждане на

маслото в тяговия трансформатор (фиг. 1 и 2). Самата решетка е заварявана многократно на едно и също място, което се дължи на умора на материала вследствие наличието на вибрации в решетката по време на движение. След **поредното скъсване на заварката, същата не е била възстановена, а вместо това в ремонтния пункт е поставено дървено трупче от чамов материал, което е служило за подпора на решетката по време на експлоатация (фиг. 5).**
