**РЕПУБЛИКА БЪЛГАРИЯ**  
**МИНИСТЕРСТВО НА ТРАНСПОРТА**

**СПЕЦИАЛИЗИРАНО ЗВЕНО ЗА РАЗСЛЕДВАНЕ НА**  
**АВИАЦИОННИ СЪБИТИЯ**

**ГОДИШЕН АНАЛИЗ ПО БЕЗОПАСНОСТТА**  
**НА ПОЛЕТИТЕ И АВИАЦИОННИТЕ**  
**СЪБИТИЯ ЗА 2006 г.**

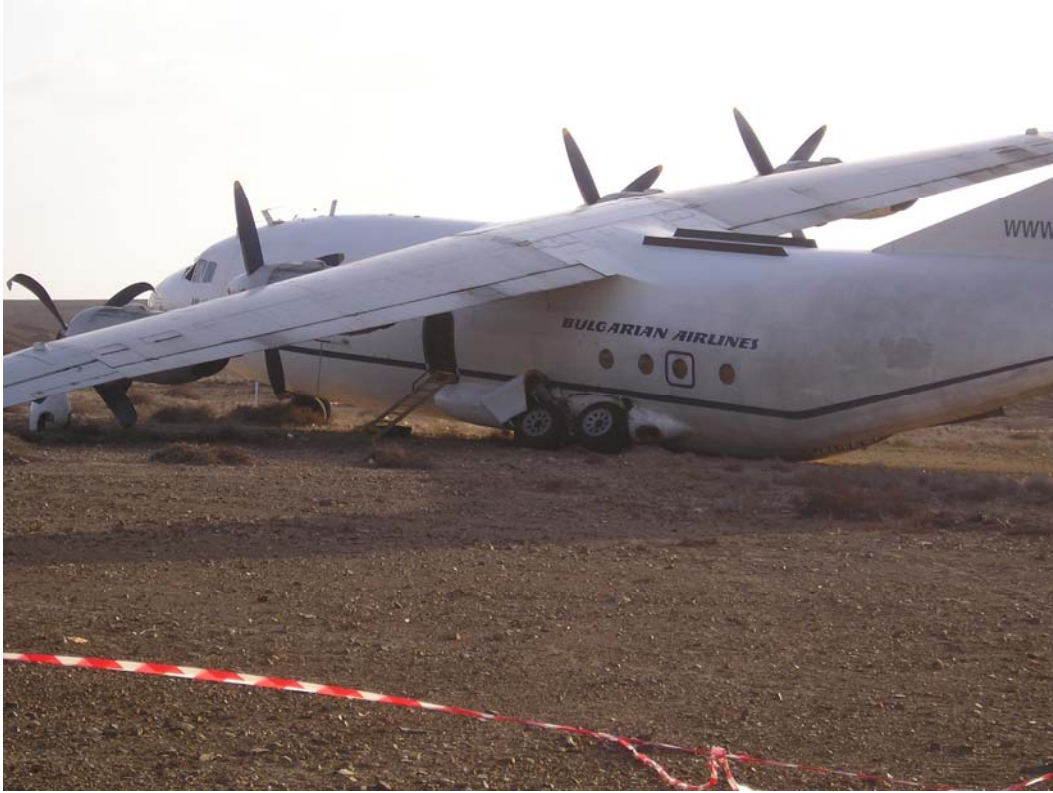
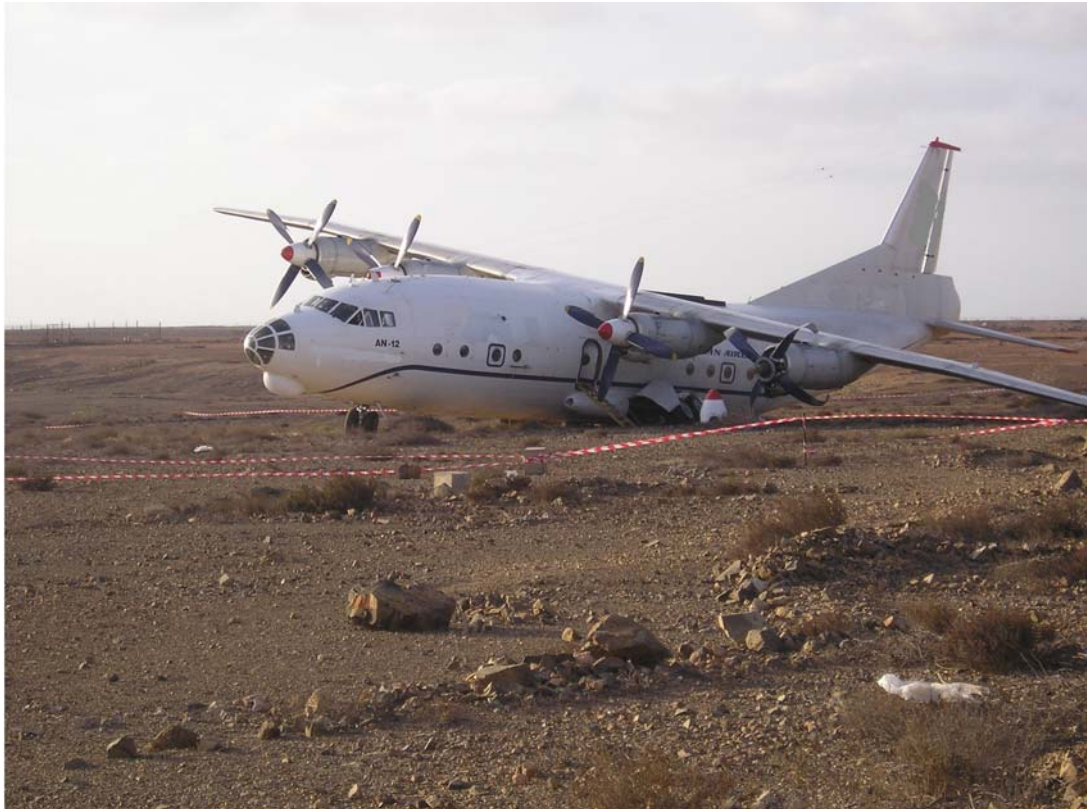
Фиг. 5

- разрушен ляв основен колесник и възелът за закрепването му към тялото на самолета;

- повреди по лявото полукрило: разрушен краен обтекател и АНО, разкъсан на около 50 cm кесон, повредена крайна секция на елерона, пробойни по атакуващия ръб между първи и втори резервоар, пробойни по обтекателя на втори двигател;

- разрушен спомагателен енергиен агрегат и местото за закрепването му.

Разследването все още не е завършило с изготвянето на окончателен доклад, но двете страни съвместно изготвиха предварителен доклад, който определя като непосредствена причина за възникналото авиационно произшествие със самолет Ан-12, разрушаване на левия основен колесник при кацане, след опиране на самолета на писта 01, вероятно поради скъсване на демпфиращия подкос на колесника.

Разрушаването на демпфиращия подкос на лява основна стойка на колесника е предизвикано от кацане с голямо претоварване и опиране на тази основна стойка.

1. Всички авиационни оператори експлоатиращи самолет Ан-12 да извършат оглед на демпфиращия подкос на основните колесници и проверка на неговата затяжка в съответствие с технологична карта № 23 на „Технологическите указания по изпълнению регламентных работ на самолете Ан-12, Выпуск 8, Шасси”. – срок за

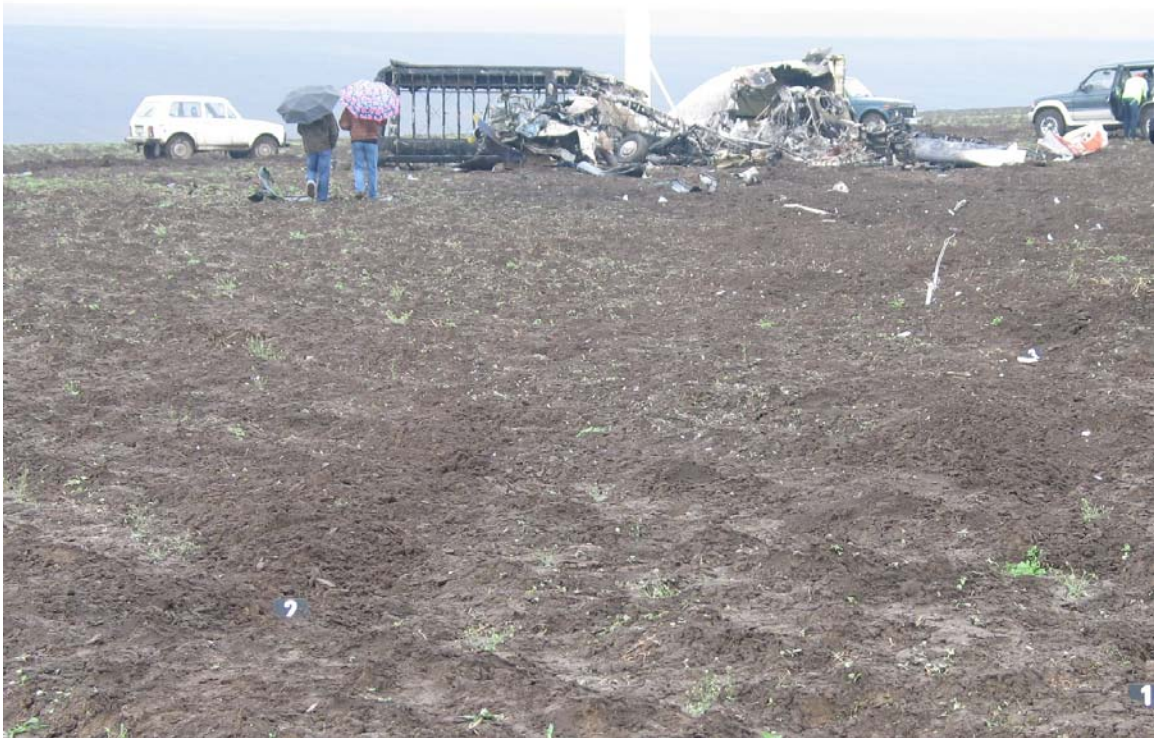
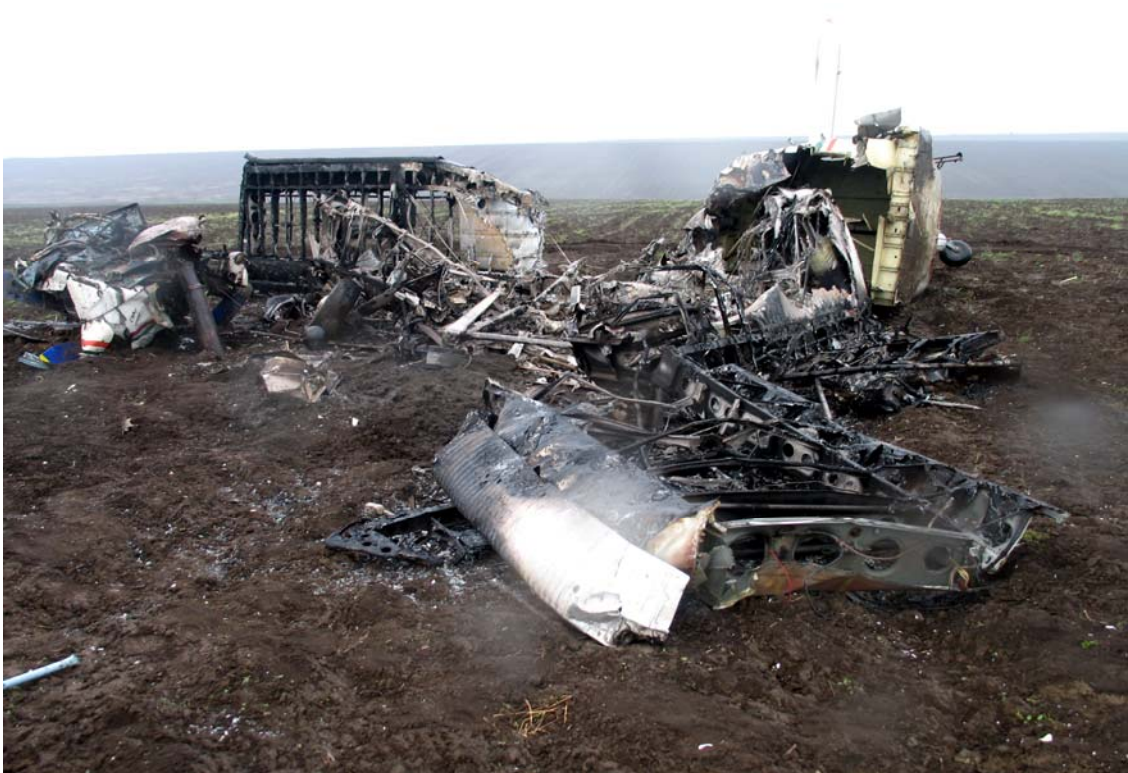
Фиг. 7

В следствие на удара настъпва разрушаване на конструкцията, самолетът се завърта около лявото полукрило на 180<sup>0</sup> по отношение на посоката на полета, настъпва разлив на гориво-смазочни материали и избухва пожар, който унищожава предната част от тялото на самолета.

Общ вид на ВС на мястото на авиационното произшествие е показан на фиг. 7 и фиг. 8.

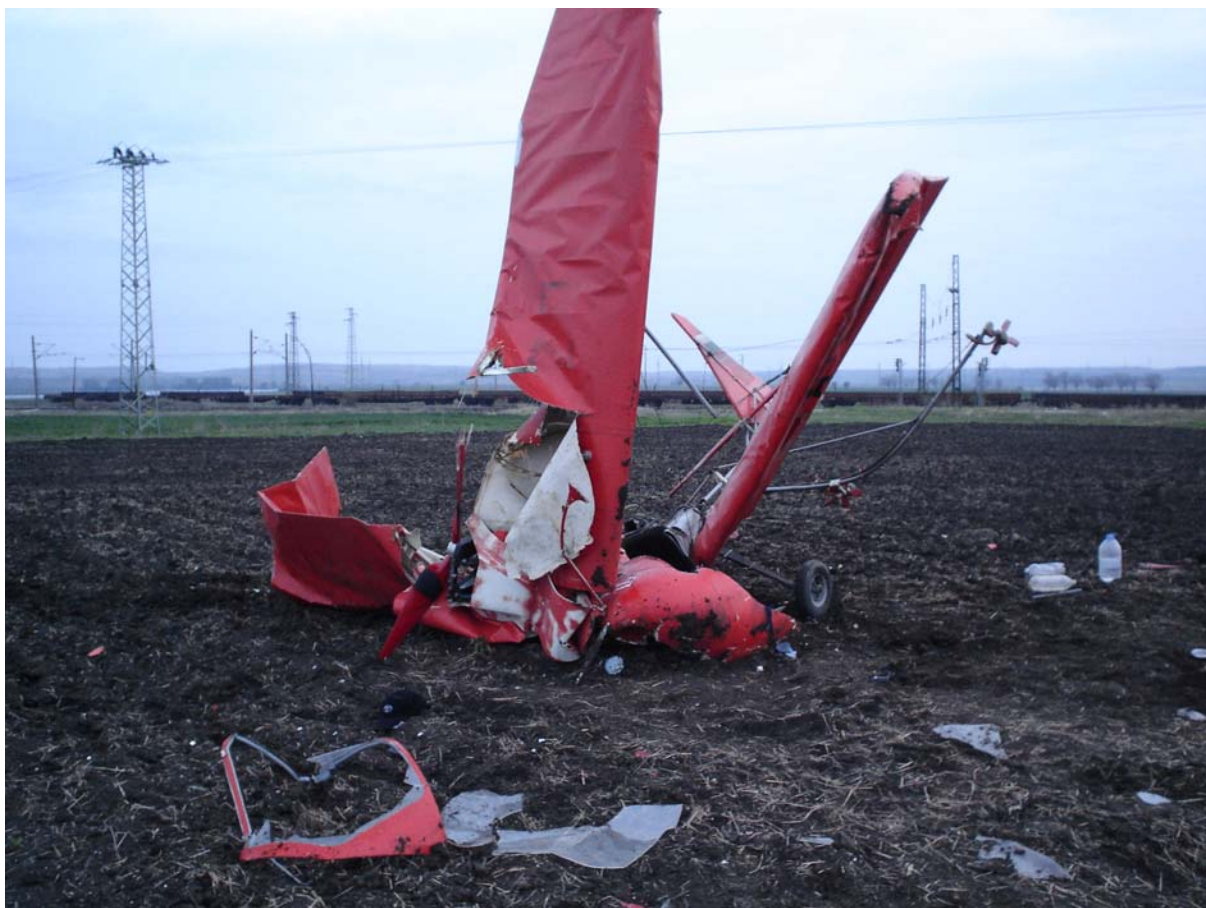
Фиг. 9

**Съпътстващи причини:**

1. Самолетът няма летателна годност.
2. Типът на самолета не е сертифициран за АХР.
3. Пилотът няма свидетелство за правоспособност.
4. Пилотът има медицинска забрана за извършване на летателна дейност.
5. Незаконно извършване на полети за АХР.

**Препоръки за безопасност:**

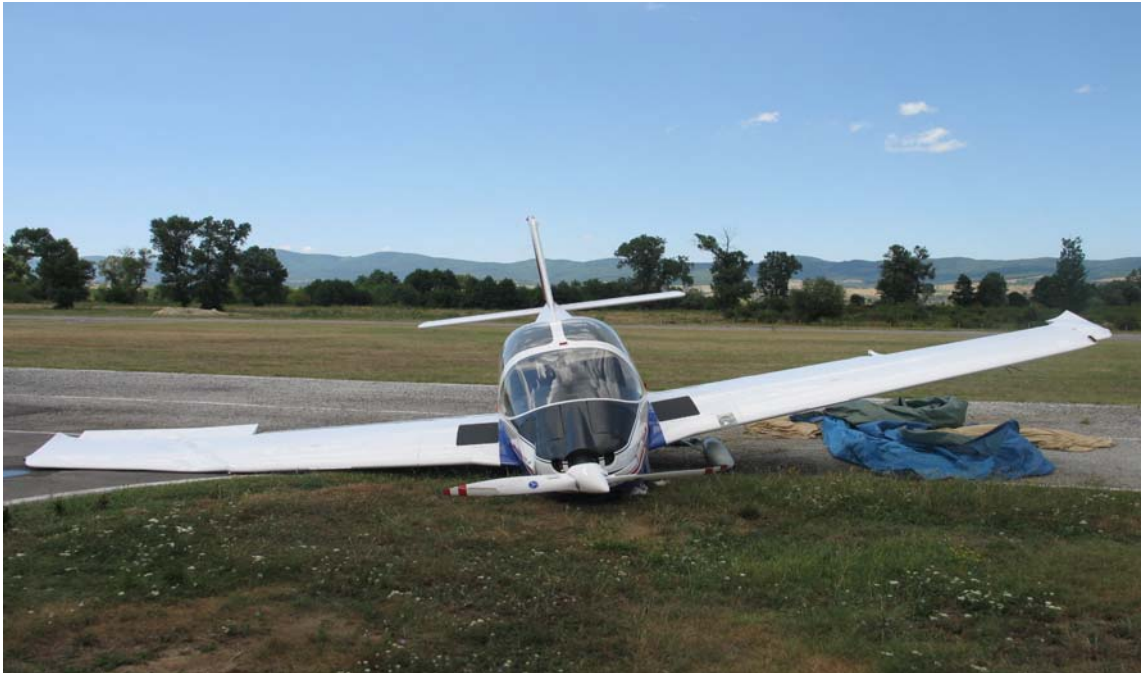
Фиг. 10

На **05.08.2006** г. в 09:25 h КВС на самолет P2002-JF започва засилване на самолета за излитане и изпълнение на тренировъчен полет по кръга на летище „Долна баня”. Пилотът започва излитане от ПИК № 27, без да е създад необходимата, съгласно Ръководството за летателна експлоатация на самолет „P2002-JF”, конфигурация на самолета за излитане - спуснати на 15° клапи - задкрилки. След повдигане на носовото колело и отделянето от пистата, самолетът от височина 2-3 m се отклонява на ляво от курса за излитане и напуска пределите на ПИК. В курс 230° губи височина като опира на грунда с двете колела на основния колесник. След повторно отделяне от земята самолета се срива на ляво крило, след което се установява в курс 130°. На ВС са нанесени значителни щети и повреди. КВС не е получил наранявания.

Общ вид на самолета на мястото на авиационното произшествие е показан на фиг. 10.

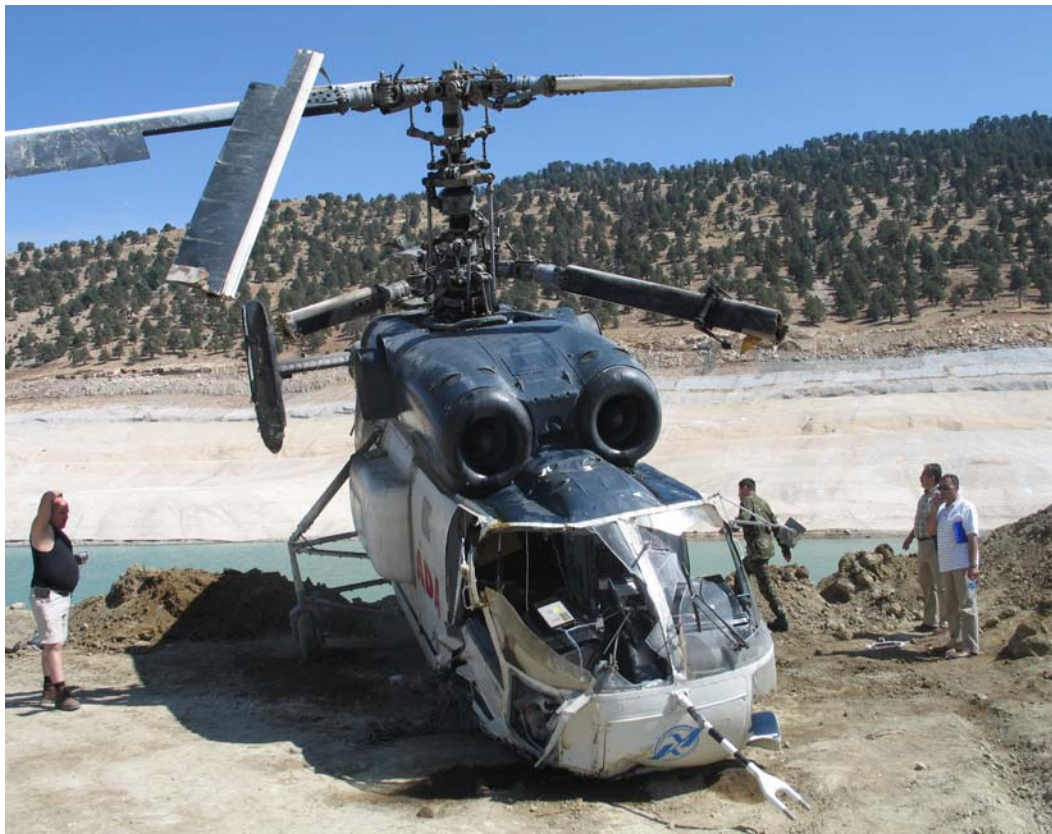
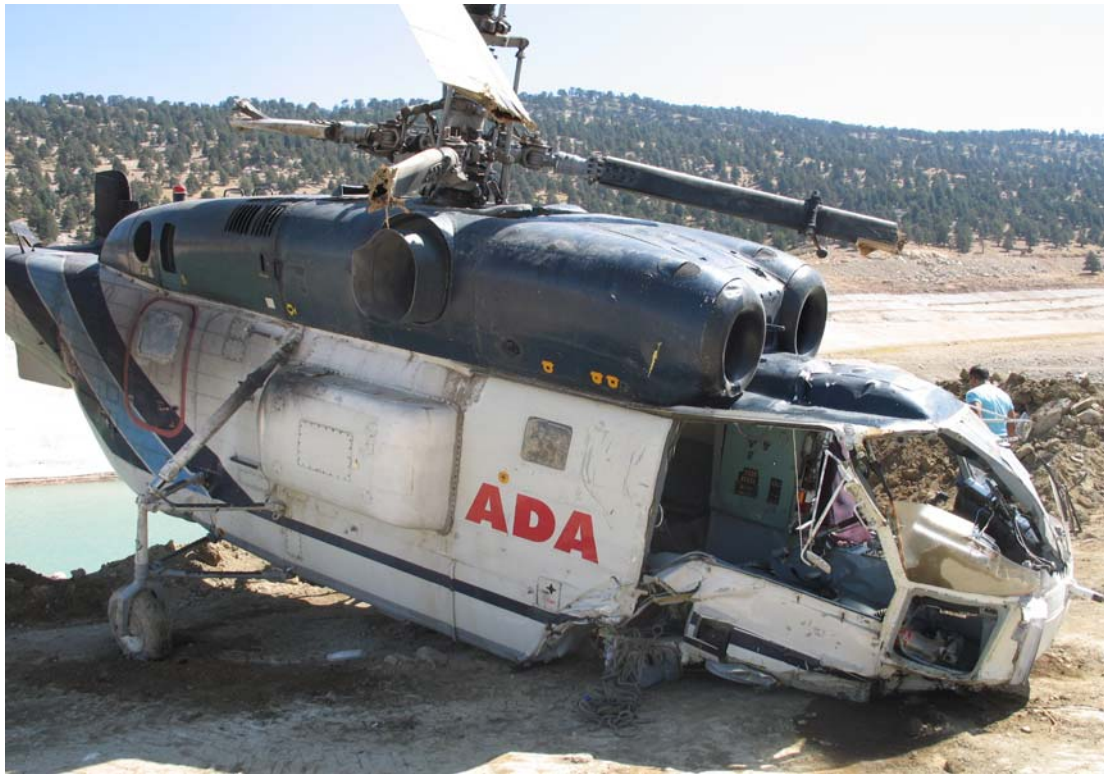
Фиг. 11

На фиг. 11 и фиг. 12 е показан вертолетът на мястото на авиационното произшествие. Той е изваден от водата от турските власти и поставен под охрана на местната жандармерия до пристигане на българската комисия за разследване. След изваждането от водата турските авиационни власти свалят бордния регистратор на полетни параметри 2Т-3М от системата „Тестер – 3У” със сериен № 0659056 и го предават на комисията за разследване при нейното пристигане на мястото на произшествието.

Разрушаване на лопатъчните венци на турбинните стъпала на двигател ТВ3-117ВМА заводски номер 7087894702006, монтиран като десен двигател на вертолет Ка-32АО

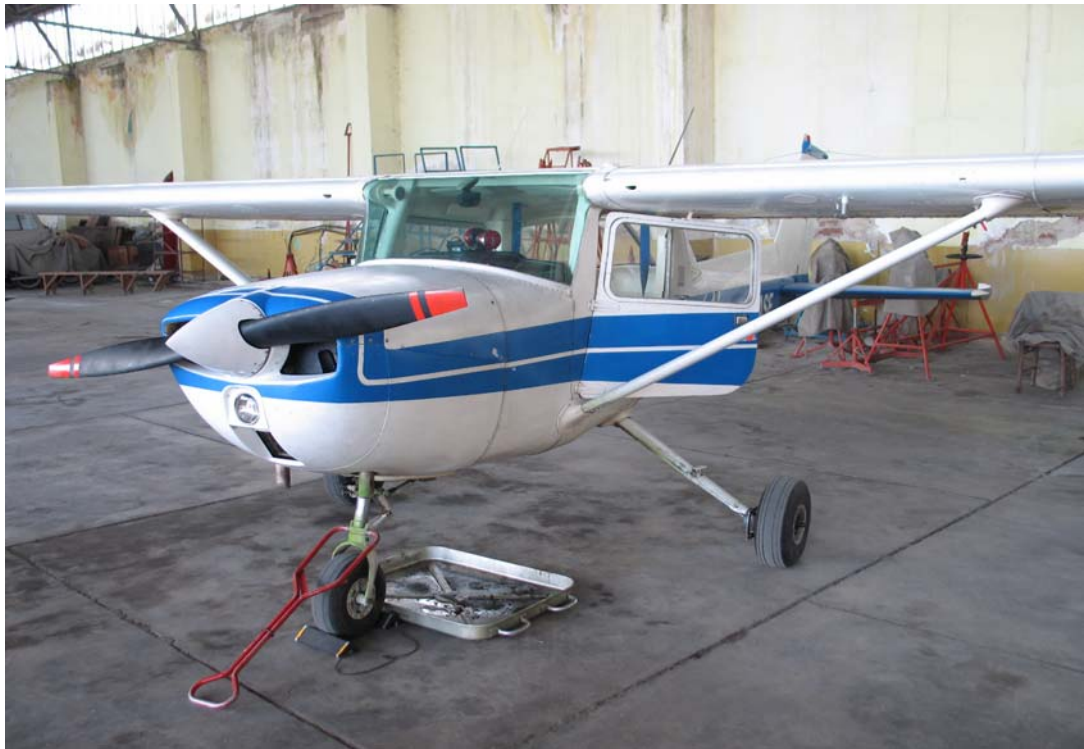
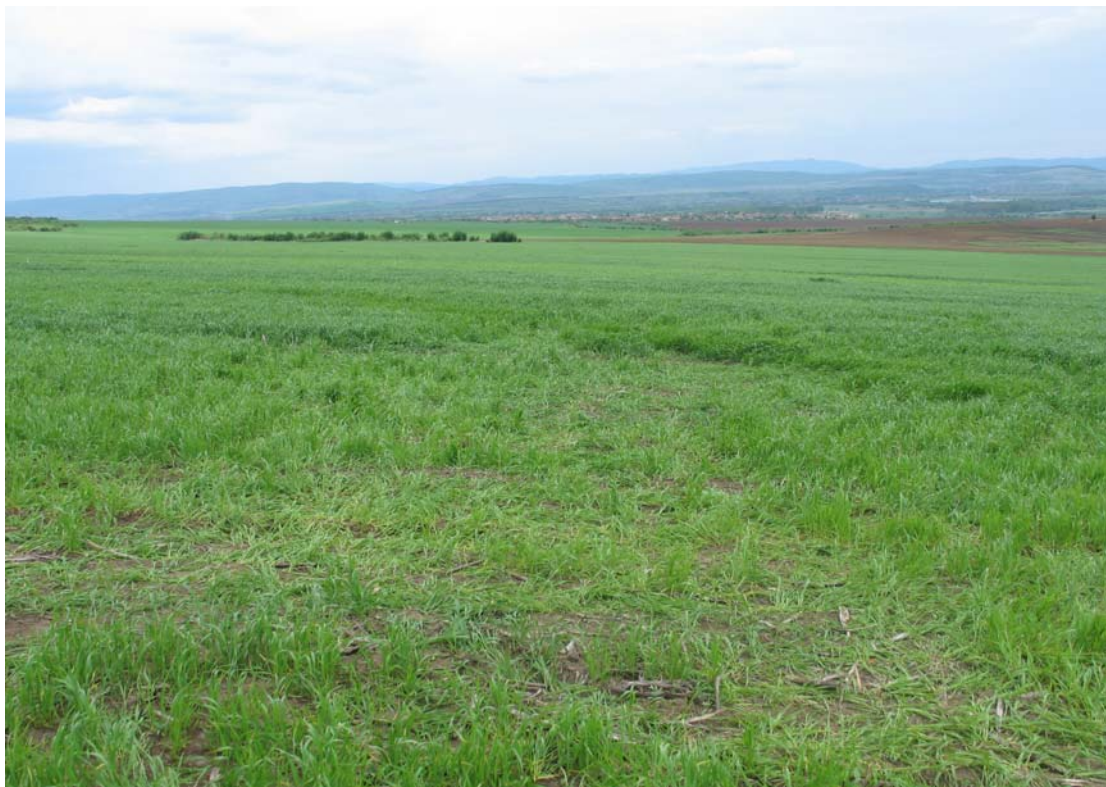
Фиг. 14

**На 17.04.2006 г.** Самолет CESSNA 150L излита за изпълнение на учебно тренировъчни полети по кръга от летище Горна Оряховица в 15:10 местно време. При изпълнение на последния /5-ти/ полет по кръга на правата преди третия завой самопроизволно спира двигателя на самолета. След неуспешен опит за пускане на двигателя във въздуха решението на обучаващия се командир на въздухоплавателното средство е да се изпълни кацане на избрана от въздуха площадка, за което докладва на РП-Кула на ЛЦ ОВД Горна Оряховица. Кацането на избраната от въздуха площадка, нива в района на третия завой на два километра от пистата на летище Горна Оряховица, е без последствия за КВС и самолета. Общ вид на ВС и на мястото на неговото кацане са дадени на фиг. 14 и фиг. 15.

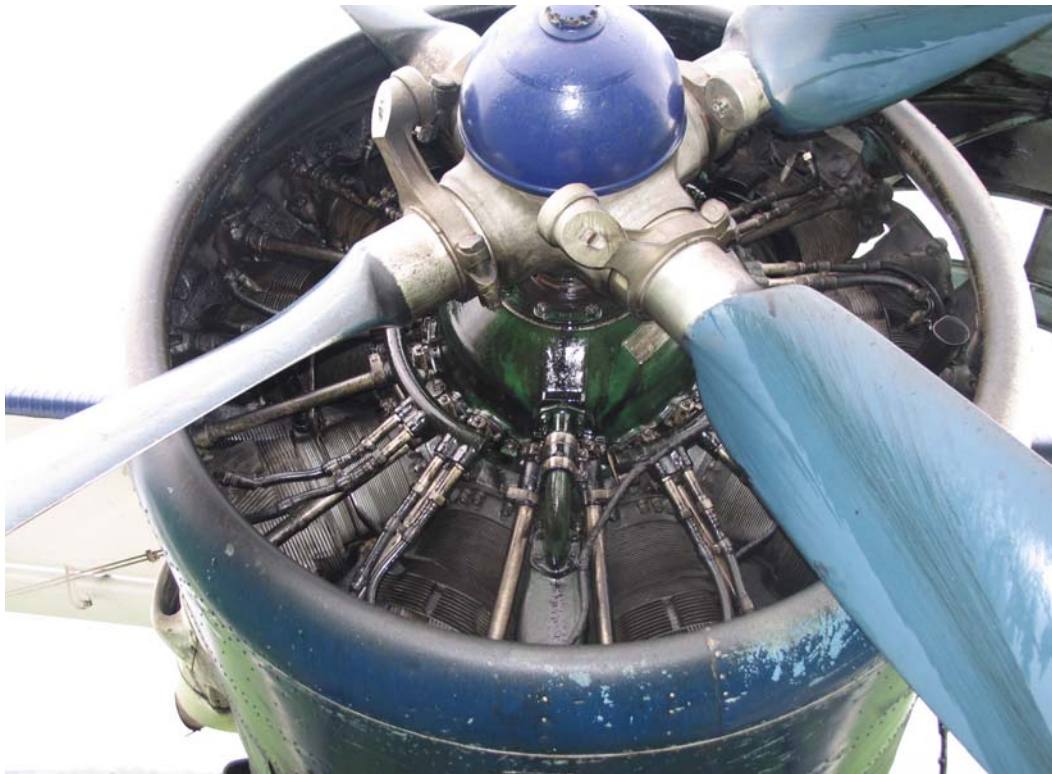
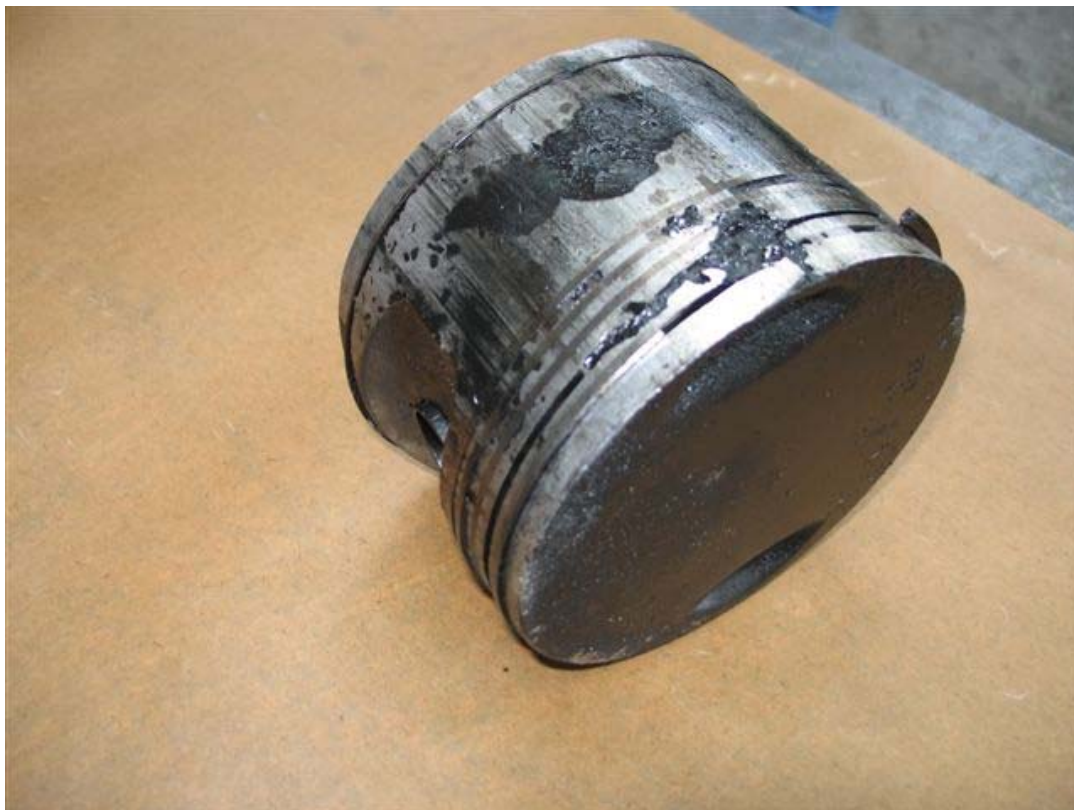
Фиг. 16

На 18.04.2006 г. екипажът на самолет Ан-2, изпълнява полет за извършване на АХР от летателна площадка до с. Ветрино. При изпълнение на работен заход за пръскане с хербициди, КВС констатира повишаване на вибрациите на двигателя, при което преустановява АХР и изпълнява кръг на безопасна височина с цел проверка на работните параметри на двигателя. КВС установява, че честотата на въртене на двигателя не може да се повиши над  $1600 \text{ min}^{-1}$ . Отчитайки отдалечението от площадката за излитане и кацане и препятствията от всички посоки (далекопроводи за високо напрежение) КВС взема решение за кацане в района, в който се намира. Екипажът избира подходяща площадка от въздуха и каца. Общ вид на двигателя на самолета на мястото на сериозния инцидент е показан на фиг. 16. Общ вид на задралото бутало е показан на фиг. 17.

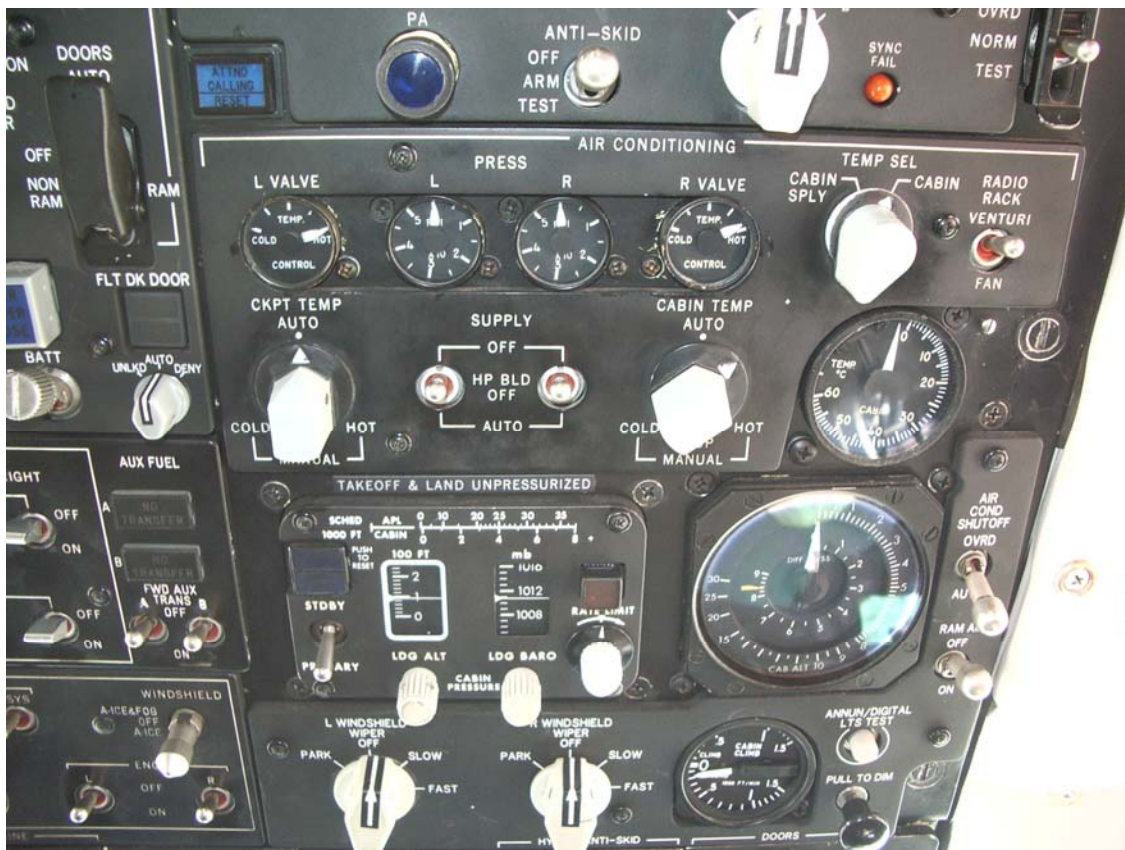
Фиг. 18

На 28.05.2006 г. в 12:04h UTC самолет MD-82, излита за чартърен полет Варна – Дрезден с 16 пътника на борда. Екипажът набира полетно ниво (FL) 300 в 15:19h. Непосредствено преди напускане на района за полетно информационно обслужване Букурещ в 15:34 h светва сигнализация червена лампа „MASTER WARNING”, „CABIN ALT”, придружени от звуков сигнал. Задействат се (падат) кислородните маски в пътническата кабина. Командирът поставя кислородната си маска, нарежда на втория пилот да постави също своята и започва незабавно снижение с отклонение 15<sup>0</sup> на дясно от курса, с разрешение на Букурещ контрол, до полетно ниво 90. На полетно ниво 140 иска разрешение за полет обратно до Варна на полетно ниво 90, получава разрешение и от този момент полетът протича нормално. Командирът разпорежда на втория пилот да действа в съответствие с изискванията на „QRH” при възникналата разгерметизация. Вторият пилот прави опити за ръчно затваряне на клапата за изпускане на кабинното налягане. Кабинният състав поставя кислородните си маски и помага на пътниците да направят същото. Командирът информира пътниците за възникналата ситуация и за връщането на летище Варна. Няма последствия за пътниците, екипажа и самолета.

На фиг. 18 е показан панела за управление на системата за кондициониране на самолет MD-82.
