# МИНИСТЕРСТВО НА ТРАНСПОРТА

## ГОДИШЕН АНАЛИЗ НА АВИАЦИОННИТЕ СЪБИТИЯ И БЕЗОПАСНОСТ НА ПОЛЕТИТЕ ЗА 2008 г.

РАЗСЛЕДВАНЕ НА ПРОИЗШЕСТВИЯ ВЪВ ВЪЗДУШНИЯ,  
ВОДНИЯ И ЖЕЛЕЗОПЪТНИЯ ТРАНСПОРТ

## Годишен анализ на авиационните събития и безопасност на полетите за 2008 година

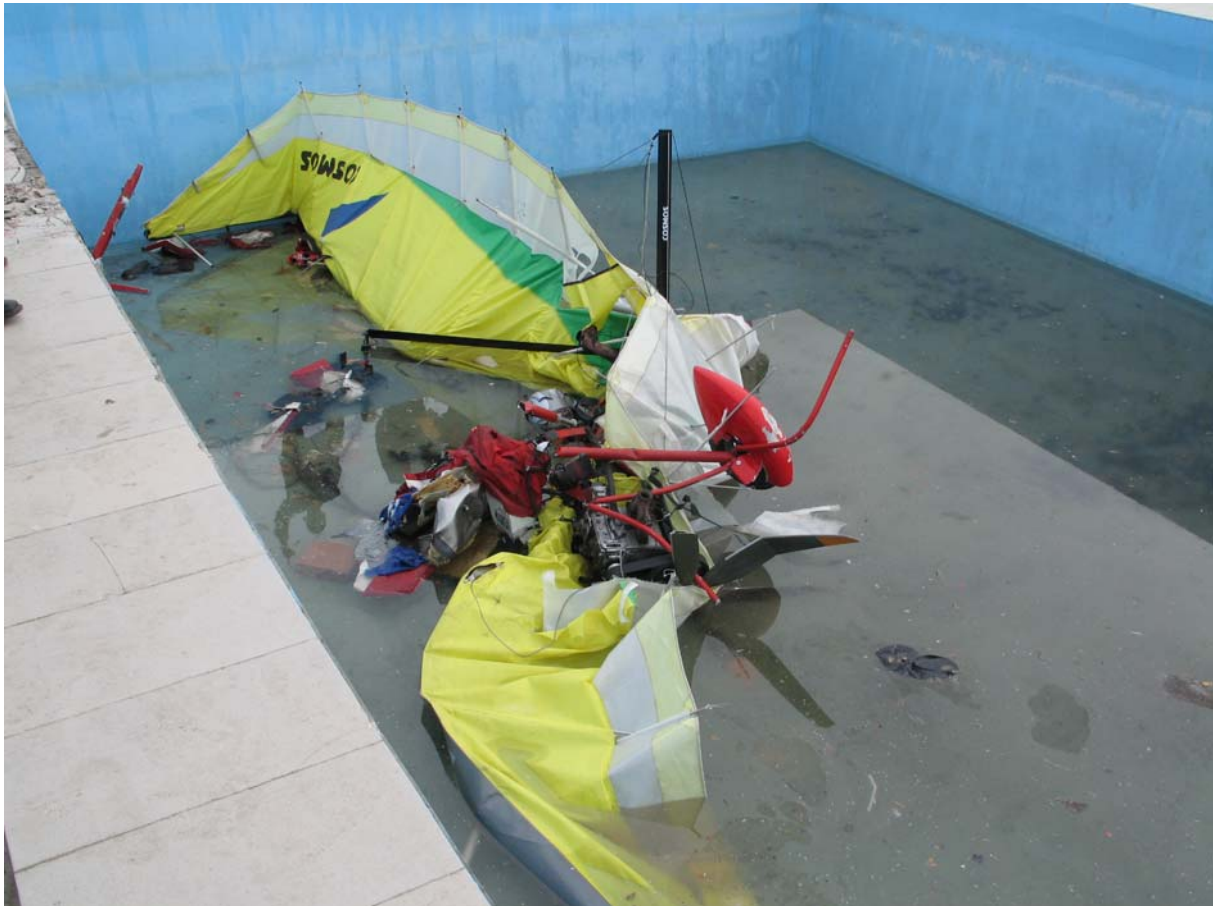
**Фиг. 4**

сглобява мотоделтапланера, зарежда го с гориво и извършва оглед за готовността за полет. Около 14 h пилотът и пътникът излитат с мотоделтапланера. При излитането и двамата са с поставени предпазителни колани и шлемове. В съответствие с начертана схема от очевидец след излитането пилотът изпълнява кръг над летището, след което, след ляв завой на  $90^0$ , лети в югозападна посока до достигане на траверса на града и след ляв завой отново на  $90^0$  лети към града в посока югоизток.. Двама очевидци ясно чуват работата на двигателя. Очевидците виждат мотоделтапланера, летящ на височина около 80...100 m, след ляв завой с последващо хоризонтиране, със силно наклонен към земята нос, от порядъка на  $45...50^0$  да пикира стръмно към земята. Свидетелите не отбелязват никакво видимо изменение в конфигурацията на мотоделтапланера. Мотоделтапланерът се разбива в малък басейн. Пилотът и пътникът загиват. На фиг. 4 е показан мотоделтапланера на мястото на авиационното произшествие.

Разследването установи, че авиационното произшествие е възникнало и реализирано поради следната **основна причина:**

**Техника на пилотиране при маневриране на малка височина на пилота, несъобразена с фактическото натоварване на ВС, предизвикала аеродинамичен срив и последващо стръмно пикиране с развитие на ситуацията до катастрофална.**

1. Липса на организация и контрол на летателната дейност с мотоделтапланери.
2. Несъответстващо с конструктивните възможности на мотоделтапланера полетно натоварване.
3. Пилотирацията пилот няма теоретичен курс за подготовка, няма курс за летателна подготовка и съответстващ лиценз.

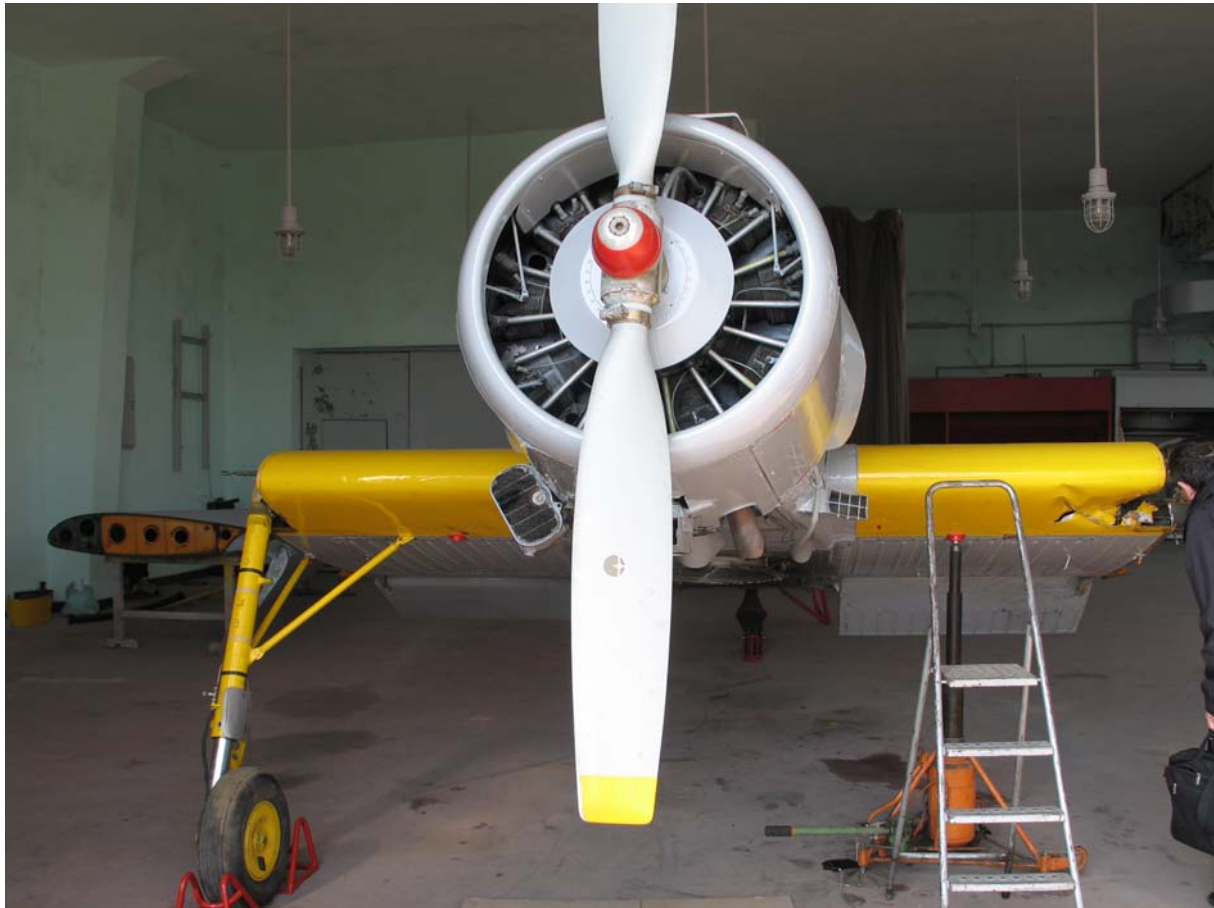
Фиг. 5

Самолетът излиза на грунда. Лявата основна стойка среща камък и се разрушава. Самолетът се накланя наляво, лявото полукрило среща земята и получава значителни деформации. В това положение самолетът спира. КВС напуска самолета без наранявания. ВС е получило значителни повреди. На снимката на фиг. 5 е показано ВС след преместването му от мястото на авиационното произшествие.

Разследването установи, че авиационното произшествие е възникнало и поради следната **основна причина:**

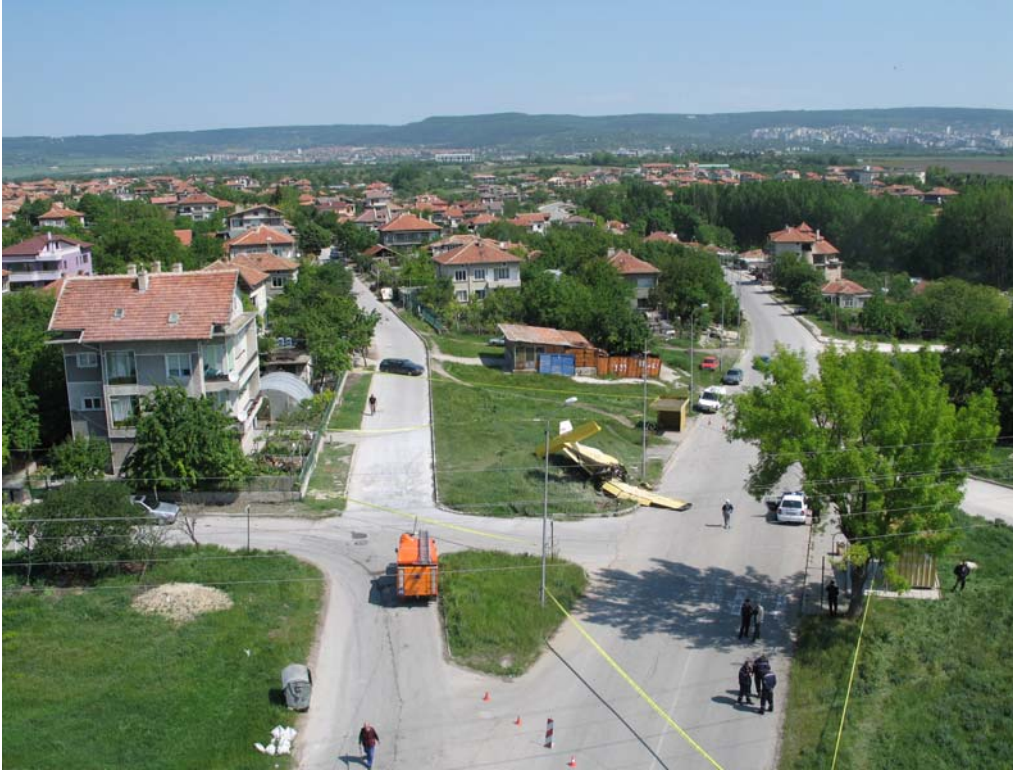
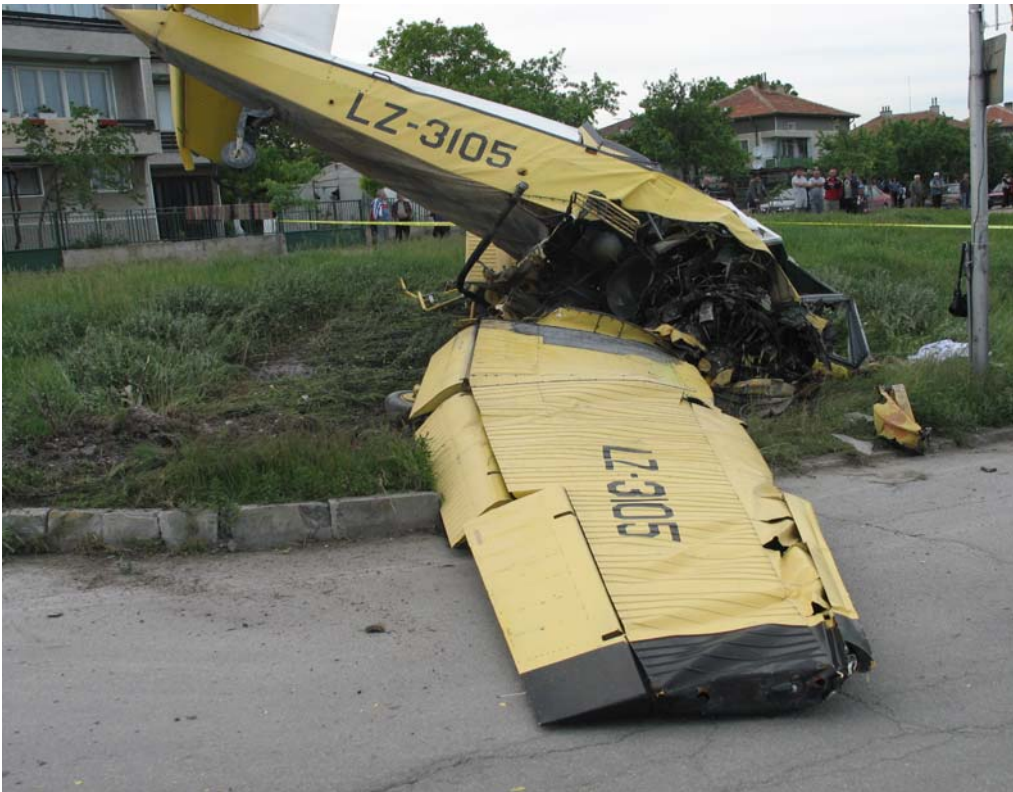
На 14.05.2008 г. в 14:57:02 h местно време самолет Z-37A с регистрация LZ-3105, собственост на авиационен оператор (АО) „Симек Еър” ООД, излита от временна летателна площадка „Константиново” за изпълнение на авиохимическа работа, пръскане в района на село Тополи, област Варна. В 15:00:27 h пилотът докладва на ръководител полети (РП) на летищна контролна кула (ЛКК) Варна за достигане на село Тополи. Секунди след това самолетът пада почти вертикално в тревиста площ в южния край на селото. Пилотът загива. ВС е напълно разрушено. На фиг. 6 и 7 е показано ВС на мястото на авиационното произшествие.

Разследването установи, че авиационното произшествие е възникнало поради следната **основна причина:**

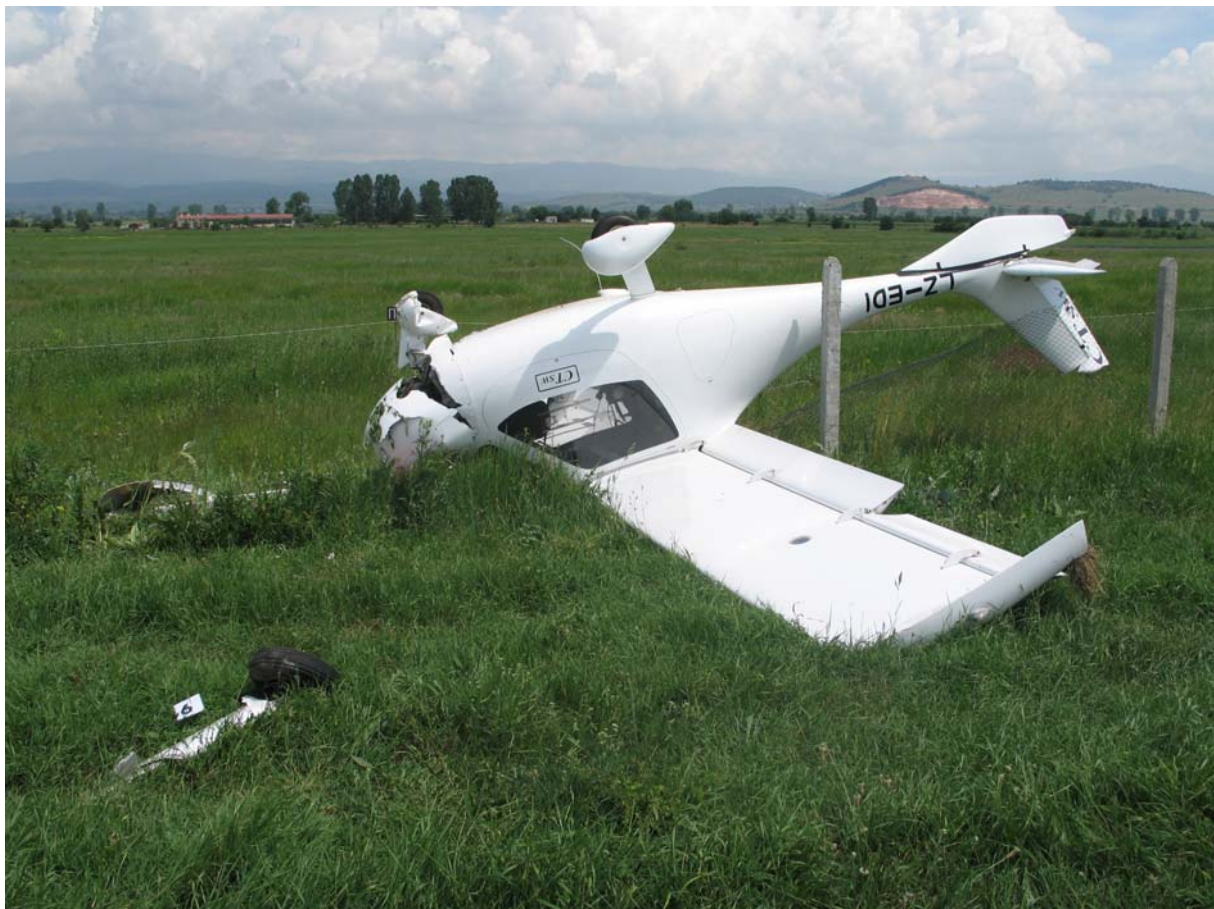
**Фиг. 8**

На 06.06.2008 г. в 09:28 h местно време свръхлек самолет CTsw с регистрационен № LZ-EDI на авиационен оператор „Еър Спорт” ООД, изпълняващ учебен полет от летище Лесново излиза в ляво от пистата за излитане и кацане (ПИК) и се удря в периметровата оградата на летището. Пилотът е със счупена кост от ходилото на левия крак. ВС е разрушено. На фиг. 8 е показано ВС на мястото на авиационното произшествие.

1. В Програмата за летателна подготовка, тренировки и проверки на летци пилоти на малки ВС, одобрена на 13.08.2004 г. от ГД „ГВА” при МТ, упражнение № 6 не е предвидено обучение за прекратяване на излитането.

2. АУЦ „Еър Спорт” ООД няма утвърдена от ГД „ГВА” методика за обучение със специфичните особености на типовете ВС.

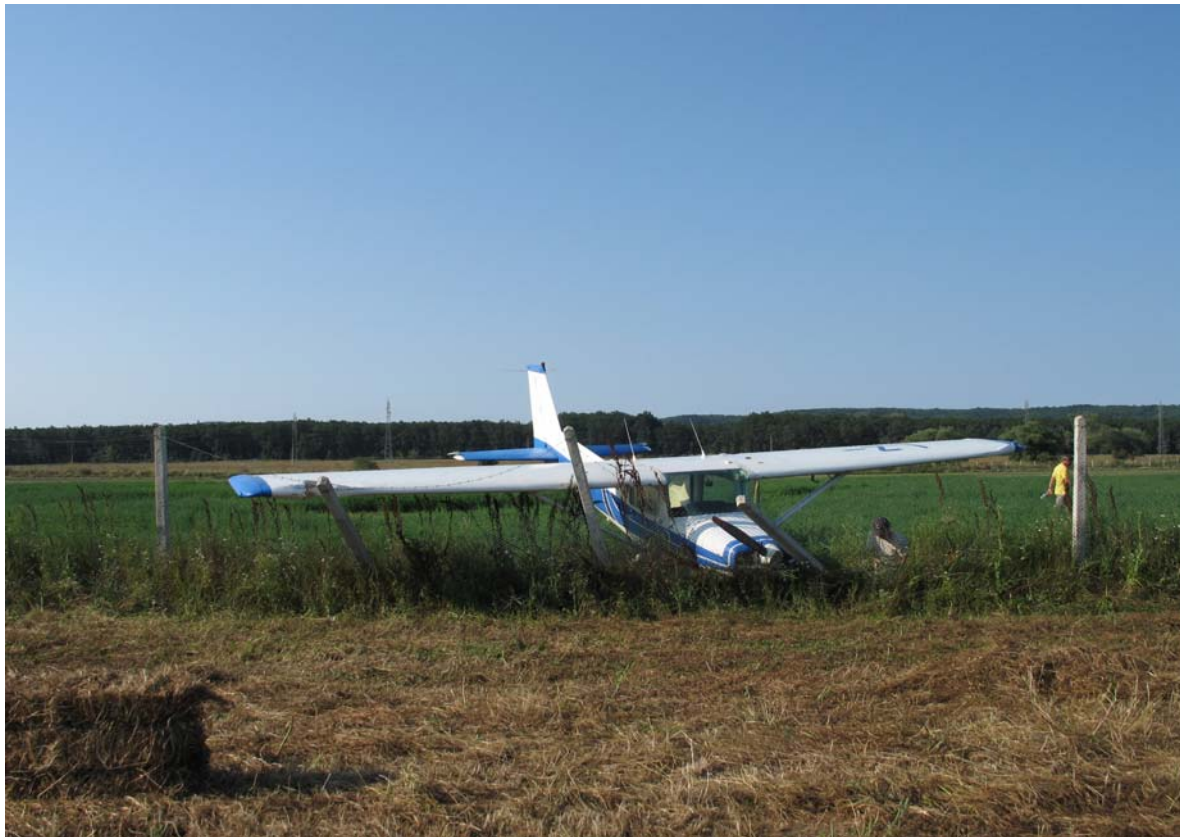
Фиг. 9

На 30.06.2008 г. в 09:50 h местно време самолет Cessna 150L с регистрационен № LZ-ASF на авиационен оператор „Еър Скорпио” ООД, изпълняващ учебен полет от летище Приморско излиза в ляво от пистата за излитане и кацане (ПИК) и се удря в периметровата оградата на летището. Пилотът е без наранявания. ВС е получило сериозни повреди. На фиг. 9 е показано ВС на мястото на авиационното произшествие.

На основание установените факти и направения анализ, комисията прави извода, че авиационното произшествие е възникнало и реализирано поради следната основна причина:

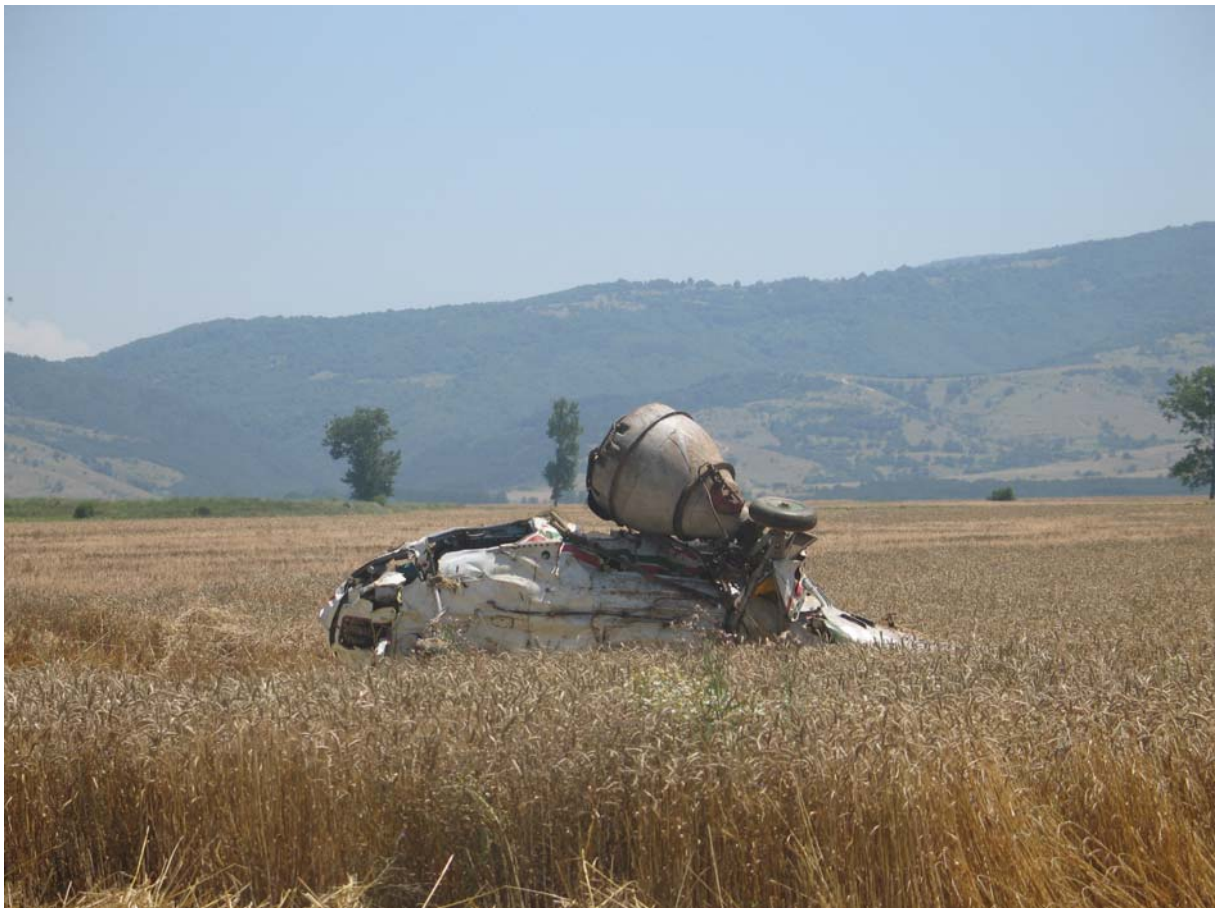
**Фиг. 10**

На 07.07.2008 г. вертолет Ми-2, рег. № LZ-MIC, собственост на авиационен оператор (АО) ЕТ „Ер Конкорд - Ганчо Даскалов”, изпълнява полет от летище Горна Оряховица до село Крайници, община Дупница, с междинно кацане на временна летателна площадка до село Голяма Брестница за дозареждане с гориво. Поради повреда на изпратената цистерна, вертолетът не дозарежда гориво и продължава полета към с. Крайници. В момент в който КВС наблюдава визуално временната летателна площадка Крайници, спират почти едновременно двата двигателя на вертолета. При спирането на двигателите вертолетът е в режим на снижение с около 1 m/s, има хоризонтална скорост около 130...140 km/h и височина на полета 40..50 m над терена. КВС взема решение да кацне директно пред себе си, като вижда, че се намира над обработваема площ, но не може да оцени състоянието на терена пред него, започва да намалява хоризонталната скорост, като притегля лоста за управление към себе си. Преценява, че вятърът е отпред и отляво и прави лек завой наляво за да кацне срещу вятъра. Последва удар в терена при който вертолета се разрушава, пилотът изпада от кабината на 2...3 m преди окончателното спиране на деформираното тяло на вертолета. Пилотът е получил счупване на ляв крак, пет ребра от лявата страна и други травми. На фиг. 10 е показан вертолета на мястото на авиационното произшествие.

На основание на установените факти и направения анализ Комисията за разследване на авиационното събитие прави извода, че авиационното произшествие е реализирано поради следната **основна причина**:

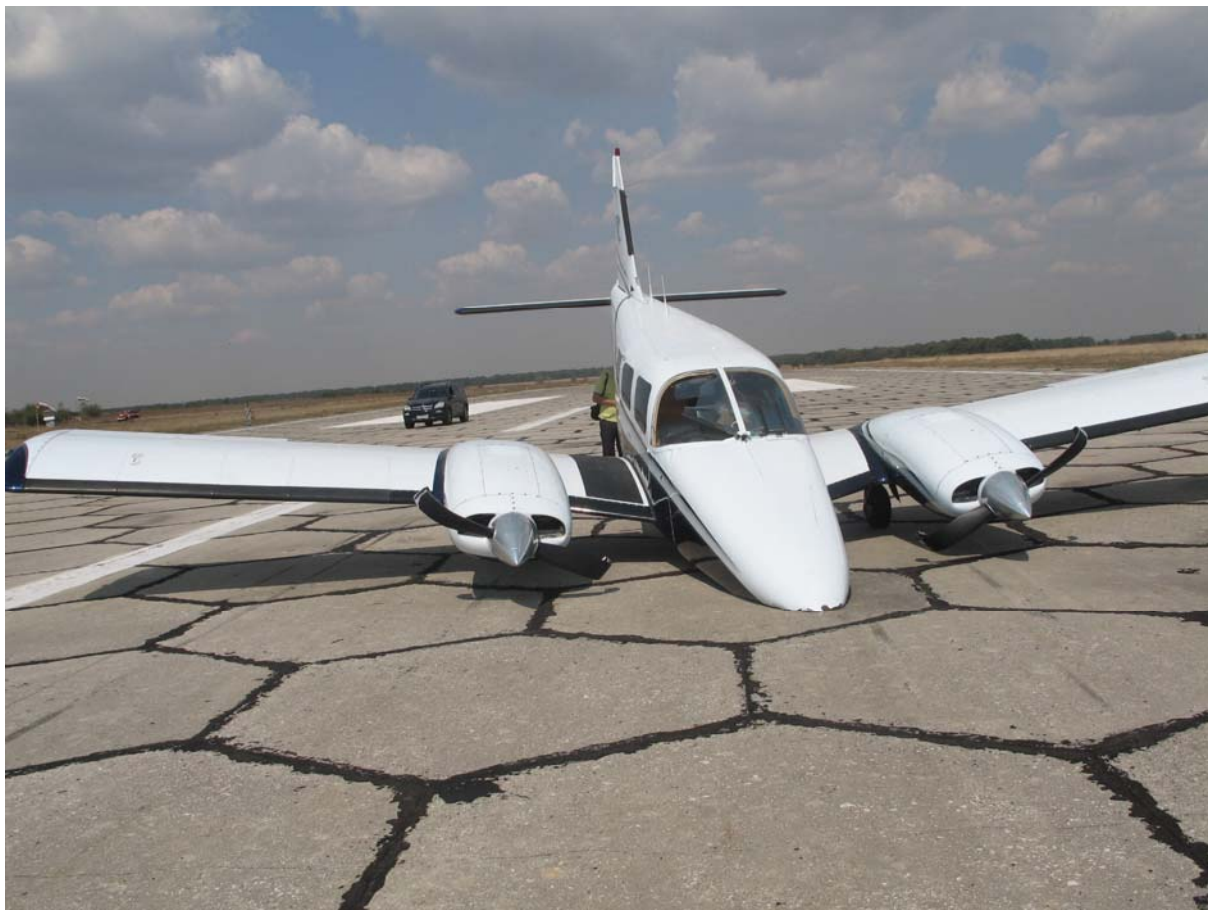
**Фиг. 11**

**Разрушаване на фермата за закрепване на стойката на носовия колесник поради наличие на корозия по вътрешната повърхност на тръбите от конструкцията на фермата.**

1. Пилотът собственик да коригира Програмата за техническо обслужване на ВС, като отстрани посочените в т. 2 и т. 4 нередности.
2. АО „ЕР БАН” да коригира Програма за техническо обслужване на въздухоплавателни средства на АО „ЕР БАН” в частта за самолет Piper PA 34-200T, като отстрани посочените в т. 2 и т. 4 нередности.

3. Пилотът собственик да предвиди в техническия борден дневник на ВС графа за записване на излетната маса.

4. Производителят Piper Aircraft Corporation да оцени възможността за определяне на инспекция за контрол за корозия на вътрешните повърхности на тръбите от фермата за закрепване на стойката на носовия колесник с използване на неразрушаващ контрол или въведе ресурс на фермата в календарен срок.

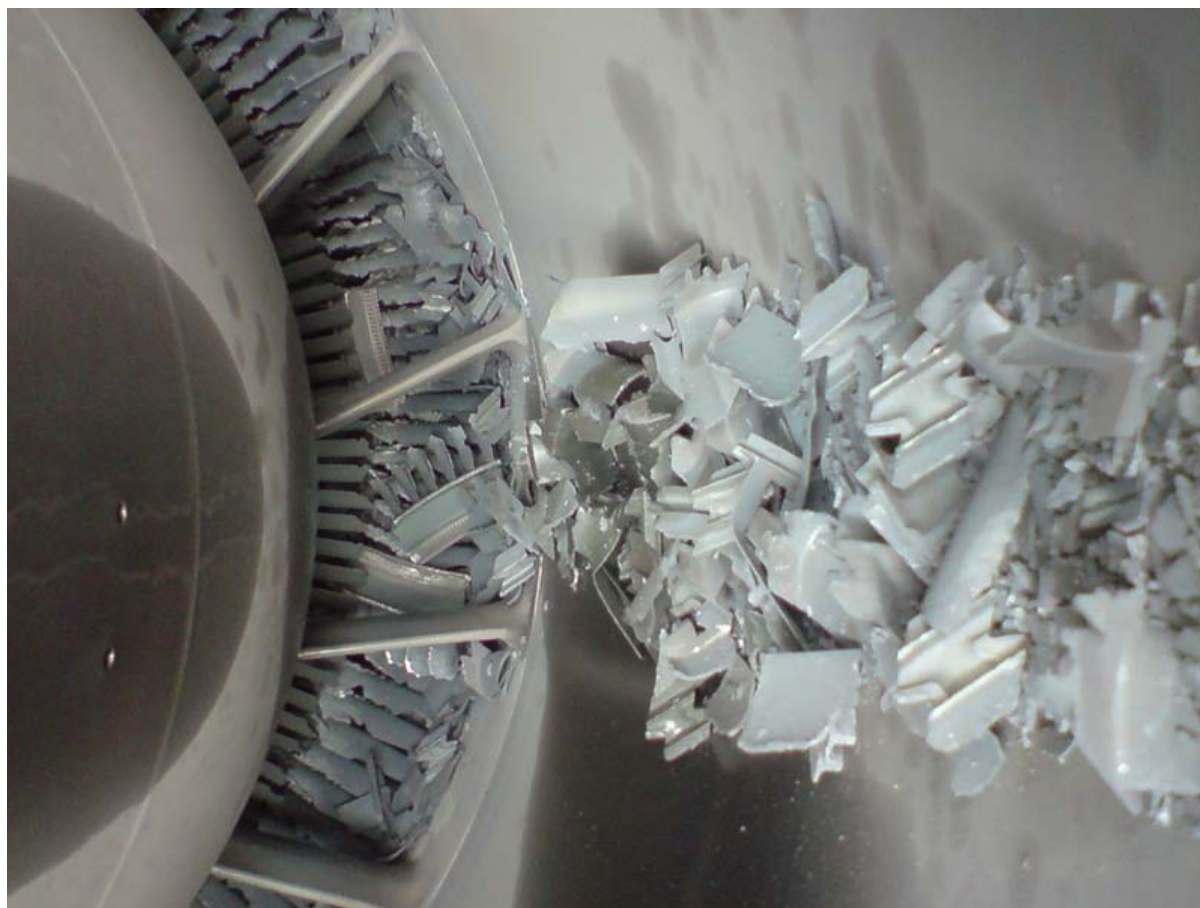
Фиг. 15

Обучаемият втори пилот уведомява Истанбул-Контрол, че имат проблем с един двигател на ВС и иска снижение. Истанбул-Контрол разрешава снижение с отклонение наляво от трасето, което командирът изпълнява и дава команда „ECAM actions”.

Обучаемият втори пилот започва изпълнението на действията изписани на ЕСАМ дисплея, но по време на изпълнението на тези действия се появява ново съобщение „ENG 1 fail” при което по указание на командира обявява „MAYDAY” и продължава с изпълнението на действията съгласно „ЕСАМ actions”. Истанбул предлага кацане на полоса за излитане и кацане 06 (ПИК 06), но ЕВС иска ПИК 36R като по-удобна за момента и иска зона за погасяване на височината. Кацането на ПИК36R на летище Истанбул е без последствия за пътниците, екипажа и самолета. На земята е констатирано разрушение на турбината за ниско налягане на двигател № 1. На фиг. 15 е показано разрушението на турбината. Двигателят е свален и изпратен в ремонтна база. Разследването все още не е завършило.
