**РЕПУБЛИКА БЪЛГАРИЯ**  
**МИНИСТЕРСТВО НА ТРАНСПОРТА**

**СПЕЦИАЛИЗИРАНО ЗВЕНО ЗА РАЗСЛЕДВАНЕ НА**  
**АВИАЦИОННИ СЪБИТИЯ**

**ГОДИШЕН АНАЛИЗ ПО БЕЗОПАСНОСТТА**  
**НА ПОЛЕТИТЕ И АВИАЦИОННИТЕ**  
**СЪБИТИЯ ЗА 2005 г.**

София, 2006 г.

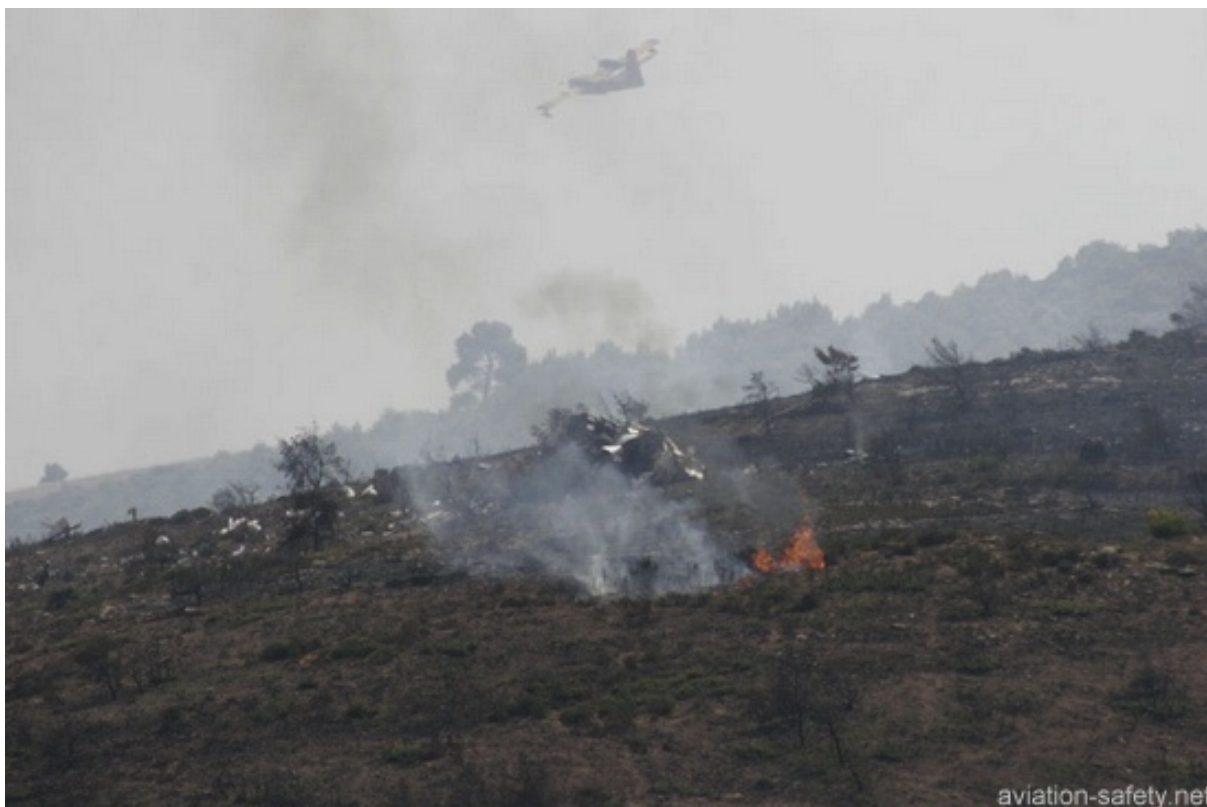
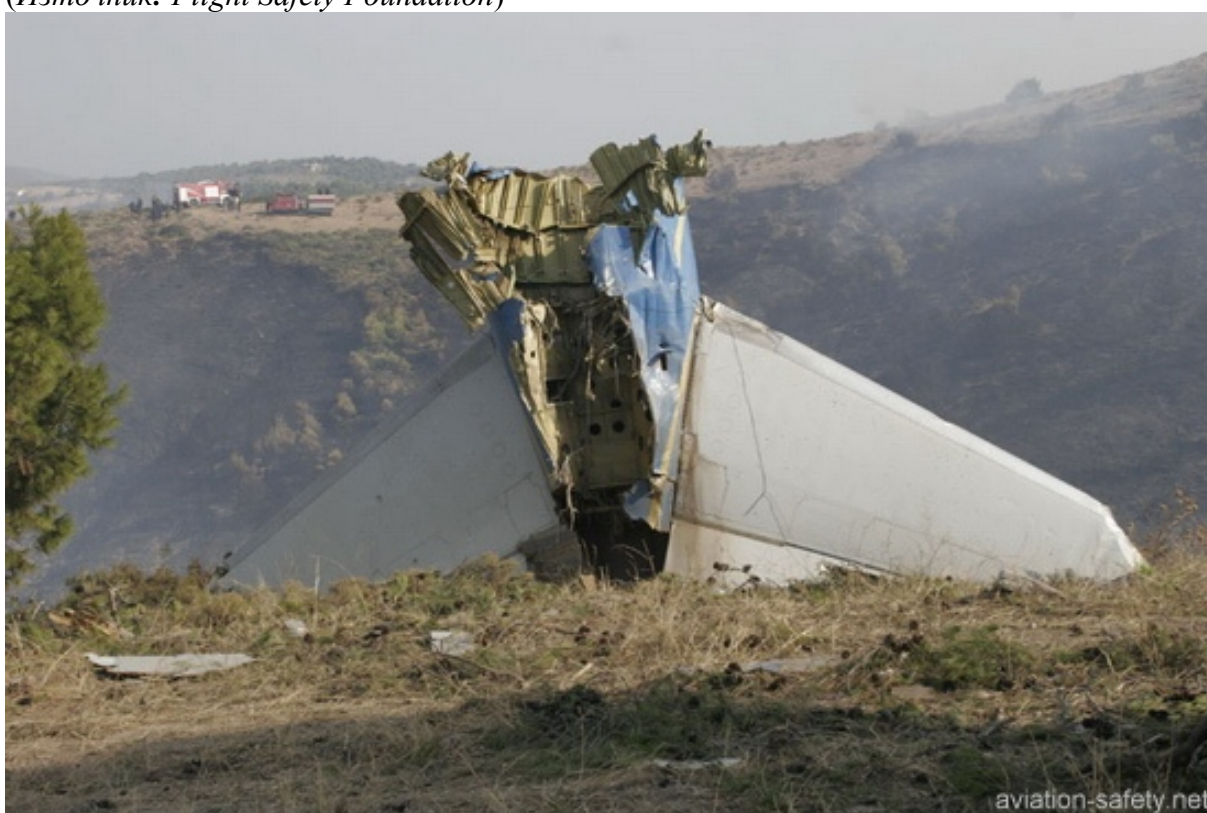
**На 14 август 2005 г.** самолет Boeing 737-300 на кипърската авиокомпания Helios Airways се разбива в района на Граматикос, преди кацане на летището в Атина. Загиват всички 115 пътници и 6-членен екипаж. Част от отломките на самолета са показани на фиг. 2 и фиг. 3

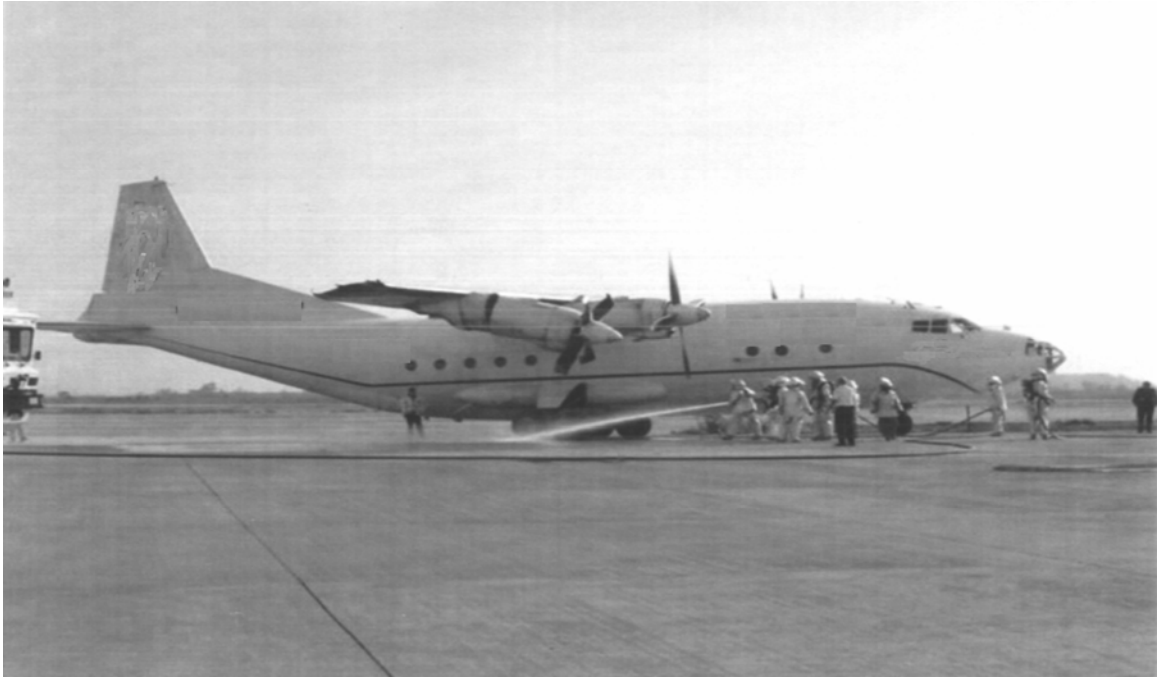
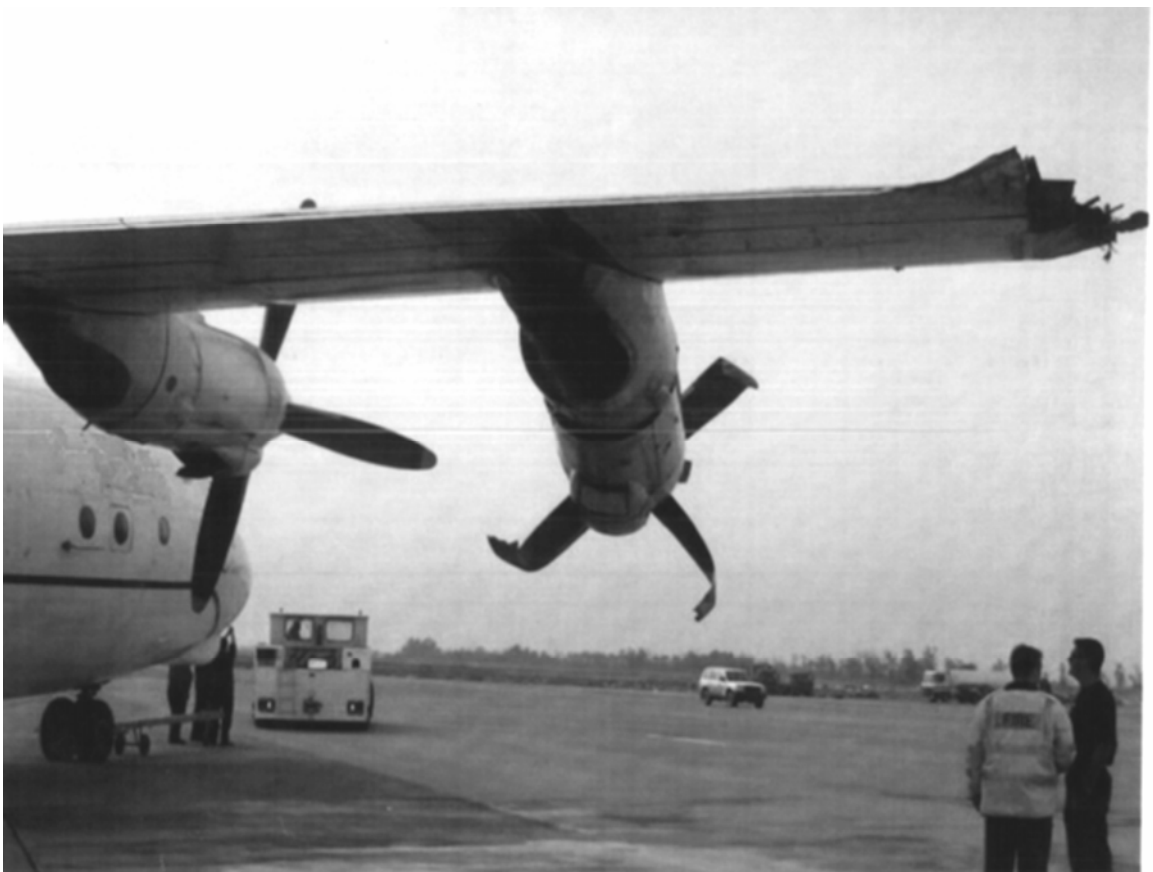
В резултат на удара крайната конзолна част на дясното полукрило е откъсната, деформирани са витлото и възлите за окачване на четвърти двигател, спукана е дясна външна гума на десен колесник. Общ вид на ВС на след установяването му на стоянка и снимка на дясното полукрило са показани на фиг. 5 и фиг. 6.

Липса на установена процедурна схема за изпълнение на визуален заход за кацане, отчитаща действащите ограничения на летище Багдад и определяне възможността за комплексно използване на бордните и летищните навигационни средства за контрол на мястото на самолета и „стабилизиране” на визуалния заход в крайната му фаза, довели до грешка при определянето на полосата за кацане, неправилно решение на командира на самолета за продължаване изпълнението на захода за кацане и кацане.

- Да се разработи процедурна методическа схема за изпълнението на стабилизирани визуални заходи за кацане на летище Багдад, като се отчетат наложените и действащи ограничения. За характерните етапи от захода и кацането да се посочат направените разчети и необходимите полетни параметри. Схемата да отразява и реда за изпълнение на заход и кацане в сложни метеорологични условия с долна граница и видимост с параметри по-ниски от посочените в Наредба №2/10.03.1999 г. за правилата за полети на министерство на транспорта, определяща условията за кацане във VMC. На схемата трябва да бъде обозначена секторната диаграма на MSA.

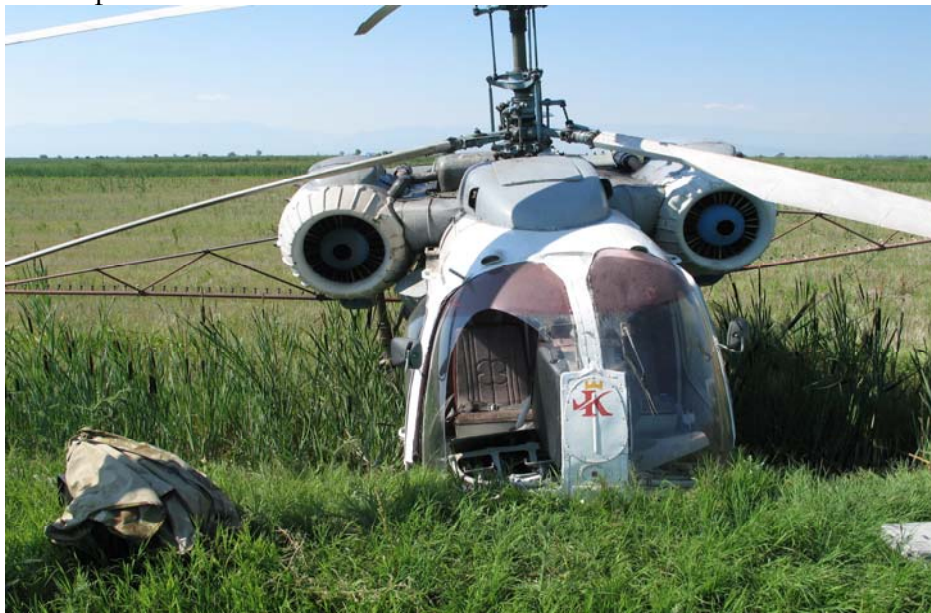
Фиг. 7

На 15.06.2005 г. командирът на вертолет Ка-26, изпълнява осми полет за АХР за деня. След зареждане с хербициди излита от временна летателна площадка в землището на с. Пищигово, прелита за обработка на царевичен блок и преди да започне изпълнение на работни заходи на вертолета се самоизключва левият двигател. Височината на полета е 20...25 m. Командирът прави неуспешен опит да изхвърли товара и извършва принудително кацане по самолетному (с изтъркаване) на избрана от въздуха площадка. Разрушени са носовите стойки на колесника, предната долна част на кабината на вертолета и остъклението. Командирът остава невредим. Повредите по ВС са показани на фиг. 7.

Нарушаване на експлоатационни изисквания, свързани с обслужването на вертолета довели до самоизключване на левия двигател в полет поради заклиняване на коляновия вал и последвал отказ на системата за аварийно изхвърляне на химикала.

1. Извънредна еднократна проверка на маслените филтри на двигателите за наличие на стружки и контрол на състоянието на маслото. Проверката да бъде отразена в месечната книжка на вертолетите.

2. Извънредна проверка за функциониране на системата за аварийно изхвърляне на товара. Проверката да бъде отразена в месечната книжка на вертолета.

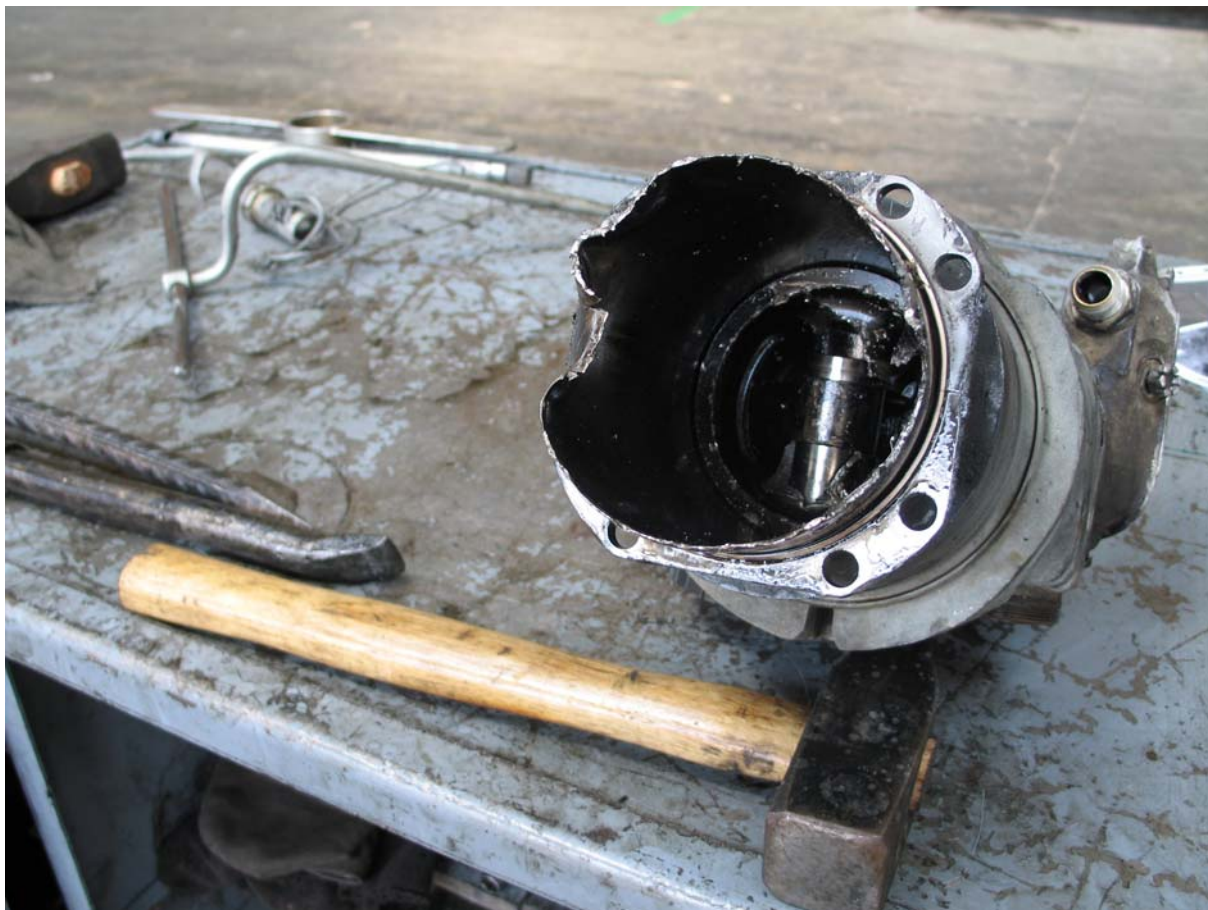
Фиг. 8

Уморно разрушаване на ушите на буталния болт на девети цилиндър в резултат на:

1. Преразпределение на натоварването поради неправилен монтаж на буталния болт в ремонтното предприятие или вероятно износване на тапата на същия.

2. Експлоатация на двигателя с гориво не предписано от производителя и не съответстващо на стандарта за авиационен бензин.

3. Занижаване на пролетяното време и свързаното с това нарушаване на системата за техническо обслужване.

Разрушенията по девети цилиндър са показани на фиг. 8.

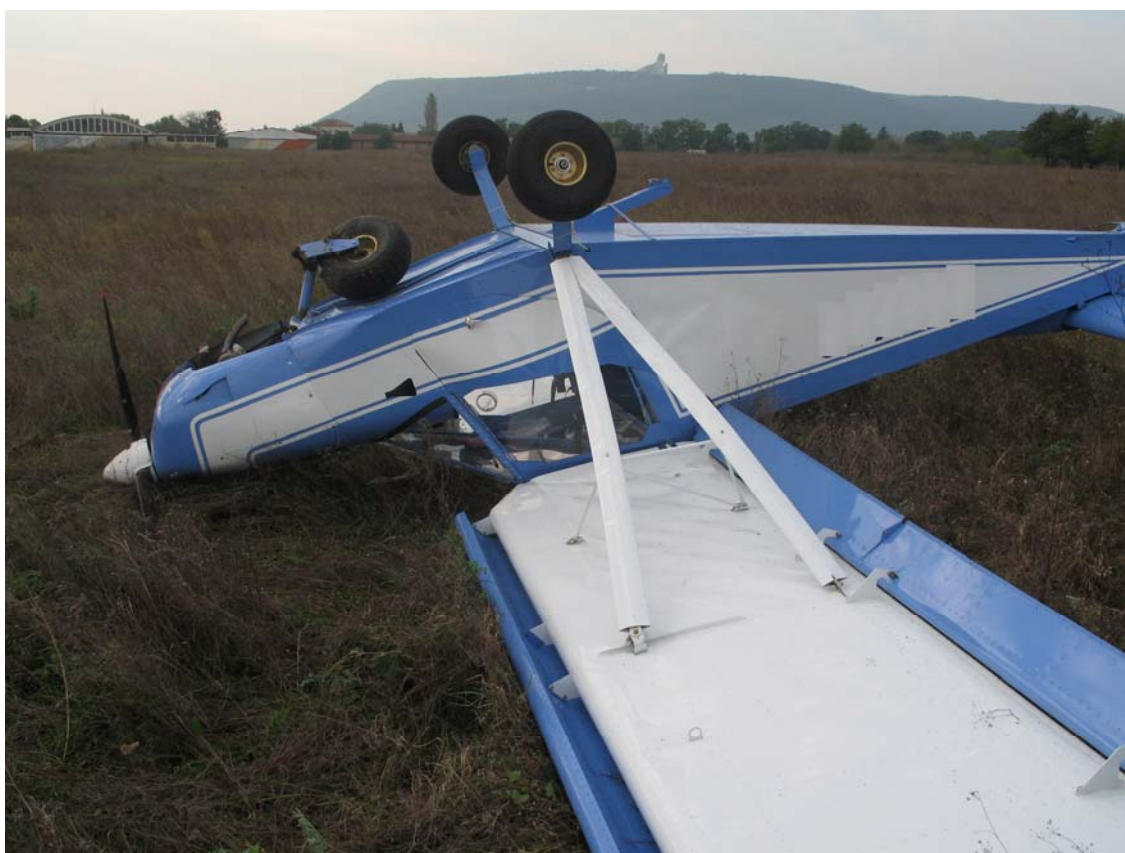
Фиг. 9

Самолетът е получил значителни повреди.

Общият вид на самолета на мястото на авиационното произшествие е показан на фиг. 9.

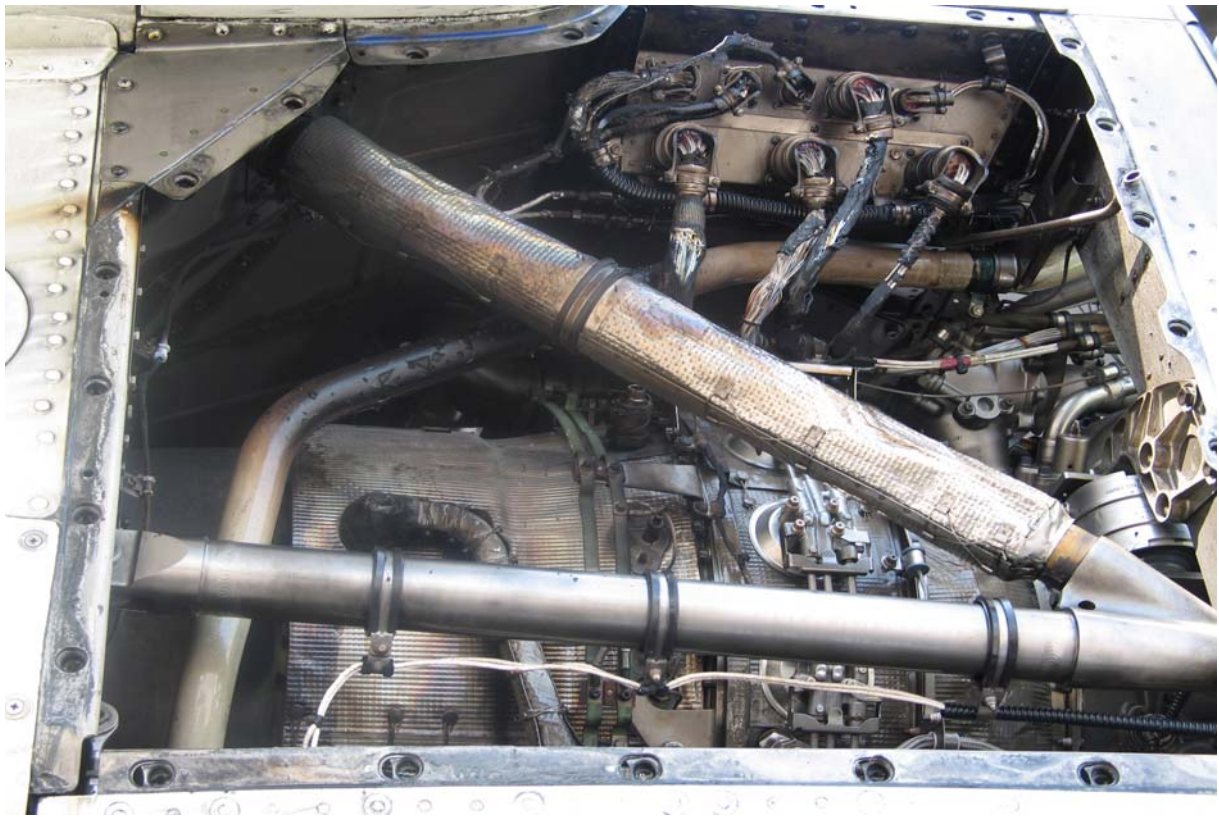
Фиг. 11

В съответствие с § 3 на допълнителните разпоредби към Наредба №13 на МТ от 27.01.1999 г., за разследване на авиационни произшествия, събитието се класифицира, като сериозен инцидент. Повредите по двигателя са показани на фиг. 11

Разрушаване на уплътненията на корпуса на лагерната кутия на лагери 6 и 7, скъсване на тръбопровод от маслената система на десния двигател на самолета и възпламеняване на изтеклото масло и маслени пари в отсека около горивната камера и газовата турбина.

1. Внезапно увеличаване на дисбаланса на роторите на газовите турбини поради възникване на разрушения в горещия газовъздушен тракт.

3. Авиационният оператор да разработи процедура за вземане на решение от командира на въздухоплователно средство, която да отчита възможността по указанията на индикатора при падане на въртящия момент, да предвижда възникване на отказ, свързан с разрушаване на елементи от газовъздушния тракт на двигателя. Процедурата, след одобрение от ГД „ГВА”, да бъде вписана в Ръководството за провеждане на полети на АО

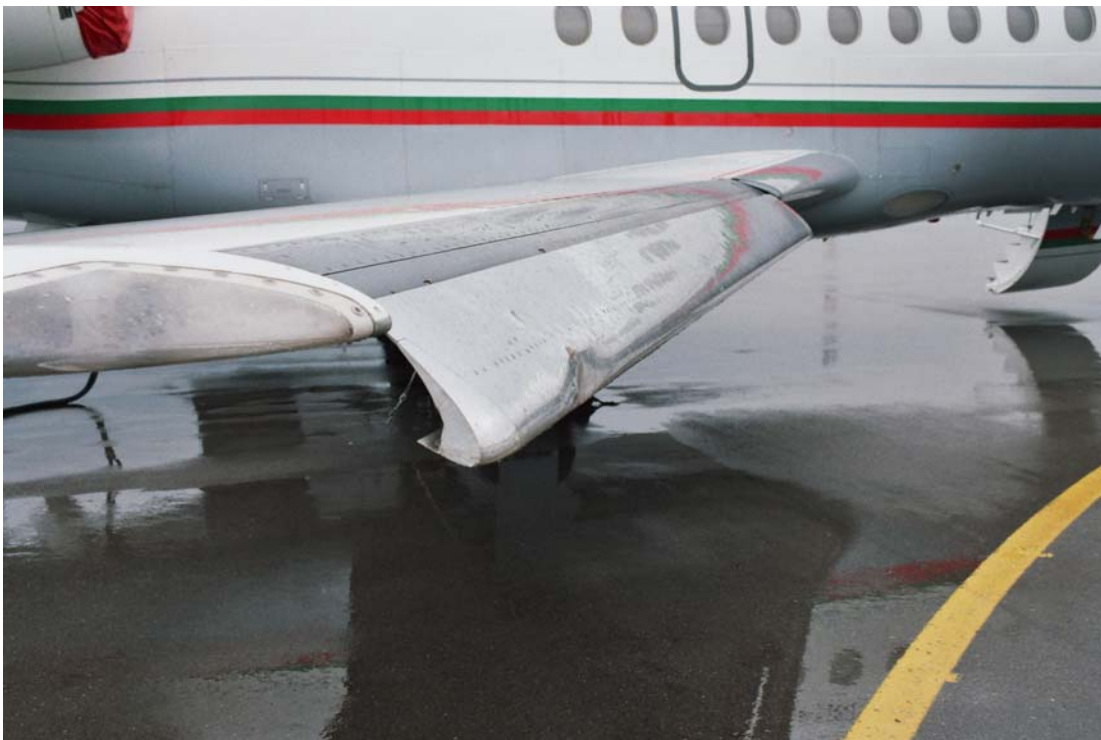
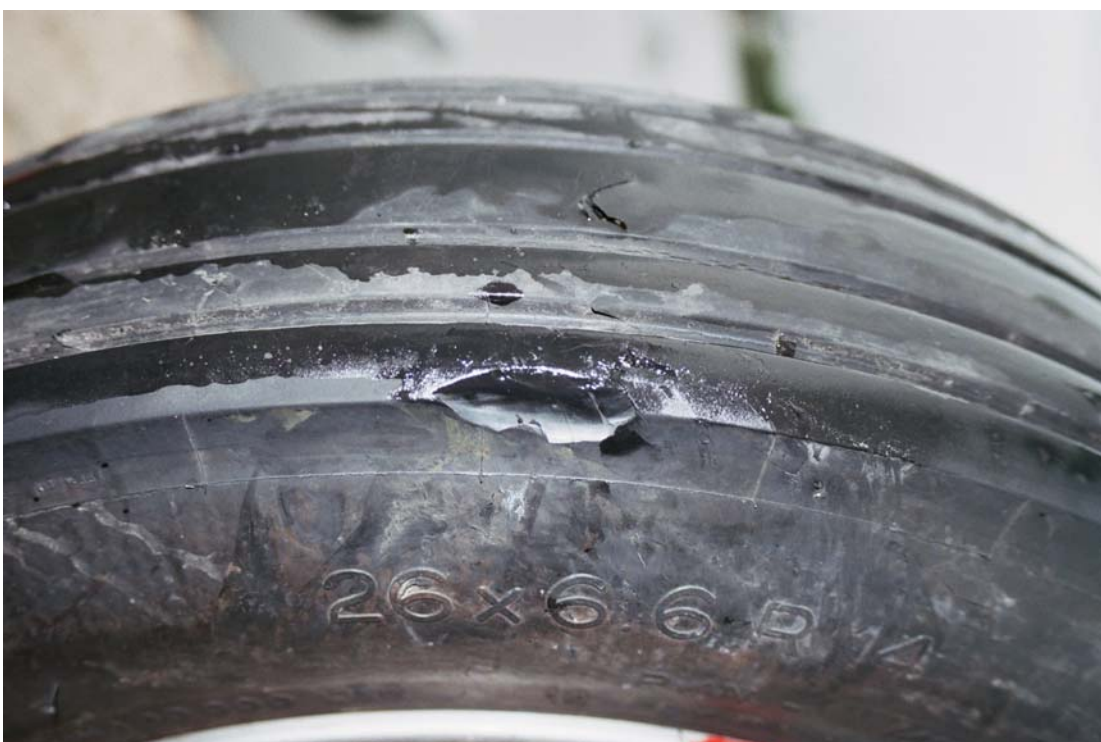
След кацането на самолета, при извършване на следполетен преглед, обслужващият инженерно-технически състав констатира побитости по атакуващия ръб на предкрилката на дясното полукрило, а на прегледа извършен на следващия ден открива и нарушен протектор (дълбок прорез) на вътрешната гума на десен основен колесник. Повредите се виждат на фиг. 12 и фиг. 13.

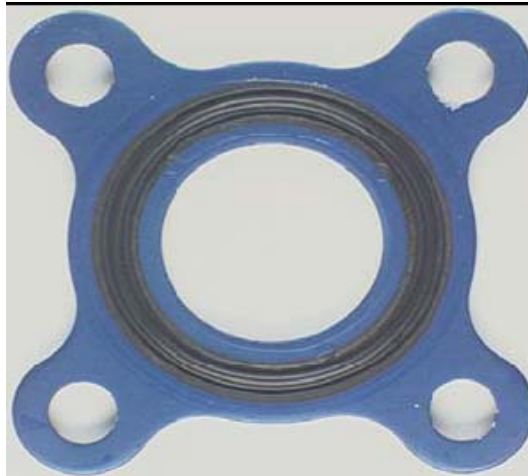
Фиг. 14

Изтичане на маслото от маслената система на левия двигател от уплътнението на фланеца за закрепване на тръбопровода за изходящото масло от въртателния маслен филтър, вероятно предизвикано от некачествен монтаж на съединението, и последваща експлоатация на двигателя в условията на повишен вибрационен фон, способствал за разхлабване на същото. Снимка на уплътнението е показана на фиг. 14.

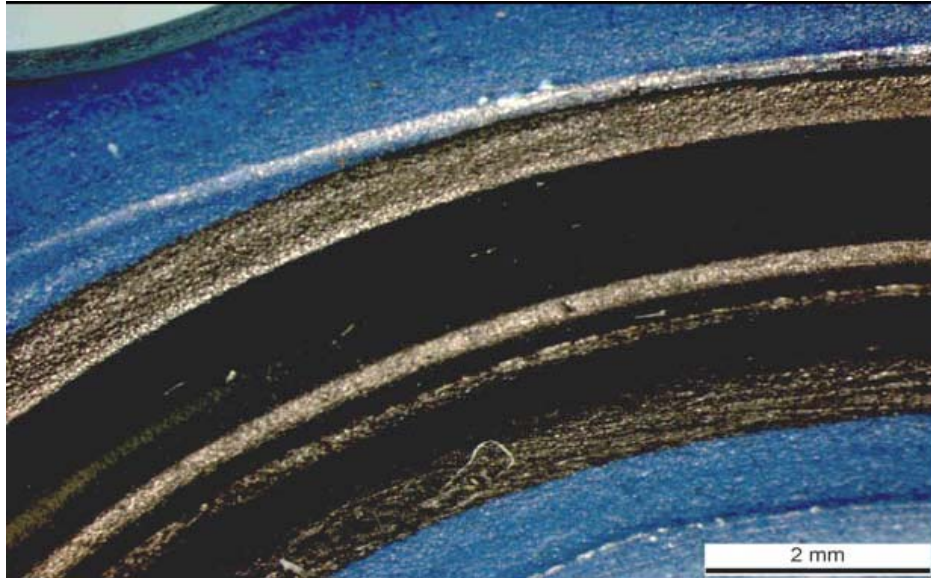
Фиг. 15

Детайлен вид на зоната на влошен контакт на уплътнението с тръбопровода е показан на фиг. 15.

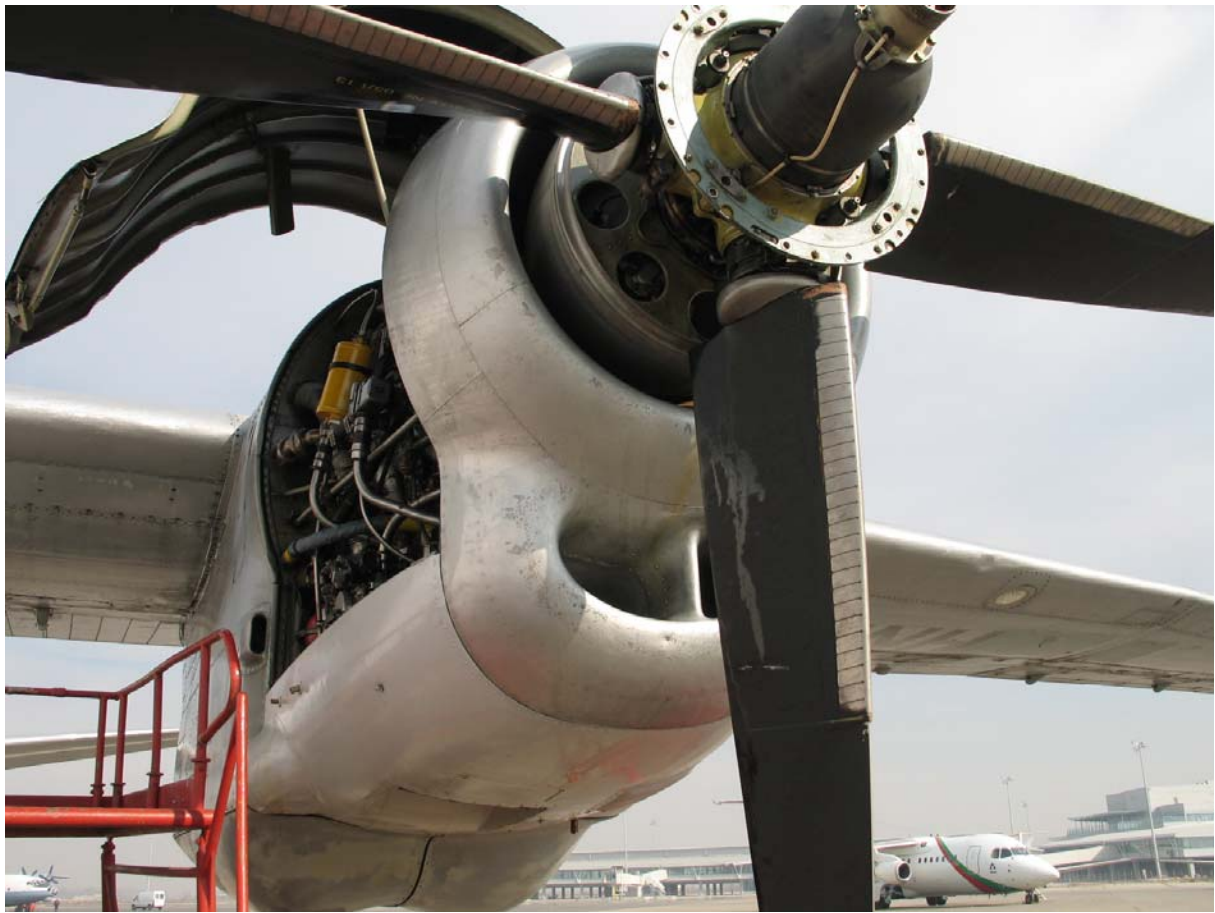
Фиг. 16

В съответствие с § 3 на допълнителните разпоредби към Наредба №13 на МТ от 27.01.1999 г., за разследване на авиационни произшествия събитието е класифицирано като сериозен инцидент. Двигателят е показан на фиг.16.

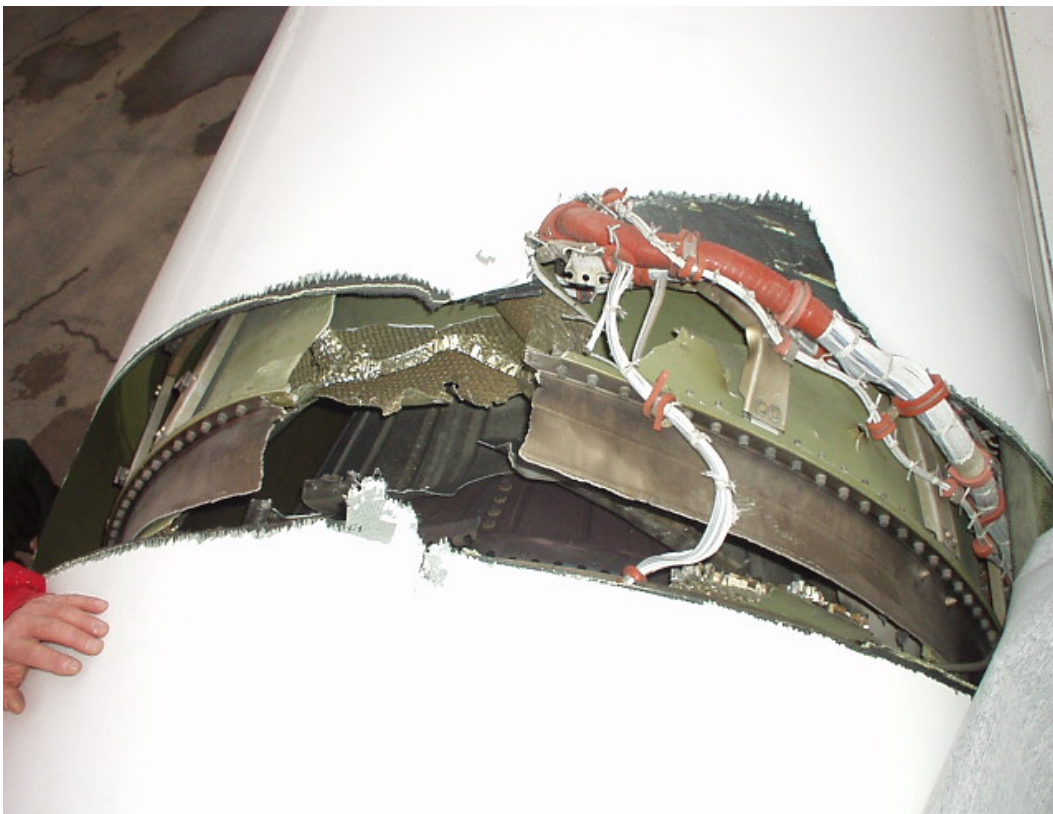
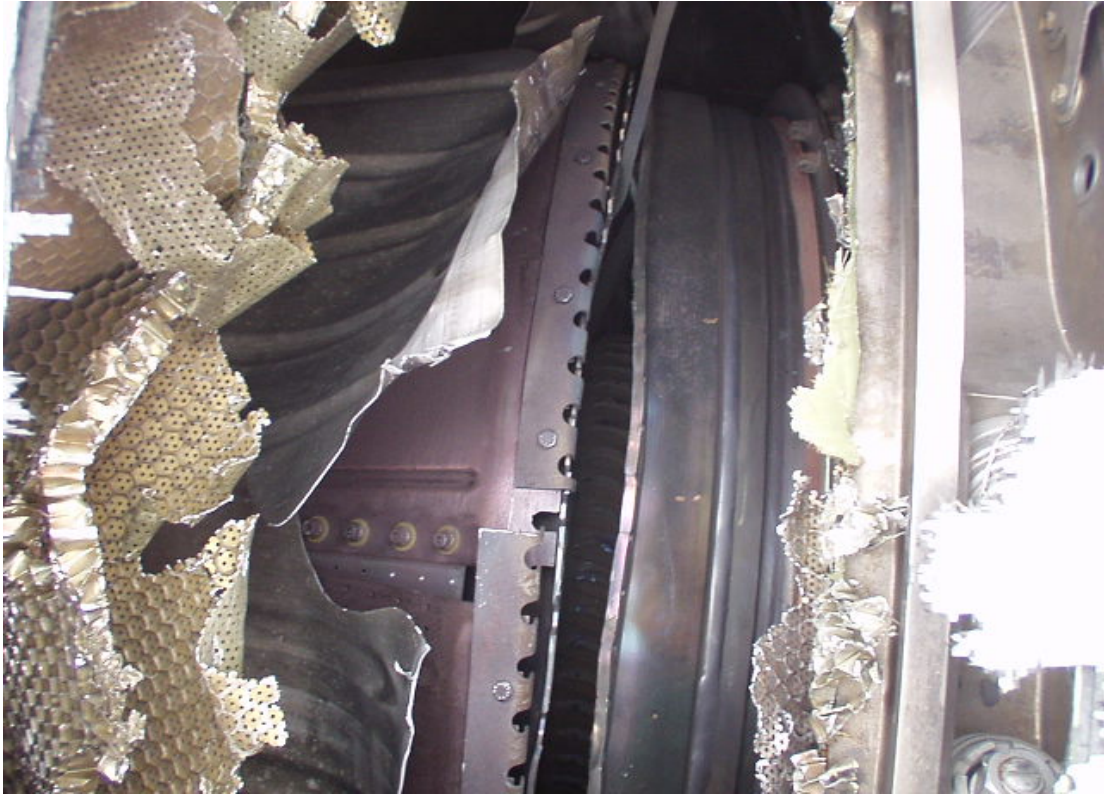
След кацане е констатирано разрушаване на лопатки в зоната на турбините, показано на фиг.17 и фиг. 18.
