ОКОНЧАТЕЛЕН ДОКЛАД

от разследване на авиационно събитие със самолет TL 96 “Star”, рег. № LZ-UBC експлоатиран от авиационен оператор “Бос еър груп” ООД, реализирано на 21.12.2003 г.

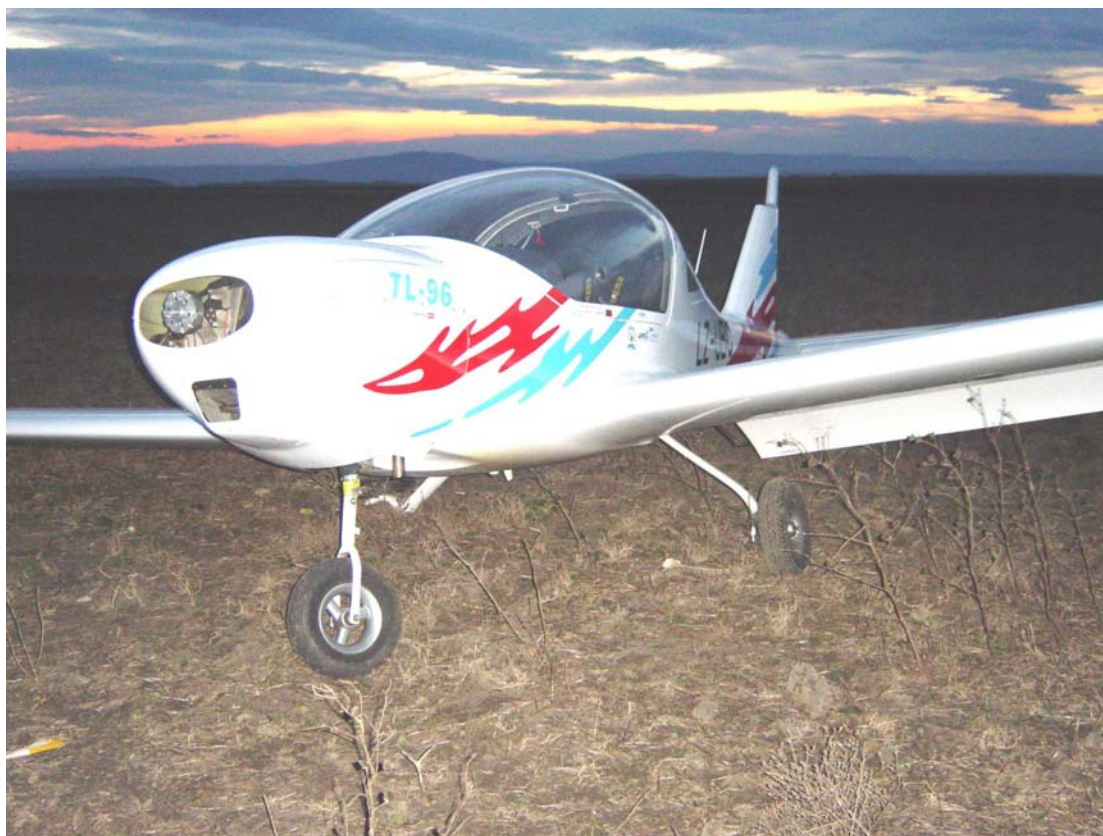
Фиг. 1

На фиг. 1 е показан общият изглед на самолета на мястото на произшествието.

1.3. Повреди на ВС – Заклинил двигателя, скъсани закрепващи болтове на въздушното витло, счупени две лопати на витлото, разрушен обтекател на главината на витлото и разбит механизма за изменение на стъпката, пробита долната повърхност на дясно полукрило в зоната на центроплана, разрушена дясна основна стойка на колесника.

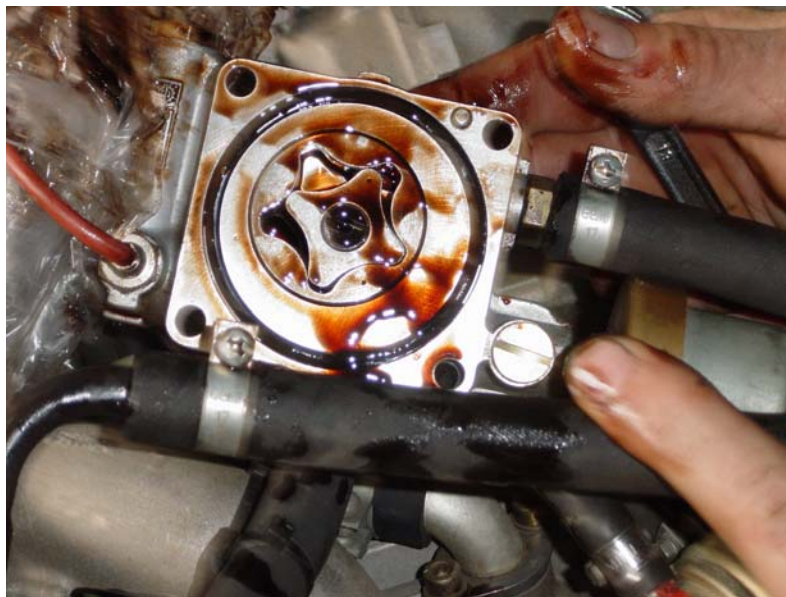
Фиг. 2.

Маслената помпа е свалена и разглобена. Същата е в добро техническо състояние. На фиг. 2 е показана крилчатката на разглобената маслена помпа.

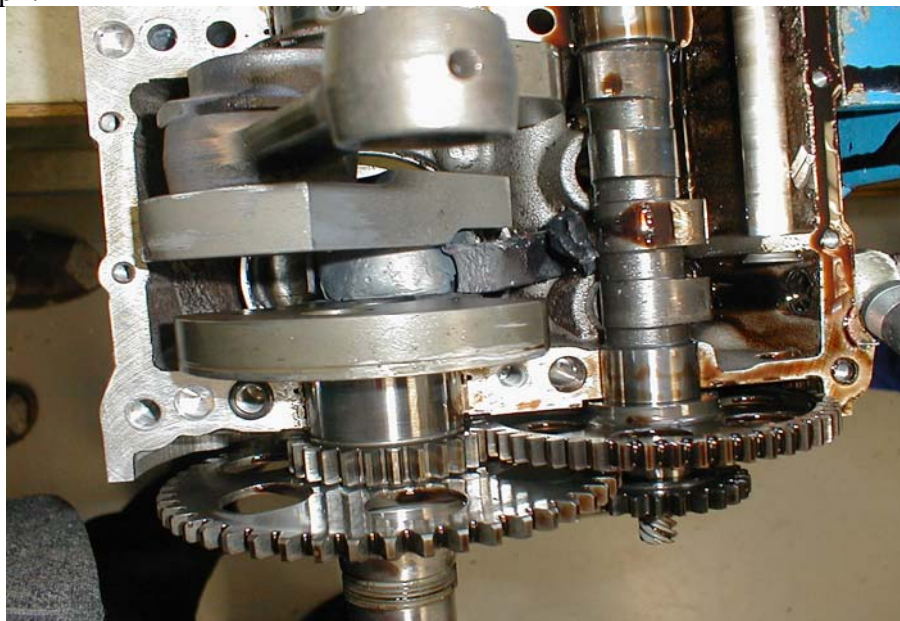
Фиг. 3

Извършеното контролно разглобяване на двигателя в сервиз на "Rotax" към завода производител на самолета показва, че заклиняването на двигателя се дължи на задиране на мотвилката на четвърти цилиндър в шийката на колянвия вал и последващото го разрушаване, предизвикало и разрушаване на част от цилиндровите втулки на първи и трети цилиндри.

На фиг. 3 се виждат колянвия и разпределителния валове на двигателя, вижда се и заклиналата и разрушена мотовилка на четвърти цилиндър.

От извършеното контролно разглобяване е видно, че причина за закливане на двигателя е нарушаване на смазването довело до запичане на лагерната втулка на мотовилката на четвърти цилиндър. Това нарушаване на смазването може да е свързано с:

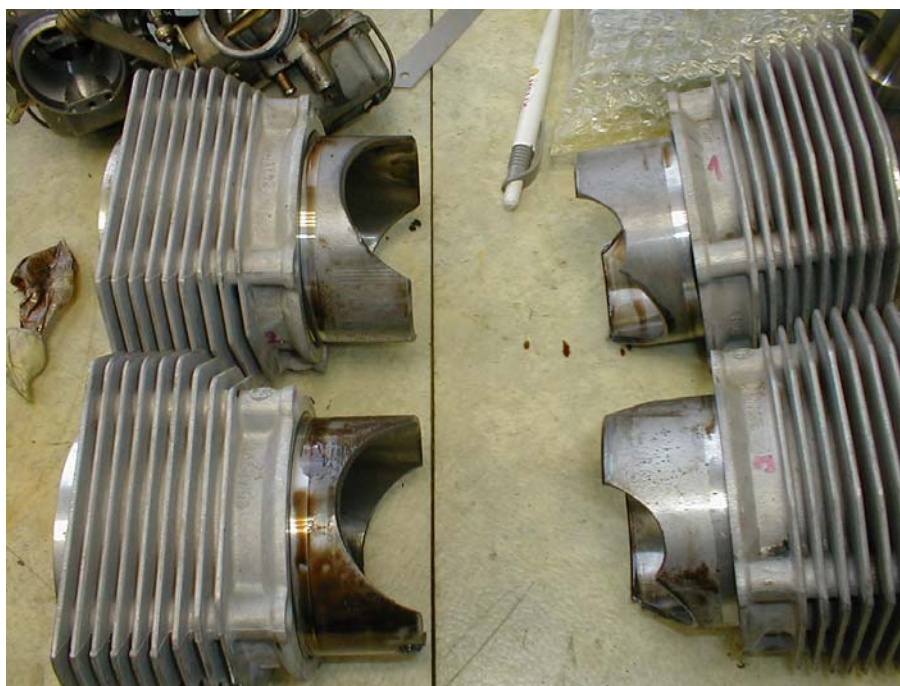
Фиг.4

На фиг. 4 са показани четирите цилиндра на двигателя и се виждат разрушенията на цилиндричните втулки на първи и трети цилиндър.

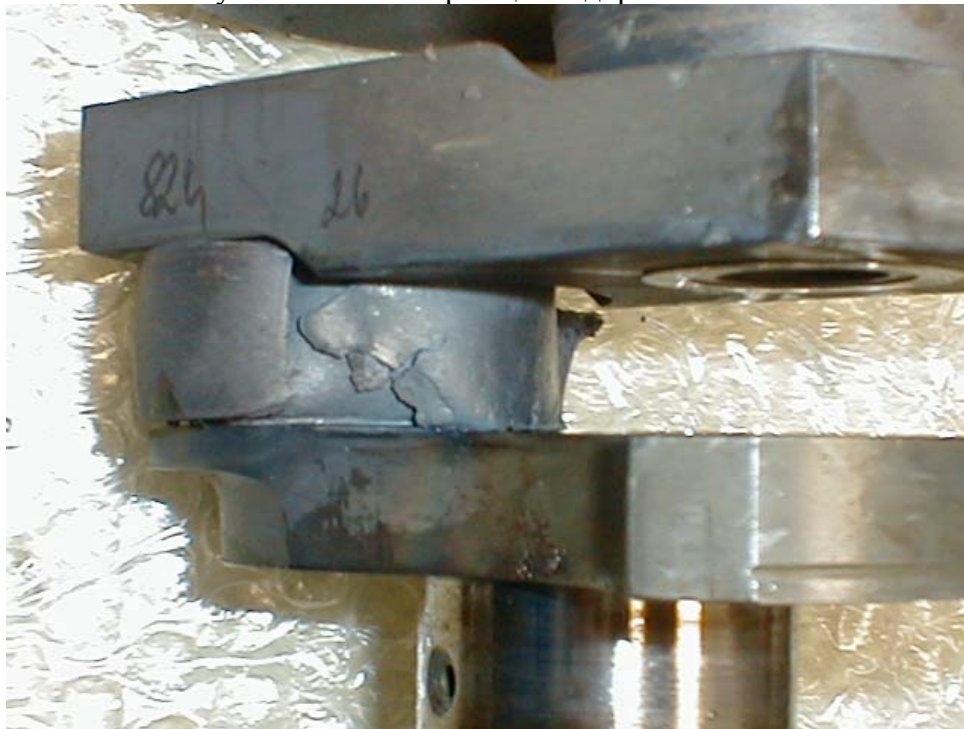
Фиг. 5

На фиг. 5 е показан колянвия вал заедно с частта от мотовилката на четвърти цилиндър, задрала към него.

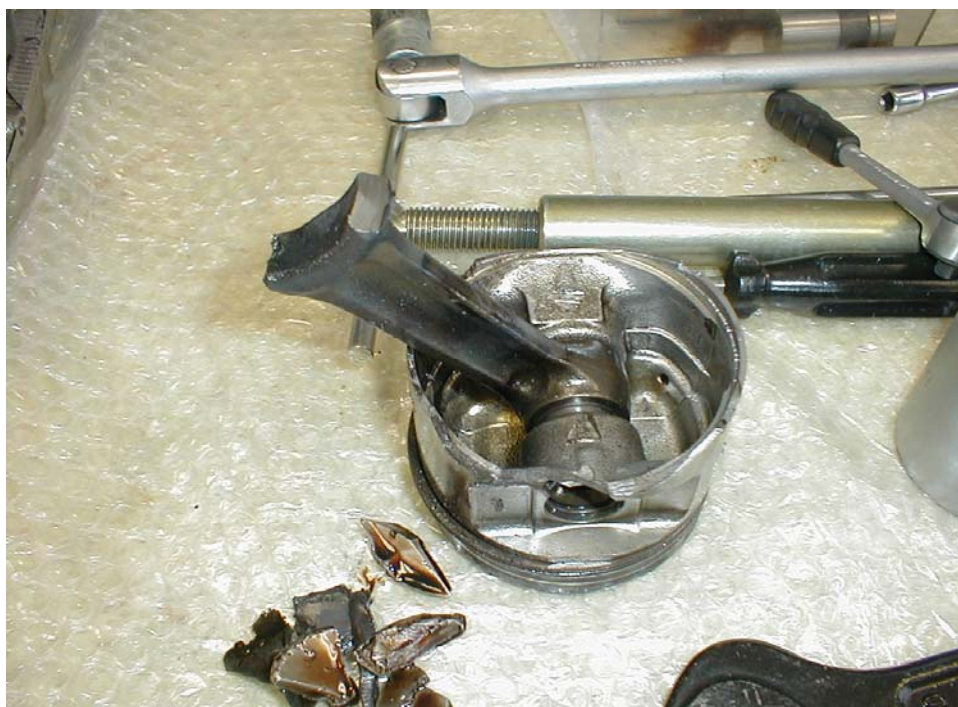
Фиг. 6

На фиг. 6 е показано буталото на четвърти цилиндър.

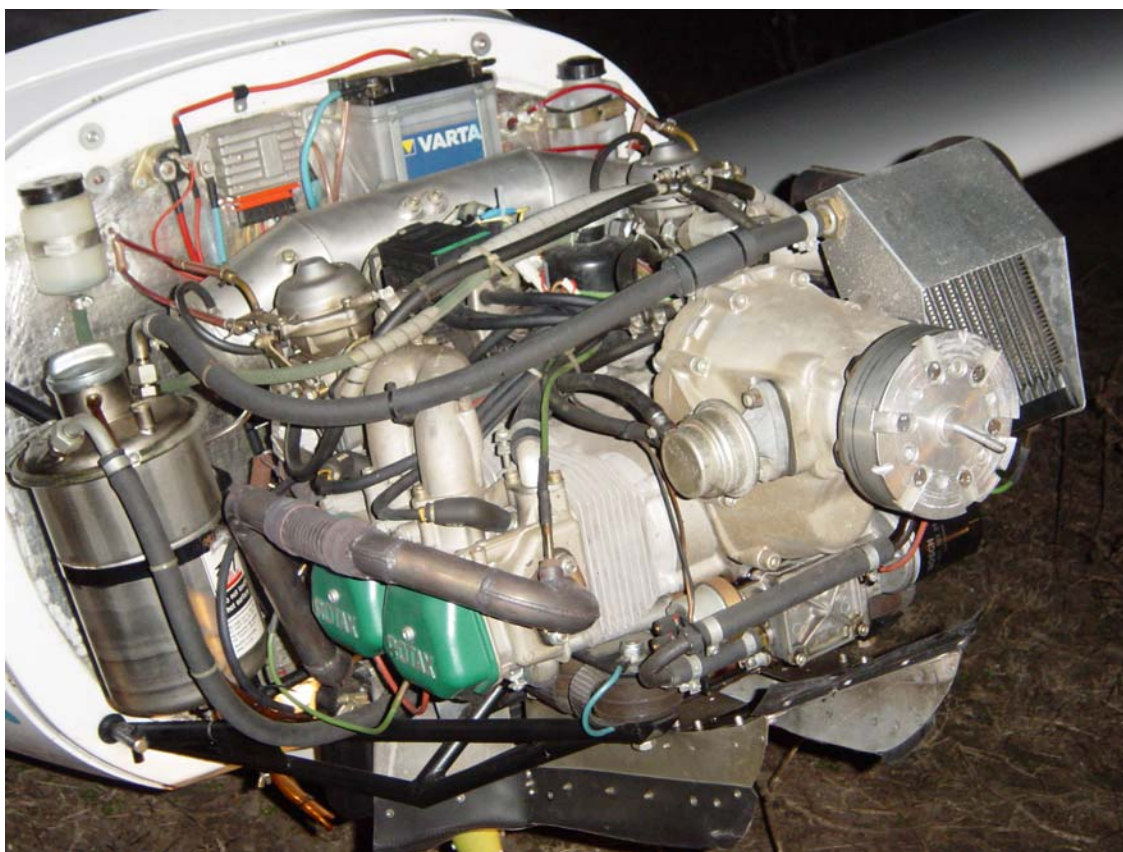
Фиг. 7.

Разгледана е хипотезата за възможно скъсване на болтовете, закрепващи витлото към главината на колянвия вал и последвала разкрудка на двигателя. Причина за такова разрушаване може да бъде умора на материала на болтовете. Извършеният анализ на ломовете в лаборатория “Механични изпитвания и контрол” на ТУ-София показва, че разрушението не е предизвикано от умора, а е на срязване. Срязването е предизвикано от инерционния момент на масата на витлото и е настъпило в момента на закливане на двигателя, при което командирът-инструктор забелязва моментно спиране на витлото и последващото му развъртане. Витлото остава закрепено на централната ос на главината, а развъртането се дължи на скоростния напор. На фиг. 7 се вижда двигателният отсек и на преден план главината на колянвия вал със скъсаните болтове за закрепване на витлото и централната ос.
