ОКОНЧАТЕЛЕН ДОКЛАД

От разследване на авиационно произшествие с вертолет Ка-26, собственост на авиационен оператор “ЕР Любяна” ООД, възникнало на 08.05.2003г.

Авиационен оператор: “Ер Любяна” ООД гр. Карнобат.

Място и дата на авиационното произшествие: язовир “Трояново” с координати: N 42 34 16 E 2710 52, 08.05.2003 г. 10:20 h.

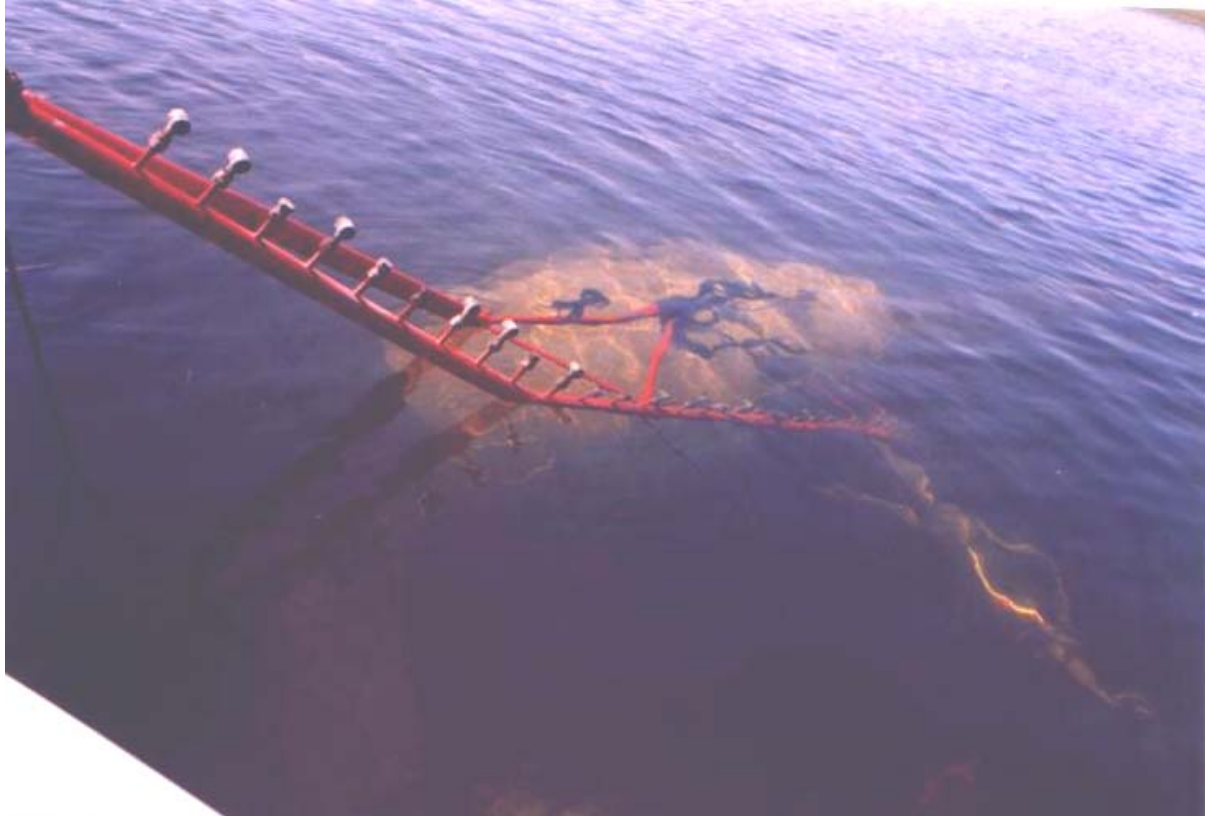
Фиг.1

Вертолетът е разрушен. (Фиг.1)

- скъсана опашна греда
- разрушена дясна и челна част на кабината
- разрушени лопатите на горен и долен носещ винт

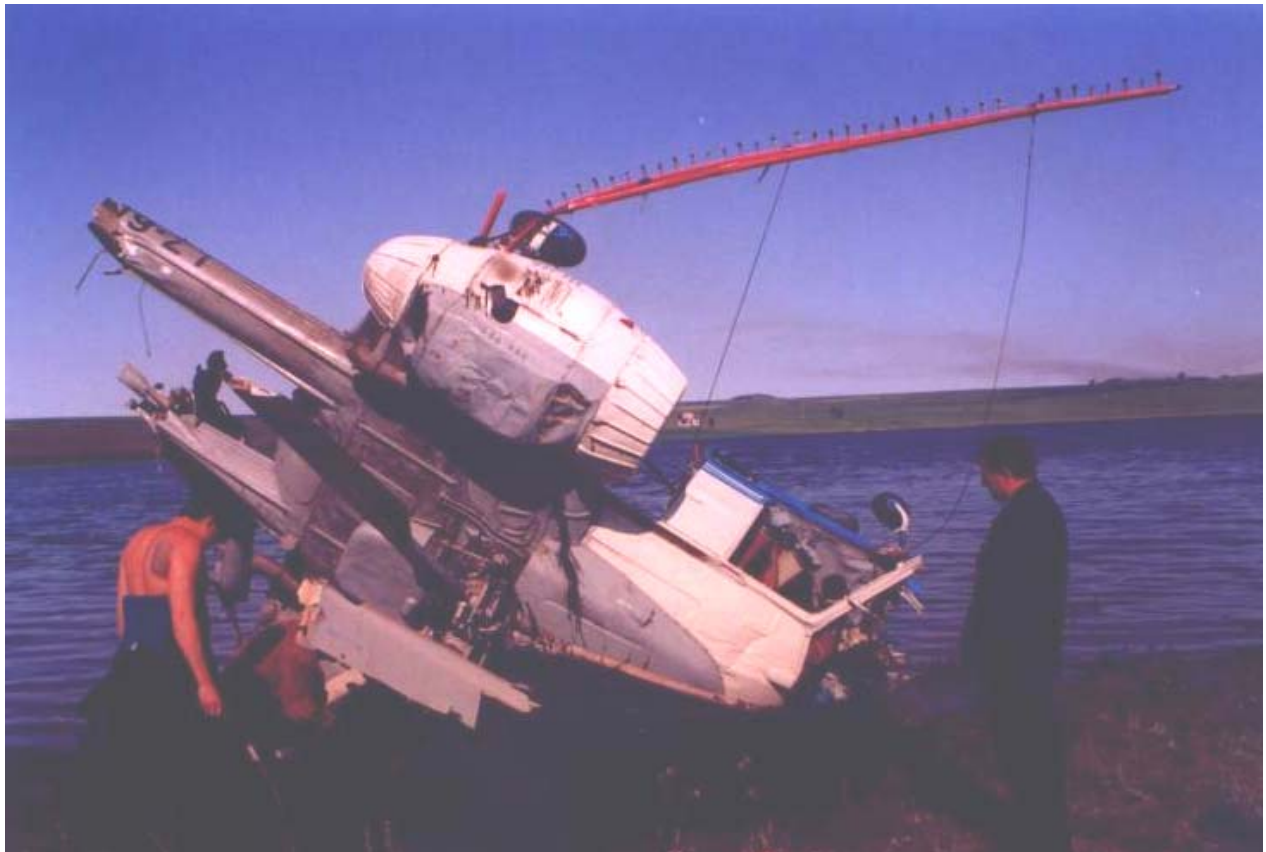
Фиг.2

- деформиран капотажа на десен двигател
- деформиран капотажа на ляв двигател
- разрушена тяга към горния носещ винт
- откъсната и силно деформирана дясна половина от щангата за разпръскване на химикал
- деформирана лява половина от щангата за разпръскване на химикал
- ляв и десен двигател и колесниците са запазили конструктивната си цялост

Вертолетът не подлежи на възстановяване. (Фиг.2)

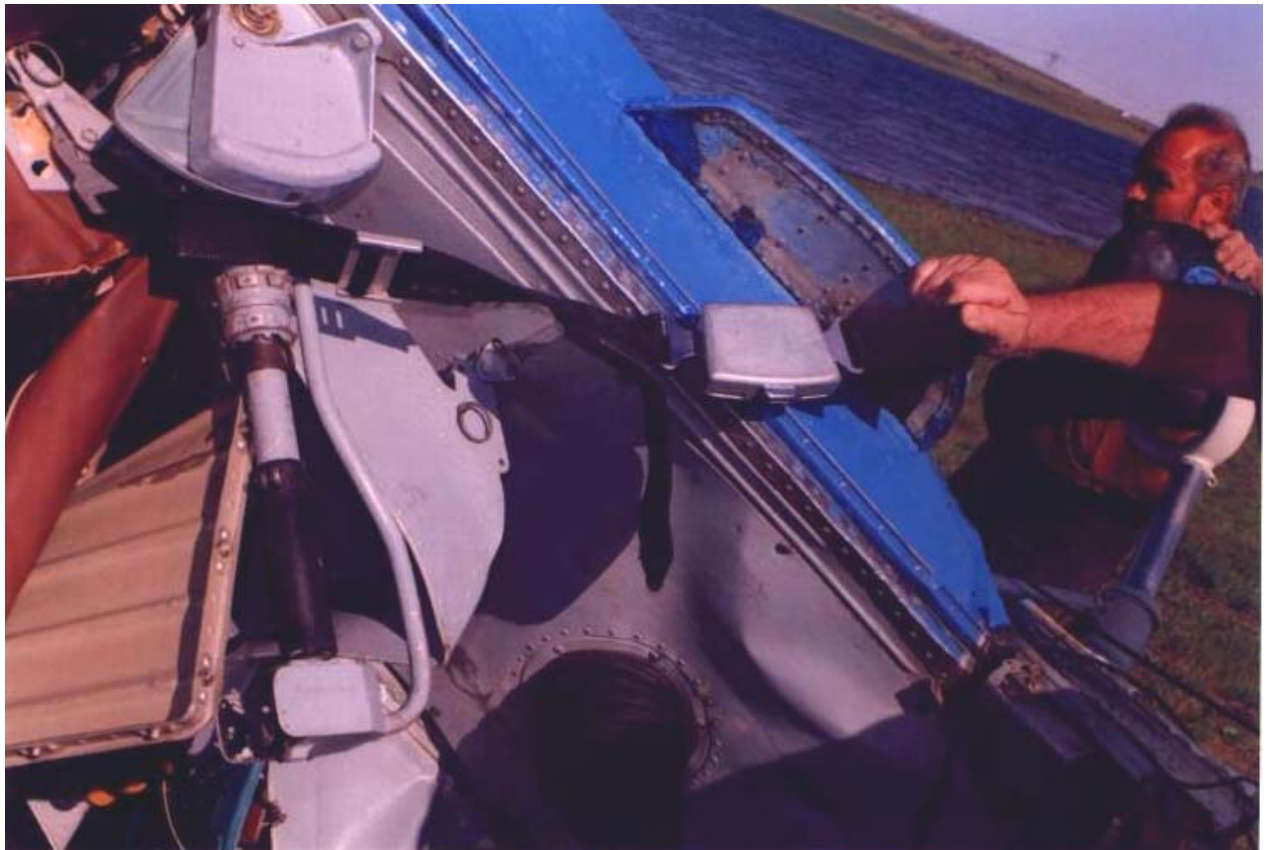
Фиг.3

По време на полета пилотът е използвал предпазни колани. При удара във водата левият поясен колан се е скъсал. Комисията установи, че ключалката на коланите е останала в заключено положение. (Фиг.3)

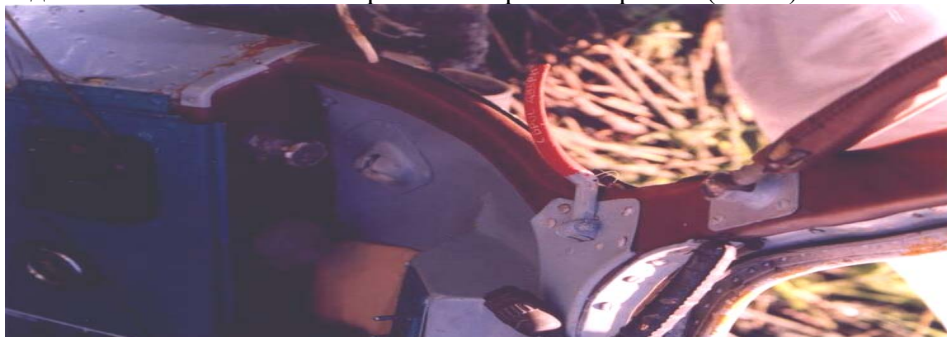
Фиг.4

Лявата врата, през която пилотът е напуснал вертолета е отворена по нормален способ. Не е задействана системата за аварийно отваряне на вратата.(Фиг.4)

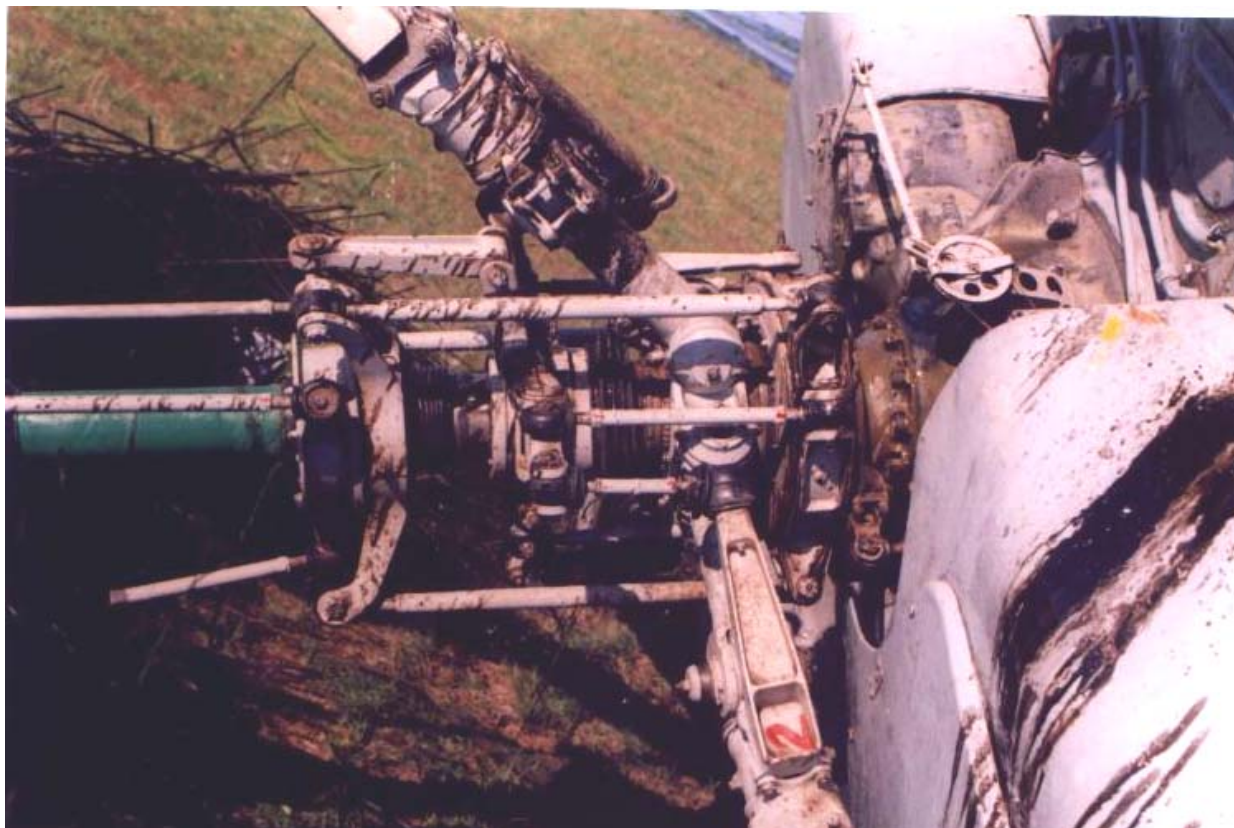
Фиг.5

След изваждането на вертолета от водата Комисията констатира, че конструктивното състояние на ВС е такова, че позволява детайлен оглед на елементите от системата за управление и функционирането на отделните канали за управление по трите оси – в надлъжно, напречно и попътно отношение. Надлъжният и напречният канал за управление са съхранили технологичната връзка между отделните елементи. (Фиг.5)
