ДОКЛАД

от разследване на сериозен инцидент със самолет Як-40, собственост на фирма “Хемус Ер” ЕАД,
гр. София, възникнал на 26.03.2003 г.

Национални и регистрационни знаци на ВС: LZ-DOB, в съответствие с Удостоверение за регистрация от 12.06.1991 г.

Място и дата на сериозния инцидент: летище Тирана, Албания, 26.03.2003 г., 13:05 h, местно време.

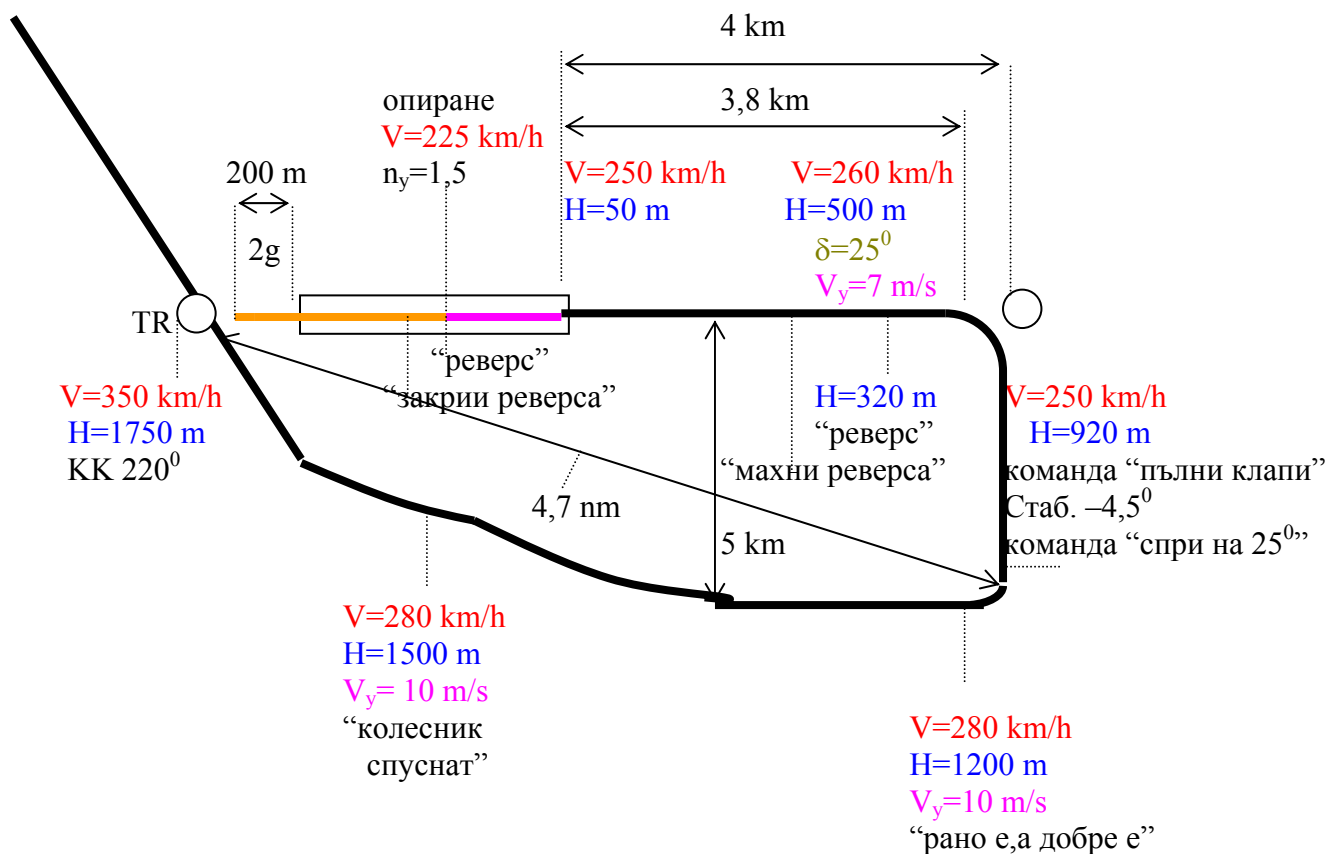
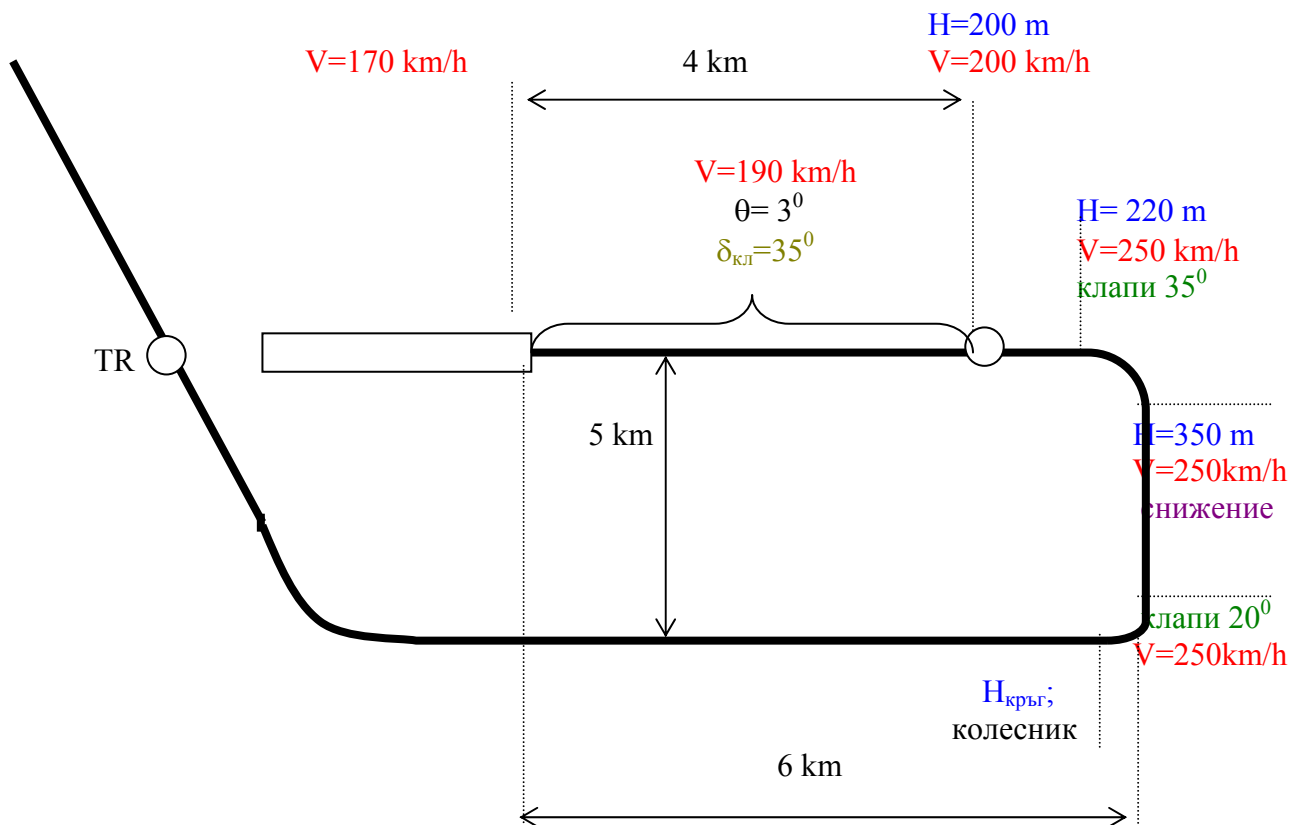
1. Затруднения на екипажа при изпълнение на процедурата за визуален заход довели до усложнени условия на полета.

2. Неспазване на посочената в Ръководството за летателна експлоатация (РЛЕ) на самолет Як-40, Раздел IV, т.1.4.9 технология за изпълнение на заход за кацане и кацане.
3. Значителни отклонения от посочените в РЛЕ параметри на полета: височина, скорост, ъгъл на снижение и не създаване на условия за “стабилизиран заход” и безопасно изпълнение на полета (виж приложените схеми).
4. Неспазване на правилата за експлоатация на реверсивно спиращото устройство в съответствие с изискванията на РЛЕ, Раздел IV, т. 4.1.16.
5. Неспазване на препоръката към т. 10 на 4.1.9 за изключване на двата странични двигателя с цел намаляване дистанцията на пробег.
