## ОКОНЧАТЕЛЕН ДОКЛАД

от разследване на авиационно произшествие със самолет Cessna 402 В,  
собственост на авиационен оператор “Хели Ер – САУ” АД, възникнало на  
10.10.2002 г.

Място и дата на авиационното произшествие: летище Варна, 10.10.2002 г., 16:50 h.

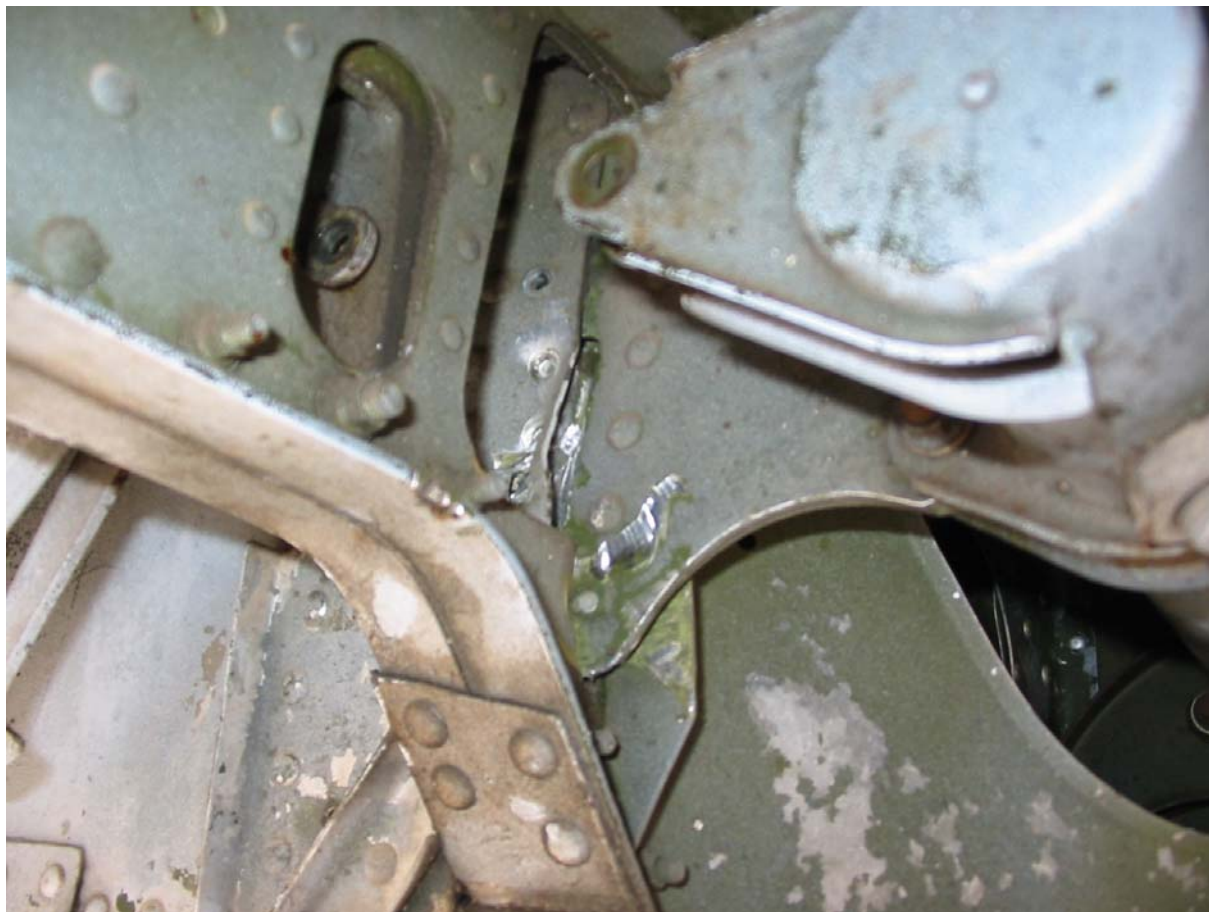
При огледа на самолета от комисията за разследване на произшествието беше установено скъсване на нитовото съединение на предната упорна планка на въртящия вал от кинематичната система за прибиране и пускане на колесника. Планката и въртящият вал са показани съответно като поз. 7 и поз. 3 на фиг. 4-7 от “401/402 SERVICE MANUAL”. Скъсаното нитово съединение се вижда и на показаната снимка.

Наличието на такова скъсване преди аварийното кацане не би позволило при пускане на колесника лявата основна стойка да се заключи в долно положение, поради подаване на опората на въртящия вал и нарушаване на характеристиките на кинематичната верига. По посочената планка се виждат надирания и следи от удар. Тези следи са от щитката на колелото, която е притисната върху планката при огъването на колесника след кацането. Твърде вероятно е скъсването на нитовото съединение да е предизвикано от натиска на тази щитка при плъзгането на подгънатата стойка по ПИК и грунда. В такъв случай, ако планката е скъсана от въздействието на щитката, като причина за не заключване на стойката в пуснато положение може да се посочи първата от изброените по-горе “Неправилно регулиране на кинематиката на системата за прибиране и спускане на колесника”.

По-малко вероятно, но също възможно, е повишеното съпротивление в кинематичната верига на системата за прибиране и пускане на колесника да е довело до срязване на нитовото съединение на предната упорна планка на въртящия вал и от там до невъзможност за заключване на лявата стойка на колесника в пуснато положение.

1. Контролно прибиране и пускане на колесника на земята.
2. Контролно пускане на колесника с помощта на аварийната система.
3. Оглед на кинематичната верига на системата за прибиране и пускане на колесника и прегресиране на всички шарнирни съединения.

а) Еднократен оглед на кинематичните вериги на системата за управление, системата за прибиране и пускане на колесника, системата за пускане и прибиране на механизацията на крилото и се извърши прегресиране на шарнирните им съединения.
