ОКОНЧАТЕЛЕН ДОКЛАД

разследване на авиационно произшествие с мотоделтапланер
„Космос”, без регистрационни номера, възникнало на 16.03.2008 г. в
околността на град Павликени

2008 г.

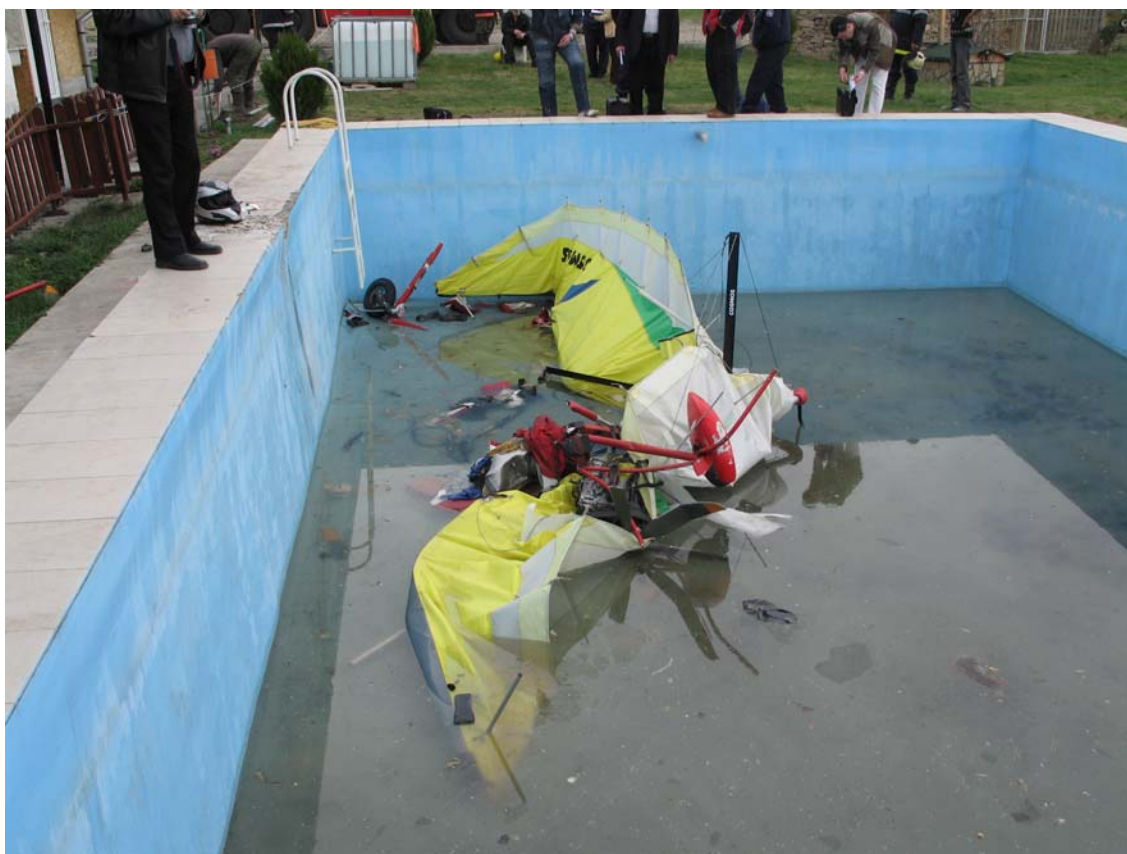
Фиг. 1.

На фиг. № 1 в Приложение 1 е показан общ вид на ВС след реализиране на авиационното събитие.

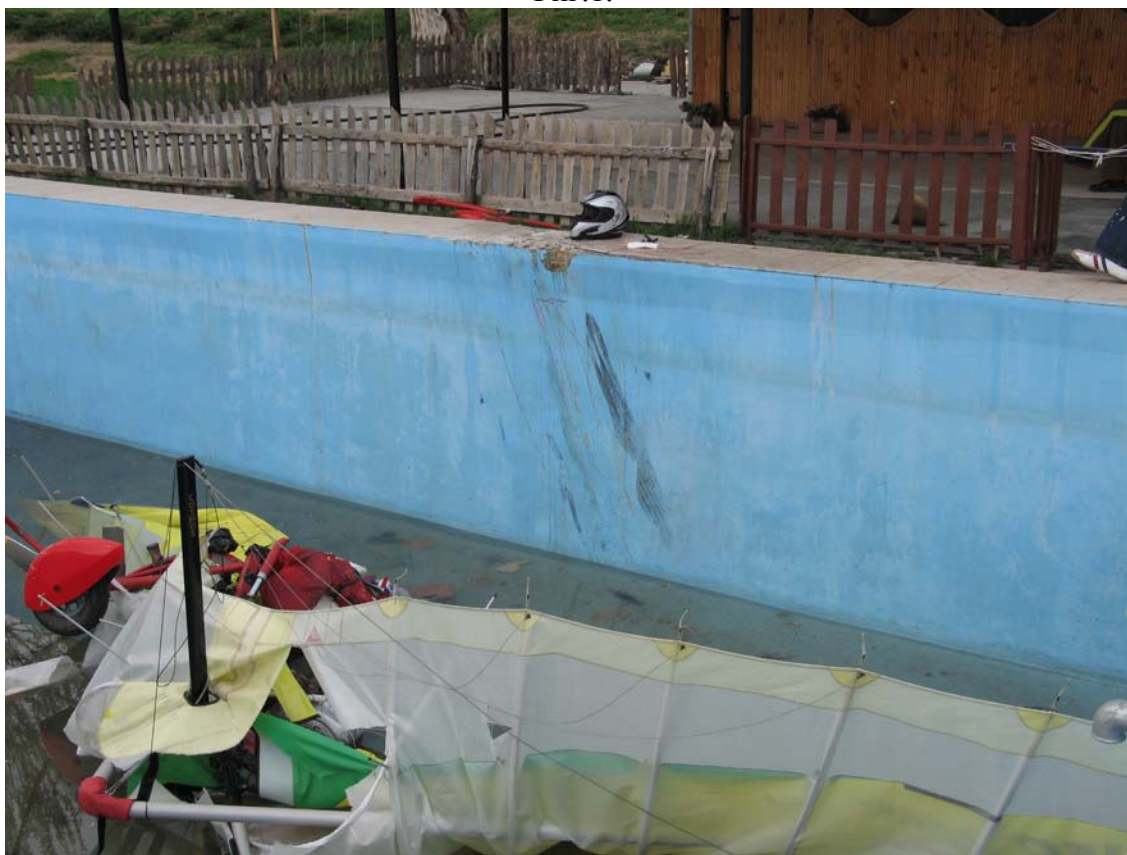
Фиг. 2.

Повредена стена на басейн и леко деформирал покрив на навес. Тези повреди са показани на фиг. 2 и фиг. 3 в Приложение 1.

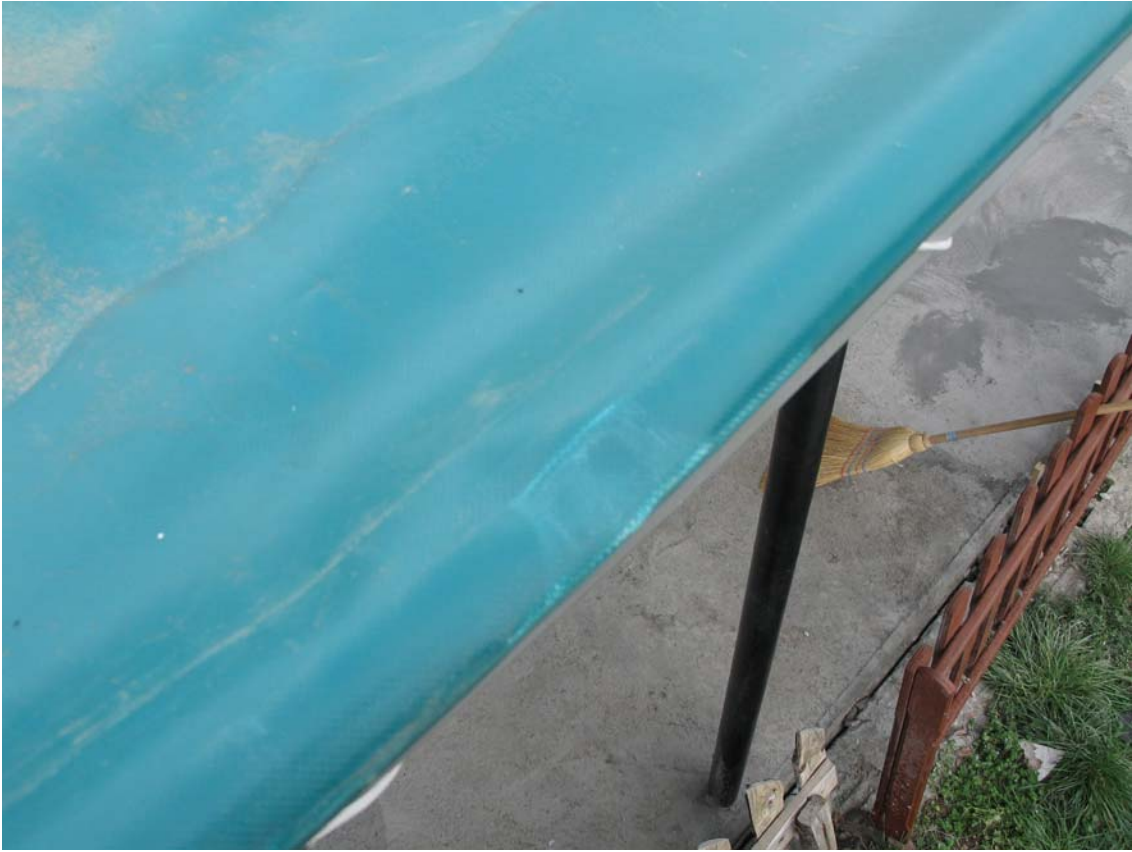
Фиг. 3.

повърхност е с покрива на изградения до басейна навес. Следи от това съприкосновение се виждат на фиг. 3 от Приложение 1. Веднага след това съприкосновение следва удар на носовия колесник в стената на басейна и разрушаването на ВС на дъното на басейна, фиг. 1 и фиг. 2 от Приложение 1. Разлитането на някои отломки извън басейна може да бъде обяснено с притежаваната кинетичната енергия, преобразуваната енергия от удара и центробежните сили от въртене на витлото. Като се има предвид изложеното може да се направи извода, че разрушаването и отделянето на части от ВС във въздуха не може да е предизвикало катастрофалната ситуация, довела до авиационното произшествие.

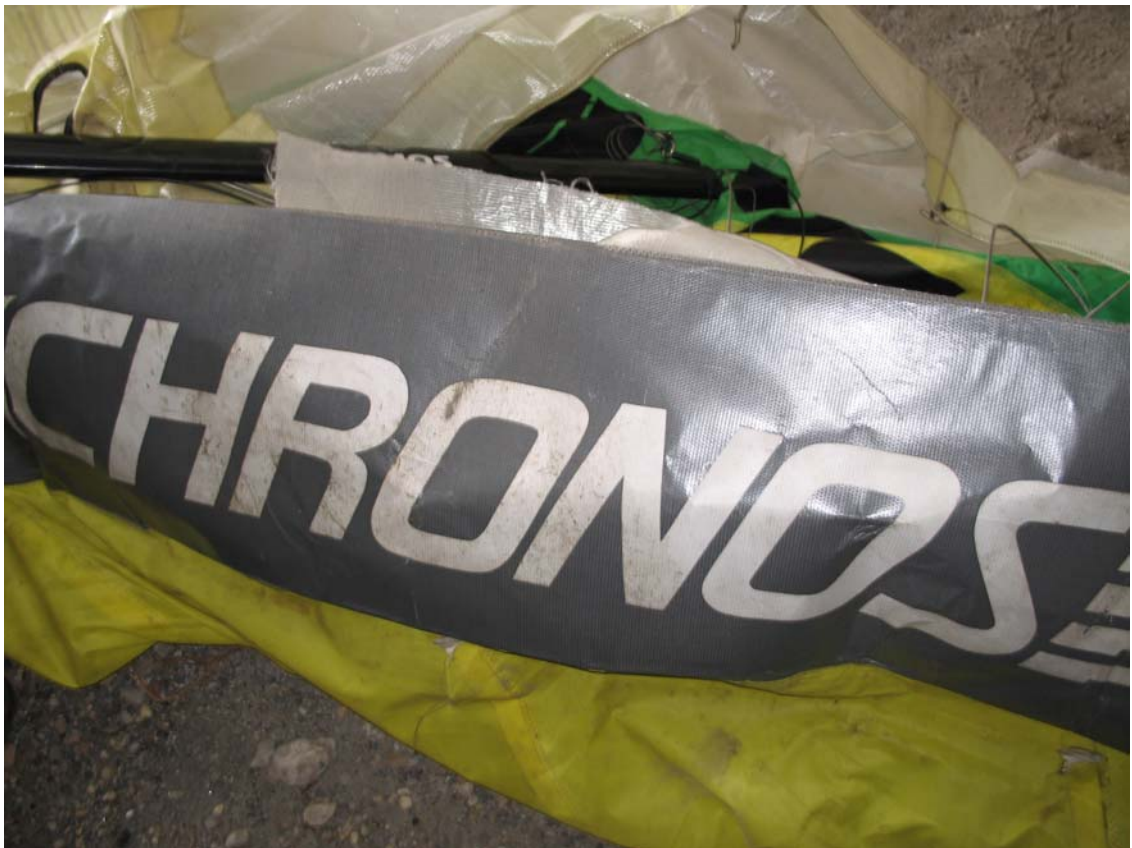
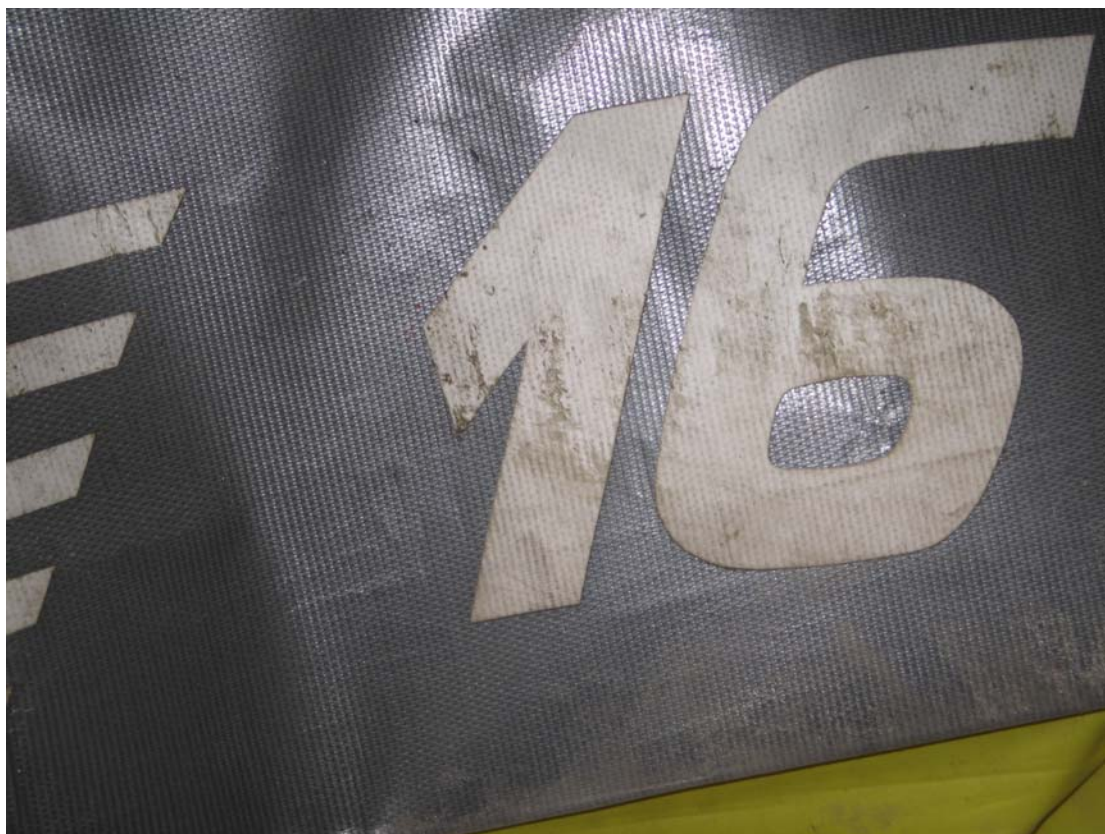
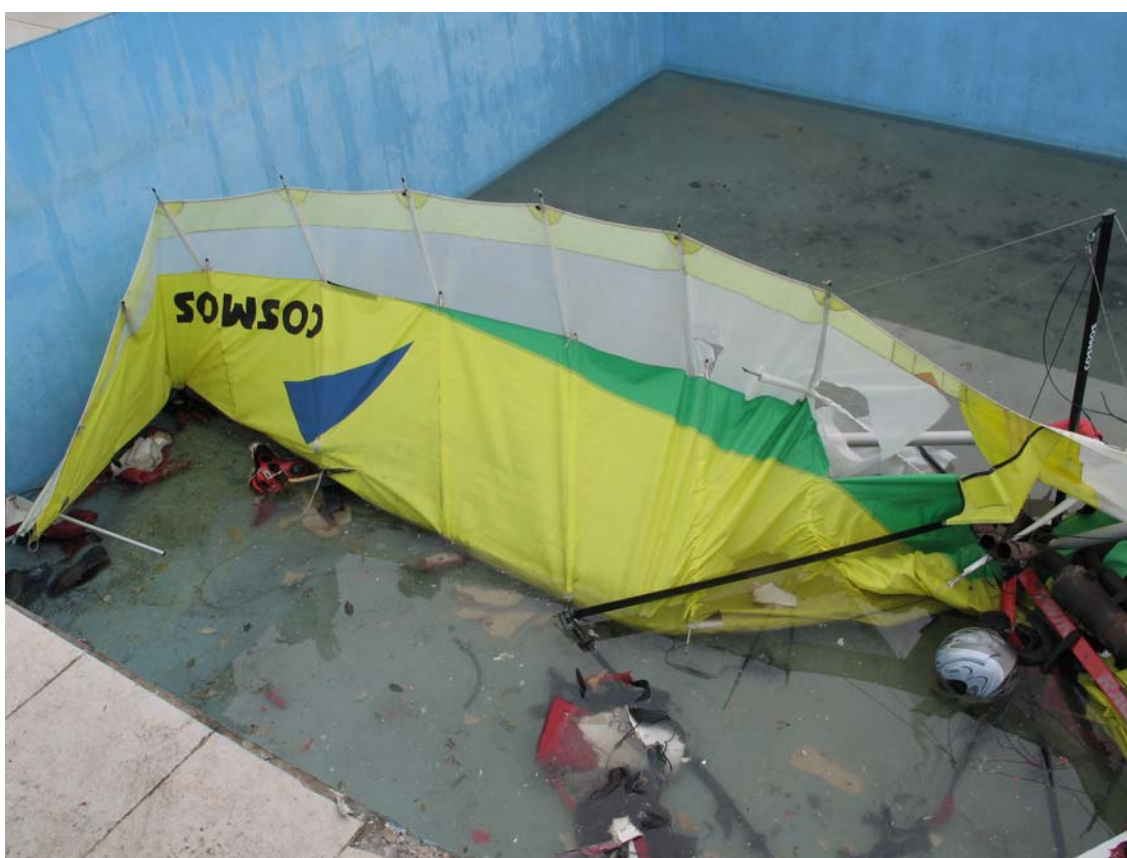
Крилото е тип „CHRONOS 16”, произвеждано от френската фирма за производство на мотоделтапланери „COSMOS”. На крилото не беше открита идентификационна табела с името на производителя и сериен номер. На фиг. 4, 5 и 6, Приложение 1 са показани надписите на крилото.

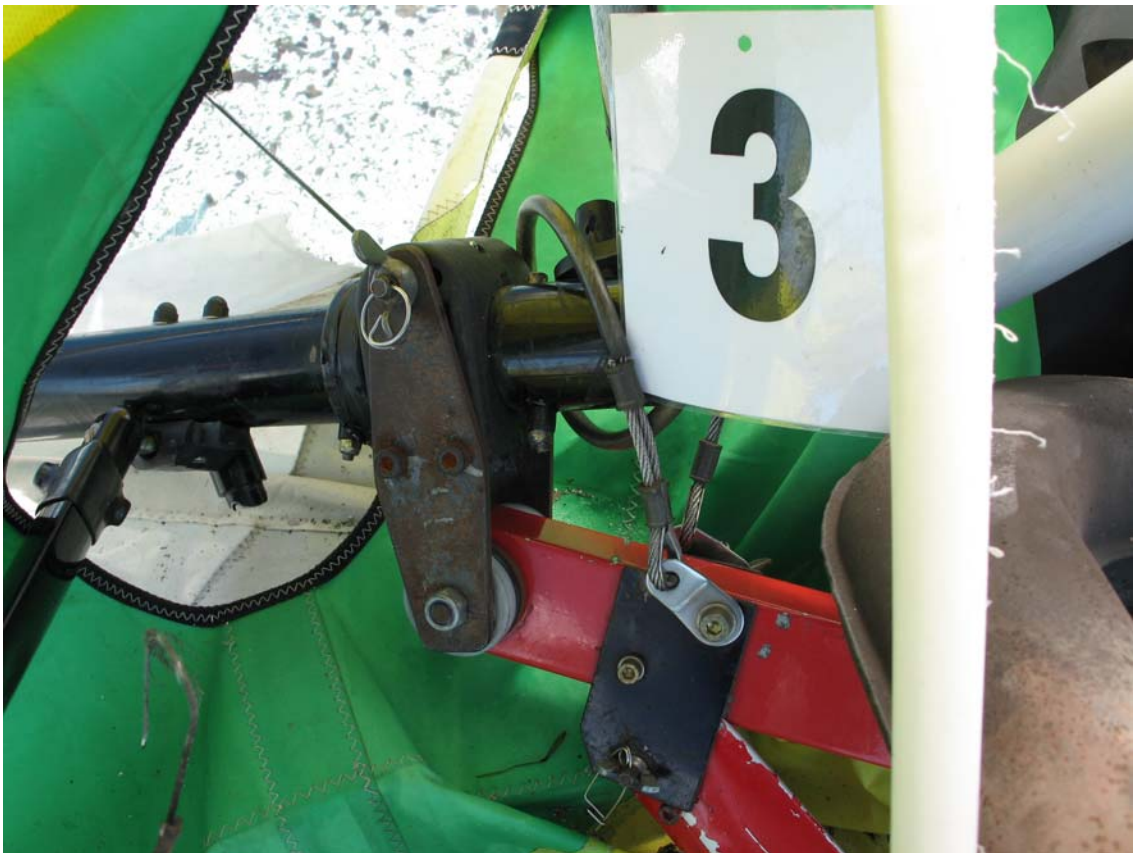
Фиг. 10

Крилото и количката се свързват с помощта на лесноразглобяемо съединение, изработено вероятно от пилота. Това съединение е показано на фиг. 10, Приложение 1. Комисията констатира, че съединението е в добро състояние.

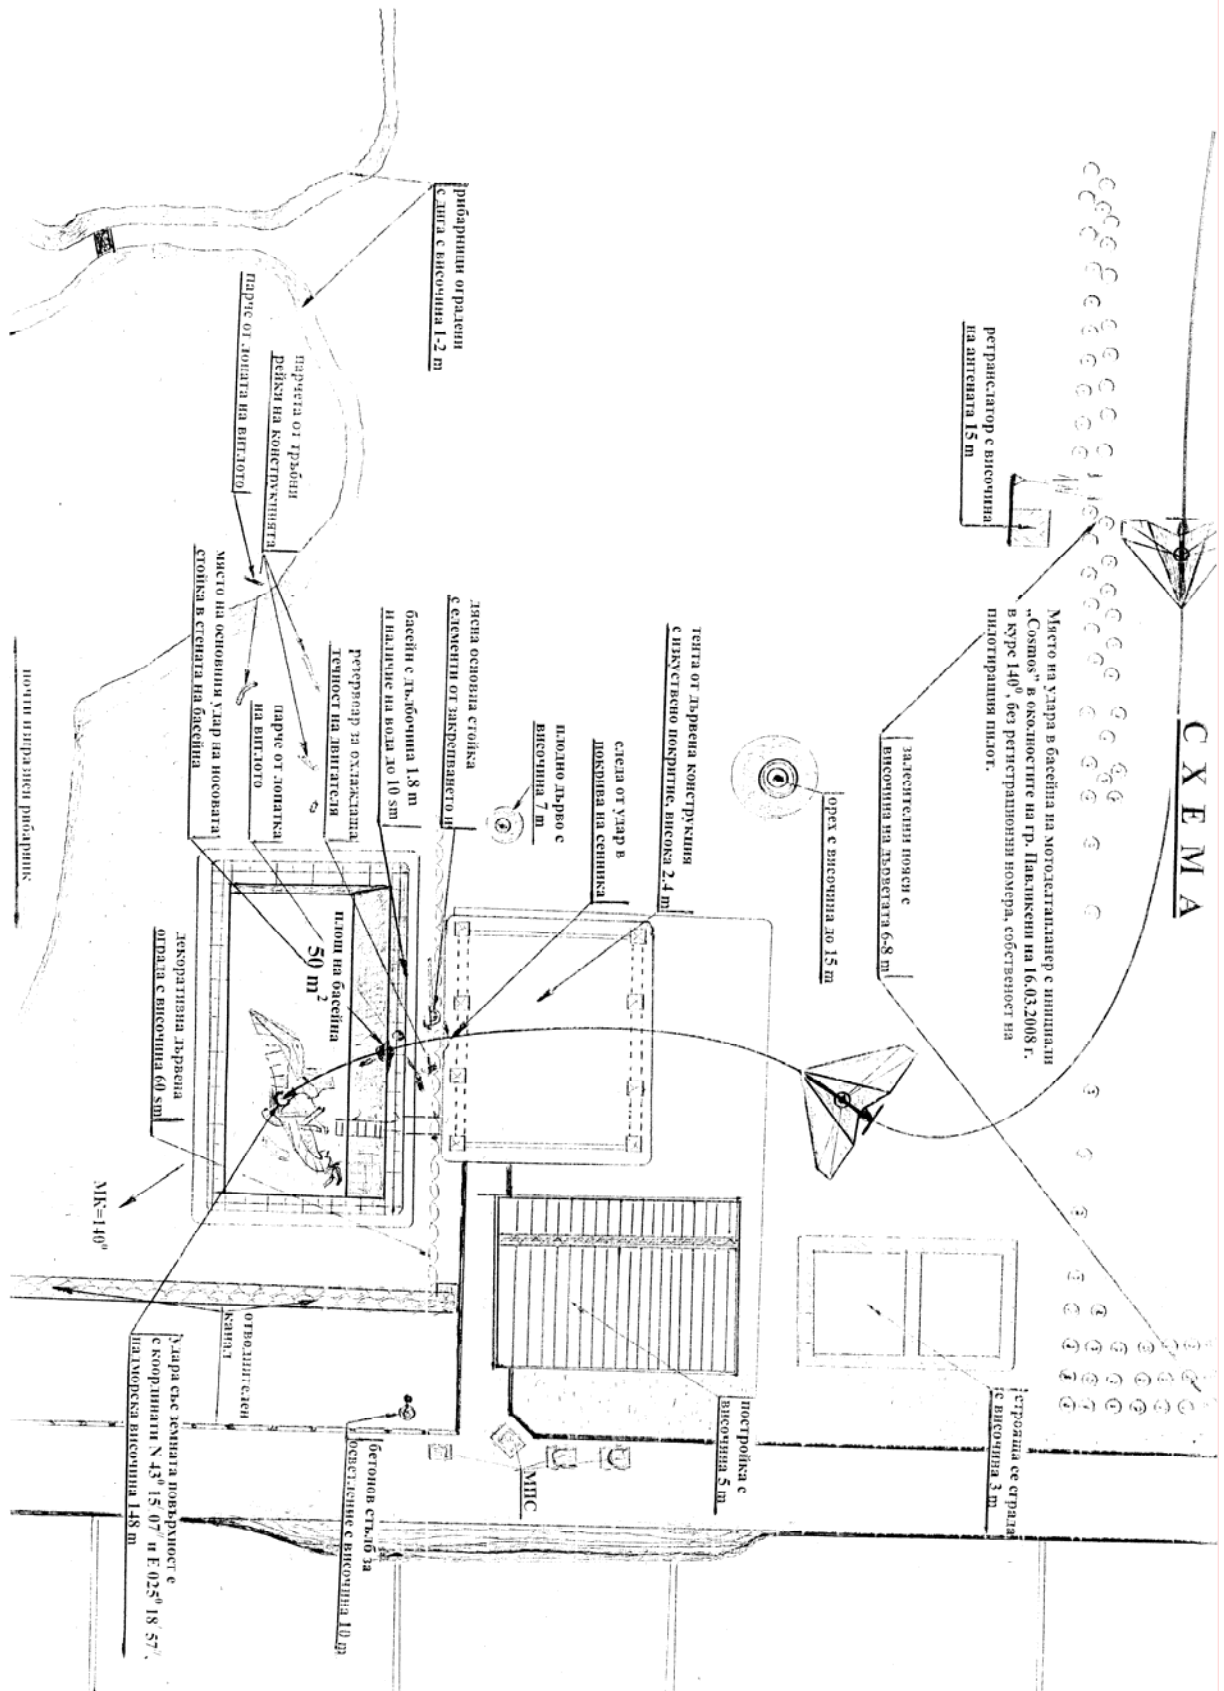
Фиг. 11.

На 17.03.2008 г. представители на комисията, извършиха основен оглед на мястото на произшествието, при което съставиха схема на разположението на отломките. Схемата е показана на фиг. 11 от Приложение 1.

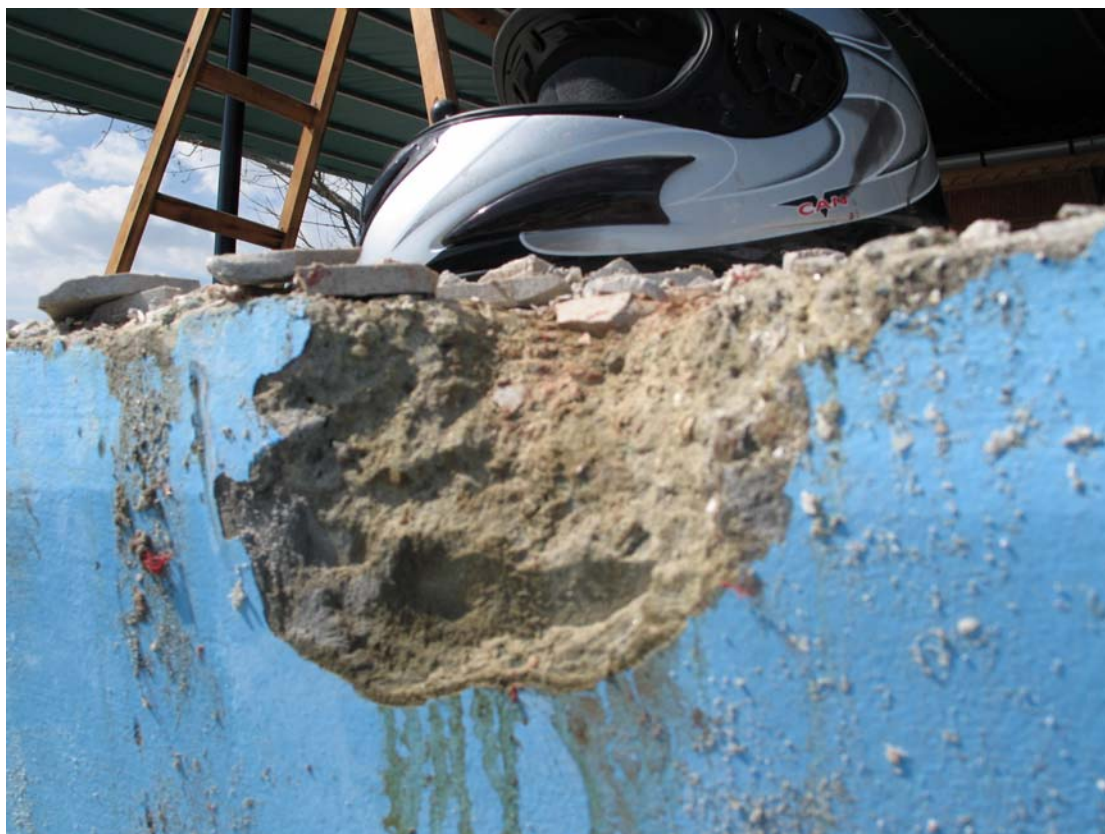
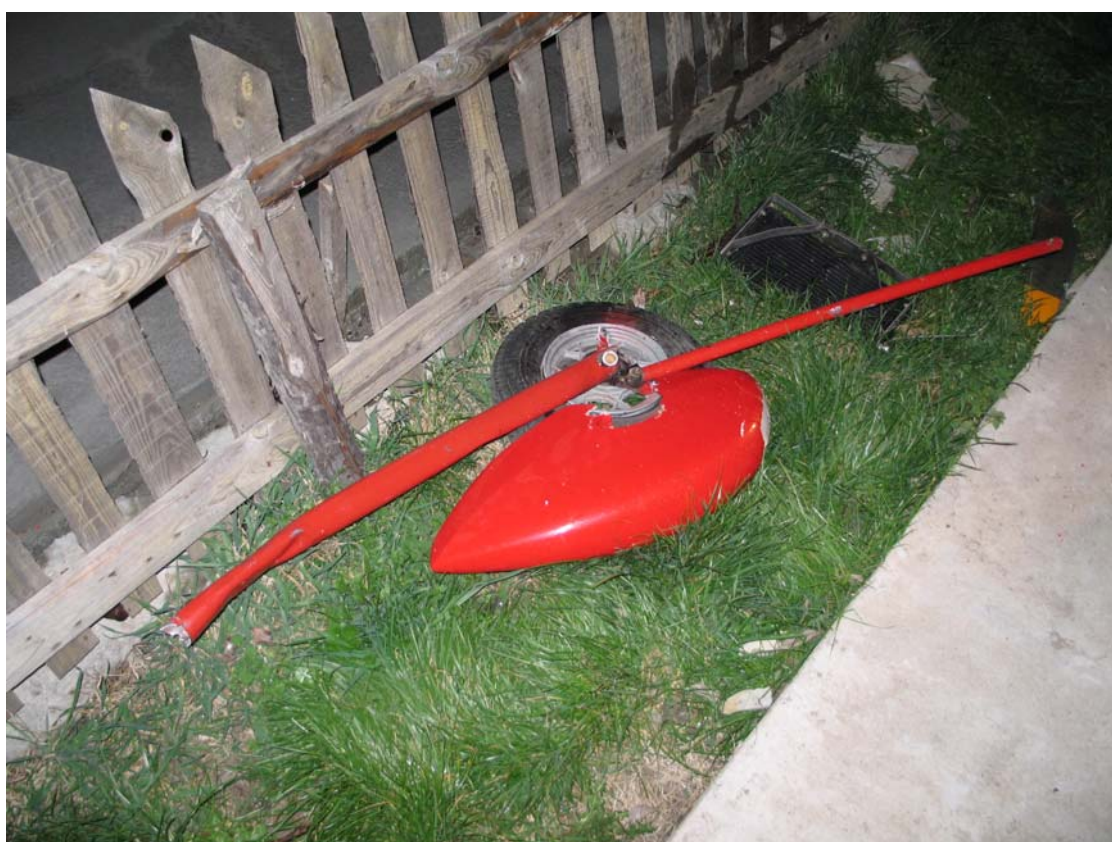
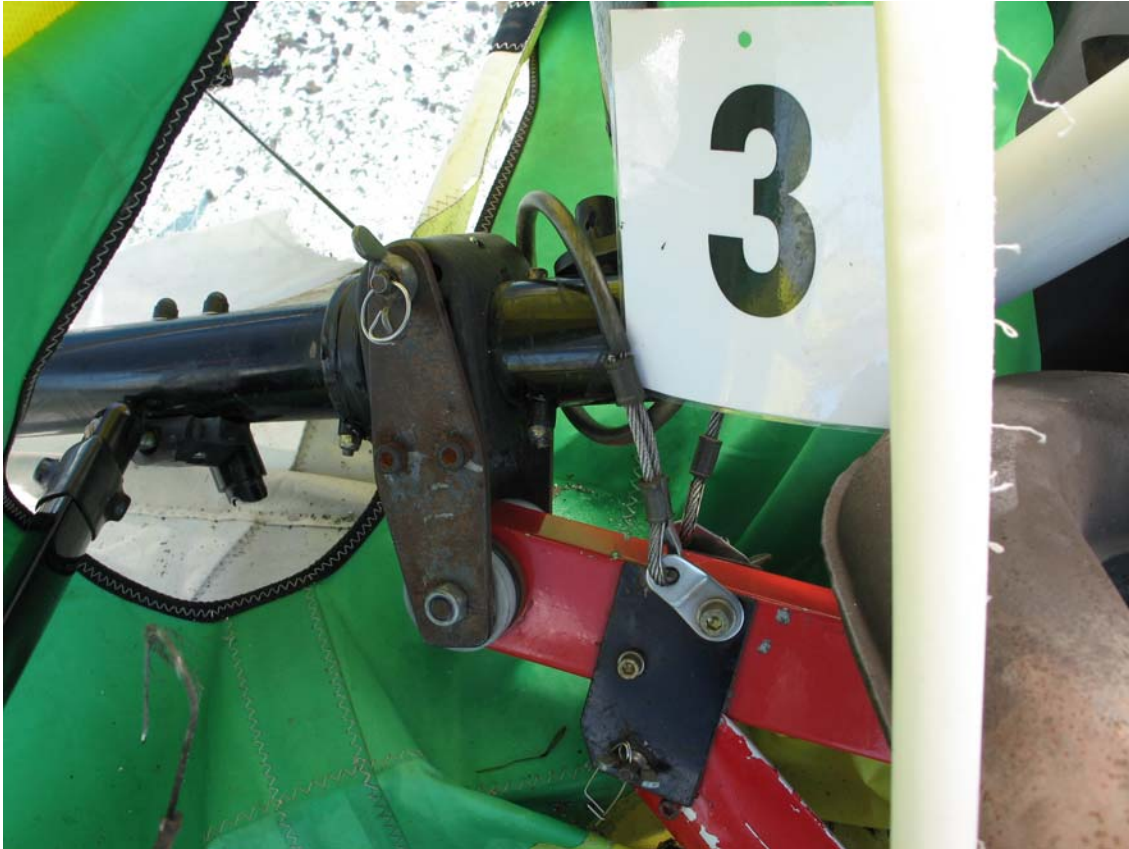
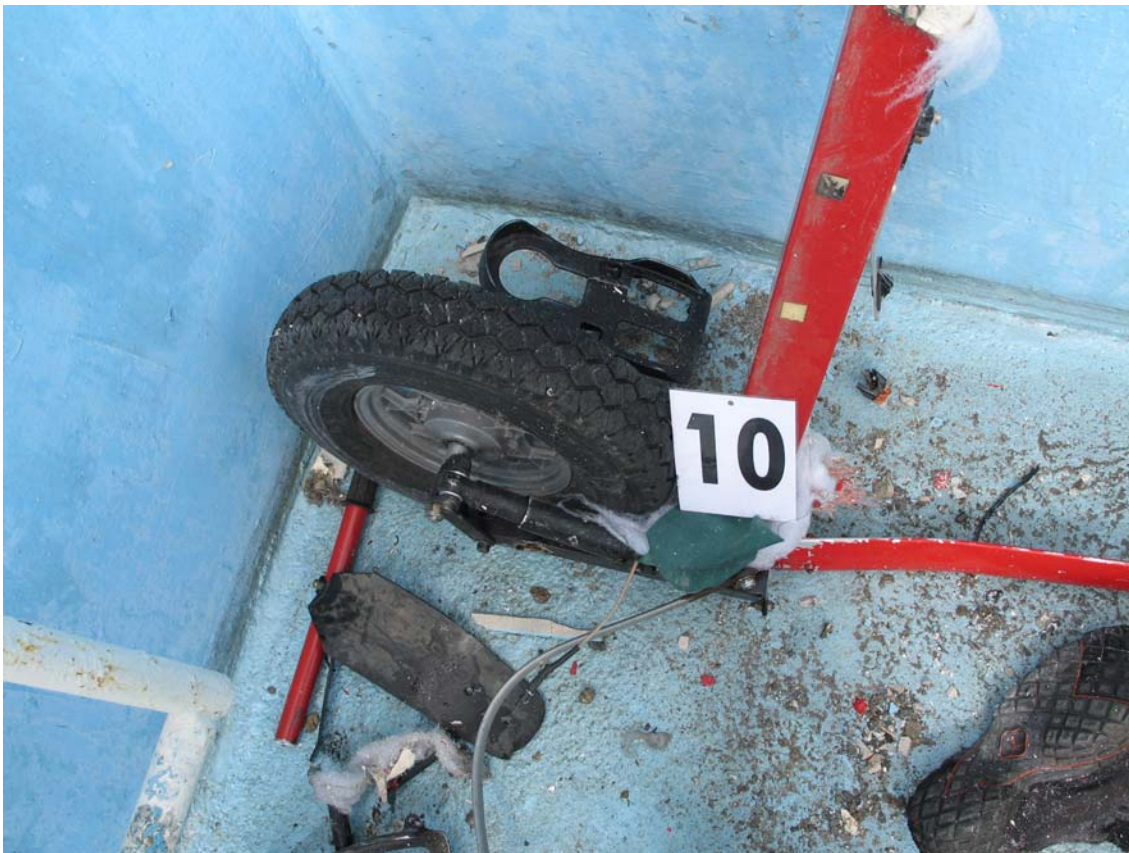
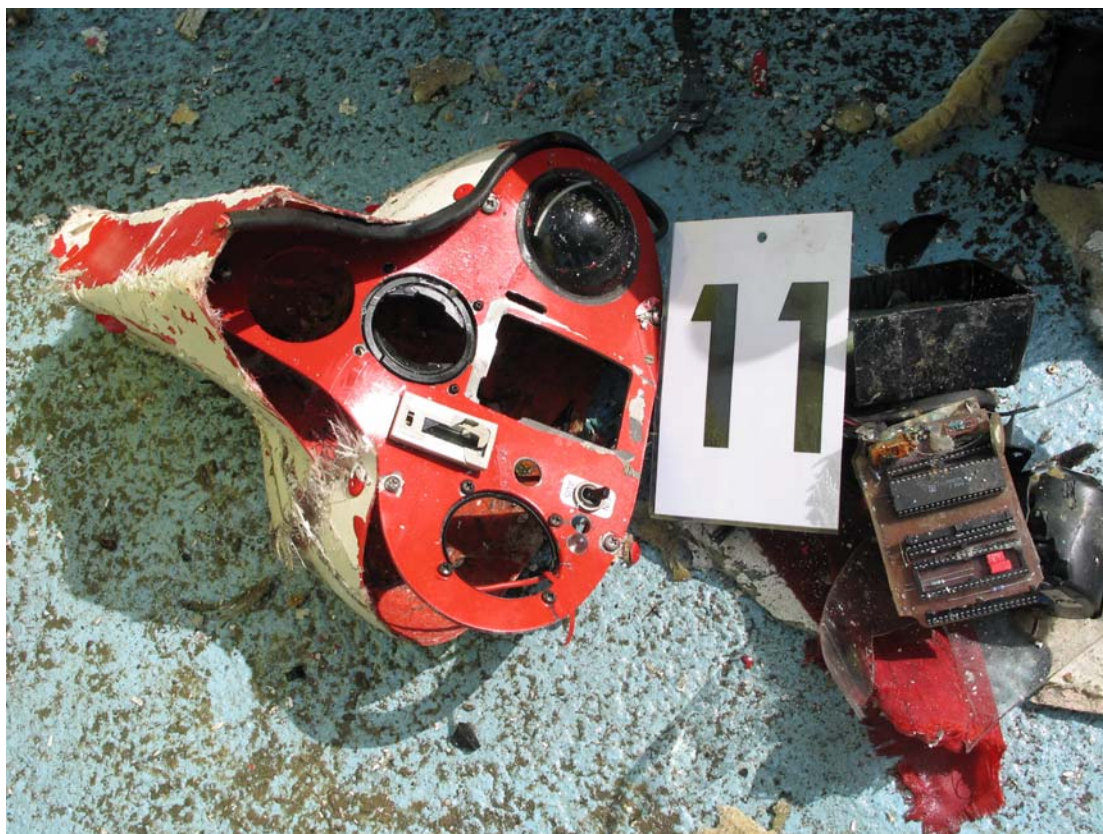
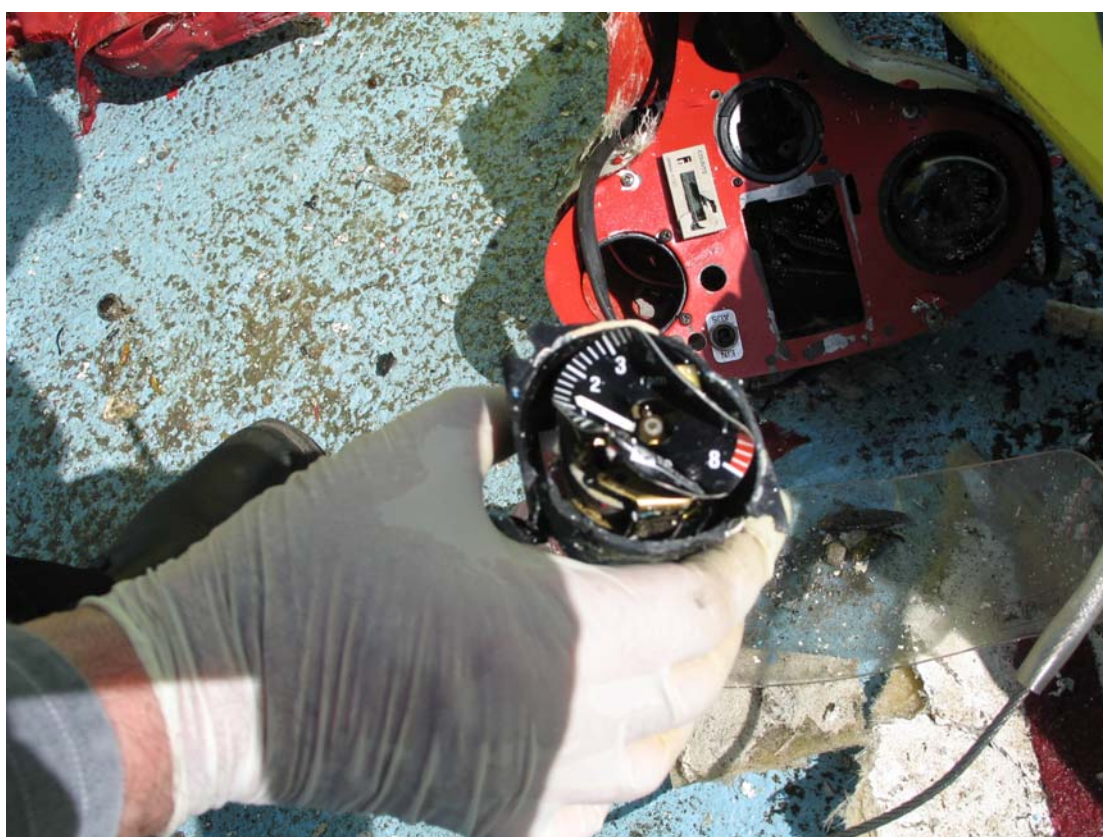
На фиг. от 12 до 24 на Приложение 1 са показани отломки от мотоделтапланера.

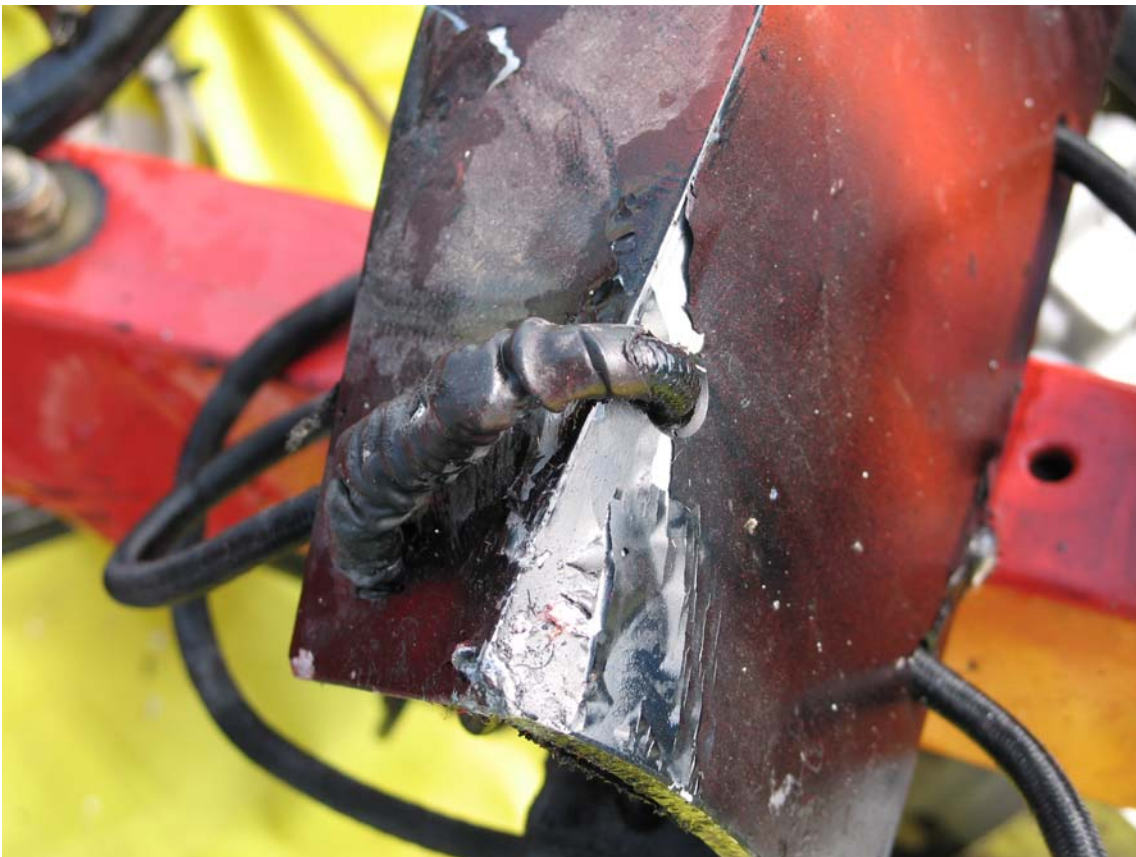
Фиг. 25.

При огледът на мястото на събитието комисията констатира следи от обгаряне по кутията на акумулатора, фиг. 25, Приложение 1. По данни на свидетели следите са предизвикани от късо съединение, възникнало около месец преди произшествието. По клемите на акумулатора и кабелите към тях на мястото на събитието няма следи от късо съединение, фиг. 26 и 27 от Приложение 1.

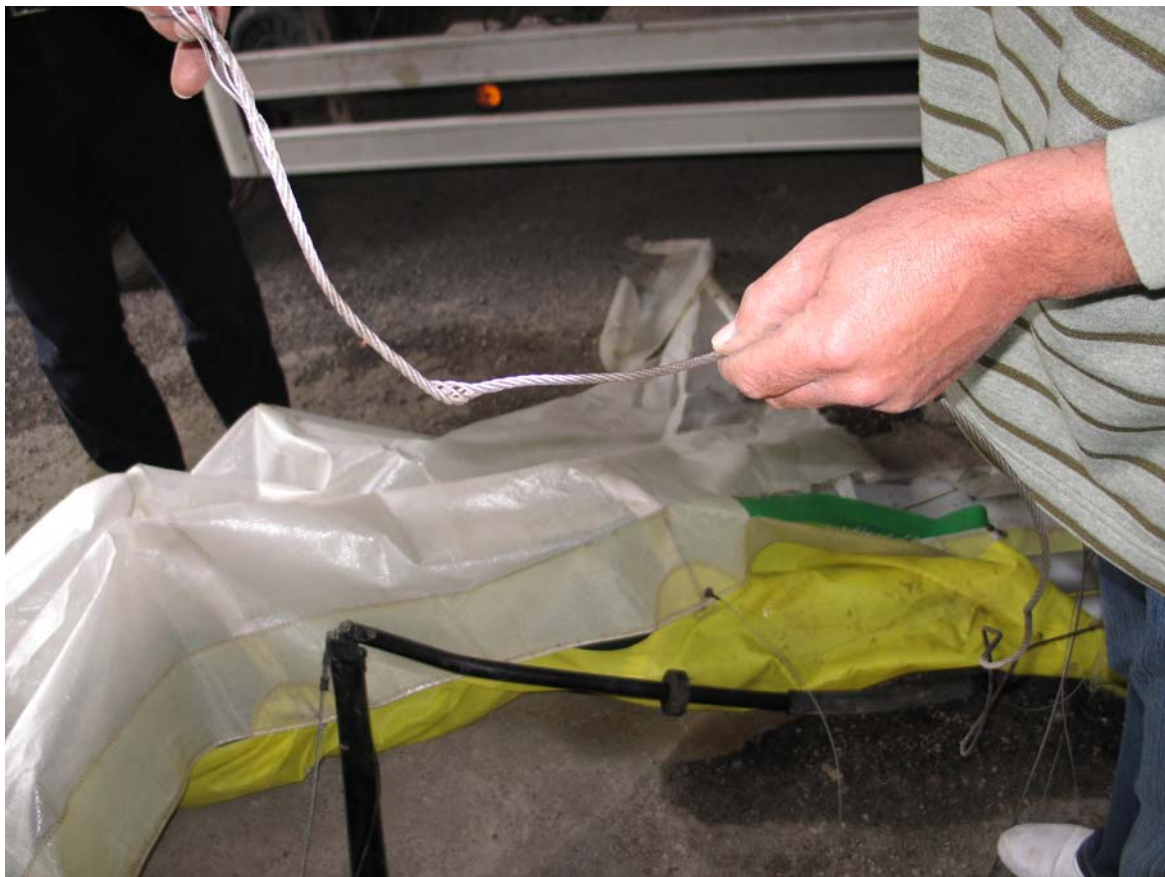
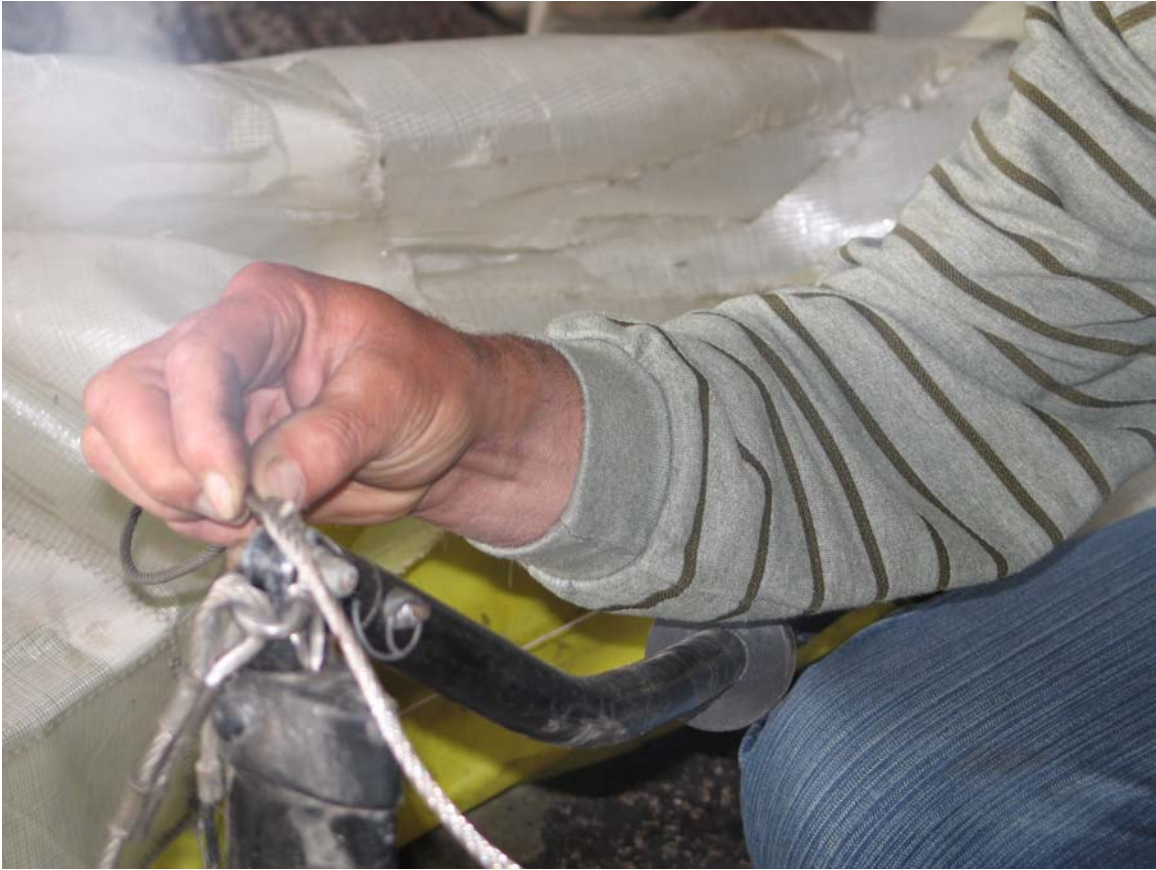
Ориентир № 12 е поставен в левия долен край на трапеца за управление, гледано по посока на полета. Той се разполага на 3,12 m от базова точка 1, по посока на външния ръб на басейна и на 2,5 m перпендикулярно в ляво. Състоянието на трапеца за управление е следното: лявото бедро на трапеца е здраво без наличие на повреди; дясното бедро е силно огънато и тръбата с която се захваща за основния възел е скъсана. Счупването, вероятно резултат от удара е в мястото на законтрящия щифт; лостът за управление е деформиран; дясното стоманено въже за закрепване към крилото е скъсано на разстояние 65 cm от възела за прикрепване към трапеца, измерен беше диаметър на въжето 4,5 mm. При допълнителен оглед беше установено, че на парчето от въжето, което е закрепено за дясното бедро, на 21 cm от мястото на скъсването има прищипване на въжето, довело до неговата деформация, като между оплетките на въжето е вбито и малко камъче, фиг. 29 и 30 от Приложение 1.
