ОКОНЧАТЕЛЕН ДОКЛАД

разследване на авиационно произшествие, реализирано на 25.09.2012 г. със самолет Cessna 172 M, регистрационни знаци LZ-GVP, експлоатиран от АО „Фортуна Еър“ ЕООД, при излитане от летателна площадка Долна баня, област София

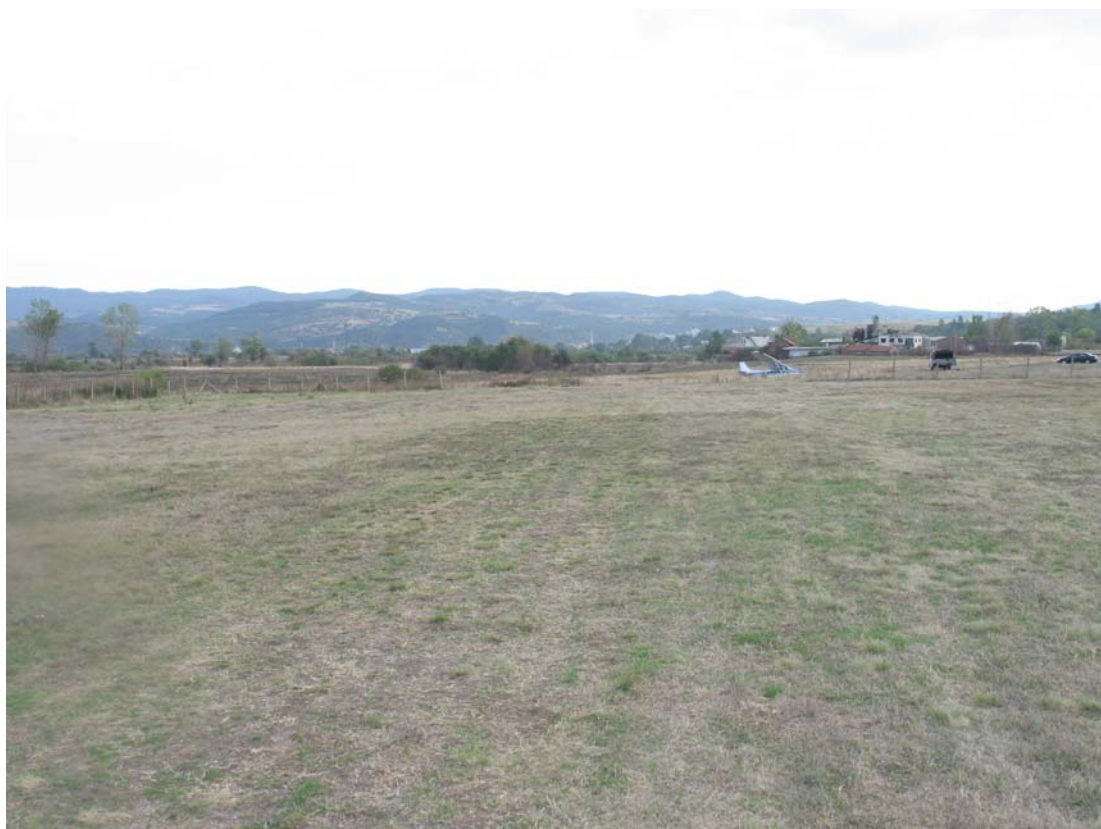
Фиг. 1.

Общият изглед на самолета на мястото на произшествието е показан на фиг. 1, 2, 3 и 4 от Приложение 1.

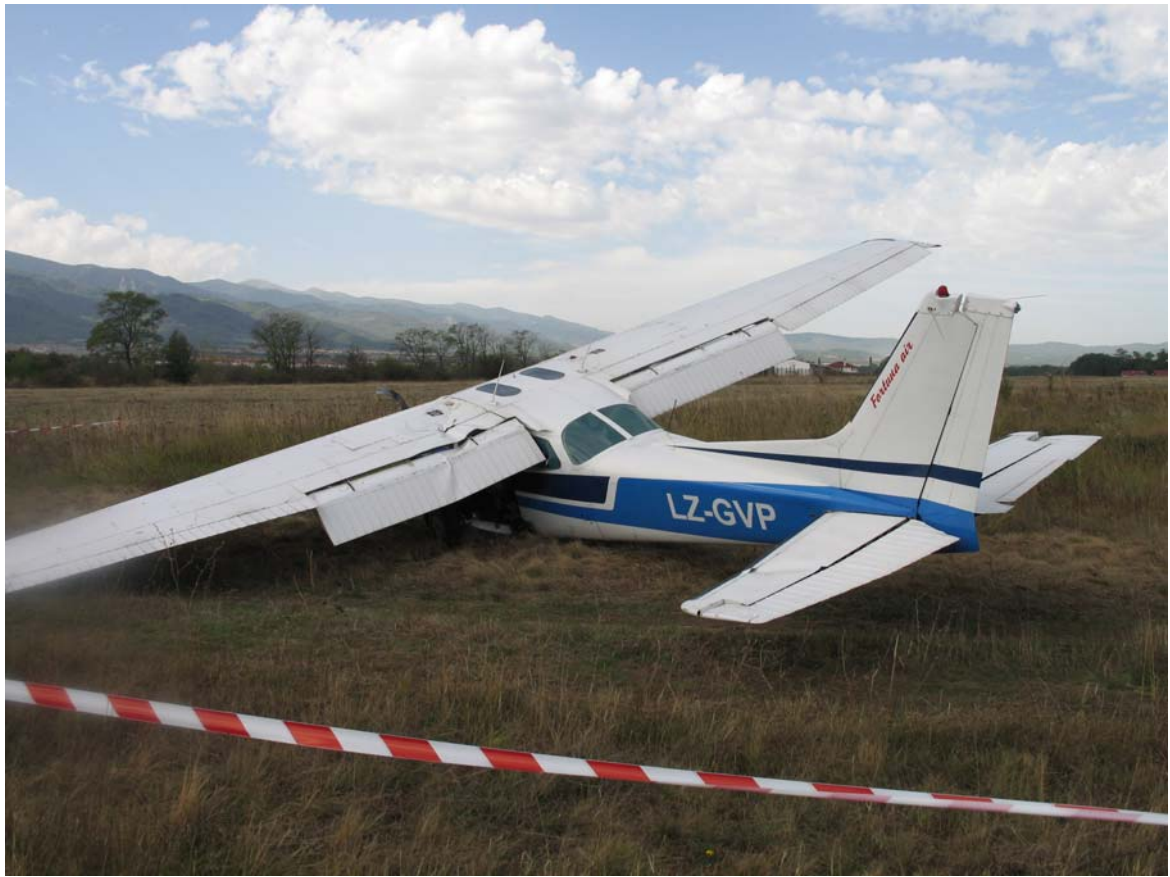
Фиг. 3.

По дясното полукрило на самолета няма видими деформации, но на външния обтекател на полукрилото е счупено остъкленieto на аеронавигационната светлина и има следи от трева, фиг. 3 от Приложение 1.

Лявото полукрило е със значителни деформации по обшивката в областта на закрепване на задкрилката. Предният надлъжник на крилото е огънат на разстояние 0,6 m от изходния ръб на обтекателя, като самият обтекател е силно деформиран. Има деформации по крилото в областта на закрепването му към тялото. Това може да се види на фиг. 3 и фиг. 7 от Приложение 1.

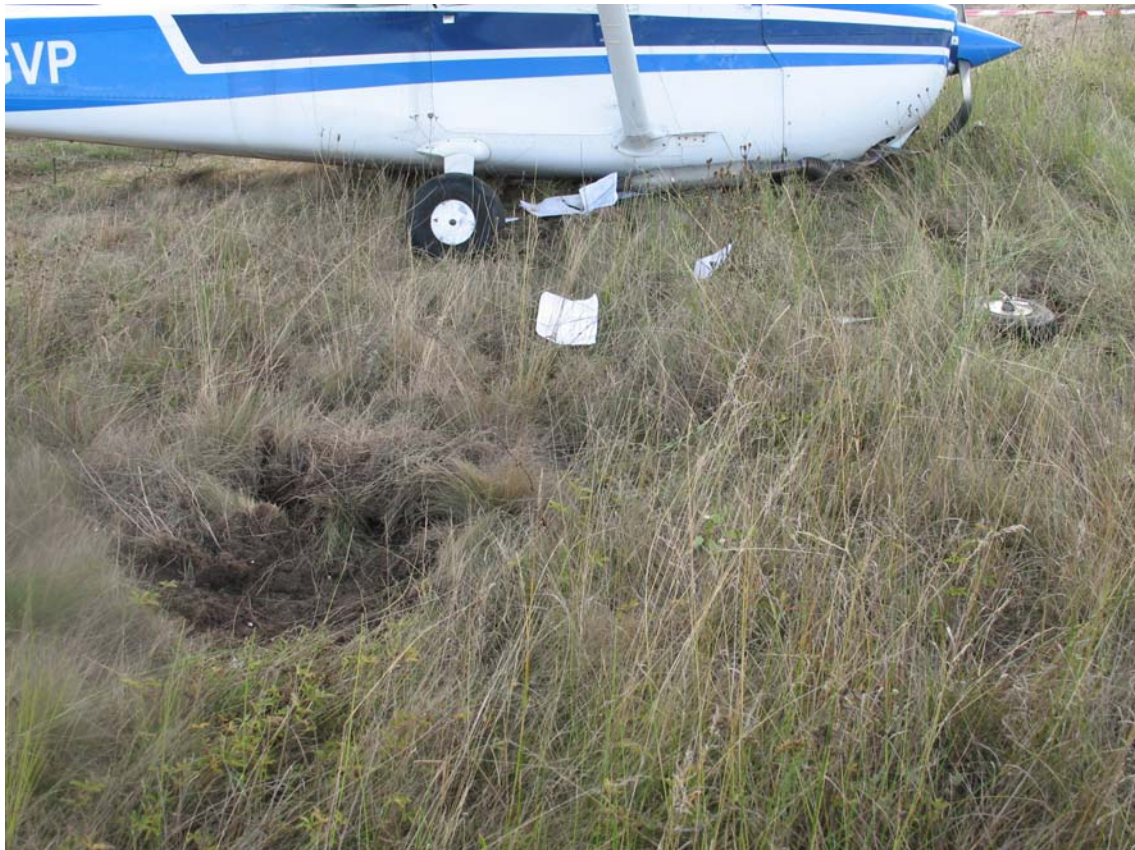
Фиг. 5.

Носовата стойка на самолета е разрушена и самолета лежи върху носовата част на тялото, обтекателите на мотогондолата на двигателя, които са деформирани и имат разкъсване и изходната тръба на изгорелите газове от двигателя, която също е деформирана. Това се вижда на фиг. 5 от Приложение 1.

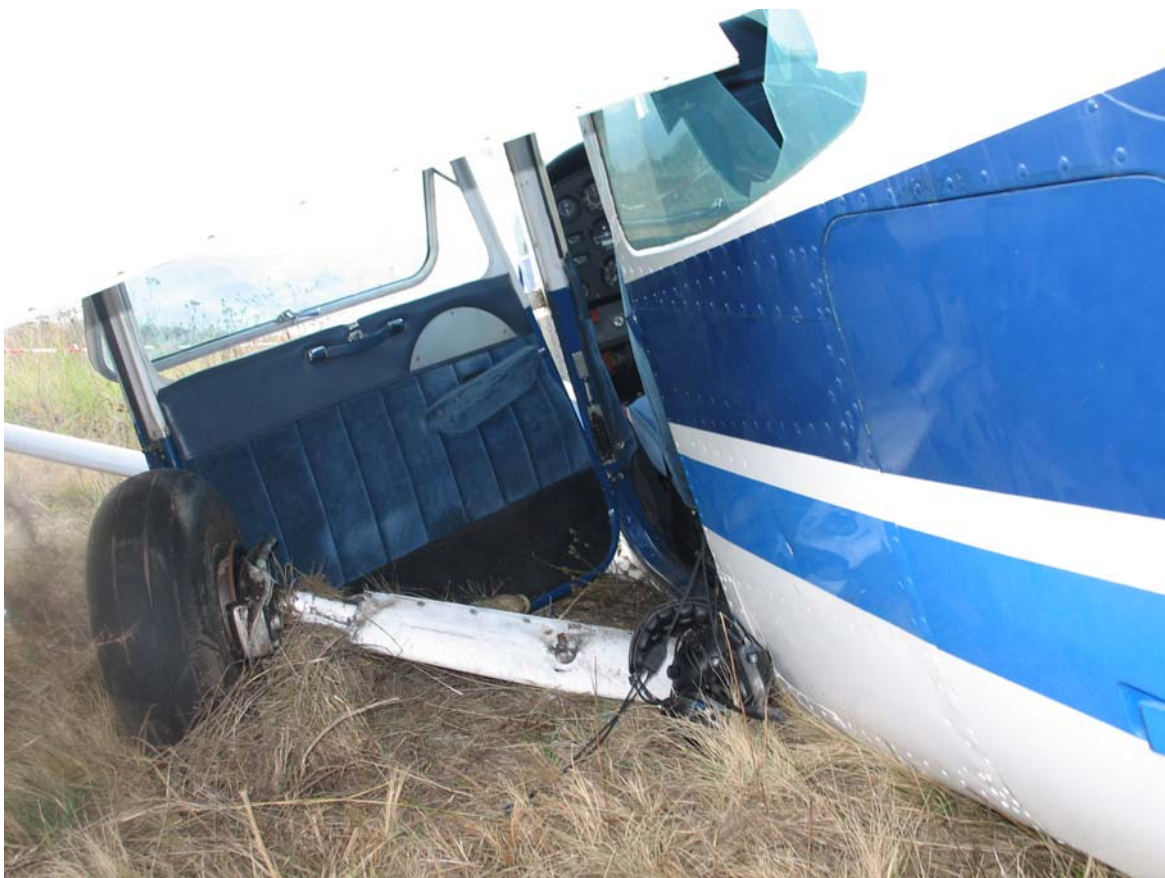
Фиг. 6.

Лявата основна стойка е разрушена от възела на закрепване към тялото, фиг. 6 от Приложение 1.

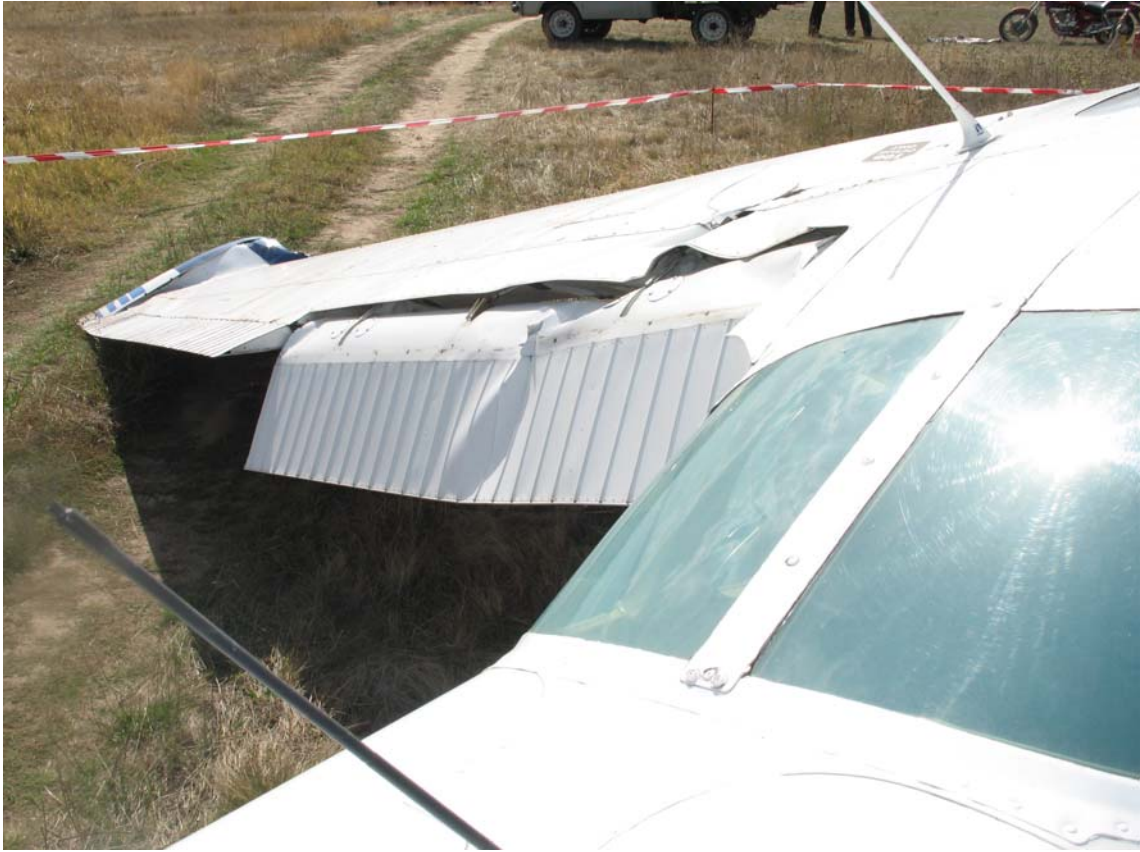
Фиг. 7.

Обшивката на задкрилката на лявото полукрило е деформирана, като е огънат и носещия стрингер на задкрилката, фиг. 7 от Приложение 1.

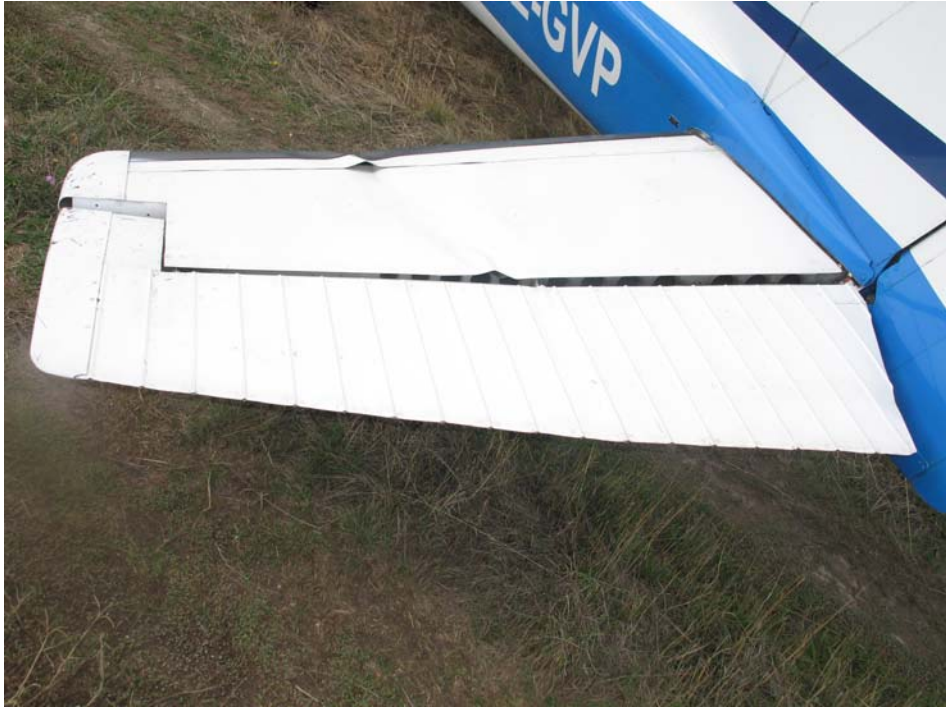
Фиг. 9.

Левият хоризонтален стабилизатор е деформиран, като конструкцията му е огъната на разстояние 0,62 m от изходния ръб на предния надлъжник. Има следи от триене по долната повърхност на левия хоризонтален стабилизатор. Има деформации на лявата част на хоризонталното кормило в мястото на закрепване, фиг. 9 от Приложение 1.

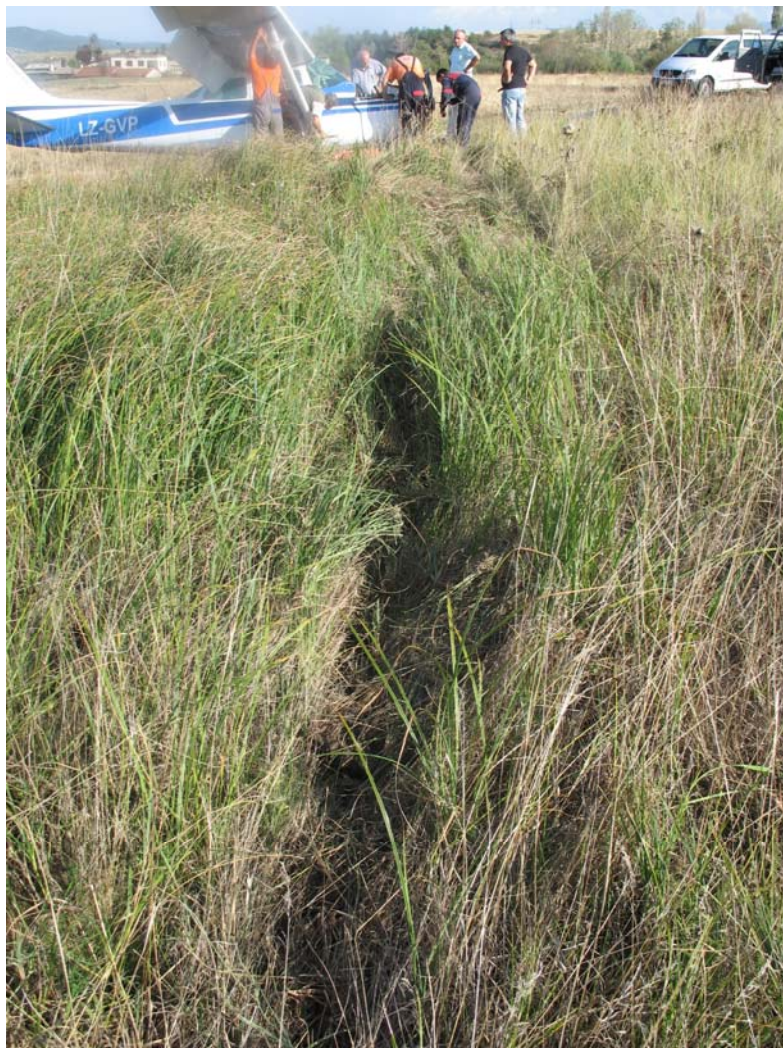
Фиг. 10.

Силно деформирано витло на самолета. Едната лопата е деформирана в равнината на въртене и е с отчупен връх, а другата е деформирана в посока на оста на самолета. Това може да се види на снимките на фиг. 8 и фиг. 18 от Приложение 1. На фиг. 12 е показан отчупения връх на лопатата на витлото. Той е разположен е на 12,74 m от носа на самолета в посока, отклонена на 120° от оста на самолета. В същата посока на разстояние 19 от носа на самолета се забелязват първите следи от витлото, фиг. 10 от Приложение 1.

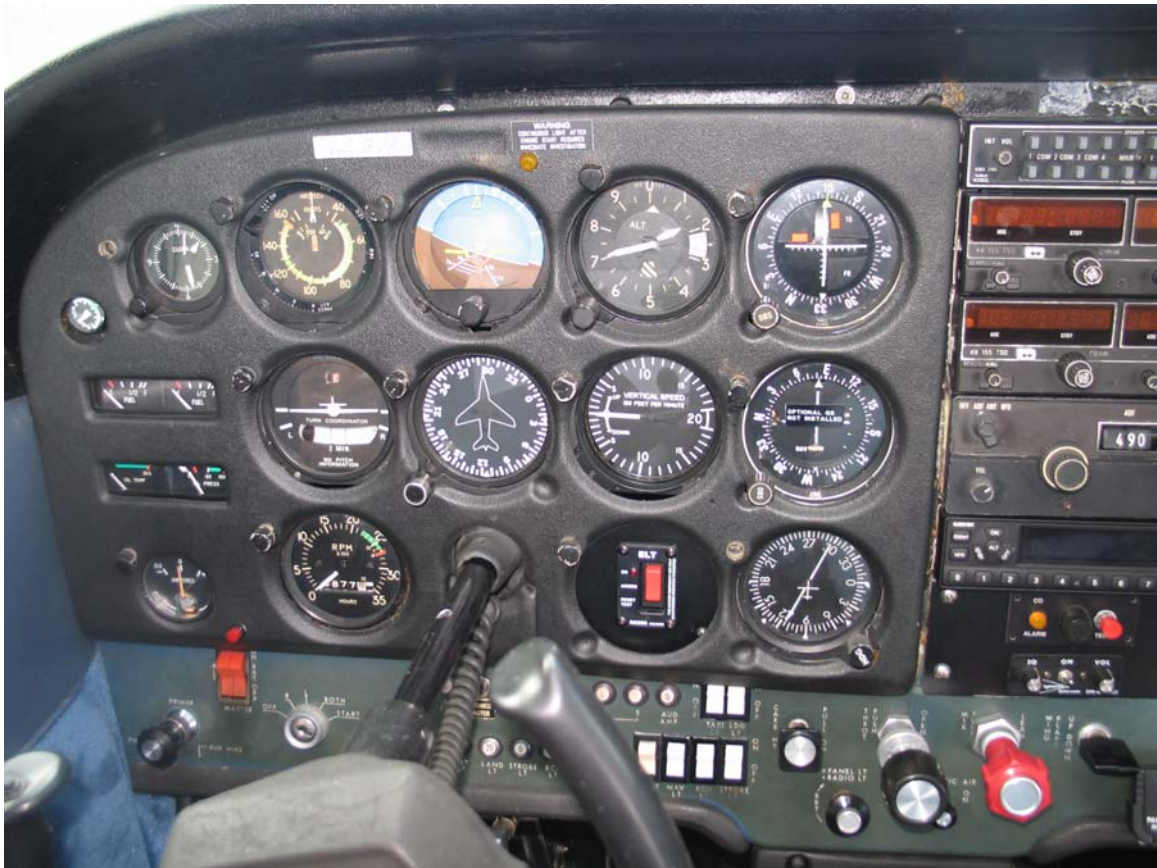
Фиг. 13.

На фиг. 13 от Приложение 1 се вижда ключа за управление на задкрилките в неутрално положение.

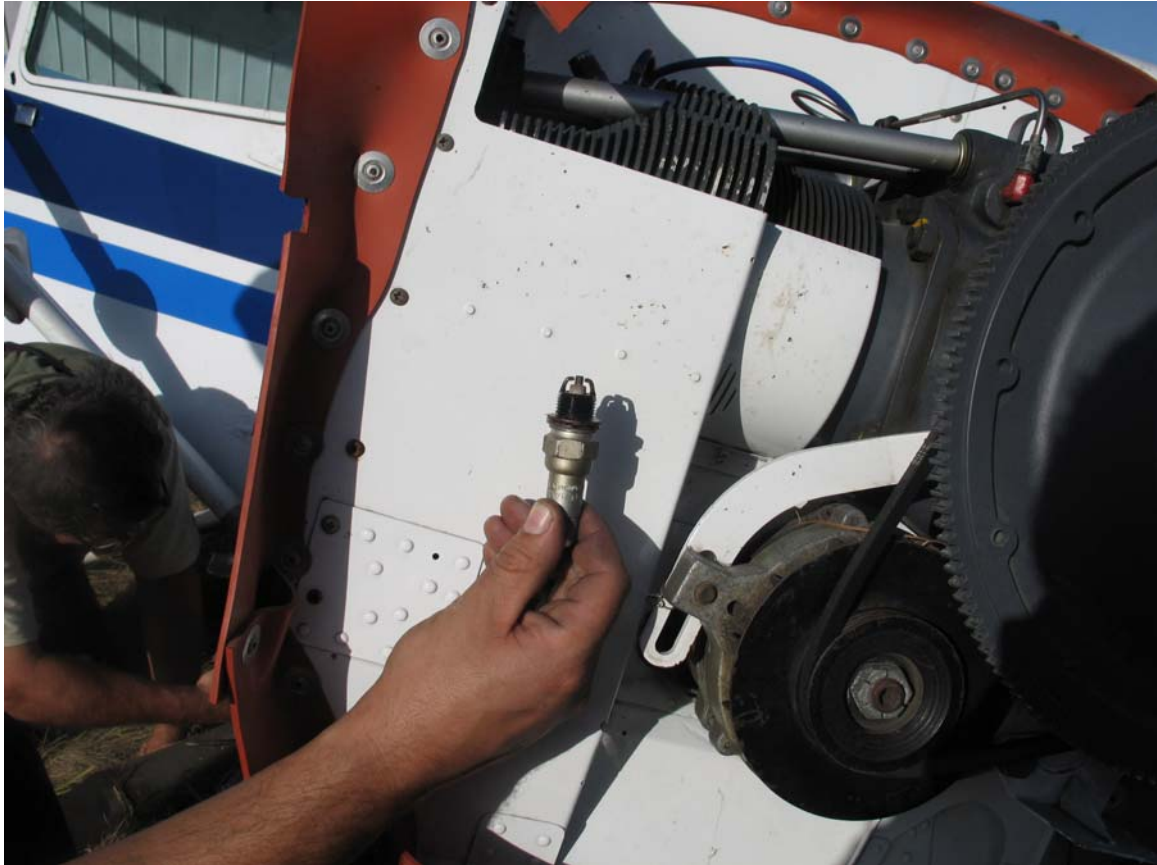
Фиг. 21. Долна свещ от трети цилиндър.
