ОКОНЧАТЕЛЕН ДОКЛАД

разследване на авиационно произшествие, възникнало на 27.09.2009 г. със самолет Zlin Savage, с рег. № LZ-ADC, собственост на „Авиотех” ООД на нелицензирана летателна площадка край с. Драгановци, област Габрово.

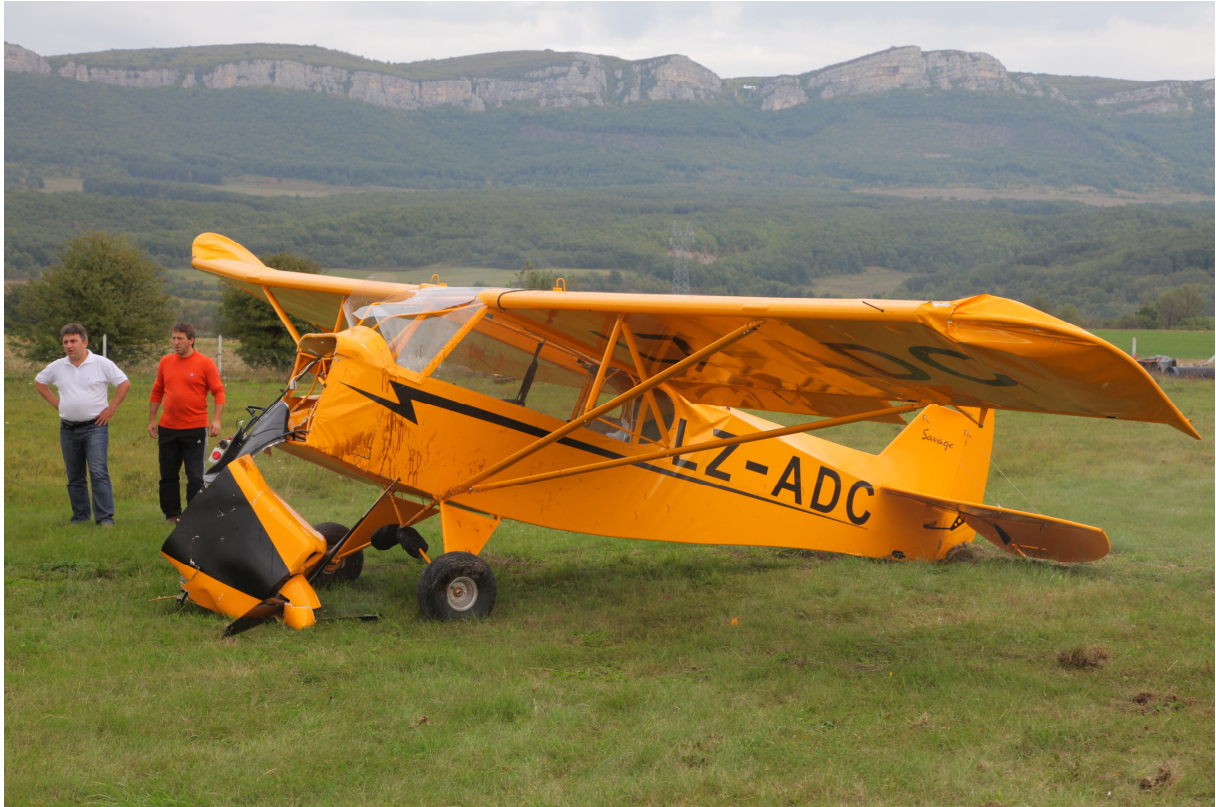
Фиг. 1

- Огъване на края на дясното полукрило с разкъсване и деформация на обшивката;
- Разрушаване на моторамата и отделяне на носовата част на тялото на ВС с двигателя и витлото;

- Разкъсване на връзките на двигателя с останалата част на самолета – тръбопроводи, кабели, жила за управление;
- Деформация на шумозаглушителното гърне и изпускателната тръба;

- Разрушаване на обшивката на носовата част на тялото;
- Разрушаване и деформация на лопатите на витлото;
- Разрушаване на кока на витлото;
- Деформация на прътите на предната силова рама;

- Деформация на рамката на кабината;
- Разрушаване на остъкленията на кабината;
- Разкъсване и деформация на обшивката от дясната предна част на тялото, след предната силова рама;

- Деформации по дясната страна на тялото, след кабината;
- Деформация на възела за закрепване на предната вертикална връзка на дясното полукрило с предния подкос;

- Разрушен възел за закрепване на опашния колесник;
- Деформация на лявата страна на тялото, след кабината;
- Деформация на края на лявото полукрило по атакуващия ръб;

- Следи от разлив на работна течност по предната лява част на тялото, пред и под кабината.

Повредите по ВС са показани на фиг. 1 до 8 от Приложение 1.
