ОКОНЧАТЕЛЕН ДОКЛАД

разследване на авиационно произшествие, реализирано на 08.09.2012 г. със самолет PZL-104 Wilga 35A, регистрационни знаци LZ-PTB, експлоатиран от пилот собственик, при излитане от несертифицирана летателна площадка Шумен.

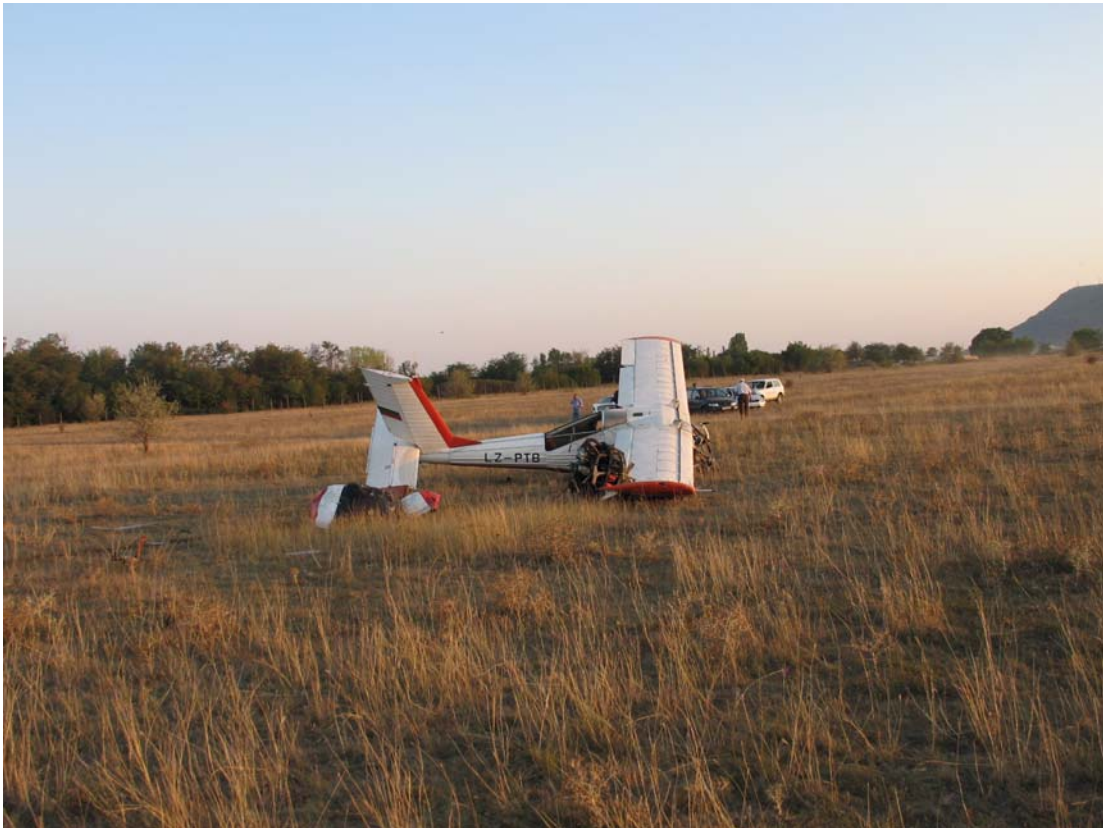
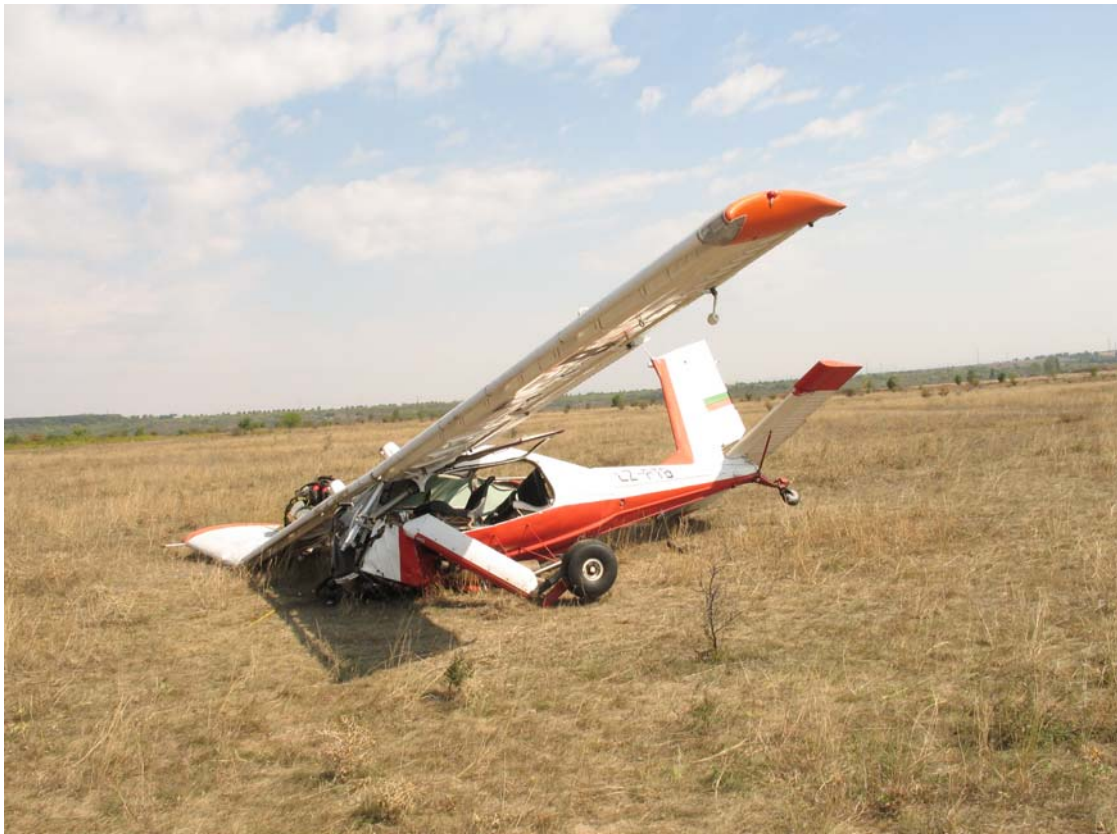
Фиг. 1.

Общият изглед на самолета на мястото на произшествието е показан на фиг. 1, 2, 3 и 4 от Приложение 1.

Общият изглед на самолета на мястото на събитието е показан на снимки в Приложение 1, фиг. 1, 2 и 3.

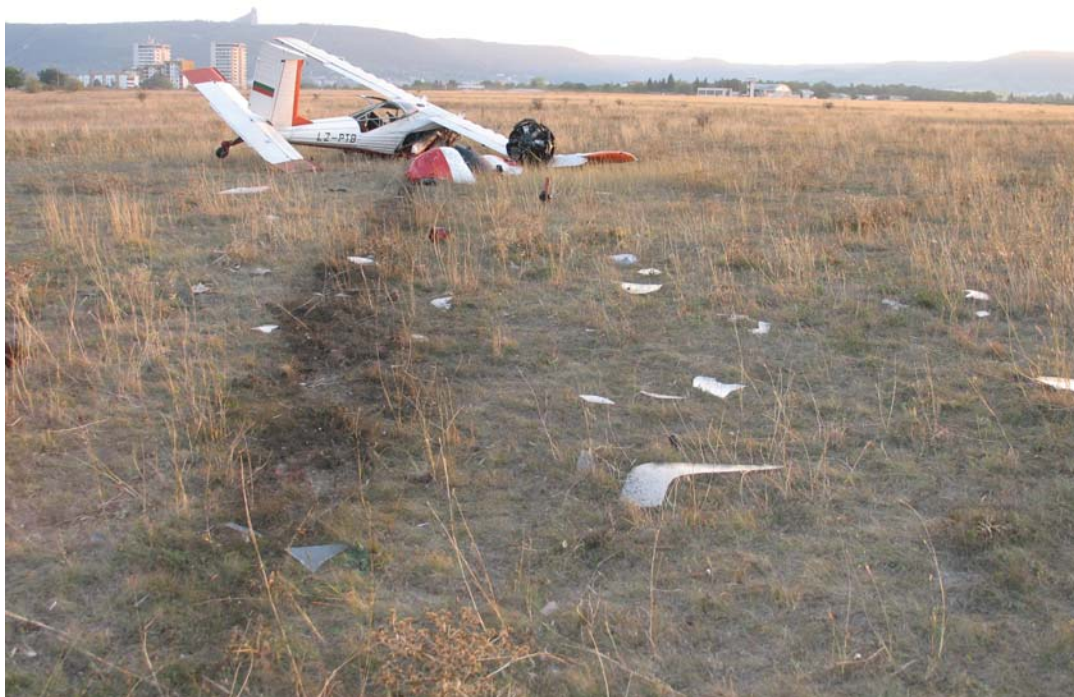
Фиг. 3.

където лежи планера на самолета са разпръснати парчета от остъкленieto на кабината на самолета. Тези парчета могат да се видят на снимките, показани на фиг. 3 и фиг. 11.

Двигателят се разполага върху елерона на дясното полукрило, като центърът на левия му магнет е с координати (31,90; 2), фиг. 3, 4, 8, 12 и 13 от Приложение 1. На идентификационна табела, монтирана на корпуса на картера на двигателя, показана на фиг. 14 от Приложение 1, е записан типът на двигателя „SILNIK AI-14R” и серийният номер на двигателя „Nr K6805103 SERIA 6”, следва таблица за поредни ремонти, в която няма отбелязан такъв.

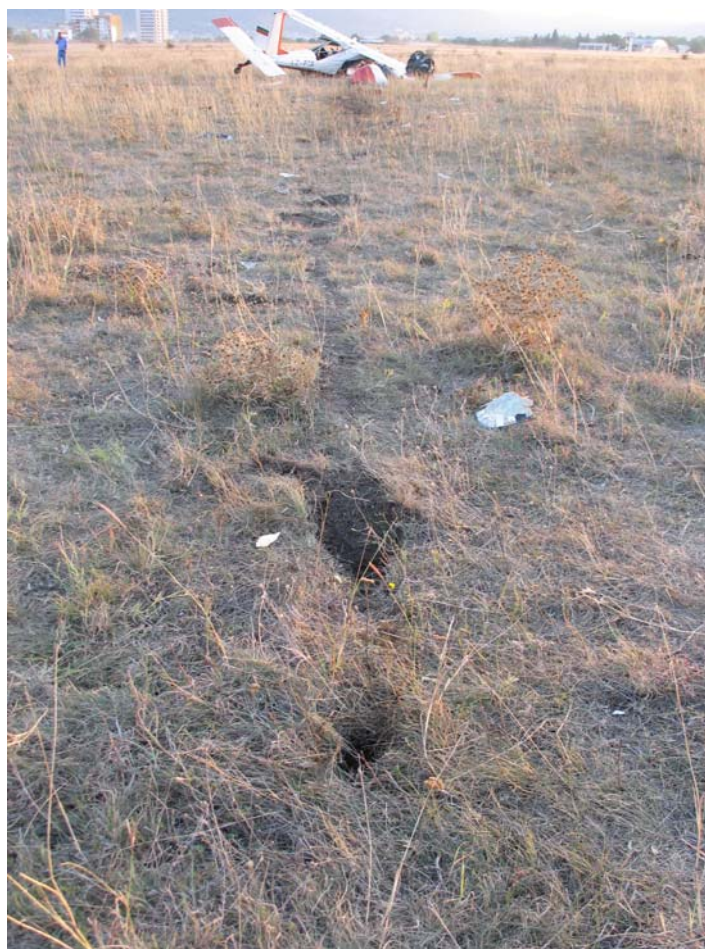
Фиг. 4.

При огледа на мястото на събитието за начална точка на измерването беше приета точка с координати: N 43⁰17'12,6" и E 026⁰56'40,9". В тази точка, при удара на ВС в земята, дясната основна стойка е изровила дупка с дълбочина 0,2 m, оцветена с цвета на стойката (червен). Траекторията на движение на ВС след удара в земята е с направление 218⁰. Това направление е прието за ос X при извършваните измервания. Оста Y е с направление 308⁰ от мястото, прието за начало на измерването. По нататък координатите на всяка отломка или следа се записват като (X; Y) координати, където X е разстоянието в метри от началната точка на измерване в посока на оста X, а Y е разстоянието в метри в посока на оста Y. Началната точка на измерване може да се види на снимката на фиг. 4 от Приложение 1.

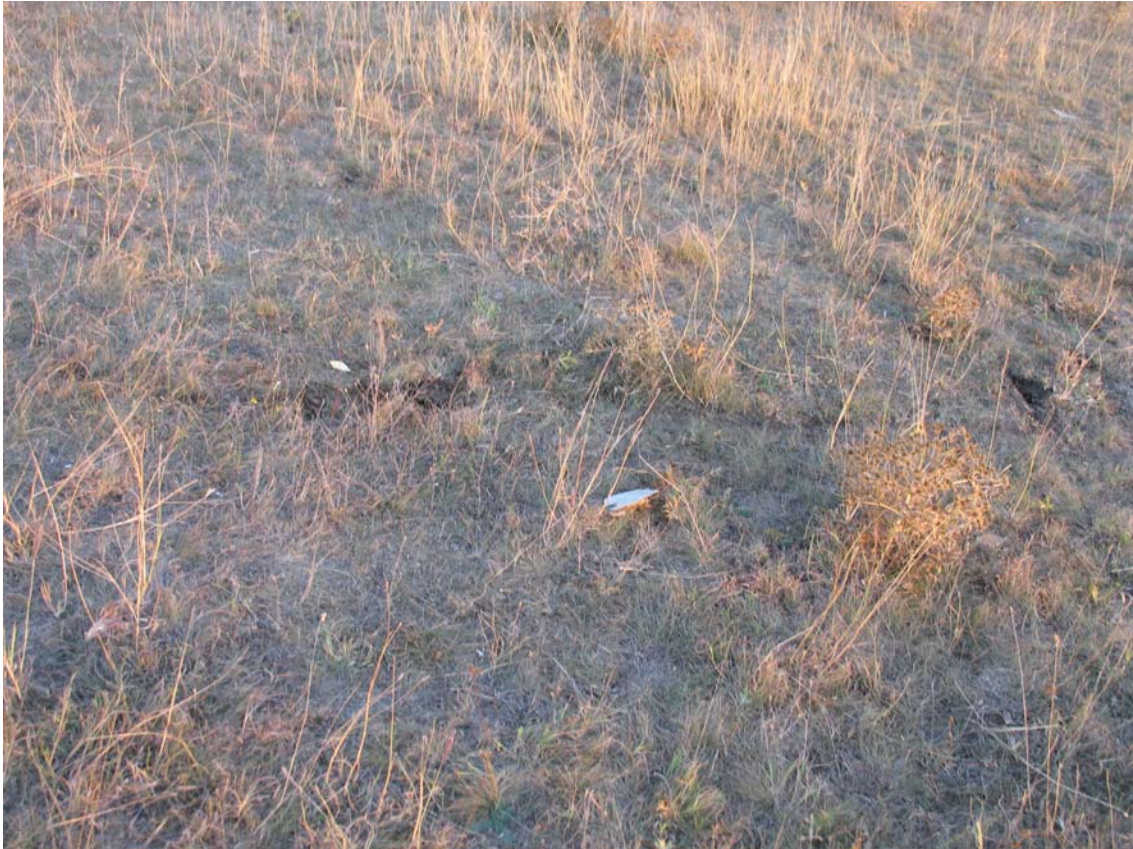
Фиг. 5.

Първоначалното съприкосновение на самолета със земната повърхност е с дясното крило в областта на точка с координати (-3; 3). Това място е показано на фиг. 5 от Приложение 1.

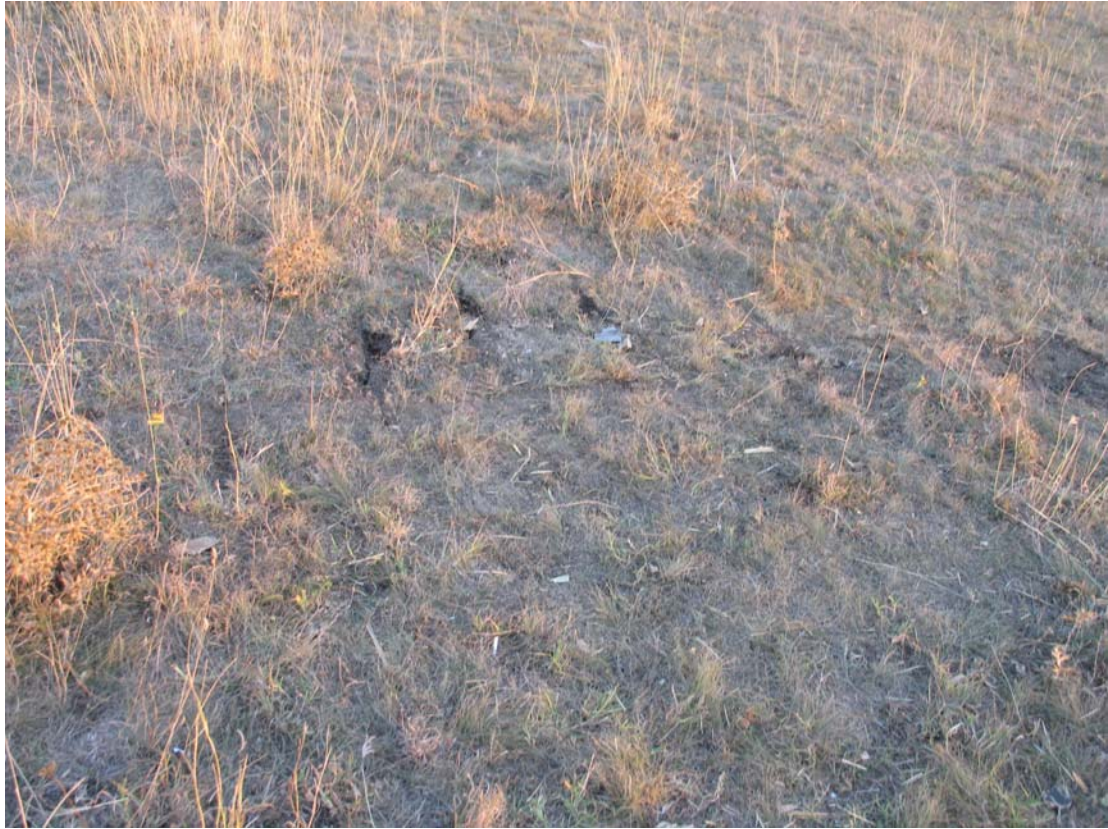
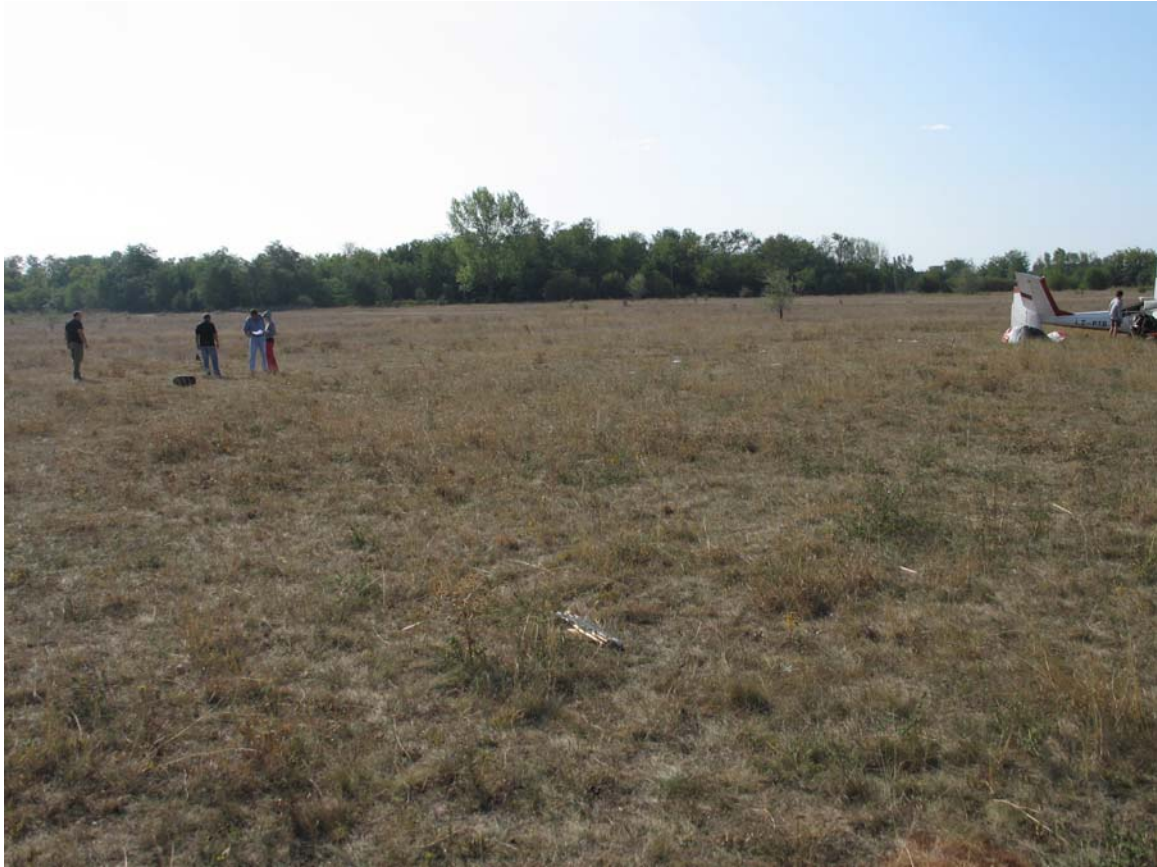
На разстояние по ос X 1,6 m от началото на отчитане се забелязват четири последователни следи от винт. Първата следа е на посоченото по-горе разстояние от точката на отчитане, а останалите са както следва: втората на 0,42 m от първата; третата на 0,35 m от втората и четвъртата на 0,47 m от третата. Около третата и четвъртата следа има парчета от разрушаването на винта, като такива се наблюдават в равнина перпендикулярна на X, в дясно, до Y= 29 m. Това може да се види на фиг. 7 и фиг. 9 от Приложение 1.

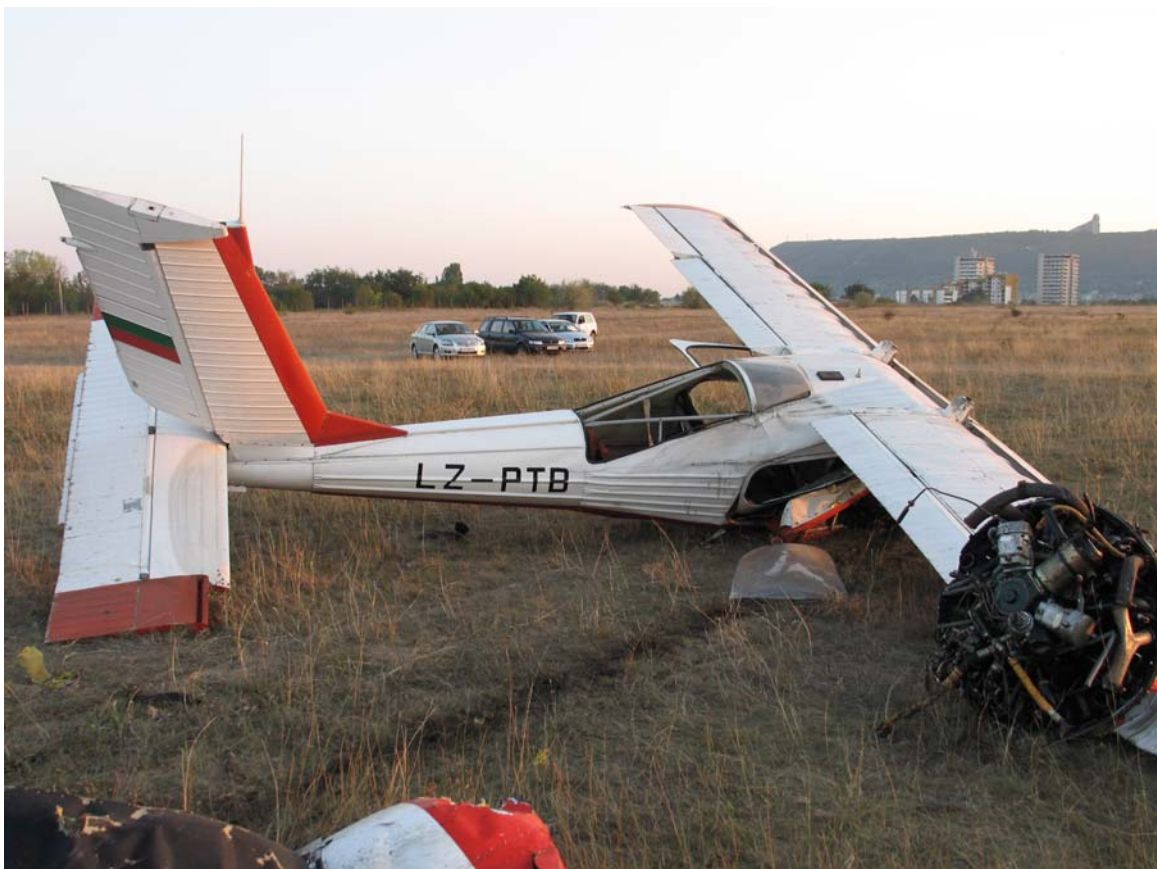
Фиг. 8.

За център на масата на планера е приета точка свързана с основата на антена на покрива на пилотската кабина с координати (35; 0), може да се види на снимката показана на фиг. 8 от Приложение 1.

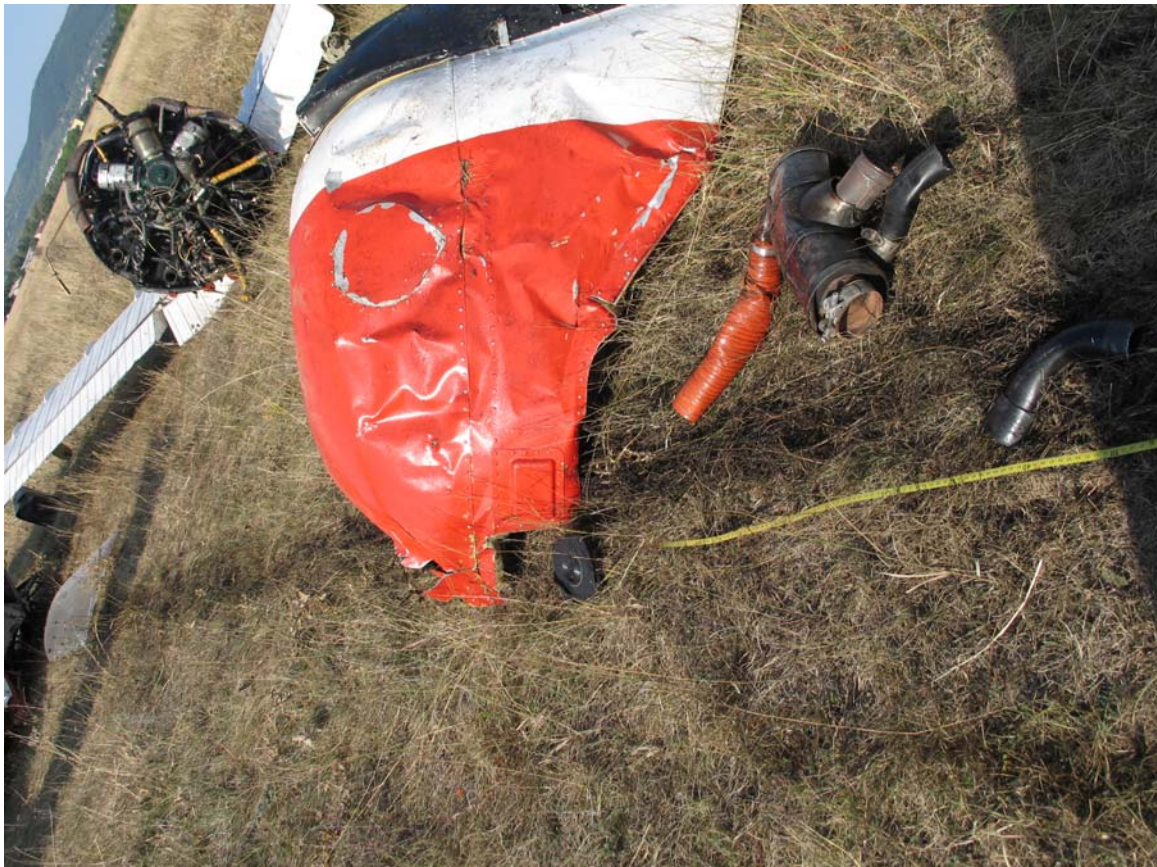
Фиг. 10.

На място с координати (28,30; 0,50) се разполага външния кожух на мотогондолата и до него тръби от изпускателната система на двигателя, показани на фиг. 10 от Приложение 1. На (30; - 1,70) се разполага парче от обшивката на мотогондолата. На (30; - 1,40) се разполага азбестово уплътнение.

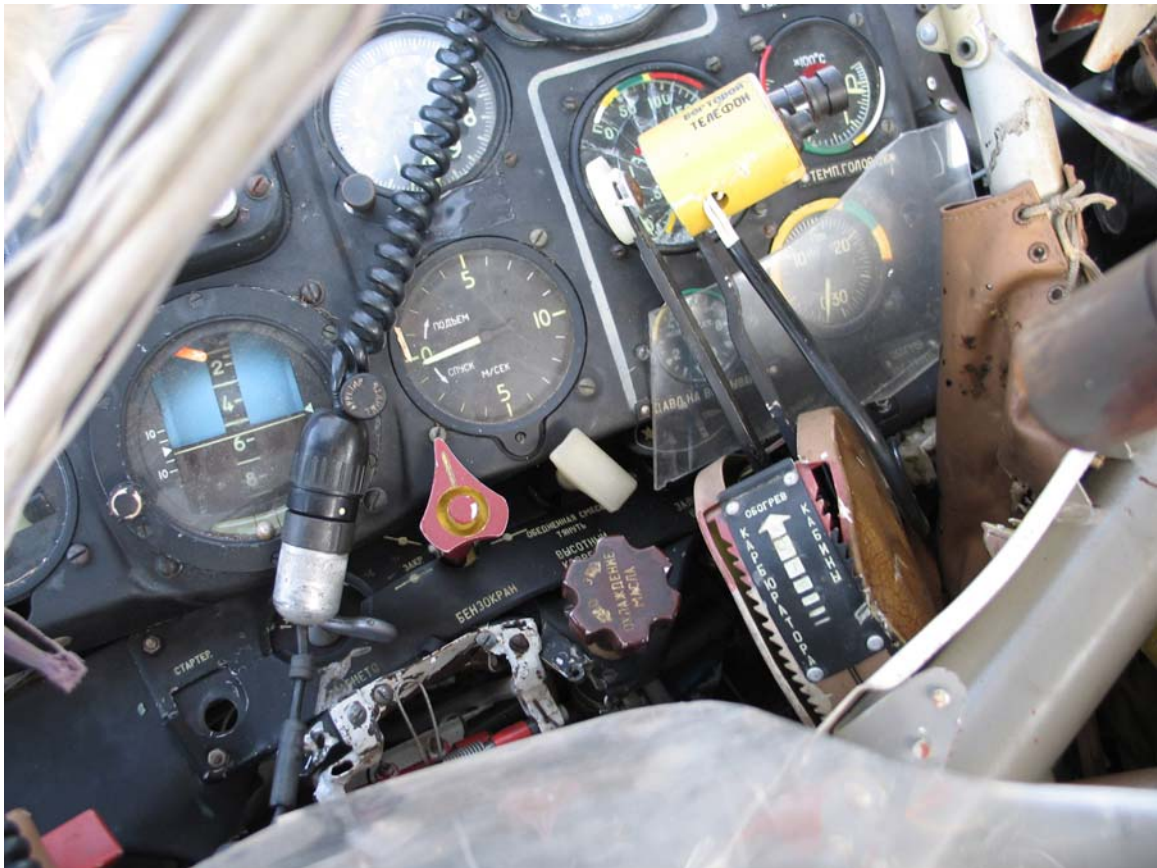
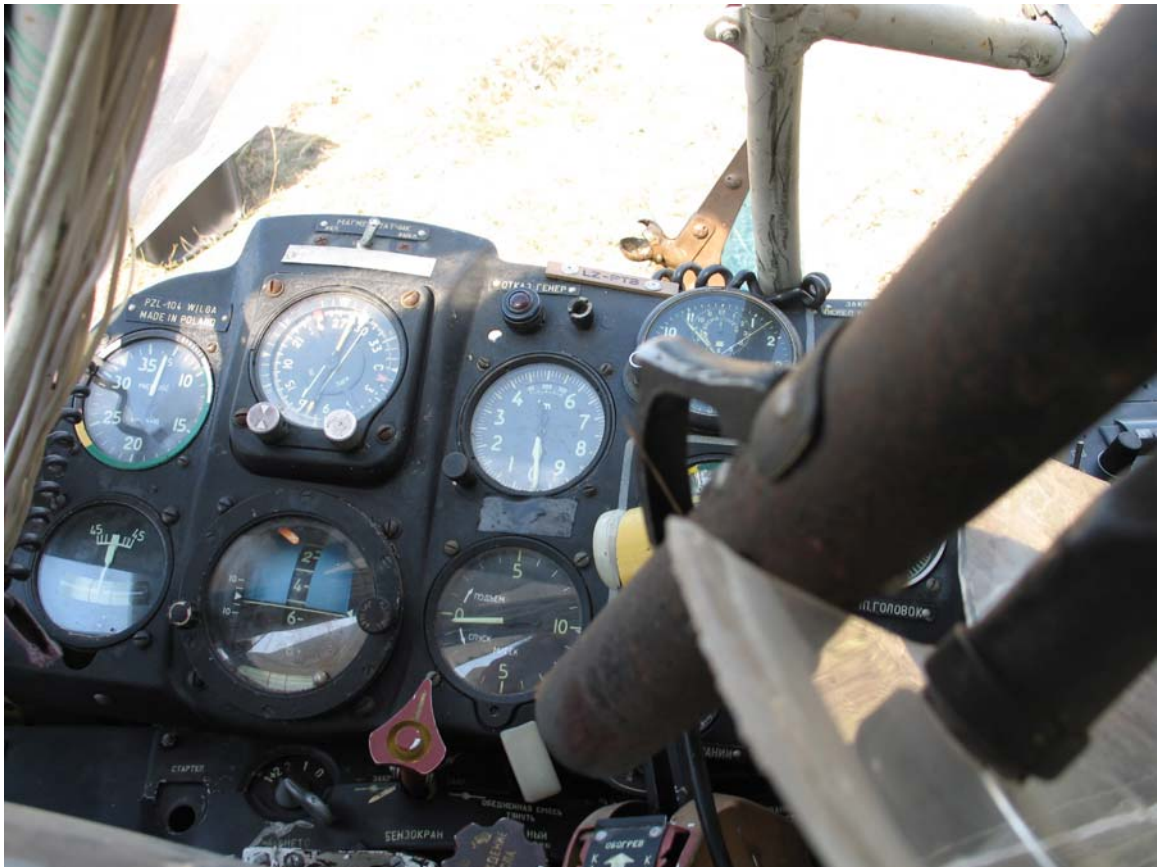
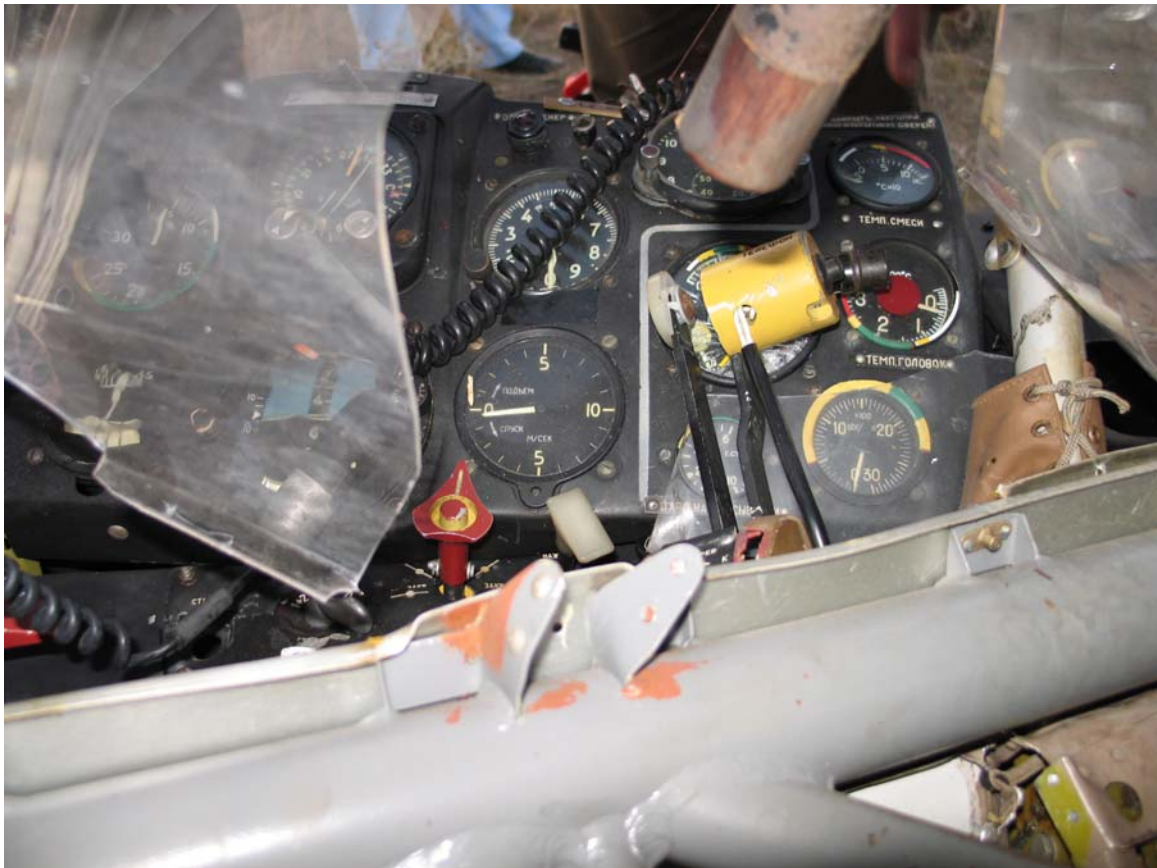
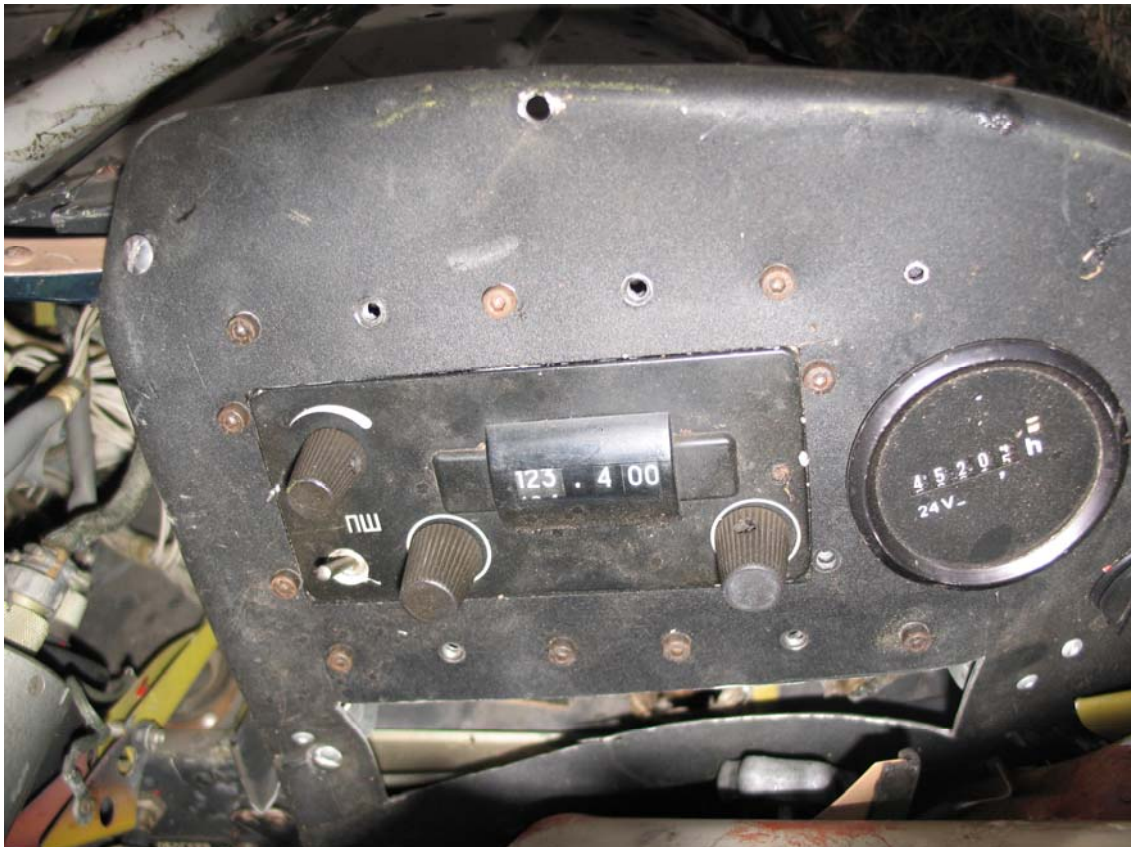
- Приборното табло е разрушено, но приборите са запазили конструктивната си цялост. На фиг. от 15 до 18 от Приложение 1 е показано състоянието на приборите. Техните показания съответстват на стоянъчно положение при изключено захранване. Акумулаторът на самолета е свален от органите на гражданска защита при пристигането им на мястото на събитието, за да се предотврати възникване на пожар поради наличие на голямо количество изтекло гориво;
