# ОКОНЧАТЕЛЕН ДОКЛАД

разследване на сериозен инцидент, възникнал на 29.01.2008 г. след излитане от летище Лажес, Азорски острови със самолет Ту-154М с регистрационен № LZ-BTZ на авиационен оператор „Авиотряд 28”, изпълняващ полет BULG-001 по маршрут София – Лажес – Бермуда – Мексико Сити.

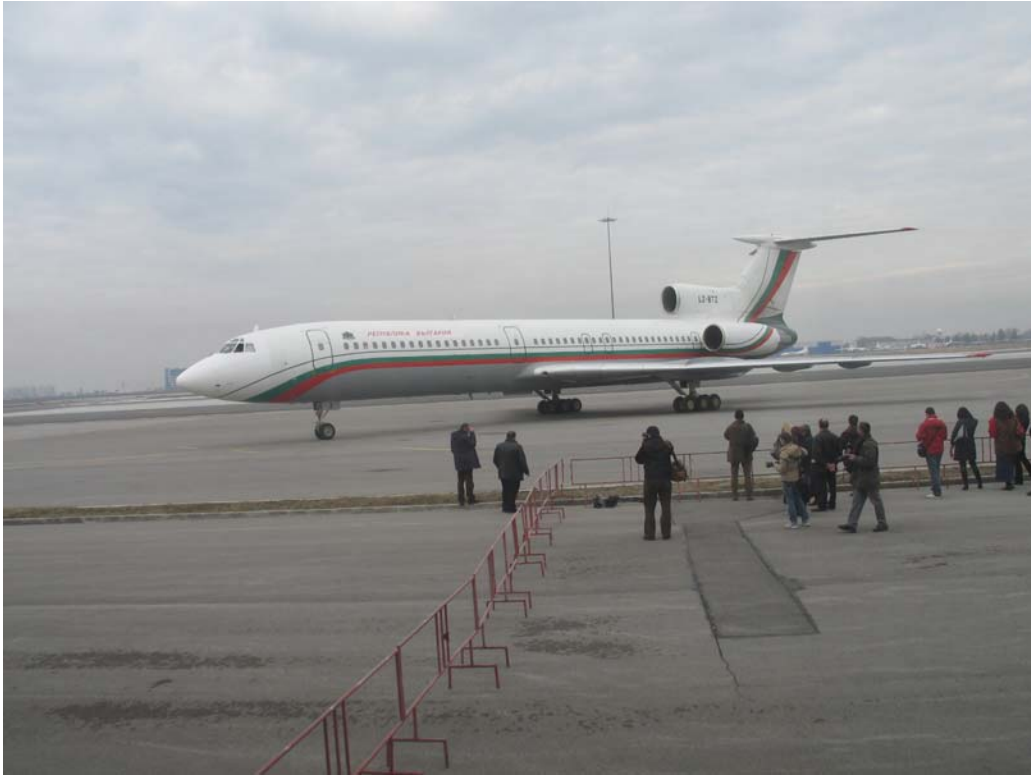
Фиг. 1

В приложение 1 на фиг.1 е показан самолетът на стоянка на летище София след кацането му на 01.02.2008 г., а на фиг. 2 е показан ориентирът на носовата стойка.

- Колесникът на този самолет е триопорен със завъртащи се колела на носовата стойка с цел управление движението на земя. На фиг. 1 в Приложение 1 се вижда общият вид на колесника, а на фиг. 3 е показана схема на носовата стойка на самолета.

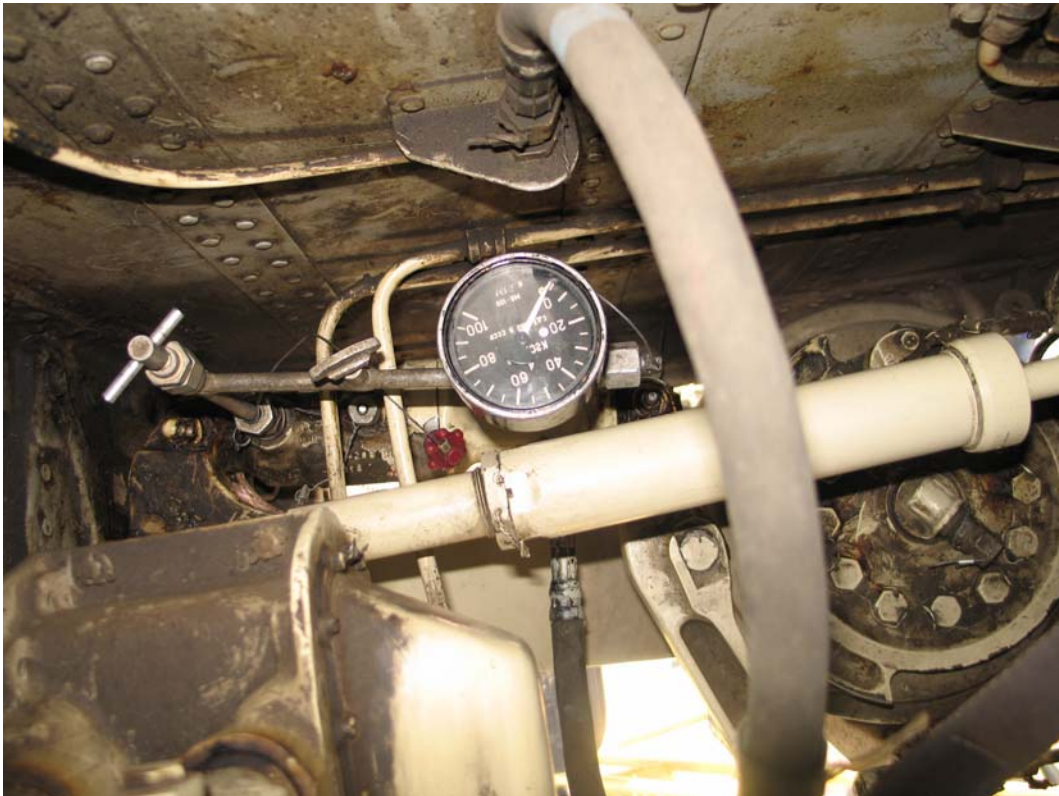
Фиг. 2

При извършената оценка на техническото състояние на самолета след кацането на летище София на 01.02.2008 не са констатирани повреди и отклонения от техническите изисквания с изключение липса на налягане в газовата полоса на ориентир 154.80.4208.100 на носовата стойка.

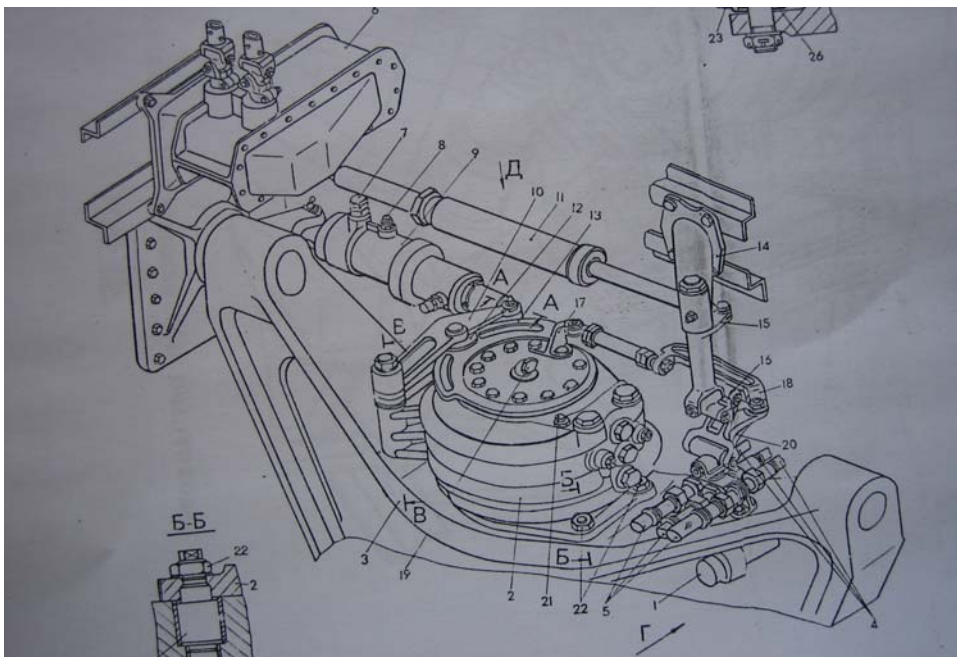
Фиг. 4

- Рульожно-демпфиращ цилиндър, монтиран на предната стойка и осигурява завъртане на колелата с цел завиването на самолета на земя, фиг. 4, Приложение 1. След излитане, изключватели разположени на стойките блокират въртенето на колелата в нишата.

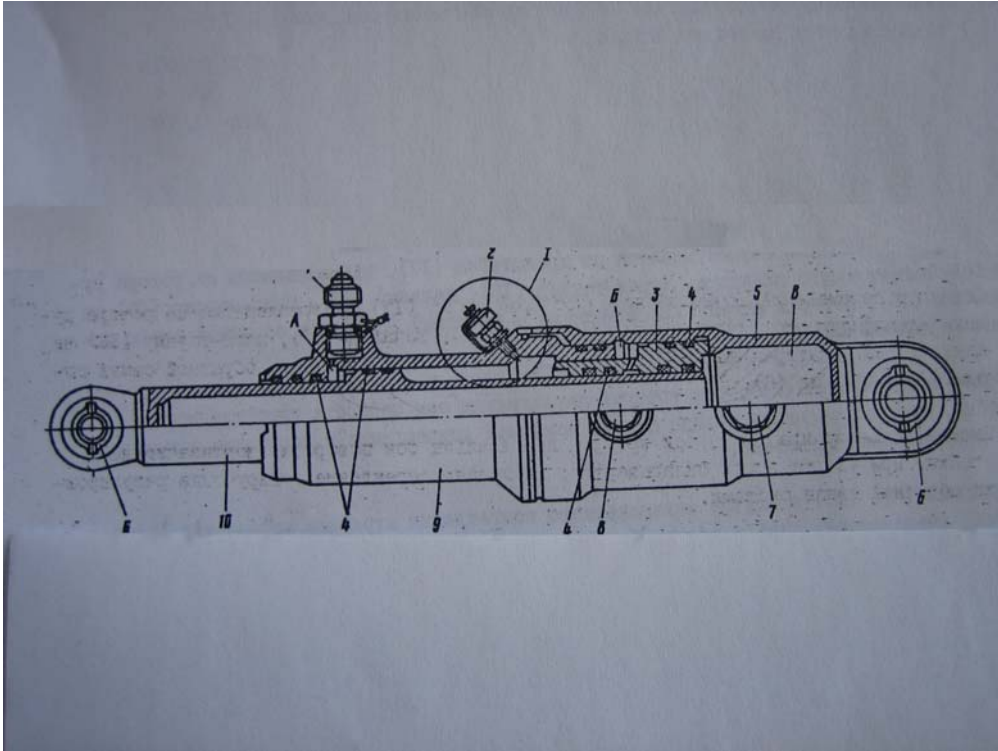
Фиг. 5

- Към рульожно-демпфиращия цилиндър има механизъм включващ ориентиращ хидро-пневматичен цилиндър, фиг.5, Приложение 1. Този ориентир фиксира

носовите колела на 0 градуса по посока на оста на самолета след излитане и подготвя носовата стойка за прибиране (осигурява насочването и към ключалката за прибрано положение).

- Споменатия по горе ориентир има два разделни обема. Единият е зареден с азот под налягане  $90 \text{ kg/cm}^2$  за да поддържа носовите колела на 0 градуса, а в другия обем при управление самолета на земя се подава хидротечност под налягане с цел изменение на фиксираното направление от  $0^0$ .
