ОКОНЧАТЕЛЕН ДОКЛАД

от разследване на авиационно събитие със самолет Ан-2, рег. № LZ-1217, експлоатиран от авиационен оператор „БАСК ЕР“ АД, реализирано на 18.04.2006 г. при изпълнение на работен полет за извършване на авиохимически работи.

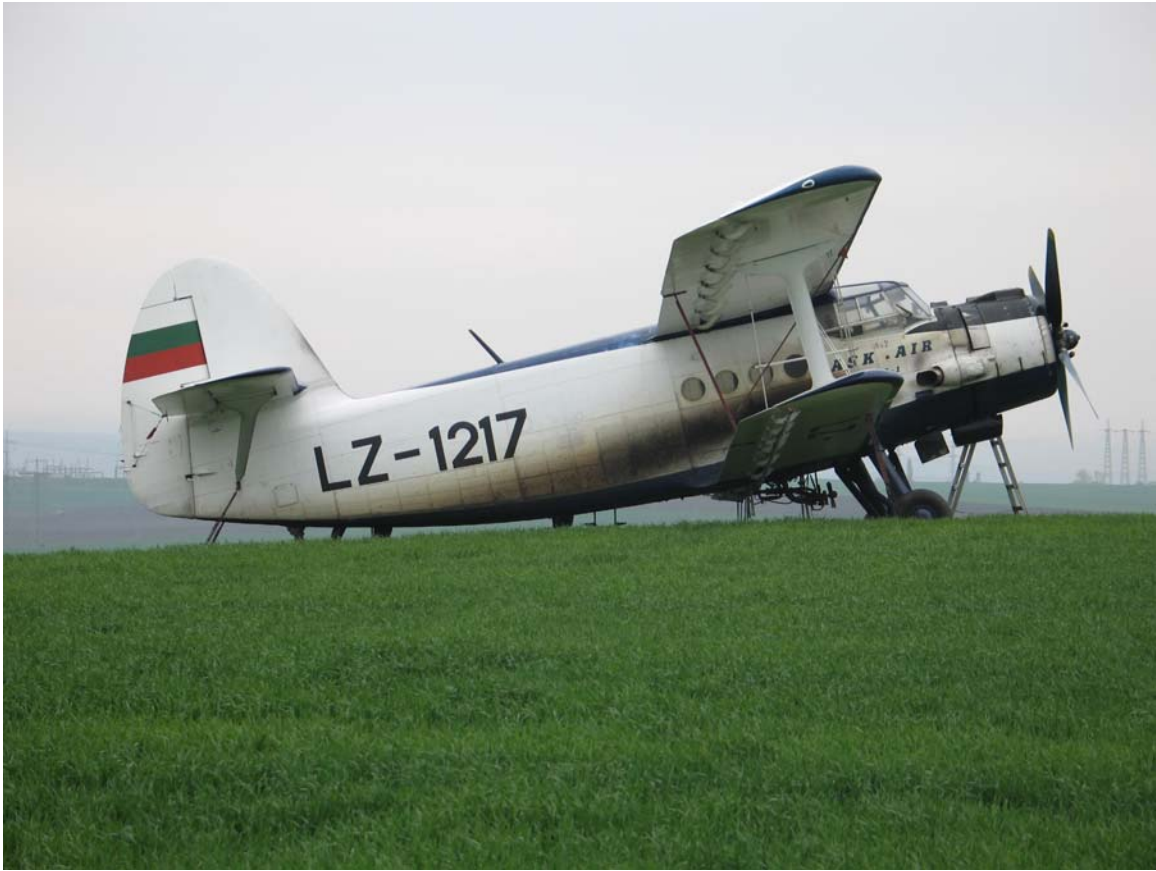
Фиг. 1

На фиг.1 и фиг. 2 в Приложение 1 е показан общия вид на самолета на мястото на принудителното кацане.

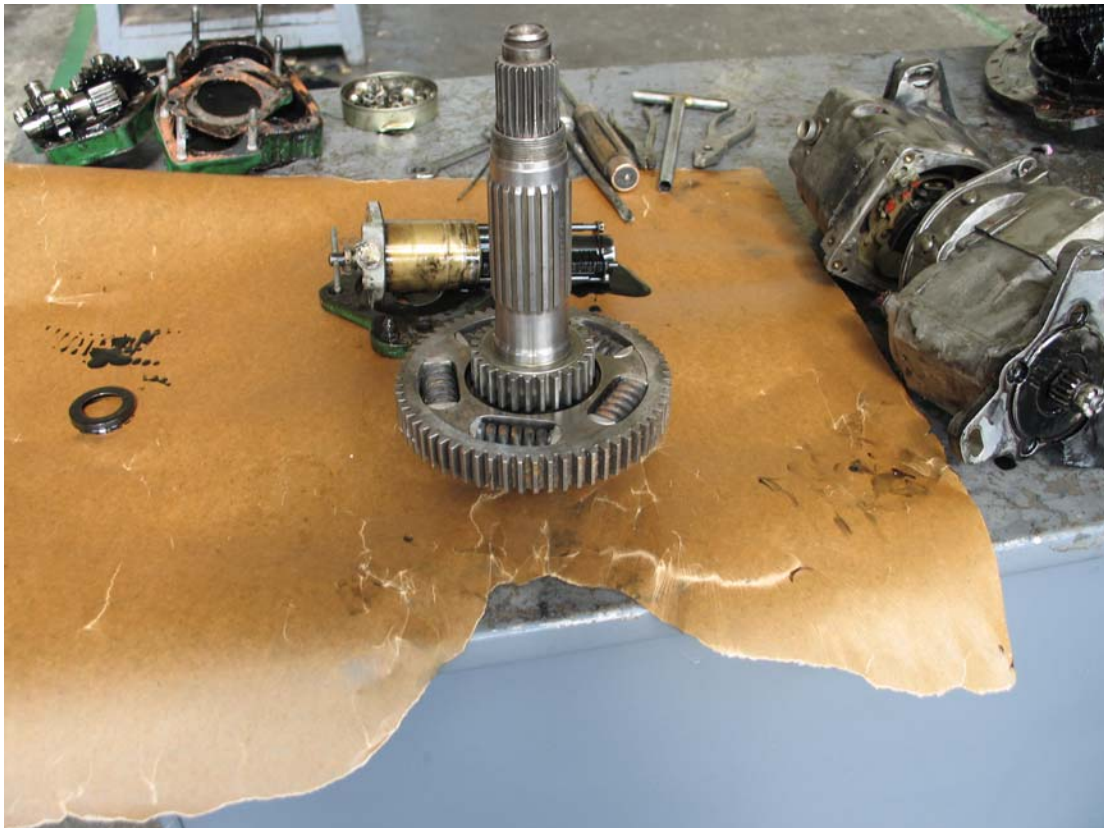
Фиг. 6

- При разглобяване предавките в задния картер се констатира наличието на алуминиеви стружки по предавките. Вал на крилчатката на нагнетателя № 62.18.12 и еластичен вал на привода на агрегатите №026600 не превъртат един спрямо друг, което води до блокиране на целия двигател. След разглобяването и почистването на двата вала по втулките на вала на крилчатката са установени дълбоки надирания. При монтирането на съединението, валът на предавките се завърта свободно.

Блокирането на двигателя се дължи на попадане на стружки от задралото бутало в масления тракт и последващо блокиране на вала на крилчатката и вала на предавките.

Блокиралите два вала в монтирано положение са показани на фиг. 6, в демонтирано положение на фиг. 7. На фиг. 8 се виждат стружките, довели до заклиняване на валовете.
