ОКОНЧАТЕЛЕН ДОКЛАД

разследване на сериозен инцидент свързан с нарушаване на сепарацията, реализиран на 4 юни 2016 г. със самолети A320-232 с регистрационни знаци TC-ATK и самолет B737-8F2 с регистрационни знаци TC-JGF в контролирано въздушно пространство на Република България.

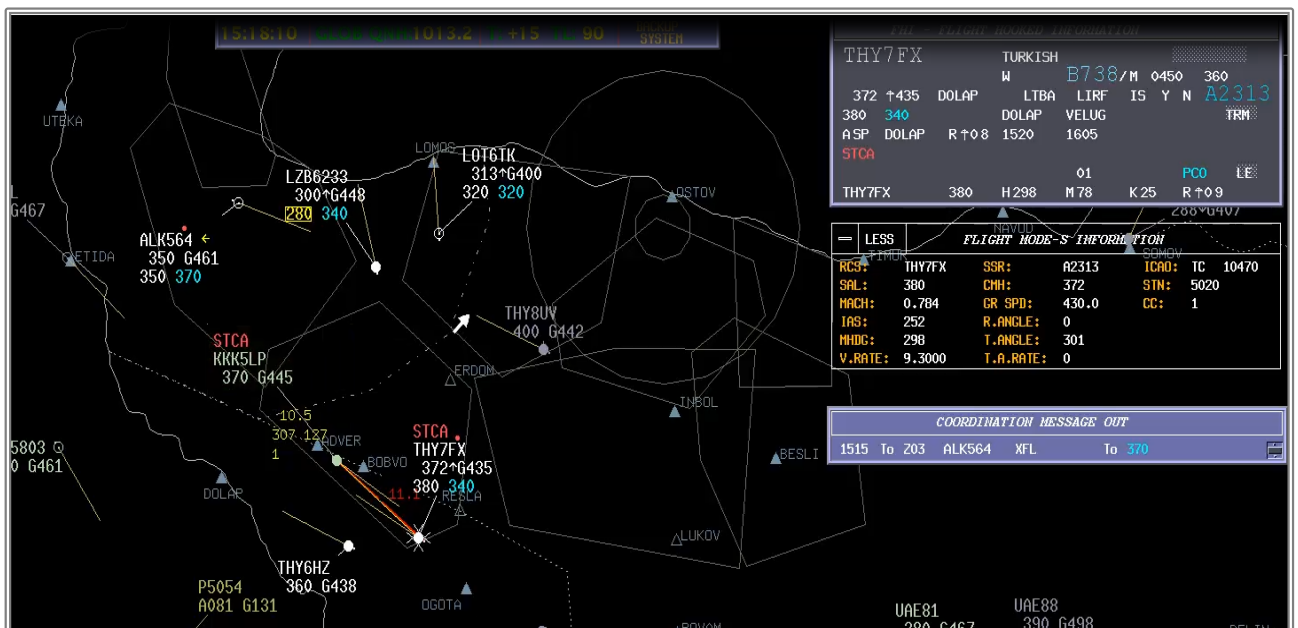
Фиг.1

В 15:18:02 АСУВД SELEX генерира предупреждение за краткосрочен конфликт (STCA) между самолет В737-8F2 с позивна ТНУ7FX и самолет А320-232 с позивна ККК5LP, което се изобразява на работното място на сектор SCU и сектор SCL. Разстоянието между двете ВС е 12,8 NM.

В 15:18:10 ППП от сектор SCU издава инструкции на ЕВС с позивна ККК5LP за незабавен завой наляво с 60°, след което уточнява завой и курс 060: „ККК5LP immediately

turn left 60 degrees, KKK5LP immediately turn left heading 060°. В този момент ВС е на ПН 370 в хоризонтален полет. ЕВС не потвърждава инструкцията на РПП за промяна на курса. (Виж фиг.1)

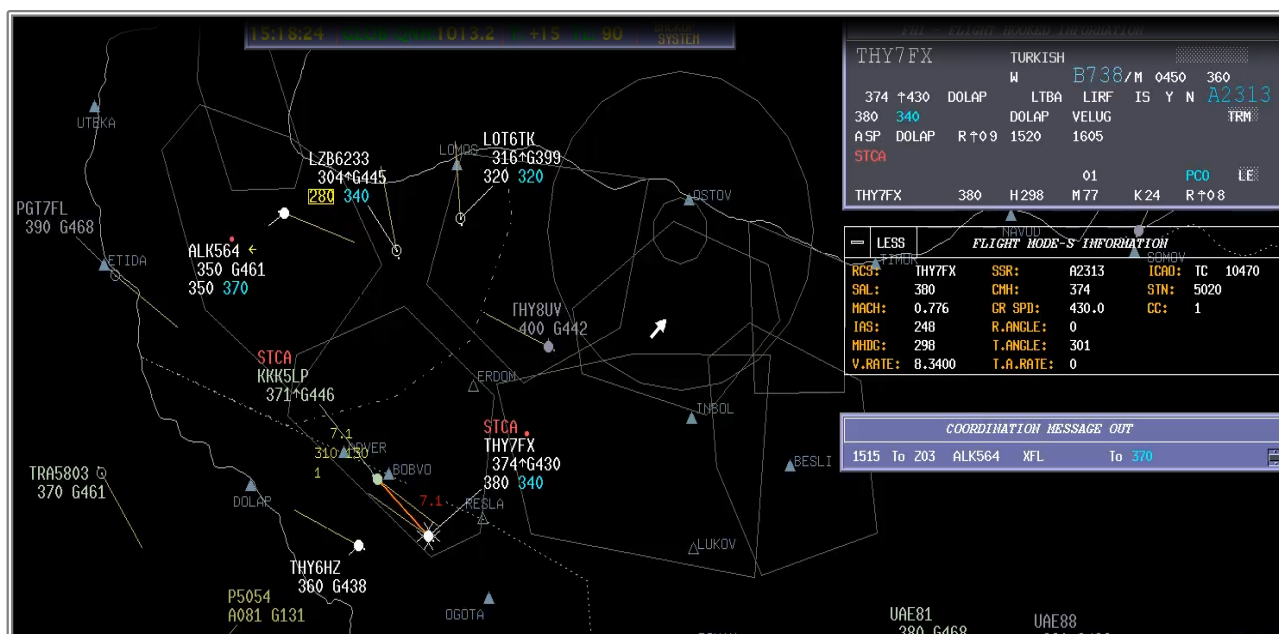
Фиг.2

В 15:18:24 самолет А320-232 с позивна KKK5LP започва промяна на височината от ПН370 в набор без издадена инструкция от РПП от сектор SCU и без уведомяване от ЕВС. Разстоянието между двете ВС е 7.1 NM. ЕВС все още не докладва TCAS RA. (Виж фиг. 2)

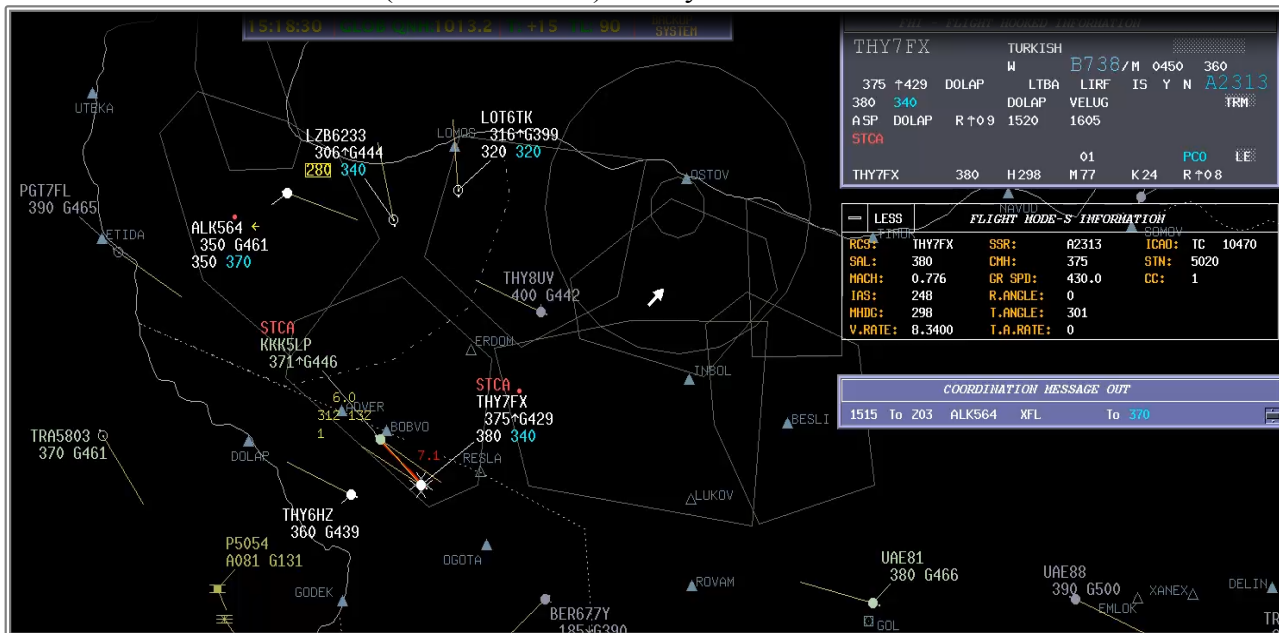
Фиг. 3

В 15:18:30 РПП от сектор SCL издава инструкции на самолет В737-8F2 с позивна THY7FX за незабавен набор на ПН380. ЕВС на THY7FX докладва, че се е разминал с конфликтния трафик: „Now we are cleared of traffic, THY7FX.“ (Виж фиг. 3)

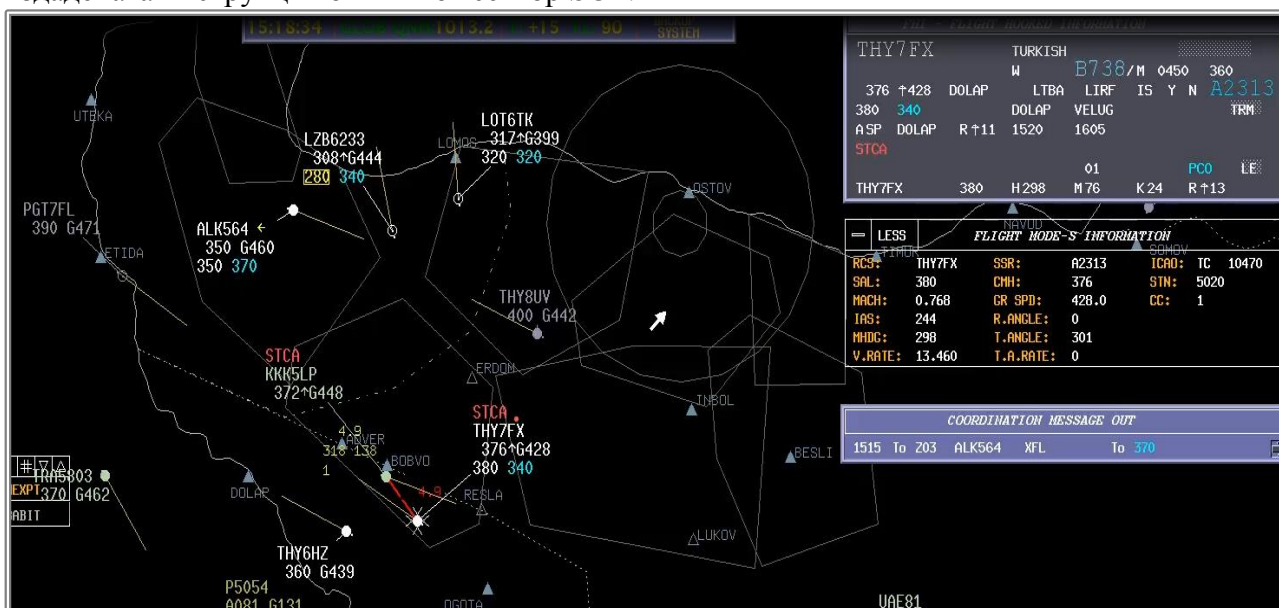
Фиг. 4

В 15:18:34 се нарушава нормата за минимално радарно сепариране от 5 NM по хоризонтала и 1000 ft. по вертикала (Виж фиг. 4). Разчетените данни от FDR показват, че в 15:18:34 EVC на KKK5LP получава индикация CLEAR OF CONFLICT докато самолет KKK5LP все още набира височина (пресича 37264 ft) със завой наляво в съответствие с издадената инструкция от РПП от сектор SCL.

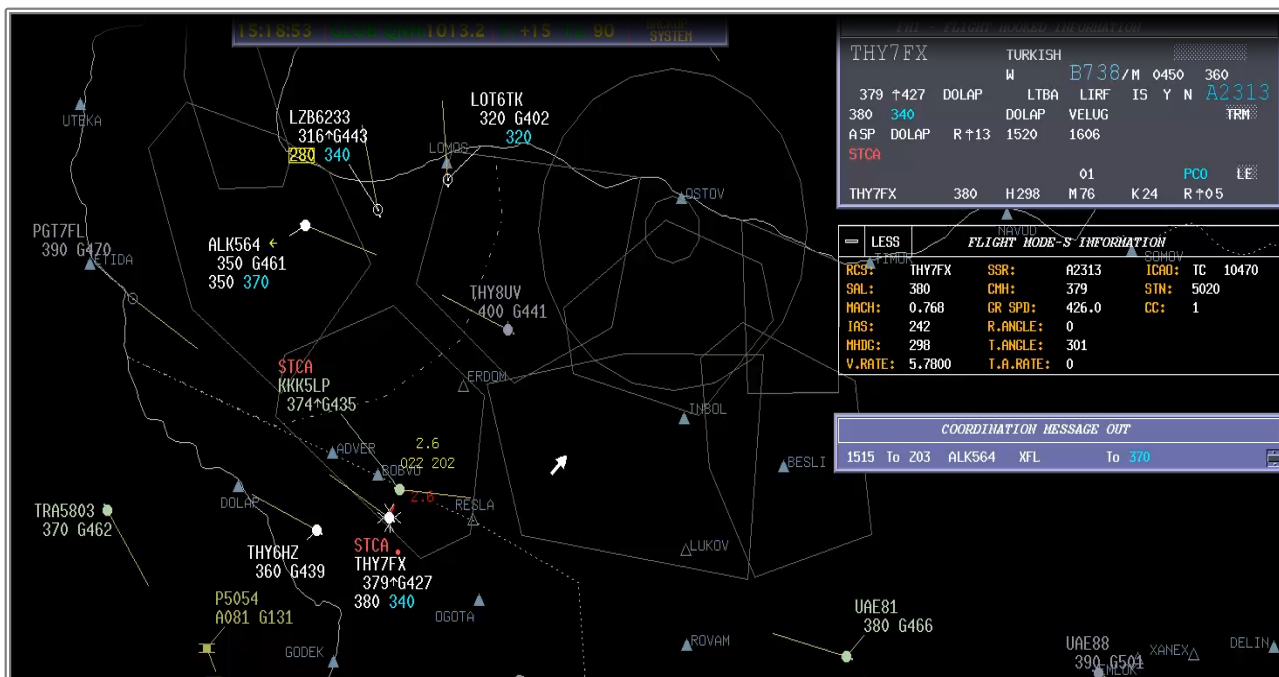
Фиг. 5

В 15:18:53 хоризонталното отстояние между самолет B737-8F2 с позивна THY7FX и самолет A320-232 с позивна KKK5LP е 2.6 NM и разликата във височините е 500 ft, определено от екстраполация на радарните плотове. THY7FX пресича ПН379 в набор, а KKK5LP е на ПН374. (Виж фиг. 5)

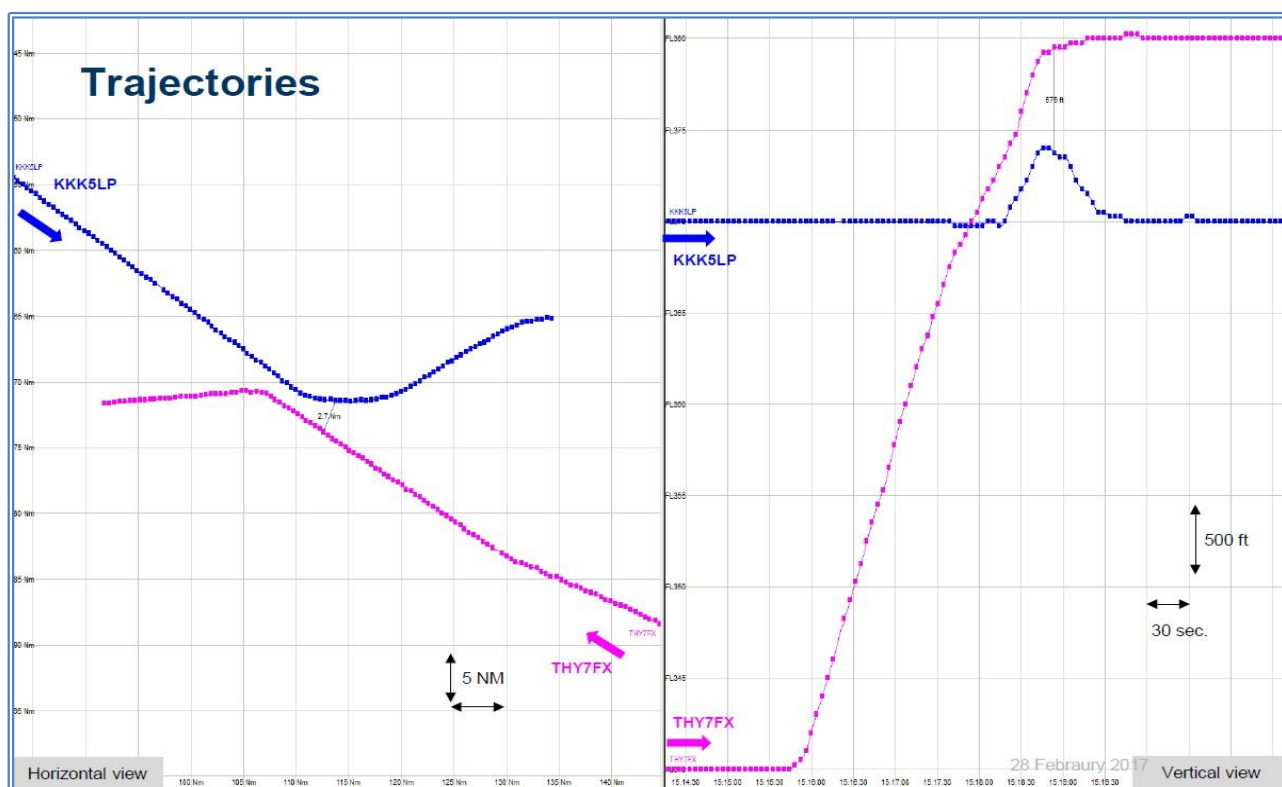
Фиг. 6

Съгласно извършената симулация (Приложение 2), най-близката точка на сближение е настъпила в 15:18:54. Хоризонталното отстояние между двете ВС е 2.65 NM, а вертикалното – 575 ft. (Виж фиг. 6)

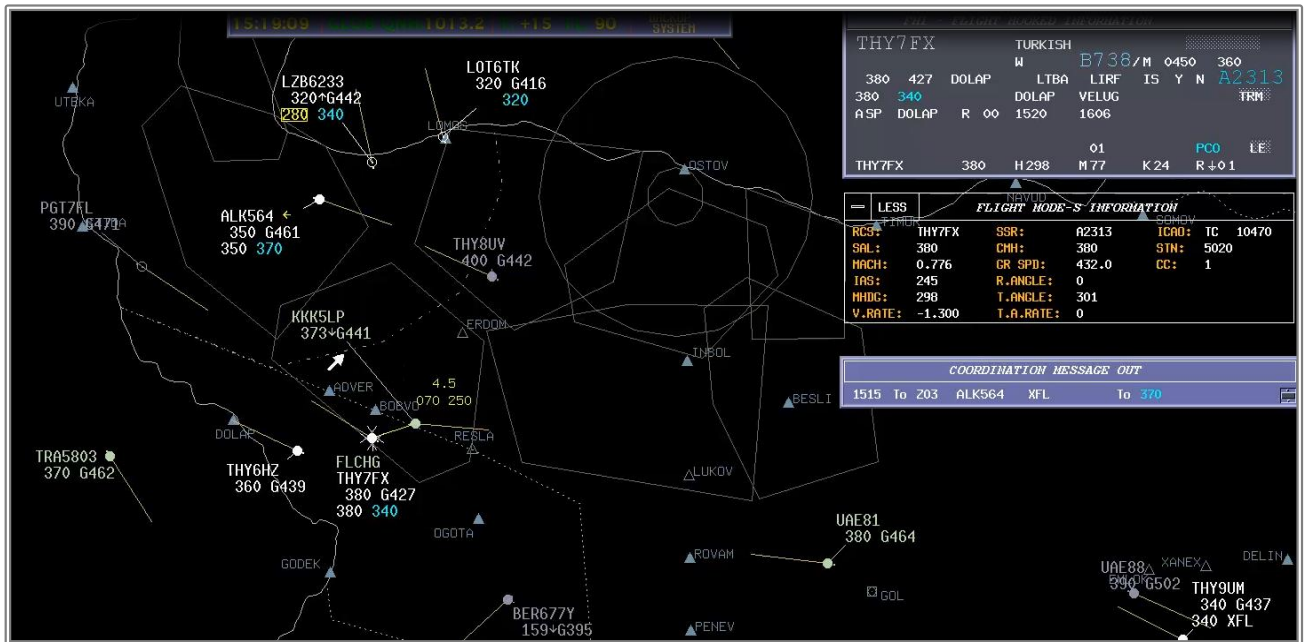
Фиг. 7

В 15:19:07 самолет А320-232 с позивна KKK5LP започва снижение към ПН370, без доклад до РПП от сектор SCU за тази промяна, както и все още не докладва TCAS RA. (Виж фиг. 7)

В 15:19:11 минималната радарна сепарация от 5 NM е възстановена.

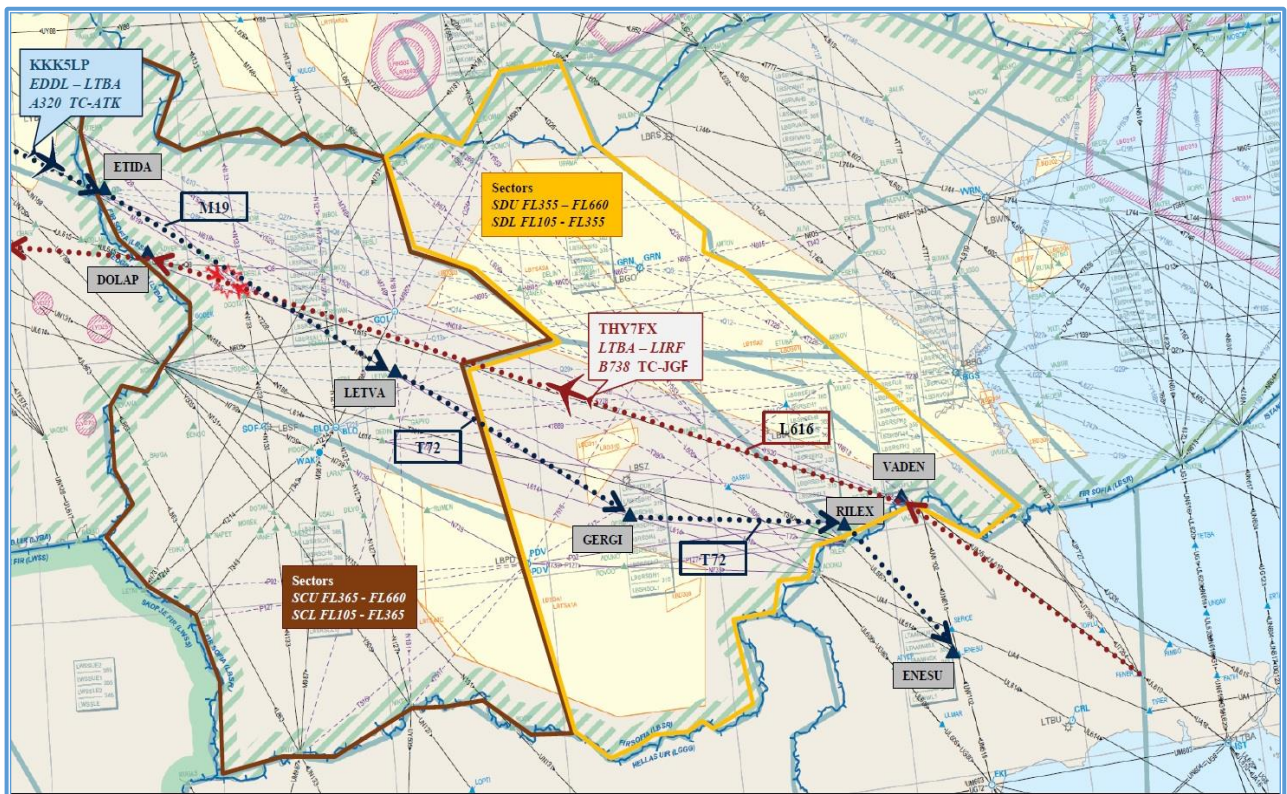
Вертикална граница между сектор SDL и SDU - ПН 355

Секторизацията е показана на Фиг. 8
