**Дирекция  
„Звено за разследване на произшествия във въздушния,  
водния и железопътния транспорт”**

**ОКОНЧАТЕЛЕН ДОКЛАД**

**разследване на много тежко произшествие, възникнало на 29.11.2010 г. в  
Черно море, в териториалното море на Р.България, с моторен кораб  
„Карам 1” и моторен танкер „Алесандро ДП”**

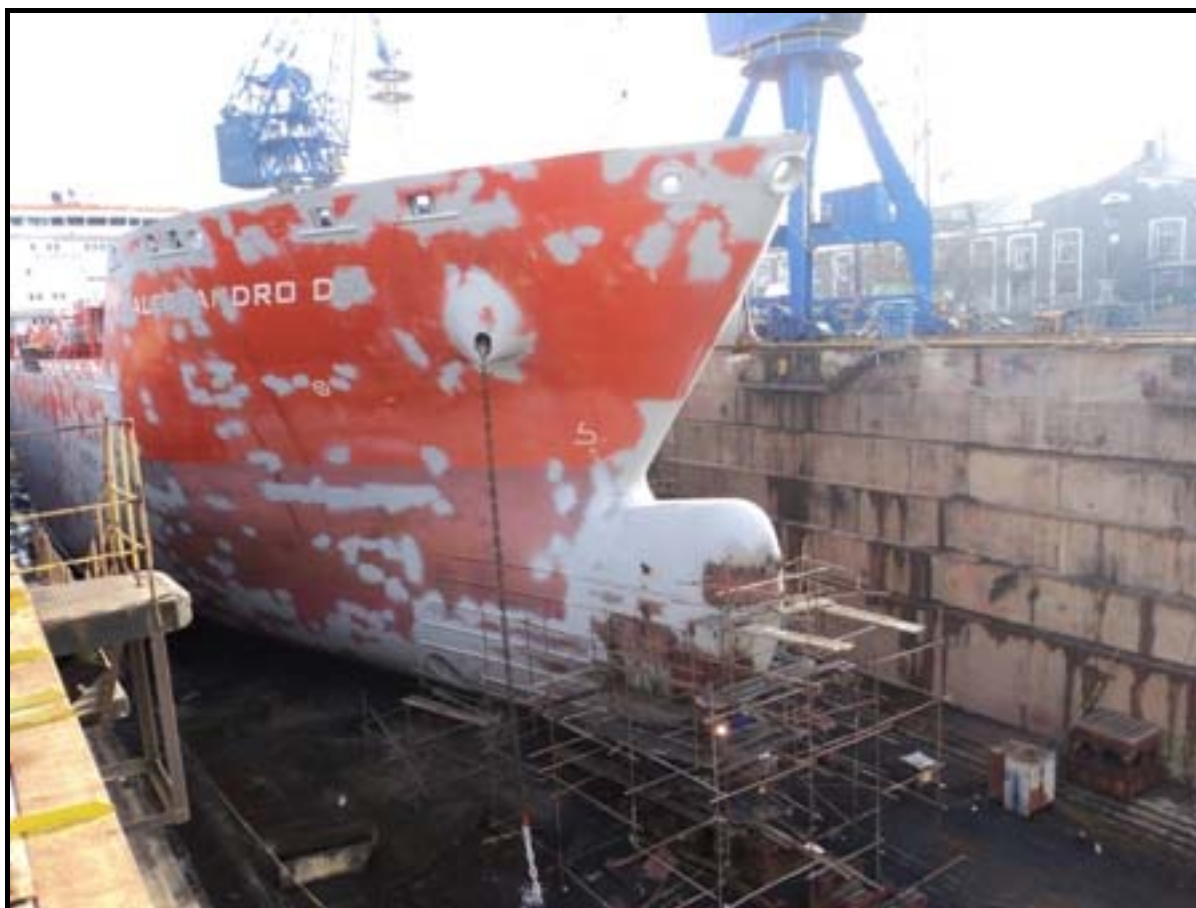
*м/т „Алесандро ДП” след сблъскването в сухия док Варна*

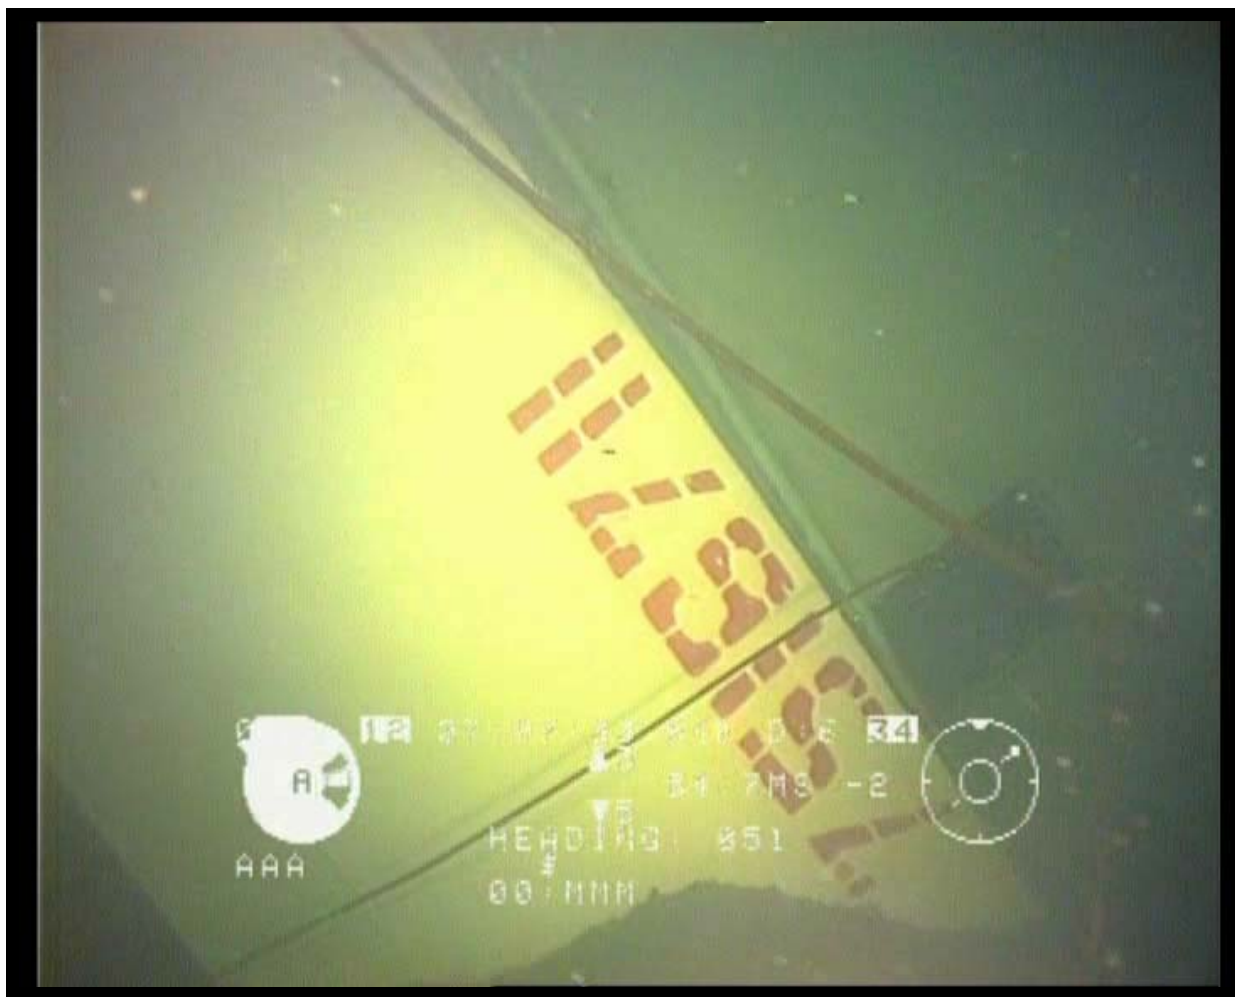
*Ясно различим IMO номер на м/к „Карам 1”*

В 09:10 часа на дълбочина 58 м е открит потъналия обект и е разпознат IMO номера на м/к „Карам 1”.

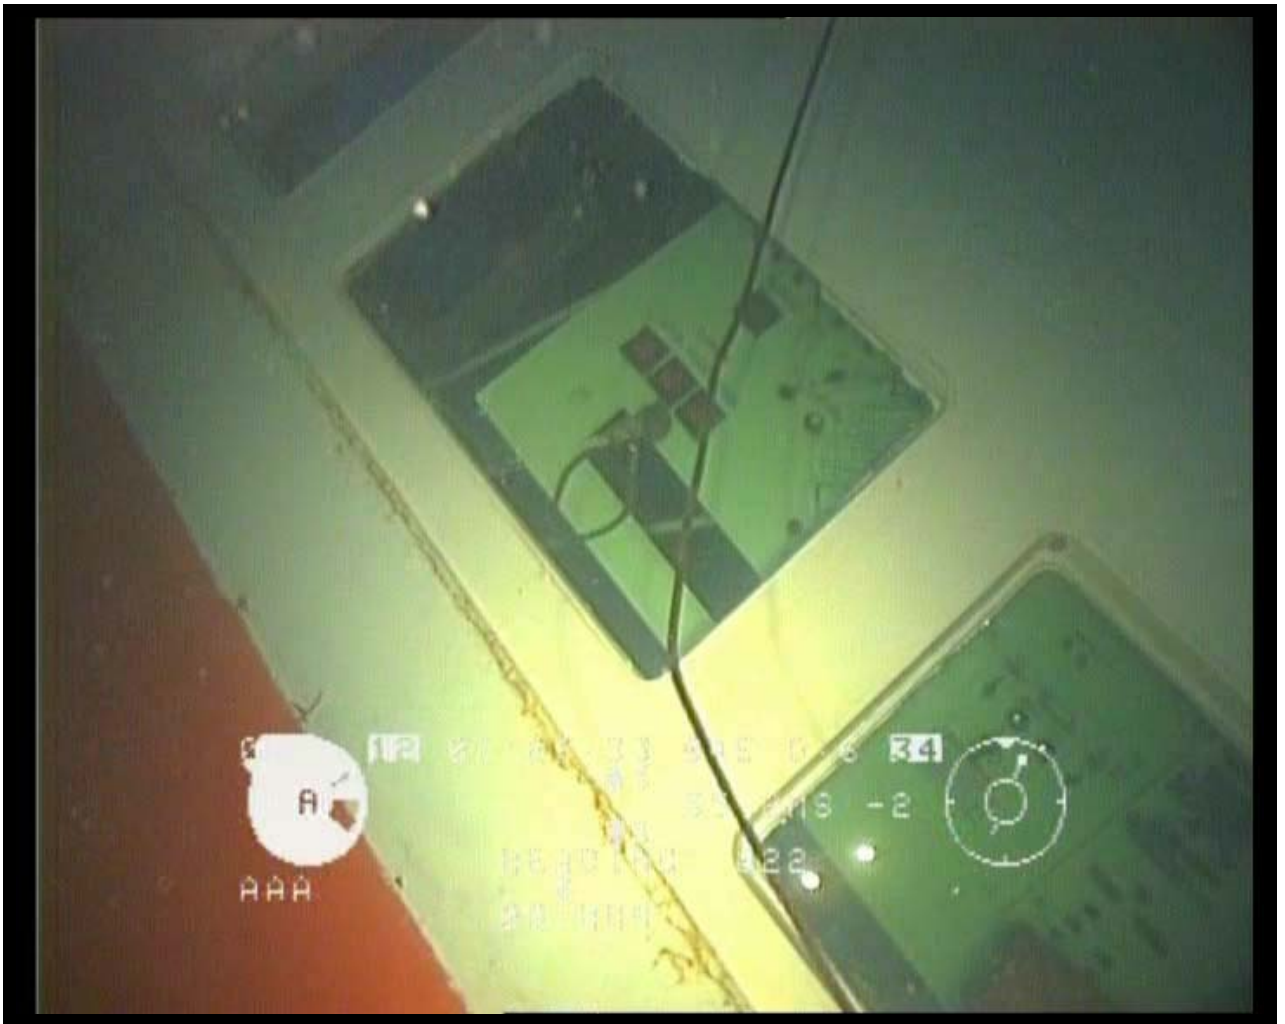
*Ходовият мостик на м/к „Карам 1”*

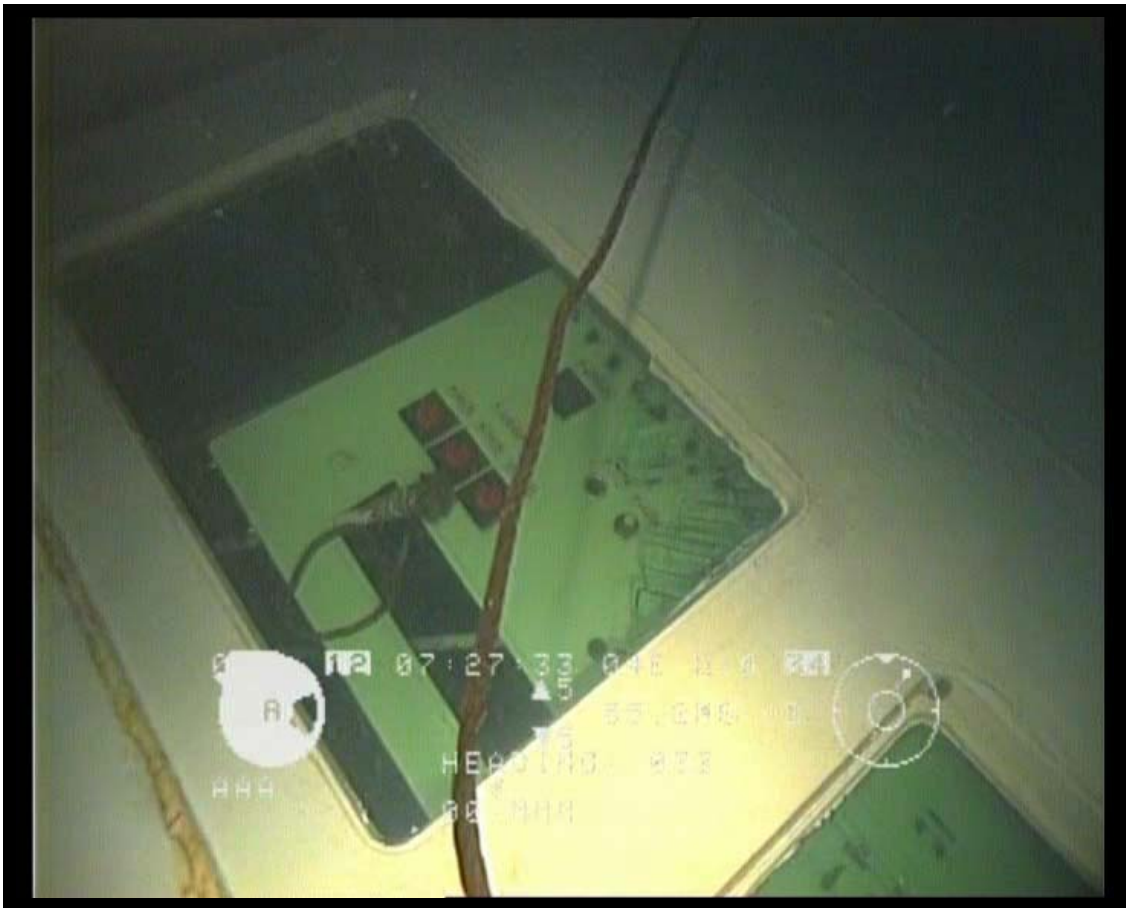
*Ходовият мостик на м/к „Карам 1”  
Ясно се вижда счупеното стъкло на филистрина.*

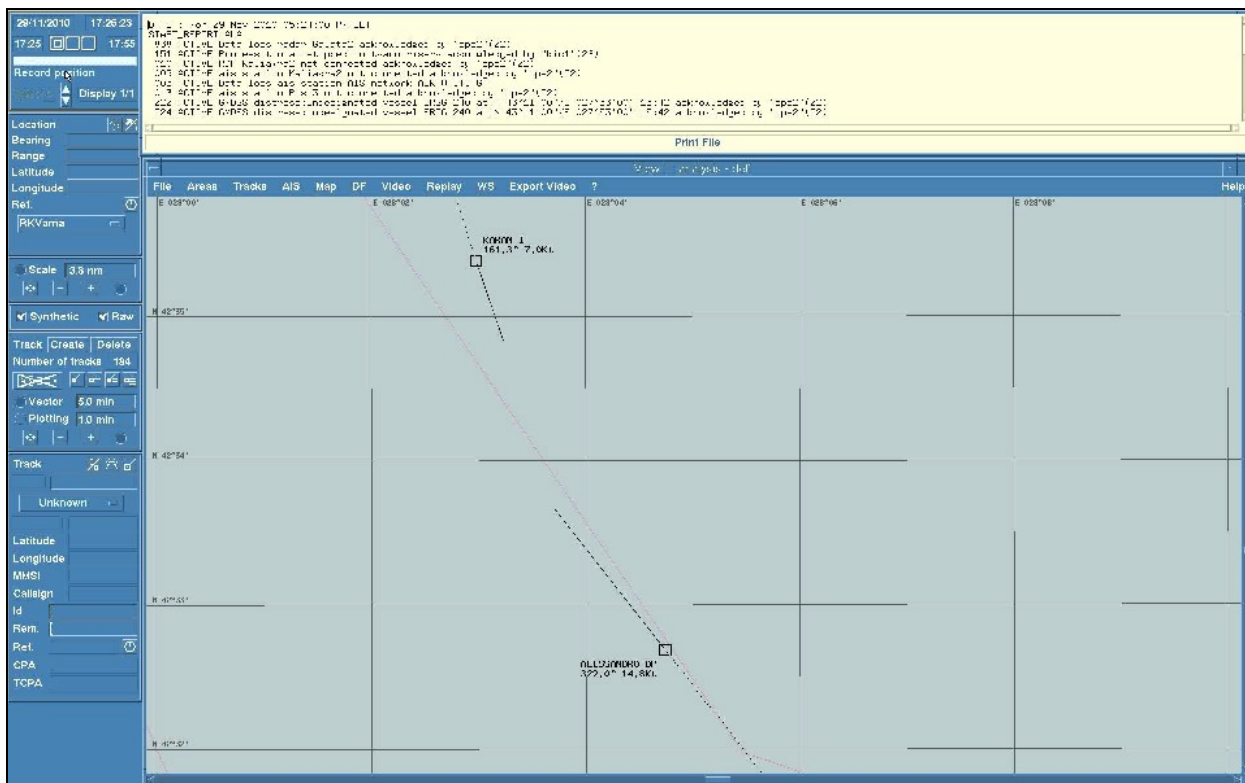
Фиг.1

От ситуацията показана на фиг. 1 в 17:26:50 часа, когато дистанцията е 3 мили е видно, че нито един от двата кораба не променя курса си. Ако вахтените бяха следили промяната на пеленга, което е задължително при пресичащи се курсове щяха да установят, че дори без промяна на курса разминаването ще стане с десни бордове на минимална дистанция 2.5 кабелта.

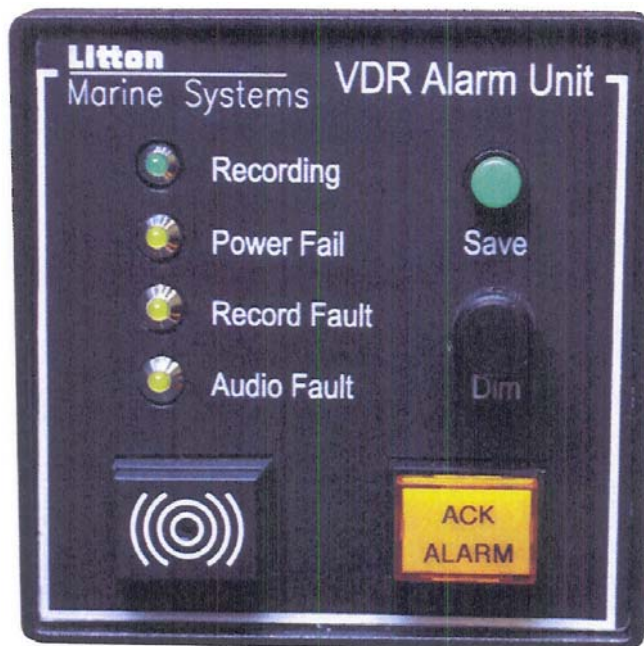
Поради интересния проблем с VDR устройството на м/т „Алесандро ДП” ще се спрем по подробно на неговите възможности за анализ на събития снегативен завършек.

1. След съответните действия на комисията и проведената кореспонденция с представители на корабоплавателната компания, оперираща танкер „Алесандро ДП”, бе изпратен оторизиран от Sperry Marine сервиз на кораба. Този сервиз е GS Imprex, България. Искането на комисията бе да се свали и предостави за последващите цели на разследването информацията, записана в главния блок (хард-диска) на VDR, отнасяща се до времето преди, по и след инцидента, както и тази, записана в капсулата, отнасяща се за същото, но записана в последните 12 часа от момента на качването на сервиза на борда. Тъй като бяха изминали повече от 12 часа от инцидента, целта беше да се прецени дали записът в капсулата работи нормално. Съгласно информацията от GS Imprex, както и от писмо с референтен номер 28012011/AB от 28 януари, 2011 г на сервиза във Vlaardingen бе установено:

1.1. Не може да се „влезе” в системата на VDR, което означава, че твърдият диск, респективно програмите върху него са недостъпни. Като следствие няма достъп до информацията на диска и изобщо не може да се прецени в какво точно състояние е VDR и по-специално записаната и записвана информация. Впечатлението е, че има повреда в основния компютър. По този начин няма смисъл от предоставянето на комисията на възпроизвеждащия (playback) софтуер. На основание на разпореждане от компанията той да бъде предоставен на комисията в съответствие с Резолюция MSC.214(81) на ИМО. Поради невъзможността да се извлекат необходимите данни, които да бъдат прегледани с възпроизвеждащия (playback) софтуер на комисията не бе предоставен възпроизвеждащият (playback).

- Съдържанието на диска на компютъра е възстановено след демонтиране на хард диска и използване на програма за възстановяване;
- След дешифрирането на данните от диска става ясно, че има нормално записвани данни до 12 септември 2010 г.;
- След тази дата няма никакви записани данни на диска. По изказаното становище на сервиза, че операционната система Windows е дефектирала след тази дата. Естествено, по тази причина няма данни и върху капсулата;
- От предоставената част на експлоатационното техническо описание се вижда, че след някакъв дефект и спиране на звуковата аларма, остава светлинна индикация върху ВАU, докато системата има захранване.

„Подобряване на характеристиките на VDR и S-VDR за надеждна сигнализация при дефекти в устройствата и софтуера, и по-специално допълване на стандартите за техническо изпълнение (Performance Standards), с цел наличие на винаги работещо устройство на борда.”
