ОКОНЧАТЕЛЕН ДОКЛАД

РАЗСЛЕДВАНЕ НА МНОГО ТЕЖКО ПРОИЗШЕСТВИЕ -
ОБРЪЩАНЕ И ПОТВЪВАНЕ НА МОТОРЕН КОРАБ „ELLAND”

2017 г.

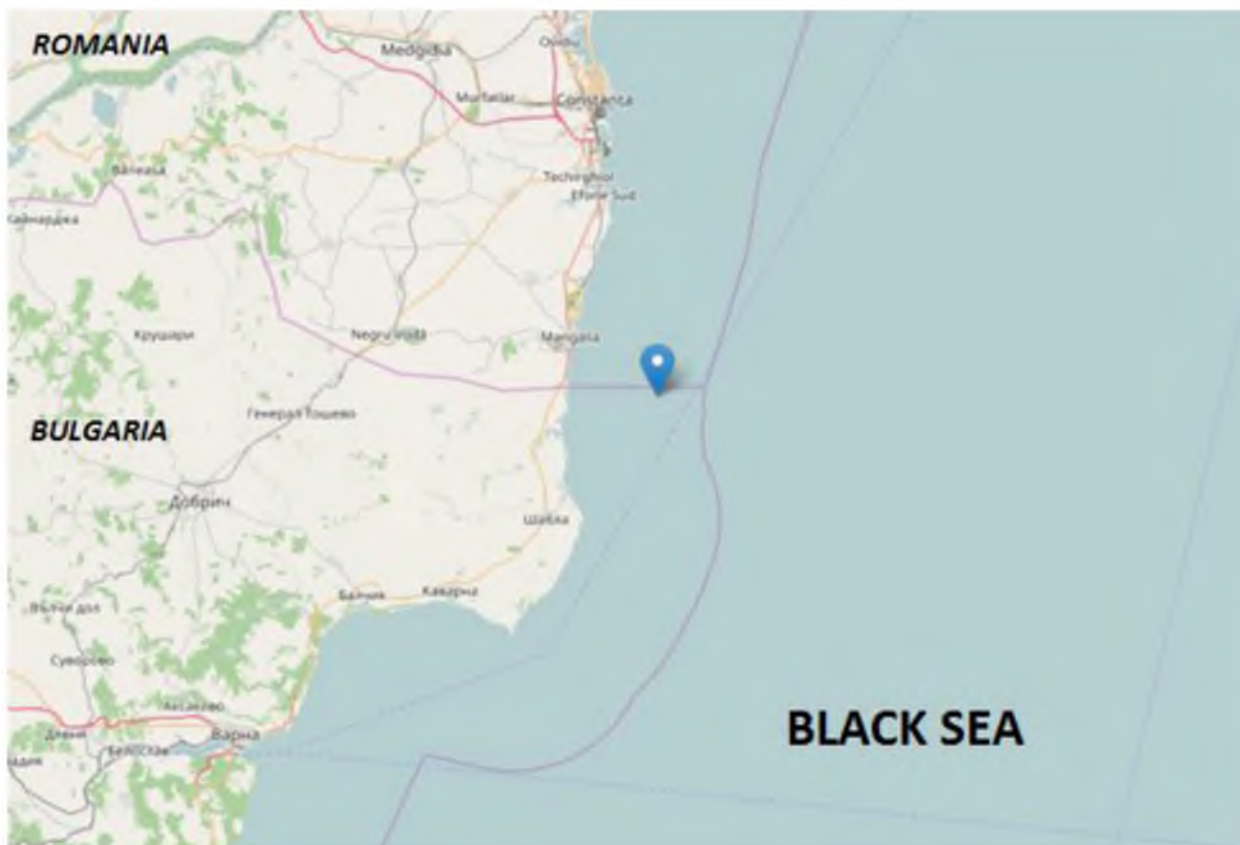
Фиг. 5. Местоположение на кораба в момента на аварията.

Капитанът отива на бака, стартира аварийната пожарна мото-помпа и започва приемане на баласт в страничен баластен танк № 6 - десен, намиращ се в двойния борд, най-близо до носа. След около 20 минути кренът намалява до 2-3° ляв борд. Отдадена е котвата – 7 ключа котвена верига в позиция: географска ширина 43° 43',69 N и географска дължина 028° 45',55 E (фиг. 5.).
