ОКОНЧАТЕЛЕН ДОКЛАД

РАЗСЛЕДВАНЕТО НА МНОГО ТЕЖКО МОРСКО ПРОИЗШЕСТВИЕ -

ПОЖАР В ЖИЛИЩНИТЕ ПОМЕЩЕНИЯ
НА М/К „ГЕРОИТЕ НА СЕВАСТОПОЛ“
И СМЪРТ НА ЧЛЕН ОТ ЕКИПАЖА

на 09.03.2018 г.

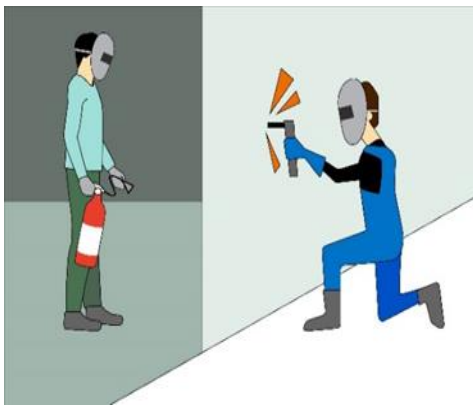
Фиг.3

Заедно с това може да се отбележи факта, че препоръките за общите принципи, съгласно резолюция MSC/Circ. 1084 не са въведени в пълен обем. Така например, т. 2.7 от MSC/Circ. 1084 препоръчва да се осигурява противопожарно наблюдение в съседните помещения и райони на тези, в които се извършват огневи работи /фиг. 3/. Подобно изискване не е посочено в процедура NMB 02/2/012, както и в инструкция WI-02-003/2013. Наличието на противопожарно наблюдение в съседните помещения по време на извършването на огневите работи би дало

възможност за предотвратяване на подобни инциденти.

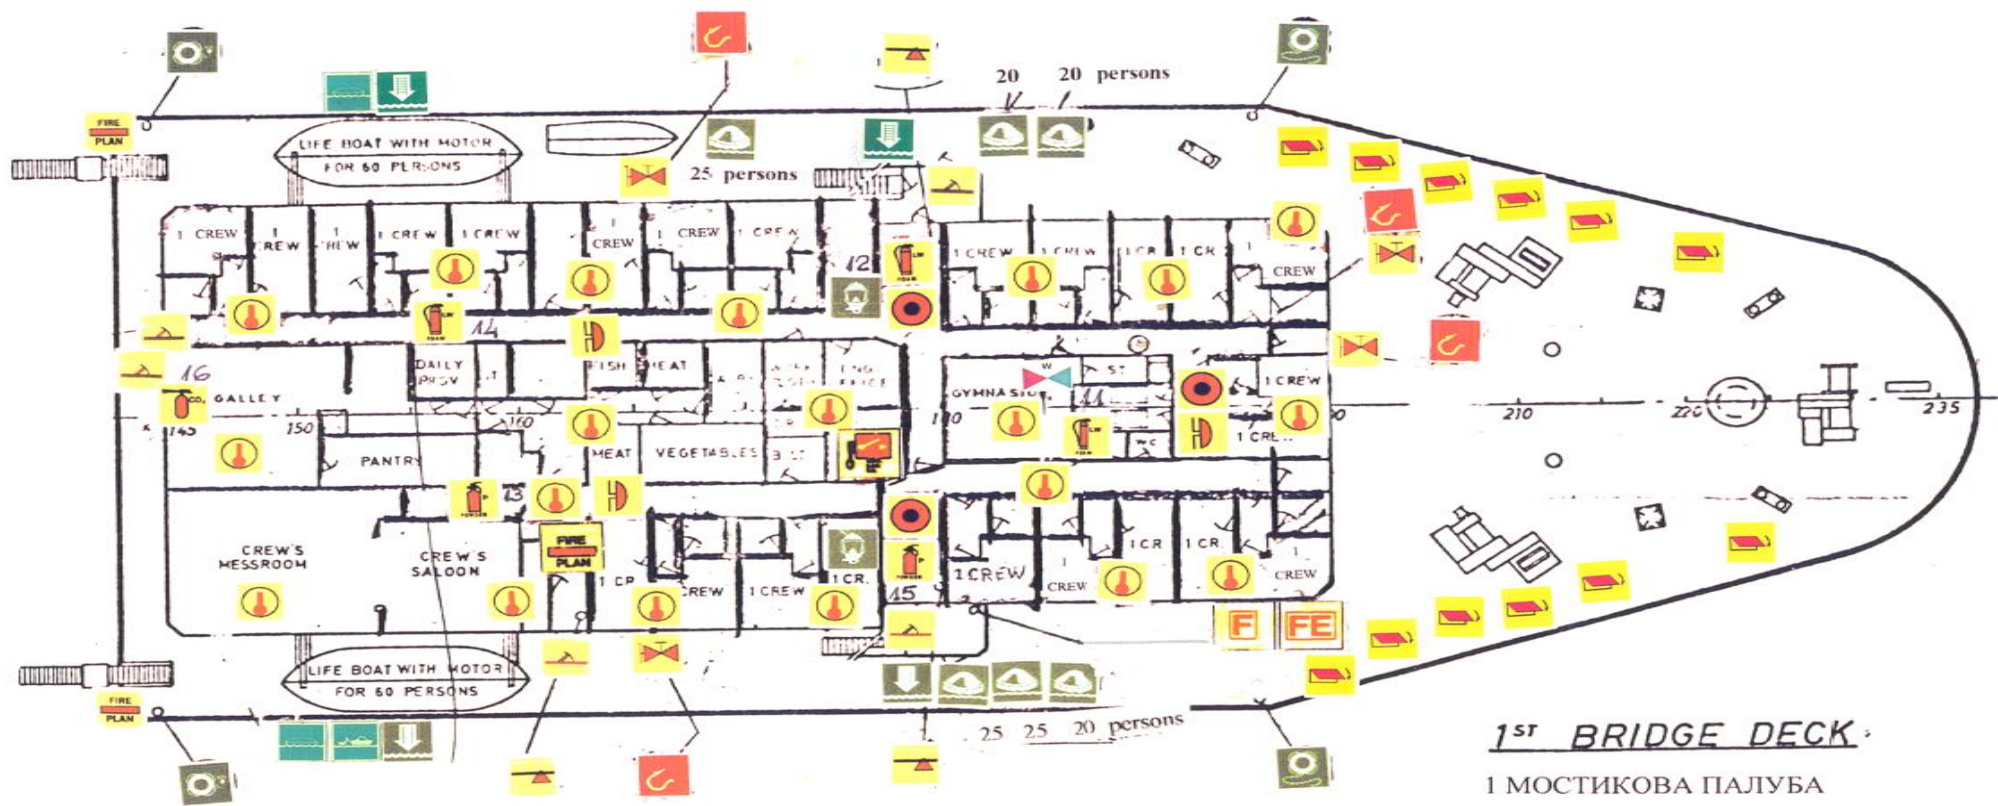
1ST BRIDGE DECK
1 МОСТИКОВА ПАЛУБА

На първа мостикова палуба /фиг. 4/ са разположени две линии от пожароизвестителната сигнализация – линия А5 за кабините и коридора десен борд и линия В1 за кабините и коридора ляв борд.

Проверките за изправността на компонентите на пожароизвестителната система са извършвани редовно. Проверките на топлинните датчици установяват, че същите се задействат при температура 75°C, вместо 65°C, както е заложено в техническата документация.

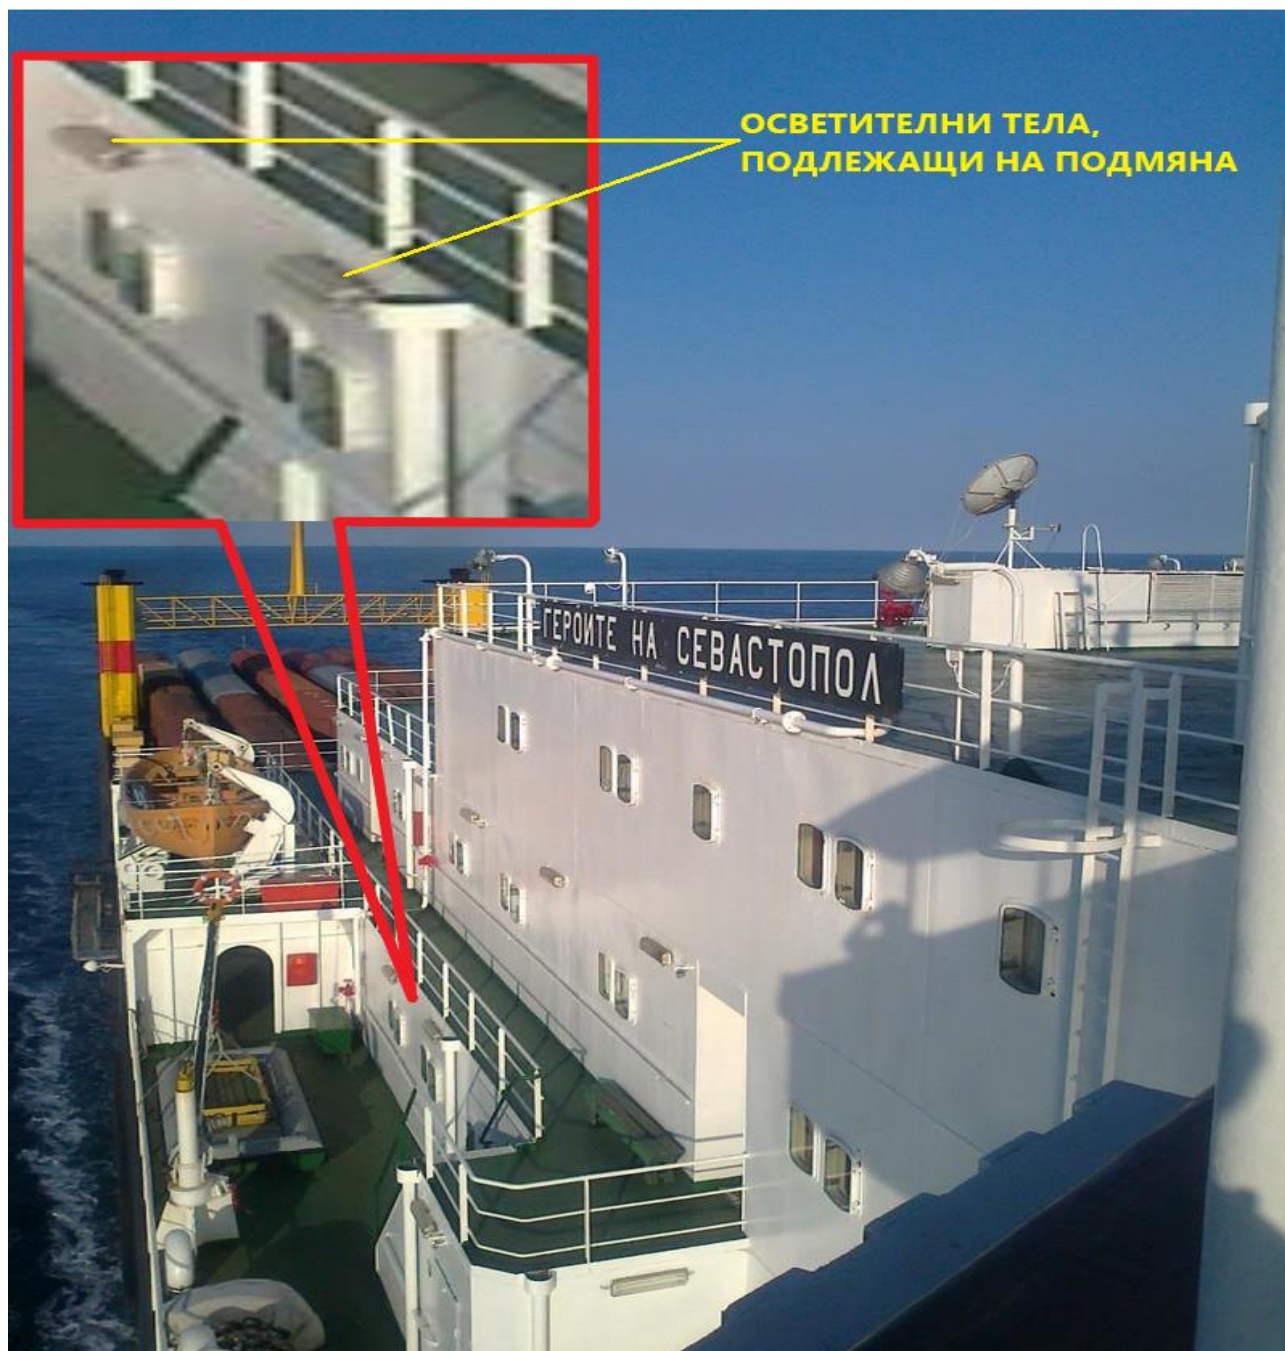
Фиг. 6 Надстойка десен борд

В 13:00 работата е възобновена с подмяна на лампи на осветителните тела над финестрините от външната страна на кабината на моряк-камериерите, на първа мостикова палуба, десен борд /фиг. 6/. Първо е подменена лампата на осветителното тяло над финестрините на спално помещение №2, заемано от загиналия моряк. Двете планки, закрепващи корпуса на осветителното тяло към борда били в добро състояние, затова те само са изчукани от ръждата и боята и грундирани за последващо боядисване. Ел. механикът и фитерът пристъпили към подмяна на лампата на осветителното тяло над финестрина на помещение №1. Окомплектоването на ново осветително тяло отнема на ел. механика около 15 минути, след което започва демонтирането на старото. При демонтирането на лампата, едната закрепваща планка се откъртва от борда на надстройката. Това налага отстраняването и на втората планка, за да се заварят две нови. Фитерът изчуква с чук боята по останалата планка, подготвяйки я за изрязване. Проверен е финестринът под подменяното осветително тяло, за да не попаднат искри от рязането вътре в помещението. Финестринът, който се отваря навън, бил
